EXCELENTÍSSIMO SENHOR DOUTOR JUIZ DE DIREITO DA
1.ª VARA DE FALÊNCIAS E RECUPERAÇÃO JUDICIAL DO FORO
CENTRAL DA COMARCA DA CAPITAL - SP.

AUTOS N.º 0026883-58.2012.8.26.0100

MILTON LOPES DE OLIVEIRA NERY,
Perito Judicial, nomeado nos AUTOS DA FALÊNCIA, dos bens da massa
falida da UNIPAC EMBALAGENS LTDA., dando por terminados seus
estudos, diligências e vistorias, vem apresentar suas conclusões, expressas
no seguinte **laudo** em anexo, pelo qual chegou aos valores avaliatórios,
conforme demonstrativo a seguir.

O presente **laudo** tem por escopo determinar o valor de mercado dos veículos adiante relacionados:

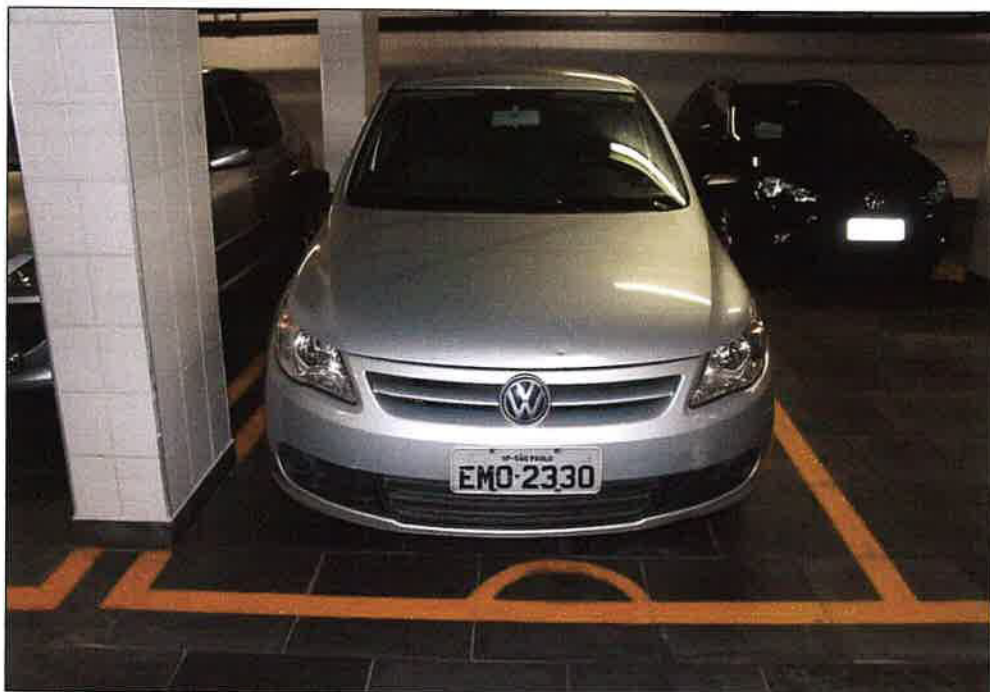
- FOTO DE N.º 01 -

VISTA DA DIANTEIRA DO VEÍCULO.

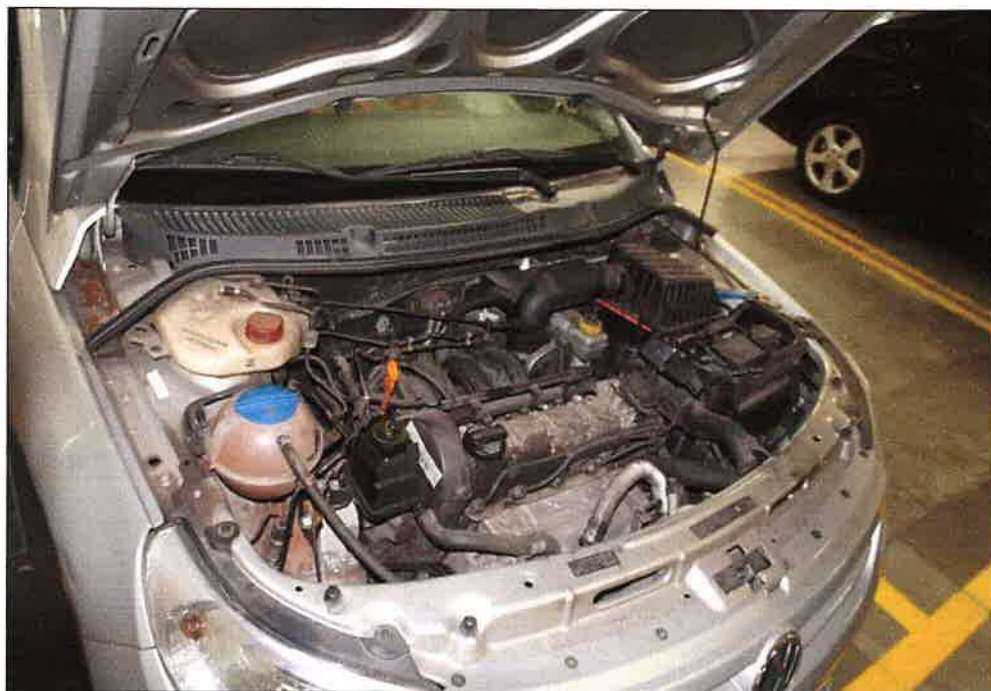
- FOTO DE N.º 04 -

VISTA DO MOTOR.

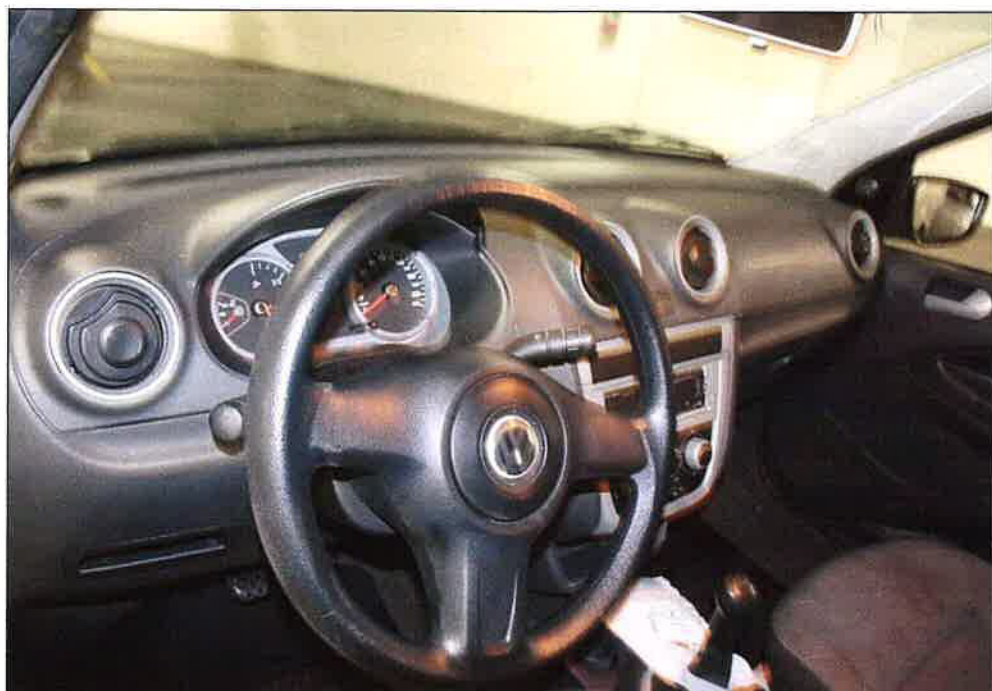
- FOTO DE N.º 05 -

VISTA GERAL DO PAINEL DE INSTRUMENTOS.

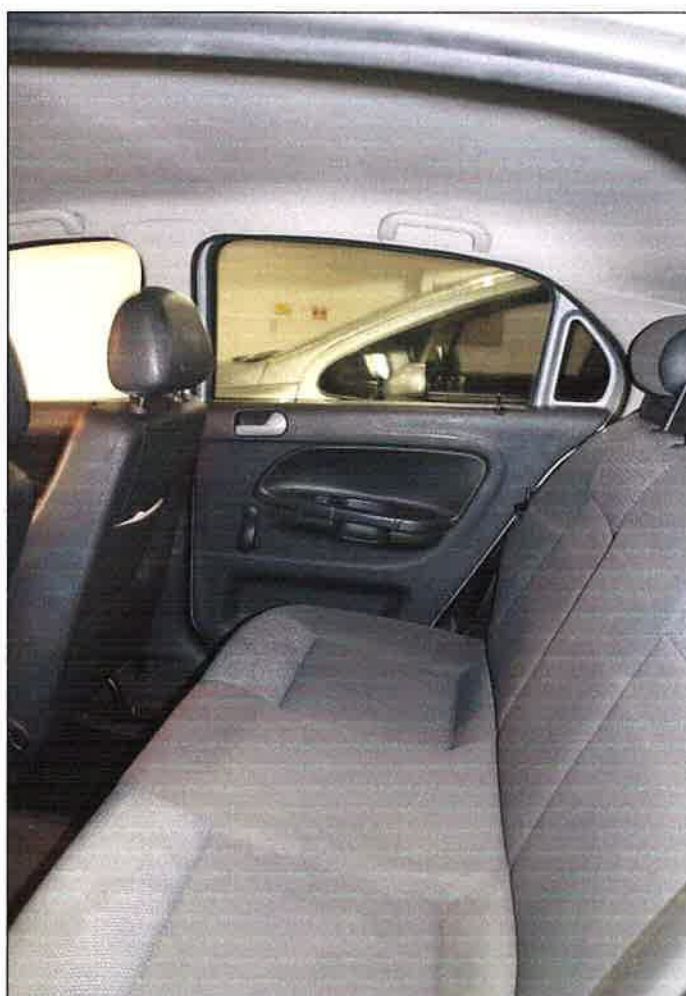
- FOTO DE N.º 07 -

VISTA DA PARTE TRASEIRA DO INTERIOR DO VEÍCULO.

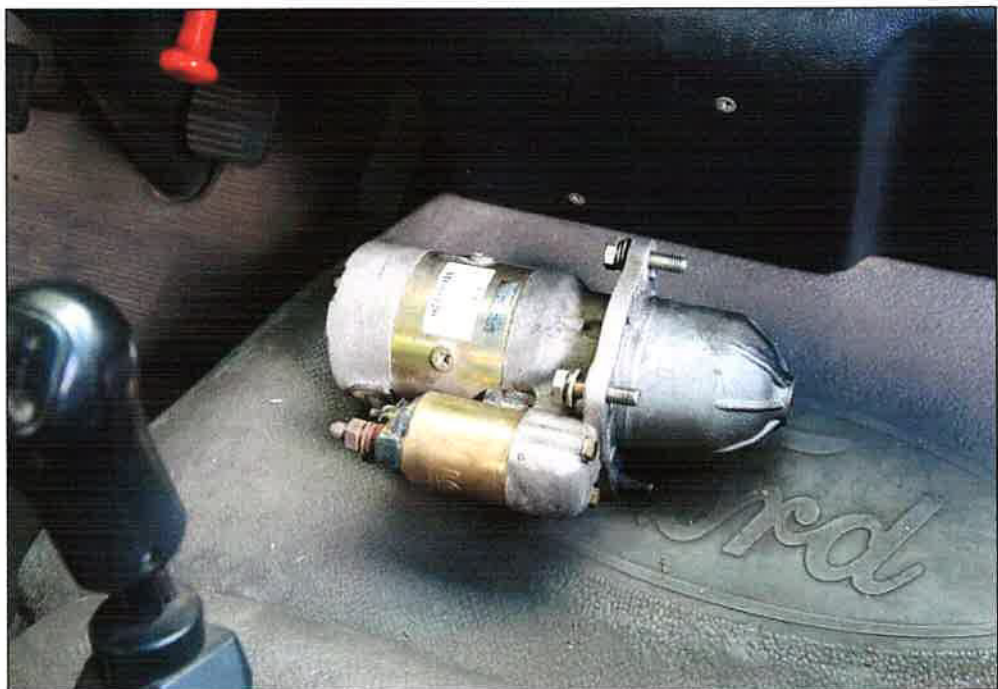
- FOTO DE N.º 105 -

VISTA DO MOTOR DE PARTIDA DO VEÍCULO, O QUAL NÃO SE ENCONTRAVA
INSTALADO E DEPOSITADO NA CABINE DO MESMO.
