PROCESSO Nº 0145537-80.2007.8.26.0002

# LAUDO

O imóvel avaliando trata-se de um apartamento duplex de nº 172, localizado no 17º e 18º andares ou 20º e 21º pavimentos – Condomínio Green Park, situado na Rua Carvalho de Freitas, nº 20, Bairro Vila Andrade, região do Subdistrito de Santo Amaro, CEP: 05728-030, na Capital do Estado de São Paulo.

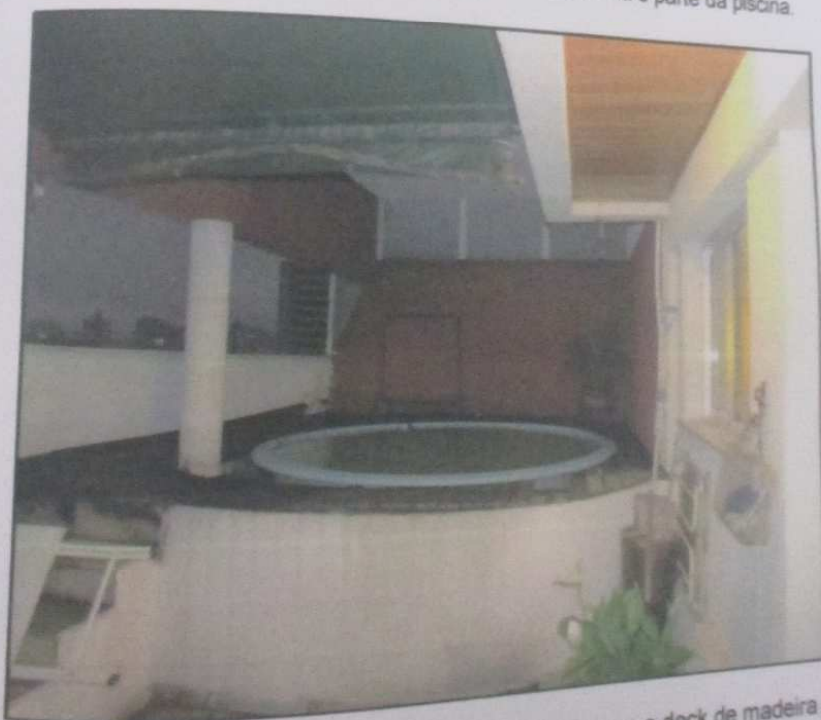
Atribui-se ao apartamento avaliando o estado de conservação "e" (necessitando de reparos simples). Adota-se o referido estado de conservação em razão da existência de pontos de infiltrações em paredes da sala de estar e dos dormitórios 1 e 2, bem como em função da deterioração do madeiramento do deck da piscina e da necessidade de repintura completa de todo o imóvel.

FOTO 11 - Detalhe da piscina existente no terraço. Observa-se o deck de madeira já deteriorado.

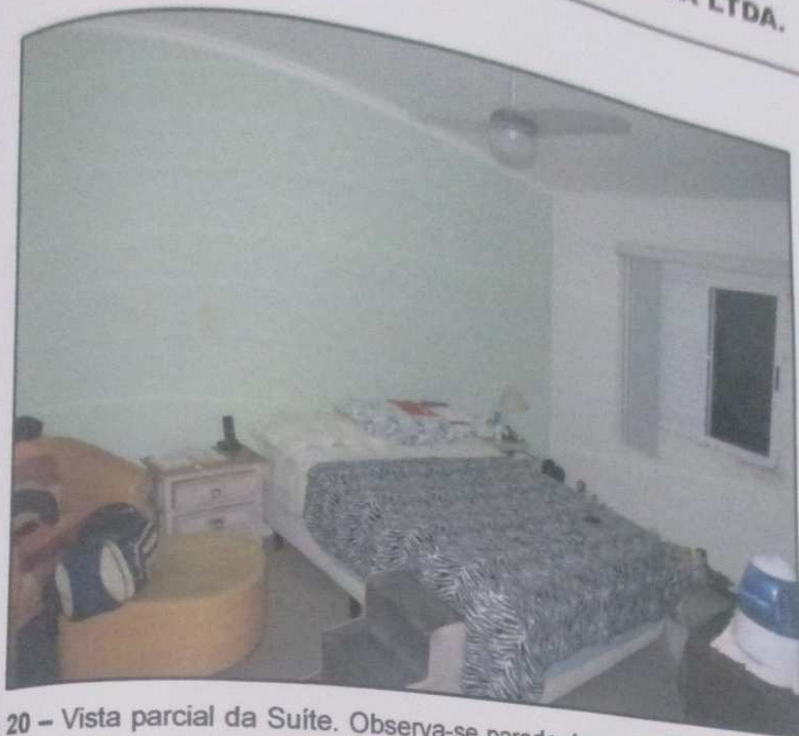
FOTO 20 – Vista parcial da Suite. Observa-se parede decorada com papel de parede e a necessidade de tratamento de infiltrações pelo caixilho..

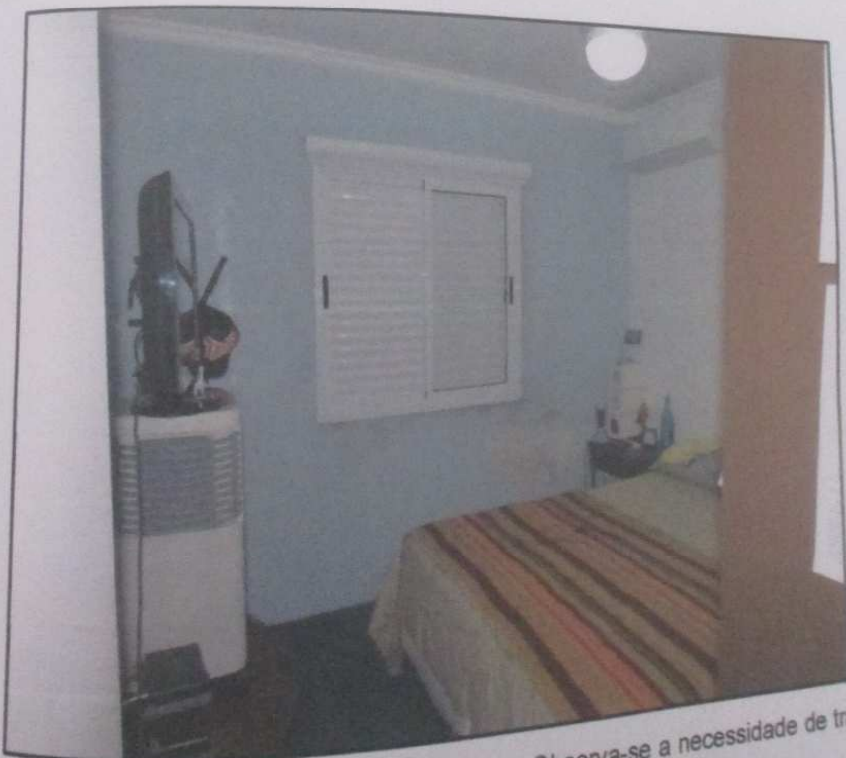
FOTO 21 – Vista parcial de um do dormitório 1. Observa-se a necessidade de tratamento de infiltrações pelo caixilho.
