PROCESSO Nº 0028631-78.2005.8.26.0001  
Nº de CONTROLE : 1227/2005

# LAUDO

O signatário fora honrosamente nomeado no r.despacho exarado por V.Exa., às fls. 133 dos autos para a avaliação do imóvel penhorado, da matrícula de nº 37.037 do 3º Cartório de Registro de Imóveis de São Paulo (fls. 99/102 dos autos), no qual consta a averbação 9, refere-se a metade ideal do imóvel consistente da casa de nº 142 da Rua Rodolfo Marin, Vila Romero – 8º Subdistrito de Santana, nessa capital – São Paulo.

# Laudo Complementar

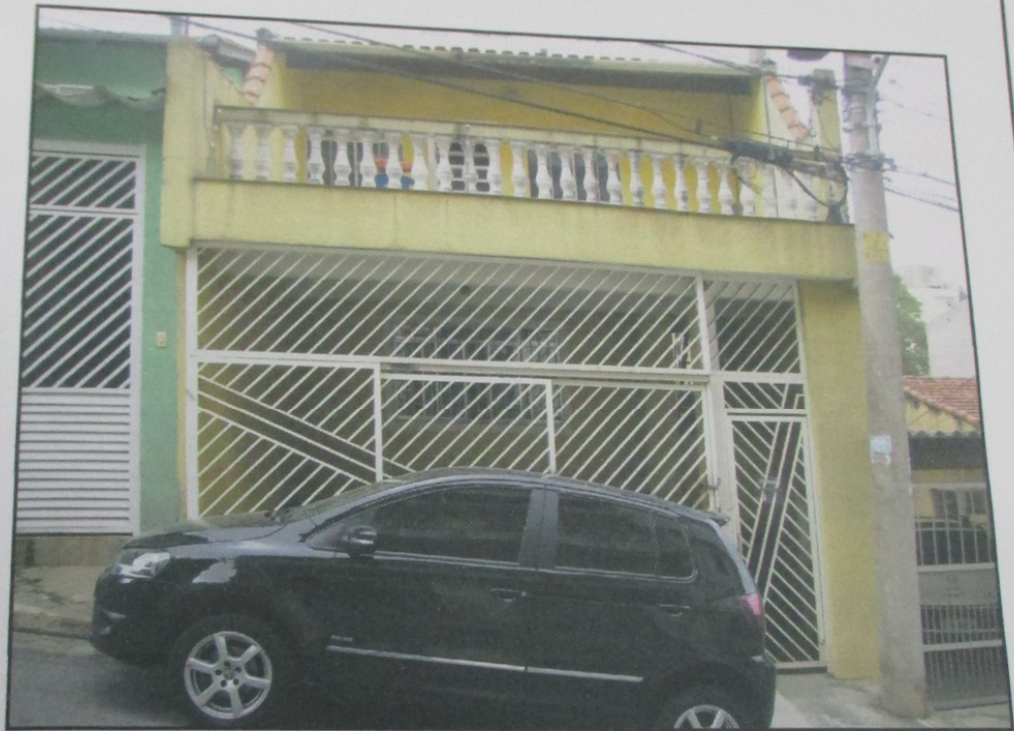
## FOTO 03

As construções vistoriadas externamente apresentam o seu estado de conservação como regular.

Vista frontal do imóvel avaliando, situado na Rua Rodolfo Marin nº 142.  
Tal imóvel consiste de terreno e construção de 2 residências ocupando  
3 pavimentos.

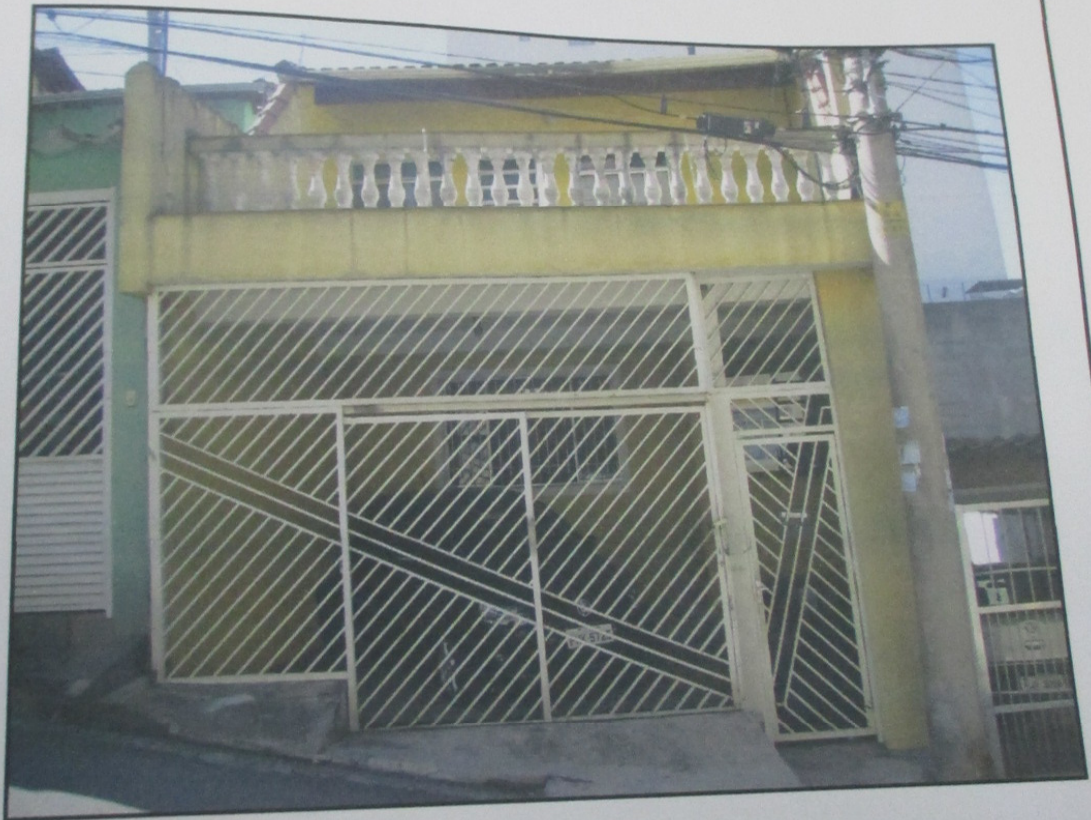
## FOTO 01

Vista externa do imóvel avaliando, situado a Rua Rodolfo Marin nº 142, consistindo de 3 pavimentos, sendo que o pavimento inferior é composto por uma casa com 2 Dormitórios, Sala, Cozinha, Banheiro e Área de Serviço. O pavimento térreo ao nível da rua também é composto por Garagem, Sala, 02 Dormitórios, Cozinha, Banheiro e Área de Serviço. No pavimento Superior tem-se um Salão com Banheiro, Área de Serviço e Varanda.

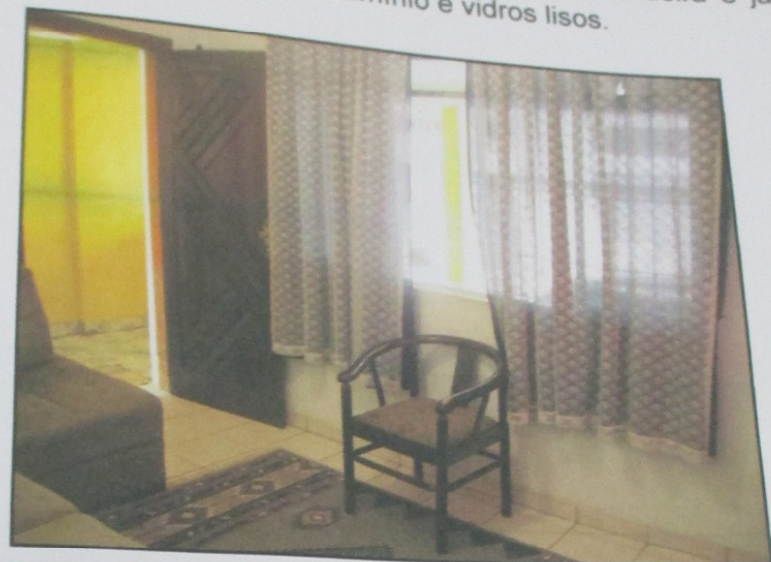
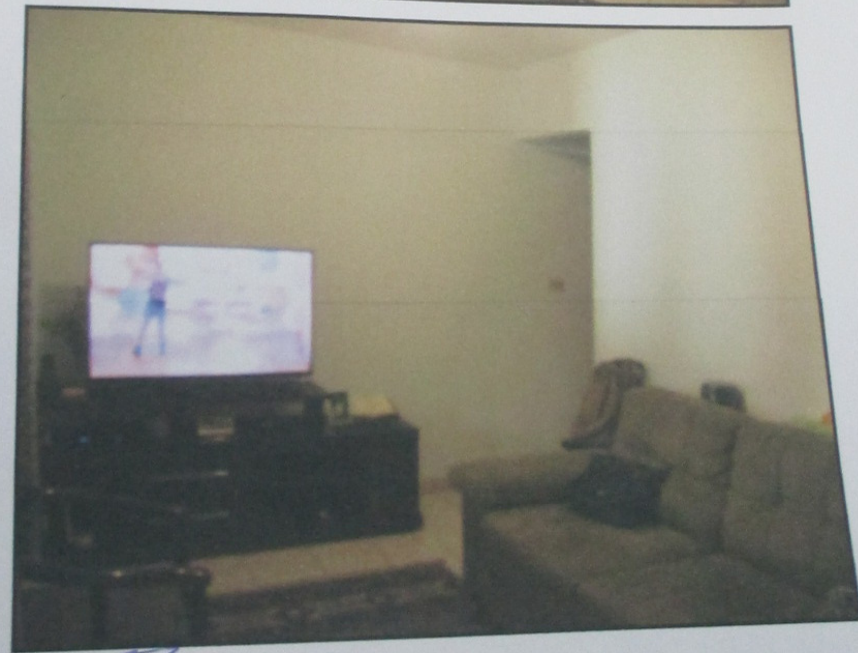
### FOTOS 02/03

Vistas da Sala do imóvel avaliando, no pavimento térreo, com o piso cerâmico, paredes com pintura em látex, porta de madeira e janelas deslizantes com esquadrias de alumínio e vidros lisos.

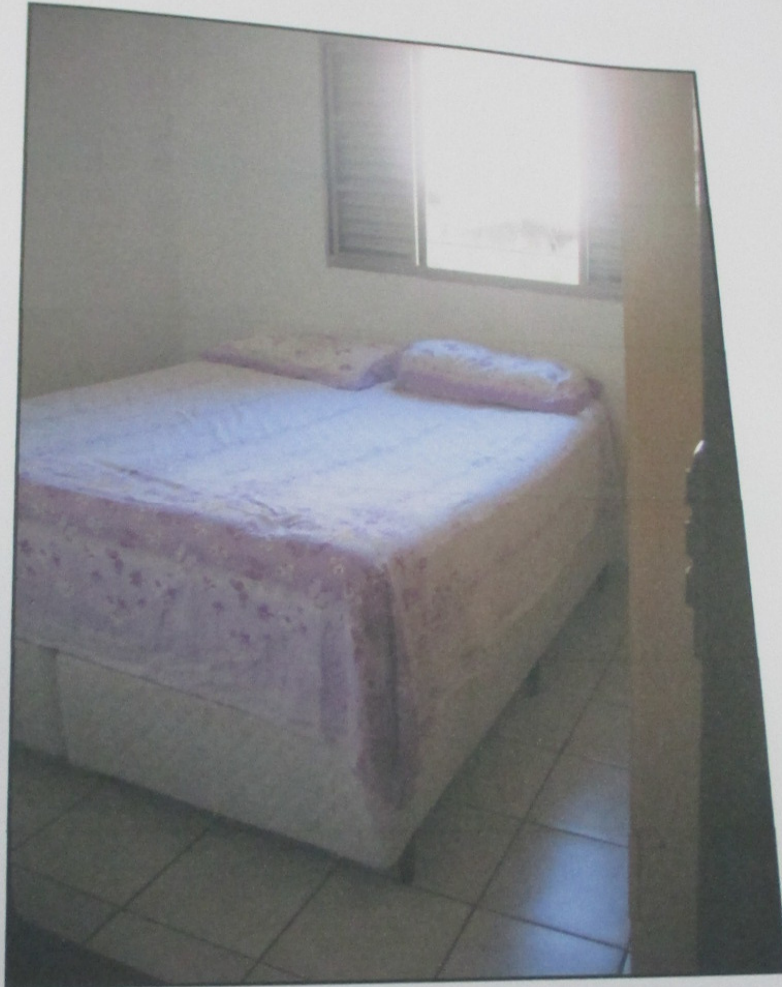
## FOTO 04

Vista do primeiro dormitório com o piso cerâmico, paredes com pintura em látex, janela com esquadrias e venezianas de alumínio e vidros lisos e porta de madeira.

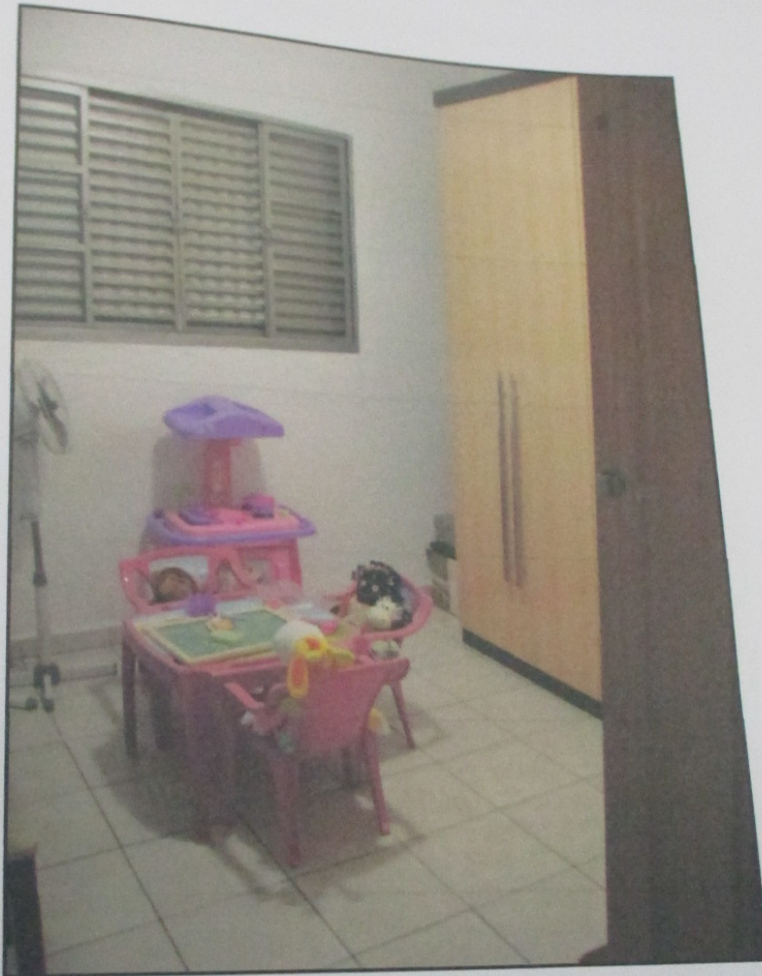
## FOTO 05

Vista do segundo dormitório, observando-se o mesmo acabamento que o dormitório anterior.

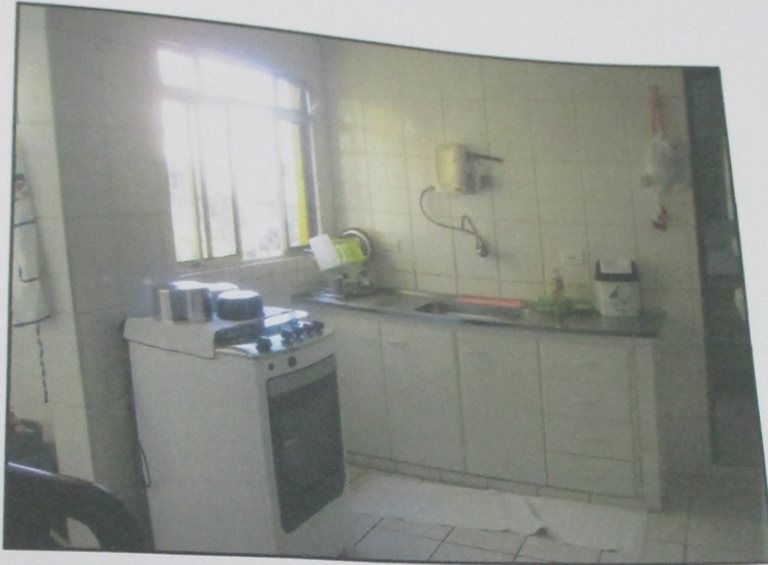
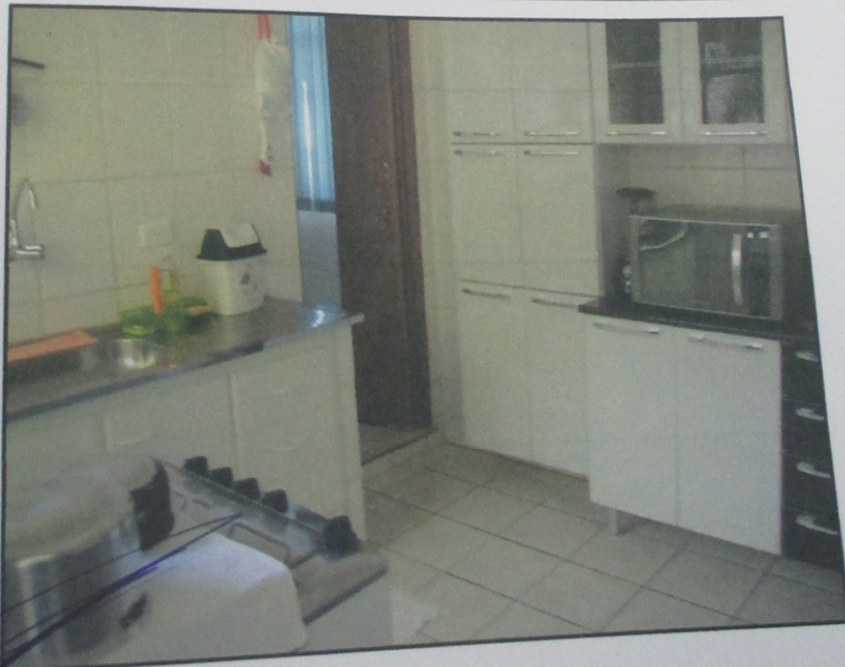
### FOTOS 06/07

Vistas parciais internas da cozinha com o piso cerâmico, paredes revestidas com azulejos até o teto, janela deslizante com esquadrias de alumínio e vidros e pia com gabinete e tampo em inox.

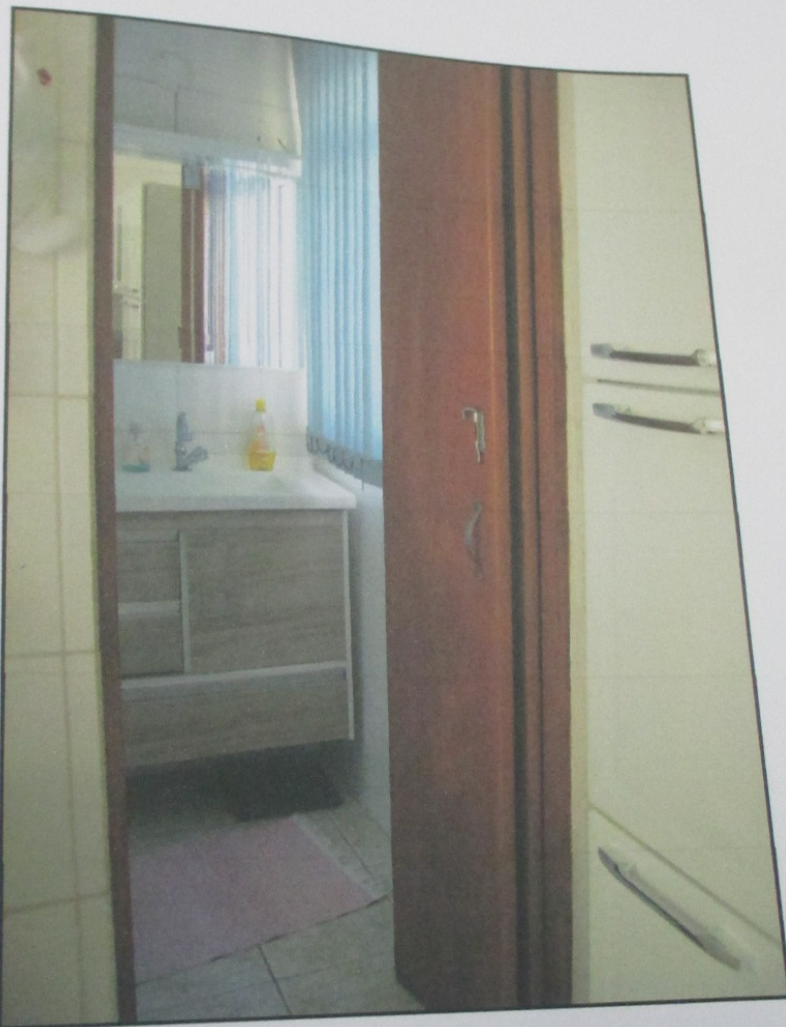
## FOTO 08

Vista parcial interna do banheiro com o piso cerâmico, paredes revestidas com azulejos até o teto, pia com gabinete de madeira em tampo em pedra e porta de madeira.

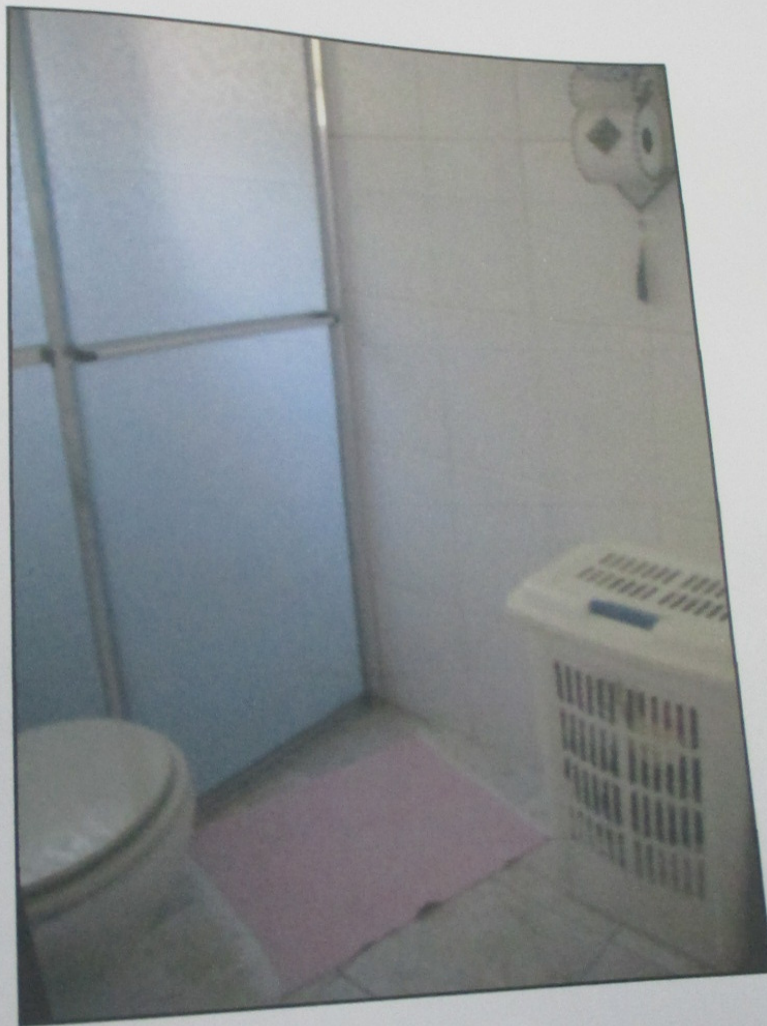
## FOTO 09

Outra vista parcial interna do banheiro mostrando agora a louça sanitária colorida e box com portas deslizantes com esquadrias de alumínio.

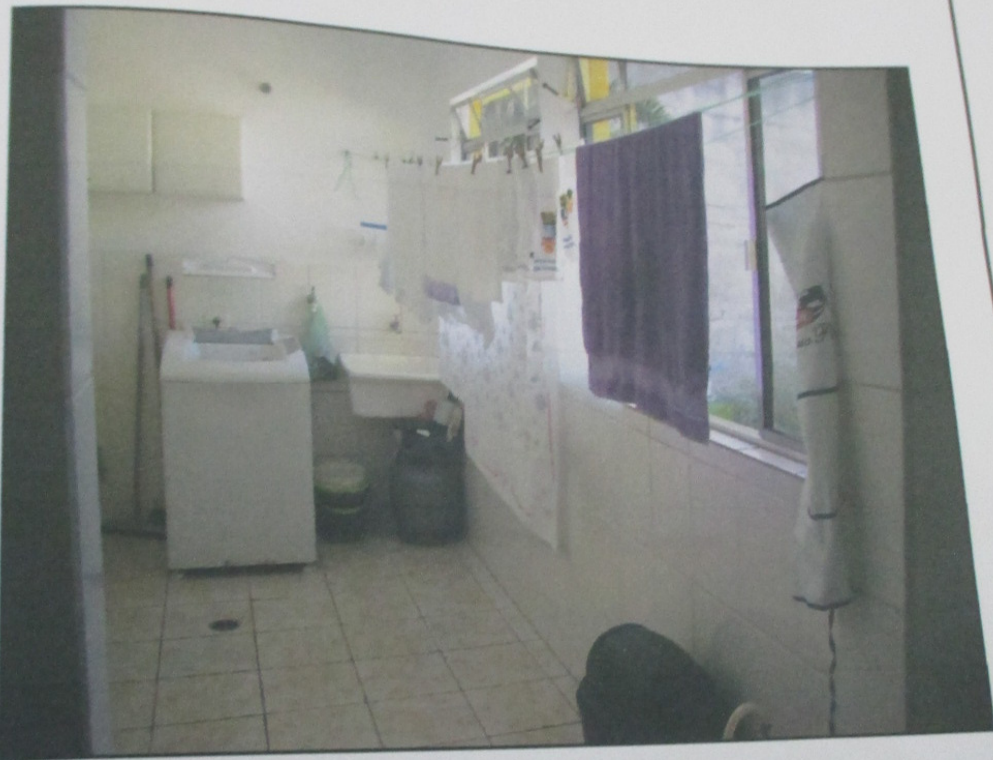
## FOTO 10

Vista da área de serviço com o piso cerâmico, paredes revestidas em meia barra de azulejos, esquadrias deslizantes de alumínio com vidros lisos e tanque de plástico.

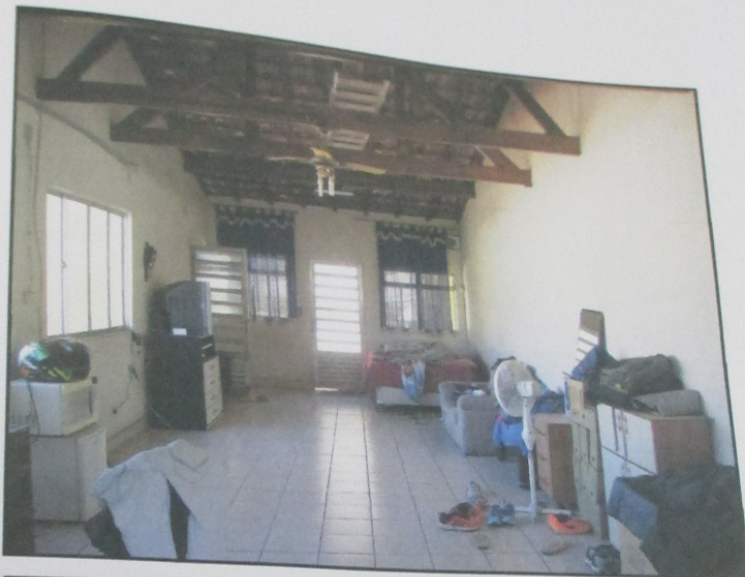
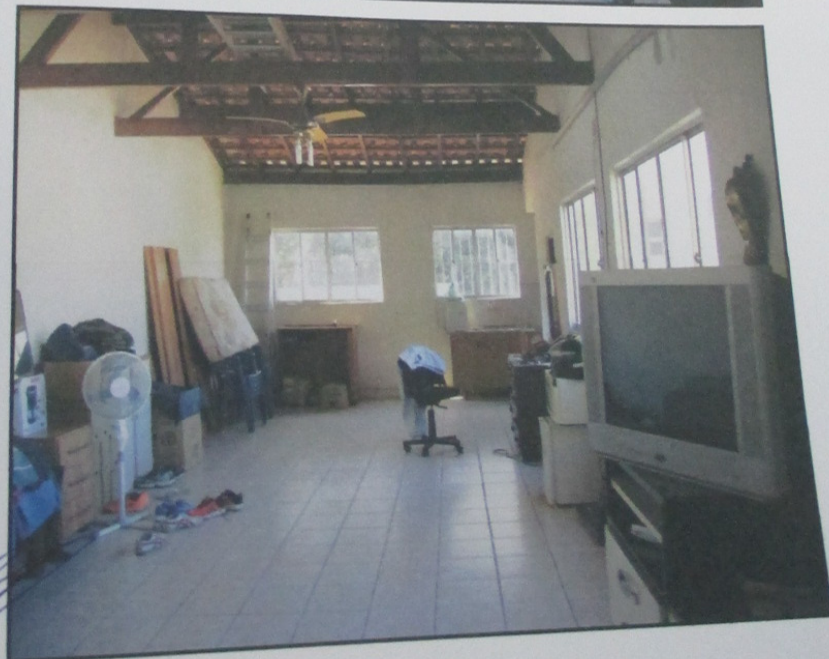
## FOTOS 11/12

Vistas do Salão localizado no pavimento superior do imóvel avaliando com o piso cerâmico, paredes com pintura em látex, portas e esquadrias de alumínio com vidros.

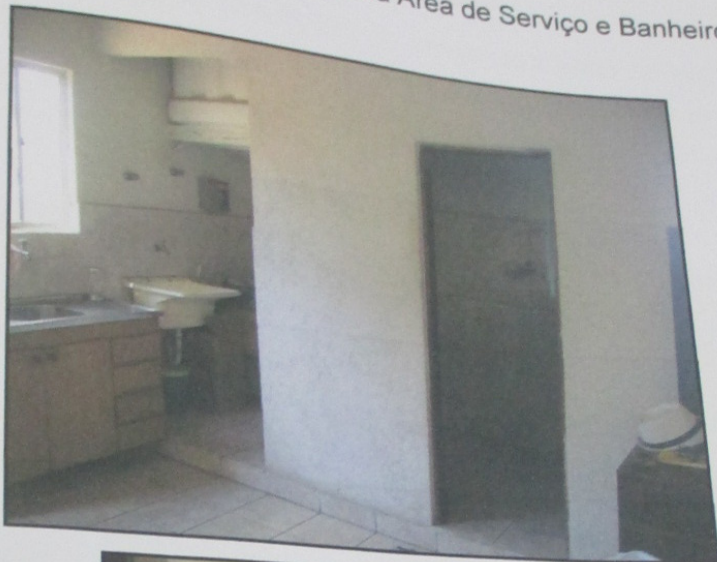
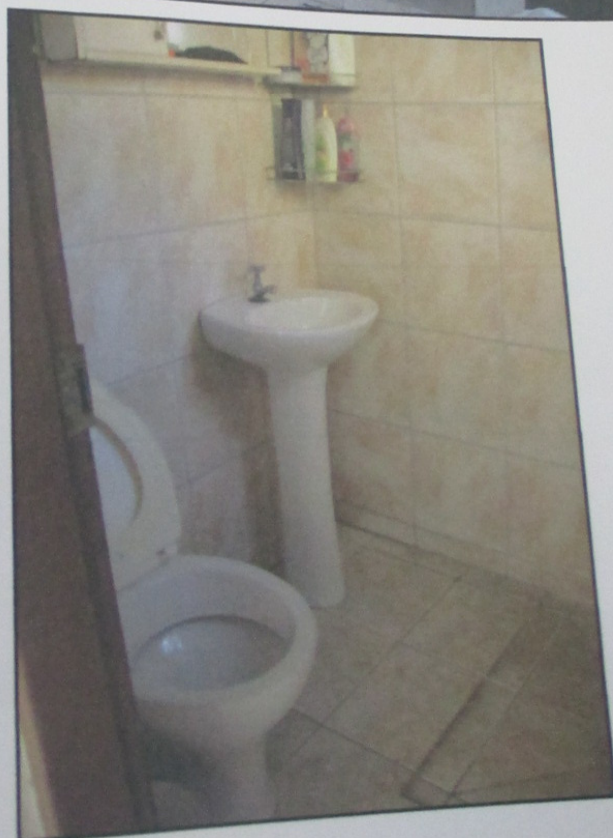
## FOTOS 13/14

Vistas internas do Salão mostrando sua Área de Serviço e Banheiro.

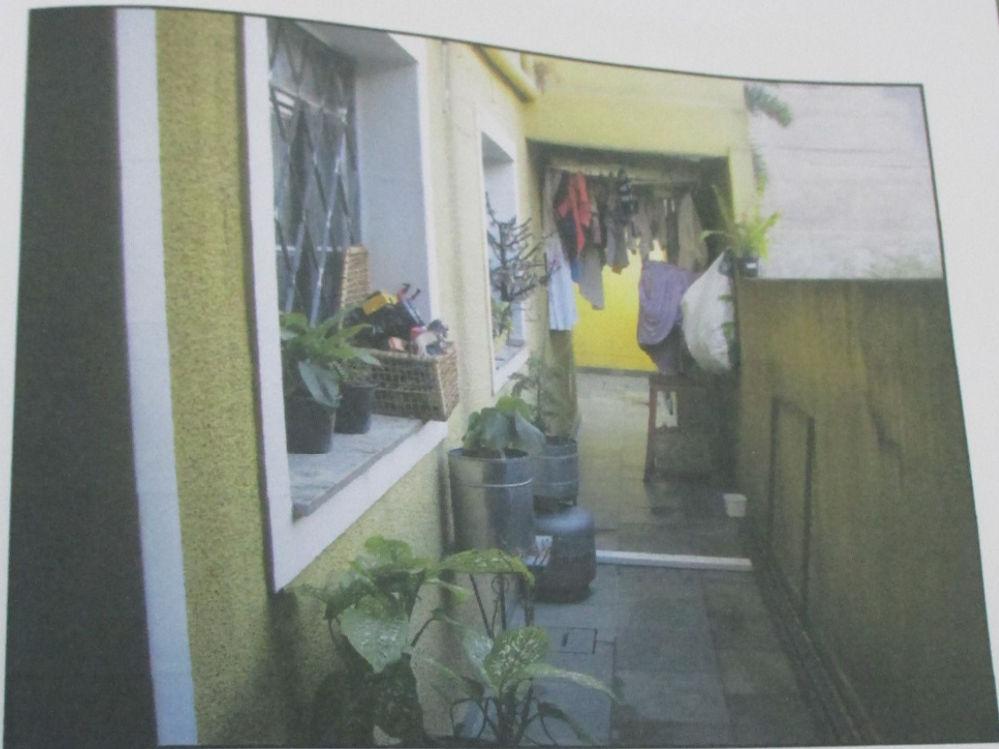
## FOTO 15

Vista parcial externa da construção do imóvel avaliando no pavimento inferior. Conforme se constatou a mesma é formada por dois Dormitórios, Sala, Cozinha, Banheiro e Área de Serviço.

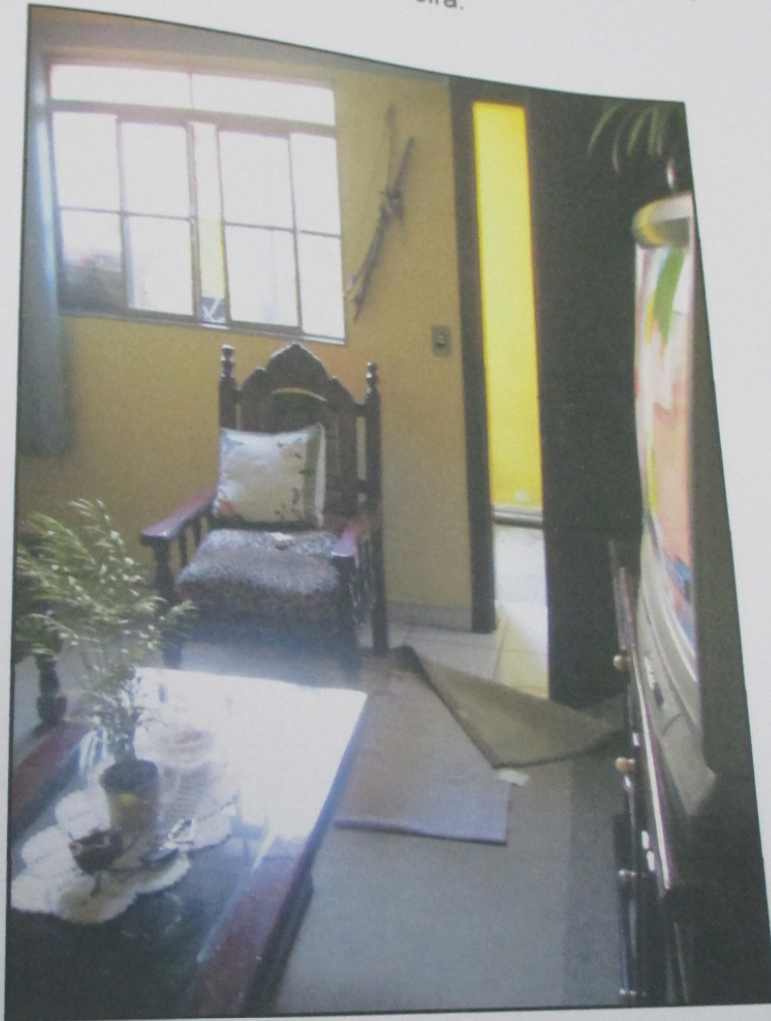
## FOTO 16

Vista parcial da Sala do imóvel avaliando no pavimento inferior com o piso cerâmico, paredes com pintura em látex, janela com esquadria de ferro e vidros canelados e porta de madeira.

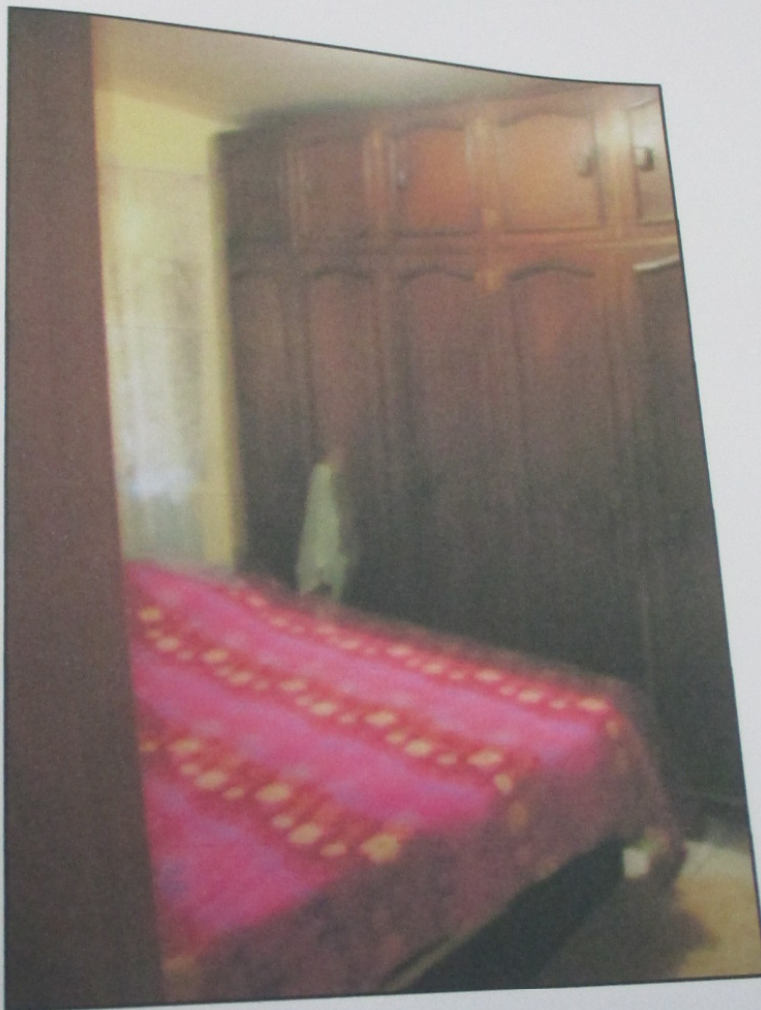
## FOTO 17

Vista parcial do primeiro Dormitório com o piso cerâmico, paredes com pintura em látex e janela com esquadrias de ferro e vidros canelados.

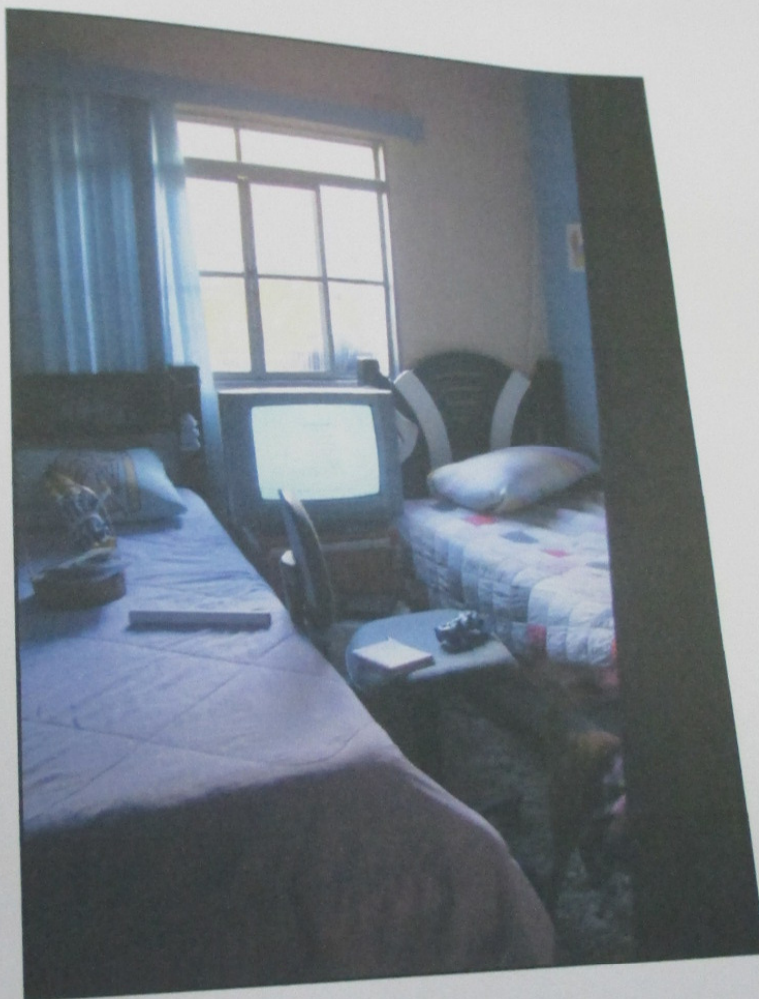
## FOTO 18

Vista parcial do segundo Dormitório com o mesmo acabamento constatado no anterior.

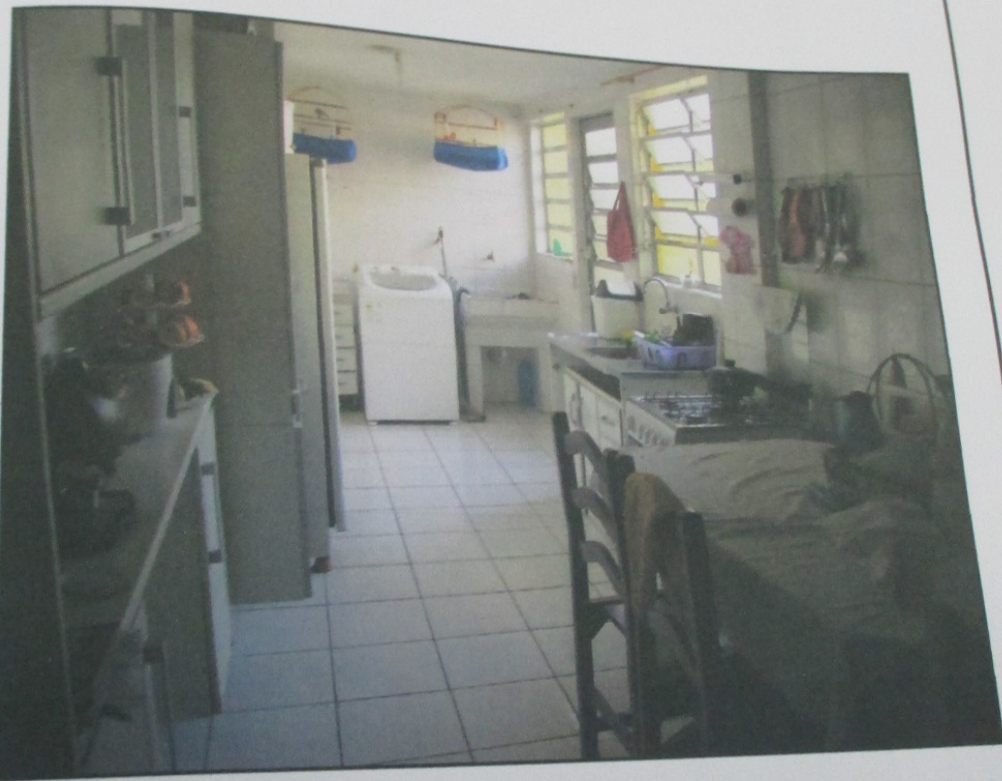
## FOTO 19

Vista parcial da Cozinha e Área de Serviço onde o piso é cerâmico, paredes revestidas com azulejos até o teto, janelas basculante com esquadrias de ferro e vidros, pia com gabinete de madeira e tampo em inox.

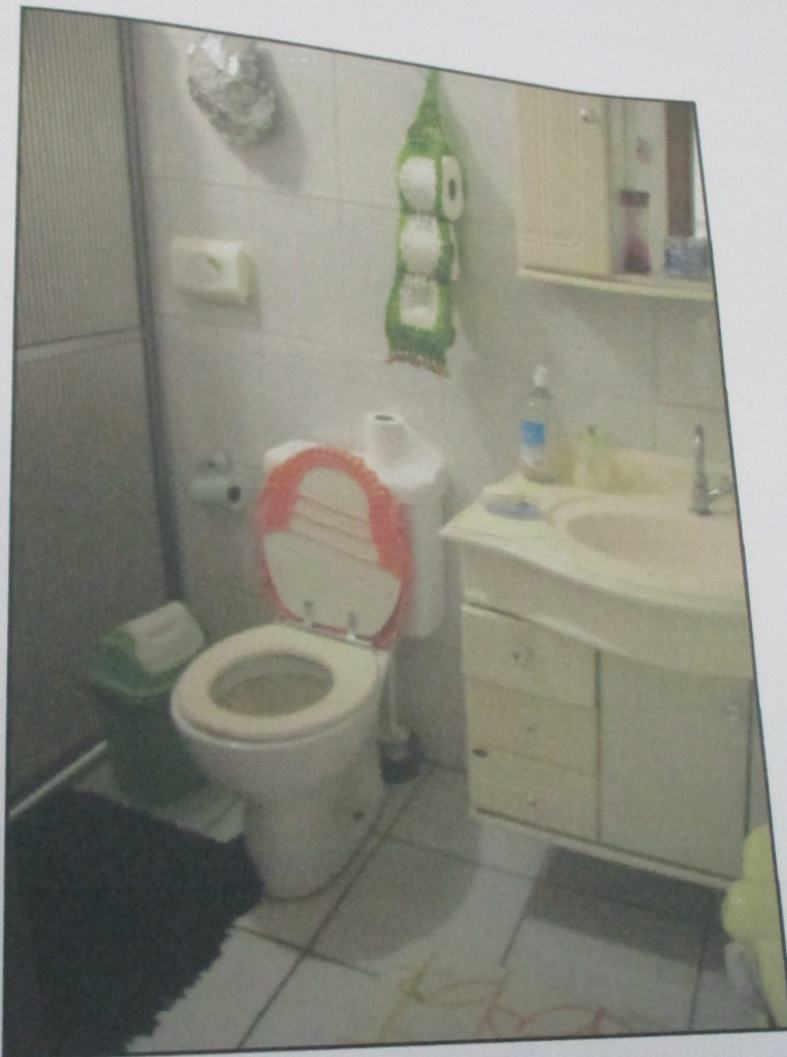
## FOTO 20

Vista parcial do Banheiro com o piso cerâmico, paredes revestidas com azulejos até o teto, box com esquadria de alumínio e louça sanitária branca.
