Excelentíssimo Senhor  
Doutor Juiz de Direito da 6ª Vara Cível do Foro Regional II – Santo Amaro

Processo Número: 0076188-82.2010.8.26.0002

Assunto: Débitos Condominiais - Procedimento Comum  
Requerente: Condomínio Morumbi Sul Towers  
Requerido: Marcelo Marcos do Carmo

**Roberto Adib Jacob**, perito judicial nomeado nos autos para avaliação do imóvel: situado na R. Nossa Senhora do Bom Conselho nº308, Apartamento 32 do Edifício Torre de Belém integrante do empreendimento "Morumbi Sul Towers" – Subdistrito de Santo Amaro, São Paulo/ SP, dando por terminados seus estudos, diligências e vistoria, vem perante V. Ex.ª apresentar suas conclusões, expressas no seguinte,

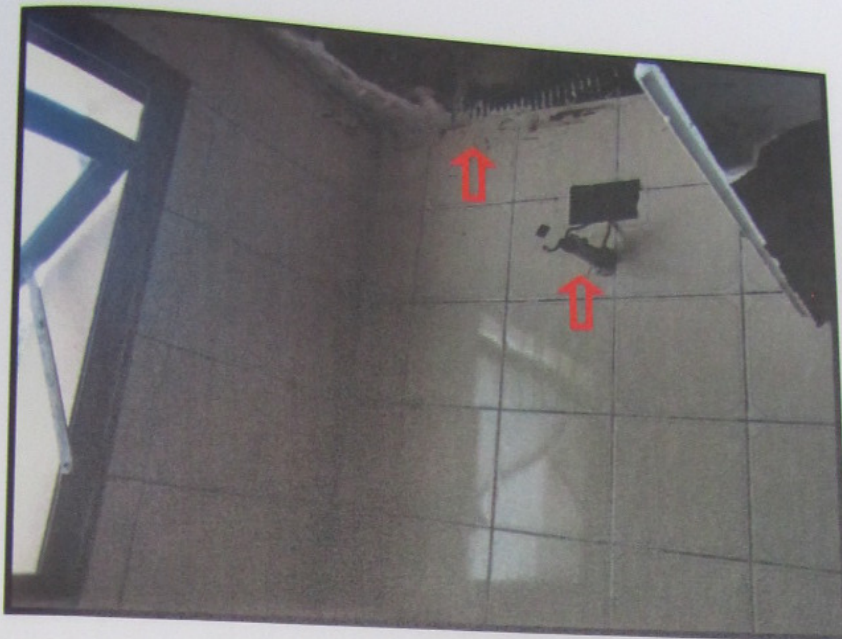
Banheiro: Refazer forro de gesso, conserto de vazamento embaixo da pia, falta chuveiro, pintura, gabinete em estado ruim.

Foto 13 – Banheiro

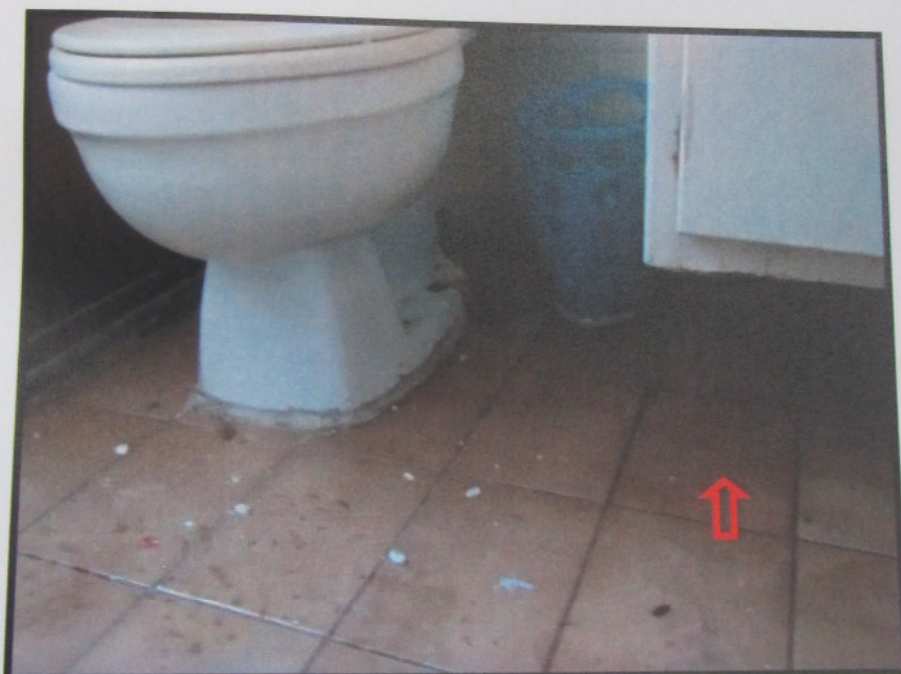
Hall: piso laminado deteriorado (infiltração do vazamento do banheiro).

Foto 14 - Vazamento

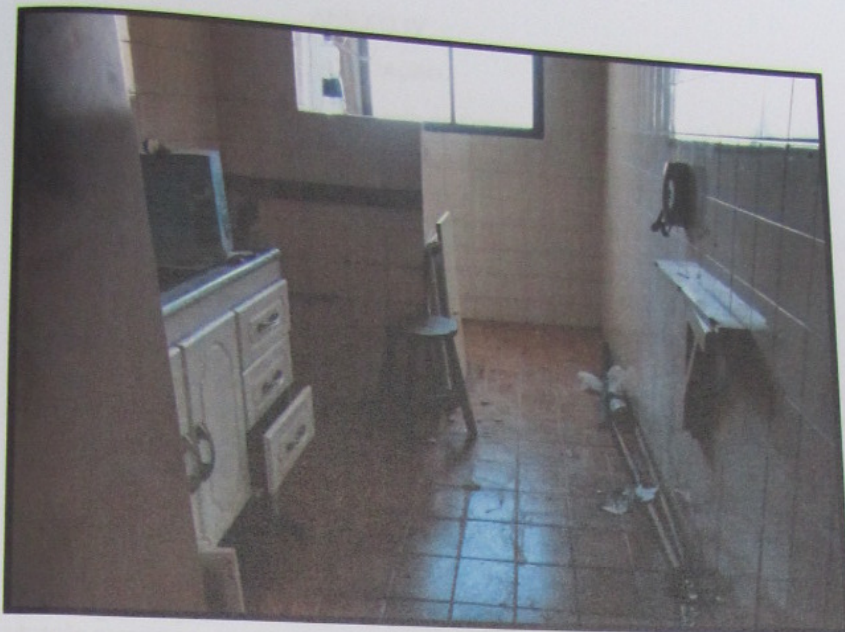
Cozinha e Área de serviço: pia da cozinha sem torneira, sem armários, na área do fogão sem azulejo (infiltração do vazamento do banheiro); sem torneira no tanque de lavar roupa.

Foto 15 – Cozinha e Área de serviço

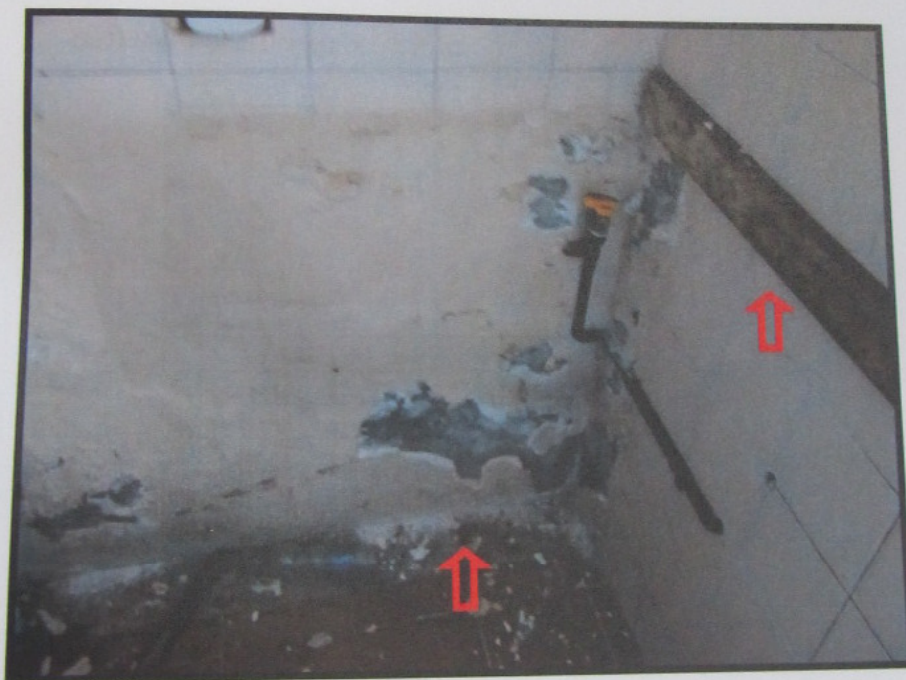
Foto 16 - Área do fogão sem azulejo e umidade
