Processo digital n° 1002478-04.2013.8.26.0100

MARCELO ABRANTES LINGUITTE, Perito Judicial nomeado na presente ação (Fl. 425 dos autos), tendo desempenhado suas funções na conformidade das normas, preceitos e boas práticas em vigor, vem, mui respeitosamente, apresentar suas conclusões a V. Ex.ª., a partir das observações e constatações consubstanciadas no presente Laudo Pericial referente ao imóvel de matrícula nº. 18.616.

5. CARACTERIZAÇÃO E ESTADO DE CONSERVAÇÃO DA EDIFICAÇÃO

6. RELATÓRIO TÉCNICO-FOTOGRÁFICO

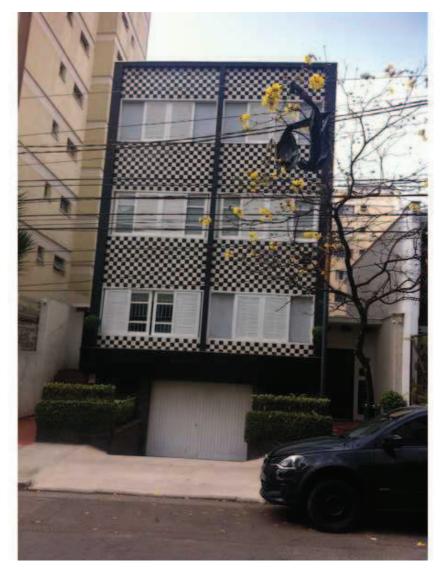
Foto 1: Fachada do Edifício Fortunato.

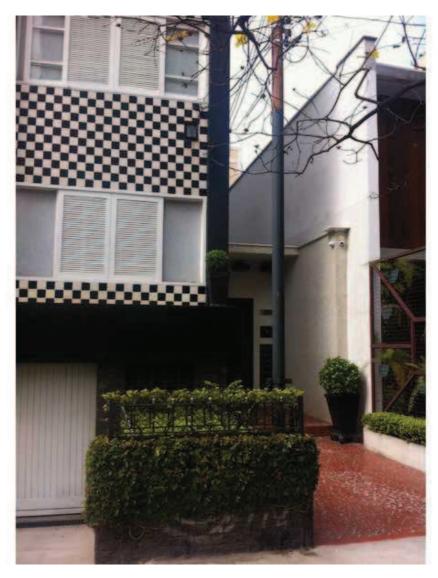
Foto 3: Detalhe das janelas, jardins frontais e ladrilhos da fachada. Atenção para a entrada do condomínio (ao fundo, à direita).

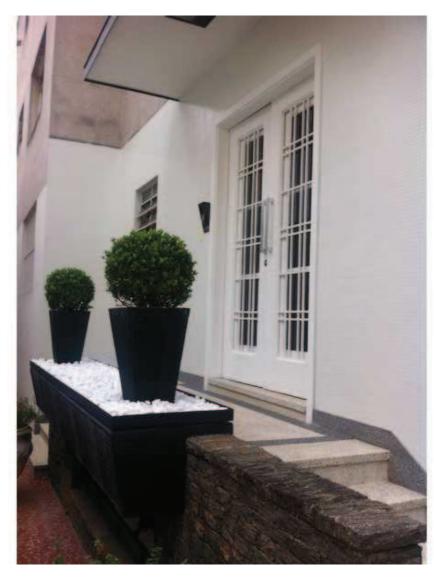
Foto 7: Entrada do edifício, feito por sua lateral. Atentar para a boa manutenção do condomínio e para a preservação de sua qualidade.

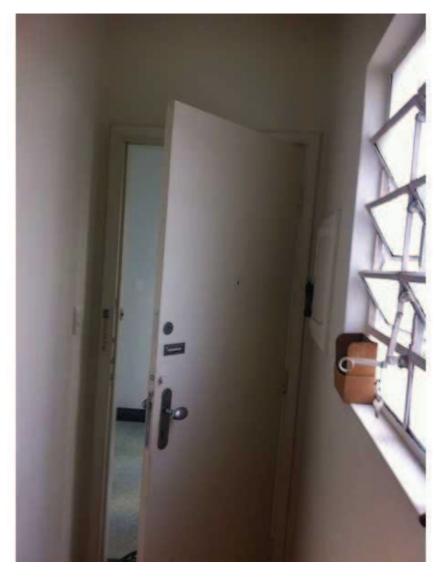
Foto 10: Vista da porta de entrada, a partir da sala da unidade. As janelas estão em bom estado de conservação e em perfeito funcionamento.

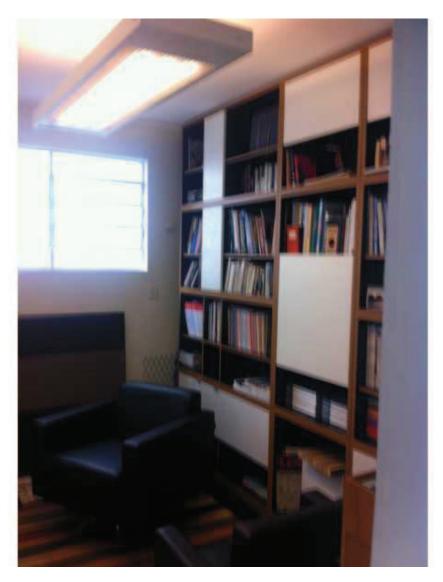
Foto 12: Logo após a entrada da unidade, do lado direito de quem entra, há um cômodo, originalmente uma cozinha, e que foi transformado em biblioteca.

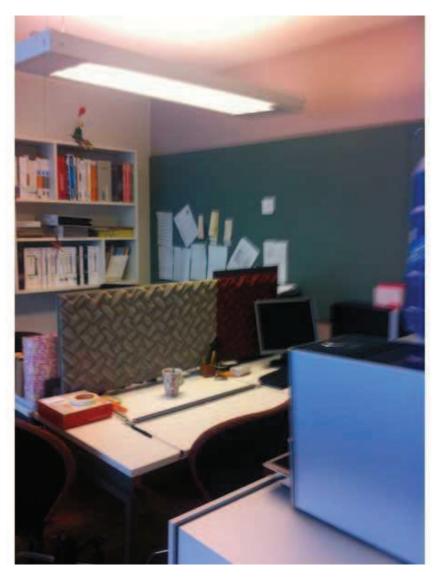
Foto 14: Sala da unidade, transformada em sala de escritório, com diversos postos de trabalho. Apesar do uso ser distinto do originalmente previsto, pinturas, pisos e demais elementos encontram-se íntegros.

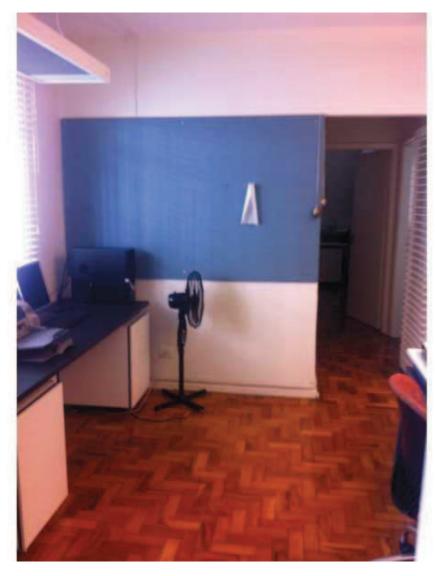
Foto 15: Vista da sala a partir da entrada da unidade. Atenção para o bom estado de conservação do piso, em taco de madeira.

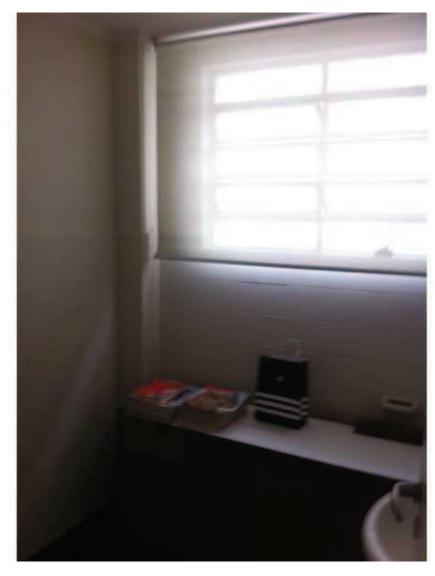
Foto 25: Banheiro da unidade, também em bom estado de conservação. Azulejos originais foram pintados.

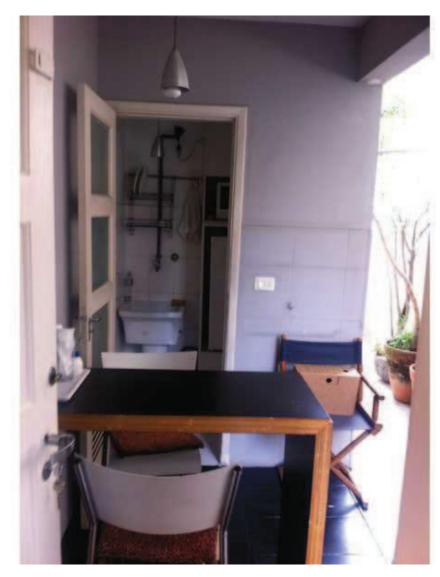
Foto 27: Área de serviço transformada em espaço de refeições e café. Atentar para banheiro de serviço ao fundo, transformado em copa.

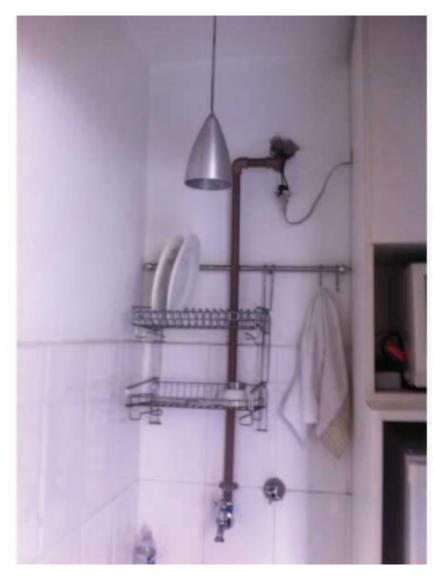
Foto 30: Detalhe do escorredor de louças, tendo tubulação aparente ao fundo, bem como fiação onde estão conectados o micro-ondas e a geladeira.
