EXMO. SR. DR. JUIZ DE DIREITO DA 9ª VARA CÍVEL DE SANTOS

Processo nº 1025957-61.2014.8.26.0562

L A U D O

O presente laudo visa à obtenção do justo valor atual para o para o imóvel penhorado às fls. 93 dos autos, matriculado sob nº 48.397 junto ao Segundo Cartório de Registro de Imóveis de Santos, correspondente ao apartamento nº 14 do Conjunto Residencial Porto Holanda, sito na Rua Silva Jardim, 280 / 282, bairro do Macuco, neste município.

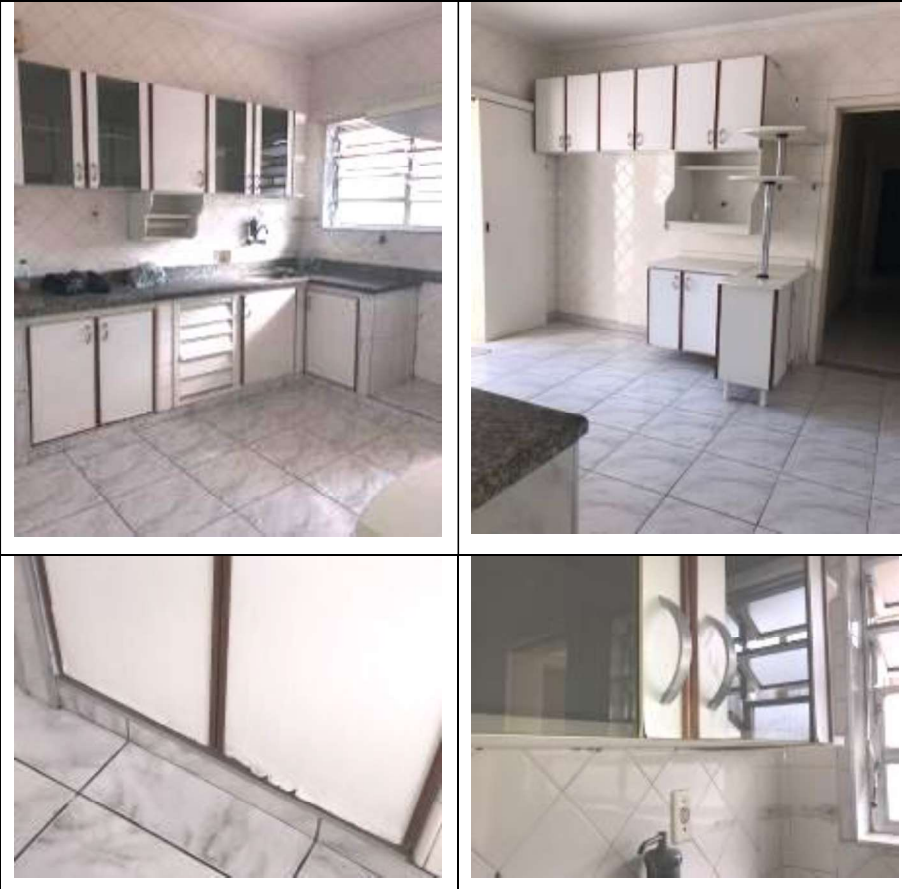
SÉRIE-FOTOGRAFICA 02 – ENFOQUES DA COZINHA, GUARNECIDA POR ARMÁRIOS COM REVESTIMENTO DANIFICADO (VIDE FOTOS INFERIORES).

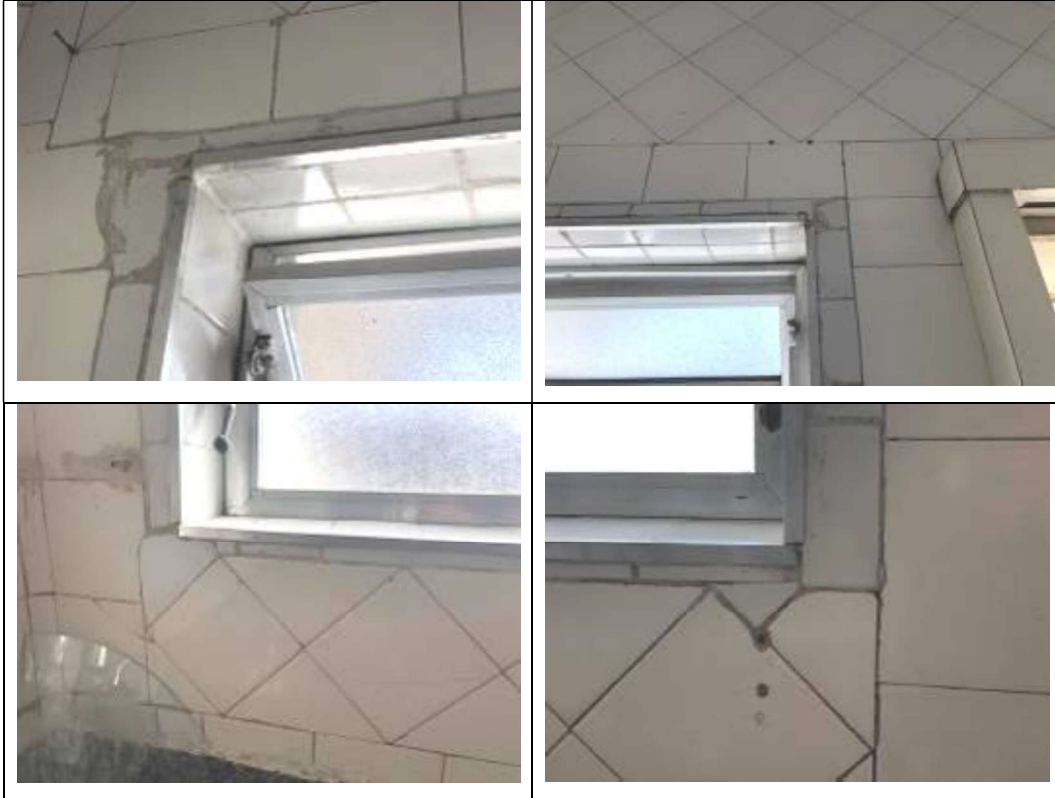
SÉRIE-FOTOGRAFICA 03 - REGISTROS DO REVESTIMENTO DE PAREDES DA COZINHA, ONDE HAVIA "REMENDOS" DE PEÇAS CERÂMICAS.

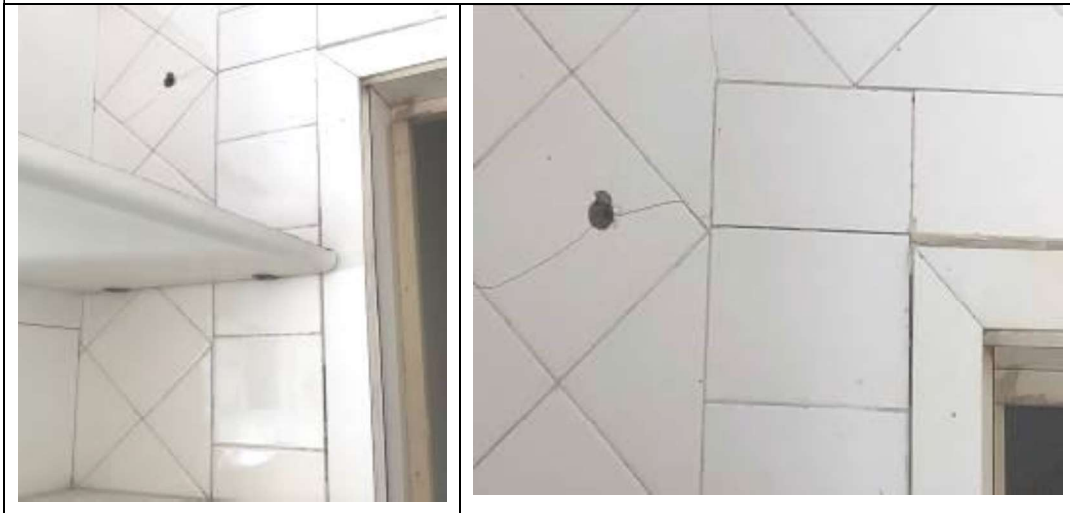
Durante a vistoria, foram observadas anomalias relacionadas à umidade e infiltração anterior no teto dos banheiros, onde também havia trincas nas paredes e o estufamento localizado do revestimento original (este último, no banheiro de serviço). Nas paredes da cozinha e área de serviço, dotadas de acabamento original, também foram verificadas trincas e “remendos” localizados. Foram ainda observados danos decorrentes de umidade no revestimento e pintura de paredes externas dos dormitórios, assim como trincas no entorno dos caixilhos substituídos.

SÉRIE-FOTOGRAFICA 04 - DETALHE DE TRINCAS EM PAREDE DA COZINHA.

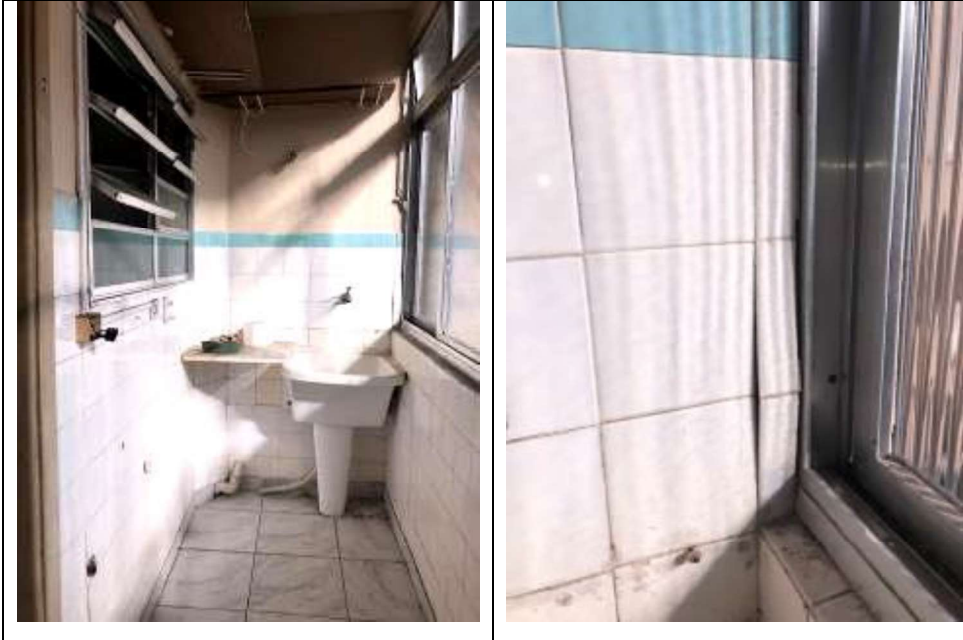
SÉRIE-FOTOGRAFICA 05 – DETALHES DA ÁREA DE SERVIÇO, COM BARRA DE AZULEJOS, POSSIVELMENTE ORIGINAL, NAS PAREDES, COM O REGISTRO DO ESTUFAMENTO LOCALIZADO DE PEÇA CERÂMICA.

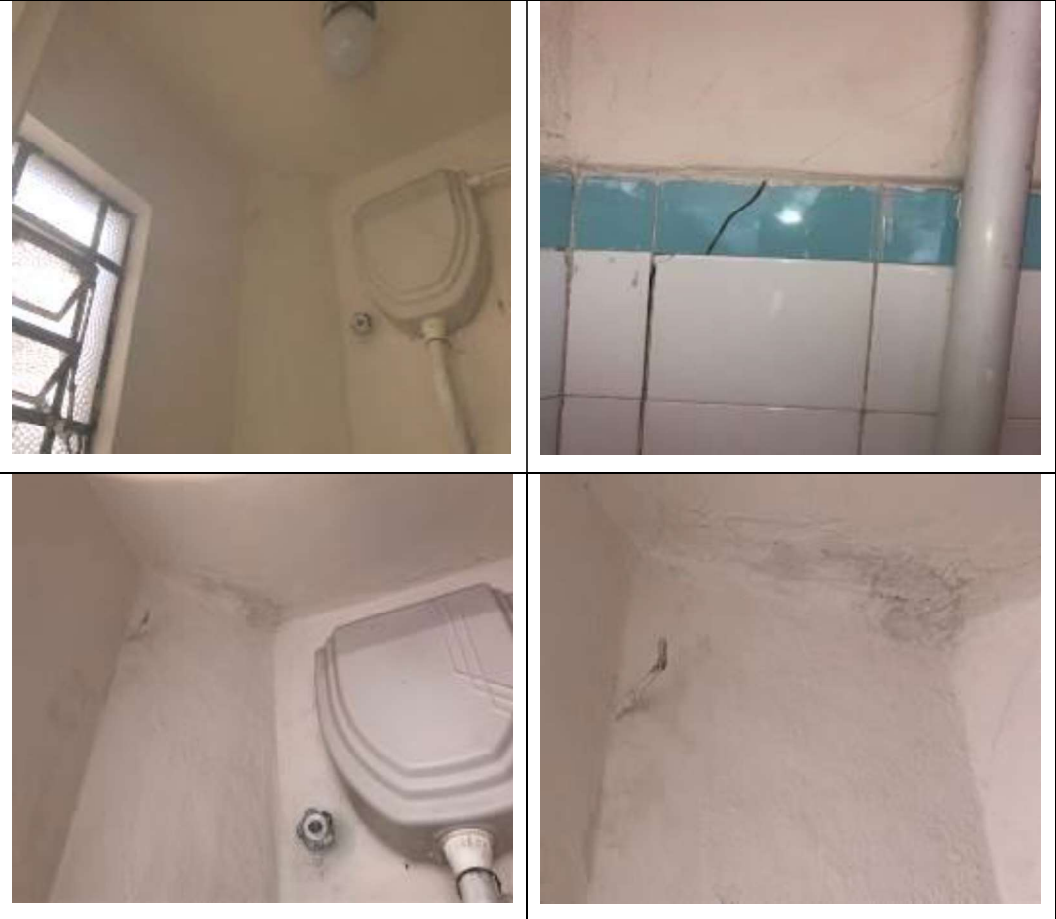
SÉRIE-FOTOGRAFICA 07 - DETALHES DE PAREDES E TETO DO BANHEIRO DE SERVIÇO, ONDE HAVIA DANOS DECORRENTES DE INFILTRAÇÃO ANTERIOR E TRINCAS NO REVESTIMENTO, APARENTEMENTE ORIGINAL.

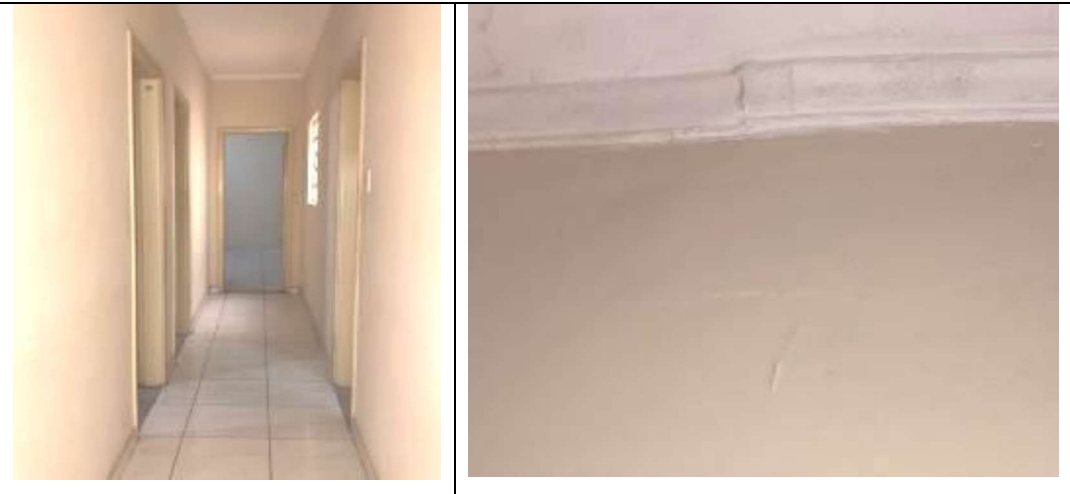
SÉRIE-FOTOGRAFICA 08 - VISTA GERAL DO HALL DE DISTRIBUIÇÃO INTERNA, COM DANOS LOCALIZADOS NO REVESTIMENTO E PINTURA.

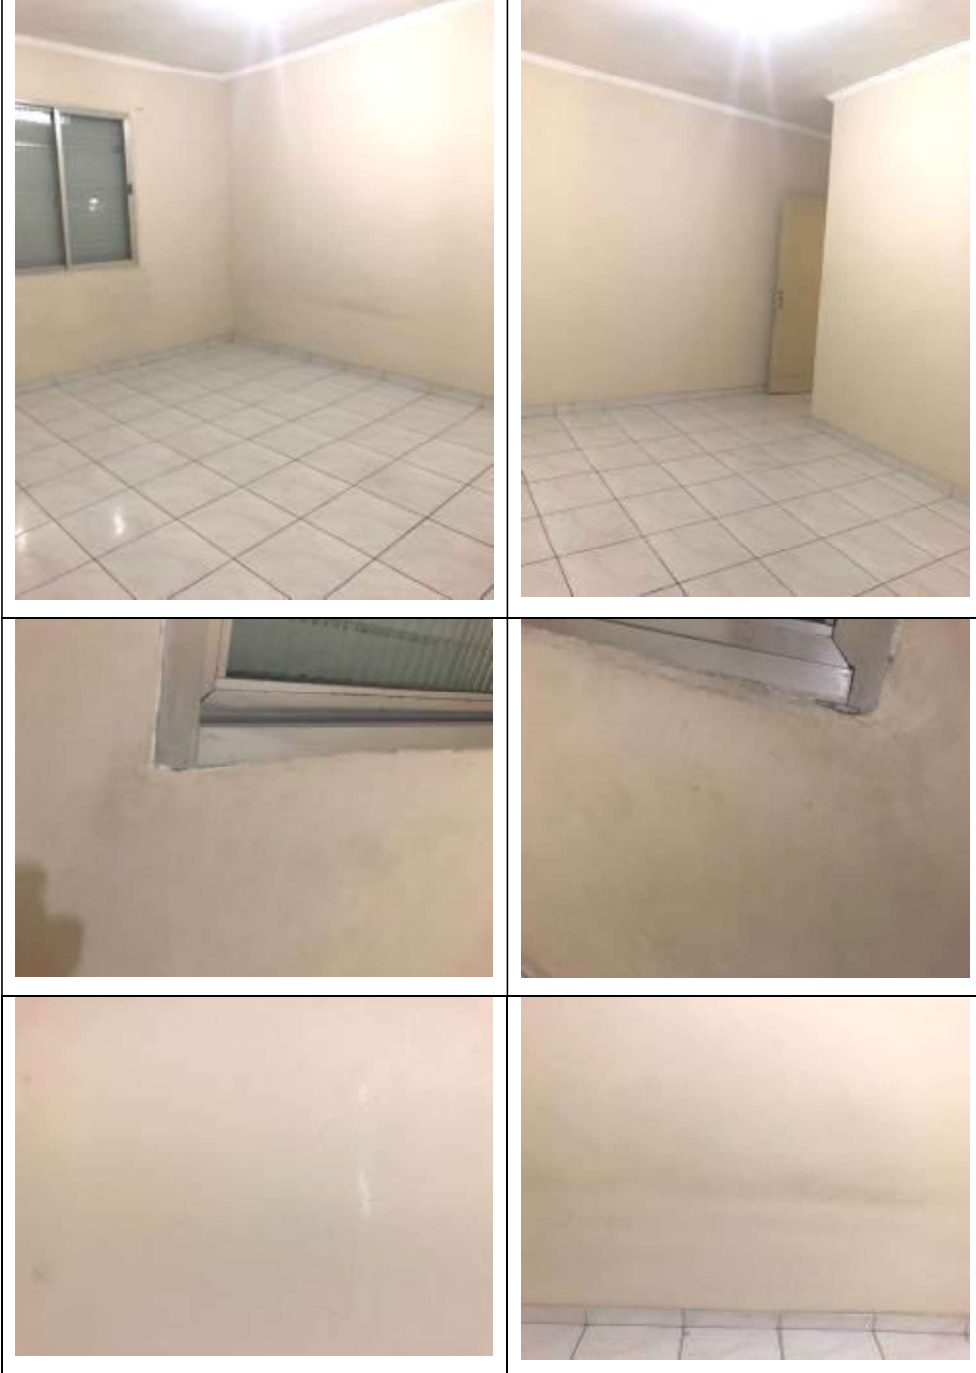
SÉRIE-FOTOGRAFICA 11 – ASPECTO GERAL DO DORMITÓRIO MAIOR, COM DANOS DECORRENTES DE UMIDADE NO REVESTIMENTO E PINTURA DAS PAREDES EXTERNAS, SOBRETUDO SOB O CAIXILHO NÃO ORIGINAL.

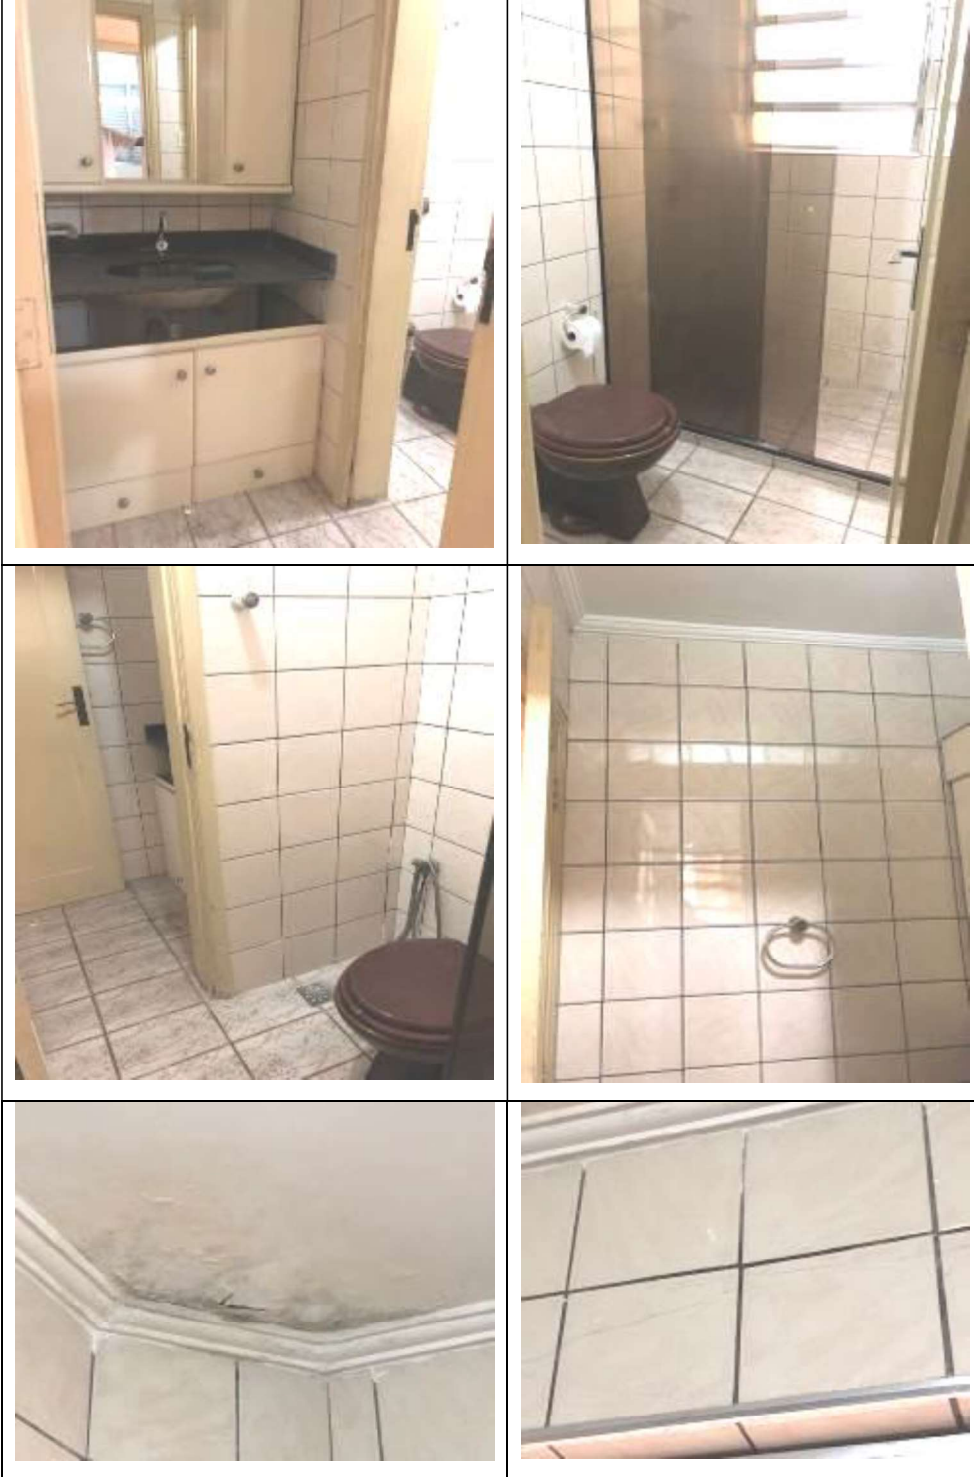
SÉRIE-FOTOGRAFICA 12 - ENFOQUES DO BANHEIRO SOCIAL REFORMADO, COM O REGISTRO DE DANOS LOCALIZADOS DECORRENTES DE UMIDADE E/OU INFILTRAÇÃO NO TETO, ASSIM COMO DE TRINCA EM PAREDE EXTERNA.

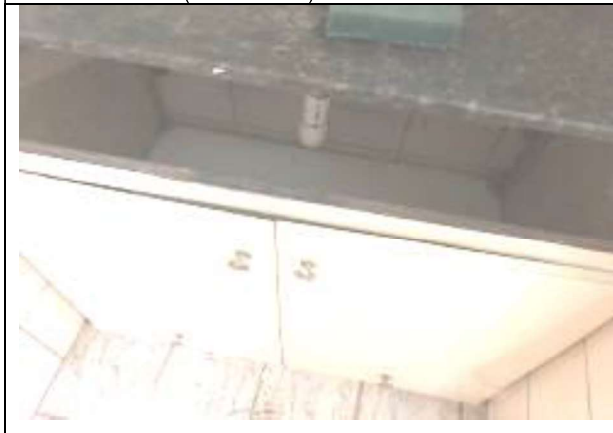
SÉRIE-FOTOGRAFICA 13 – DETALHES DE DANO NO ARMÁRIO (GABINETE) DO BANHEIRO SOCIAL.
