# LAUDO DE AVALIAÇÃO

**8ª VARA CÍVEL DO FORO REGIONAL E SANTANA**  
**Processo n.º 0135756-38.1987.8.26.0001**

Laudo Técnico – Processo: 0135756-38.1987.8.26.0001

Relatório Fotográfico realizado na 2ª diligência em 15/09/17

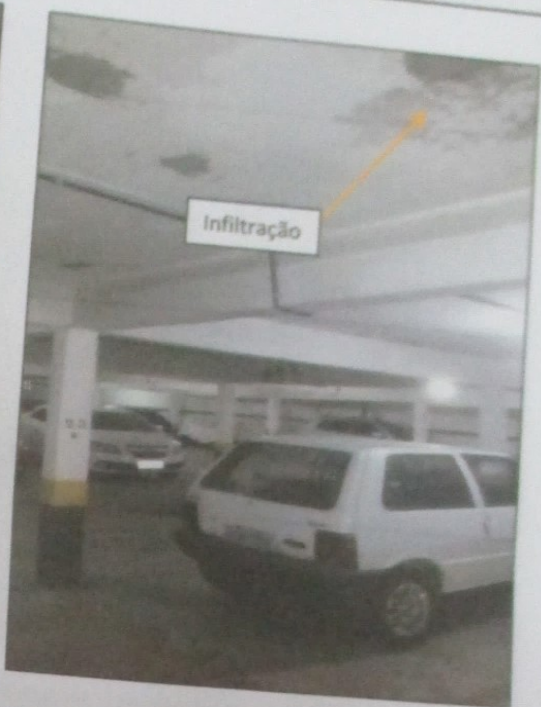
A área externa tem uma quadra poliesportiva, salão de festas e garagem coberta que mostra infiltrações de água na laje.

Foto 05- Garagem com infiltração

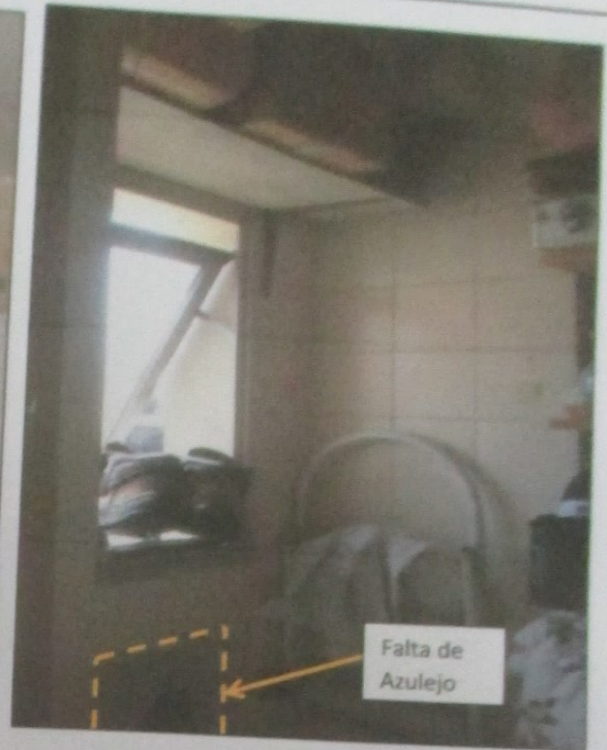
A unidade em questão possui 2 dormitórios sem armários embutidos, sala com dois ambientes, banheiro social, cozinha com armários, área de serviço, dependências de empregada. De modo geral, o apartamento possui o piso cerâmico em todos os cômodos em boas condições de conservação, porém há falha nos azulejos no banheiro de empregada, sendo necessária pintura em todos cômodos devido o fato de estar descascando e marcas de vazamento de água da chuva junto a janela da sala conforme mostra o **Relatório Fotográfico**. O valor do condomínio é em torno de R\$ 400,00 e o proprietário está isento do IPTU.

Foto 12 - Banheiro de empregada c/ falta de azulejo

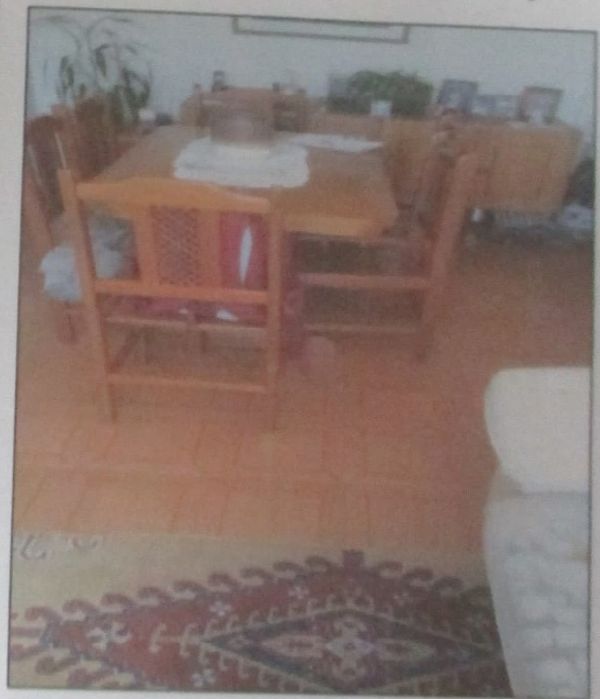
Foto 14 - Detalhe de piso cerâmico na sala

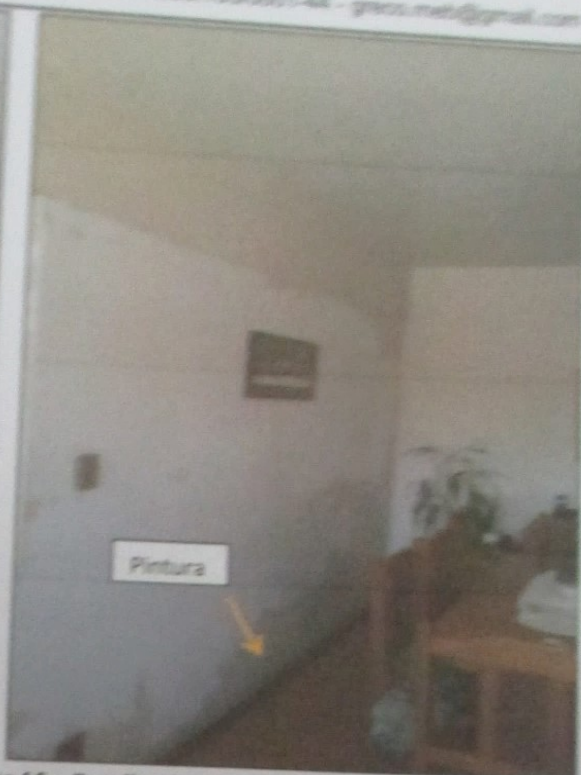
Foto 16 - Detalhe da pintura descascada

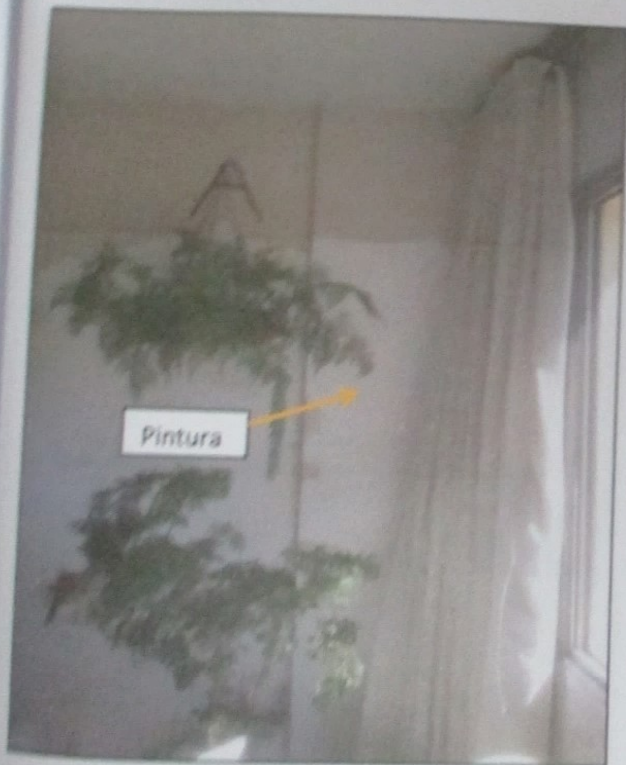
Foto 17 - Detalhe da pintura descascada da sala

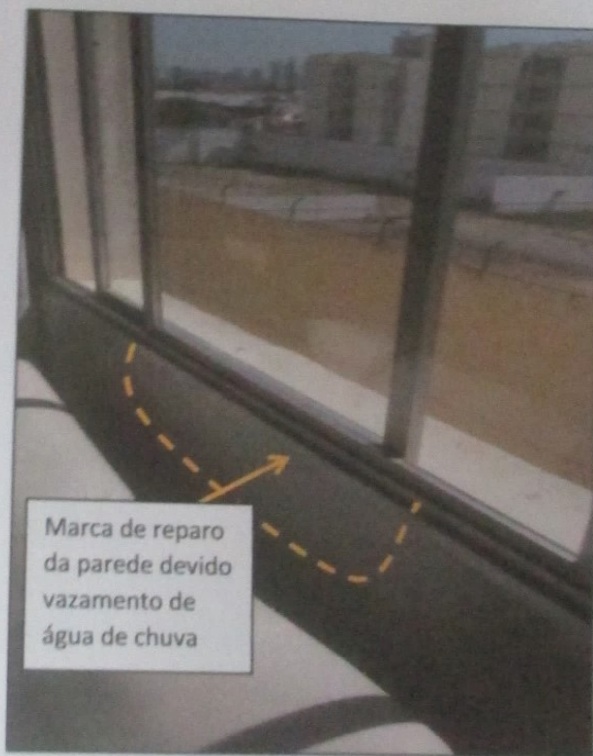
Foto 18 - Marca no encontro da parede da sala c/ a janela

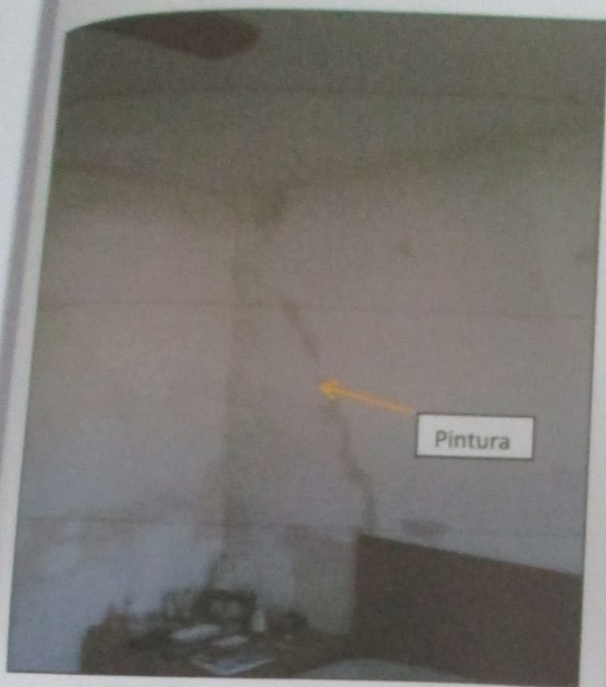
Foto 19- Quarto de casal com pintura descascada

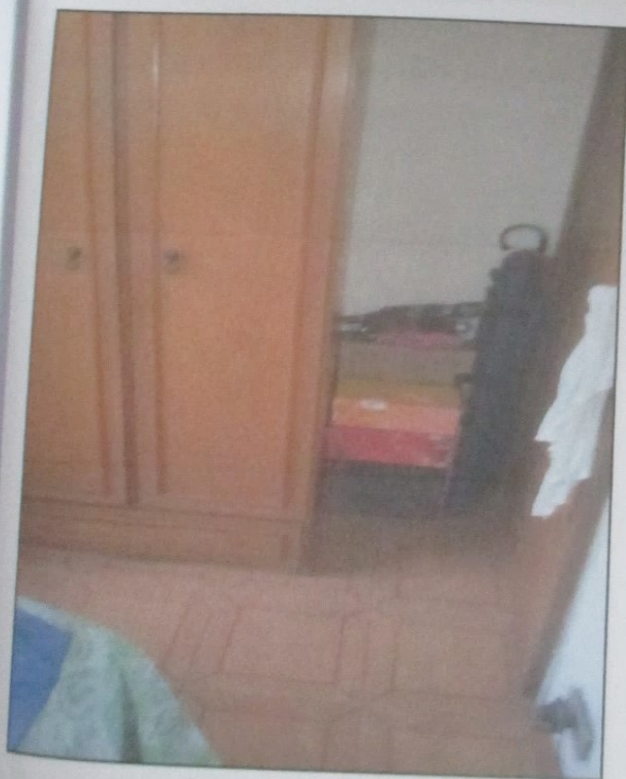
Foto 21- Detalhe de piso cerâmico do quarto de casal

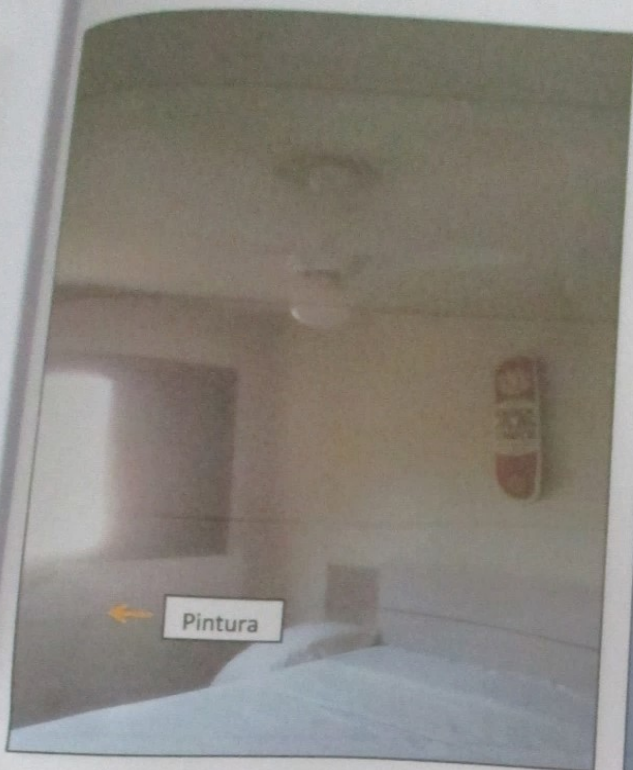
Foto 23 - Quarto de solteiro com pintura descascada

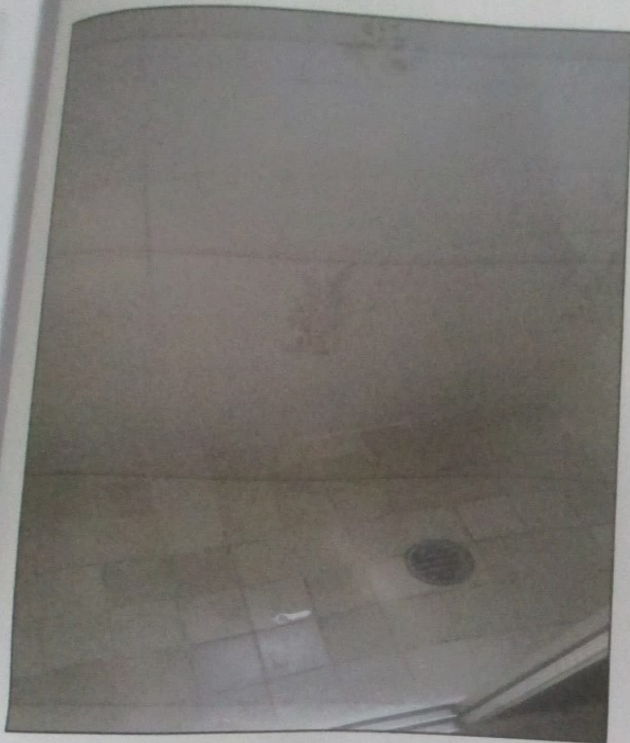
Foto 27 - Piso do box do banheiro social
