EXMO. SENHOR DOUTOR ALEXANDRE BUCCI JUÍZ
DE DIREITO DA 10ª VARA CÍVEL DO FÓRUM CENTRAL

PROCESSO : nº 0097853-80.1975.8.26.0100
REQUERENTE : VELMAT EMBALAGENS LTDA.

L a u d o

LAUDO PERICIAL

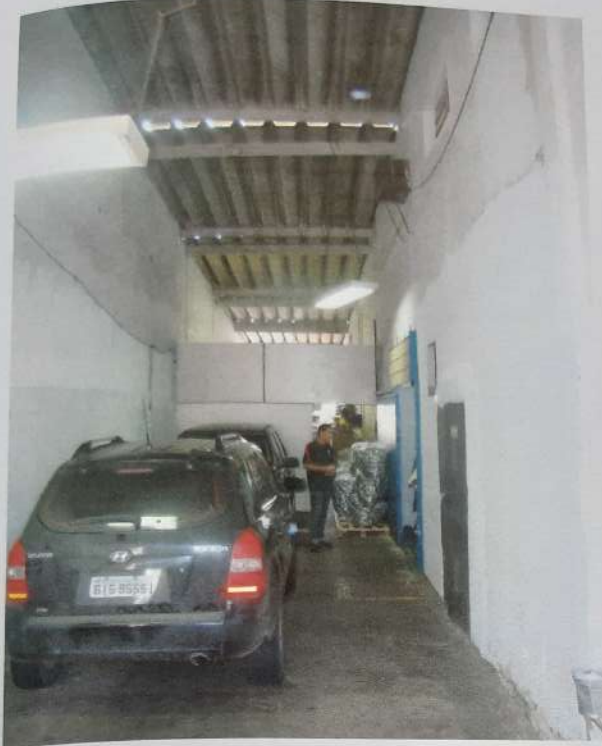
Foto 04: Vista interna do imóvel do Embargante (faixa de 2,00 da esquerda para a direita), estando o imóvel da falida à direita da fotografia.

Cabe destacar a cobertura que abrange o terreno do Embargante e parte do terreno da Massa Falida, entretanto esta é independente da cobertura do galpão e do prédio principal da Massa Falida.

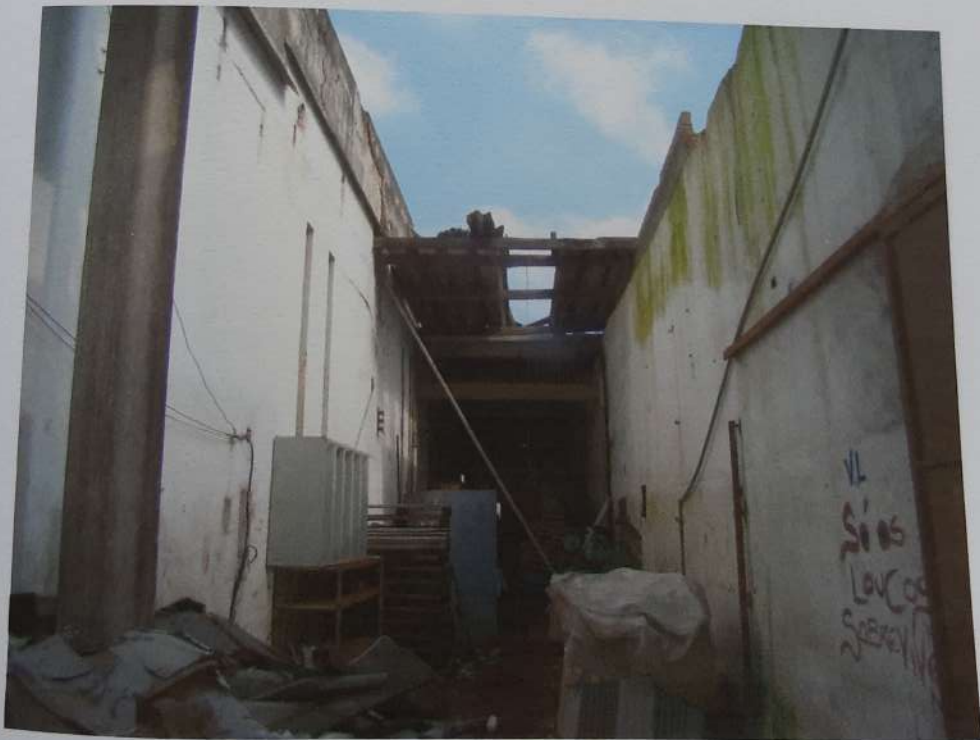
Foto 07: Outra vista do terreno do Embargante, em direção à rua, observando danos na cobertura e ruína de parte da mesma.

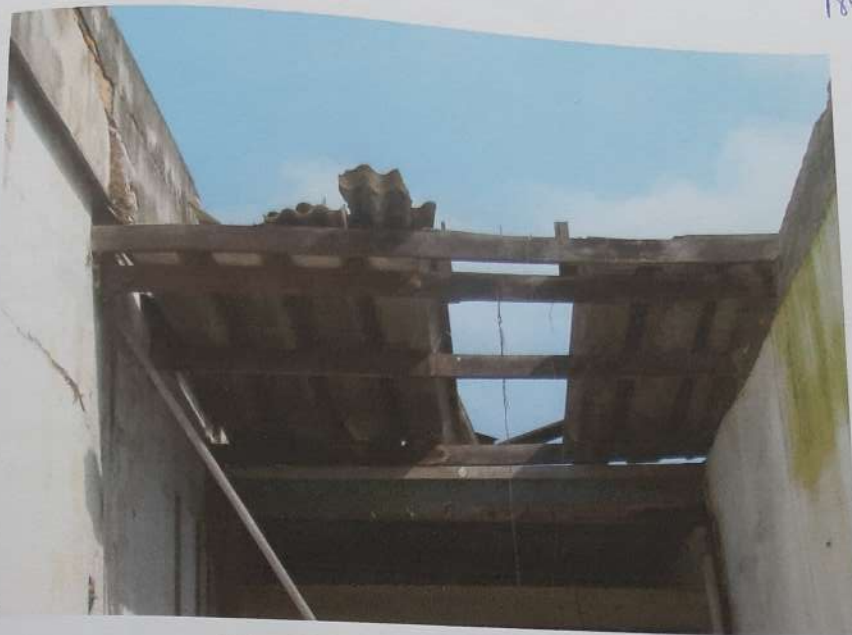
Foto 08: Detalhe da fotografia anterior.

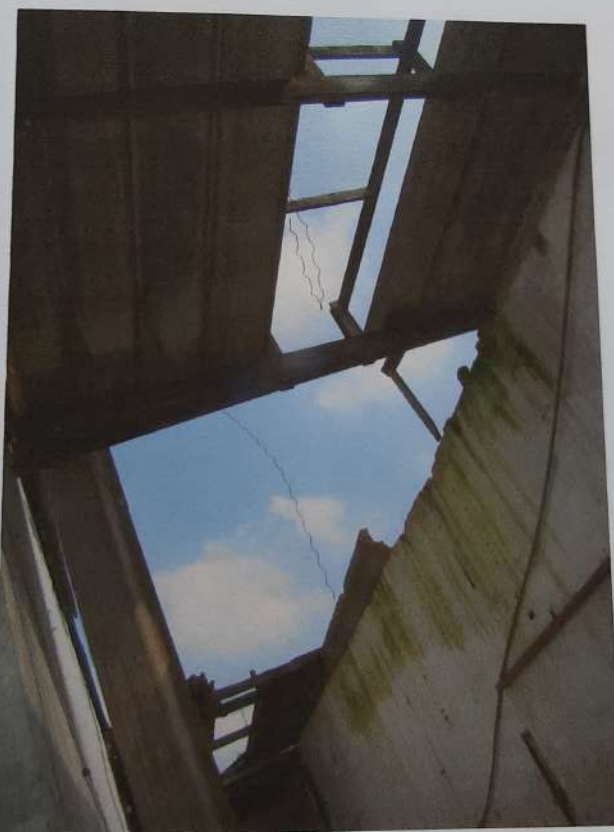
Foto 09: Outro detalhe da fotografia 07.

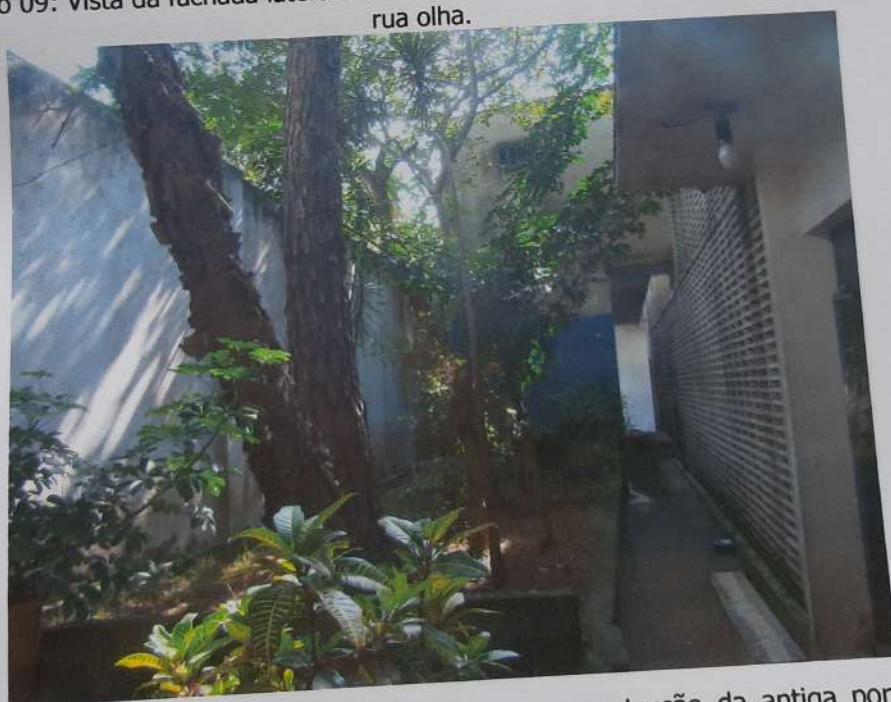
Foto 10: Vista do recuo frontal destacando a construção da antiga portaria, utilizada atualmente para área administrativa. Esta perita sugere o estudo das manifestações patológicas verificadas no prédio implantado no recuo frontal, face à segurança desta parte do imóvel. Ver fotos 11, 12, 15, 16, 23 e 24.

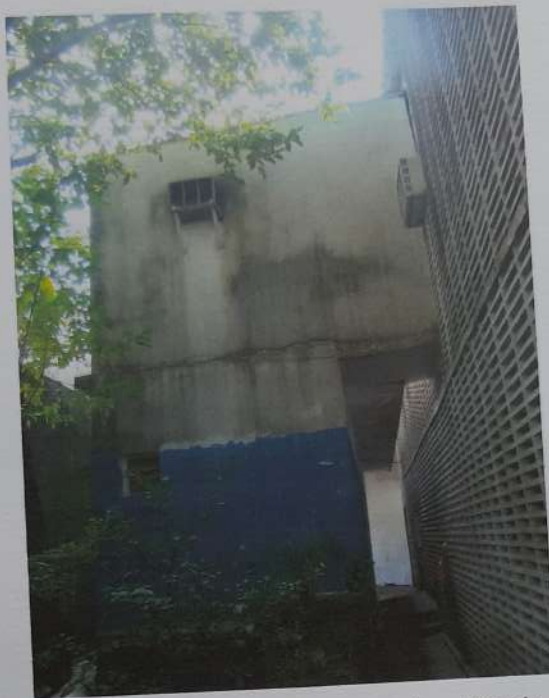
Foto 11: Detalhe da construção da antiga portaria, utilizada atualmente para área administrativa. O acesso ao andar superior é pelo 1º pavimento do prédio administrativo. Observam-se rachaduras e revestimento desagregado.

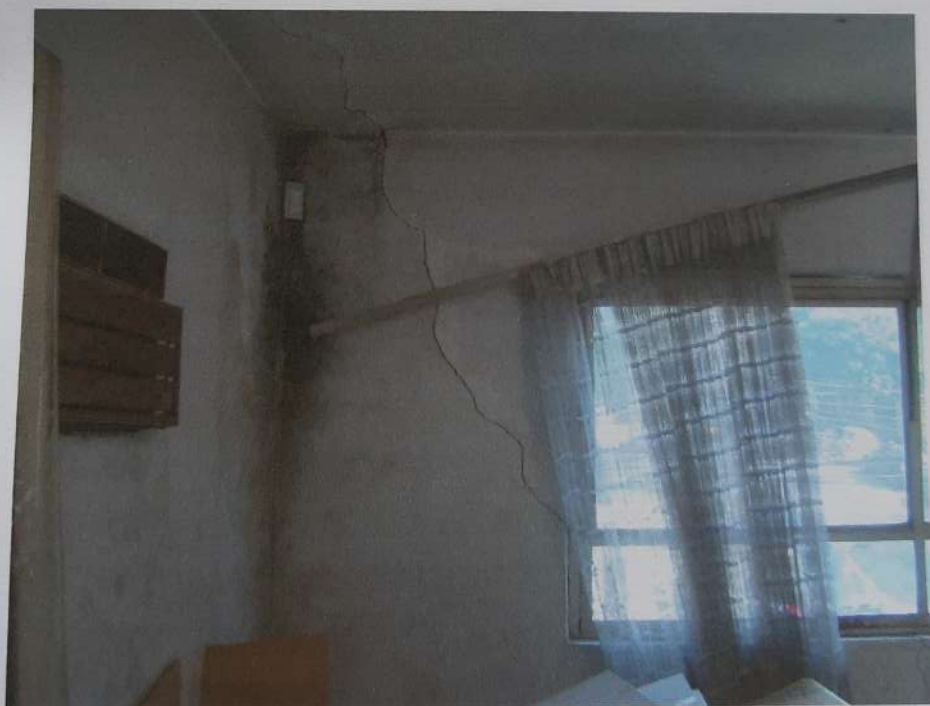
Foto 16: Detalhe da fotografia anterior, destacando rachaduras e manchas de umidade com bolor.

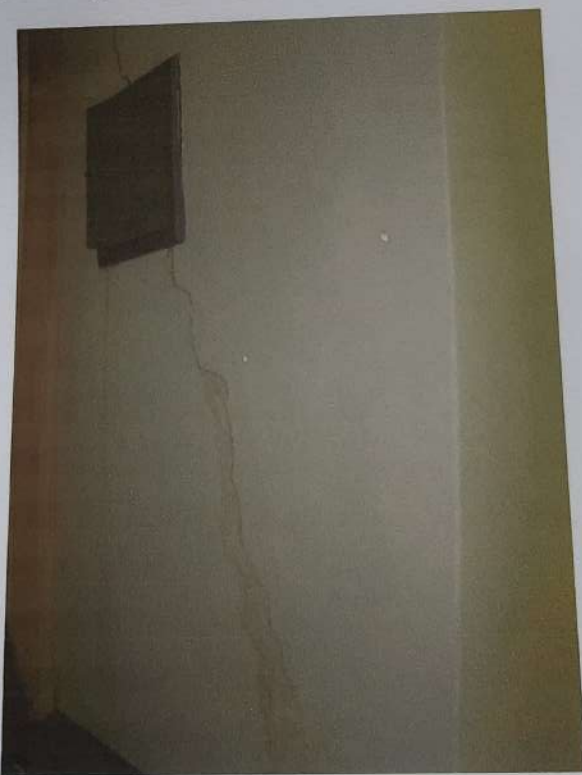
Foto 24: Detalhe de rachadura a 45º na parede de ligação dos prédios. Esta perita sugere o estudo das manifestações patológicas verificadas no prédio implantado no recuo frontal, face à segurança desta parte do imóvel.

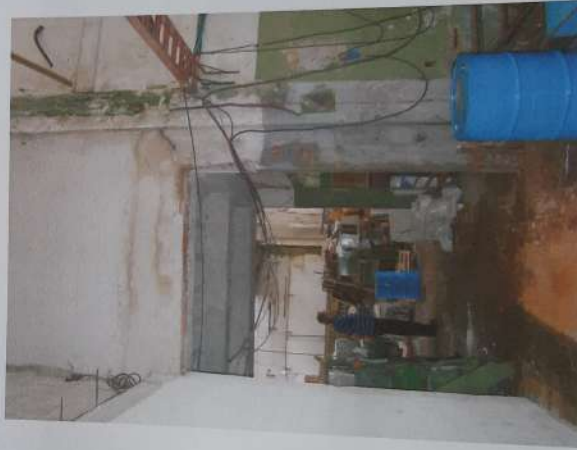
Foto 46: Vista da ligação entre os galpões, destacando revestimentos desagregados e trincas.

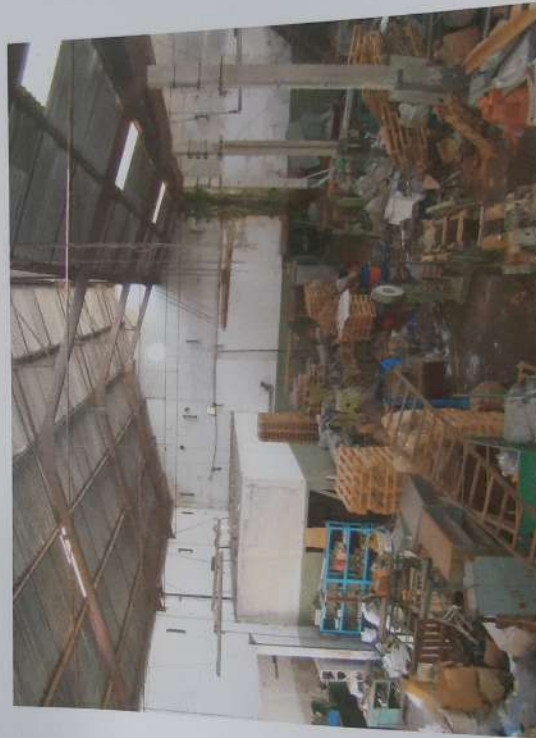
Foto 48: Vista do galpão com cobertura em estrutura de treliça metálica e lanternim, vista a partir do mezanino, destacando mancha de umidade com bolor aos fundos e pontos de corrosão na estrutura metálica.

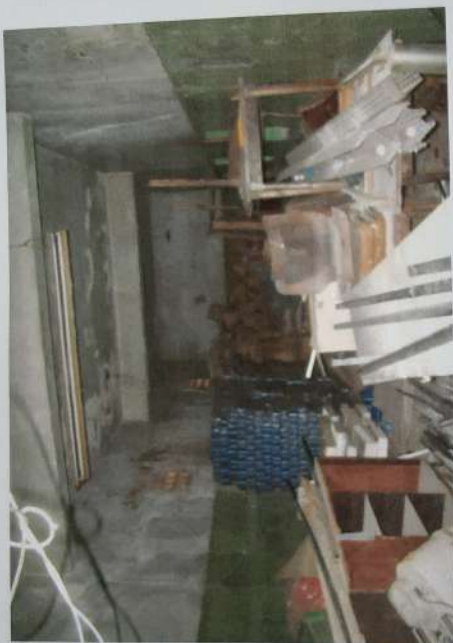
Foto 53: Outra vista parcial da edícula, aos fundos do imóvel, destacando revestimentos desagregados e manchas de umidade.
