LAUDO DE AVALIAÇÃO DE PERÍCIA JUDICIAL Nº 0103/16

AVALIAÇÃO DE IMÓVEL

Perícia do imóvel situado à Avenida Paes de Barros, nº 828, 4º andar, bairro Mooca, CEP 03114-000, São Paulo - SP, para apuração do real valor do imóvel no mercado brasileiro.

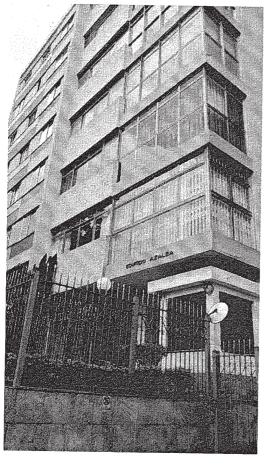
Foto 01 - Vista externa térreo condomínio

Segundo informações obtidas no local, o condomínio foi construído há mais de 30 anos, e não apresenta sinais de modernização das áreas comuns e tão pouco das fachadas.
