EXMO. SR. DR. JUIZ DE DIREITO DA 3ª VARA CÍVEL DA COMARCA DE SÃO BERNARDO DO CAMPO - SP.

PROCESSO N. 0000499-59.1991.8.26.0564

**L A U D O**

O presente trabalho tem como objetivo determinar o valor de mercado do imóvel situado na Estrada Particular Eiji Kikuti, n. 295, Bairro Cooperativa, na Cidade de São Bernardo do Campo – SP.

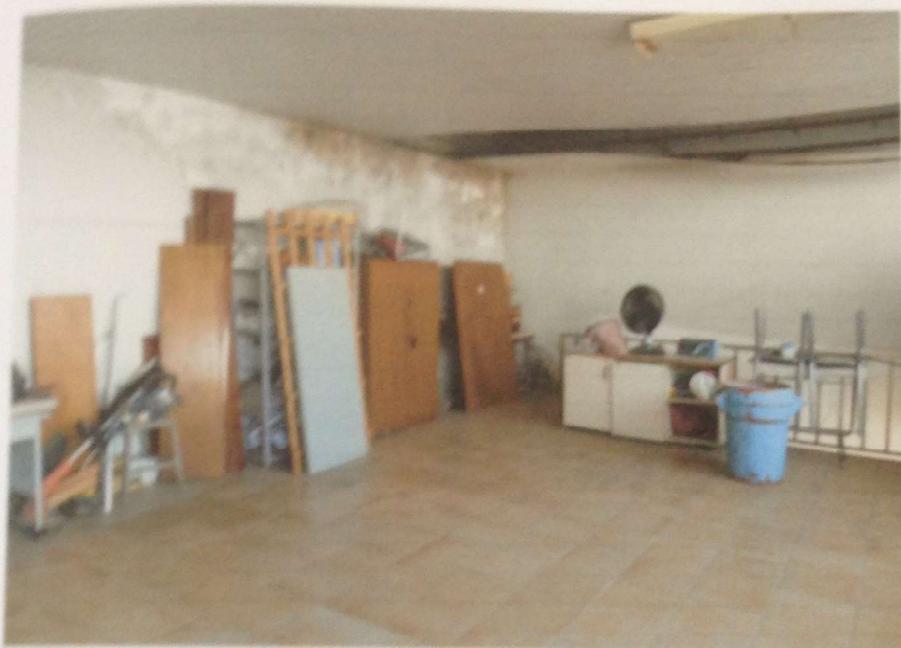
Esse pavimento está em estado precário. As paredes laterais e de fundo estão com muita umidade proveniente da cobertura, o forro de PVC está com muitas placas faltantes, a laje de cobertura está com vários vazamentos, inclusive expondo a ferragem, já com oxidação.

**FOTO N. 12** : Terceiro pavimento com muita umidade nas paredes e no forro.

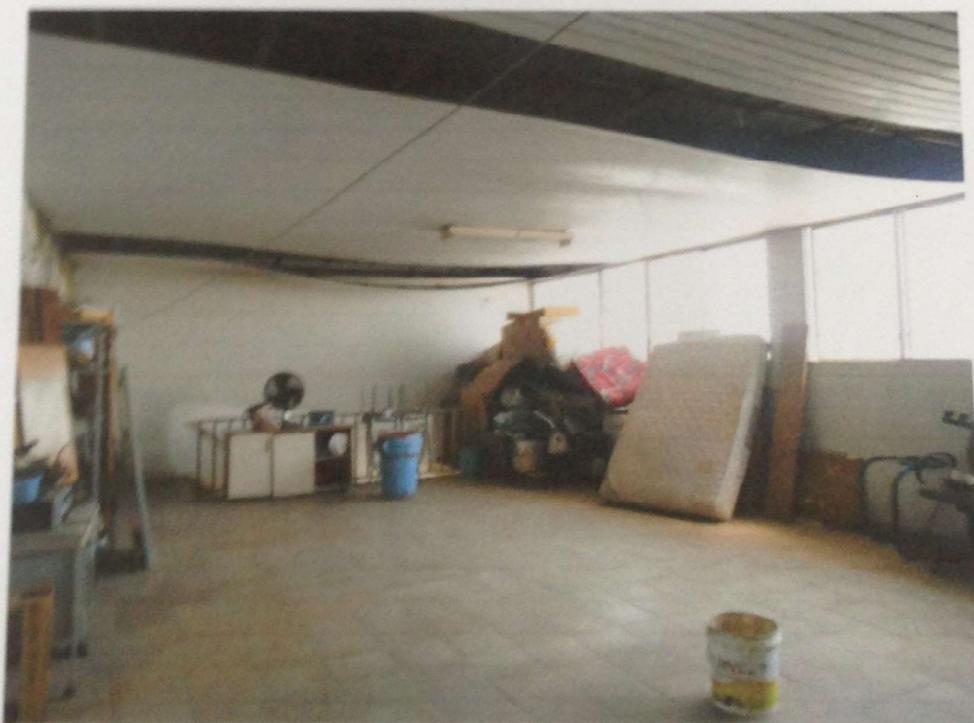
**FOTO N. 13** : Terceiro pavimento, cujo forro de PVC está abaulado e com falta de laminas.

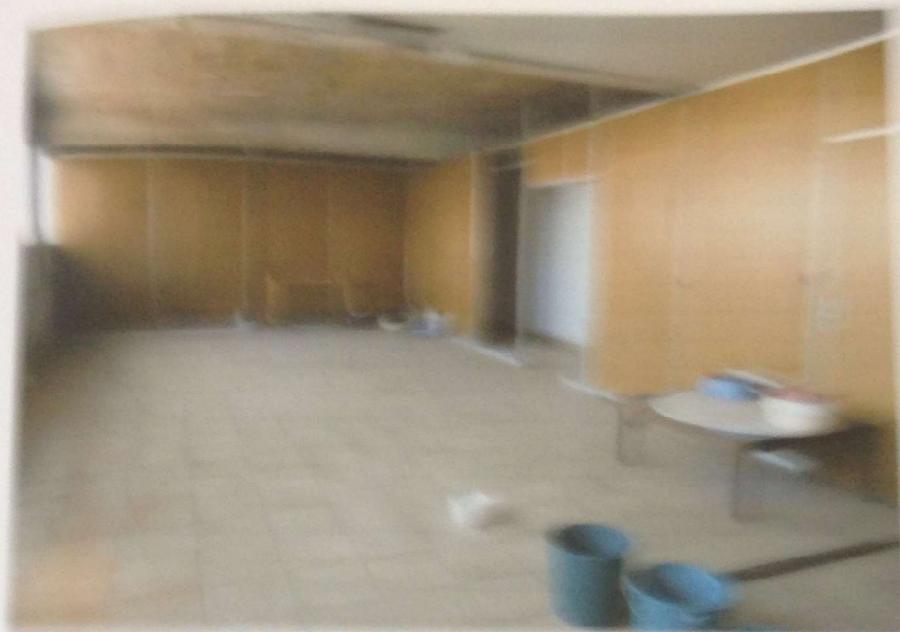
FOTO N. 14 - Tercera pavimento com forte vazamento para área de  
cozinha.

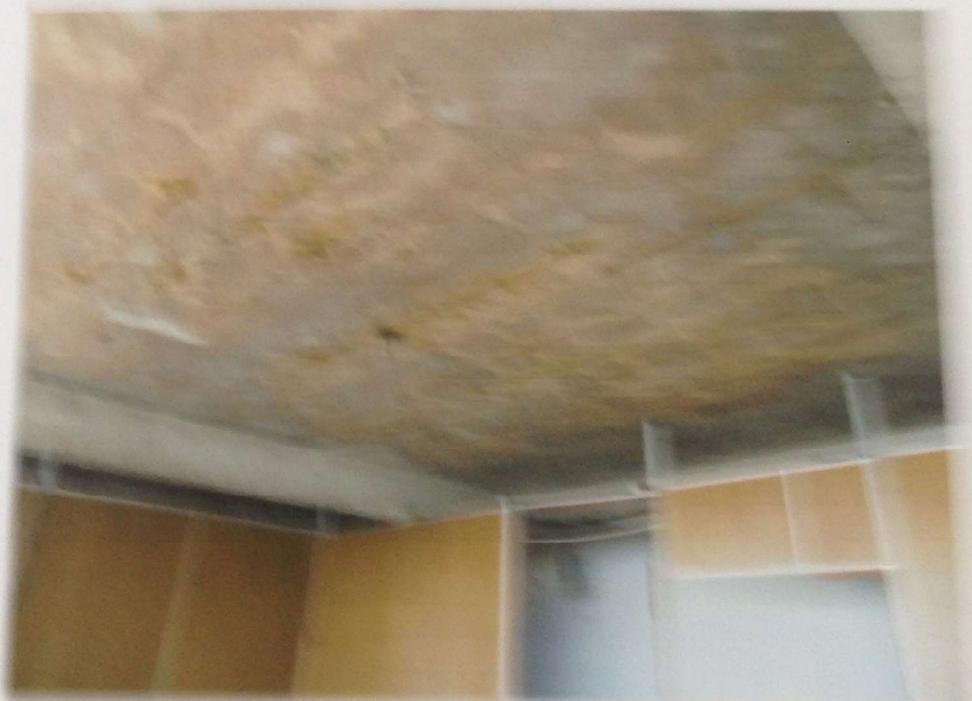
FOTO N. 15 - Forte vazamento para área que está inclusive coberta a  
plafond.

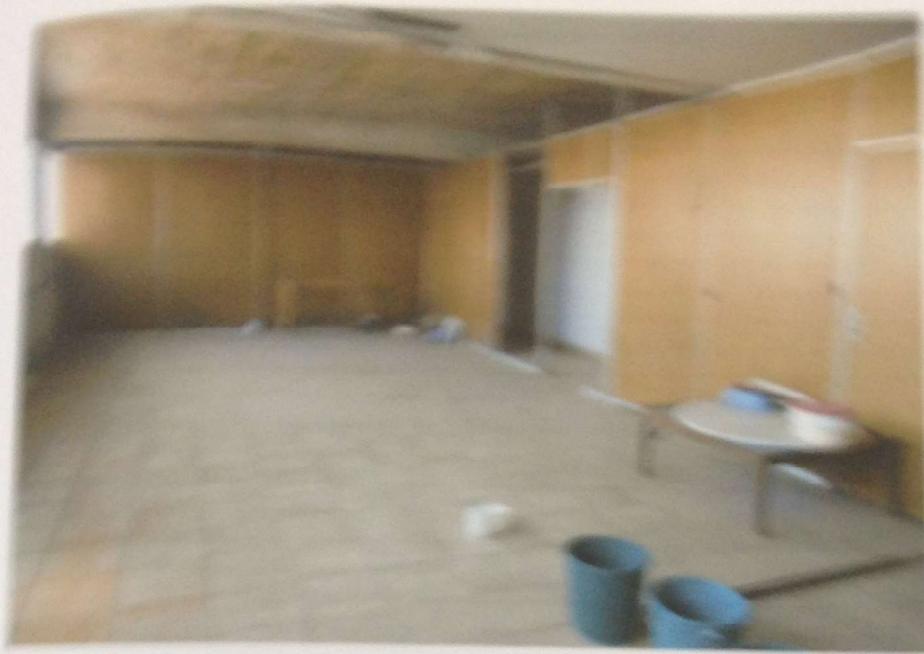
FOTO N. 14 : Terceiro pavimento, com forte vazamento pela falta de cobertura.

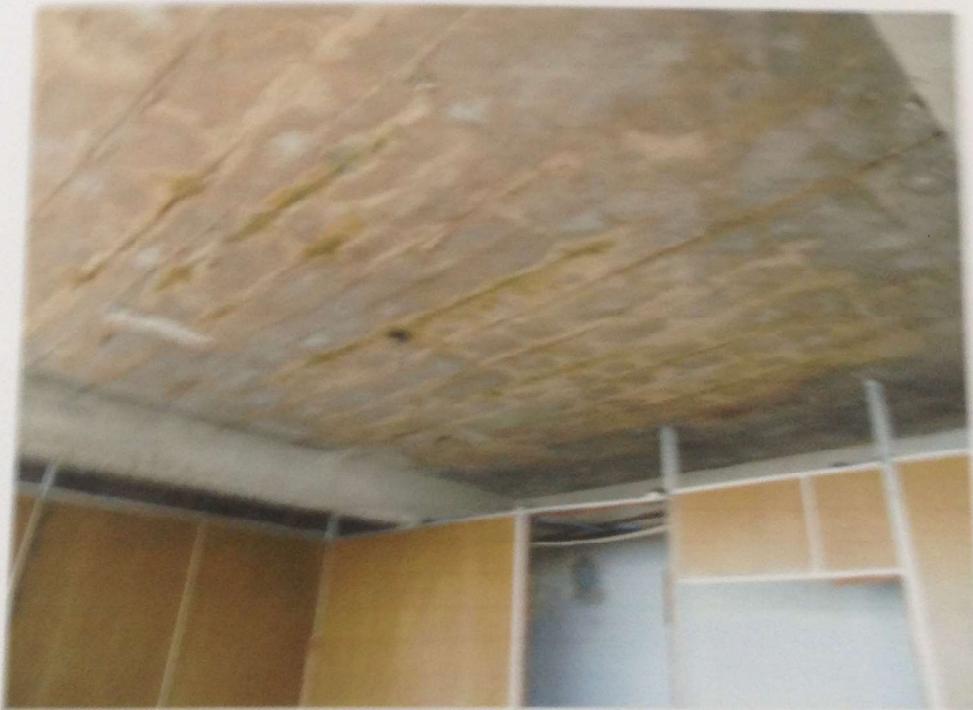
FOTO N. 15 : Forte vazamento pela laje que está, inclusive, expondo a ferragem.

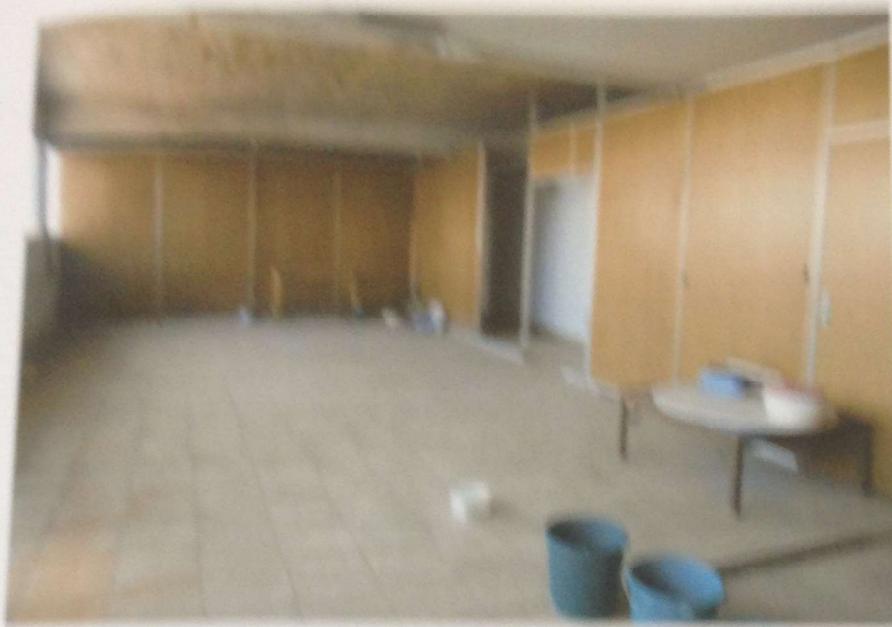
**FOTO N. 14** : Terceiro pavimento com forte vazamento pela laje de cobertura.

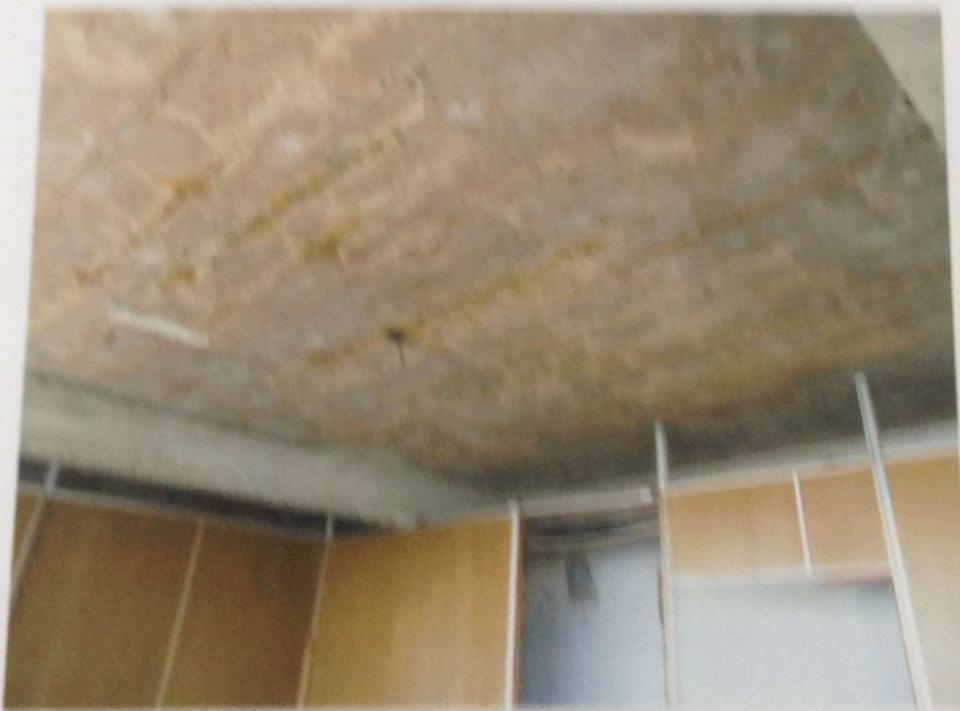
**FOTO N. 15** : Forte vazamento pela laje que está, inclusive, expondo a ferragem.

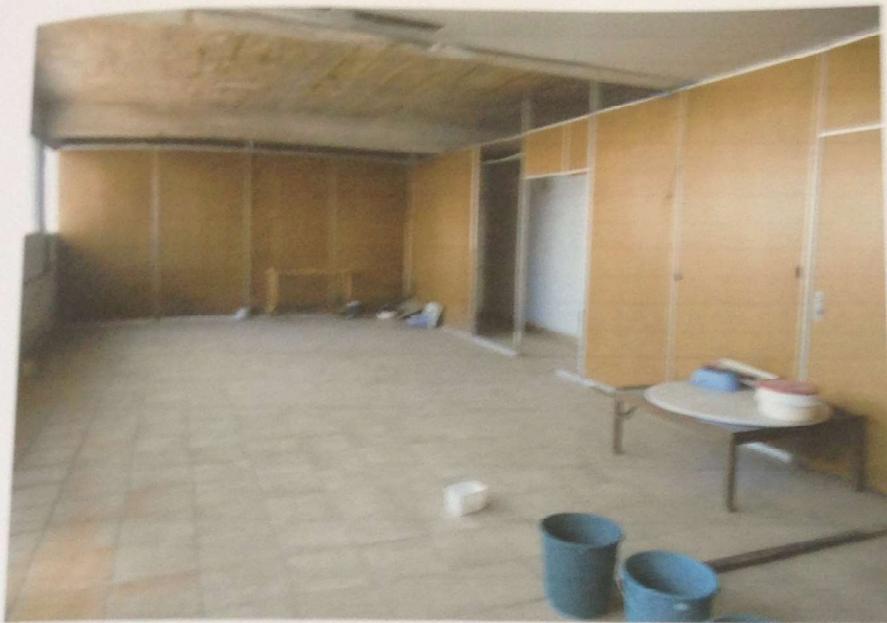
**FOTO N. 14** : Terceiro pavimento com forte vazamento pela laje de cobertura.

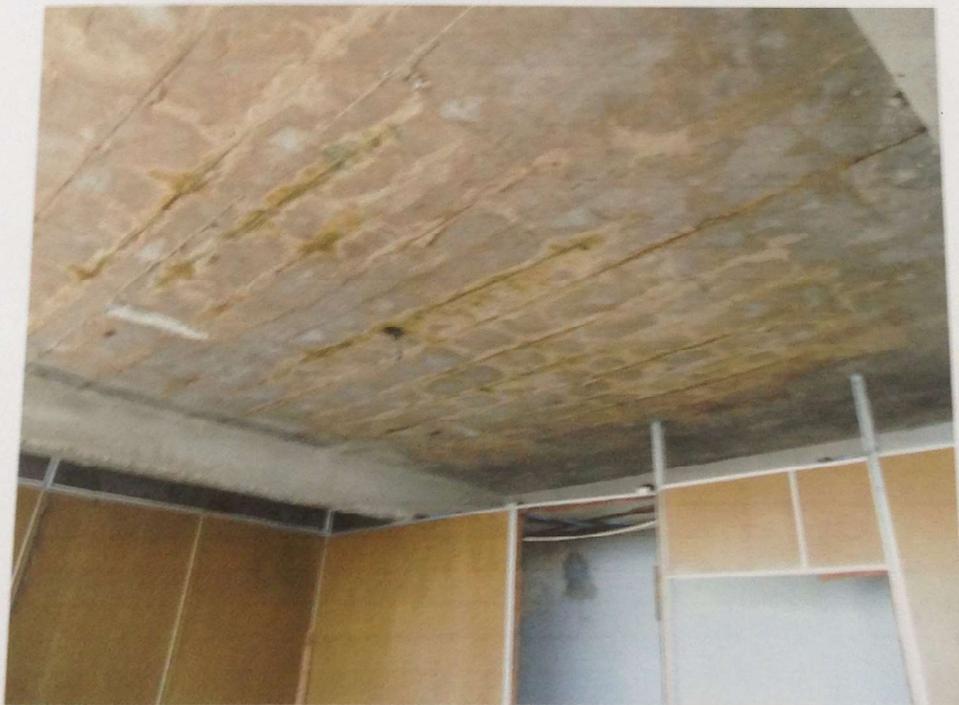
**FOTO N. 15** : Forte vazamento pela laje que está, inclusive, expondo a ferragem.

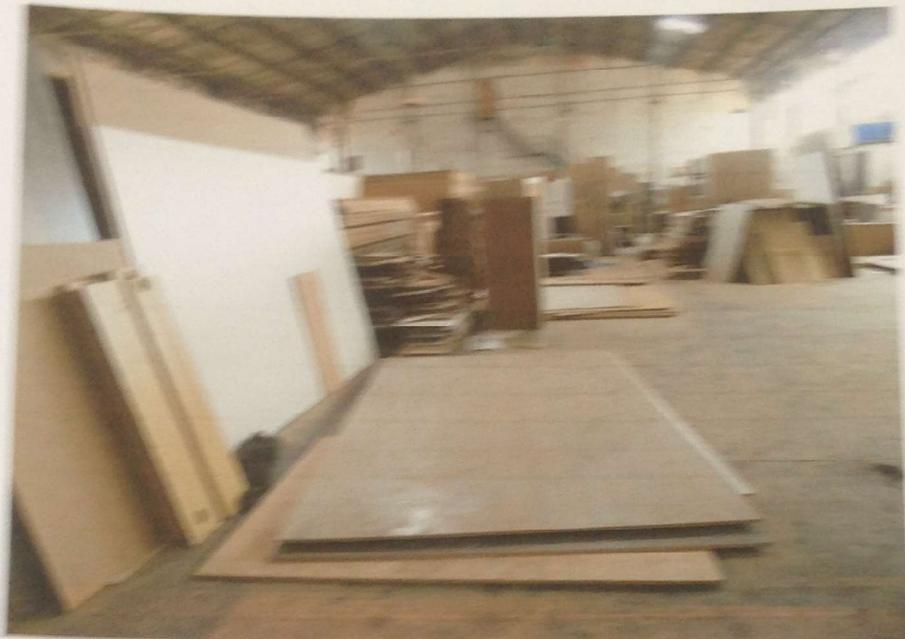
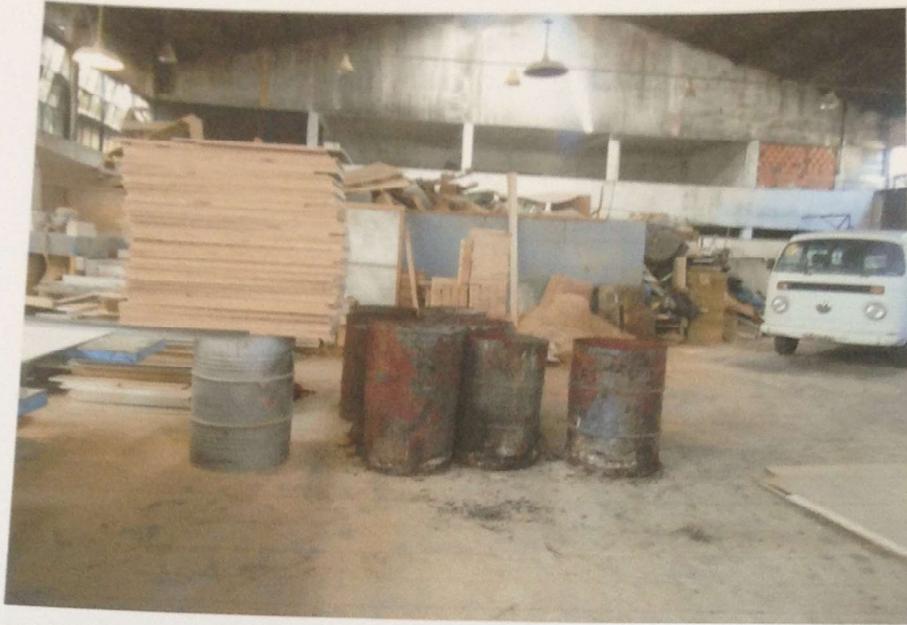
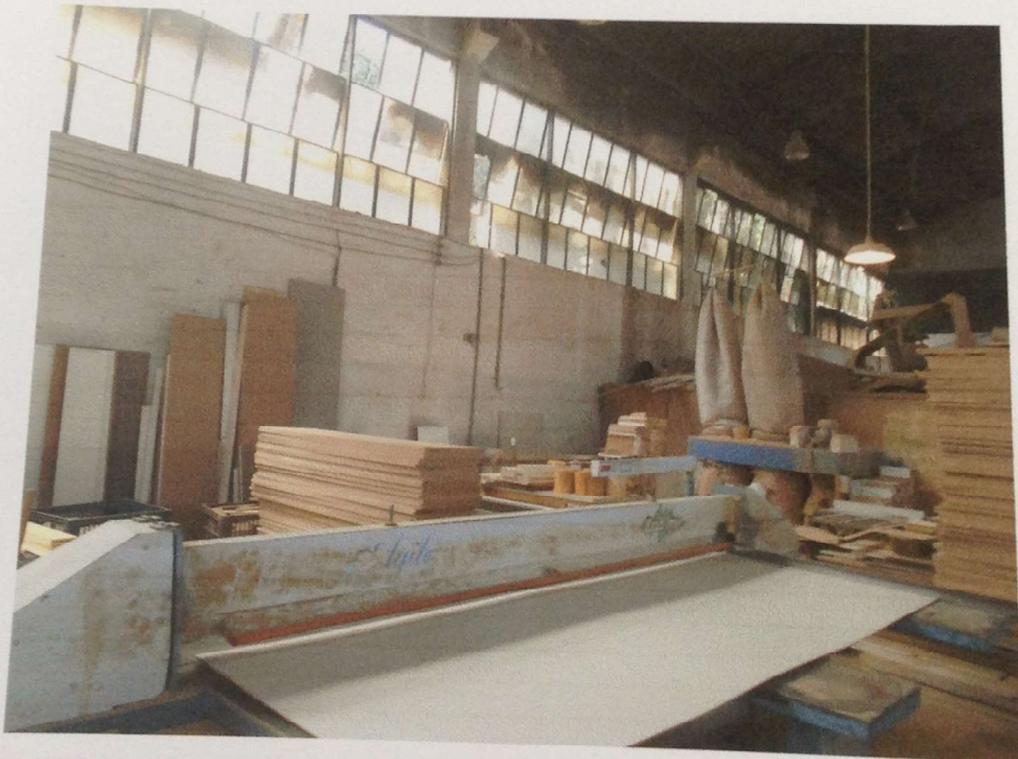
O galpão é ainda de certa forma aproveitável, mas necessita de uma reforma substancial, envolvendo reparos no piso e nos caixilhos, substituição de telhas quebradas, revisão completa das instalações elétricas e da estrutura metálica da cobertura, etc..

FOTO N. 22 : Interior do galpão.

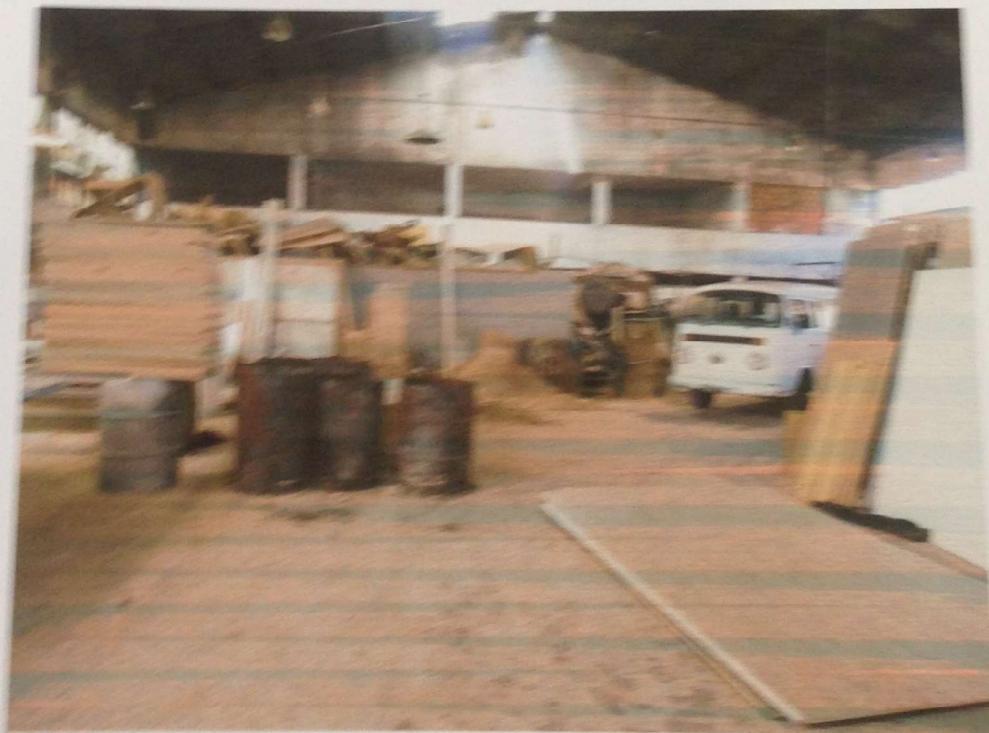
No fundo deste galpão existe uma construção destinada a escritórios, com 3 pavimentos, em estado muito ruim de conservação, não permitindo sequer nossa vistoria em parte do pavimento térreo e no segundo pavimento.

FOTO N. 23 : Interior do galpão, vendo-se no fundo, a edificação de escritórios que se encontra em estado muito ruim de conservação.

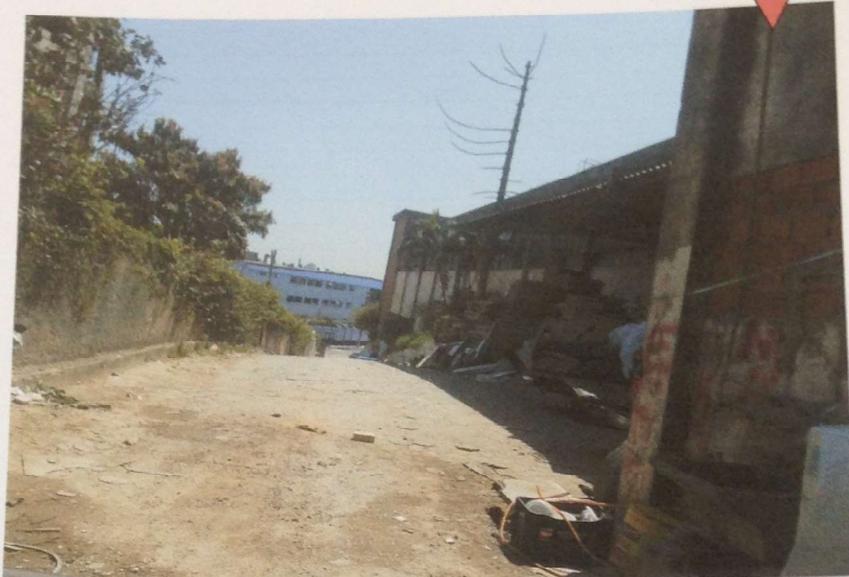
**FOTO N. 26** : Galpão e a edificação de escritórios (indicada pela seta em vermelho).

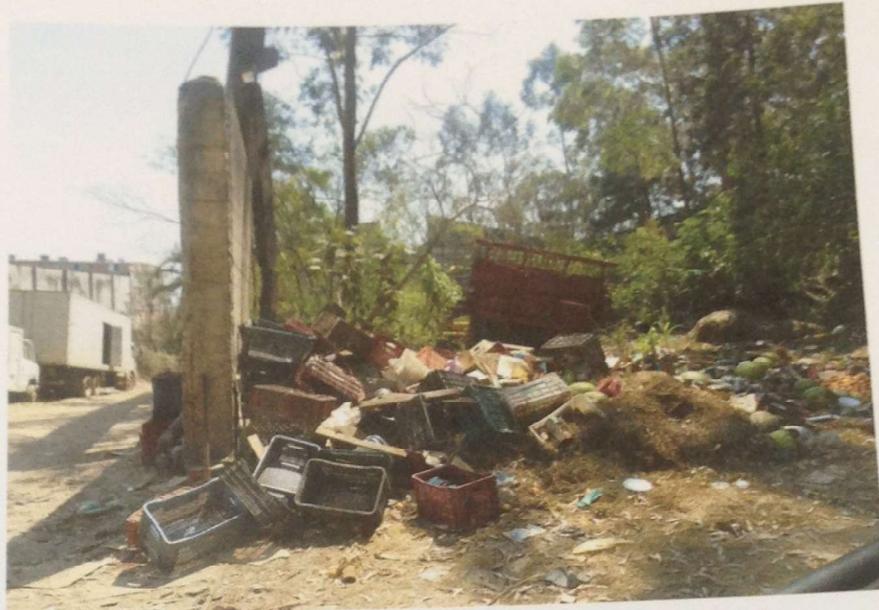
**FOTO N. 30** : Fundo do terreno, vendo-se uma parede que está solta, sem estabilidade.

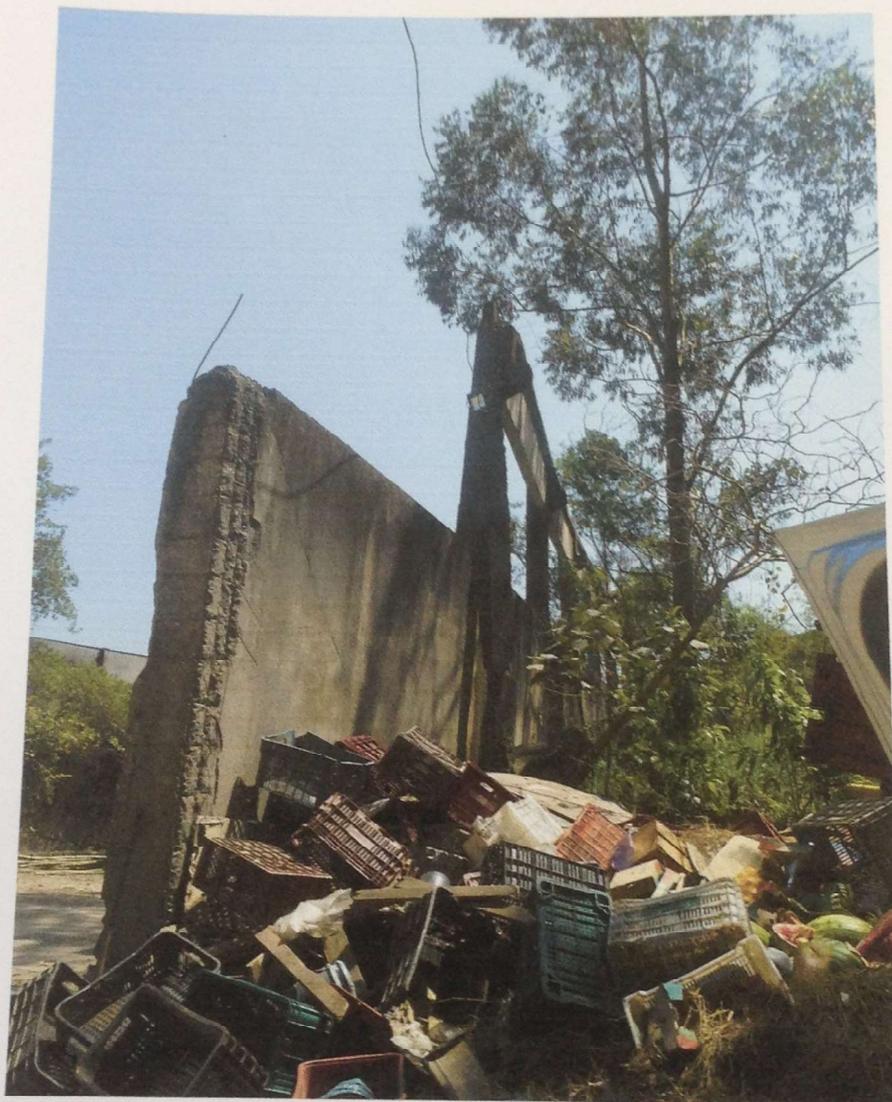
**FOTO N. 32** : Parede que fazia parte de alguma construção que foi demolida.

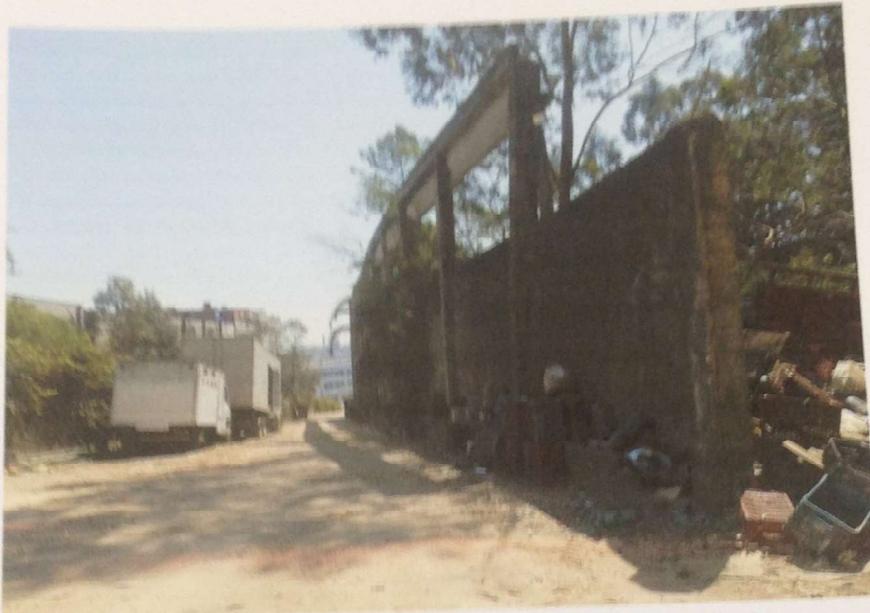
**FOTO N. 33** : Parede que pertencia a alguma edificação que foi demolida.

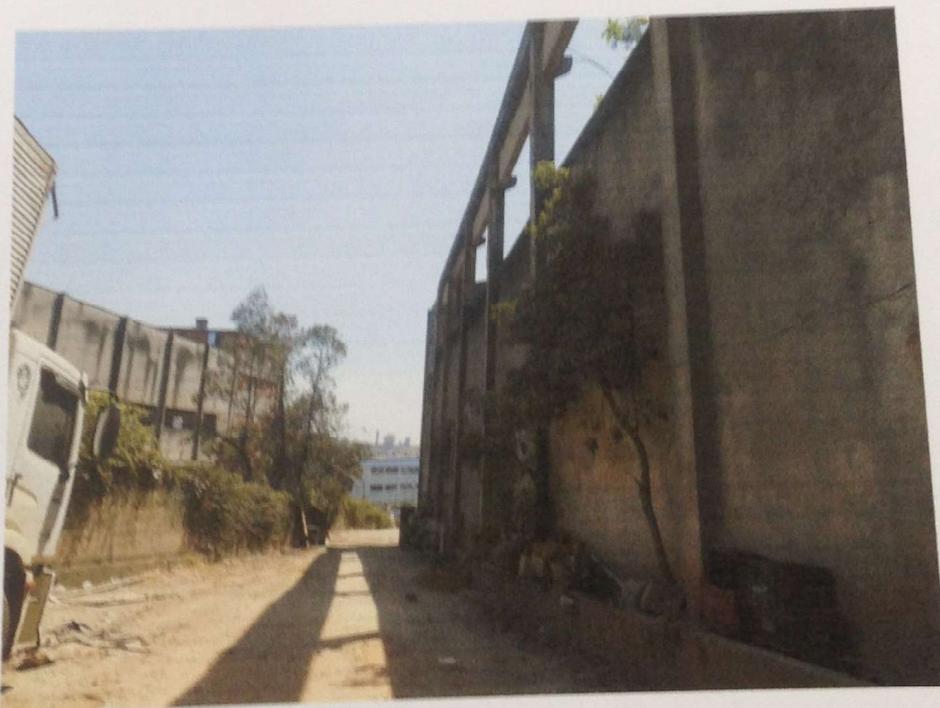
**FOTO N. 34** : Outro detalhe da alta parede que pertencia a alguma edificação que foi demolida.
