Processo número: 0011261-16.2018.8.26.0071  
Ação: Carta Precatória Cível – Diligências  
Requerente: Iara Santos do Prado  
Requerido: Elói Oscar do Prado  
Perito: Thiago Cappia de Carvalho

Laudo Técnico de Perícia Judicial, nº 0011261-16.2018.8.26.0071

Trata-se de avaliação do imóvel tipo prédio residencial, sob o número 28-42, da rua Alto Juruá, do Jardim Vania Maria, com área registrada em matrícula (matrícula nº 93.455) de 206,79m<sup>2</sup> (constante também em registro de IPTU), em Bauru/SP. As medidas são confirmadas por medições in-loco e, analisadas com base nos dados obtidos.

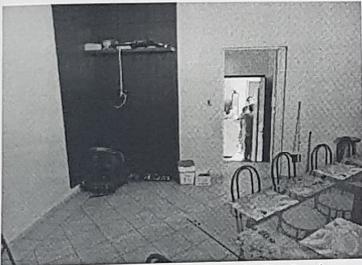
Sala / Refeitório: Ambiente com paredes em alvenaria, piso cerâmico, alguns armários, de formato irregular. Paredes pintadas, laje no teto. Acesso por porta tipo "escamoteável – camarão", em PVC. Janela na parte superior. Iluminação e ventilação deficitária. Descascamento de revestimento em paredes indicando presença de umidade em paredes.

Imagem 13 – detalhe de “sala de refeição”

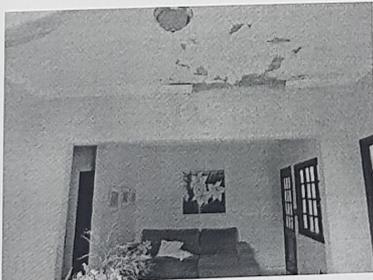
Sala de Estar: Ambiente com paredes em alvenaria, piso cerâmico, laje. Janelas em madeira, porta em madeira de acesso à garagem (com escadas). Pintura bastante danificada pela presença de umidade (possivelmente em laje).

Imagem 15 – detalhe de sala com pintura destacada no teto

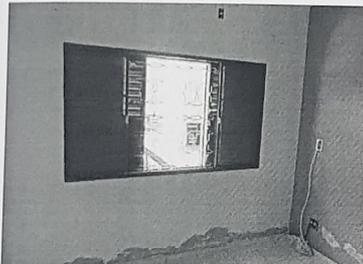
Quarto 01: Ambiente com paredes em alvenaria, piso cerâmico, laje, armários integrados. Janela metálica e porta de acesso em madeira. Indícios de umidade na alvenaria.

Imagem 19 – detalhe de janela em um dos quartos, com a pintura e impermeabilização da base da parede desgastados

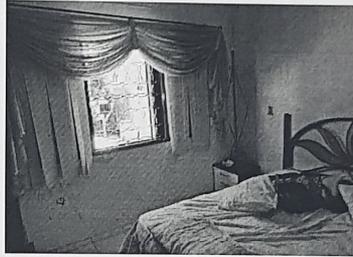
Suíte: Ambiente com paredes em alvenaria, piso cerâmico, laje, armários integrados. Janela metálica e porta de acesso em madeira. Indícios de umidade na alvenaria. Acesso ao banheiro da suíte.

Imagem 20 – detalhe de parede de suíte, com pintura desgastada pela umidade

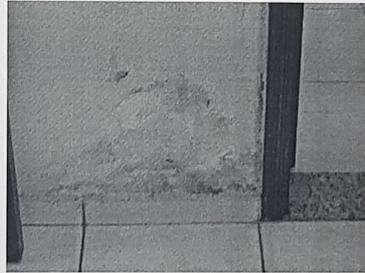
Imagem 22 – detalhe de canto de parede, com parede desgastada na suíte

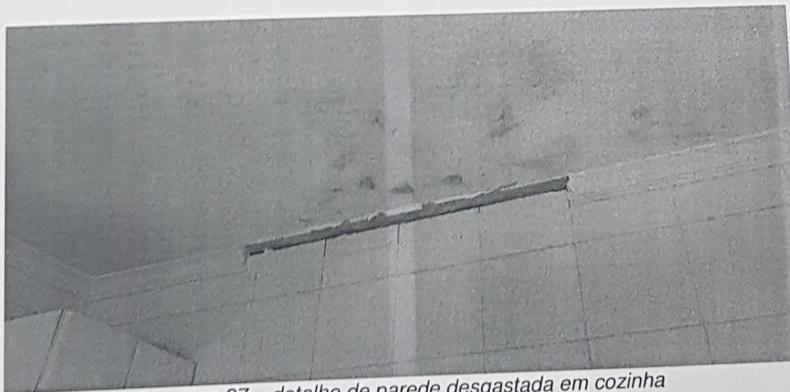
Imagem 27 – detalhe de parede desgastada em cozinha
