**EXMO. Sr. Dr. JUIZ DE DIREITO DA 3ª VARA CÍVEL DA  
COMARCA DE OURINHOS – SP.**

**Processo: 0003043-21.2019.8.26.0408**

## **LAUDO PERICIAL**

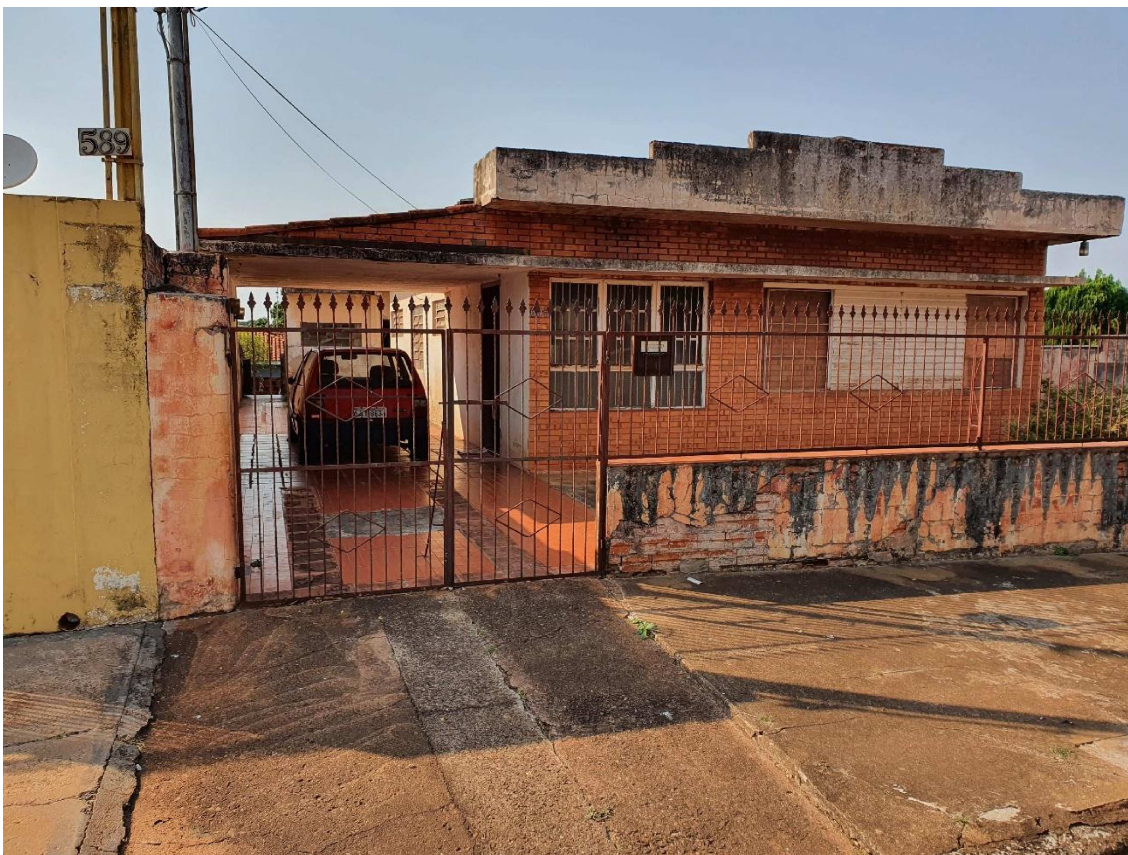
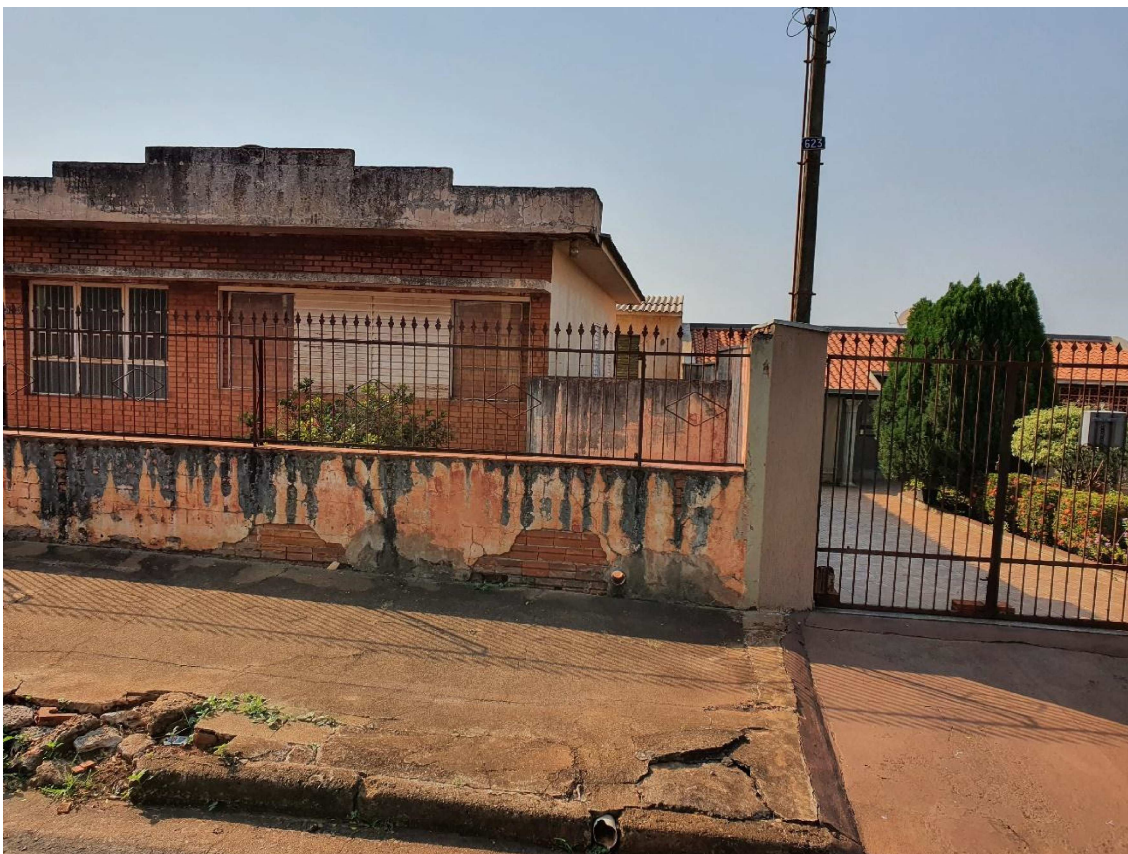
Fotos 1 e 2 - Vistas da Fachada do imóvel

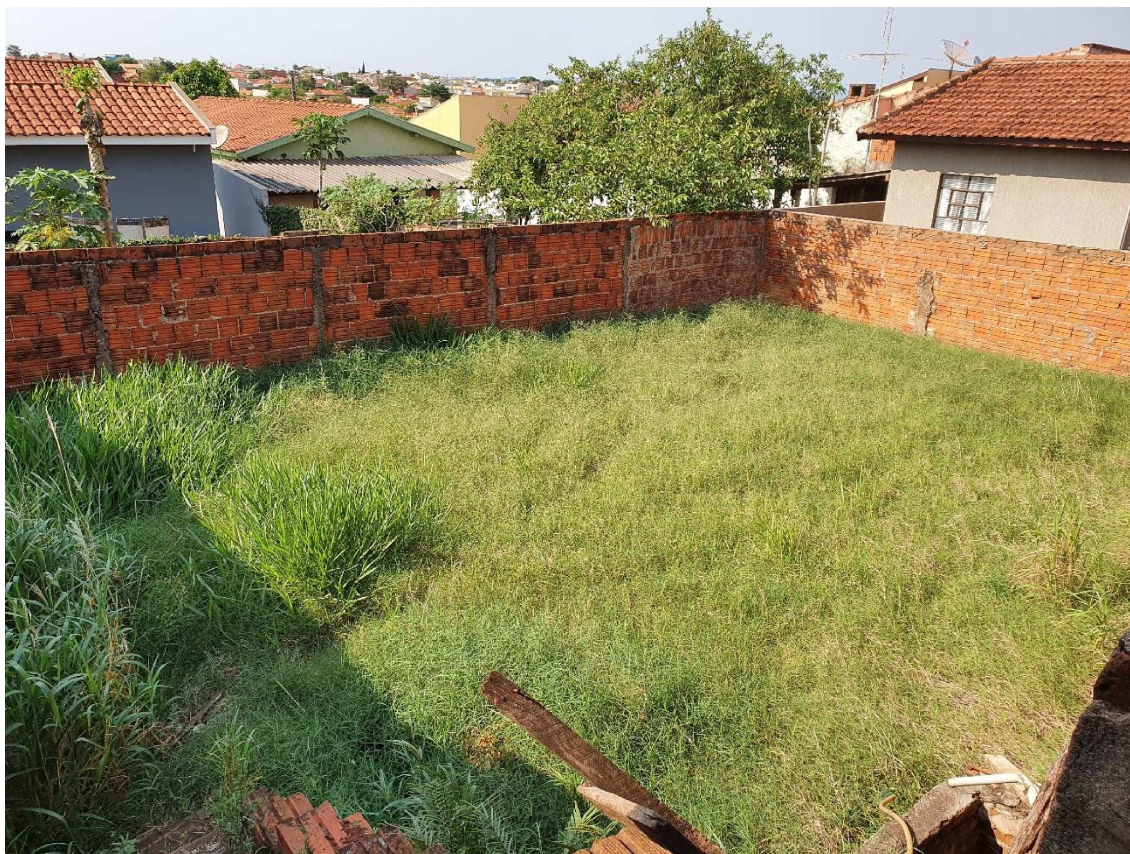
Foto 3 – Fundos do imóvel.

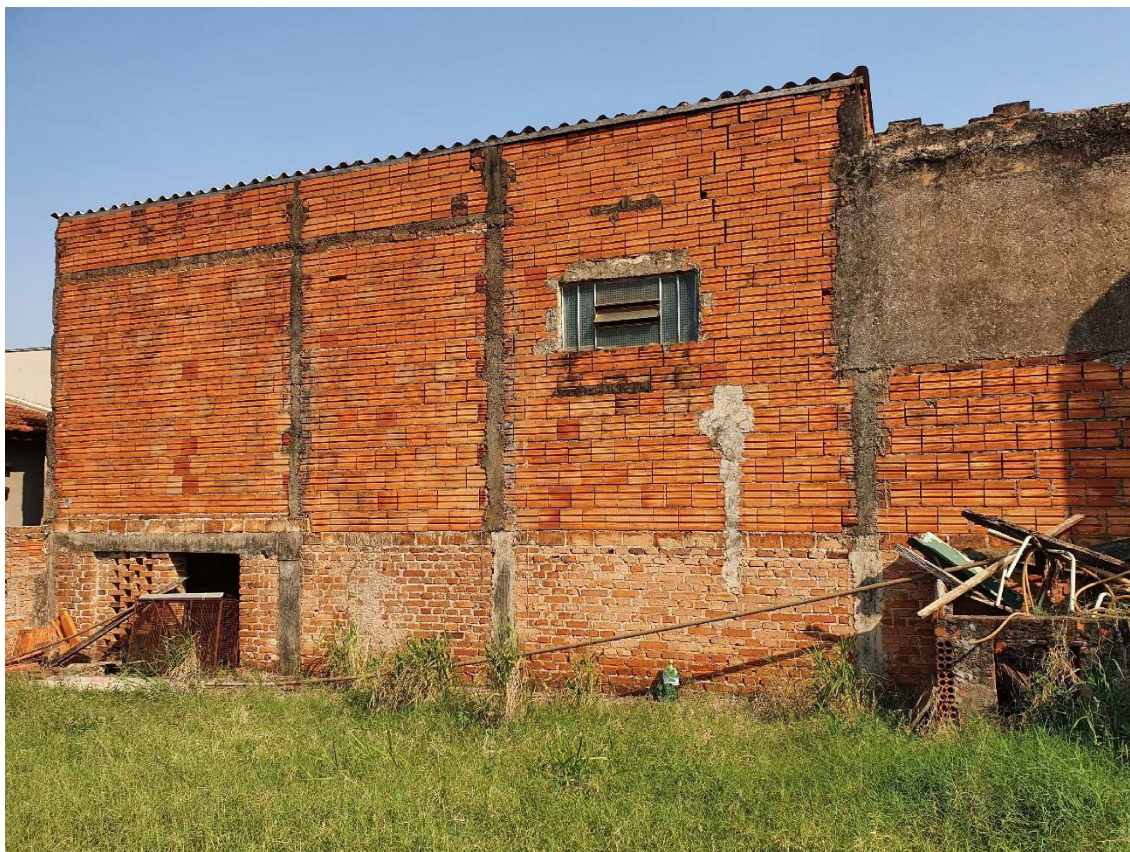
Foto 4 – Vista da edícula pelos fundos.

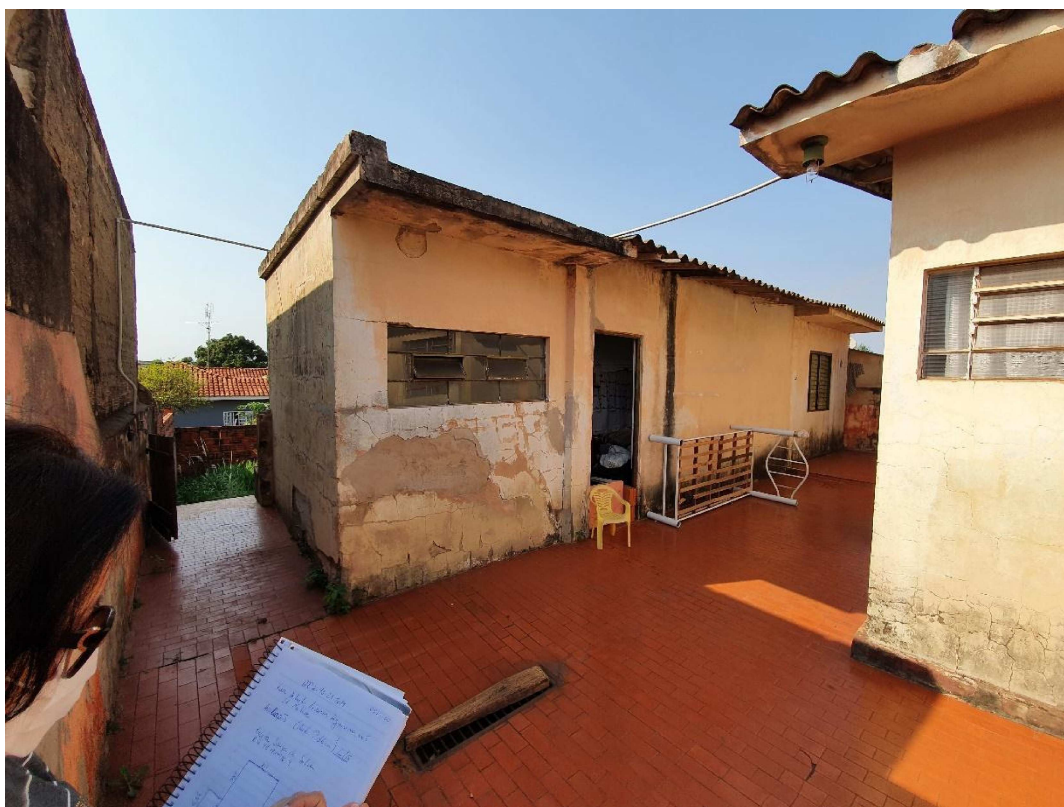
Foto 5- Vista da edícula, lado esquerdo, escada de acesso aos fundos.

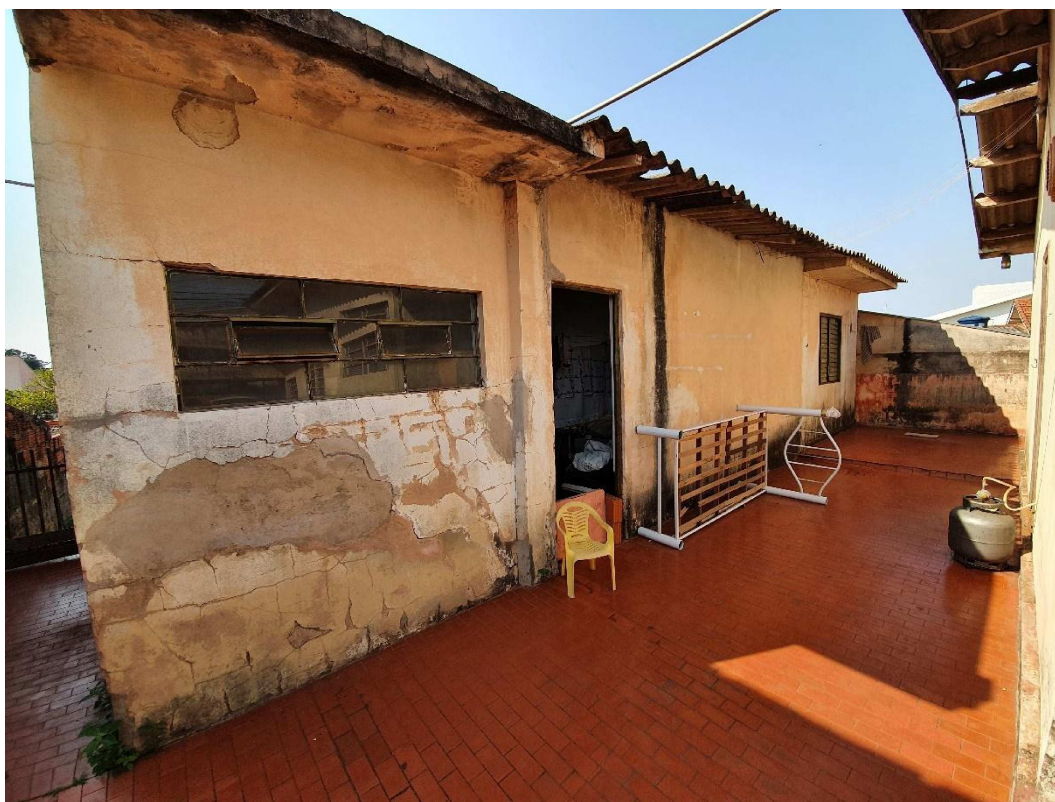
Foto 6 – Fachada da edícula.

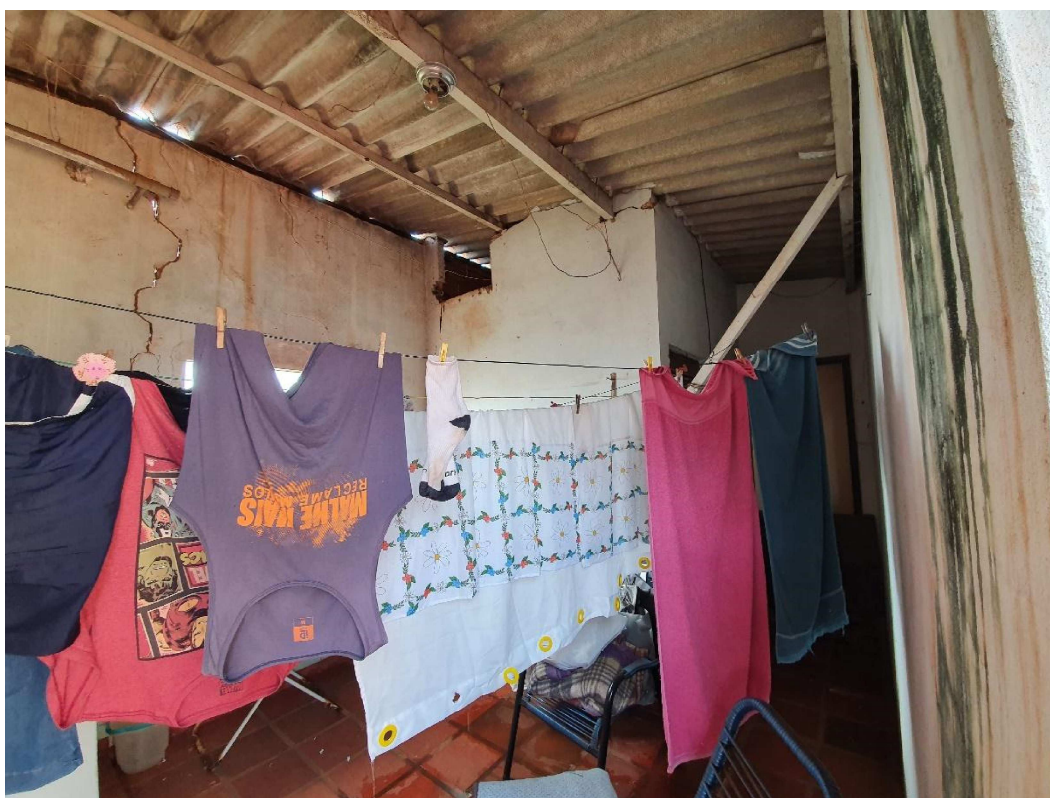
Foto 7 – Detalhe das rachaduras na lavanderia.

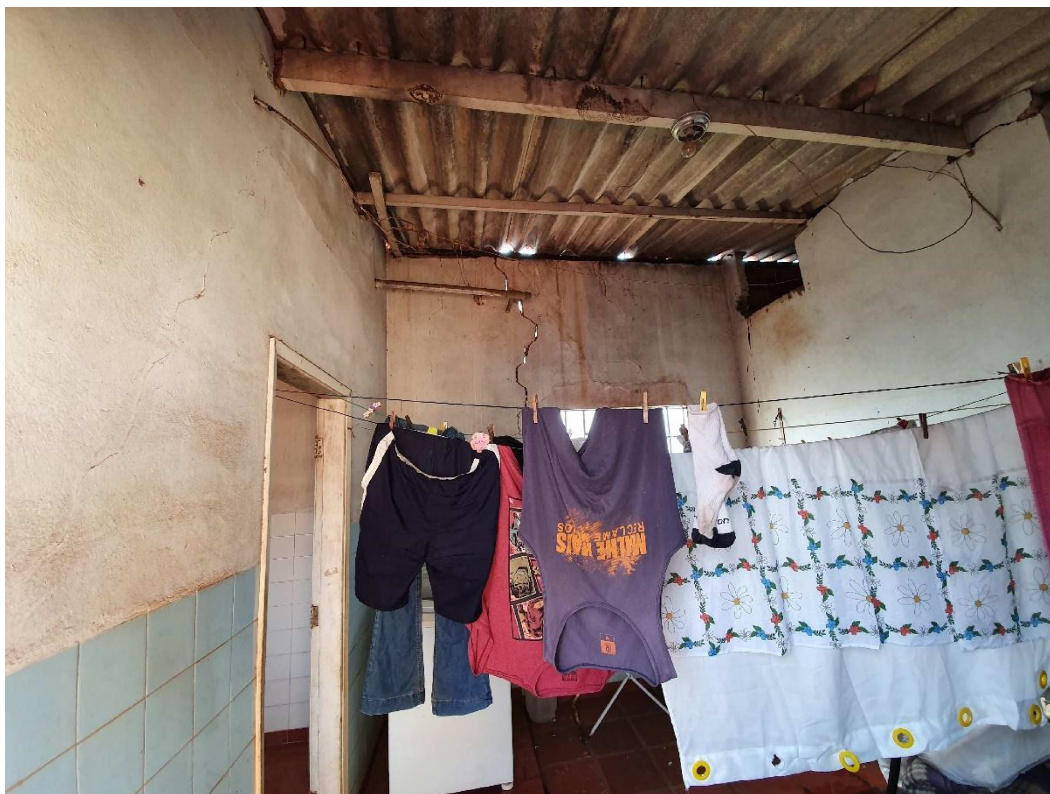
Foto 8 –Lavanderia, pode-se visualizar a rachadura com abertura da qual se visualiza o ambiente externo da casa.

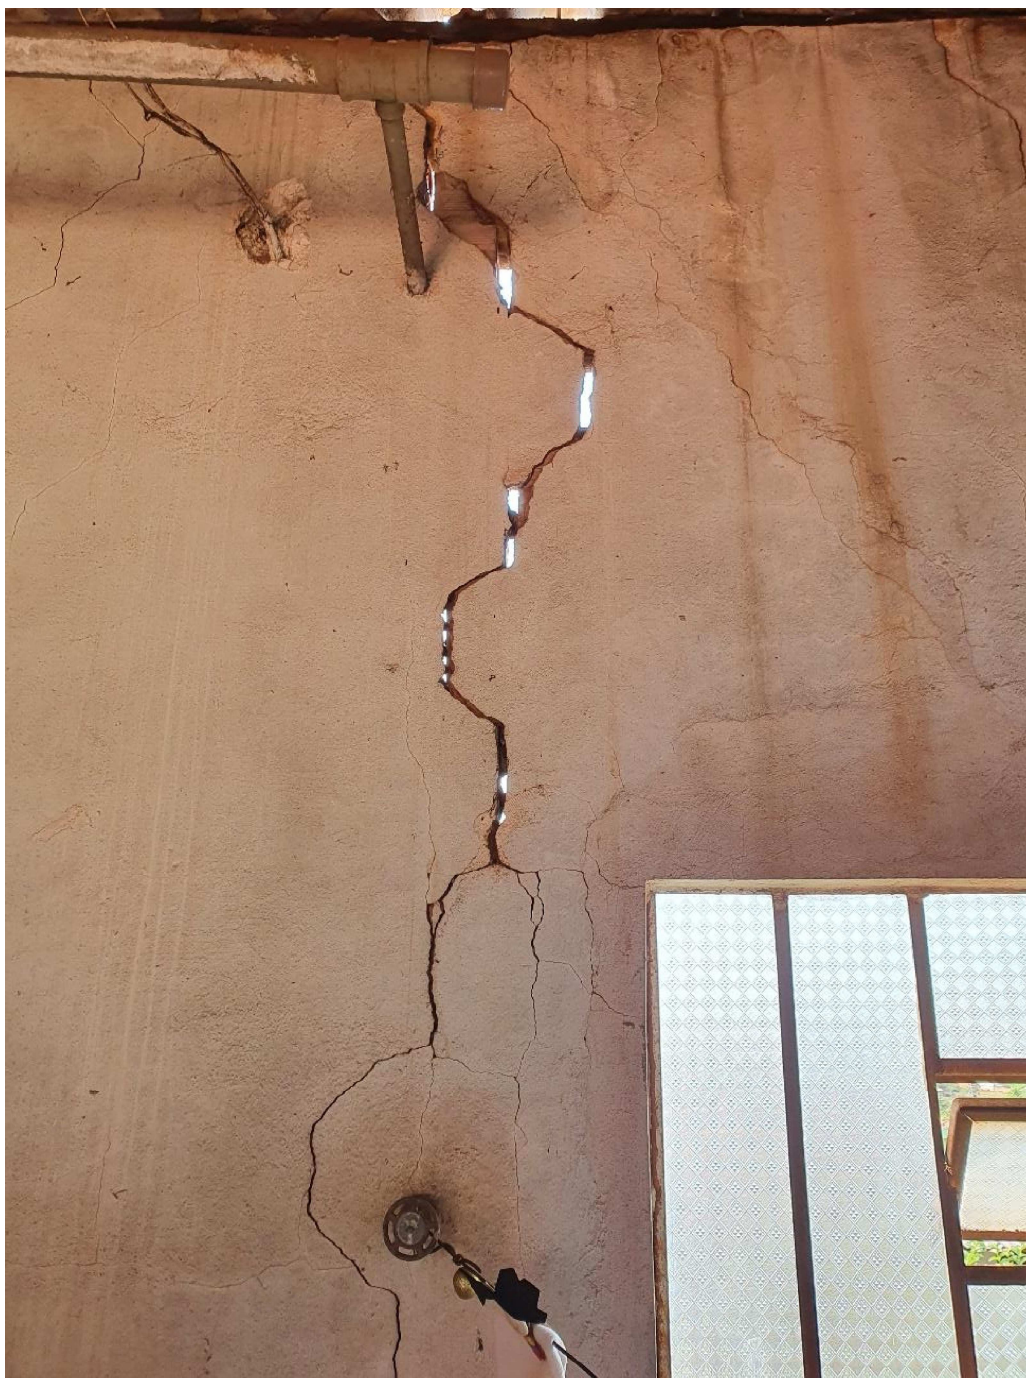
Foto 9 – Detalhe da rachadura da foto 8.

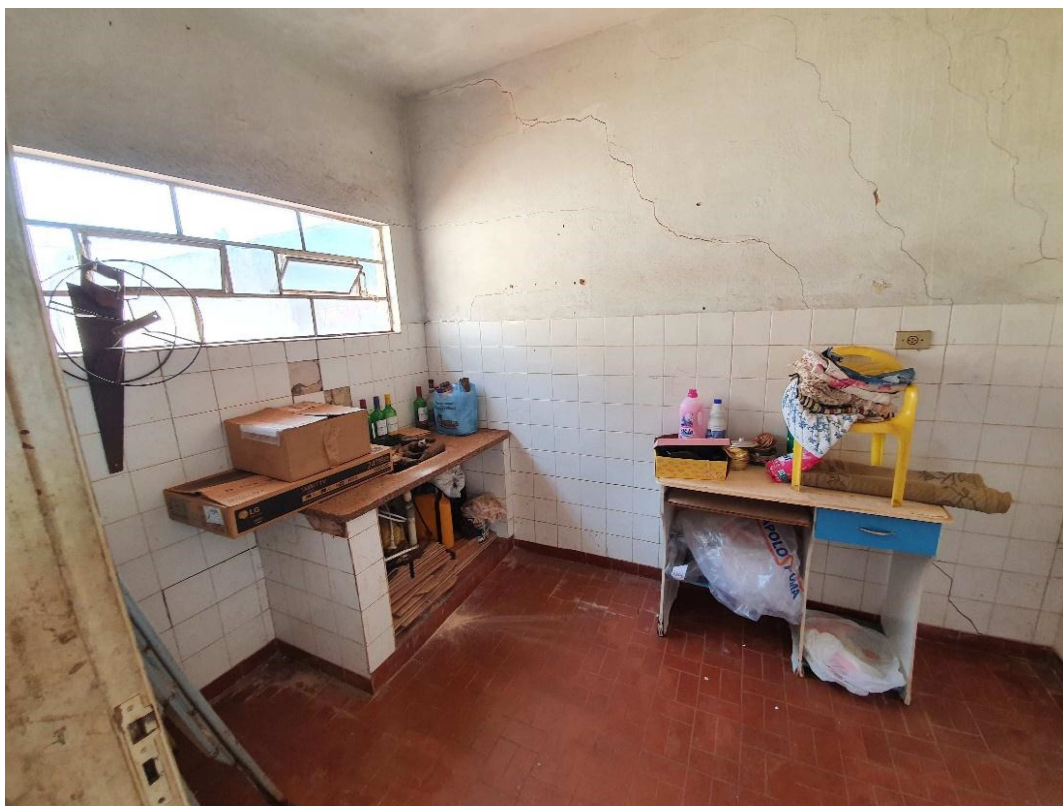
Foto 10 – Detalhe da cozinha da edícula, azulejos quebrados na pia e nas paredes, rachaduras por toda a extensão da parede em frente à porta de quem entra.

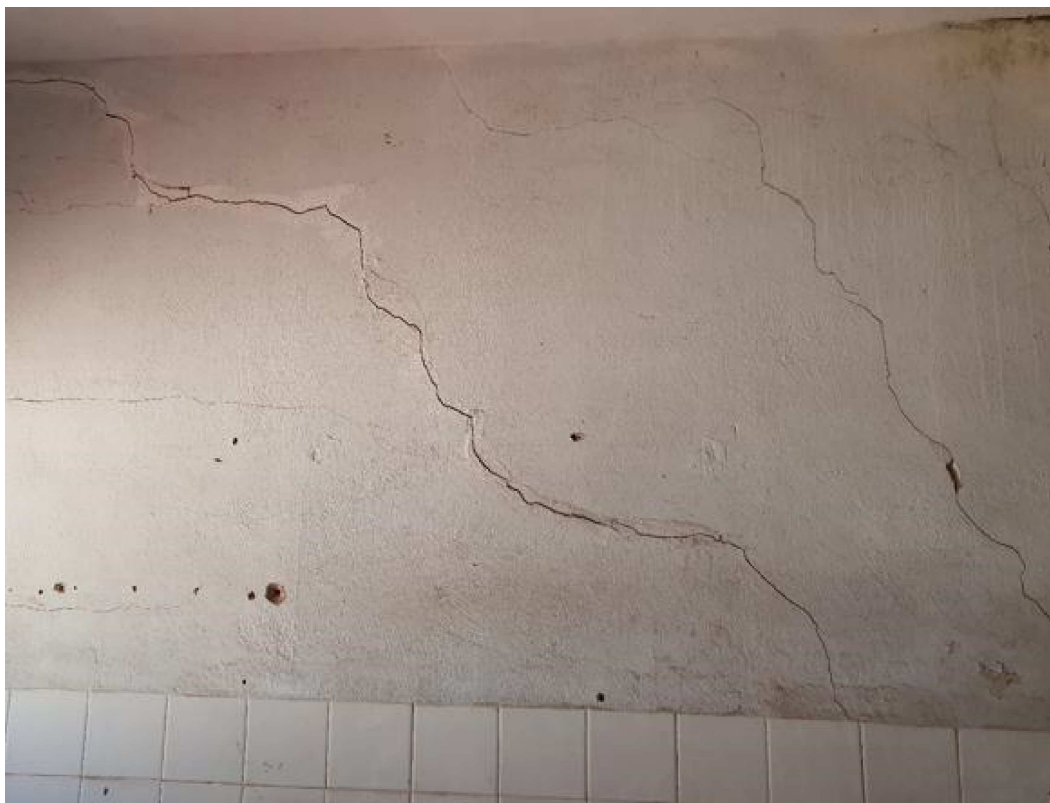
Foto 11 – Vista do detalhe da foto 10.

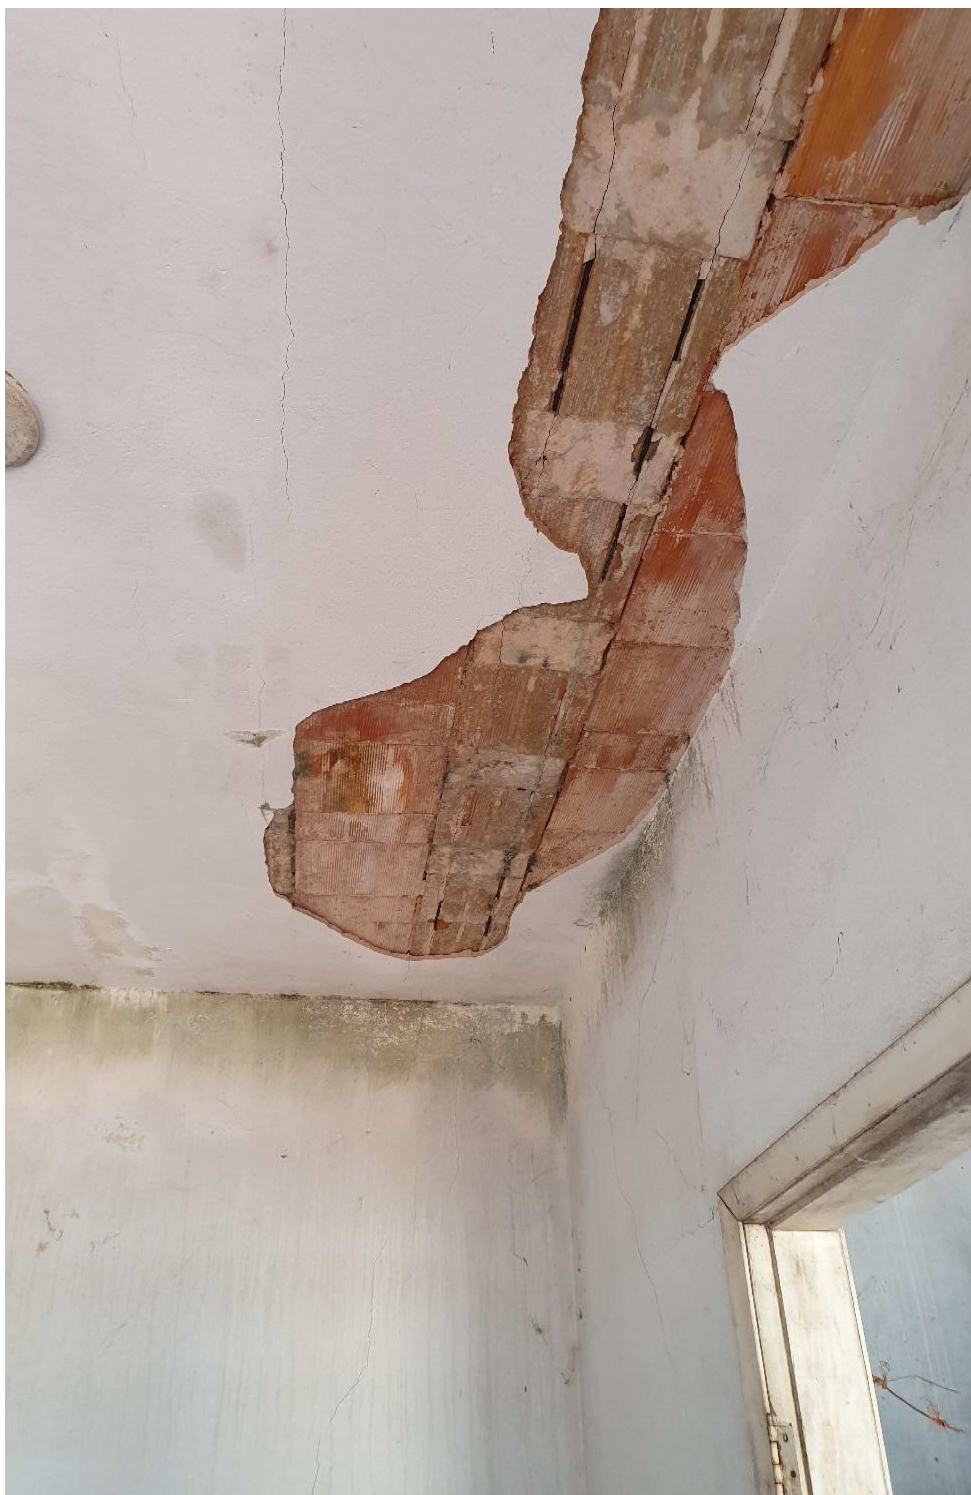
Foto 12 – Detalhe do reboco soltando da laje da cozinha e trinca de fora a fora.

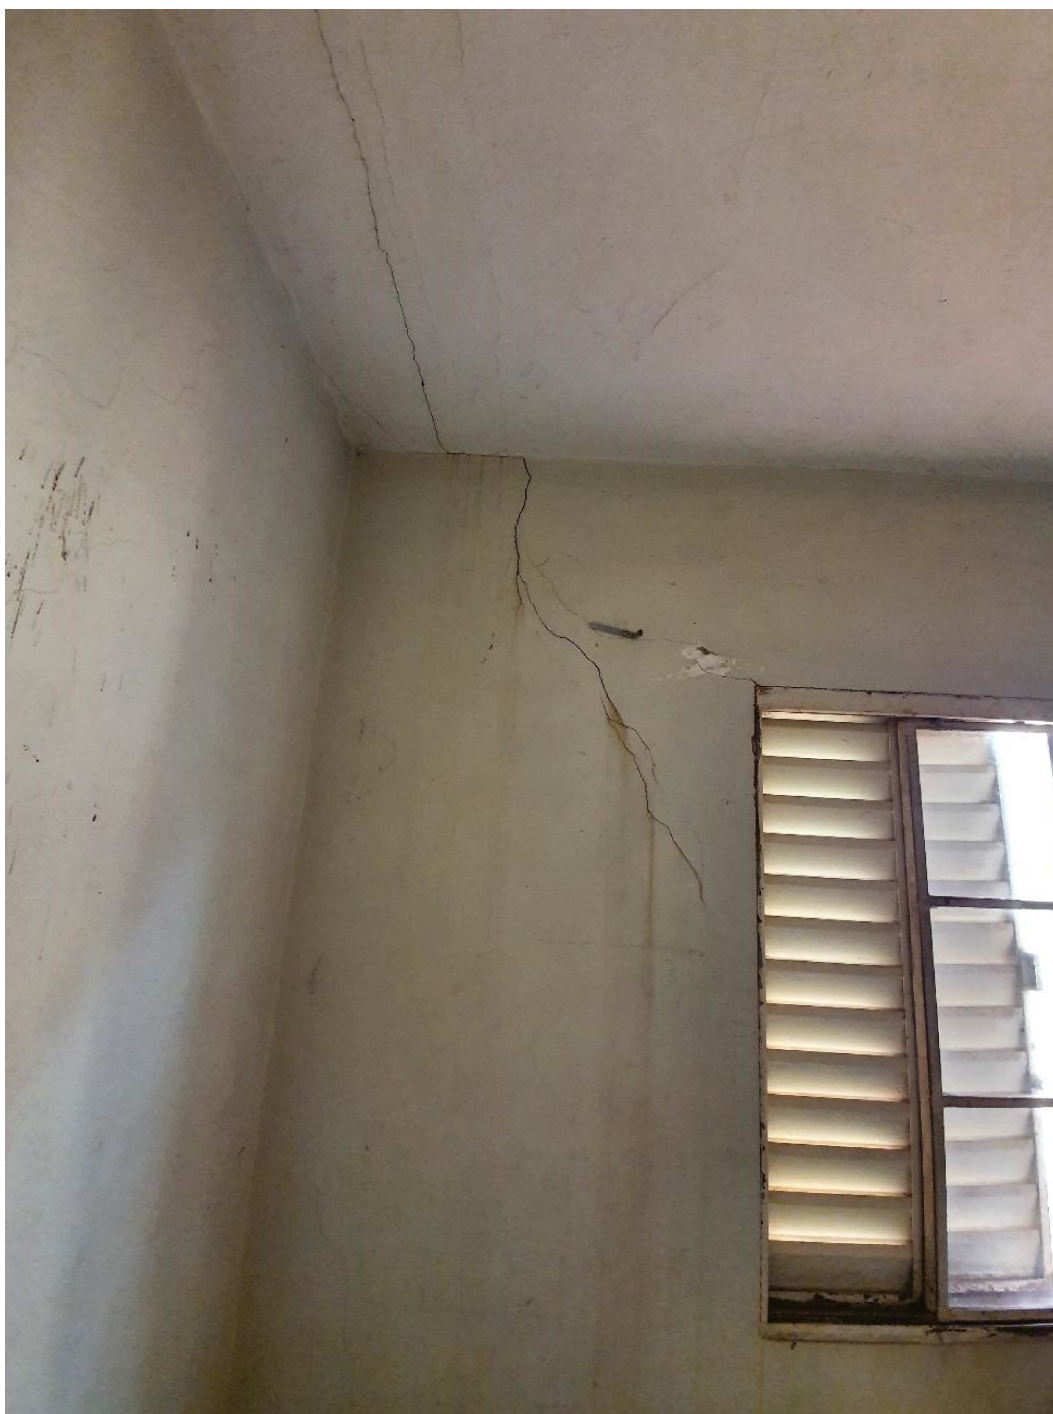
Foto 15 – Detalhe da rachadura na laje a qual desce em ângulo pela parede onde se encontra a janela do quarto.

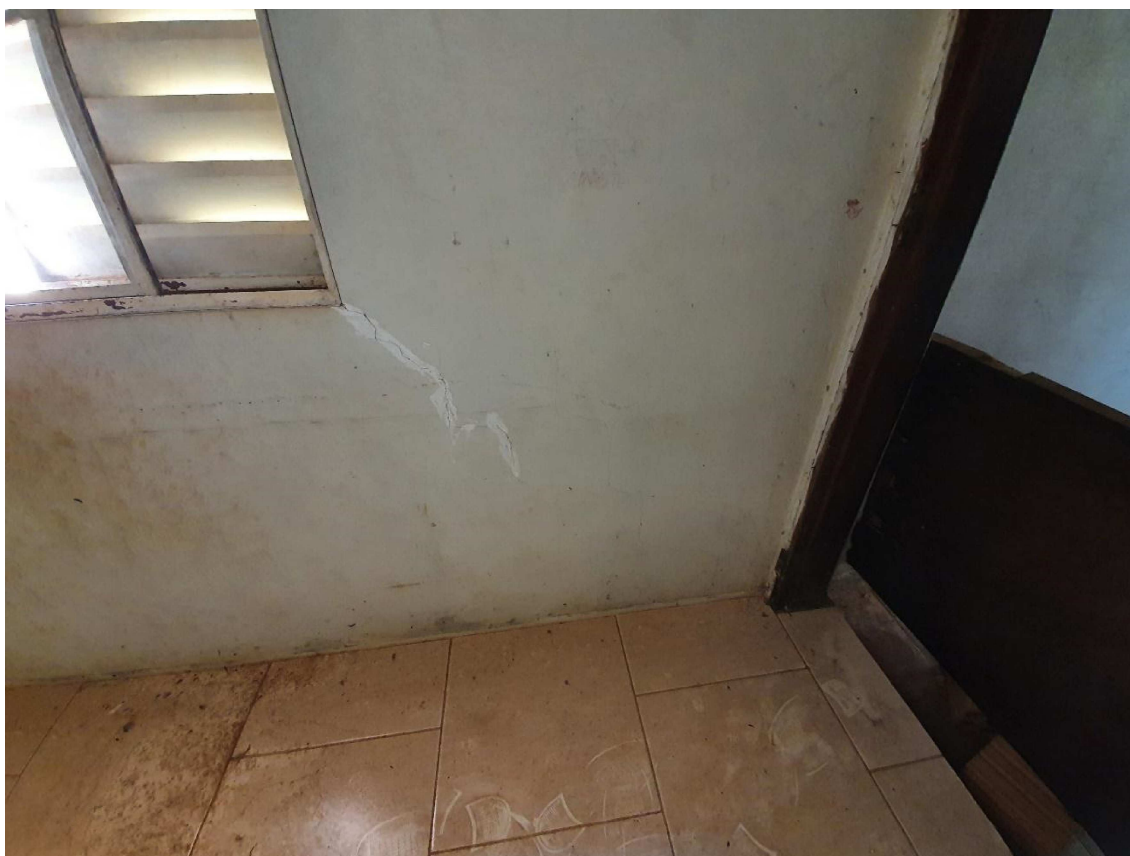
Foto 16 - Trincas em 45° no canto direito da janela do quarto.

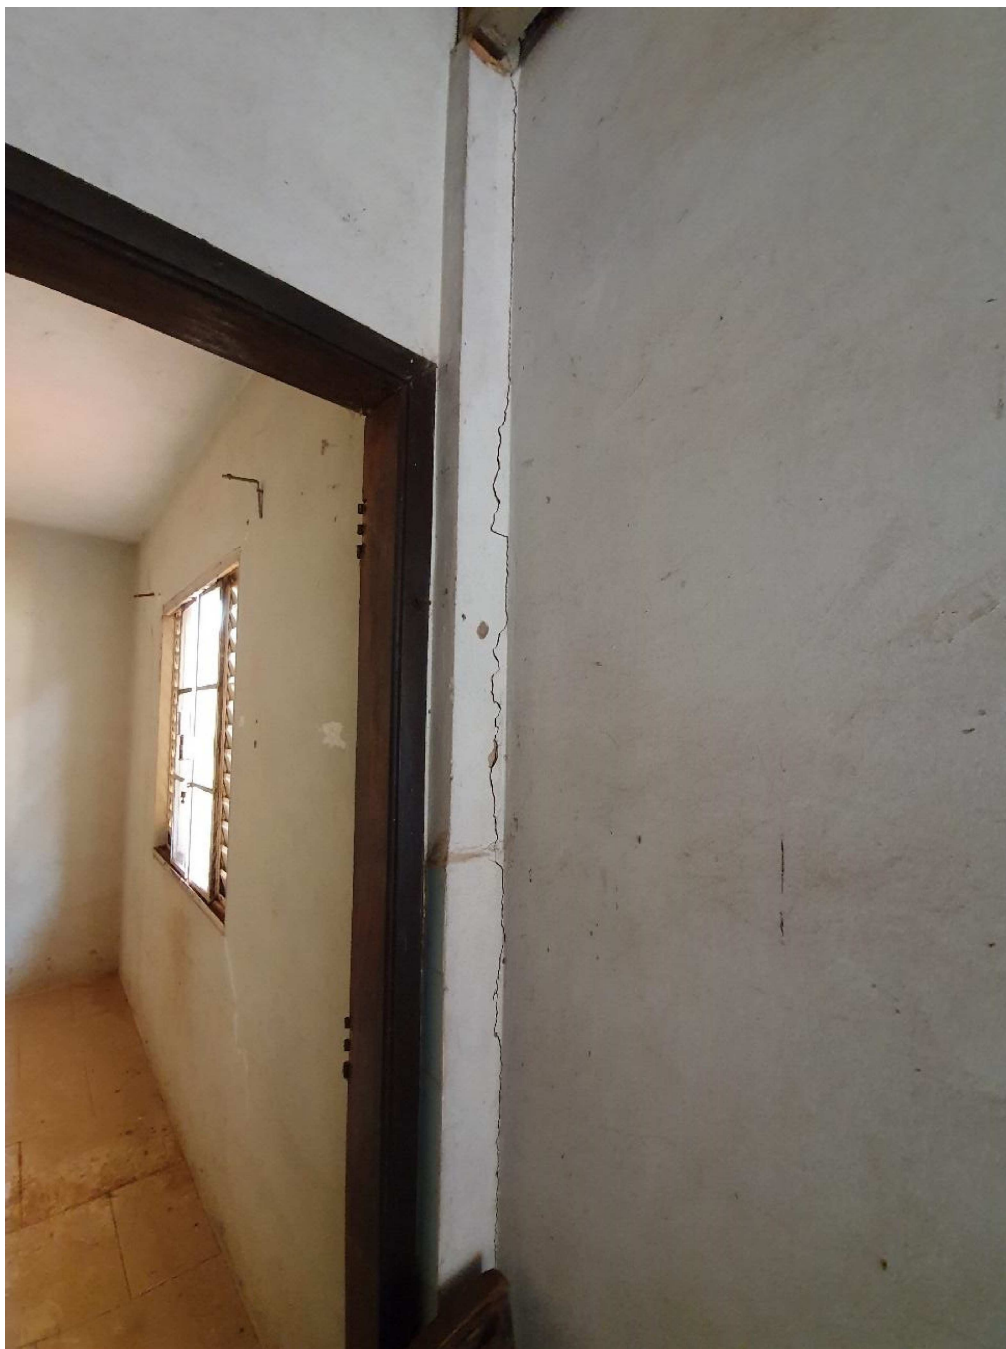
Foto 17 – Detalhes da rachadura na coluna do corredor de acesso ao quarto da edícula, junto ao batente da porta.

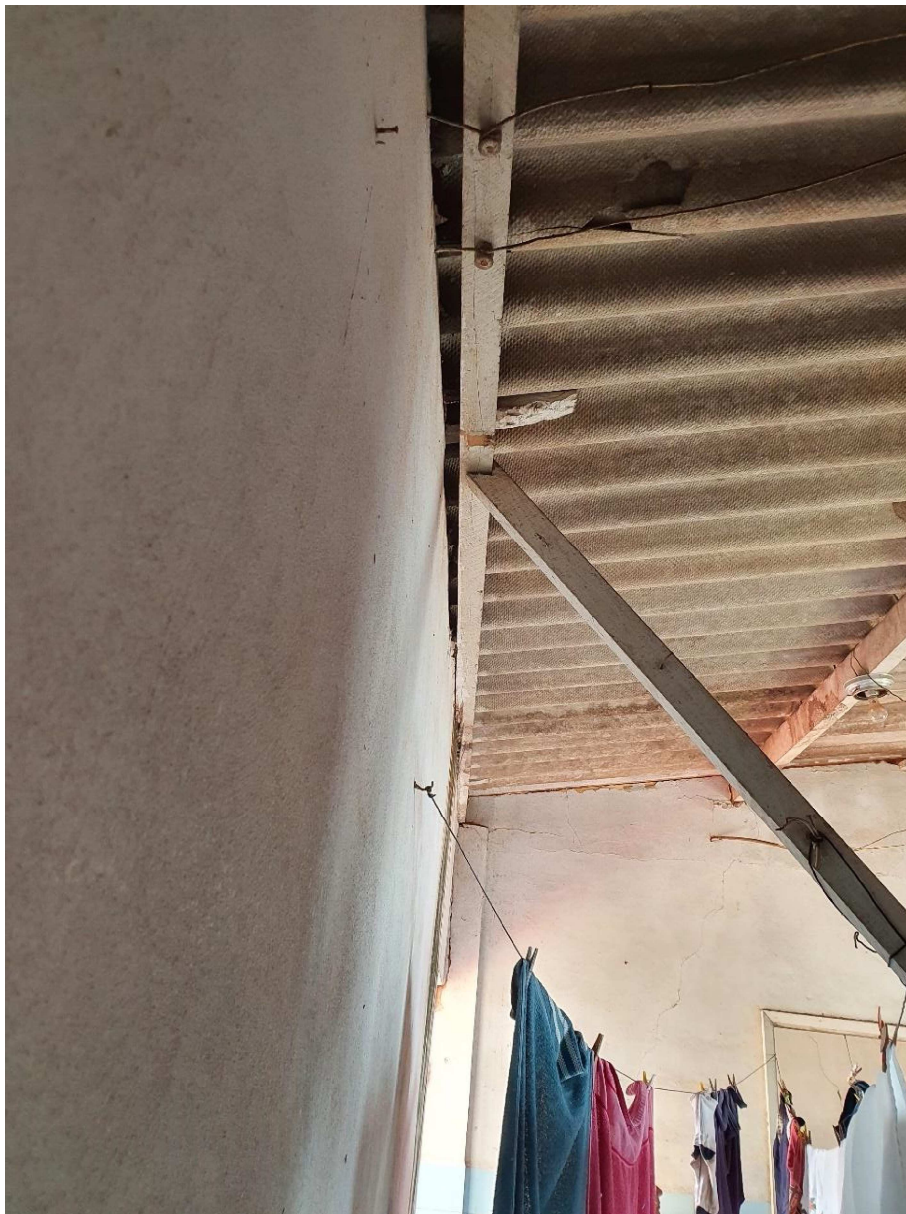
Foto 18 – Deslocamento do telhado em relação à parede, percebe-se pela distância do caibro em relação à parede.

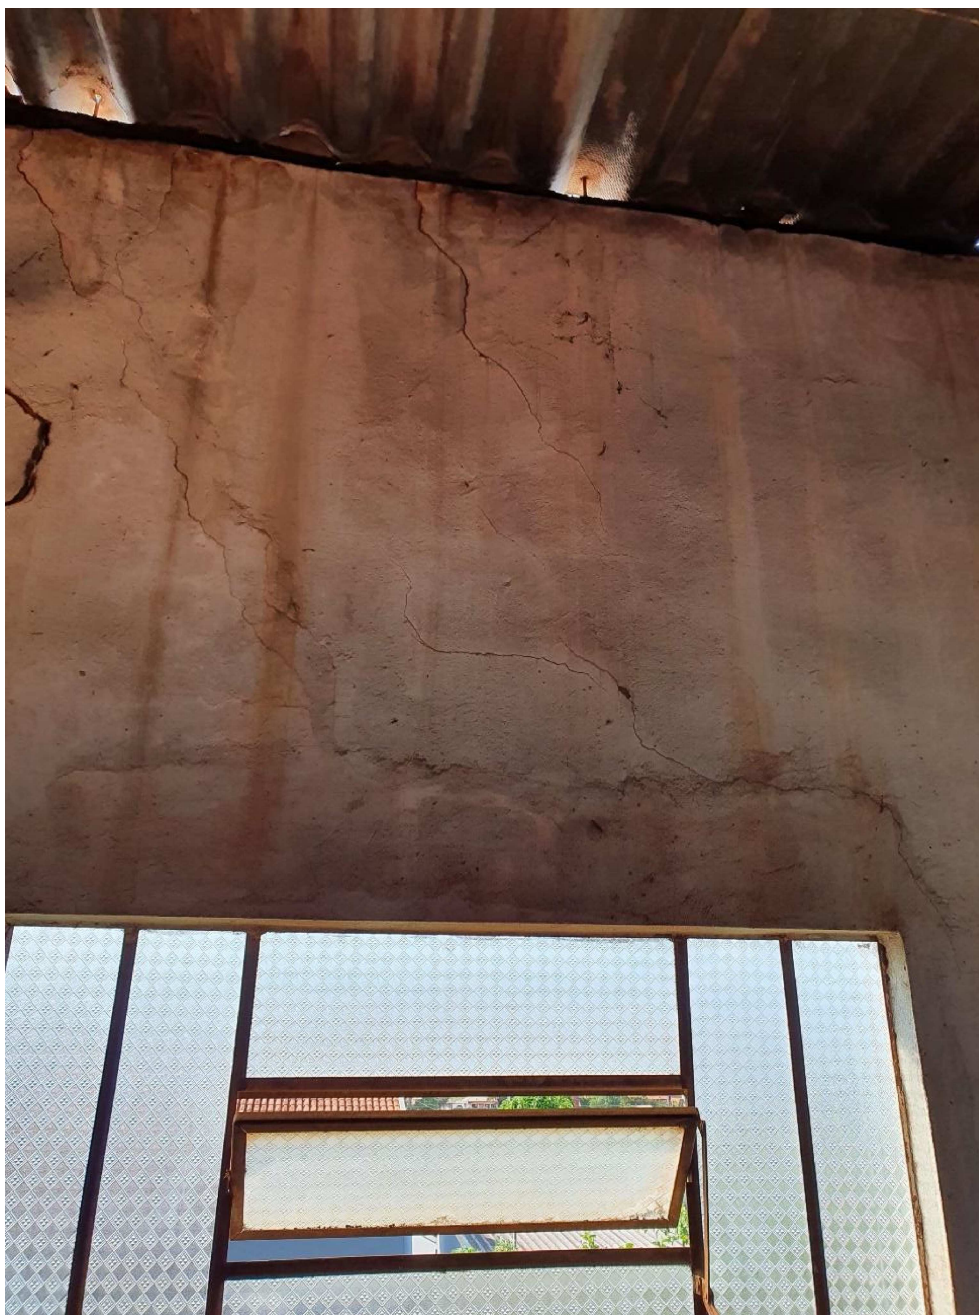
Foto 19 – Parede acima da janela da lavanderia, rachaduras em ângulo e perto da janela, na horizontal.

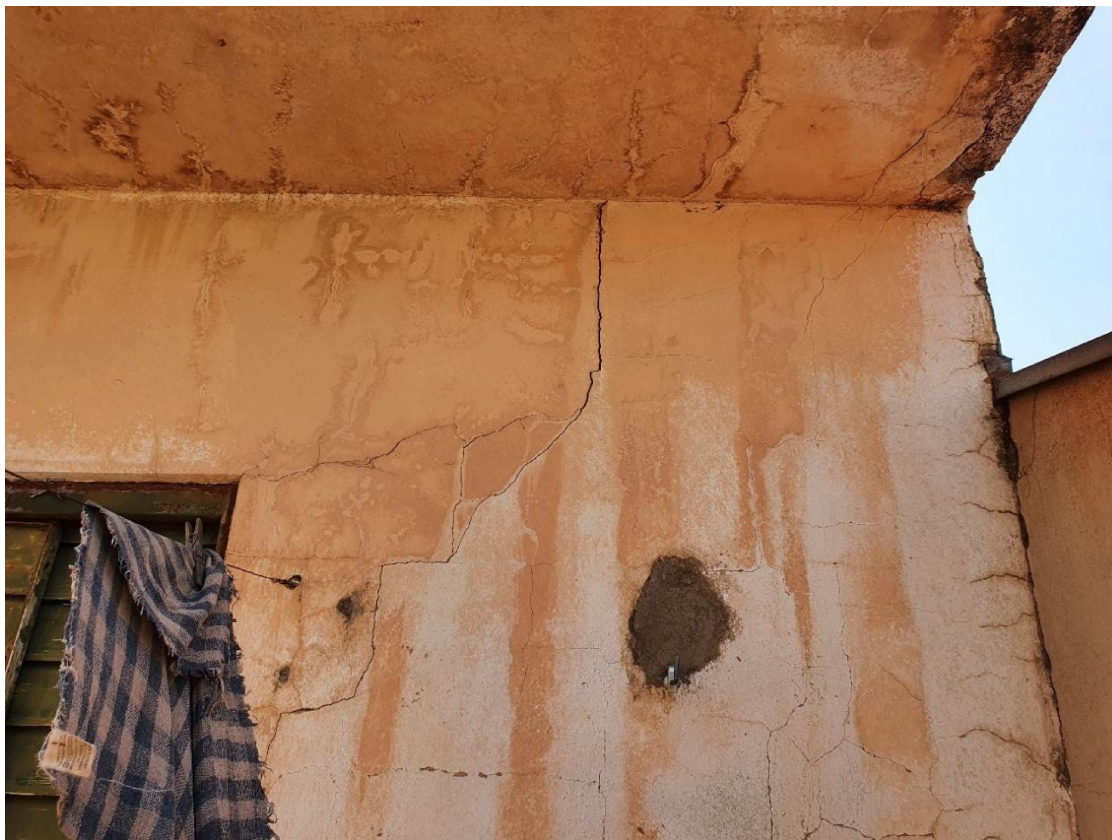
Foto 20 – Rachadura em ângulo na fachada da edícula, mesmo sentido de dentro.

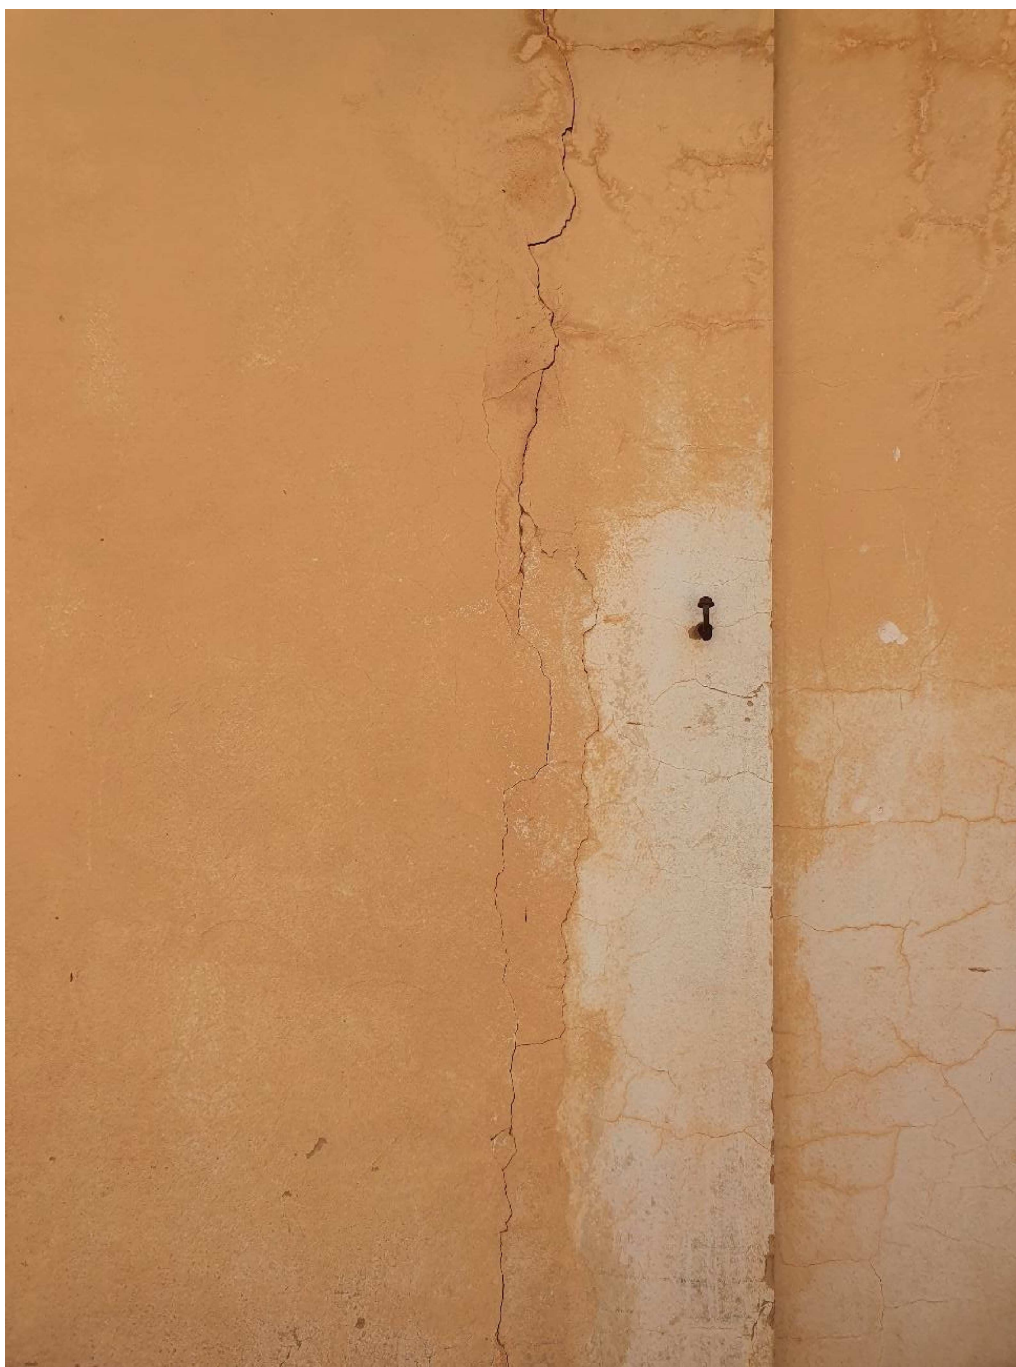
Foto 21 – Rachaduras na fachada da edícula.

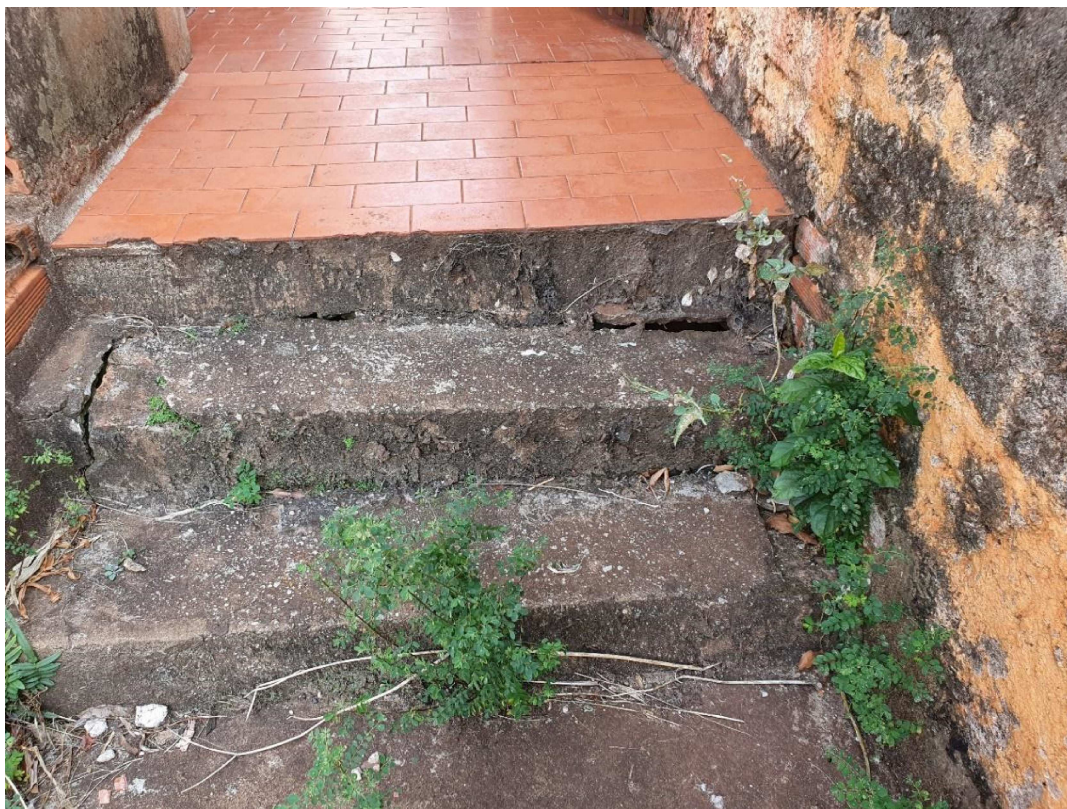
Foto 22 – Calçada que dá acesso aos fundos do imóvel está afundando.

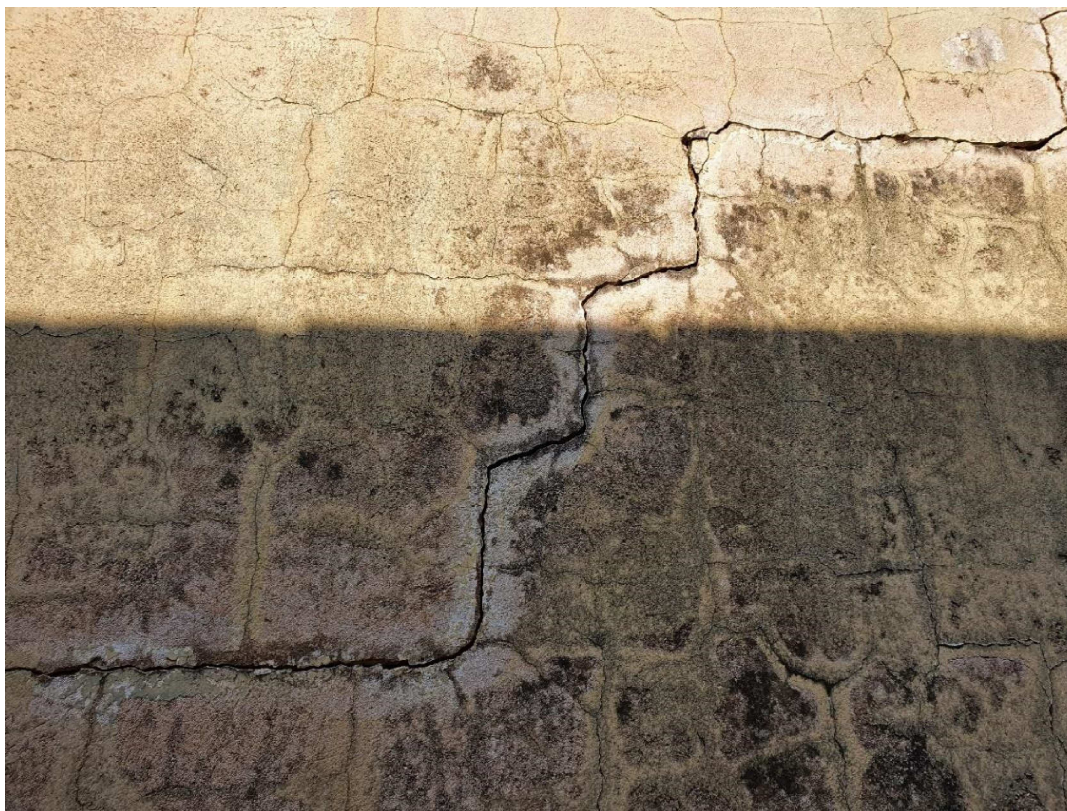
Foto 23 – Muro esquerdo pra quem fica de costas pra rua.
