**EXMO. Sr. Dr. JUIZ DE DIREITO DA 3ª VARA CÍVEL DA  
COMARCA DE OURINHOS – SP.**

**Processo: 0003043-21.2019.8.26.0408**

## **LAUDO PERICIAL**

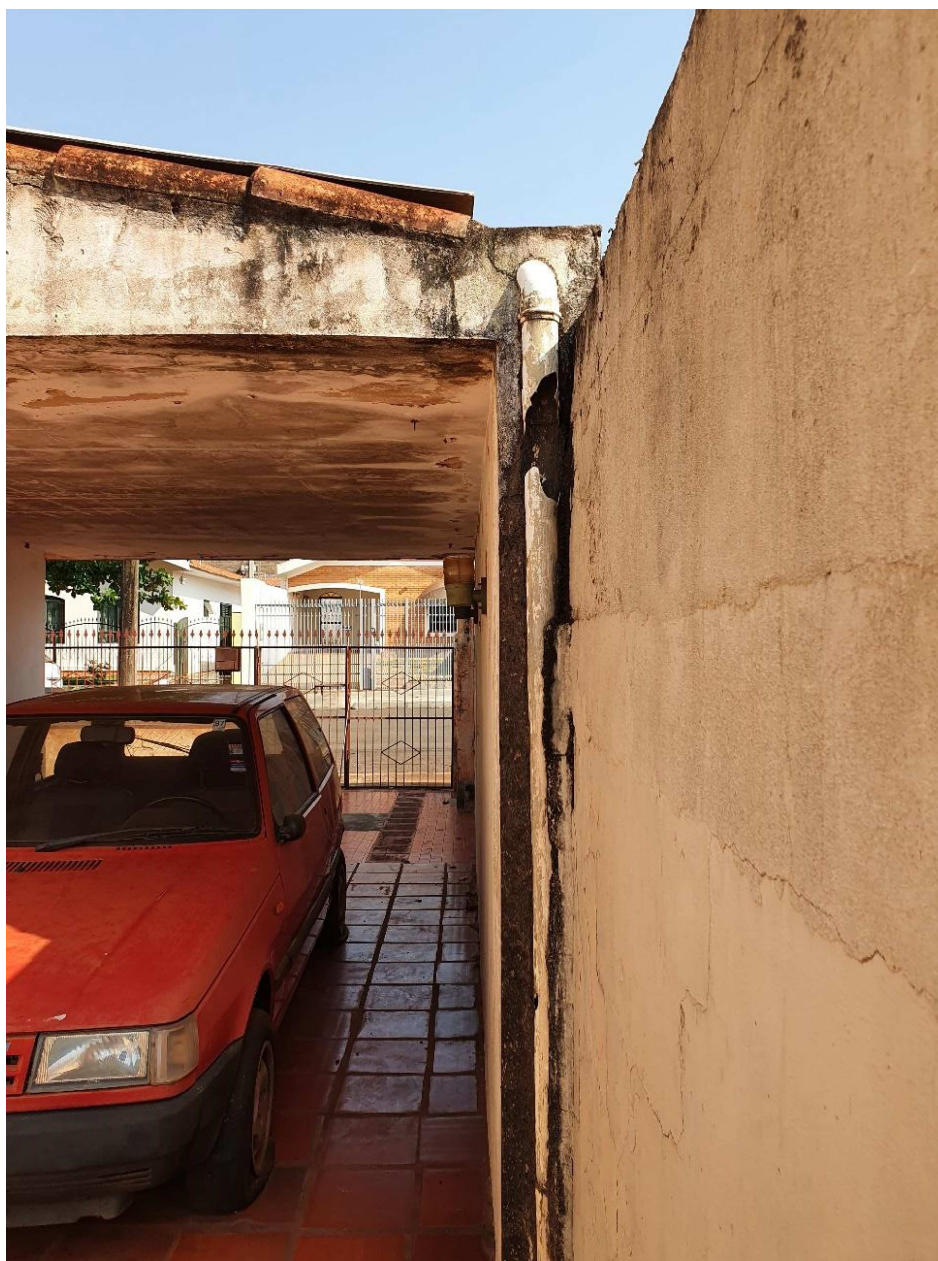
Foto 24 –Garagem, vista dos fundos para a frente

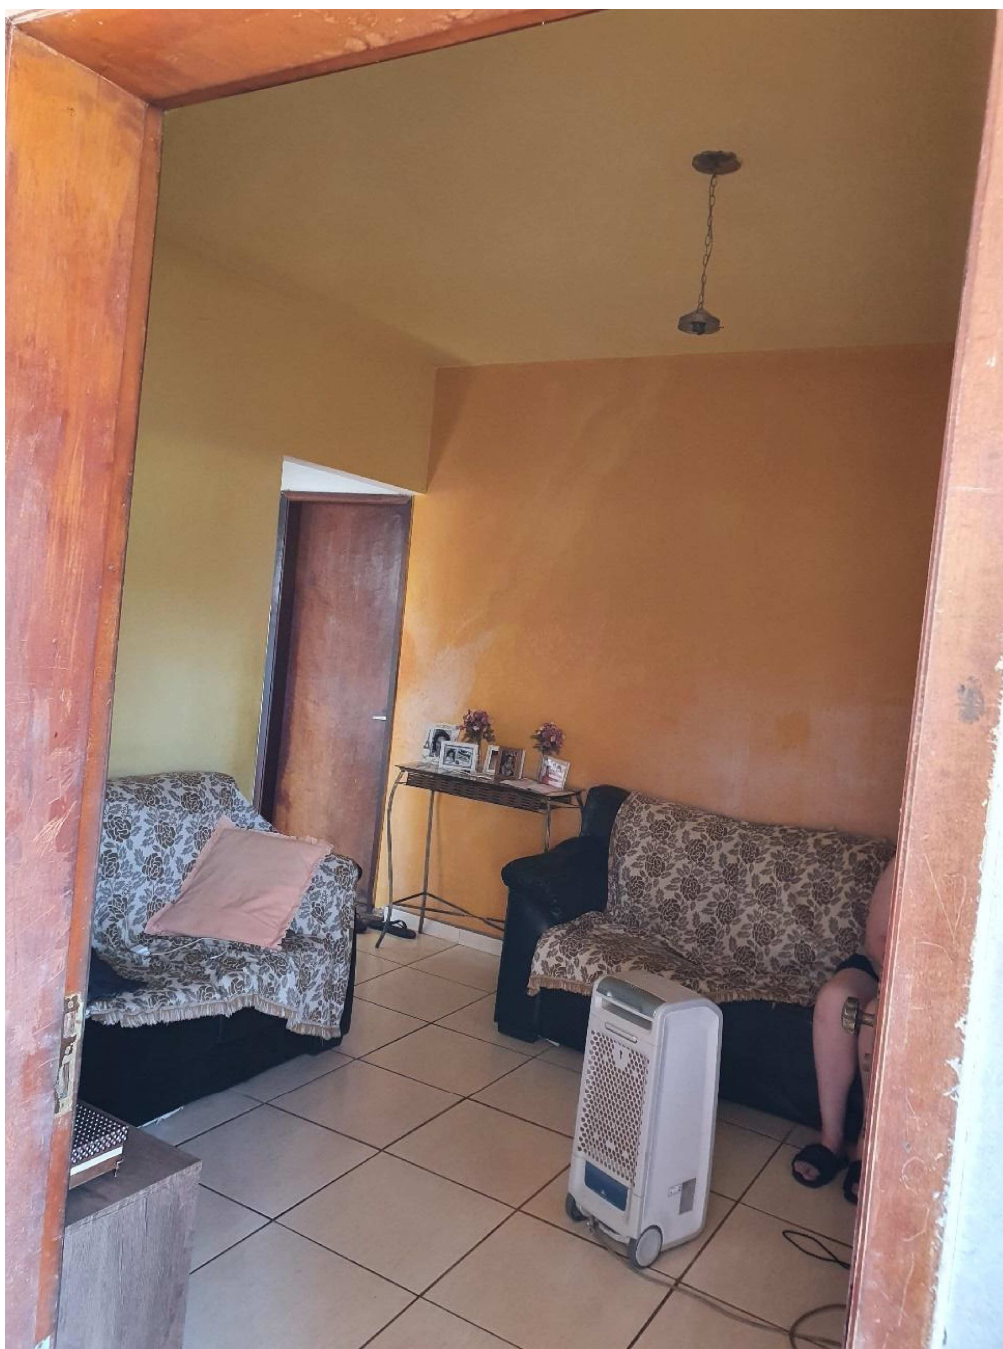
Foto 27 – Vista da sala de estar.

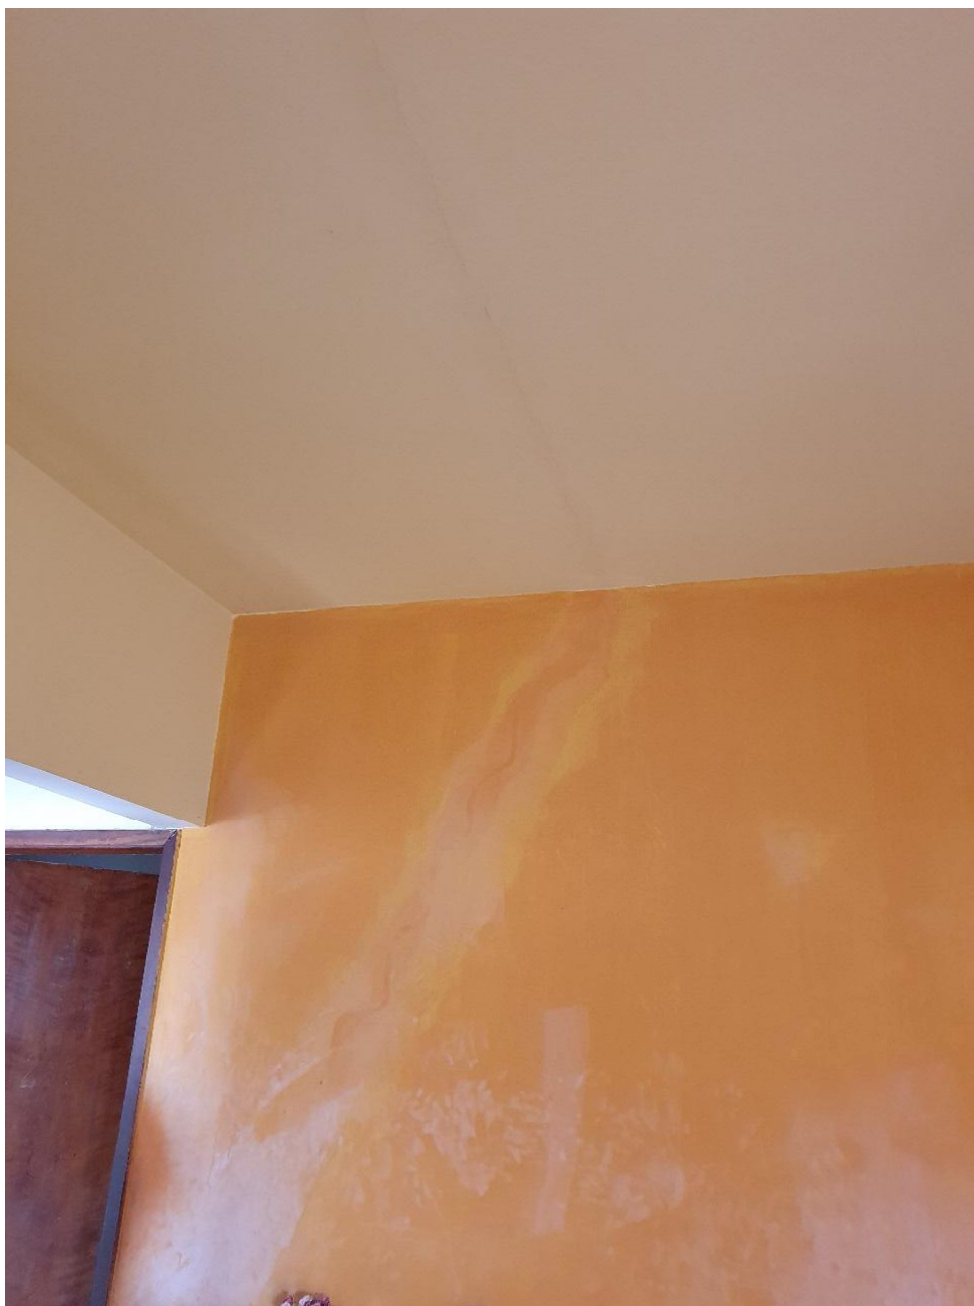
Foto 28 – Detalhes de infiltração, rachaduras na parede, divisa com o quarto I e na laje em toda a sua extensão.

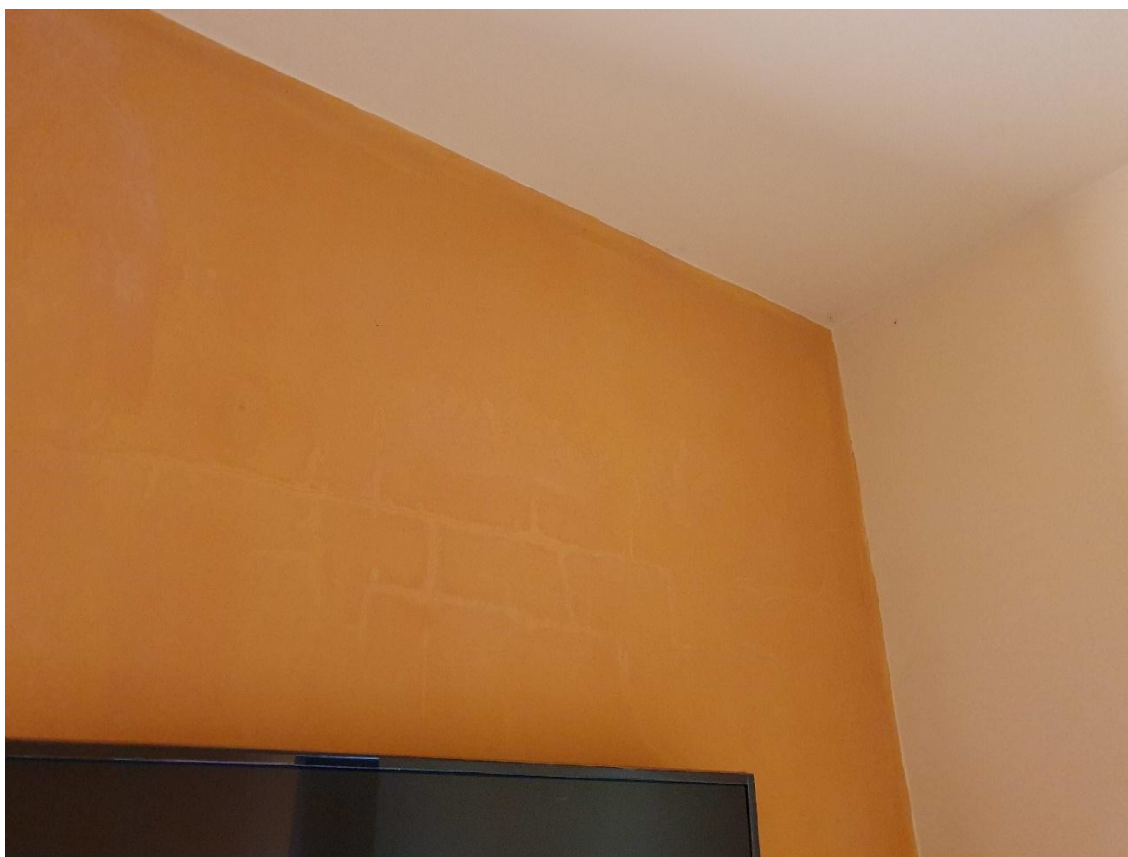
Foto 29 – Infiltração na parede, divisa com o banheiro.

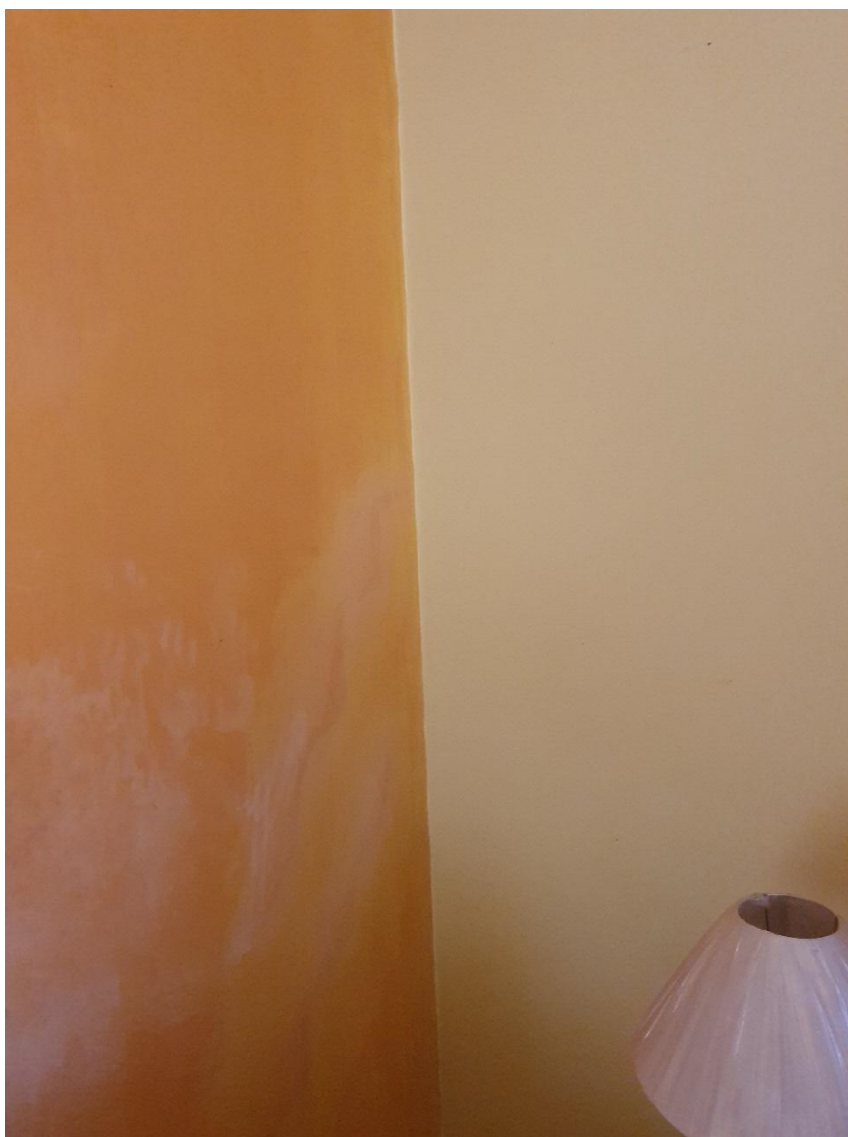
Foto 30 – Infiltração na mesma parede da foto anterior.

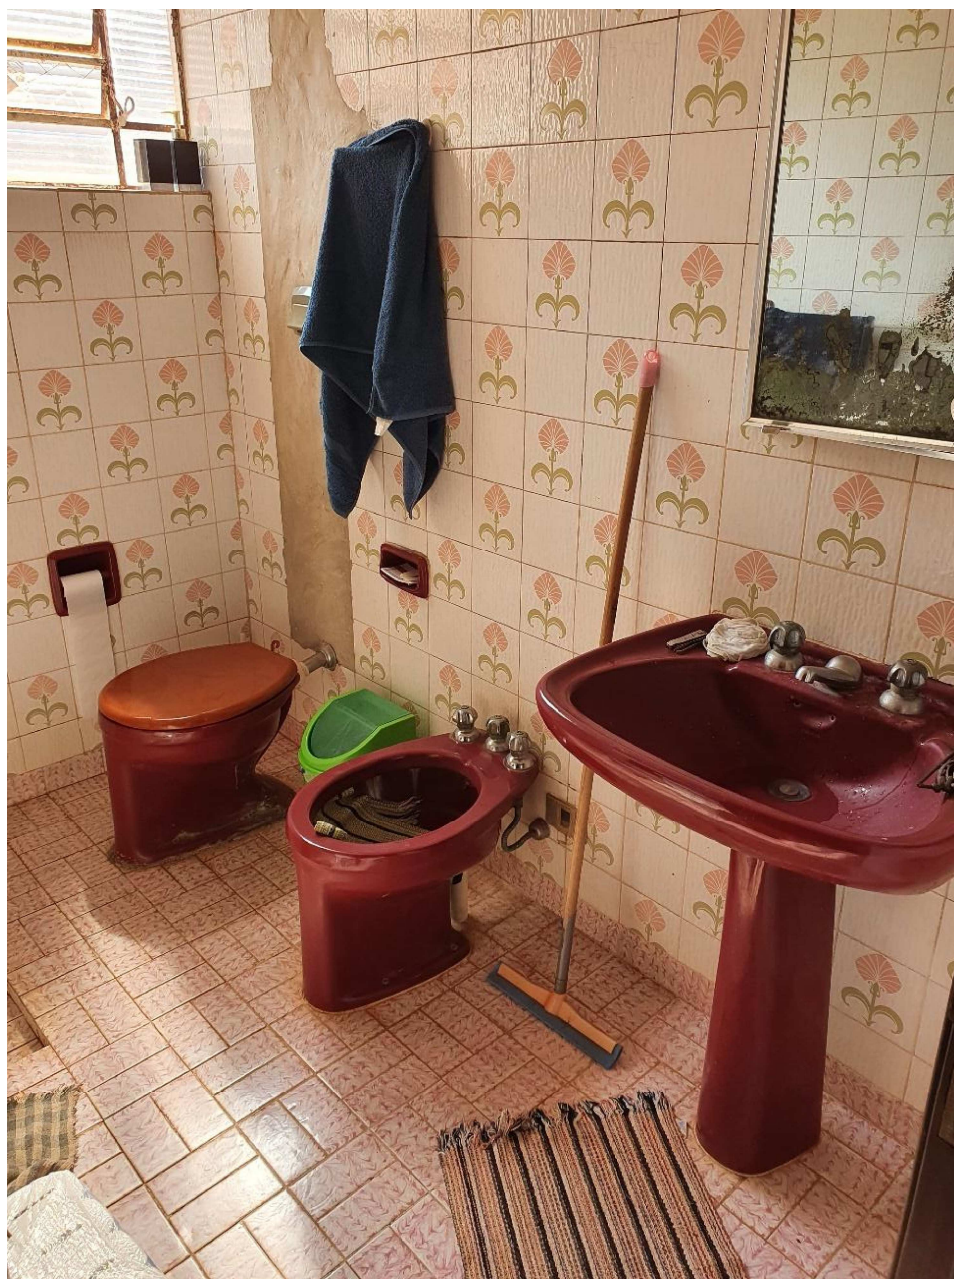
Foto 31 – Banheiro, faltam azulejos no local onde houve conserto do encanamento do vaso sanitário.

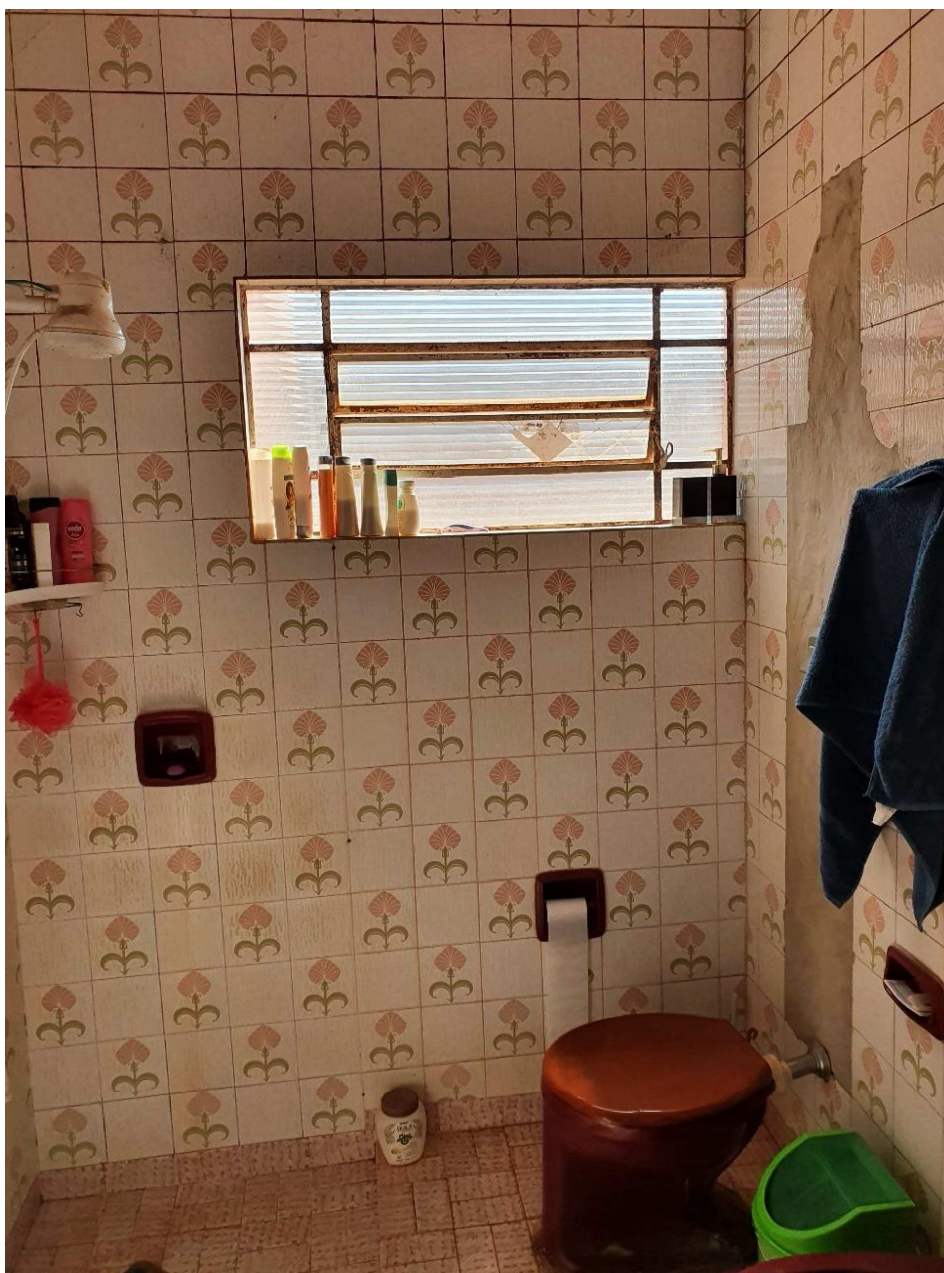
Foto 32 – Vitro enferrujado e com vidro quebrado.

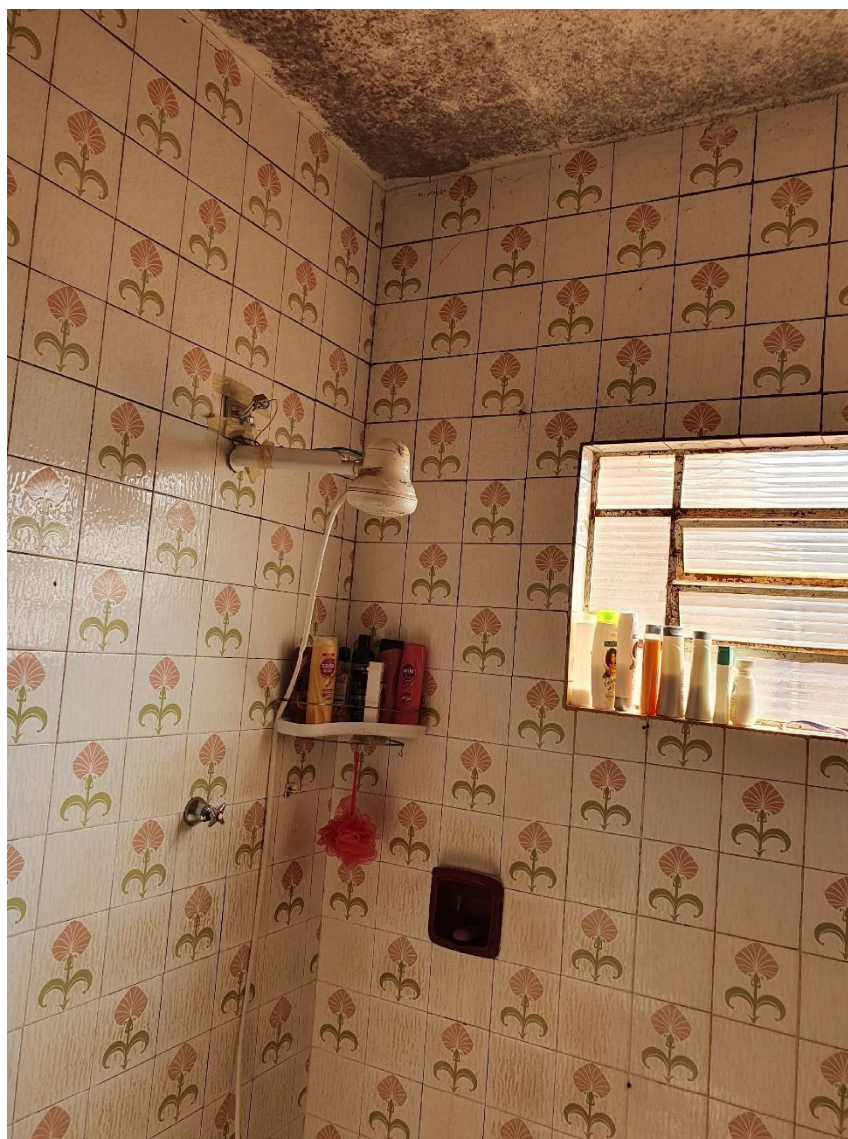
Foto 33 – Infiltração na laje do banheiro.

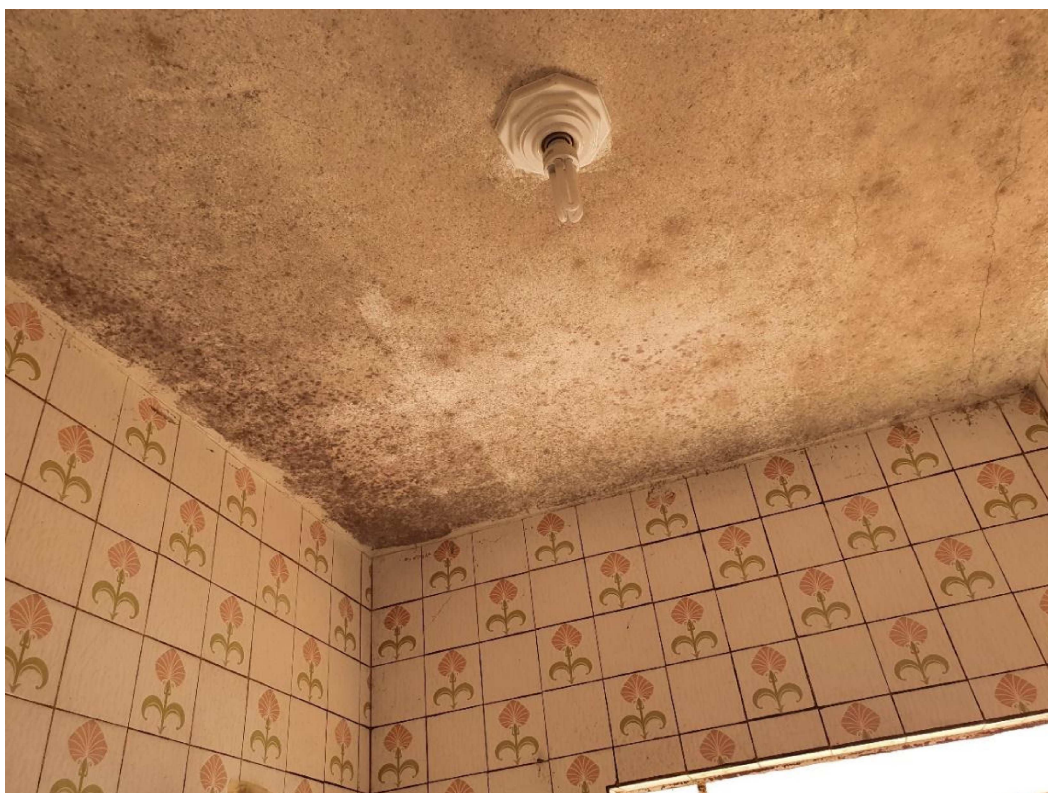
Foto 34 – Trincas na laje, em toda a sua extensão.

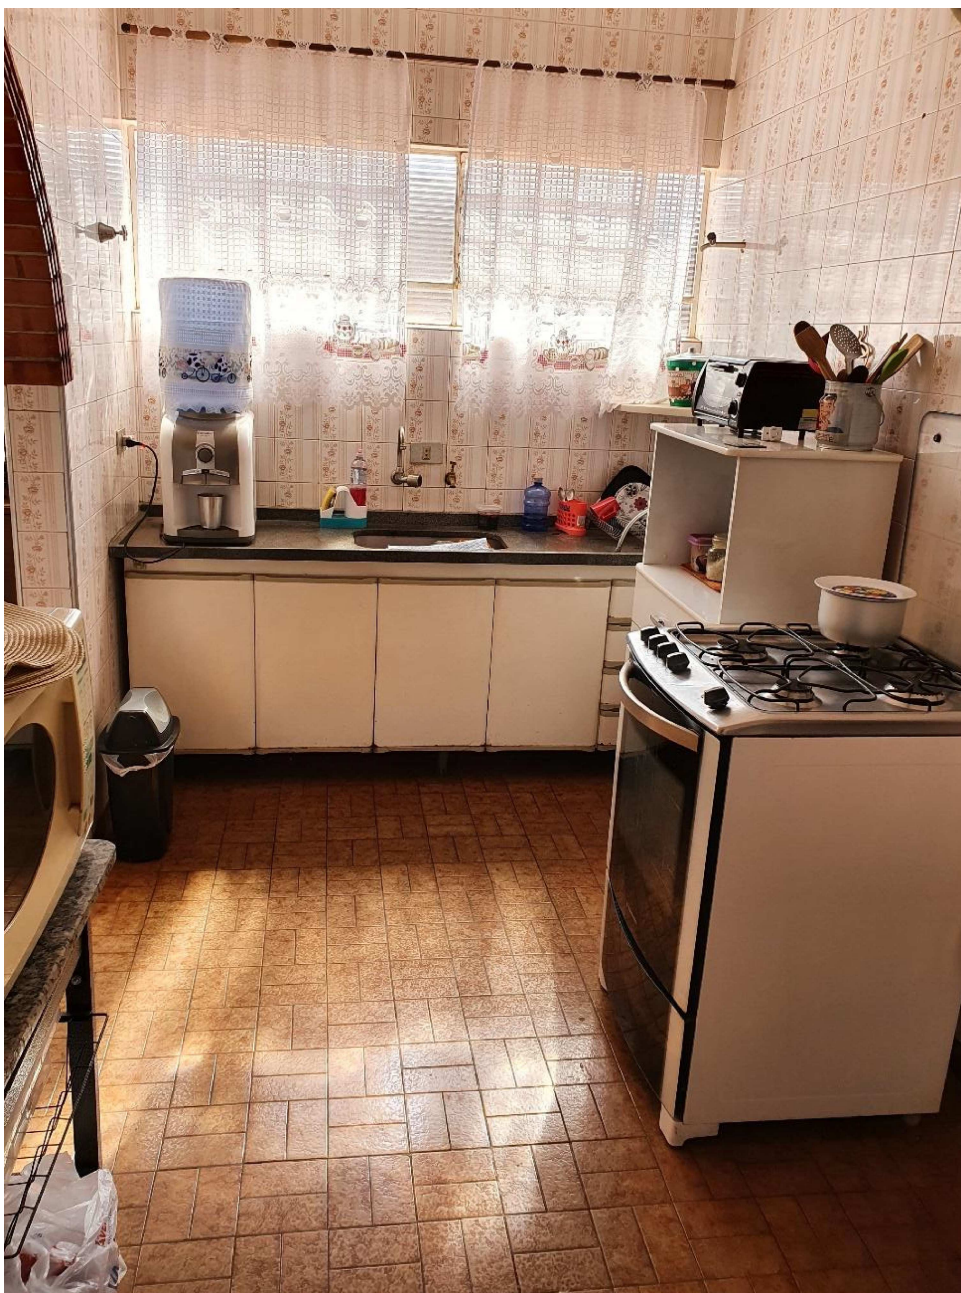
Foto 36 – Azulejos até o teto e piso de cerâmica.

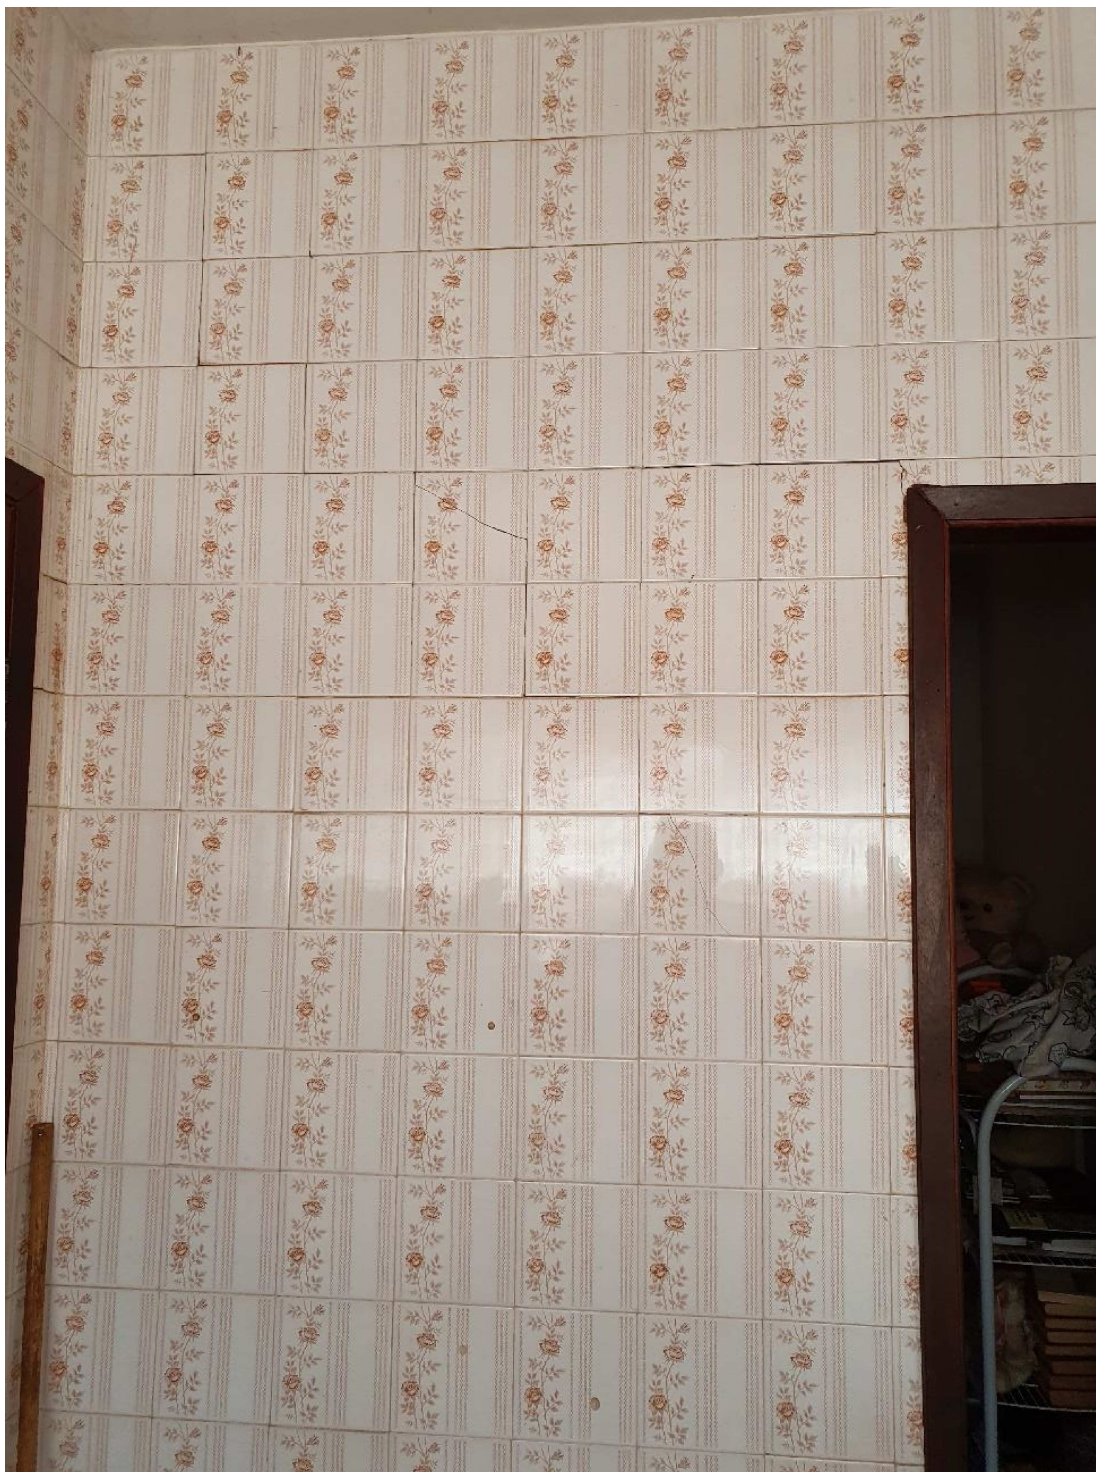
Foto 37 – Parede divisória com o quarto III, se encontra com rachaduras em ângulo em toda a sua extensão.

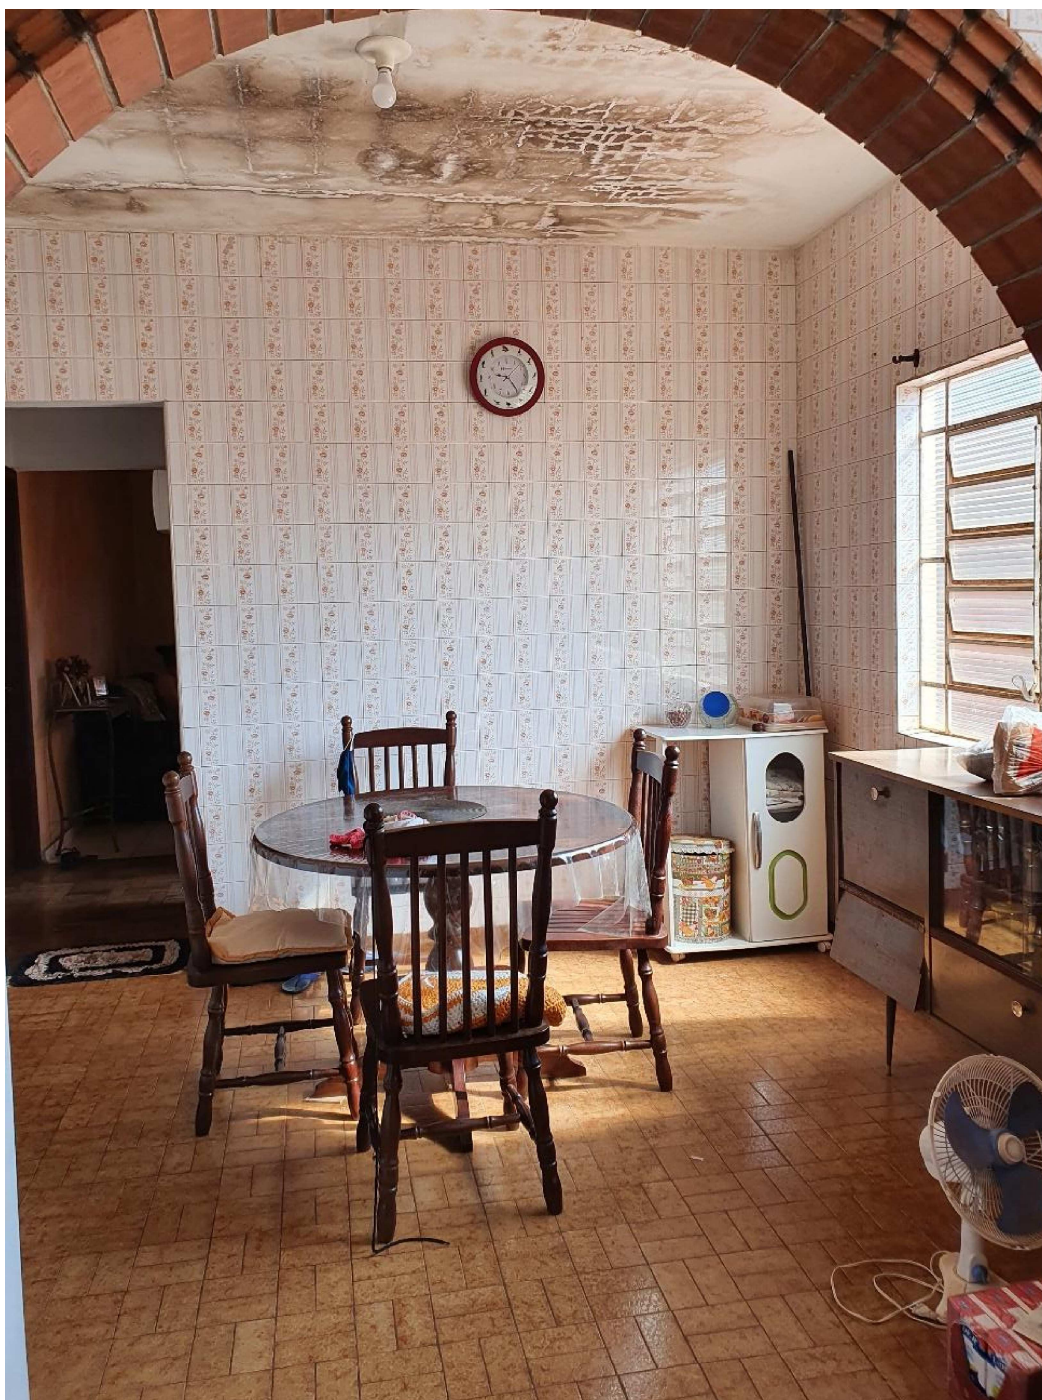
Foto 38 – Sala de Jantar, apresenta infiltração na laje.

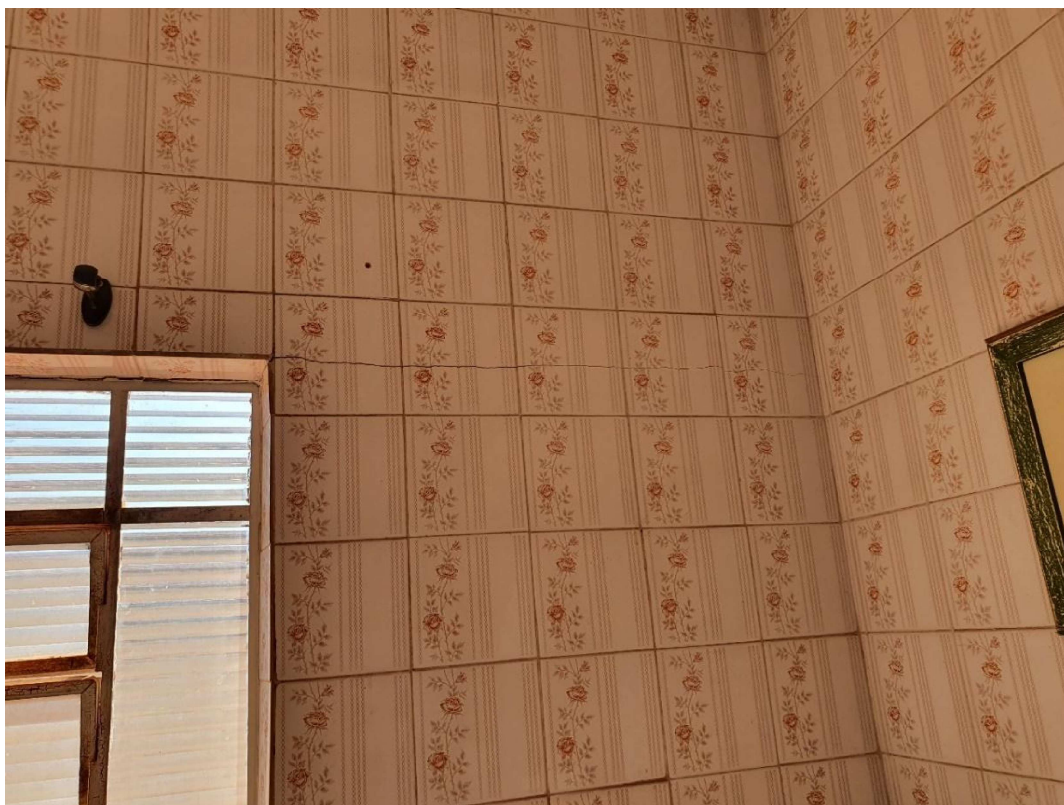
Foto 40 – Várias Rachaduras horizontais nos azulejos ao lado da janela, lado direito para quem fica de frente para ela.

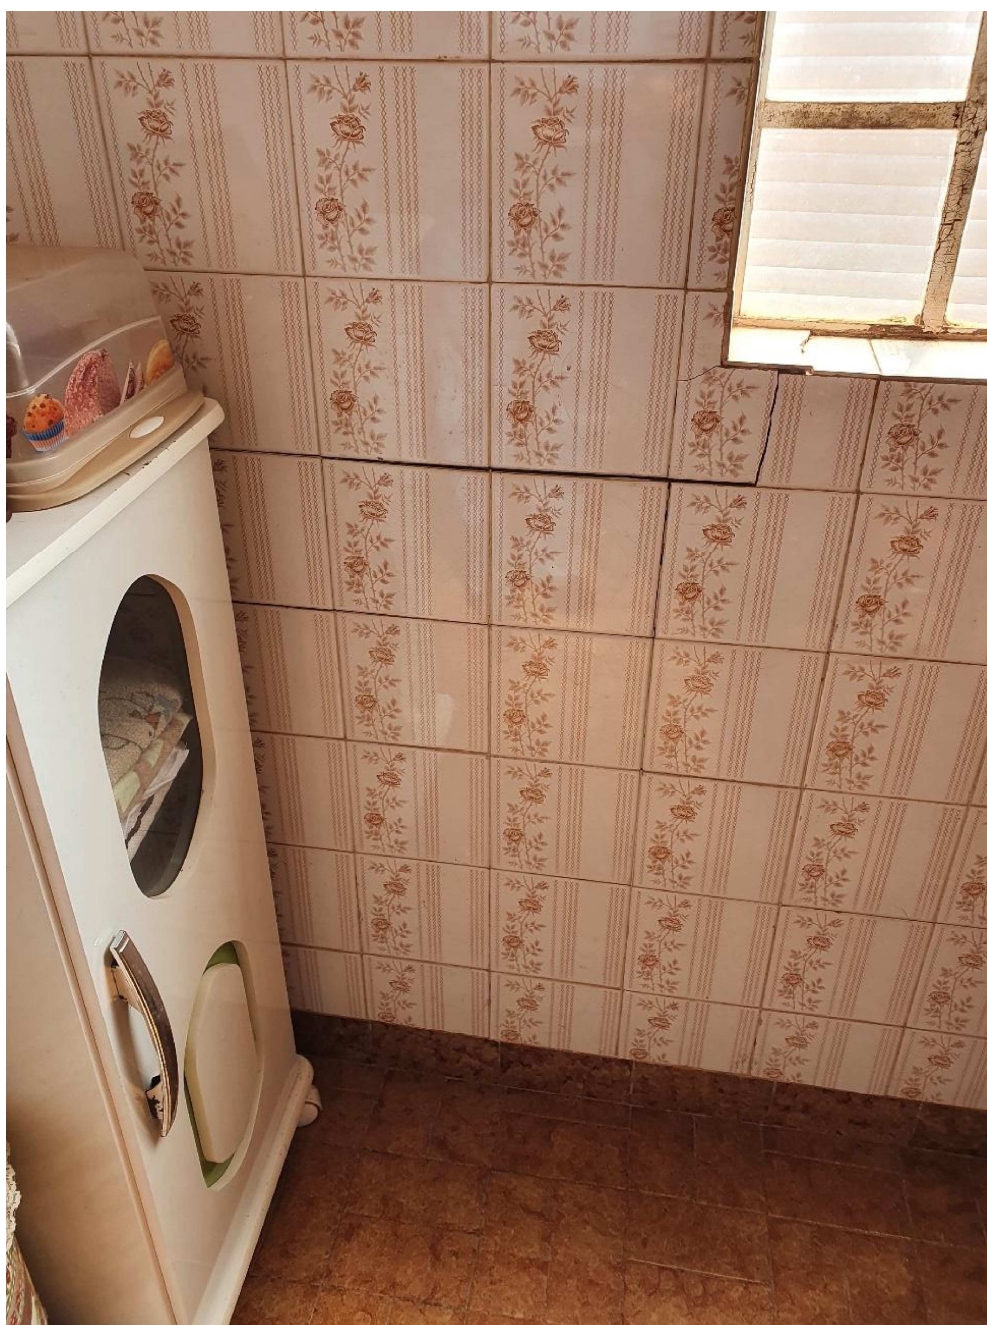
Foto 41 – Rachaduras no azulejo lado esquerdo.

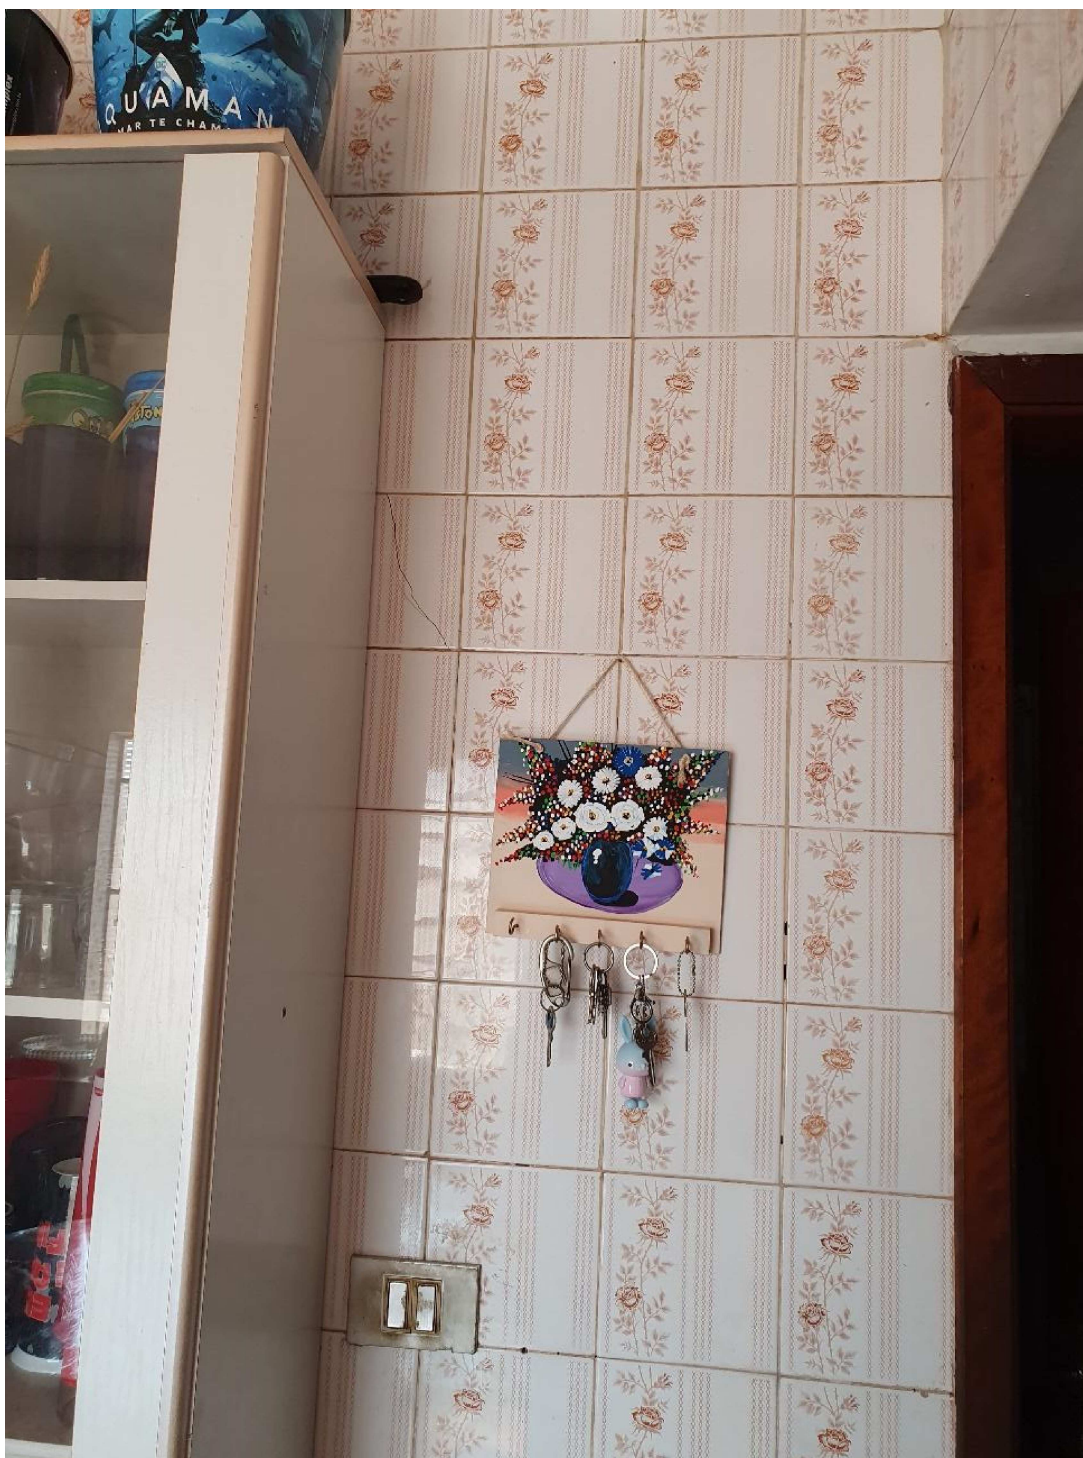
Foto 42 – Rachadura em ângulo na parede oposta à janela.

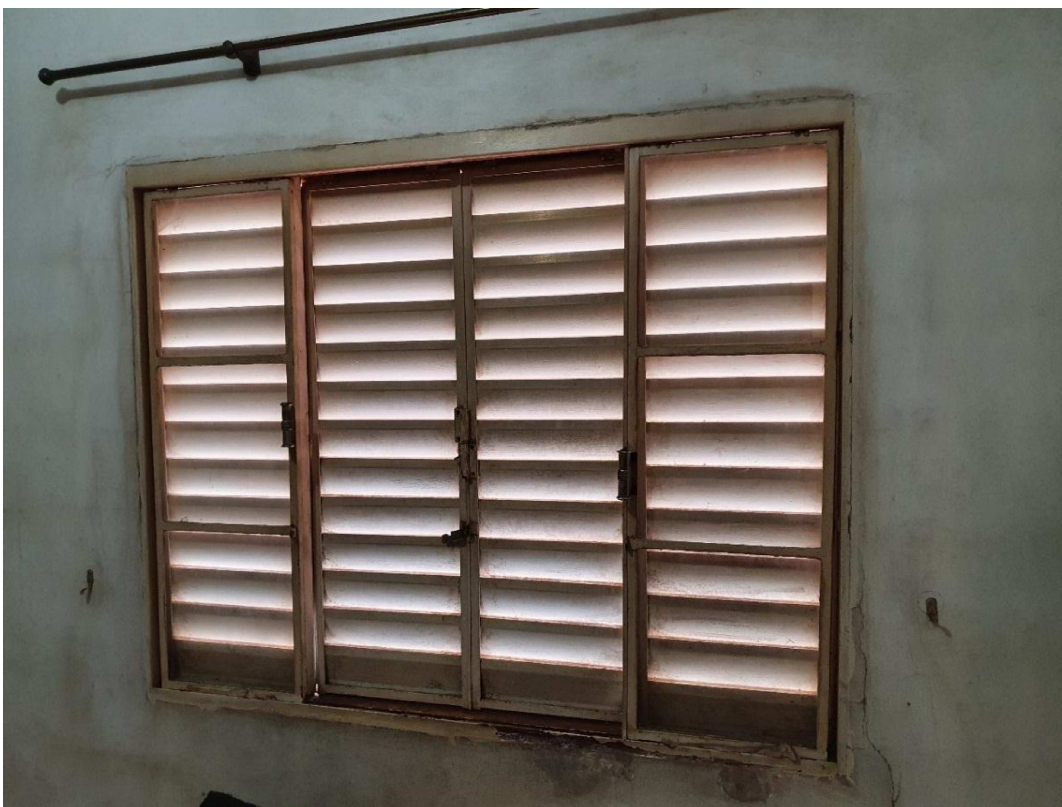
Foto 44 – Janela necessita de manutenção, a parede apresenta várias trincas.

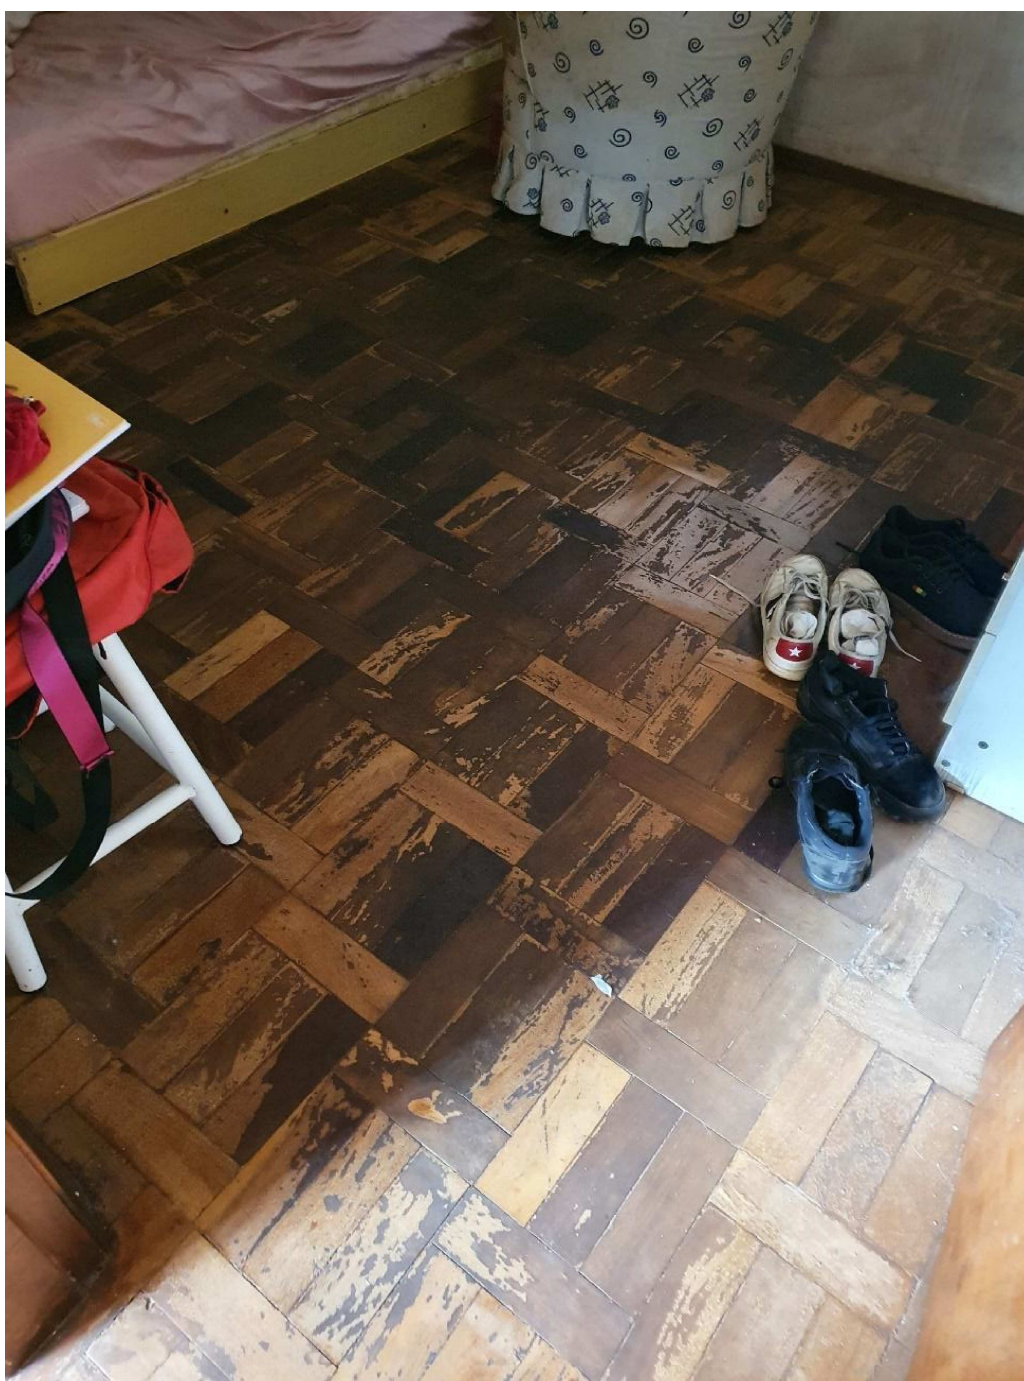
Foto 45 – Tacos do piso em péssimo estado, necessitando de manutenção.

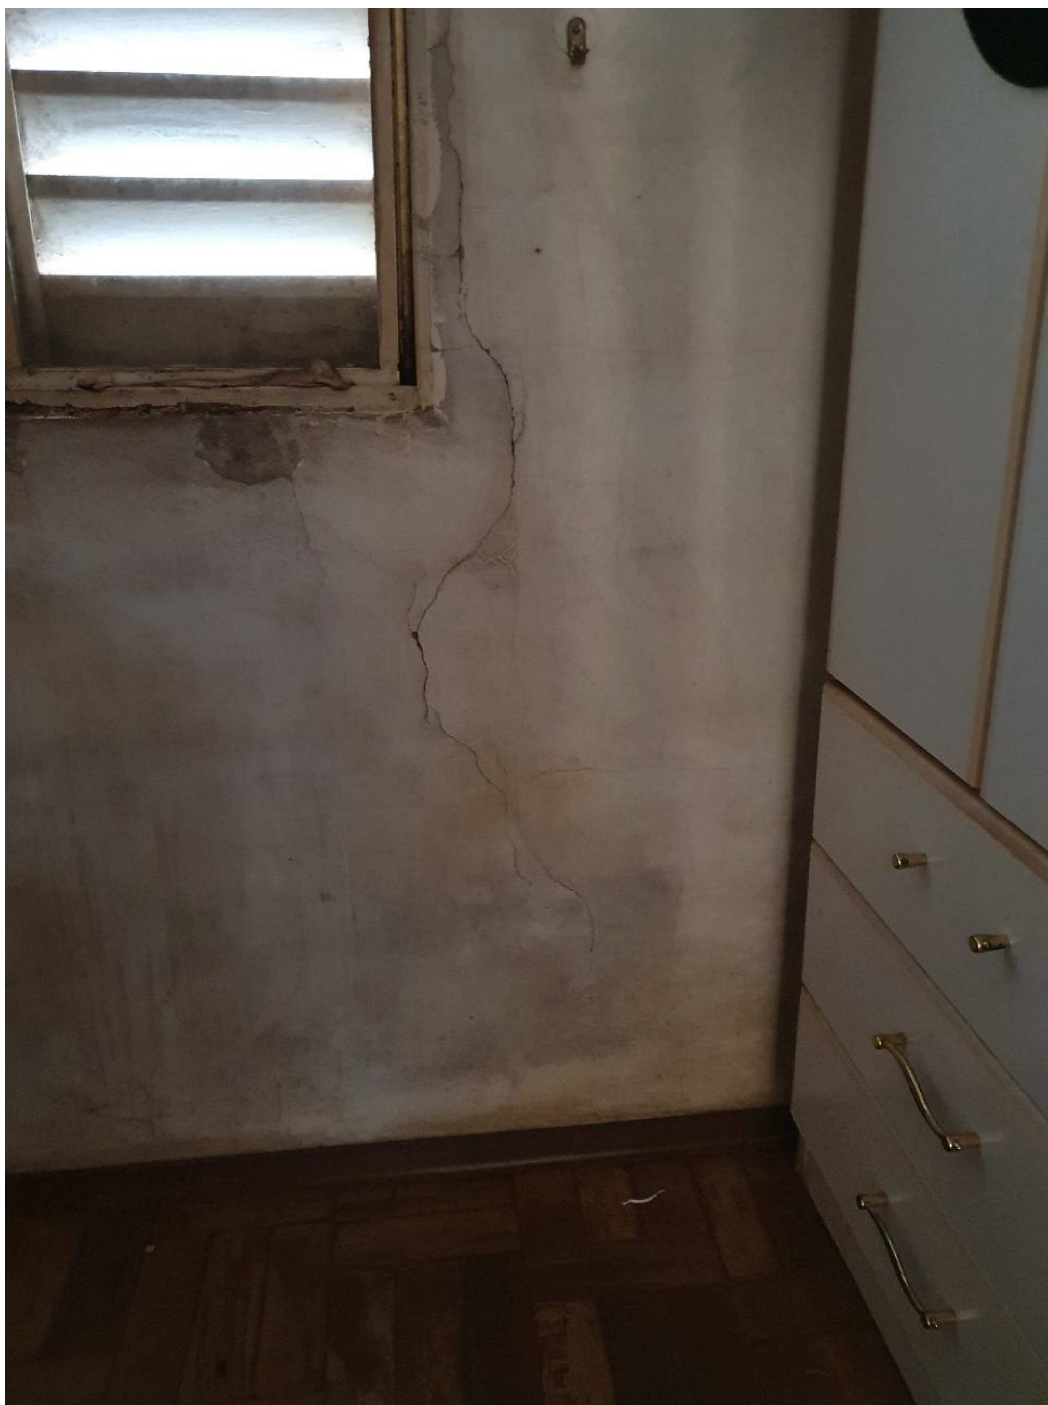
Foto 46 – Rachadura no lado direito da janela
