**EXMO. Sr. Dr. JUIZ DE DIREITO DA 3ª VARA CÍVEL DA  
COMARCA DE OURINHOS – SP.**

**Processo: 0003043-21.2019.8.26.0408**

## **LAUDO PERICIAL**

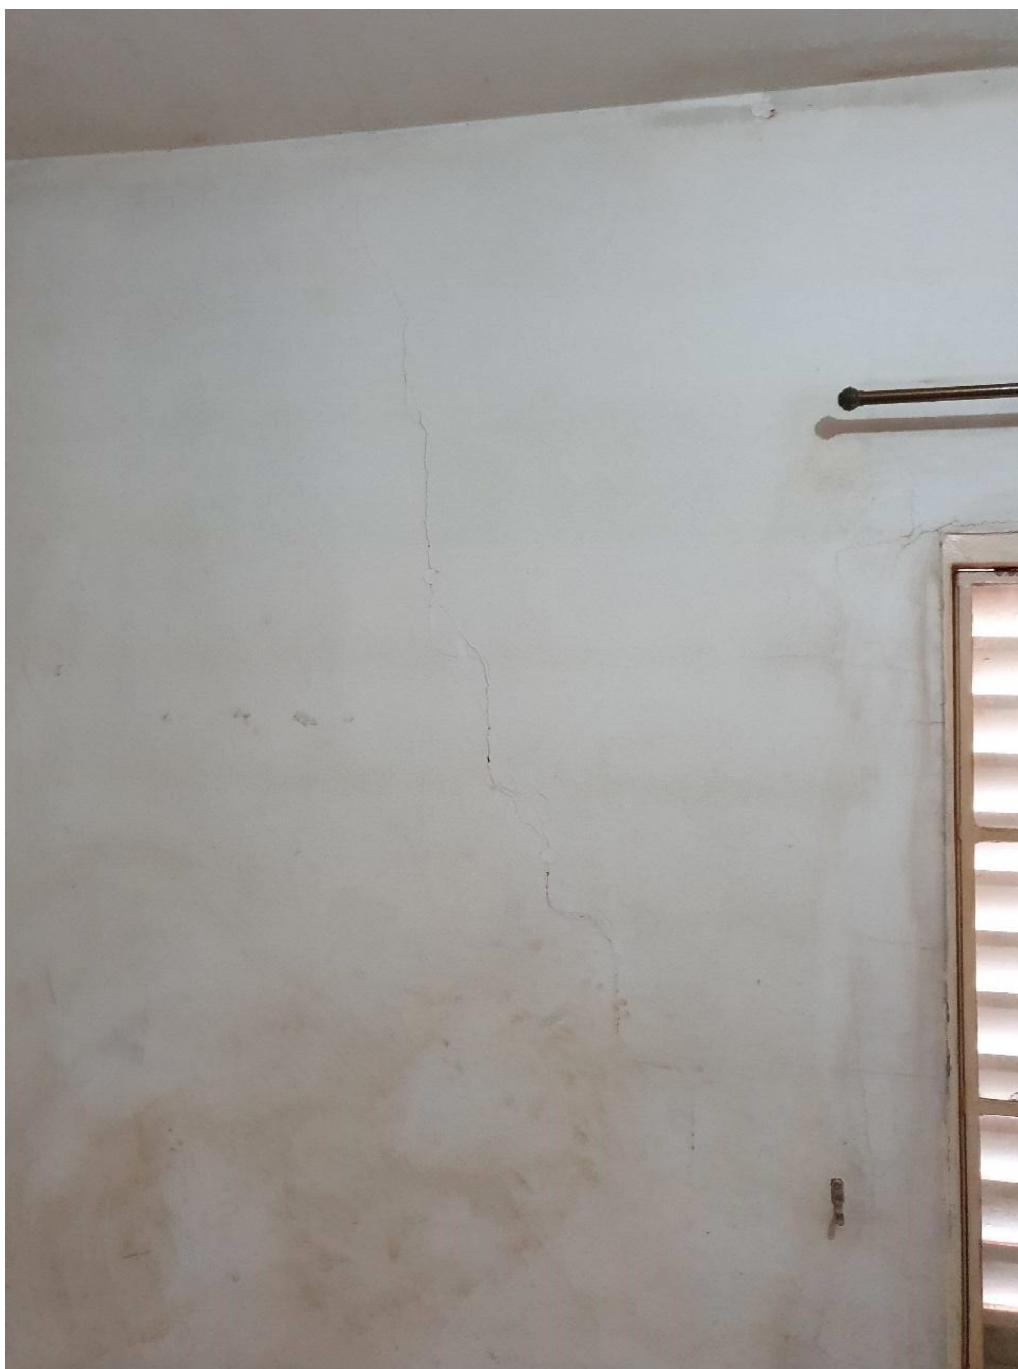
Foto 47 – Trinca em ângulo de 45° ao lado esquerdo da janela

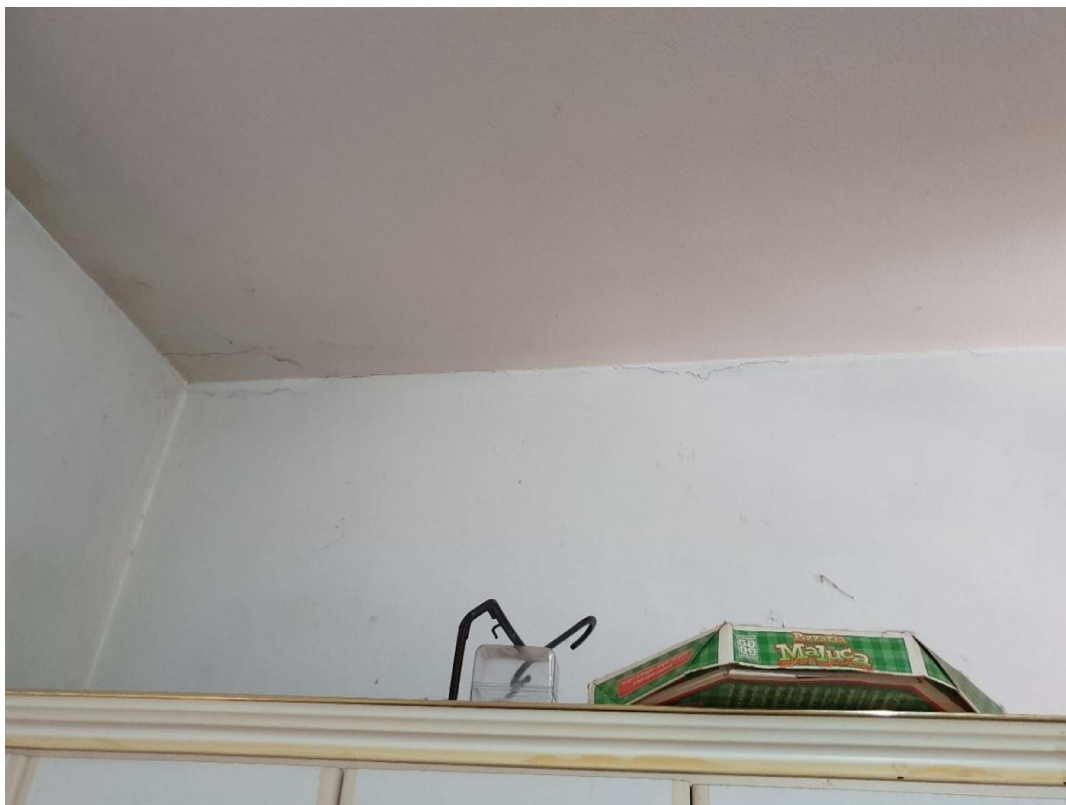
Foto 48 – Rachaduras horizontais na laje e na parede direita pra quem da porta olha o quarto.

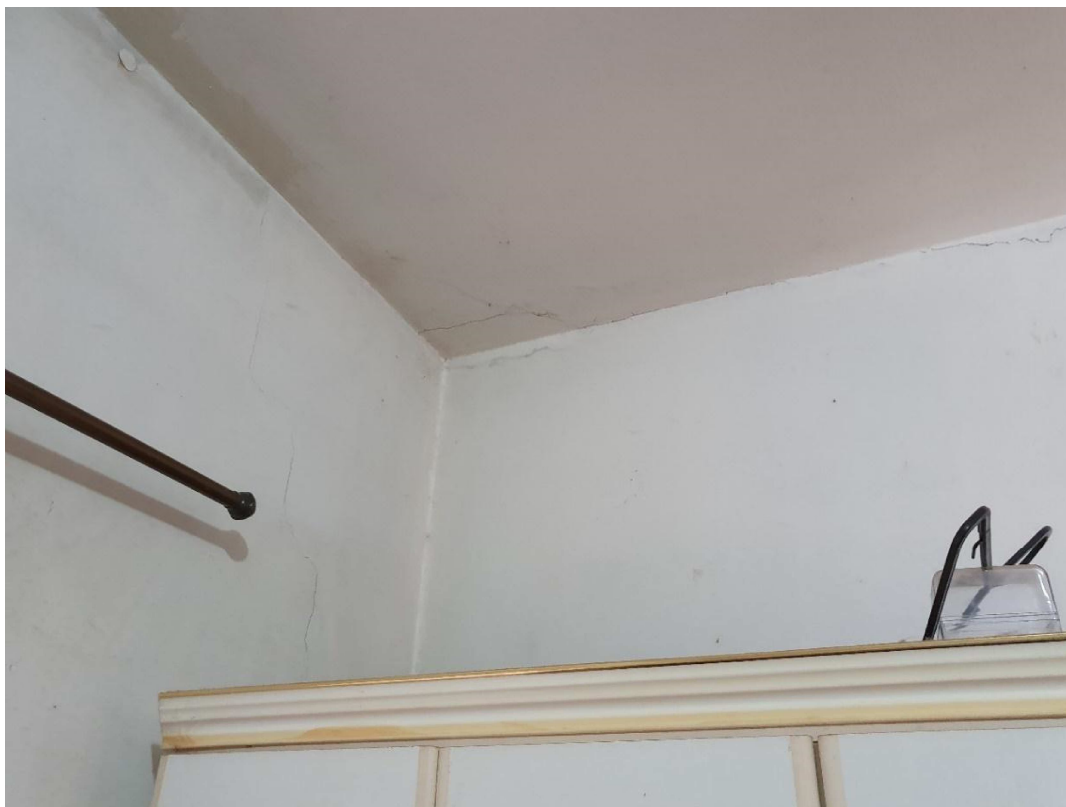
Foto 49 – Trincas seguem pela parede da janela.

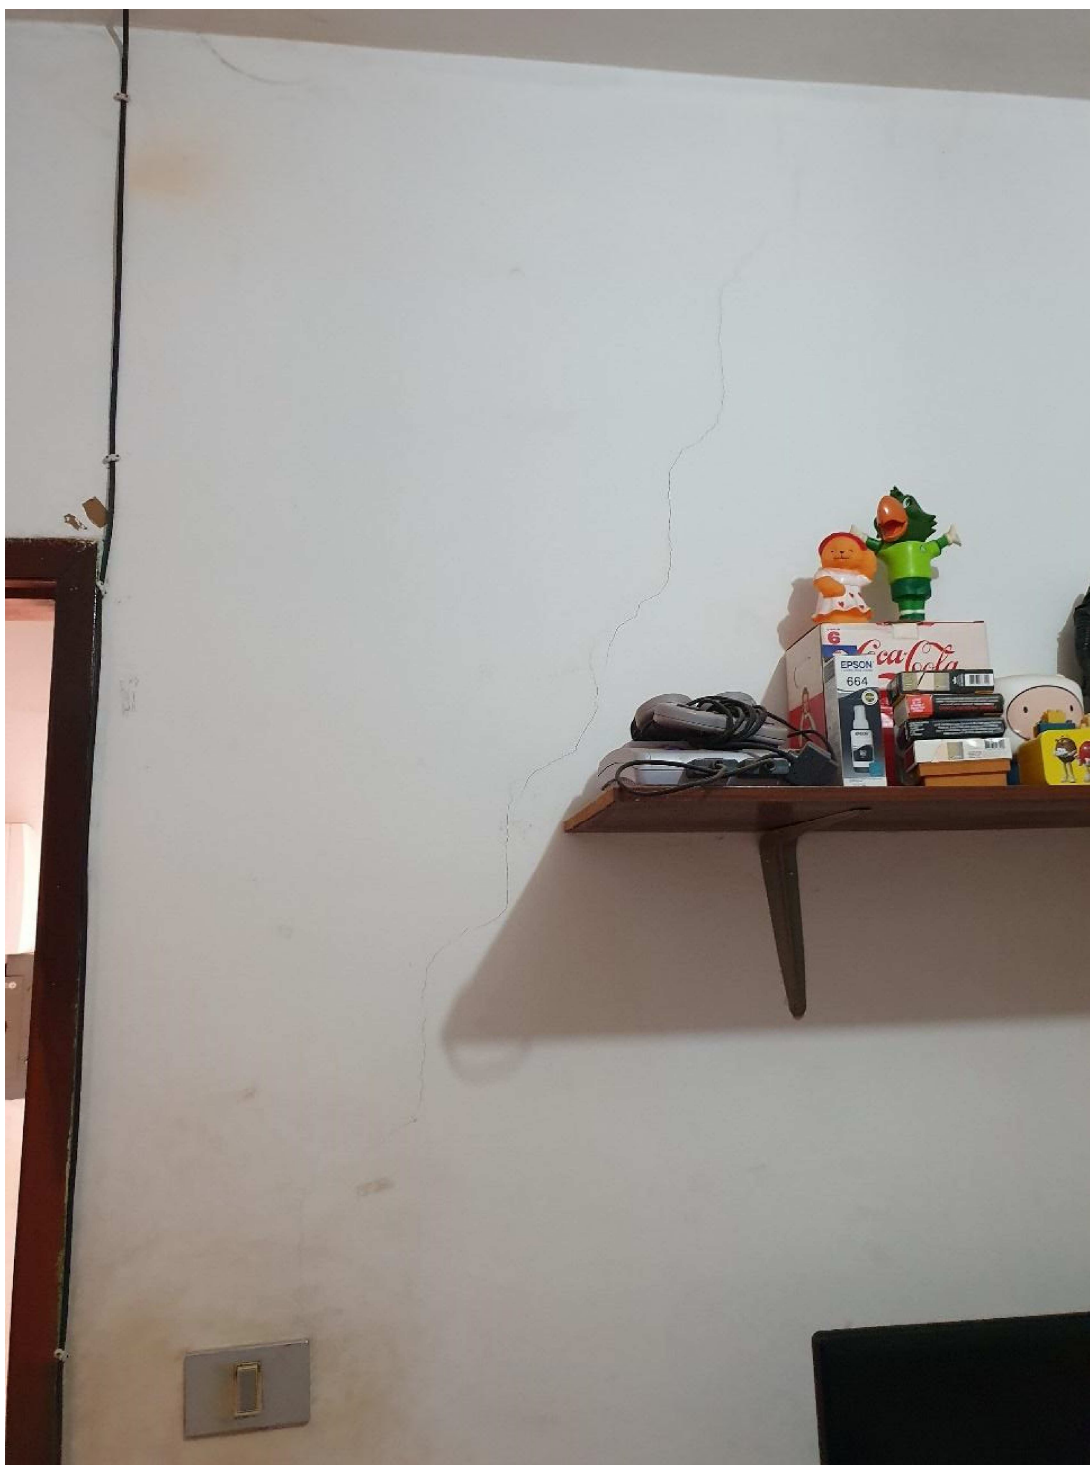
Foto 50 – Parede da porta, trincas são em 45 ° e próxima a laje também.

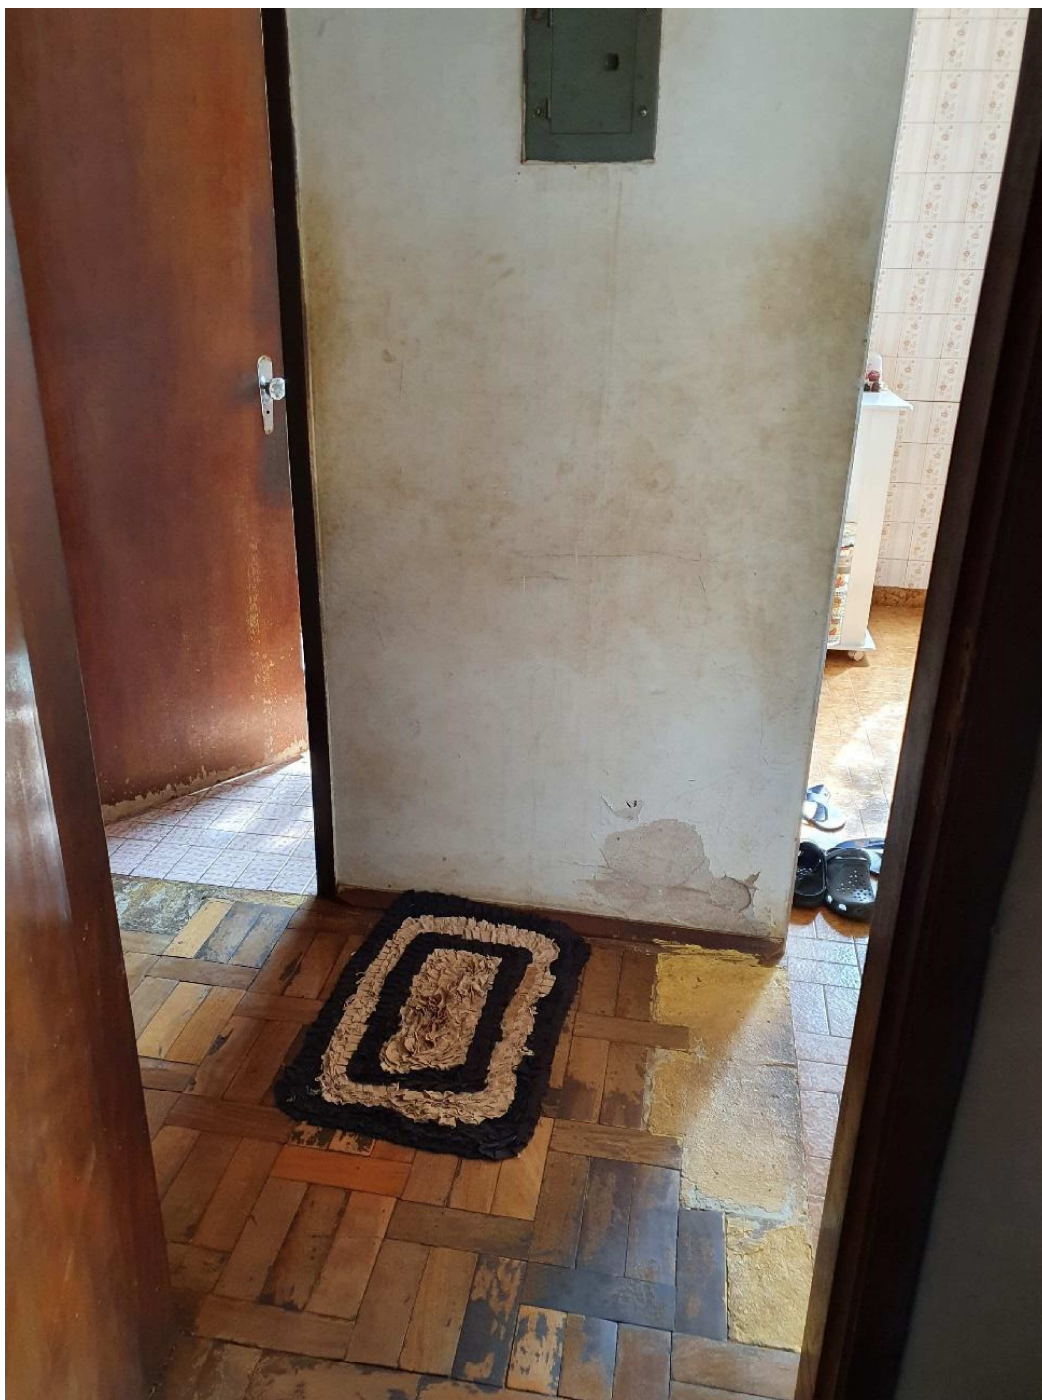
Foto 51 – Parede do corredor com várias trincas, perda de reboco e vários tacos do piso faltando e necessitando de manutenção (sinteco).

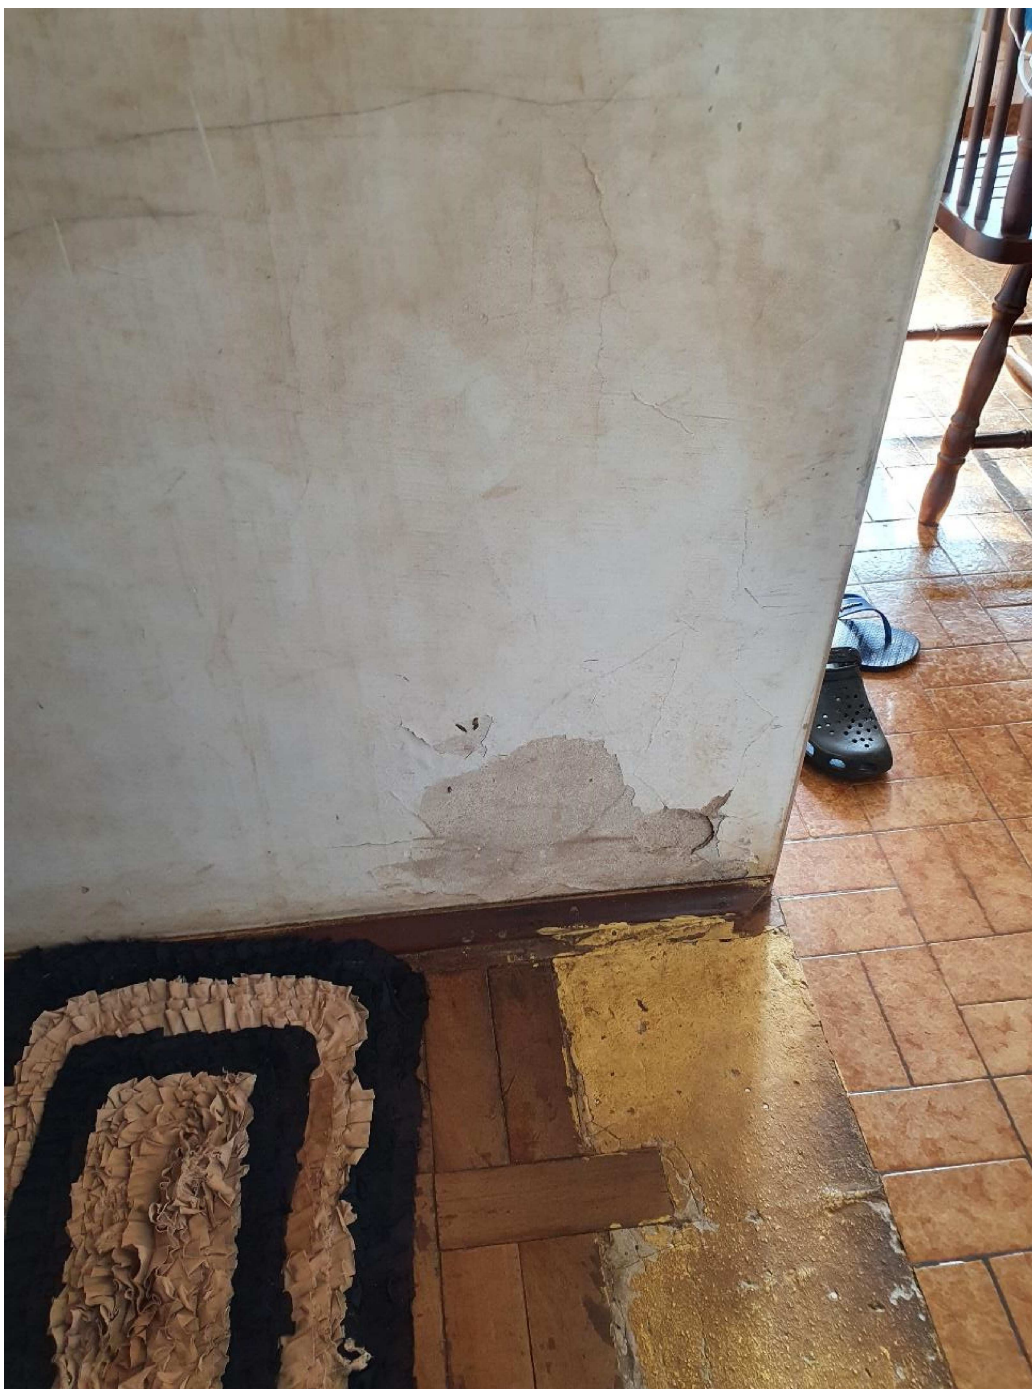
Foto 52 – Detalhes mais próximo da foto acima.

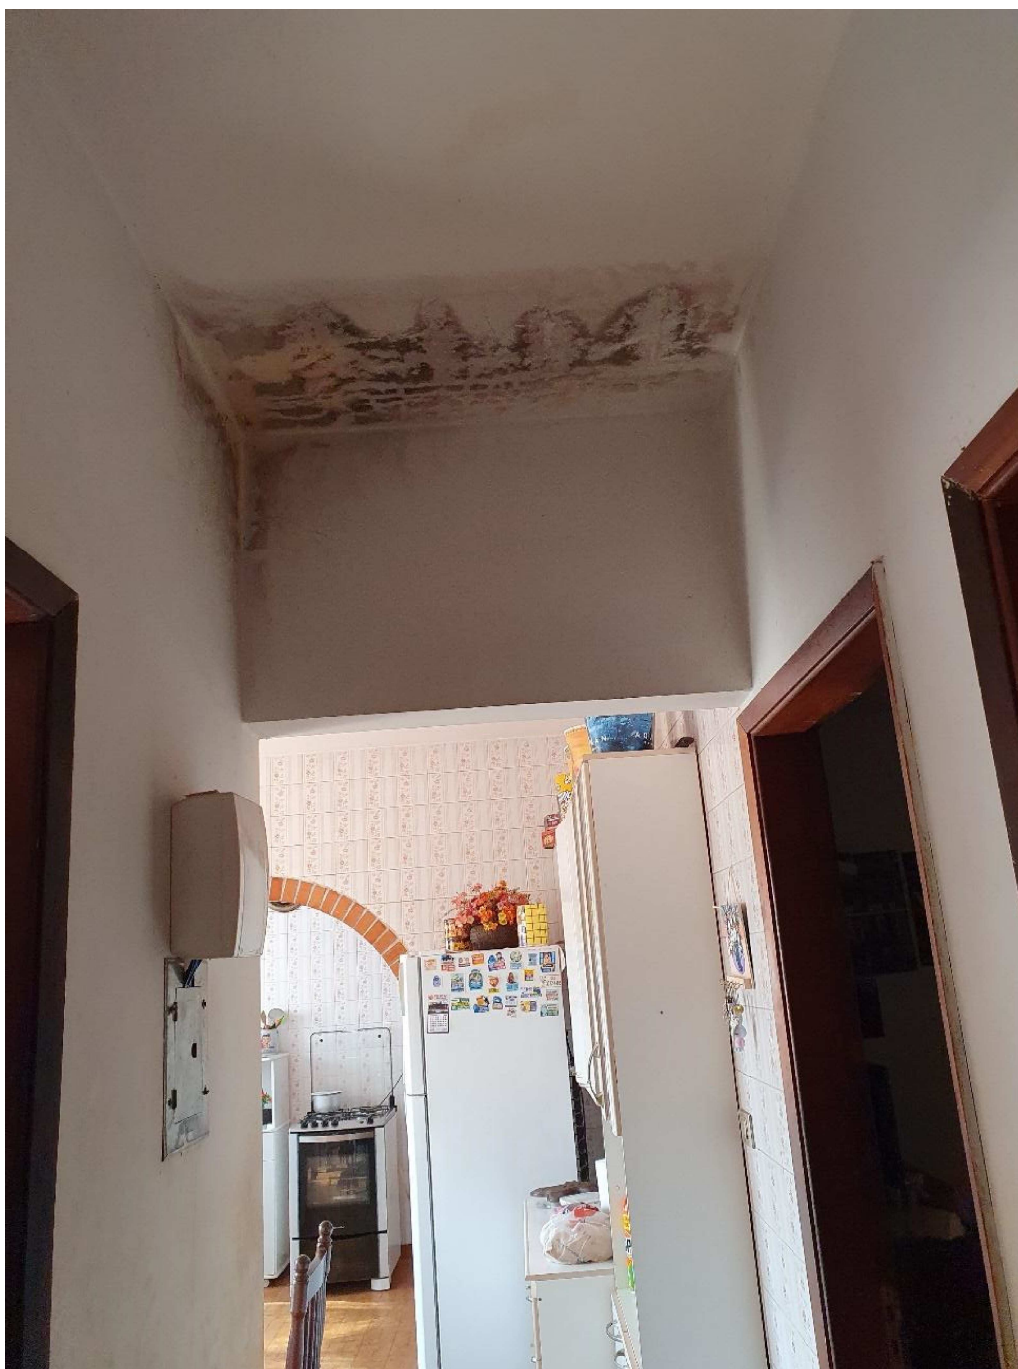
Foto 53 – Detalhe da infiltração na laje do corredor.

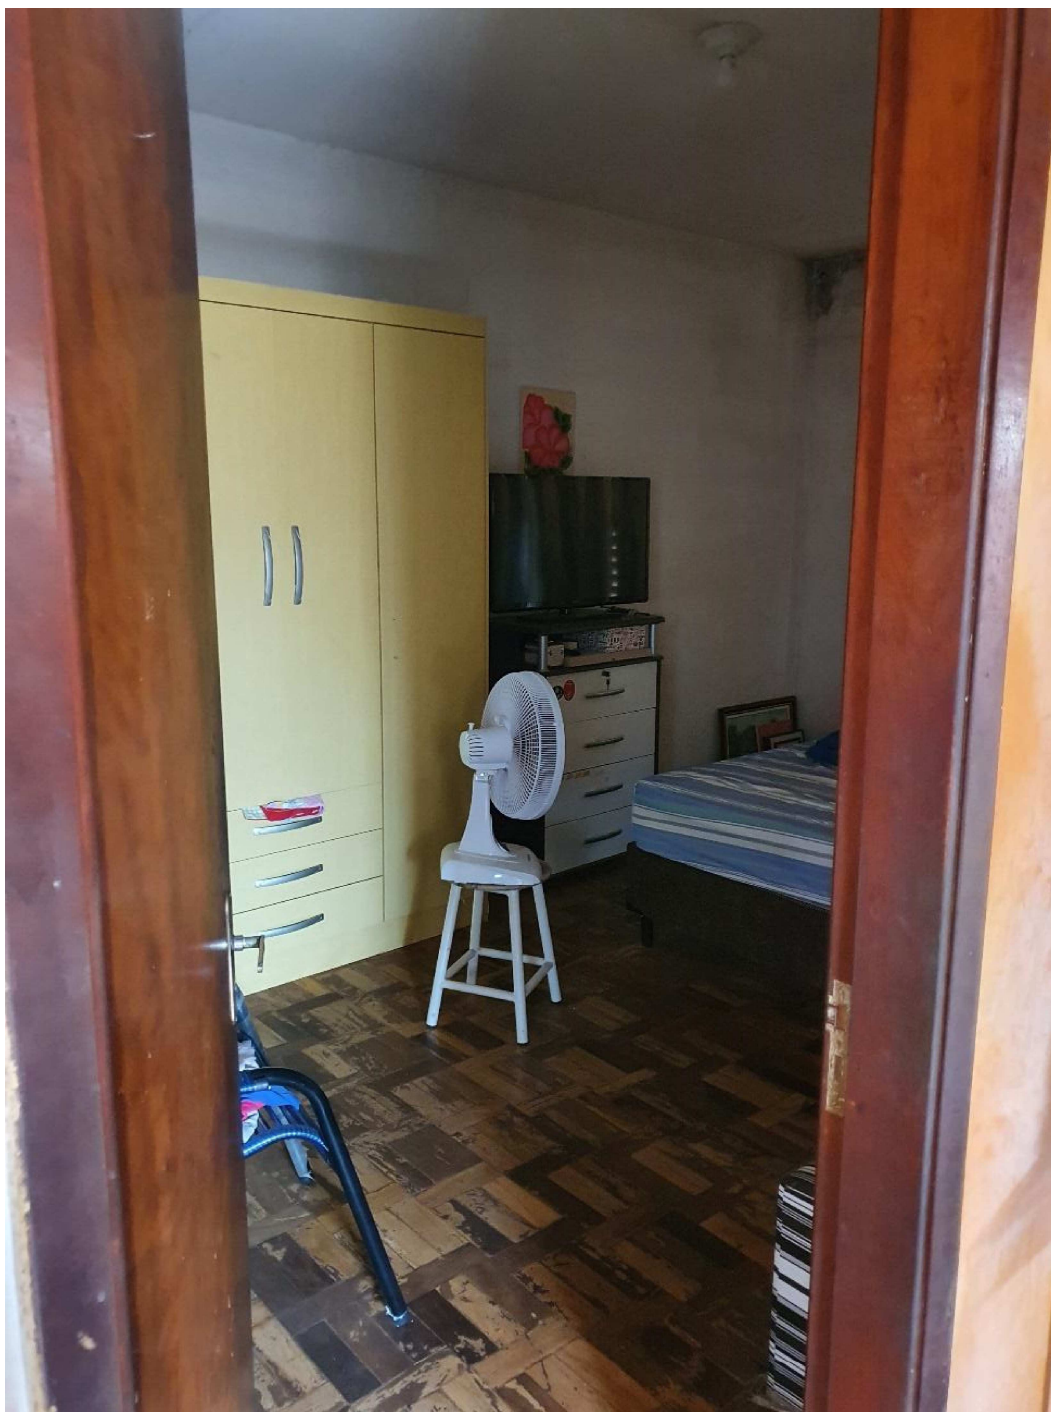
Foto 54 - Quarto I, necessitando de manutenção no piso de tacos (sinteco).

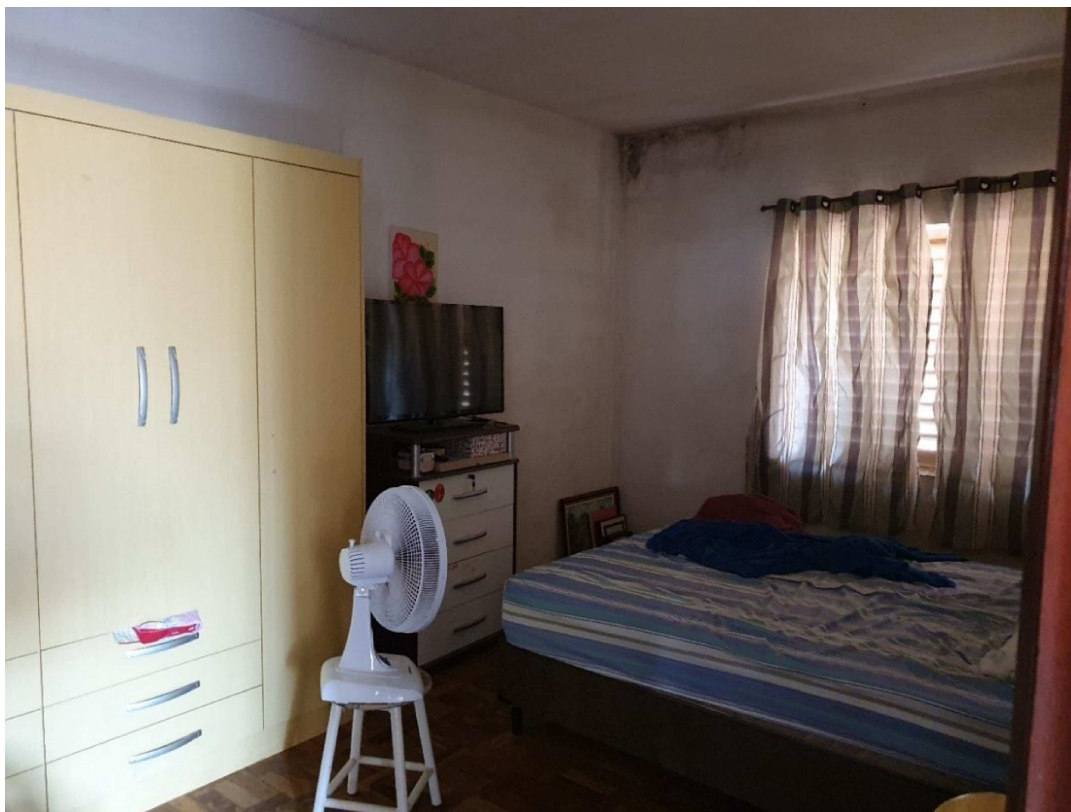
Foto 55 – Detalhe de infiltração na parede da janela.

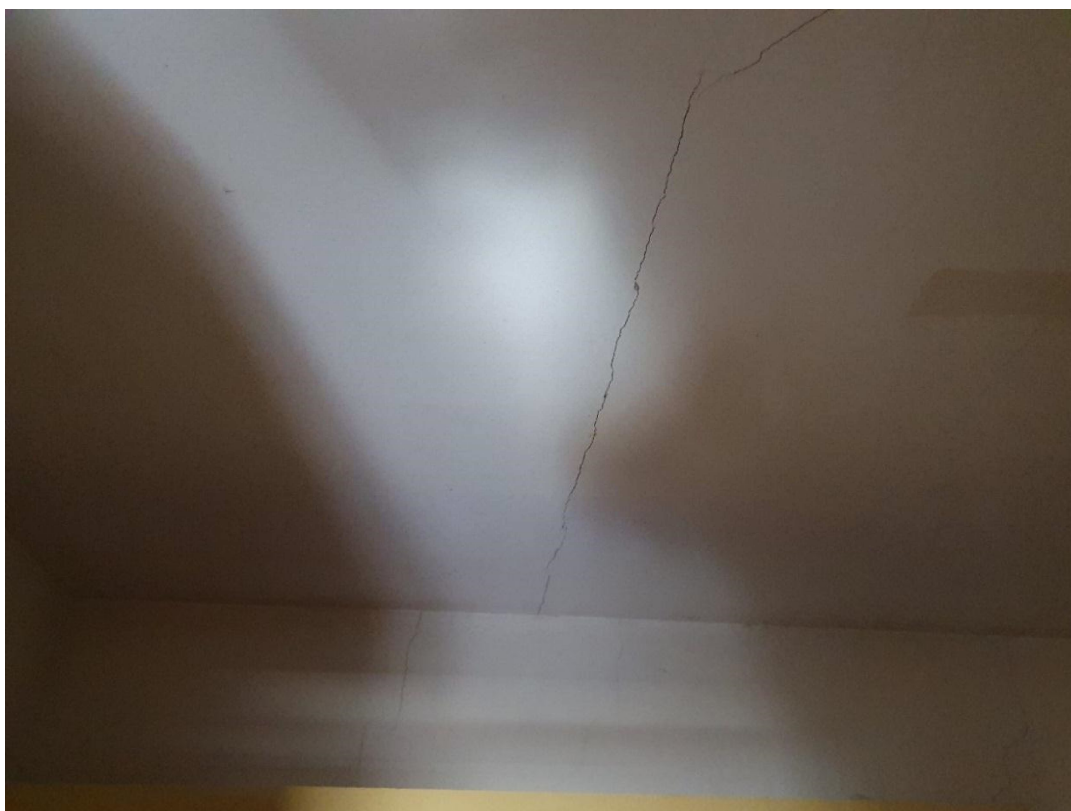
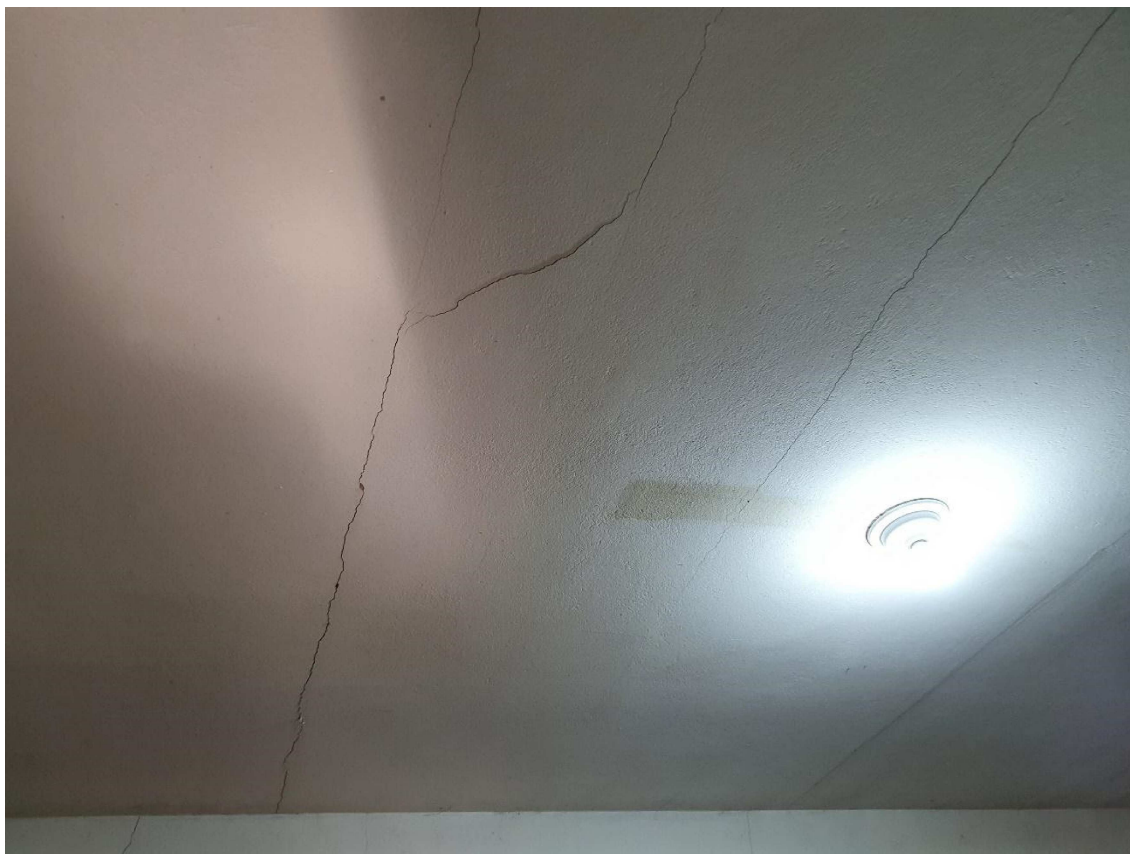
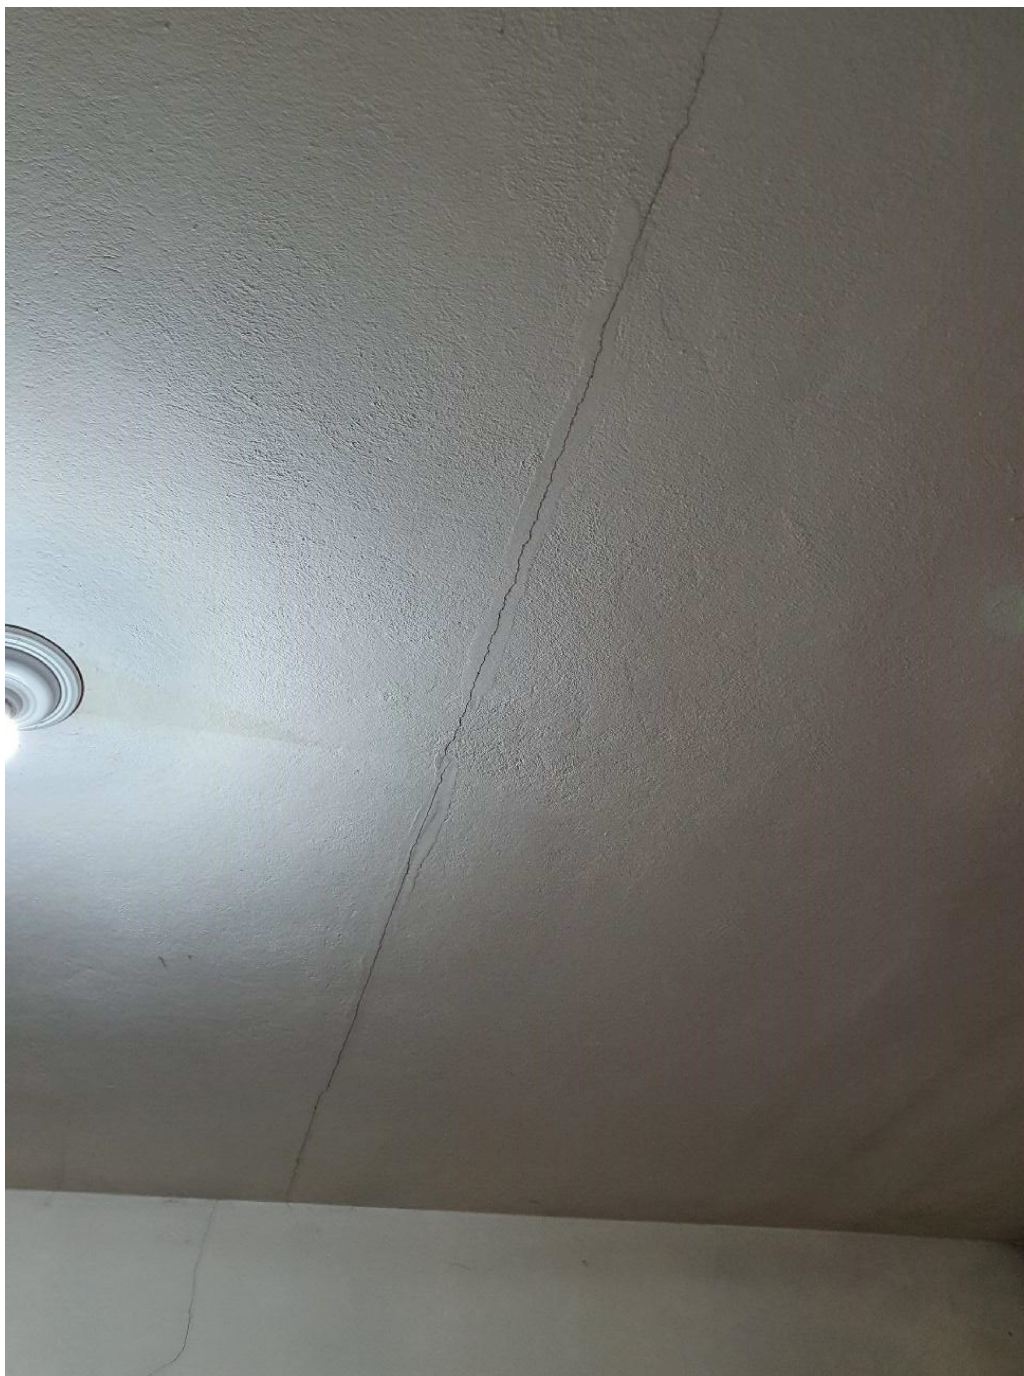
Foto 56 e 57 e 58 – Rachaduras na laje em toda a sua extensão.

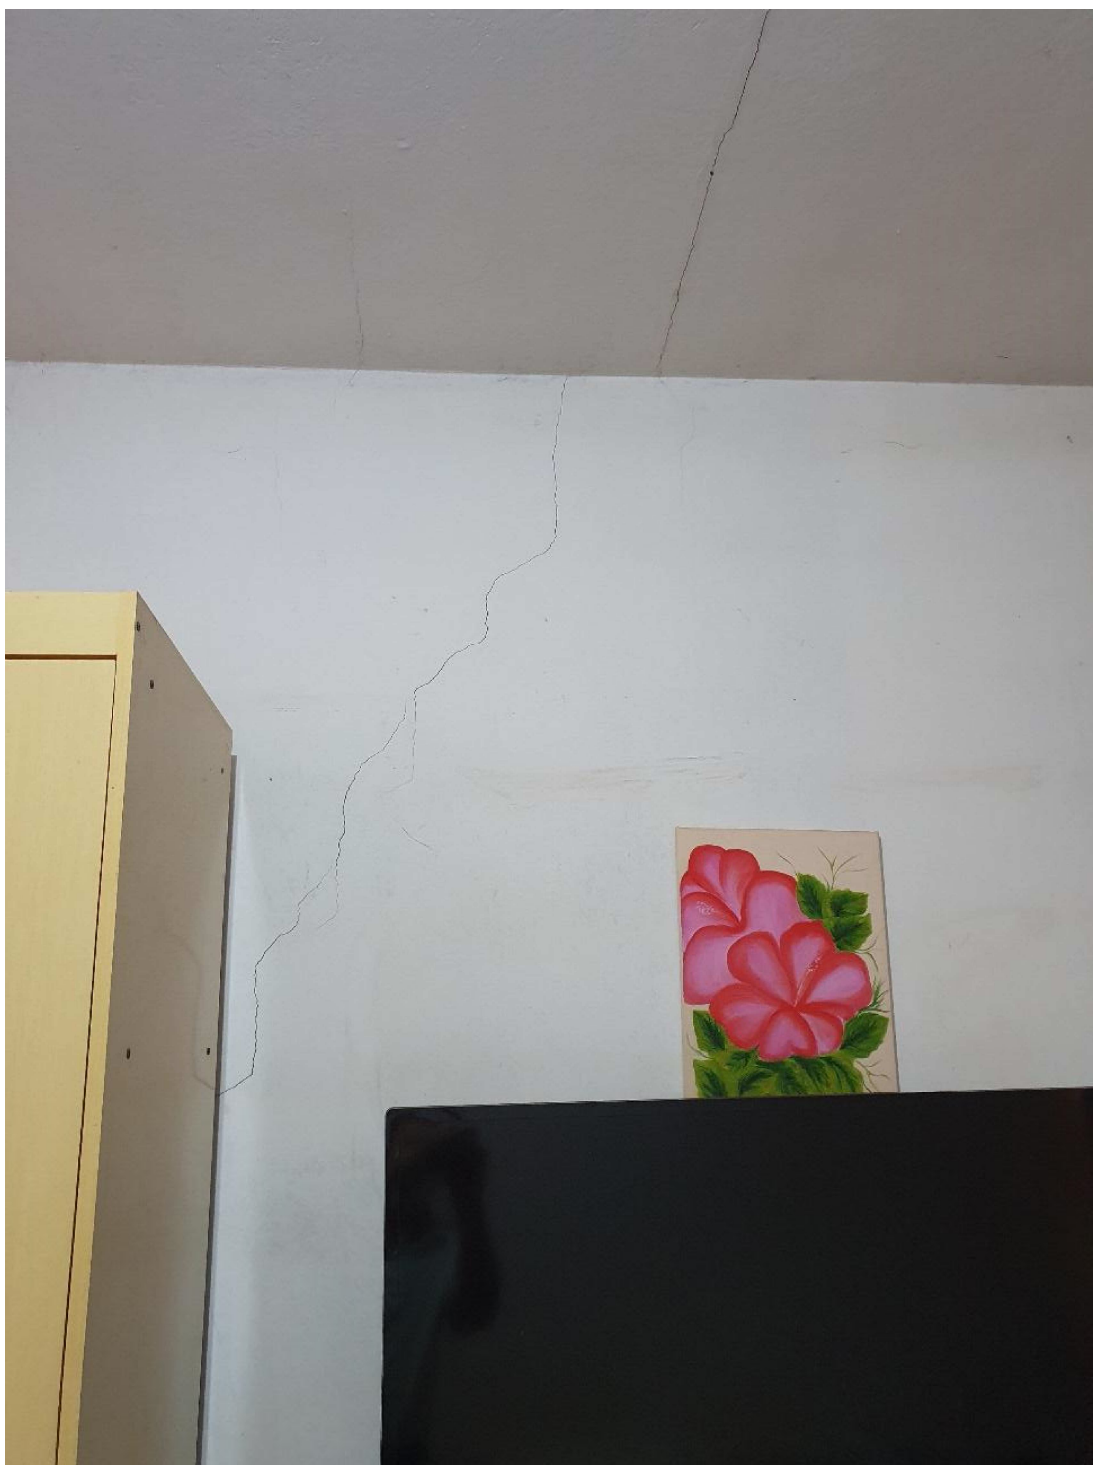
Foto 59 – Trincas descem em 45 ° pela parede de frente para a porta.

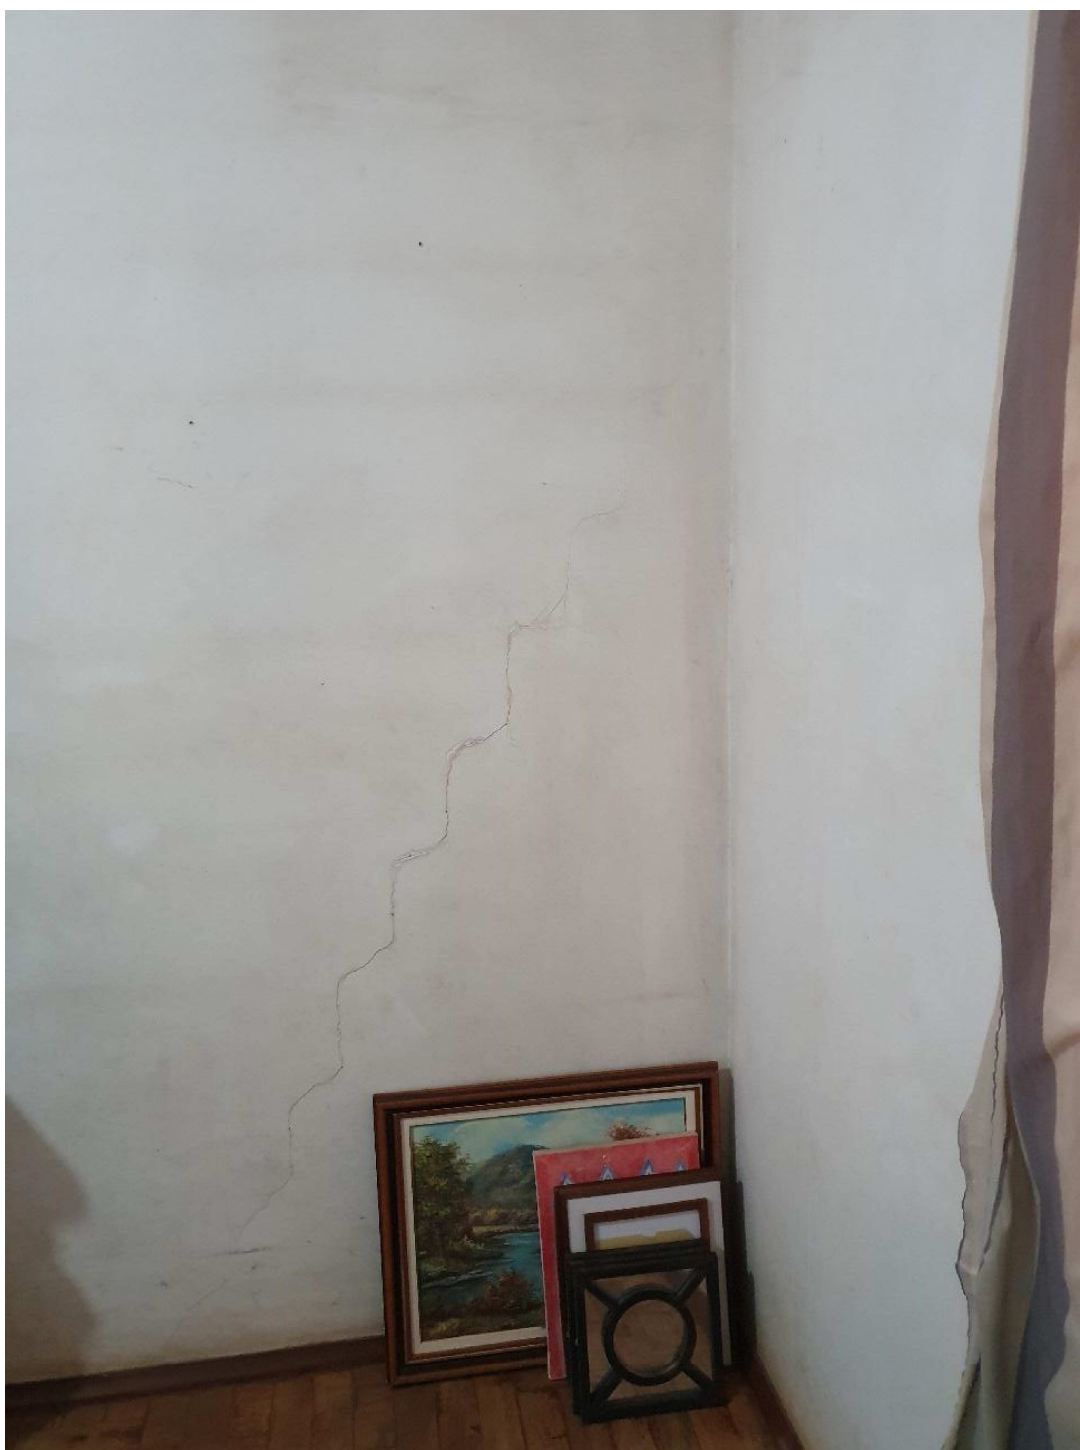
Foto 60 – Mesma parede foto anterior, trinca em 45 °

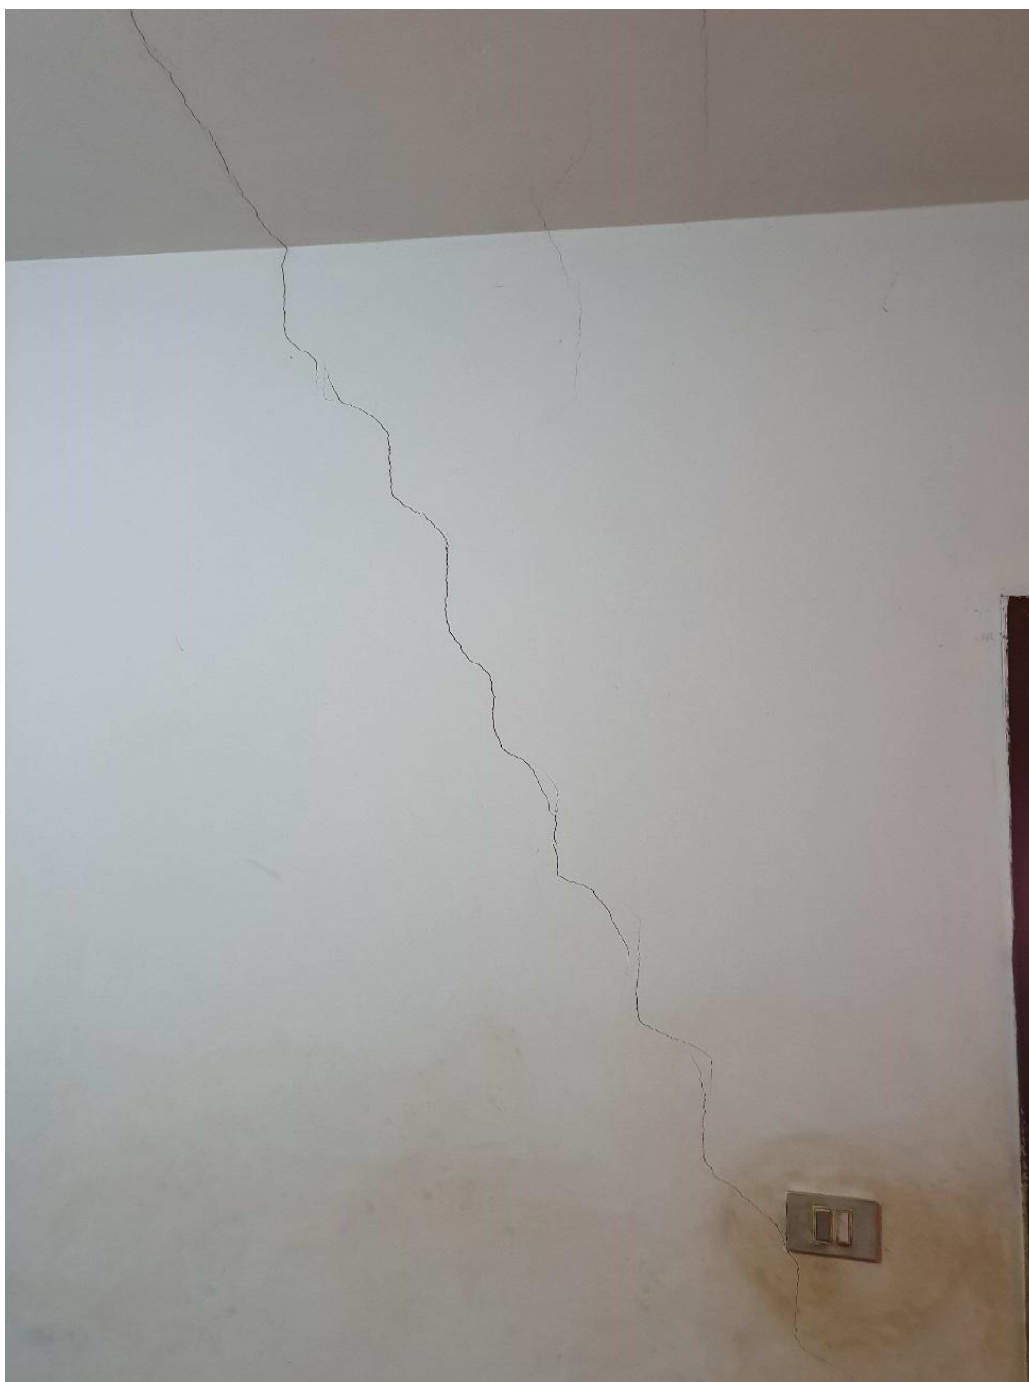
Foto 61- Rachadura que desce em ângulo, da laje até o batente da porta.

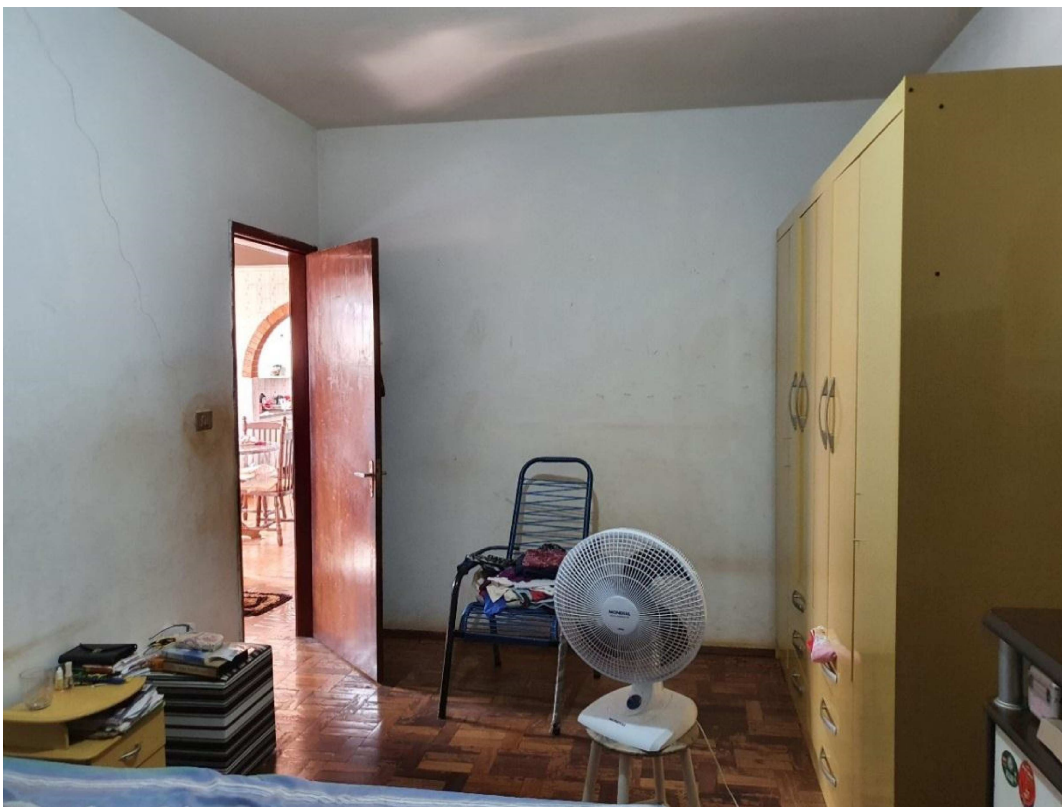
Foto 62 – Quarto necessita de pintura.

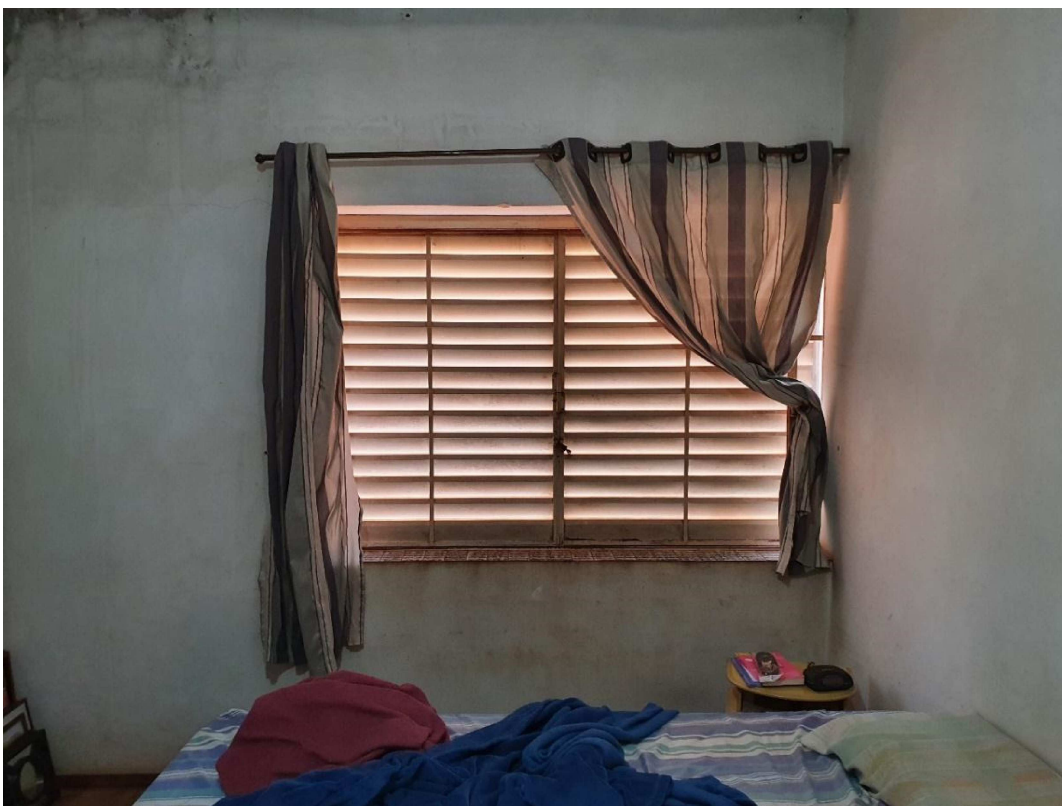
Foto 63 – Infiltração ao longo de toda a parede da janela, perto da laje.

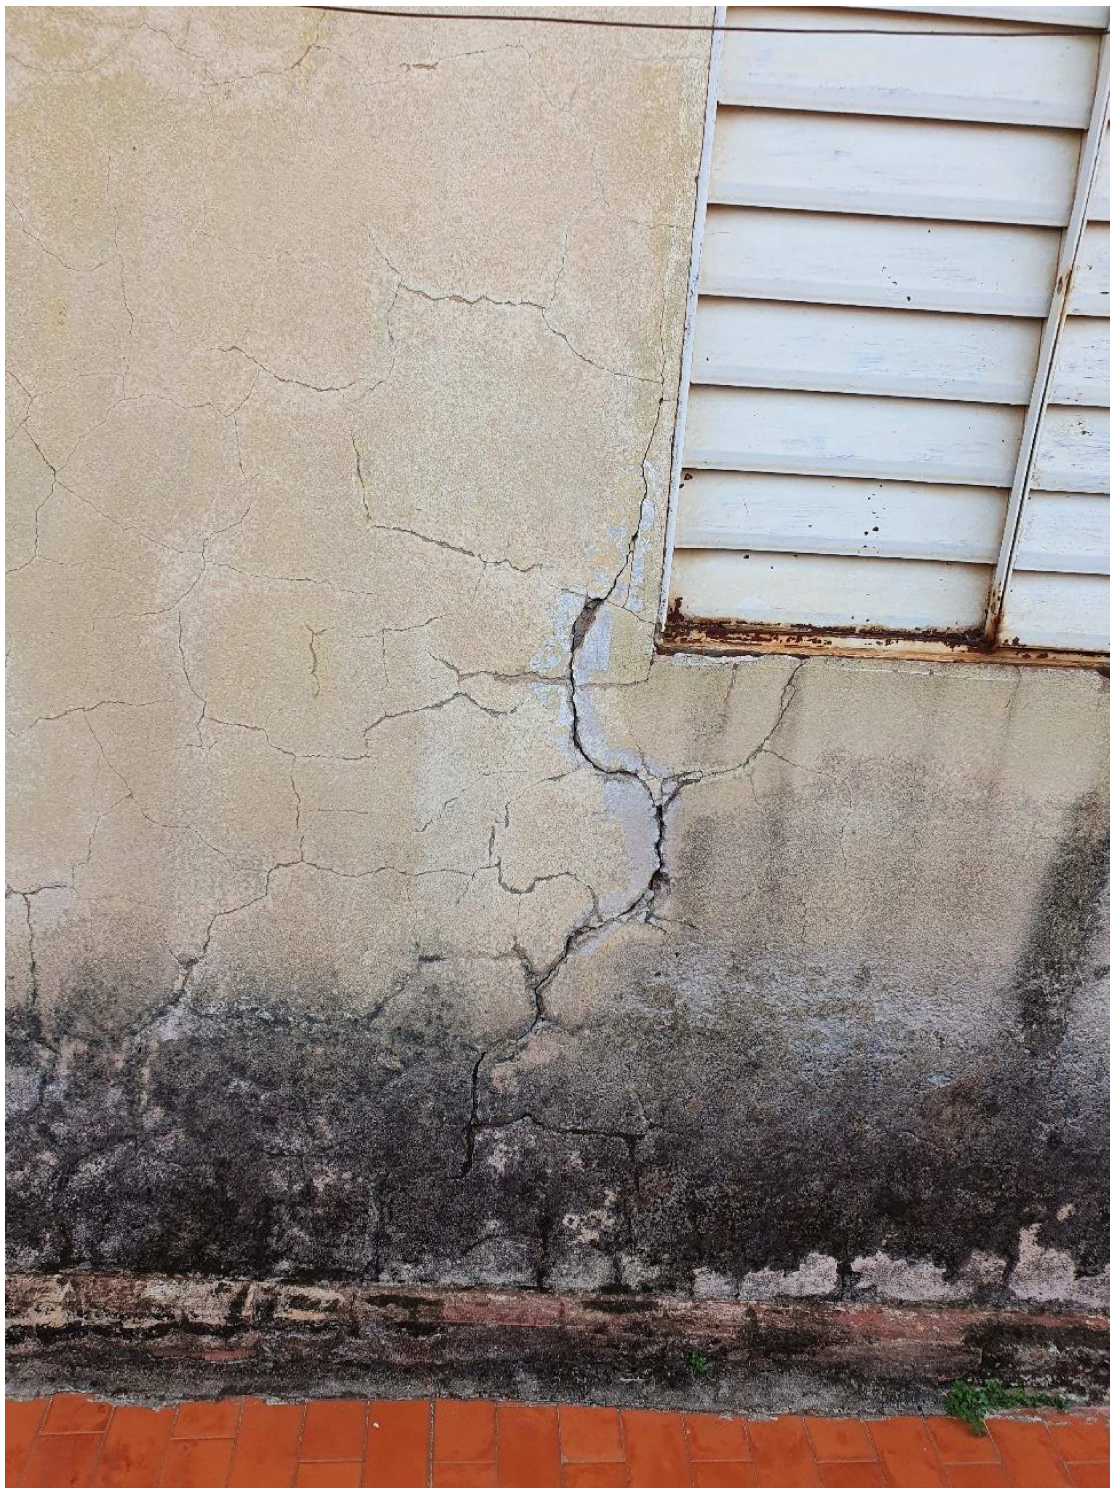
Foto 64 – Janela vista pelo lado externo, muito danificada e parede apresentando muitas rachaduras.
