**EXMO. Sr. Dr. JUIZ DE DIREITO DA 3ª VARA CÍVEL DA  
COMARCA DE OURINHOS – SP.**

**Processo: 0003043-21.2019.8.26.0408**

## **LAUDO PERICIAL**

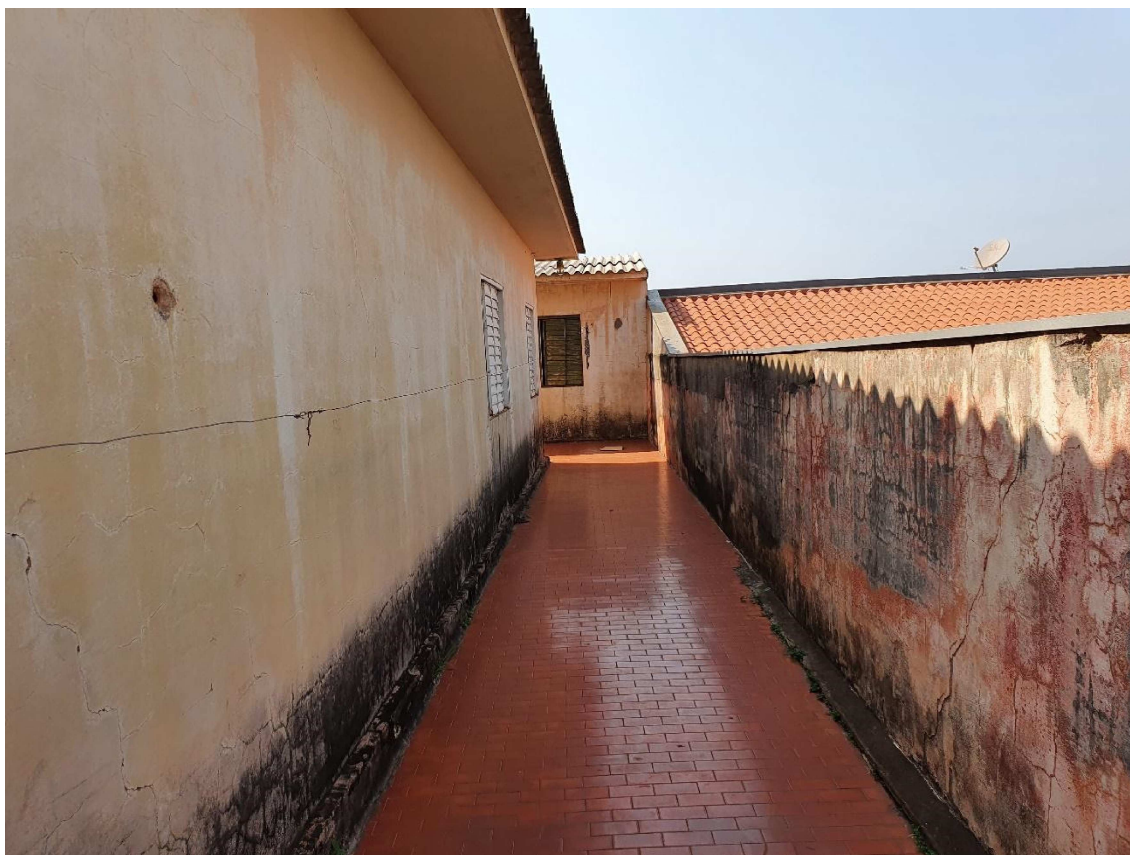
Foto 65 – Corredor lado direito pra quem fica de costas para a rua, as rachaduras dentro do quarto I atravessam para a área externa, muro apresenta muitas rachaduras em toda a sua extensão.

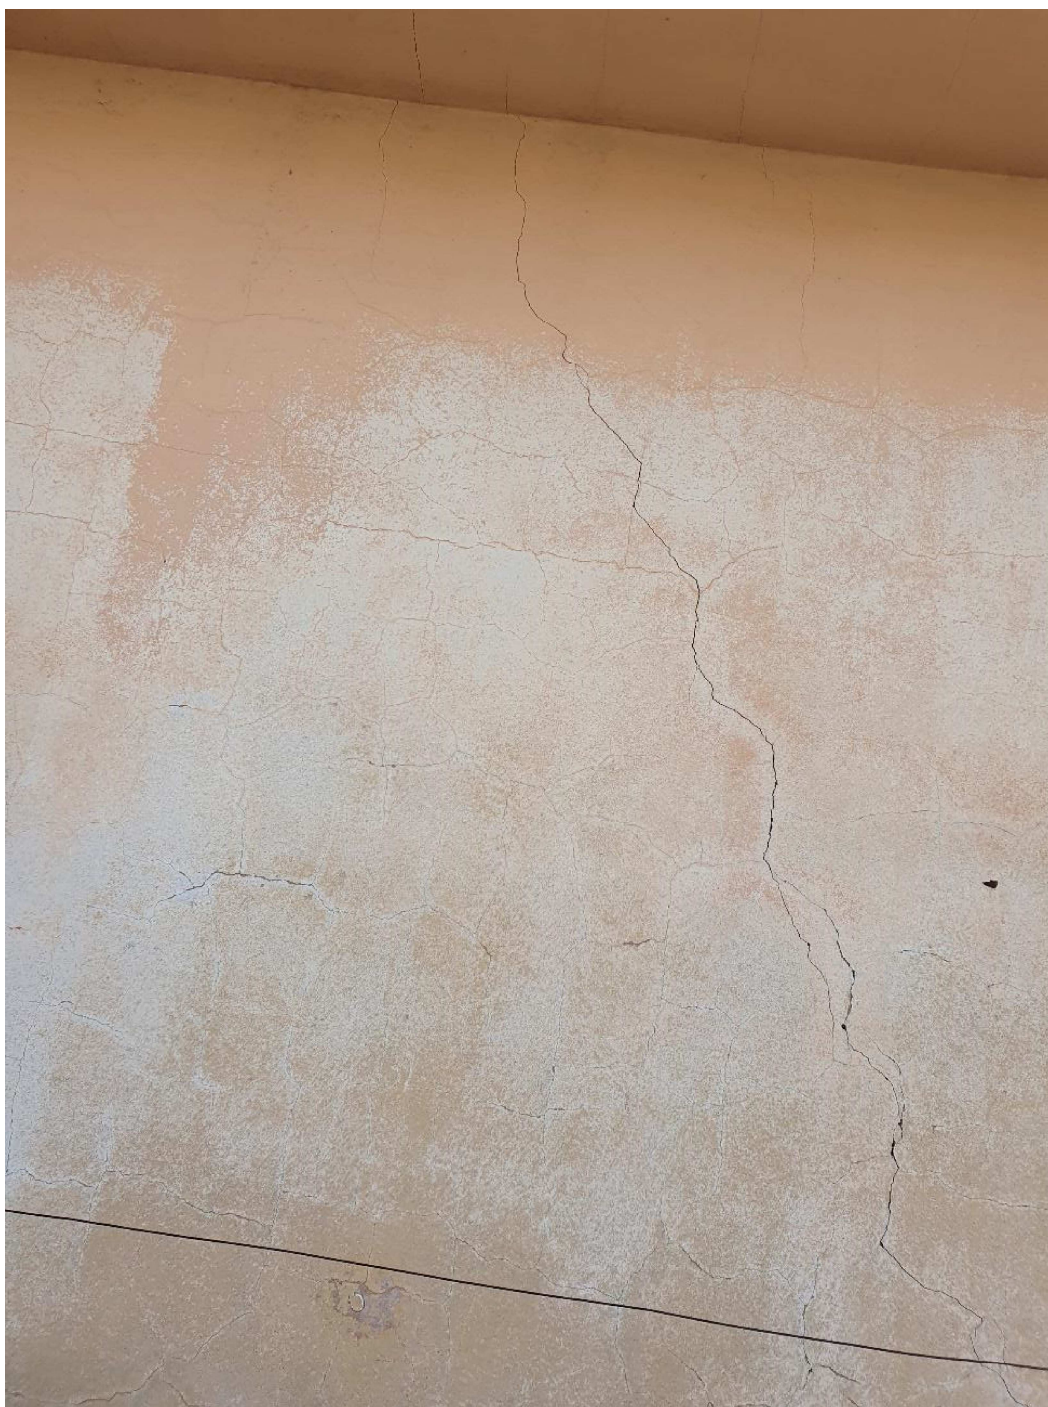
Foto 66 – Rachadura na parte externa que vem de dentro, de cima abaixo.

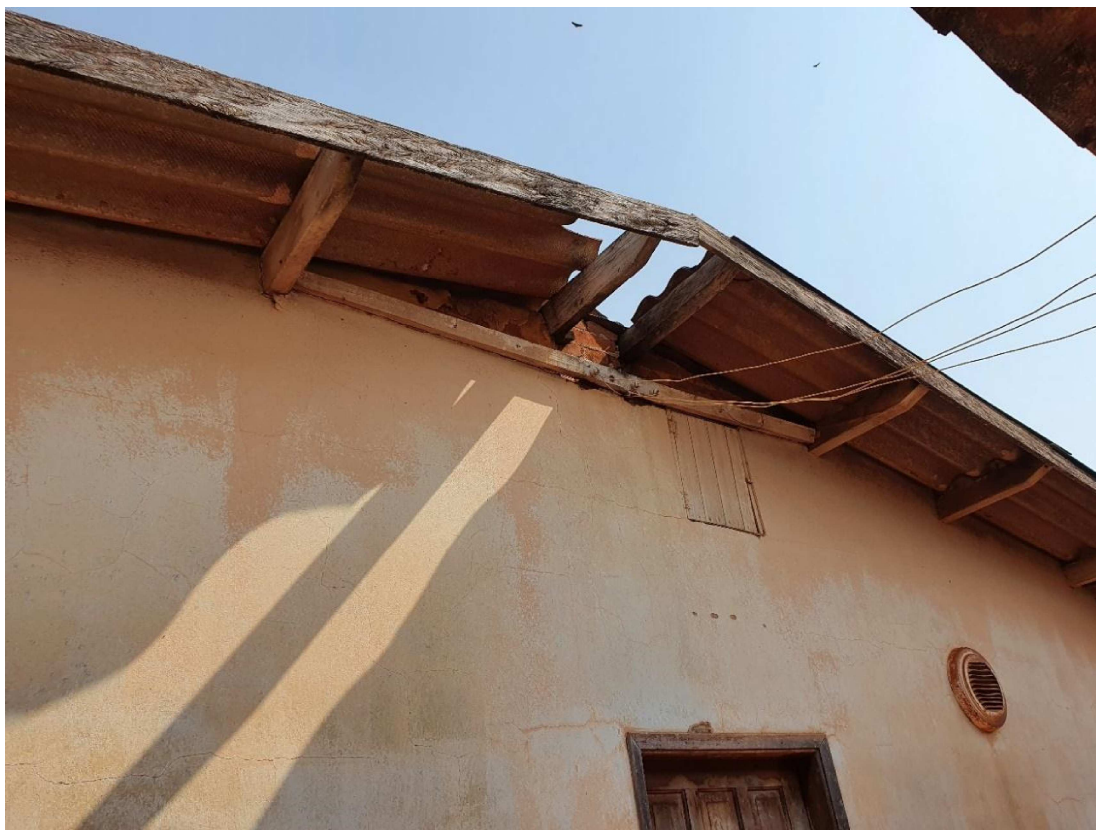
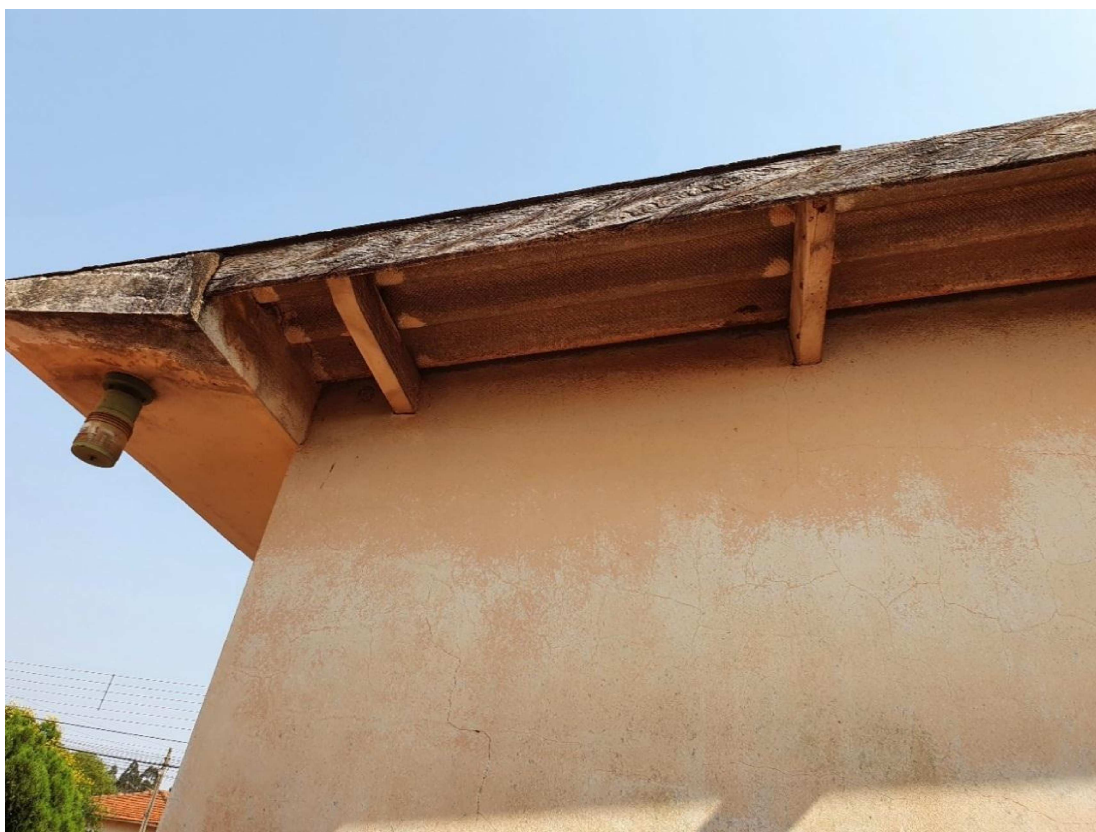
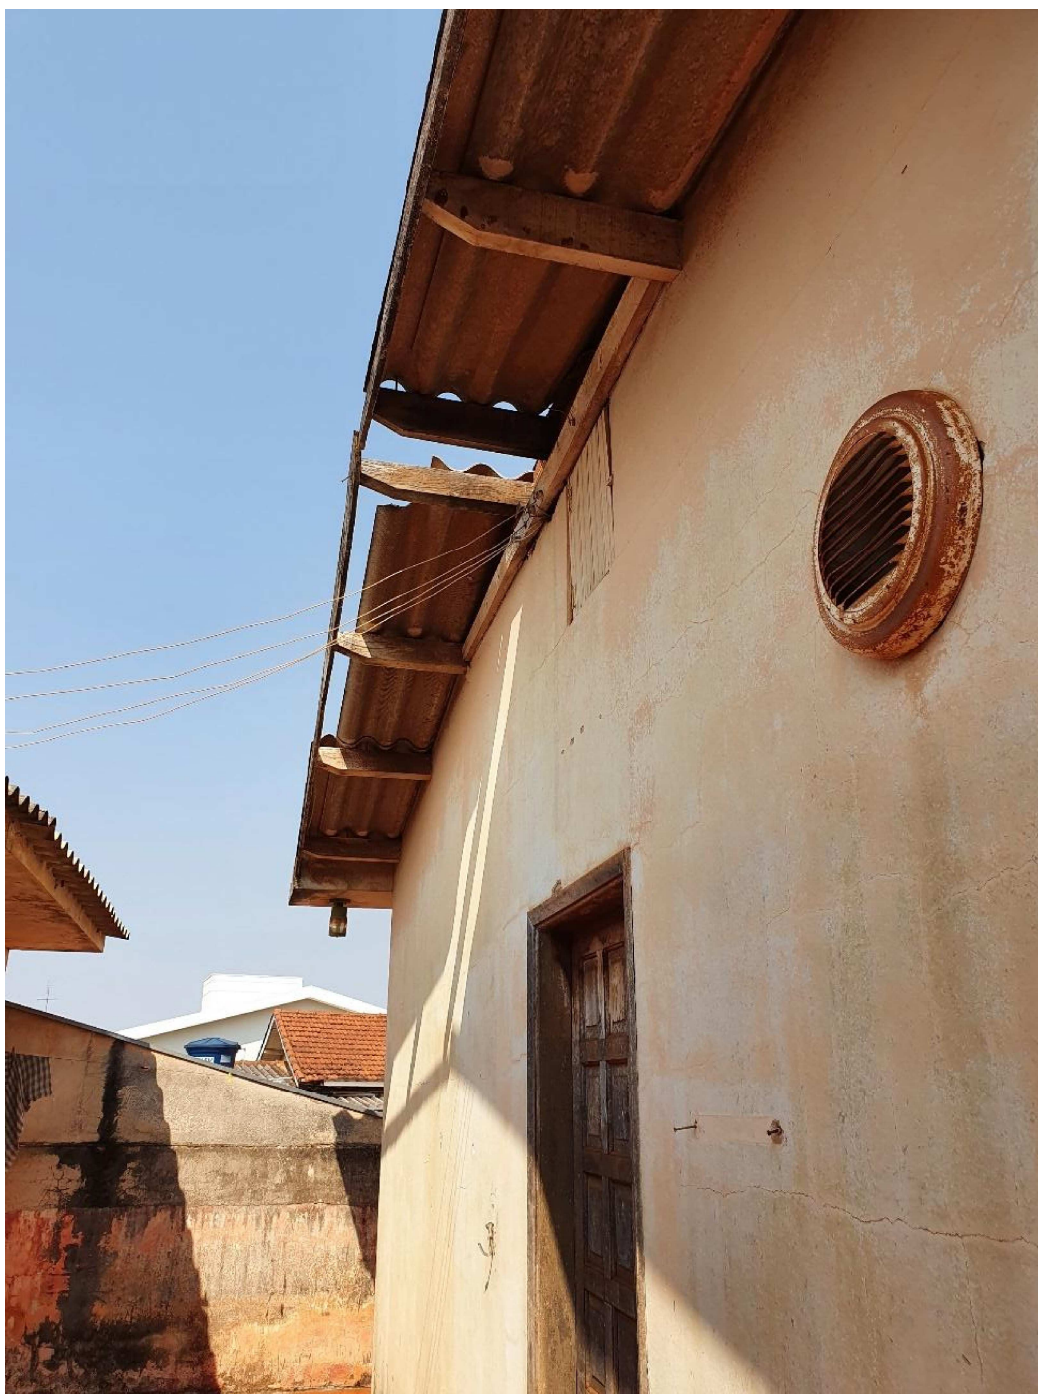
Fotos 67, 68 e 69 – Beiral acima da porta da cozinha, necessitando de manutenção.

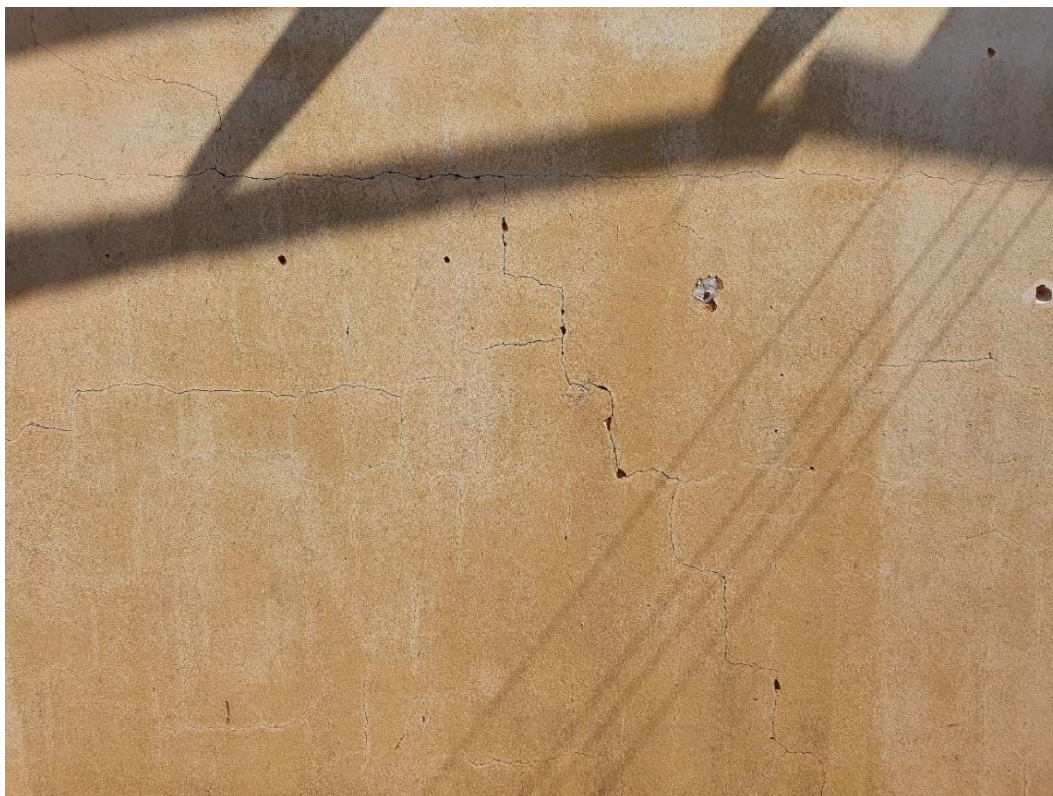
Foto 70 – Parede externa apresenta as rachaduras no mesmo local do lado de dentro.

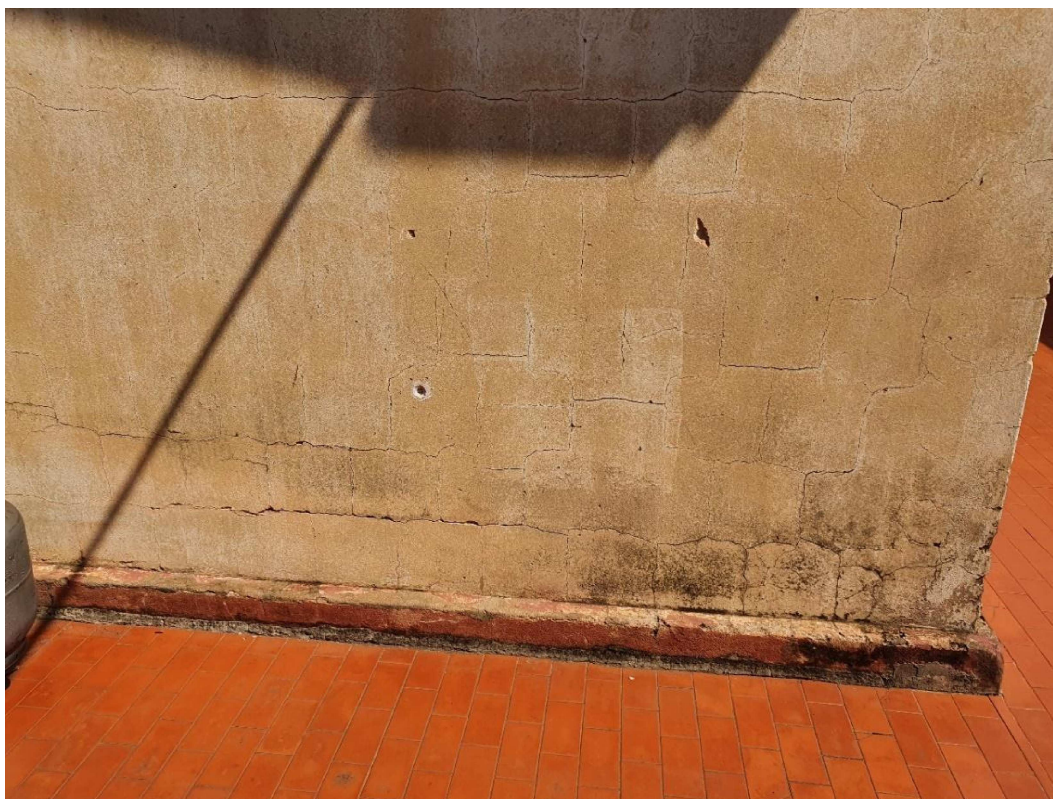
Foto 71 – Parede externa da cozinha apresenta rachaduras horizontais e em ângulo

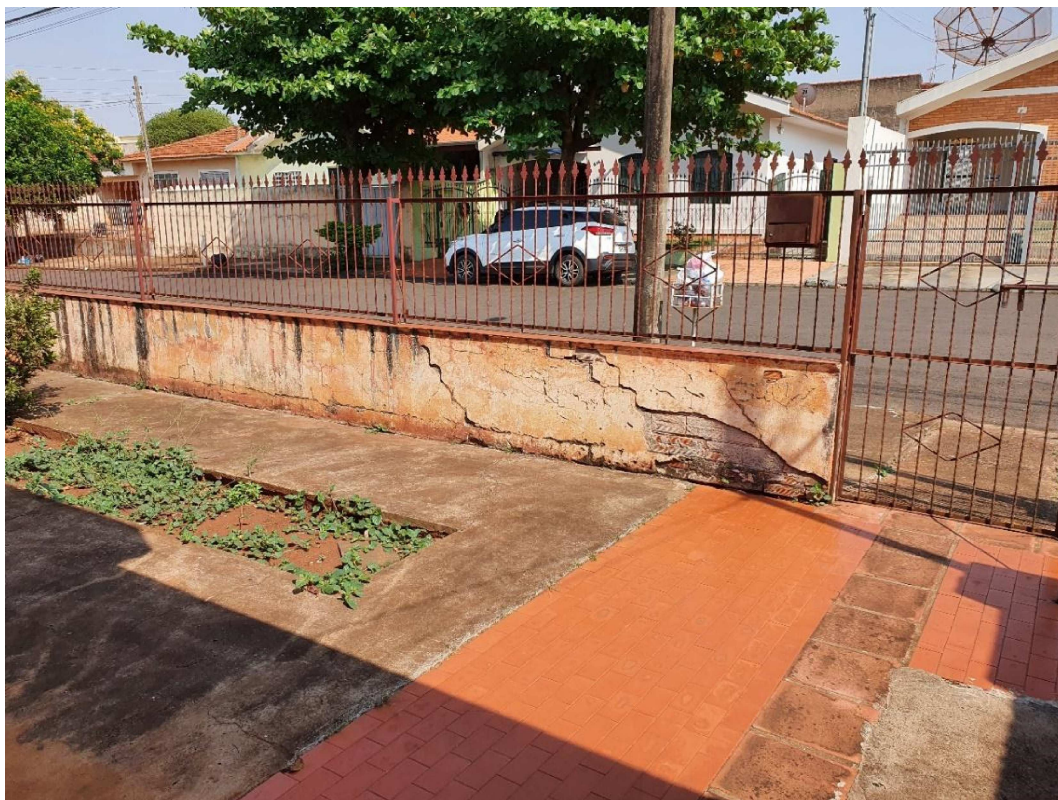
Foto 72 – Vista do muro e portão da entrada da casa, reboco caindo e muitas rachaduras, falta de vários pisos cerâmicos.

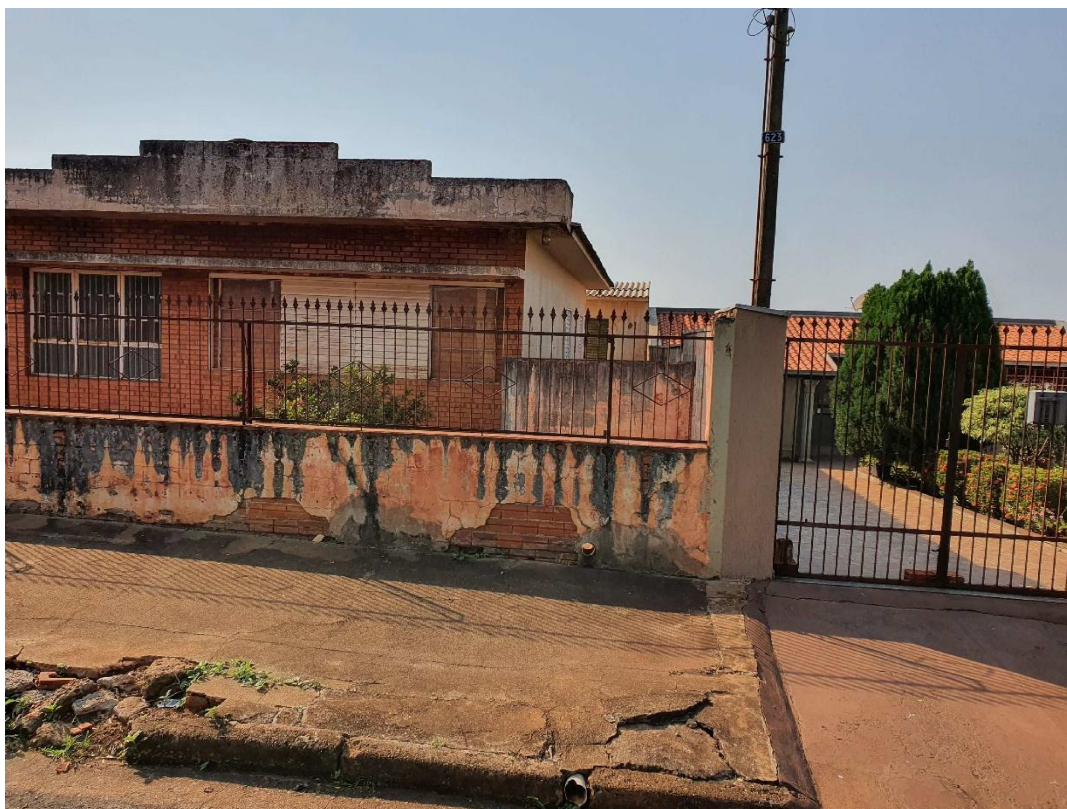
Foto 73 – Reboco do muro despregando, calçada do passeio público, quebrada
