Processo Digital nº: 0026079-15.2020.8.26.0002

LAUDO DE AVALIAÇÃO

O presente laudo tem como objetivo a determinação dos valores de mercado para venda e locação do imóvel residencial localizado na Avenida Manuel de Siqueira nº 15, bairro do Jardim Santa Edwiges, Município e Comarca de São Paulo/SP, conforme a seguir descrito, de acordo com a fl. 1 da inicial do processo nº 1021169-59.2019.8.26.0002:

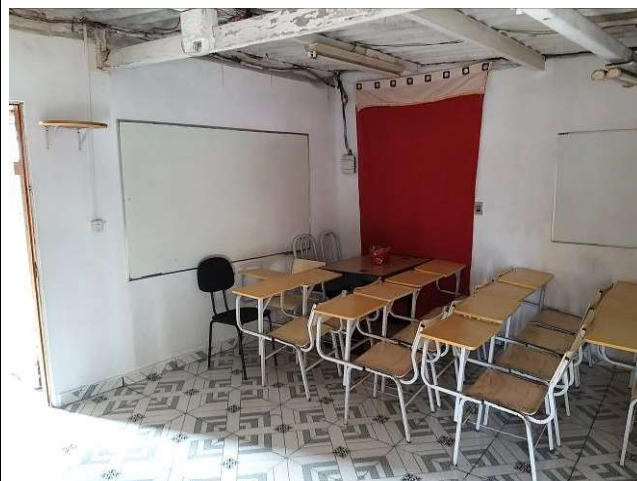
CÔMODO INACABADO 1 UTILIZADO COMO SALA DE AULA: Piso revestido em cerâmica, paredes revestidas em pintura látex sobre reboco, forro em telhas amianto com estrutura provisória em madeira e esquadrias em ferro com vidros lisos.

Foto 6: Cômodo inacabado 1 utilizado como sala de aula

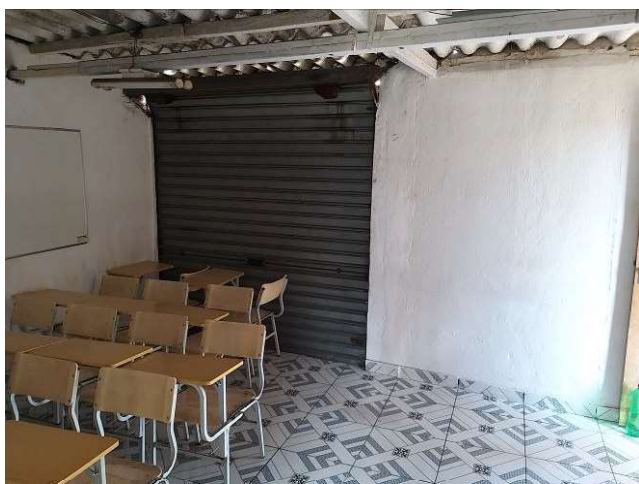
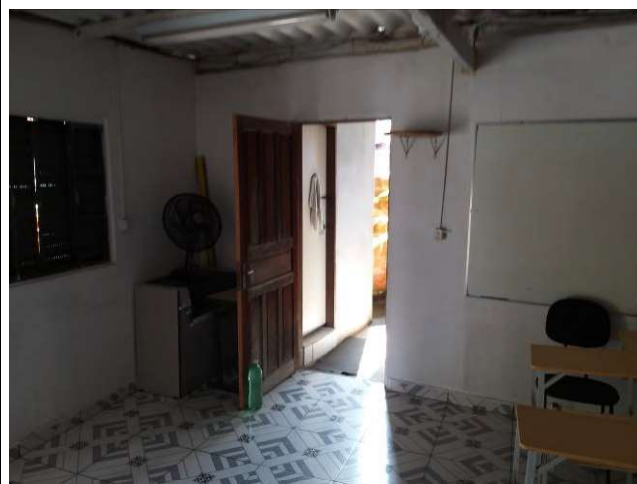
Fotos 7 e 8: Outras vistas do cômodo inacabado 1 utilizado como sala de aula

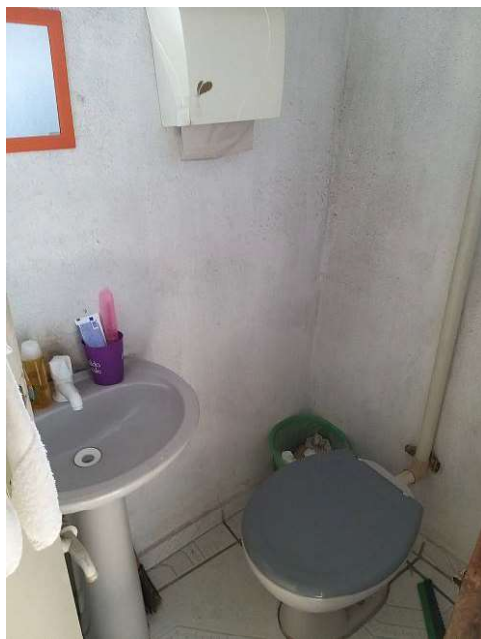
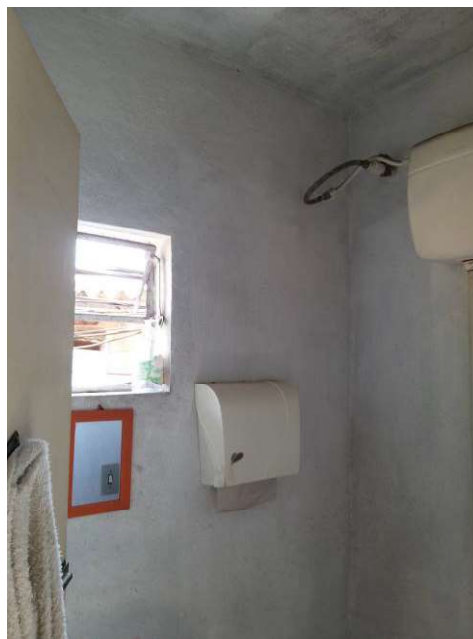
Fotos 9 e 10: Banheiro

BANHEIRO: Piso revestido em cerâmica, paredes revestidas em pintura látex sobre reboco, forro em laje, vaso sanitário e cuba em louça cerâmica e esquadria tipo basculante em ferro com vidros lisos.

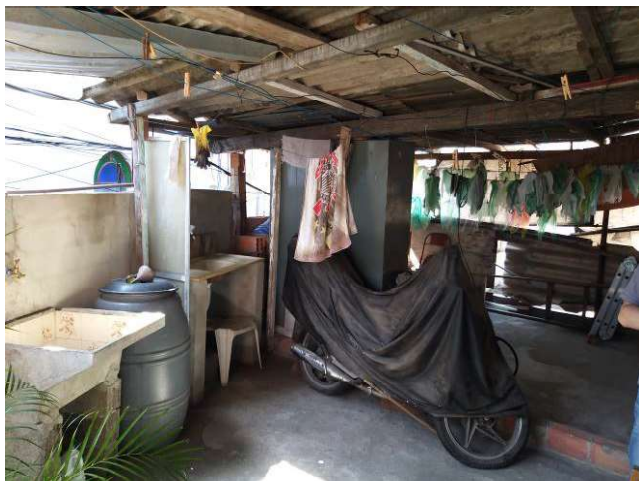
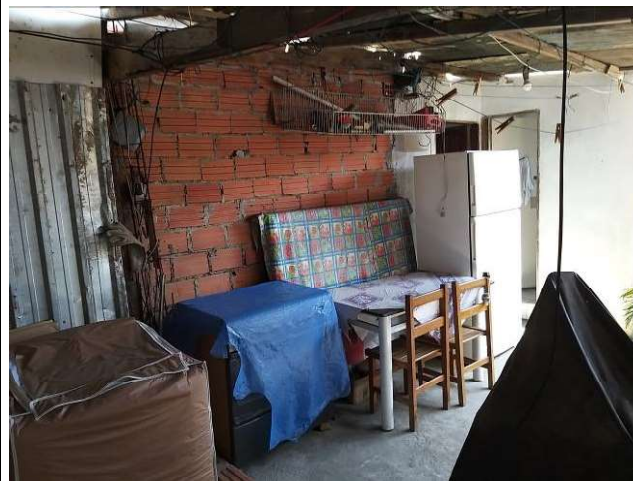
CÔMODO INACABADO 2 UTILIZADO ÁREA DE SERVIÇO: Piso cimentado sem revestimento, paredes revestidas parte em emboço, parte em alvenaria sem revestimento, parte em fechamento improvisado com telhas e parte sem fechamento, forro em telhas de amianto com estrutura provisória em madeira, tanque em cimentado com revestimento interno cerâmico e pia e cuba em resina sobre muretas em alvenaria.

Fotos 11 e 12: Cômodo inacabado 2 utilizado como área de serviço

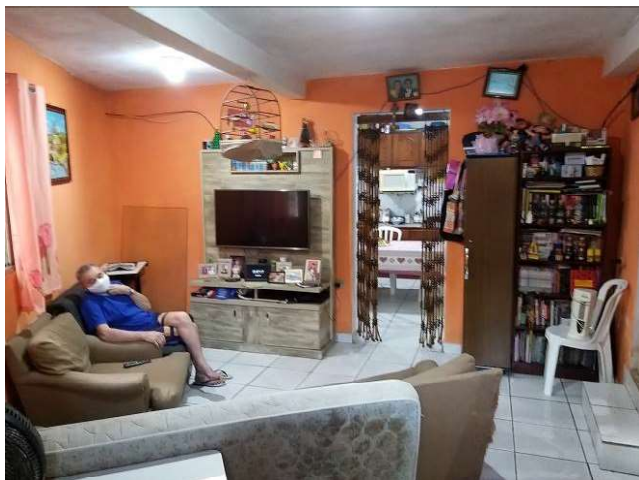
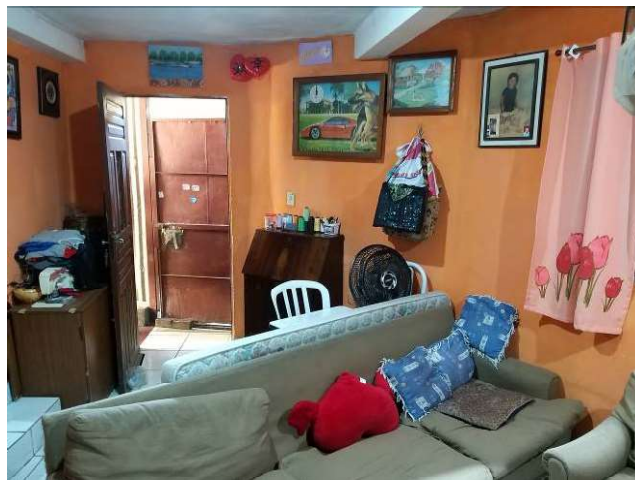
Fotos 17 e 18: Sala de estar

SALA DE ESTAR: Piso revestido em cerâmica, paredes revestidas em pintura látex sobre emboço, forro em laje e esquadria em madeira com vidros lisos.

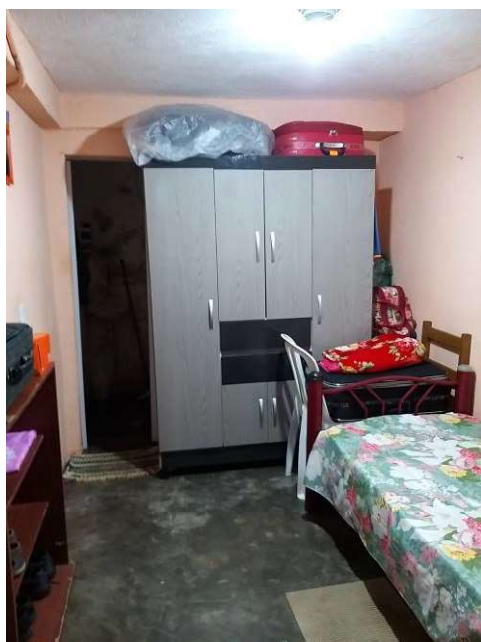
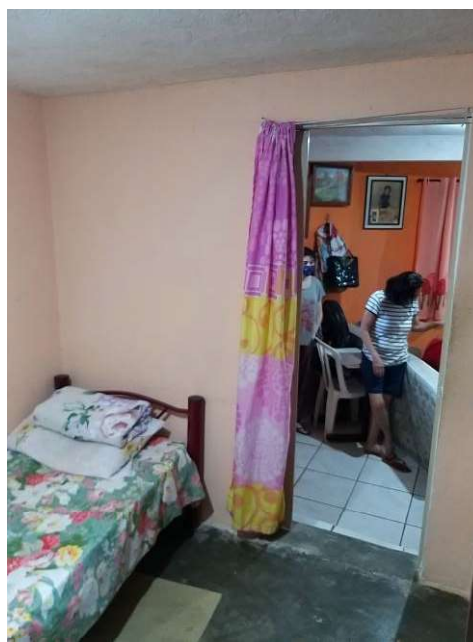
Fotos 19 e 20: Dormitório 1

DORMITÓRIO 1: Piso cimentado, paredes revestidas em pintura látex sobre emboço e forro em laje.

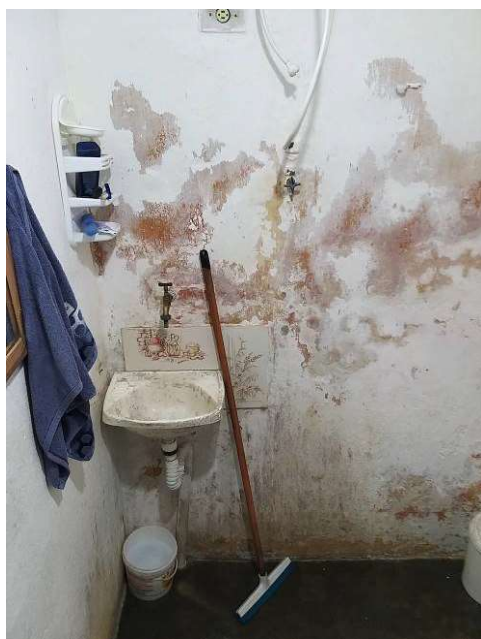
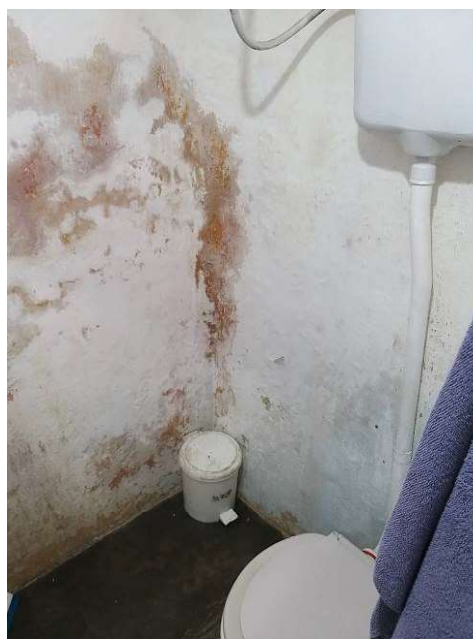
Fotos 21 e 22: Banho

BANHO SOCIAL: Piso cimentado, paredes revestidas em pintura látex sobre emboço, forro em laje e cuba e vaso sanitário em louça cerâmica.

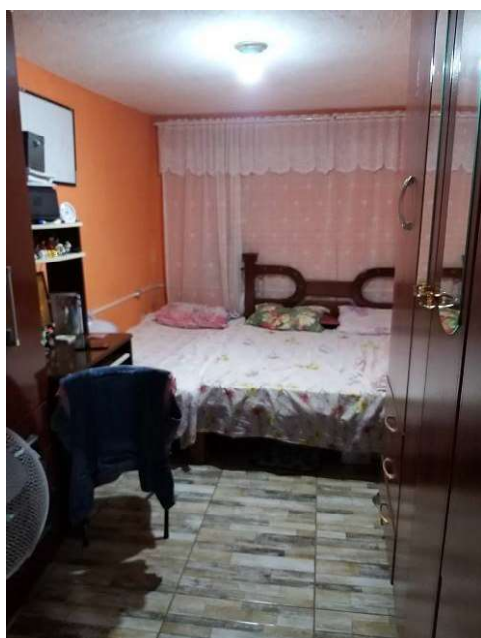
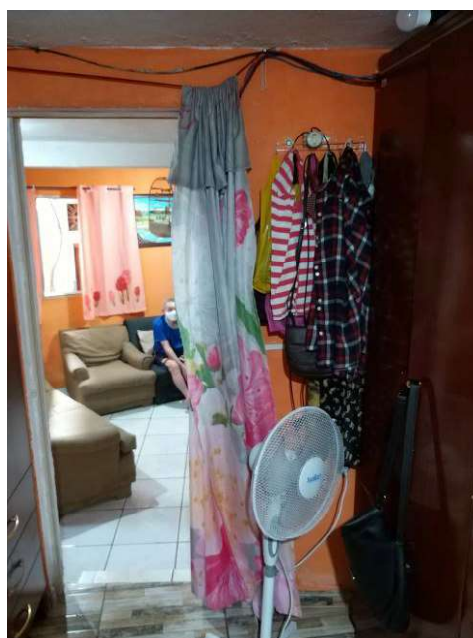
Fotos 23 e 24: Dormitório 2

DORMITÓRIO 2: Piso cimentado, paredes revestidas em pintura látex sobre emboço e forro em laje.

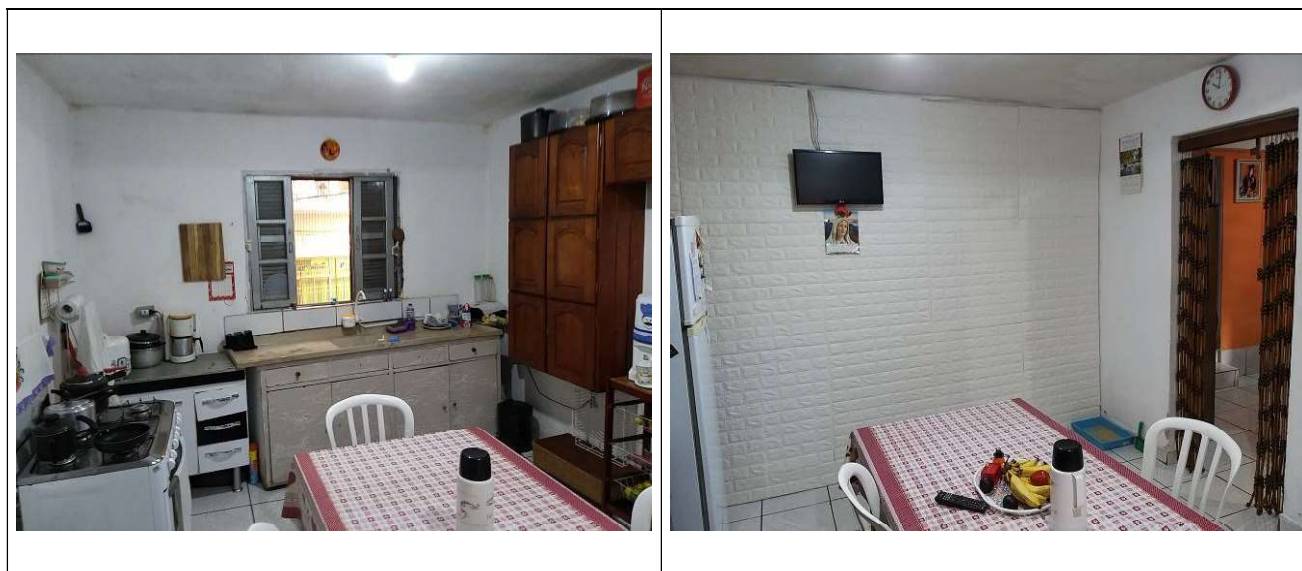
Fotos 25 e 26: Cozinha

COZINHA: Piso revestido em cerâmica, paredes revestidas parte em pintura látex sobre emboço, parte em placas cerâmicas, forro em laje, pia, cuba e bancada em mármore e gabinete em fórmica e esquadria em madeira com vidros lisos.
