I.5.iv RELATÓRIO FOTOGRÁFICO

Vista da testada do imóvel situado a Rua Pontal, nº 1.150 – Residencial Capital Ville –
Município de Cajamar.

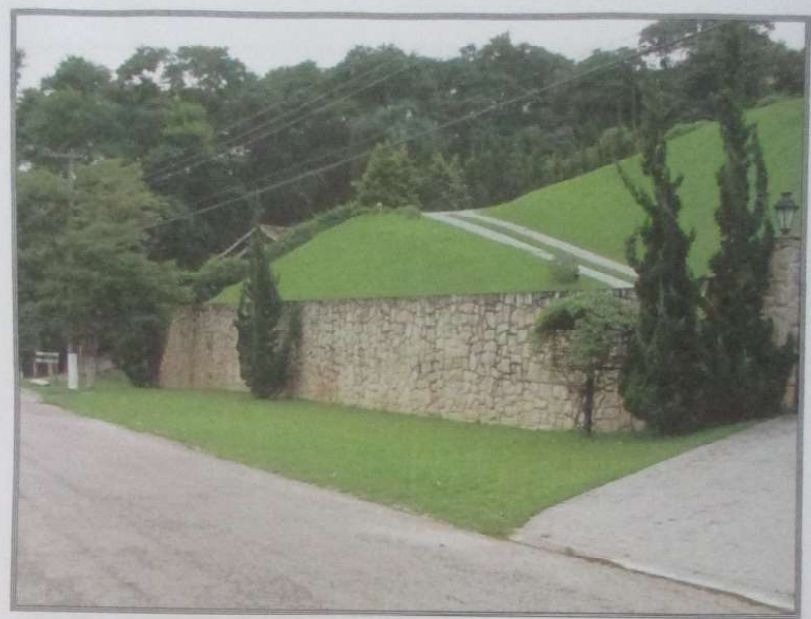
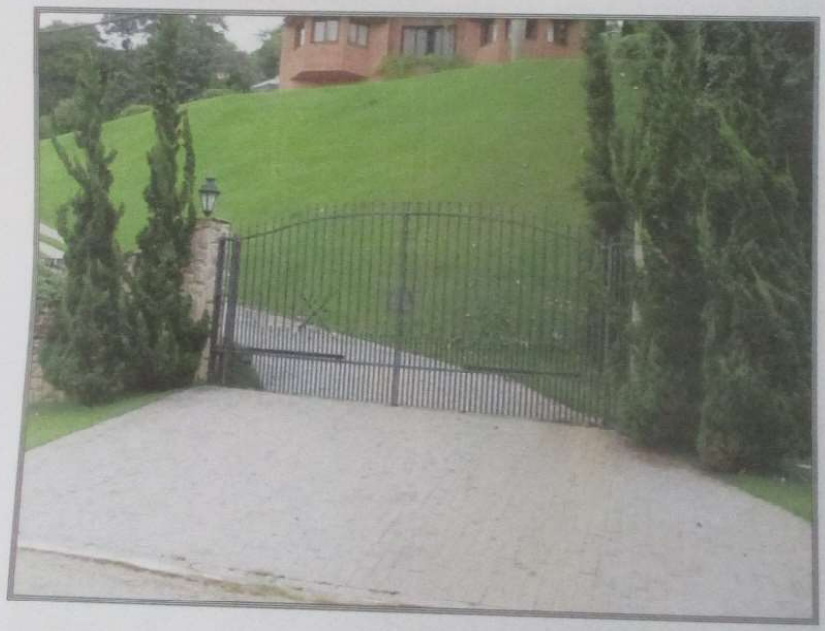
FOTO 1 e 2) – Vista do acesso ao imóvel pela Rua Pontal, onde podemos notar a existência de portão elétrico e vasta área verde na parte frontal do mesmo.

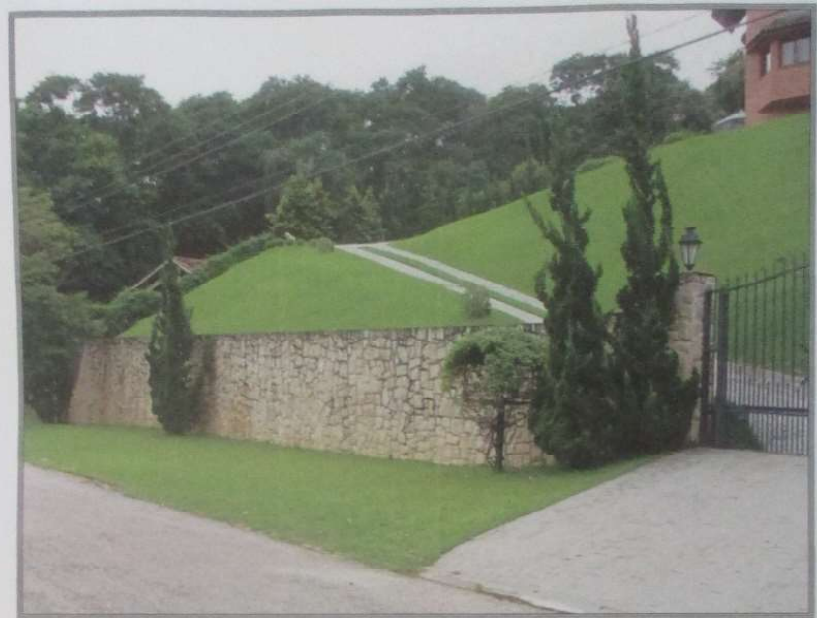
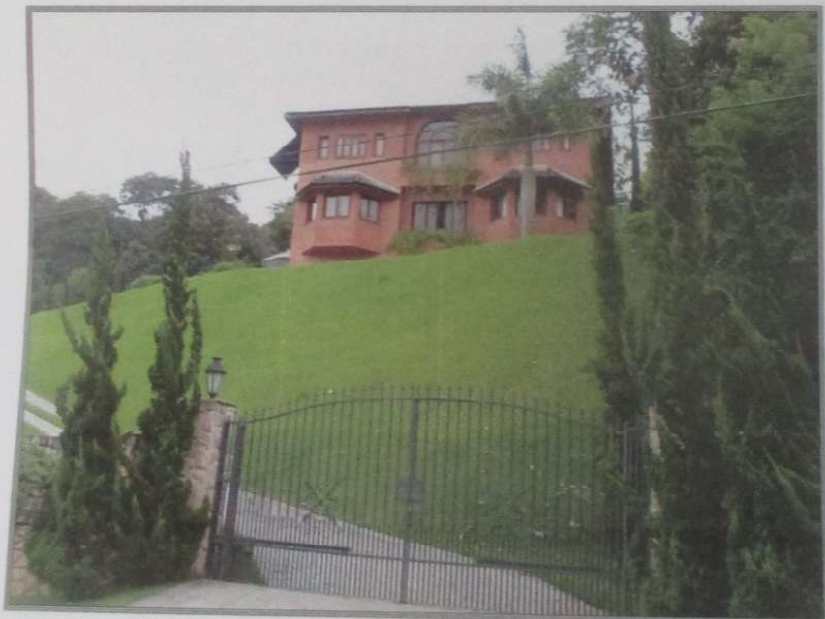
FOTO 3 e 4) – Vista mais ampla da entrada do imóvel do Sr. Altair, onde podemos notar o ótimo serviço paisagístico elaborado no mesmo.

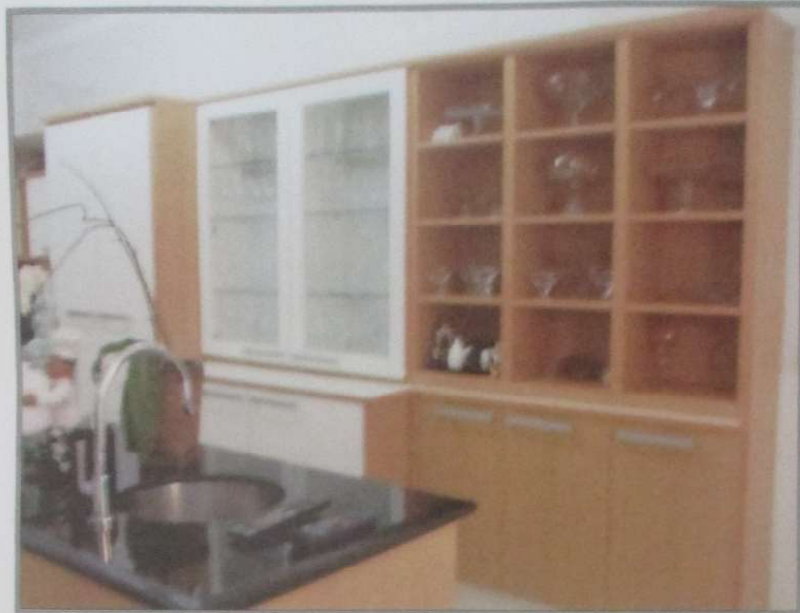
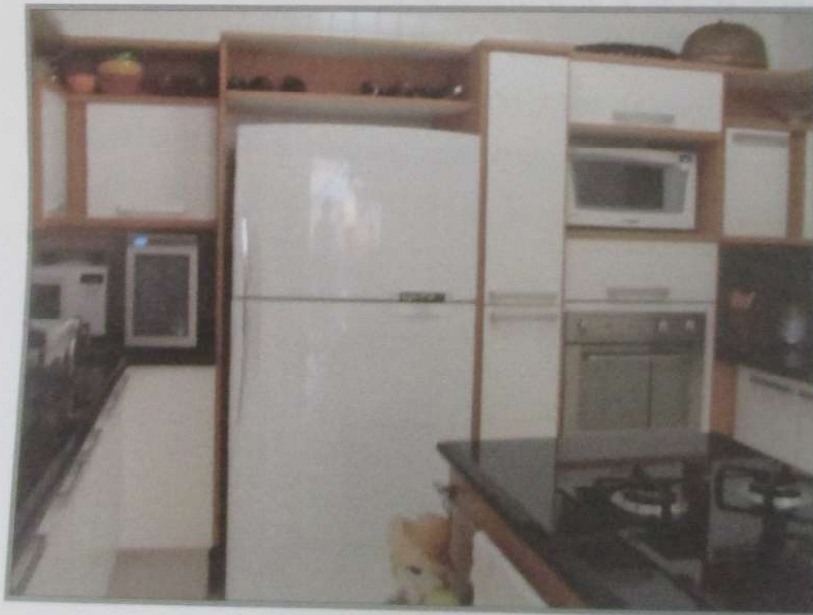
FOTO 05 e 06) – Vista da cozinha do imóvel, verificando a existência de armários embutidos de ótima qualidade.

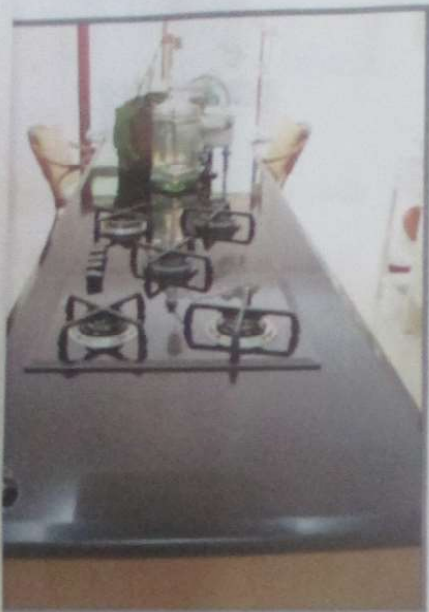
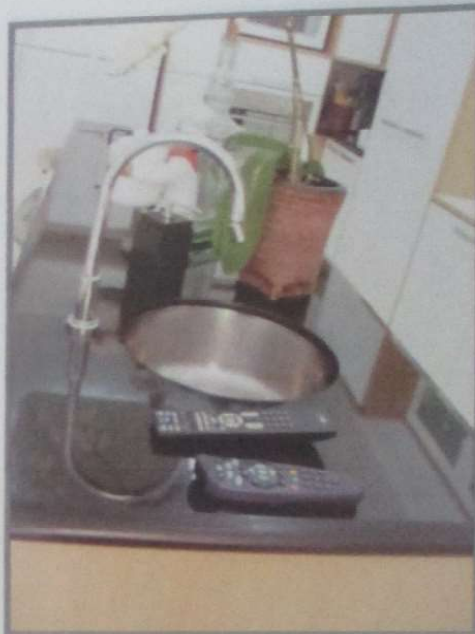
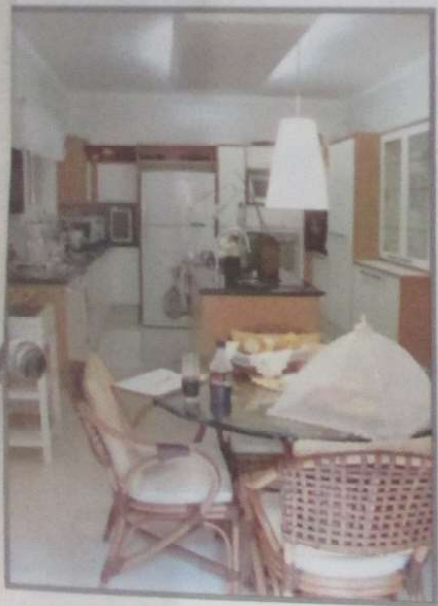
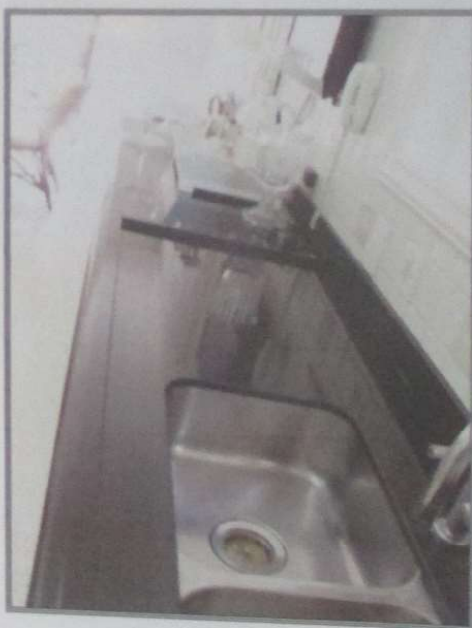
FOTO 07, 08, 09 e 10) – Vista de outros ângulos da cozinha do imóvel, constatando como nas ilustrações anteriores os ótimos armários embutidos existentes, observando também peça em granito (fogão e cuba) de excelente qualidade e acabamento.

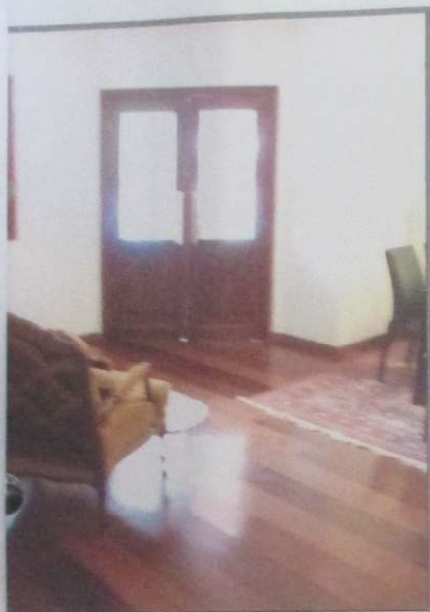
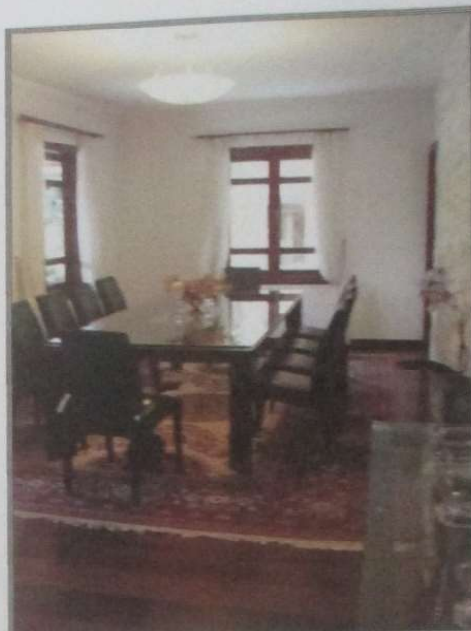
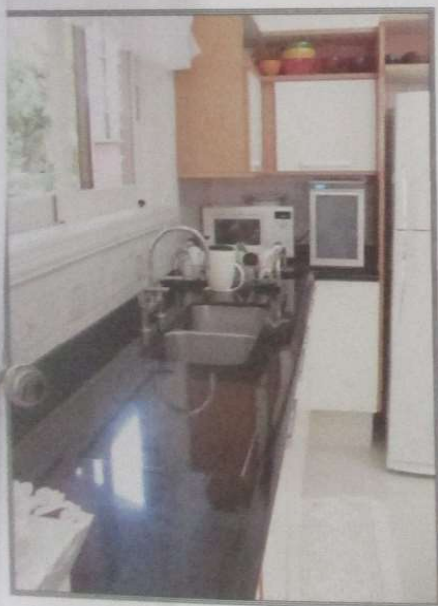
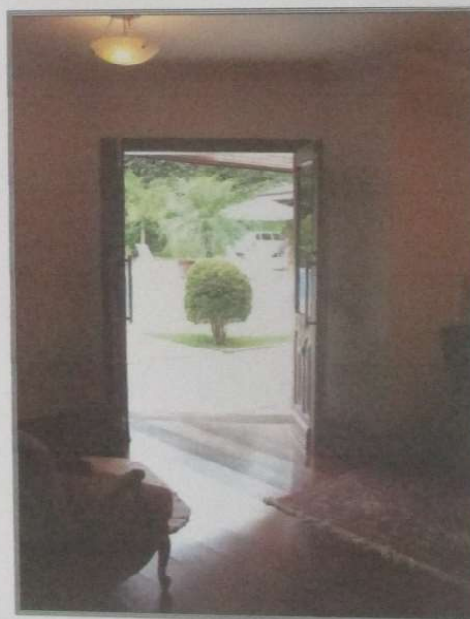
FOTO 11, 12, 13 e 14) – Vista da sala de estar do imóvel e continuação da cozinha, onde podemos notar a existência de piso de madeira nobre de excelente qualidade na sala, com existência de portas e esquadrias em madeira com aplicação de verniz com excelente acabamento.

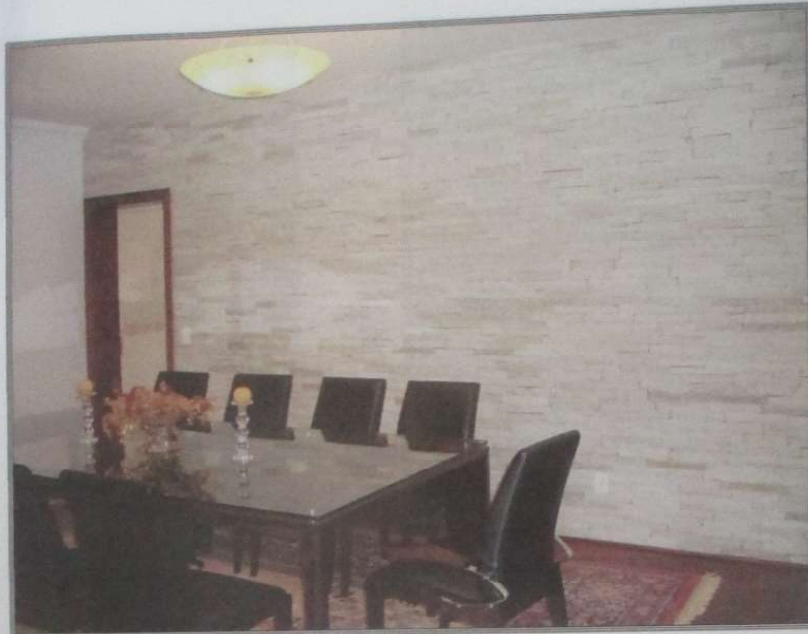
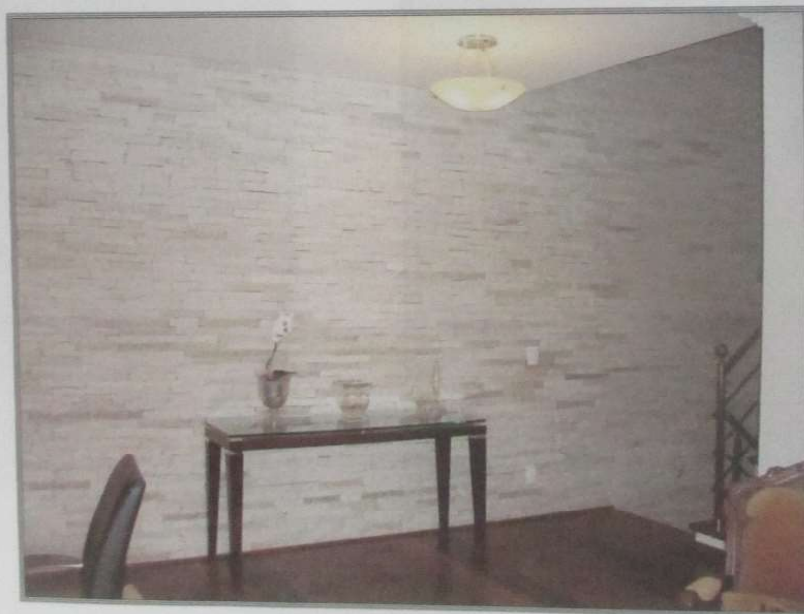
FOTO 15 e 16) – Vista de parede da sala de jantar em pedra, verificando que o imóvel objeto da lide possui acabamentos diferenciados.

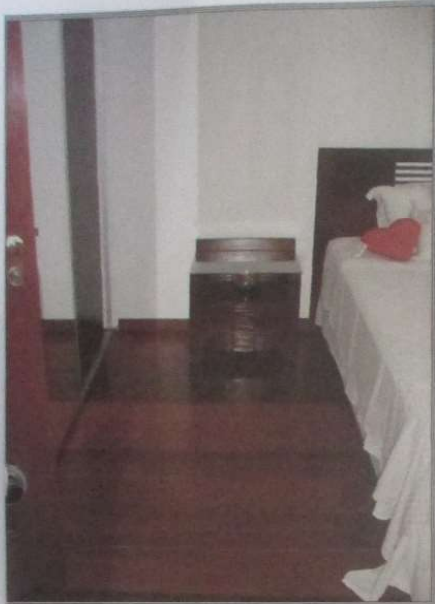
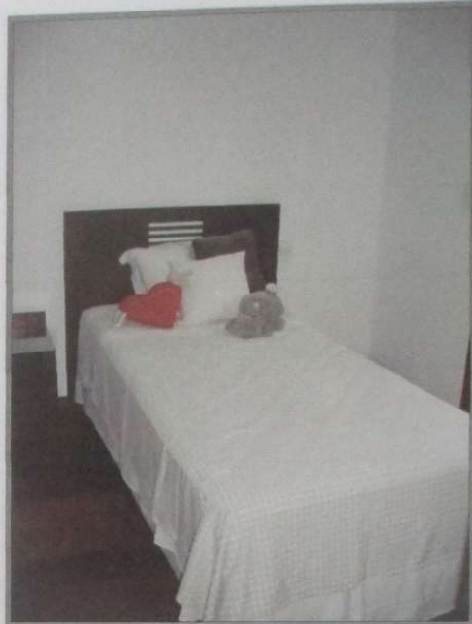
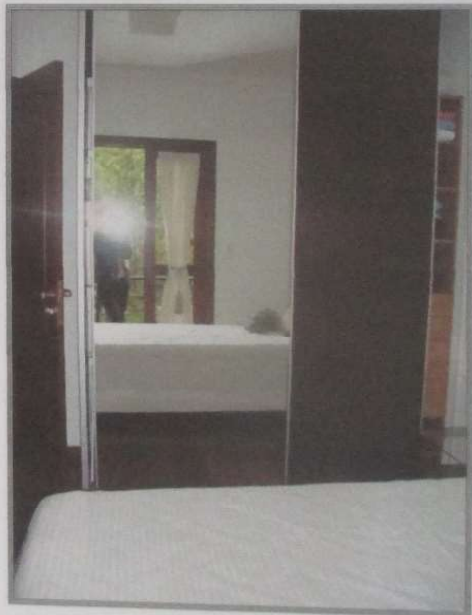
FOTO 17, 18, 19 e 20) – Vista da Suíte nº 01, podendo verificar o bom acabamento (piso em madeira com rodapé e paredes com aplicação de massa corrida e pintura a látex acrílico de boa qualidade), verificando também a existência de varanda e armários embutidos de boa qualidade no referido cômodo.

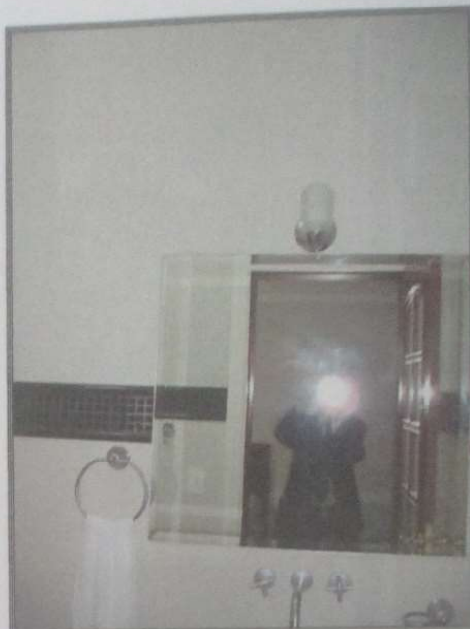
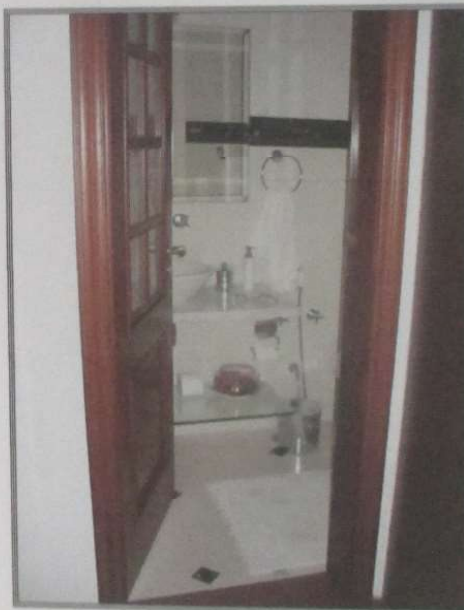
FOTO 21, 22, 23 e 24) – Outra vista da suíte nº 01 e banheiro conjunto da mesma, podendo observar acabamentos de boa qualidade (cerâmicas, peças metálicas DECA).

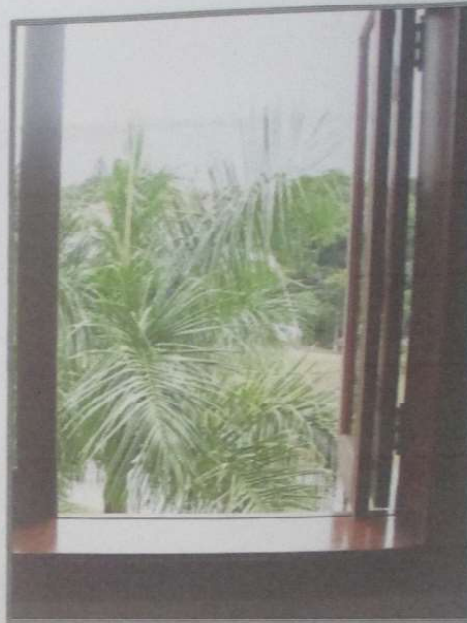
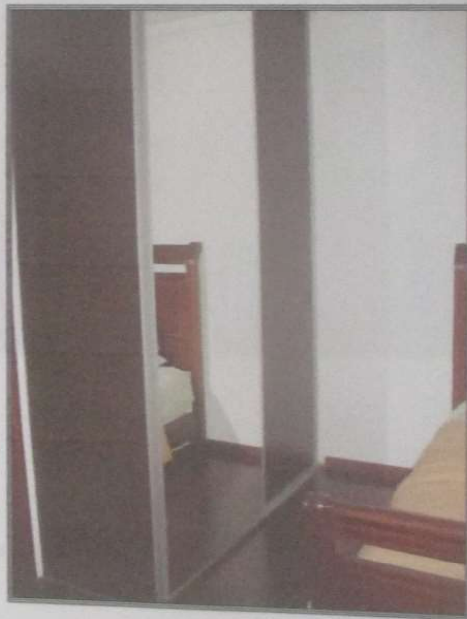
FOTO 25, 26, 27 e 28) – Vista interna da suíte nº 02, podendo verificar que a mesma possui vista privilegiada para o lago existente de frente ao imóvel objeto da avaliação.

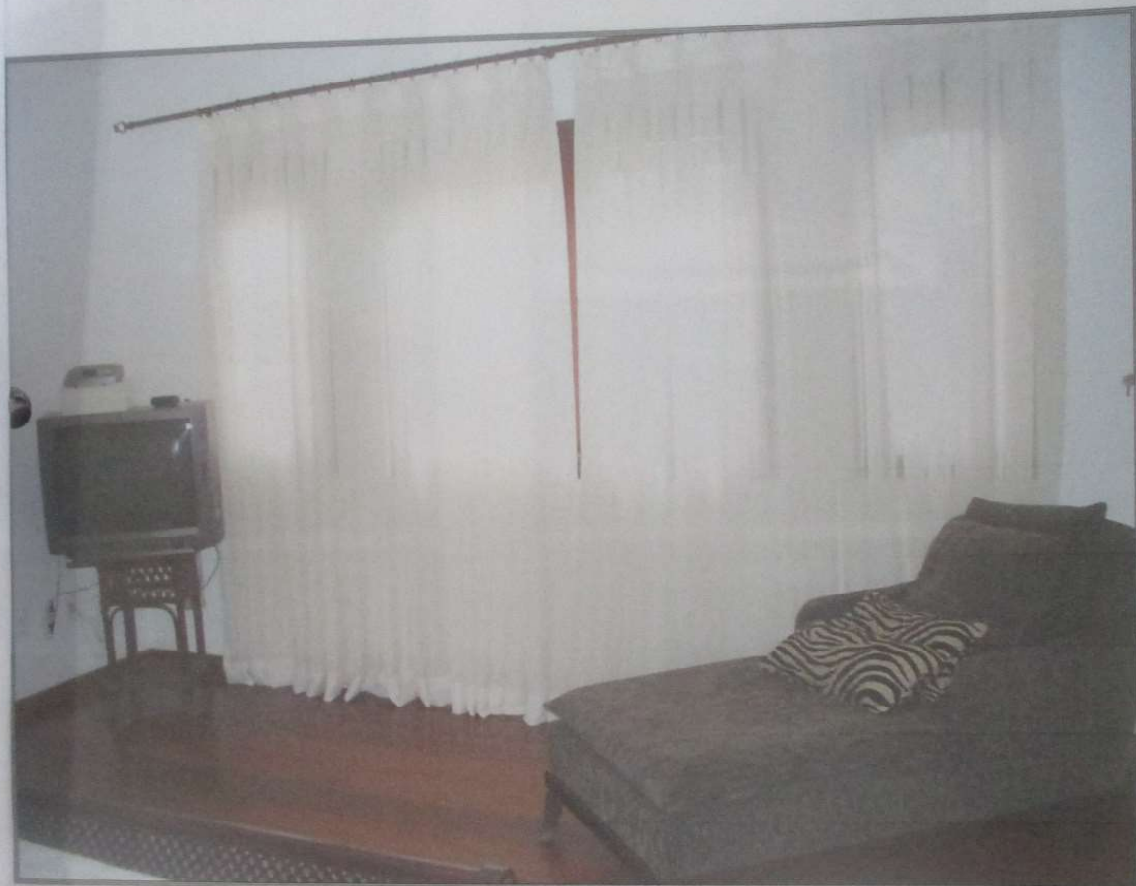
FOTO 29) – Vista da suíte do casal, observando seu excelente acabamento interno.

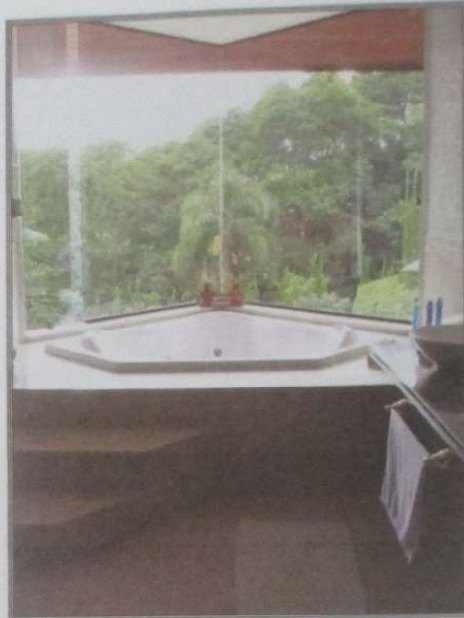
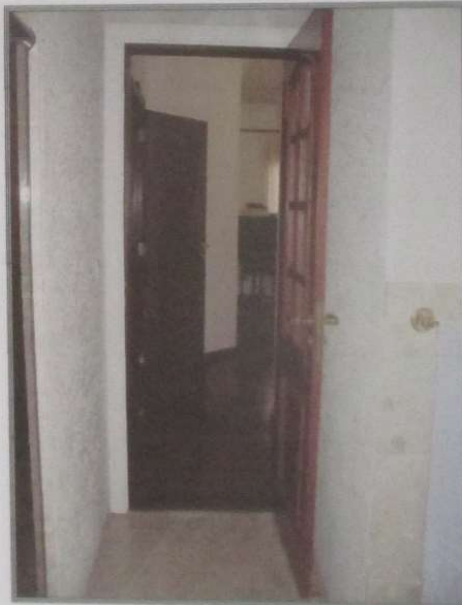
FOTO 30, 31, 32 e 33) – Vista interna da suíte do casal, verificando a existência de mármore travertino no piso e parte da parede como revestimento, com existência de banheira Jacuzzi de boa qualidade e fechamento em vidro temperado.

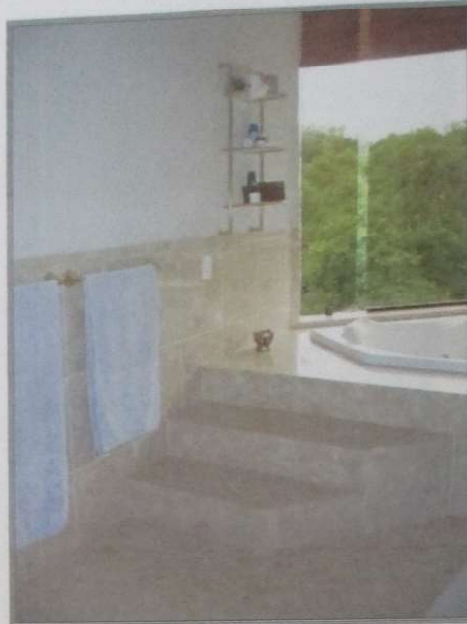
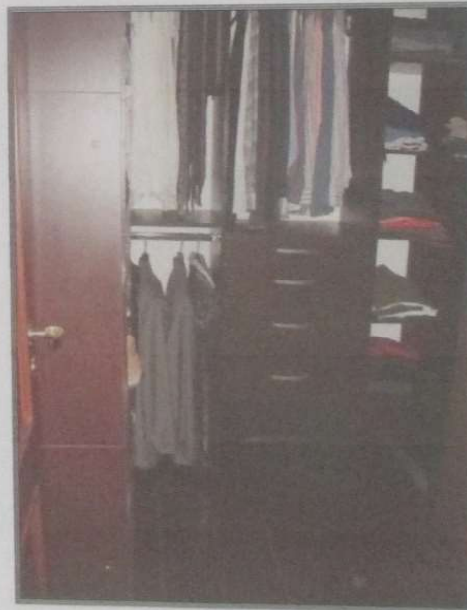
FOTO 34, 35, 36 e 37) – Outra vista da suíte do casal notando seu ótimo acabamento e vista do closet do imóvel.

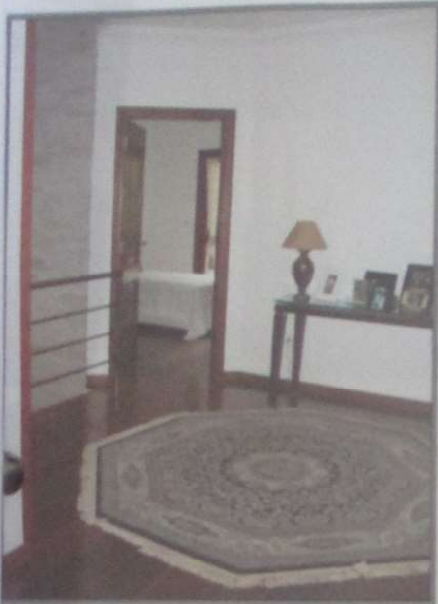
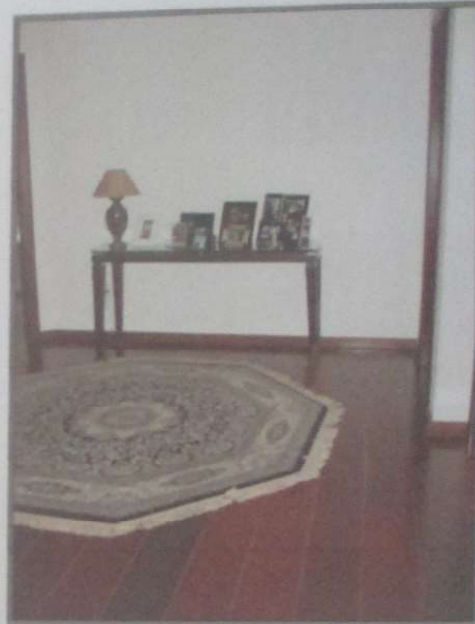
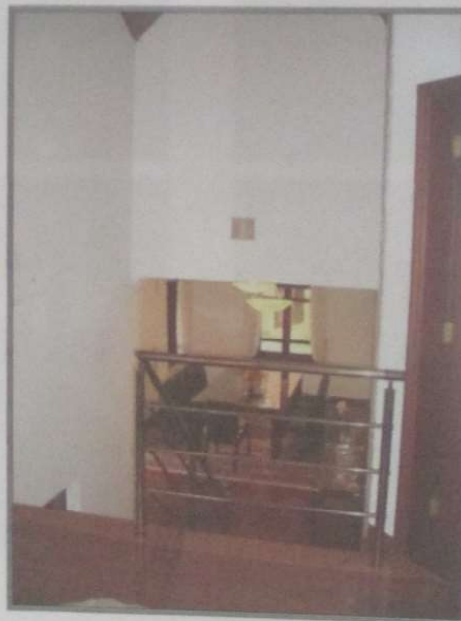
FOTO 38, 39 e 40) – Vista do hall de distribuição das suítes do imóvel, notando seu bom acabamento (piso em madeira nobre, paredes com aplicação de massa corrida e pintura látex de boa qualidade e forro de gesso com roda teto).

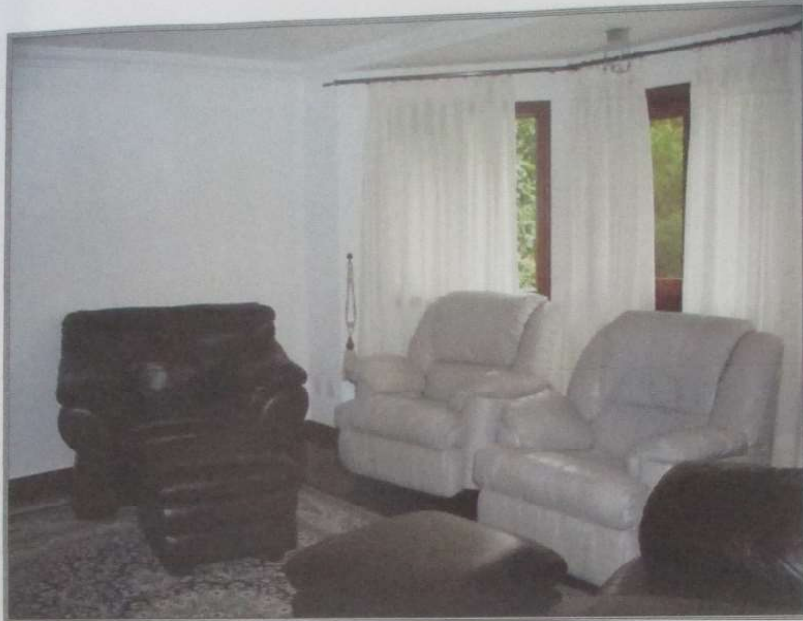
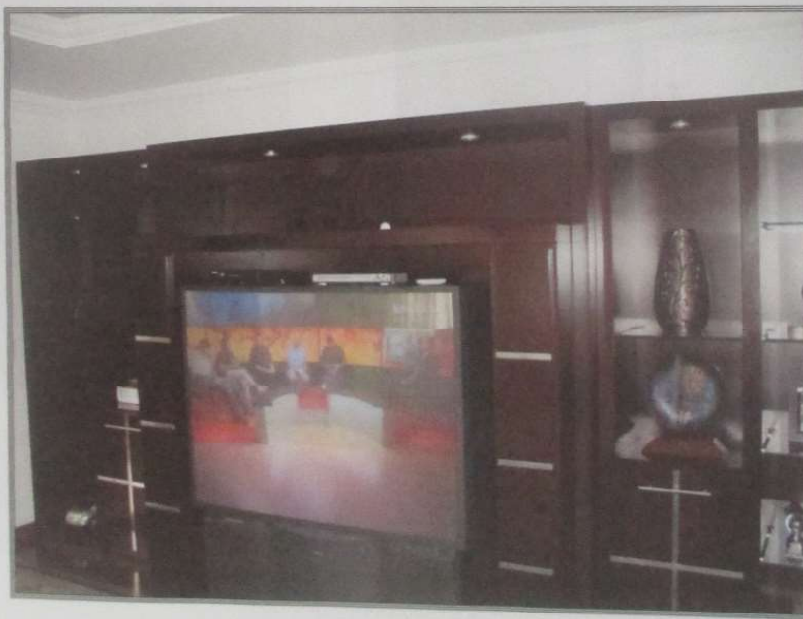
FOTO 47 e 48) – Vista da sala de TV do imóvel, notando a existência de bom acabamento interno, como mostrado nas ilustrações acima.

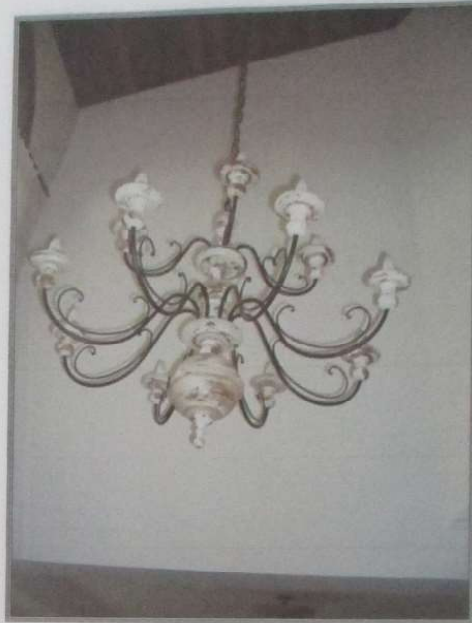
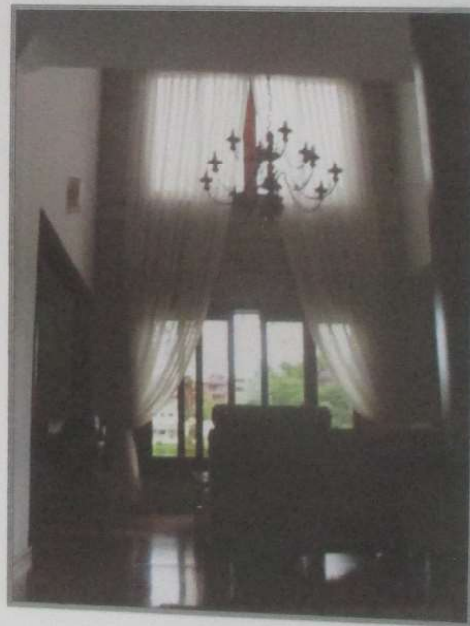
FOTO 49, 50, 51 e 52) – Como mostrado nas ilustrações acima, verificamos a existência de pé direito duplo existente na sala de estar.

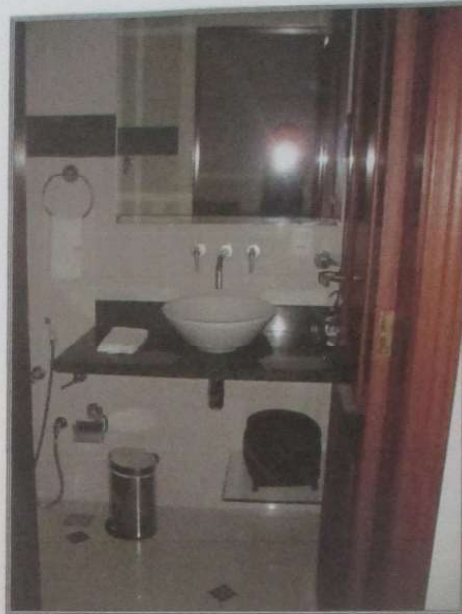
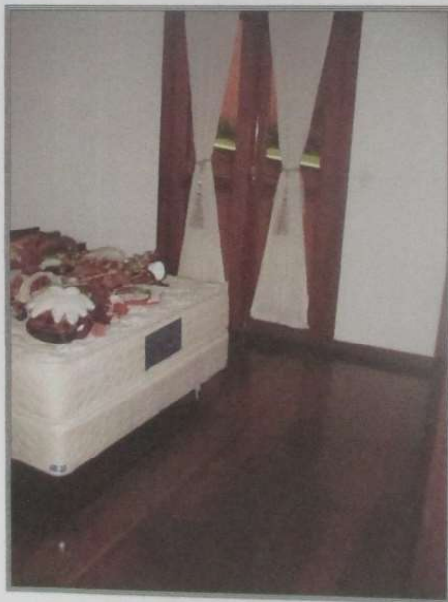
FOTO 53, 54 e 55) – Vista interna da suíte nº 03 e banheiro da referida suíte, observando excelentes acabamentos.

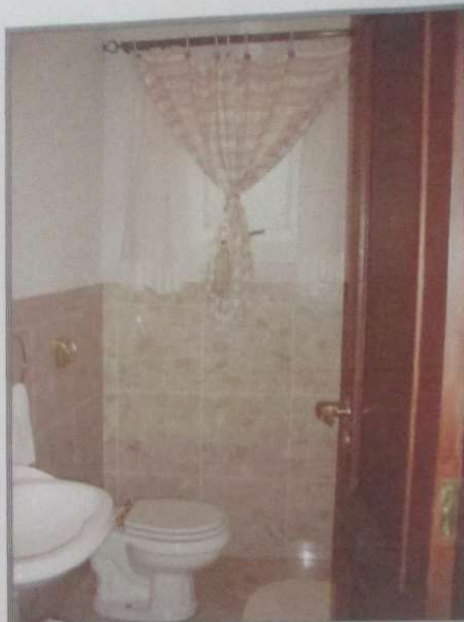
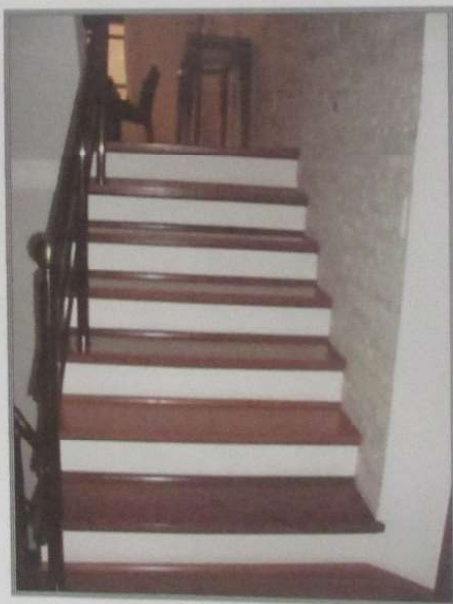
FOTO 56, 57 e 58) – Vista do banheiro e lavado existente no pavimento térreo próximo a sala de estar, verificando seus ótimos acabamentos e escadaria de acesso a sala de jantar.

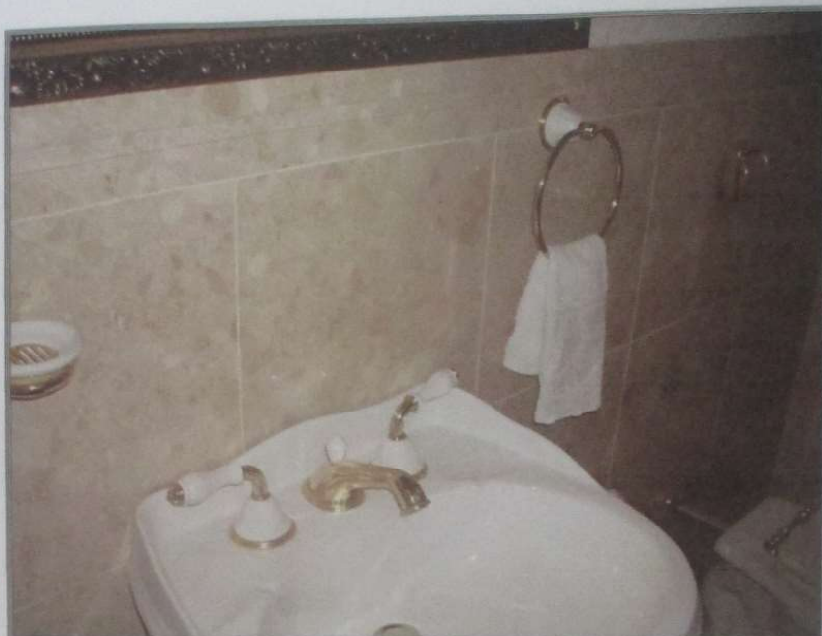
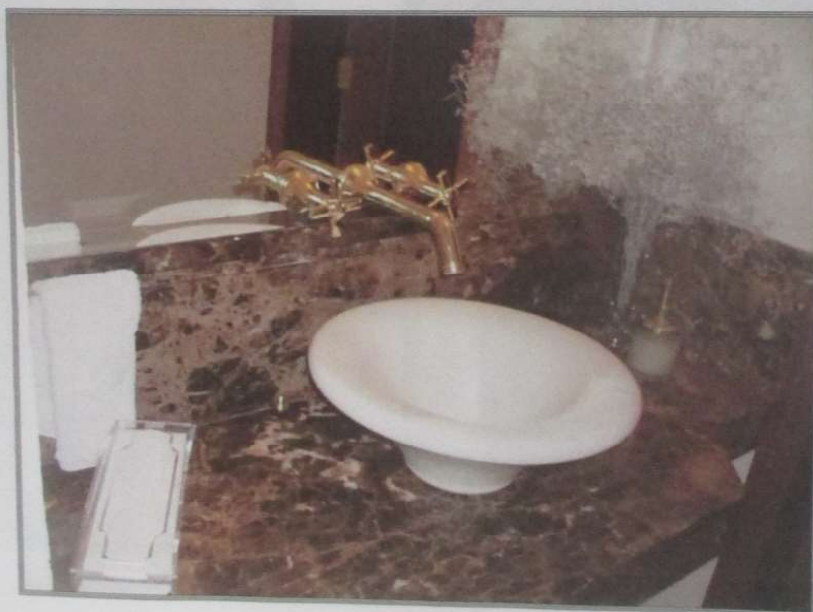
FOTO 59 e 60) – Vista em detalhes dos metais existentes no lavado do imóvel.

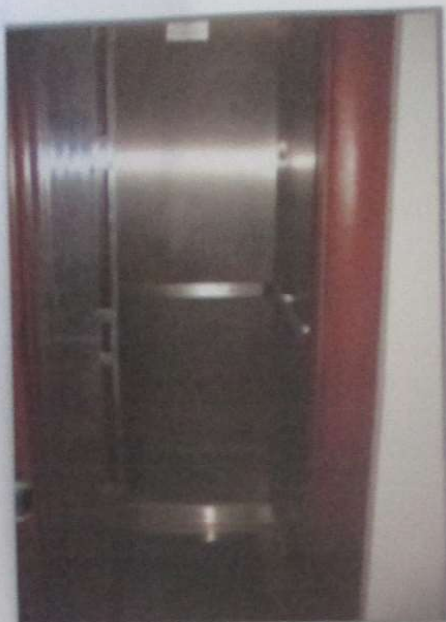
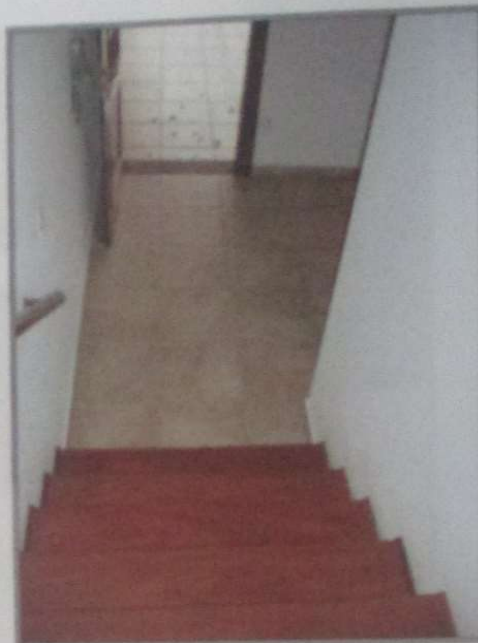
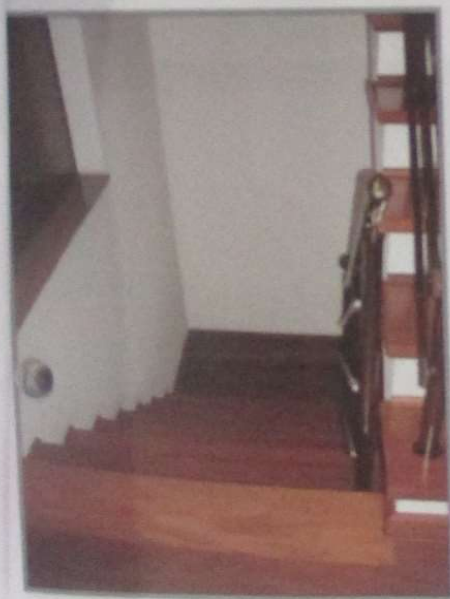
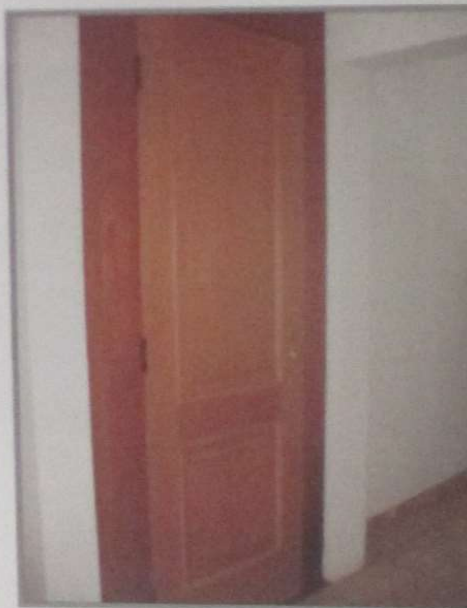
FOTO 61, 62, 63 e 64) – Vista da escadaria de acesso a garagem e existência de elevador no interior do referido imóvel (foto 61).

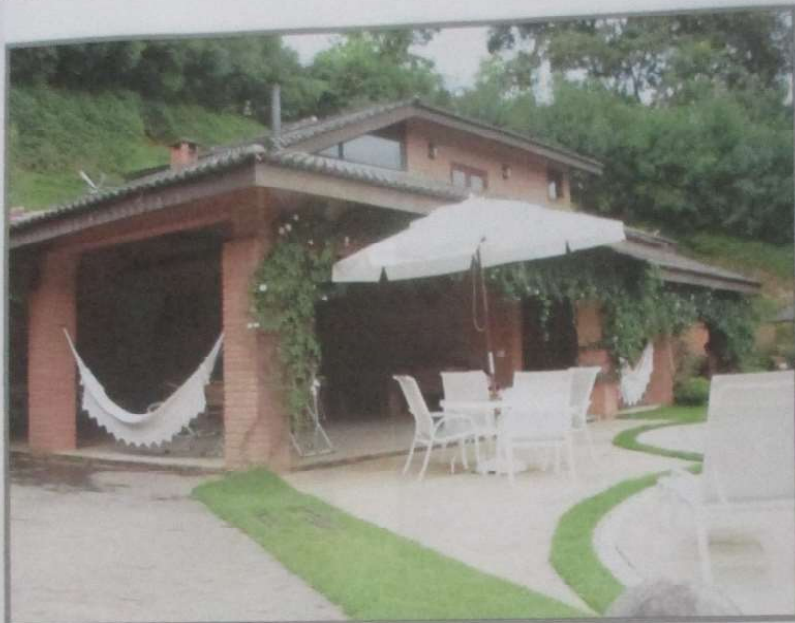
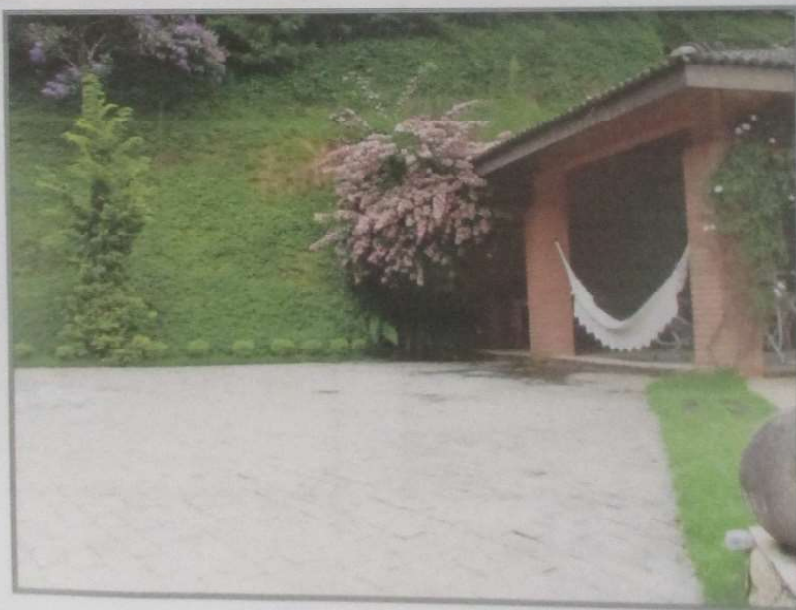
FOTO 65 e 66) – Vista externa da área de lazer.

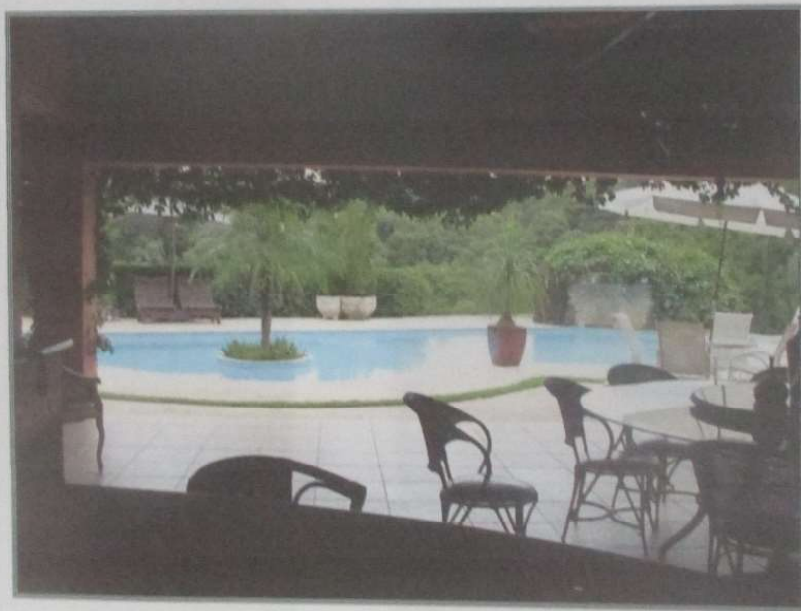
FOTO 73, 74 e 75) – Vista de outro ângulo da área de churrasqueira e área da piscina.

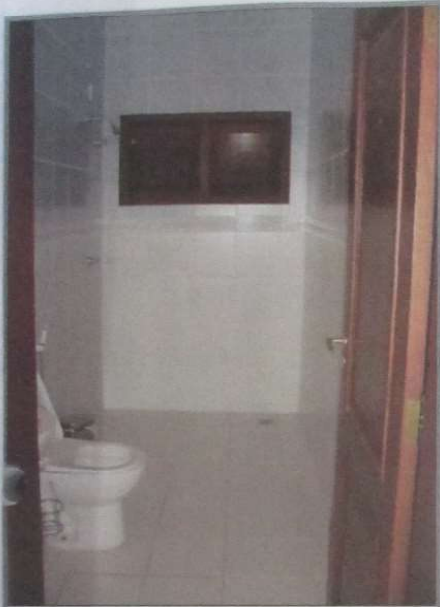
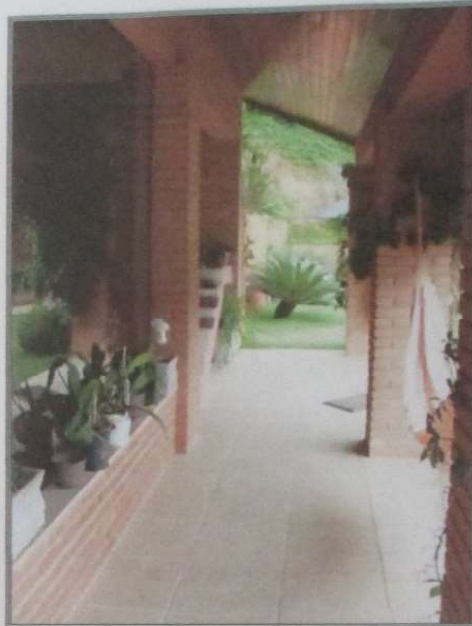
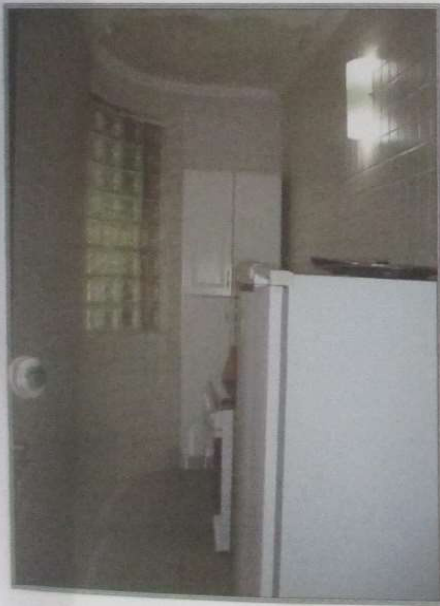
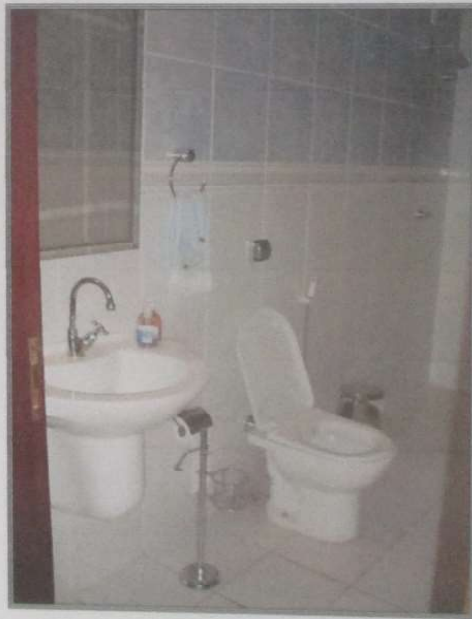
FOTO 76, 77, 78 e 79) – Vista da cozinha e vestiários existentes na área de churrasqueira do imóvel.

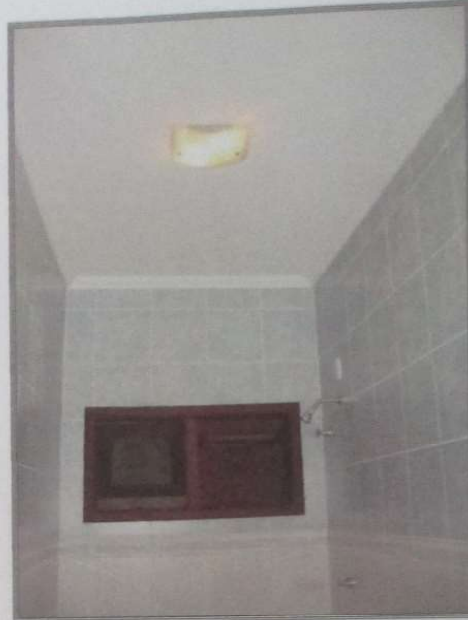
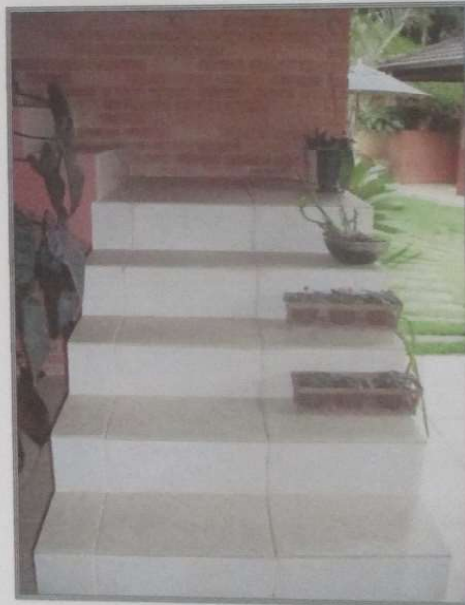
FOTO 80, 81, 82 e 83) – Vista do outro vestiário existente na área de churrasqueira e escadaria de acesso ao pavimento superior da churrasqueira.

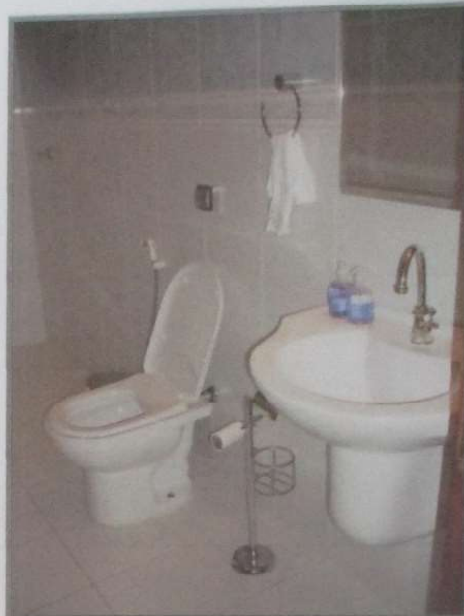
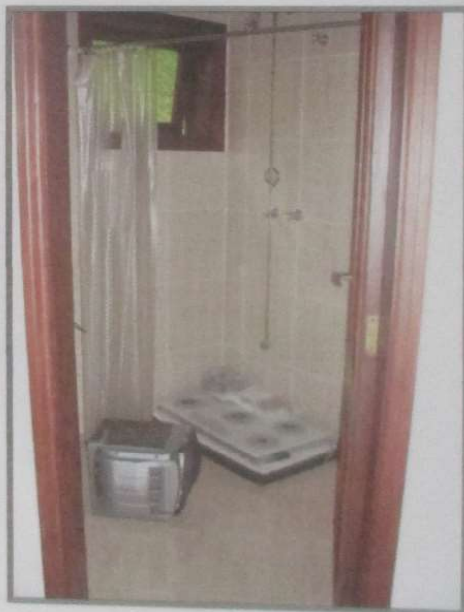
FOTO 84, 85, 86 e 87) – Vista das acomodações existentes na parte superior do vestiário.

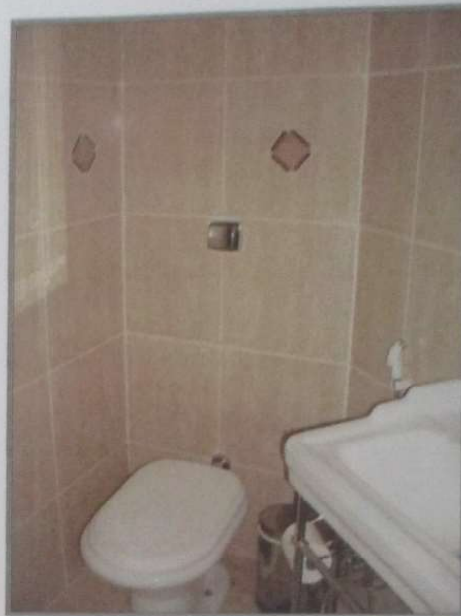
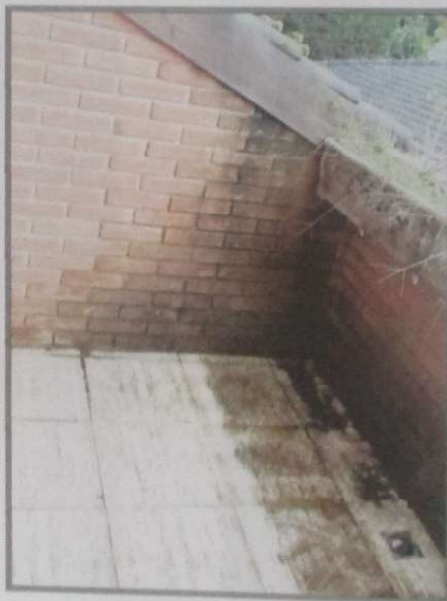
FOTO 88, 89 e 90) – Vista de outros pontos dos cômodos existentes na parte superior dos vestiários.

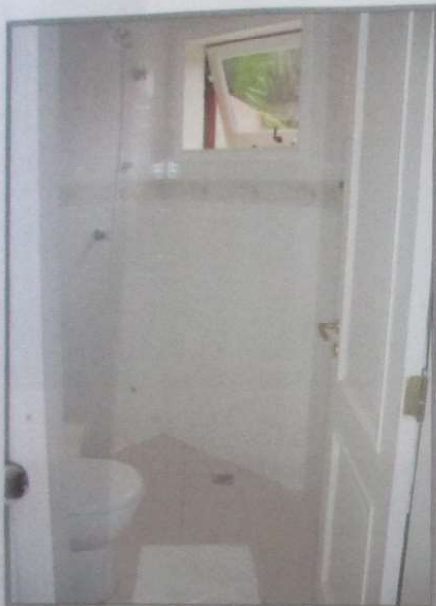
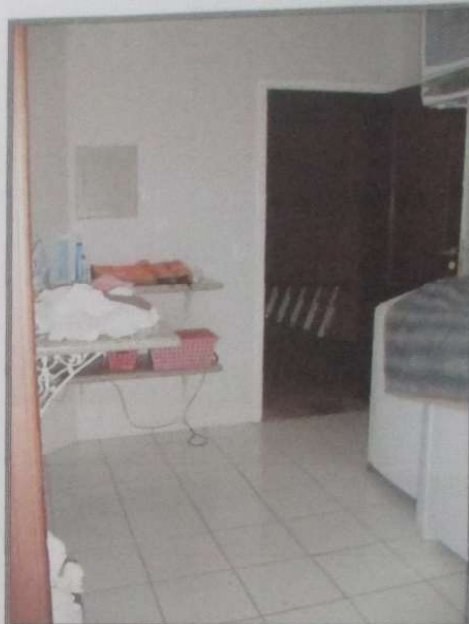
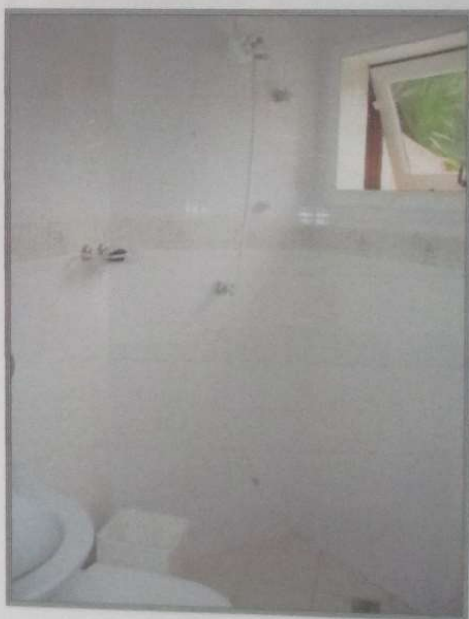
FOTO 91, 92, 93 e 94) – Vista do dormitório e banheiro de empregada existente na área de serviço do imóvel.
