I.5.iv RELATÓRIO FOTOGRÁFICO

Vista da testada do imóvel situado a Rua Pontal, nº 1.150 – Residencial Capital Ville –
Município de Cajamar.

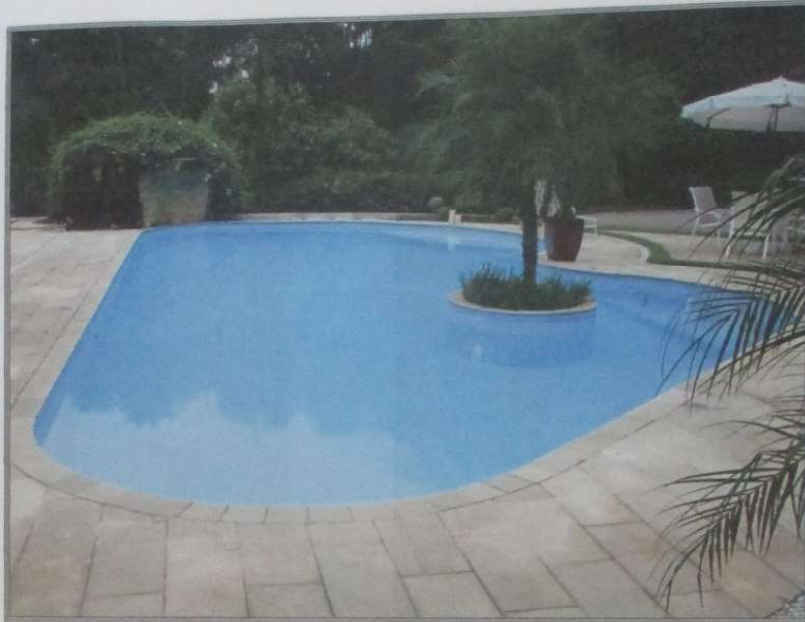
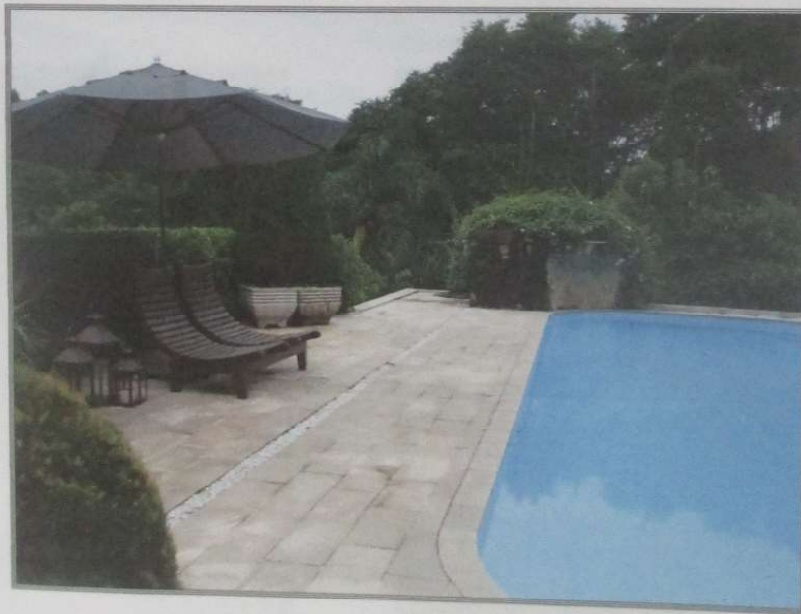
FOTO 101 2 102) – Vista da piscina.

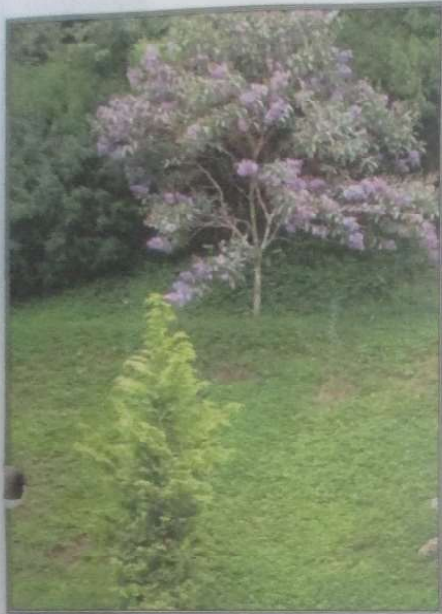
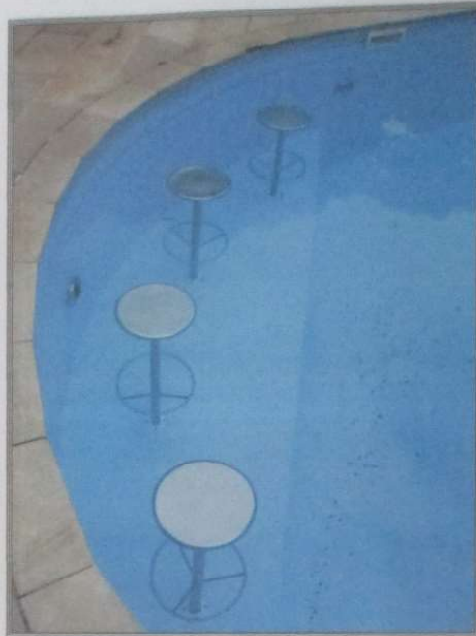
FOTO 103 e 104) – Vista de outros ângulos do imóvel e interior da piscina.

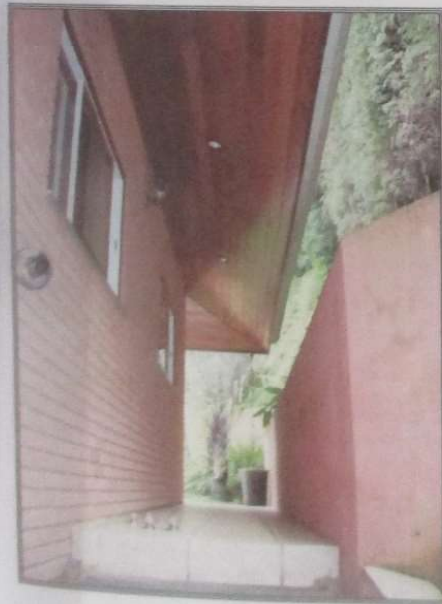
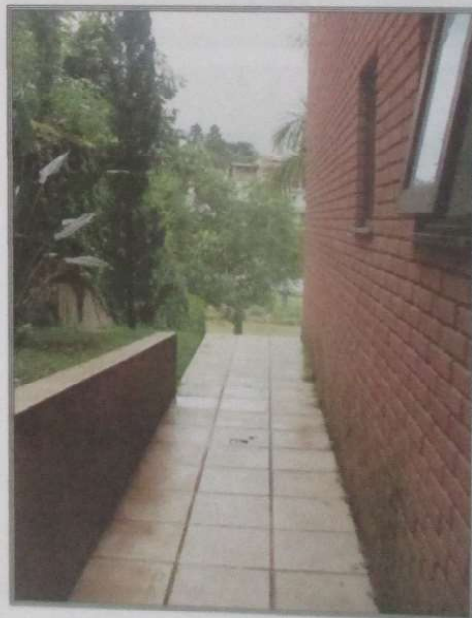
FOTO 105 e 106) – Vista do corredor lateral do imóvel.

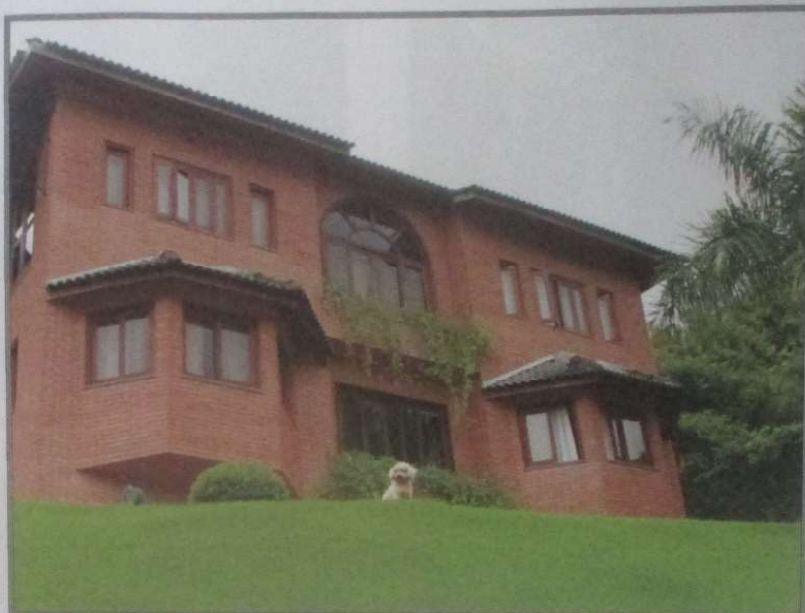
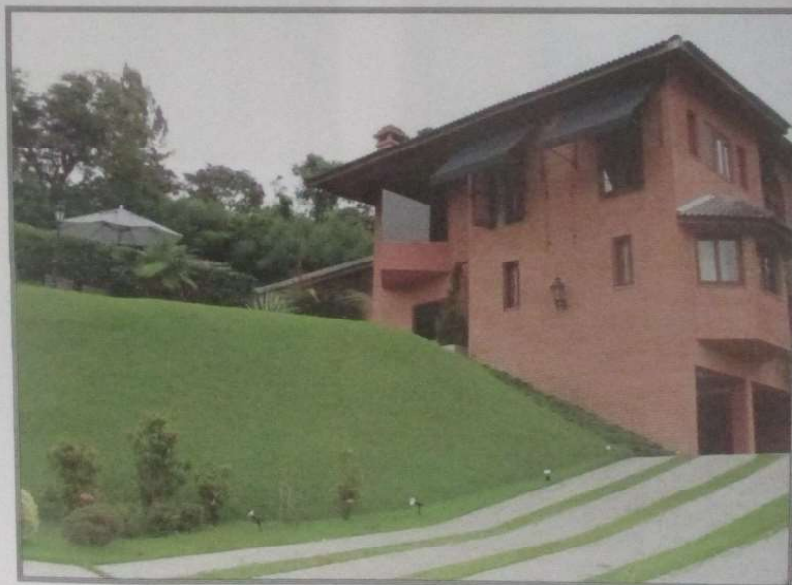
FOTO 123 e 124) – Vista externa da edificação existente, observando seu conjunto harmonioso.
