P A R E C E R

T É C N I C O

V I S T O R I A

Imóvel: Hotel Guarujá INN.

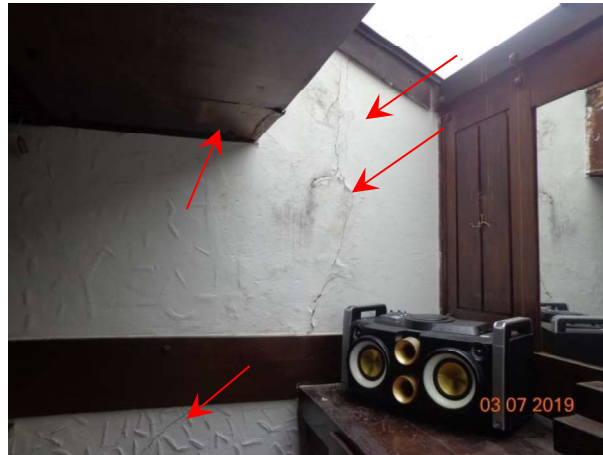
Vista do Bar – com umidade e fissuras e forro de madeira solto.

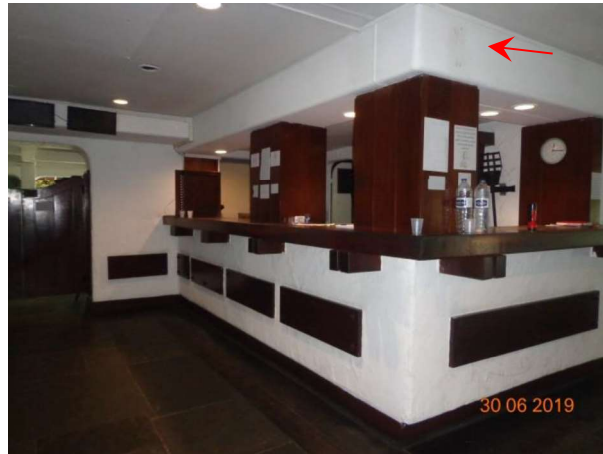
Vista da recepção com mancha de umidade.

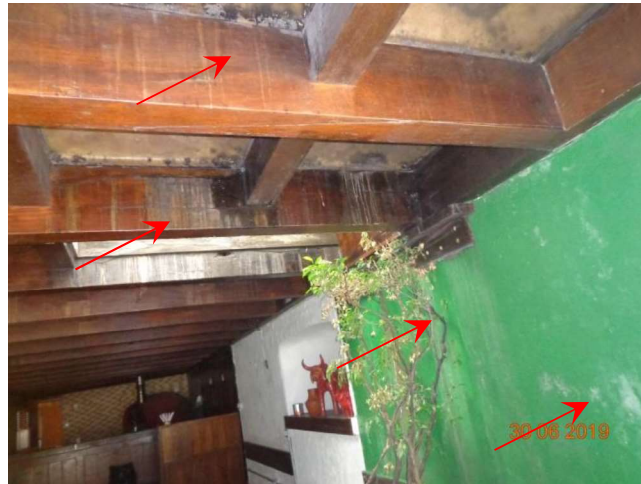
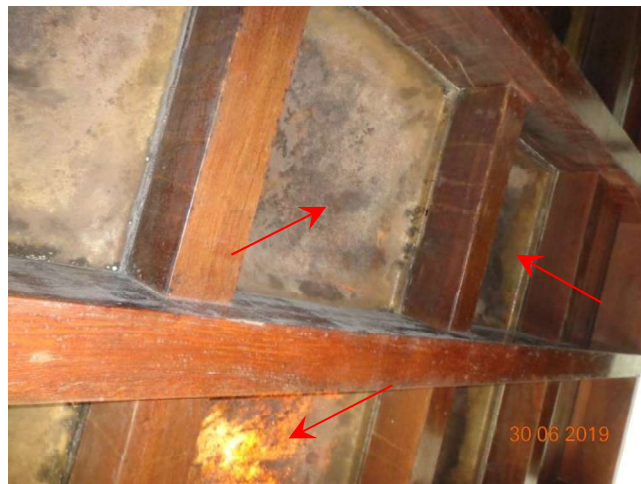
Vistas da sala de café da manhã e restaurante/pizzaria, com vários locais com umidade nas paredes e teto, vazamentos, domus de PVC da cobertura já opacos e, pisos desgastados.

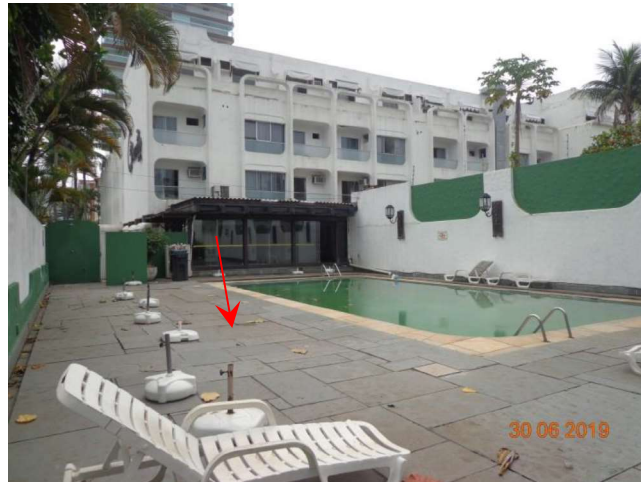
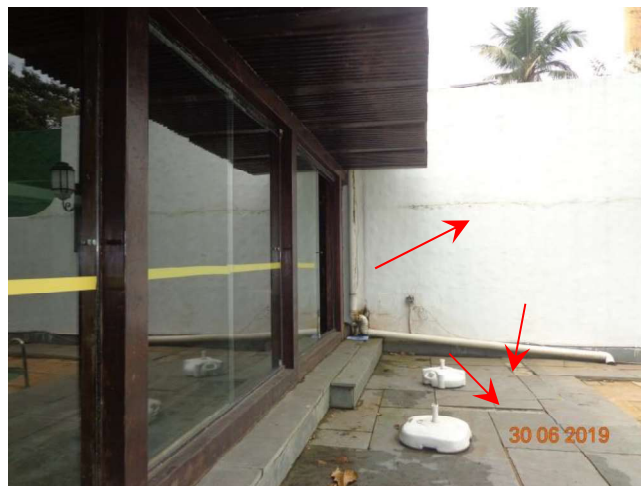
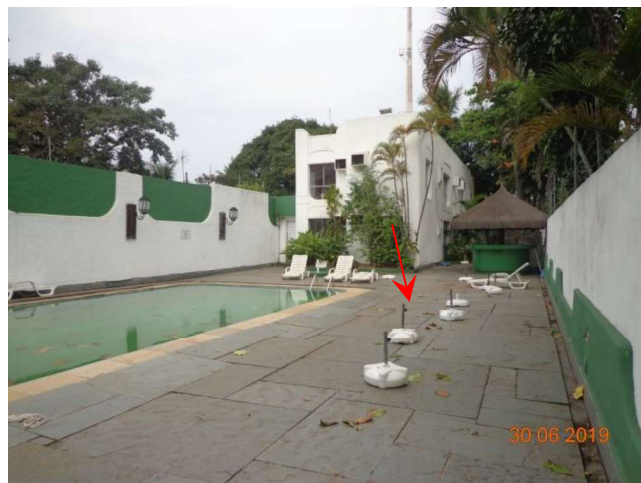
Vistas da piscina, situada entre o Prédio Anexo e o restaurante, com vários pisos soltos, desnivelados e desgastados. Também com uma fissura na parede.

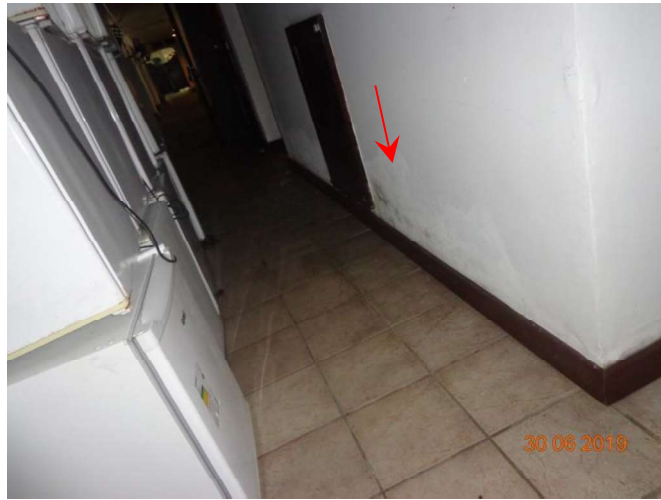
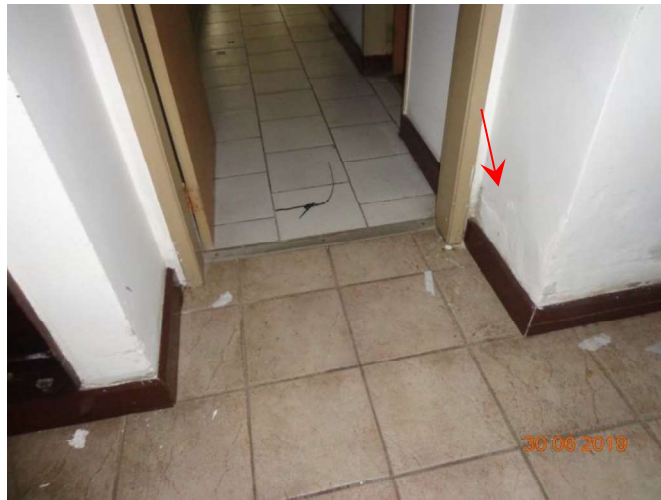
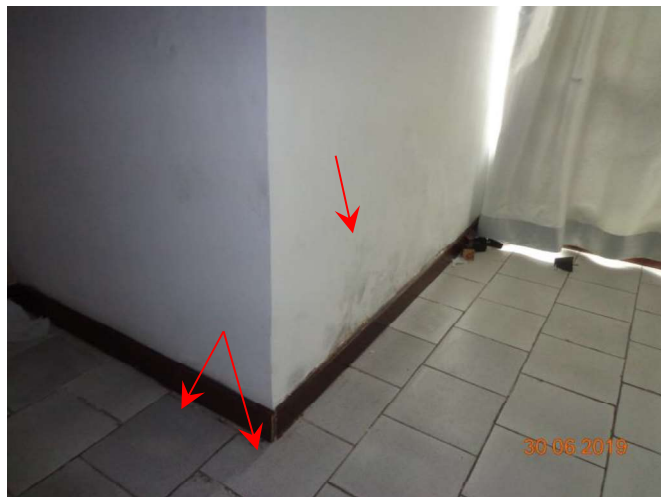
Neste pavimento, nos apartamentos estão estocados móveis e equipamentos. Porém, é possível notar os remendos em pisos, vários pontos de umidade, além das condições das esquadrias e ferragens e, da instalação hidráulica.

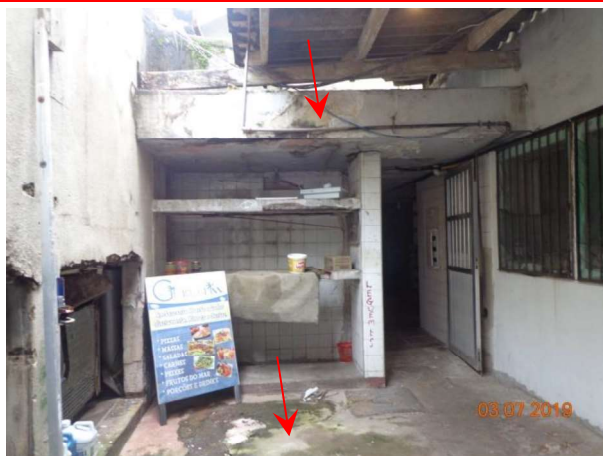
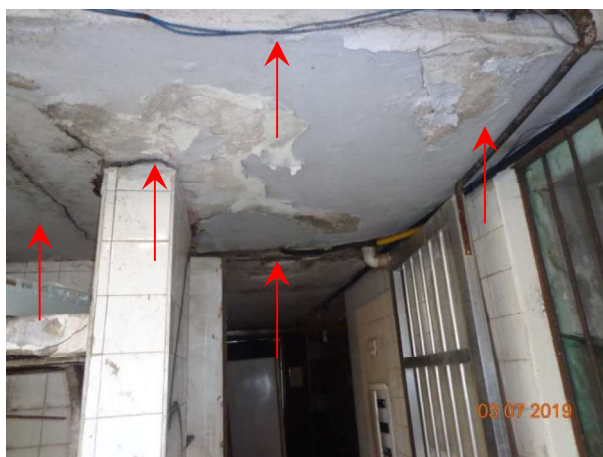
Vistas das cozinhas, câmaras frias, locais de lavagem de louças, circulação e estoque de mercadorias e, área de serviço descoberta que se situa entre as cozinhas e o refeitório dos funcionários. Existem vários pontos de umidade nos tetos e paredes, azulejos soltos, pisos desgastados, várias fissuras nos tetos e fios soltos.

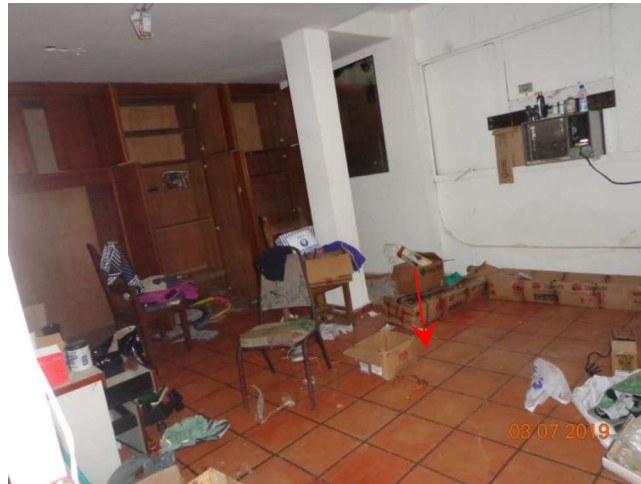
Salas de manutenção em estado regular de conservação, com piso desgastado, esquadrias avariadas e algumas fissuras no teto.

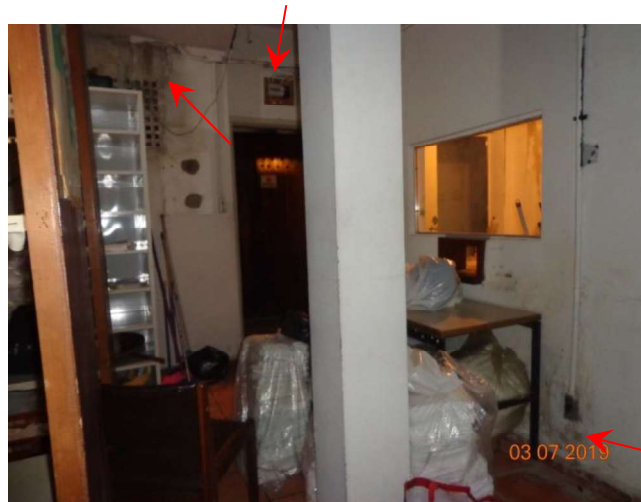
Local de estoque de rouparia, com pontos de umidade, piso desgastado e, quadro de luz e energia sem caixa de proteção.

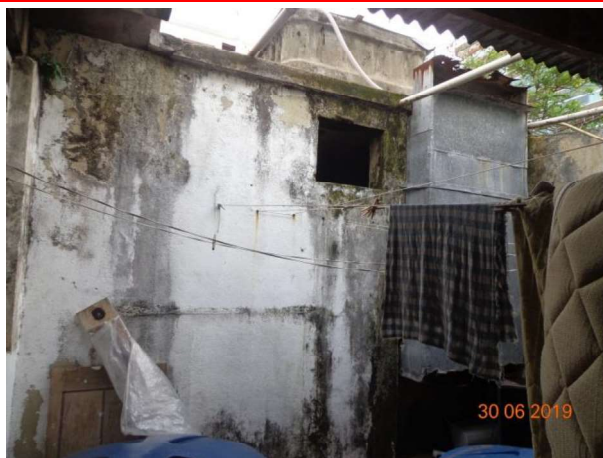
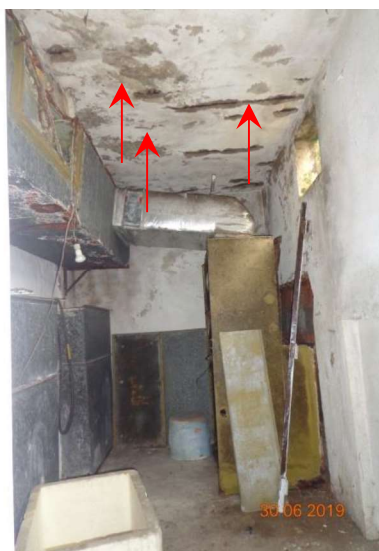
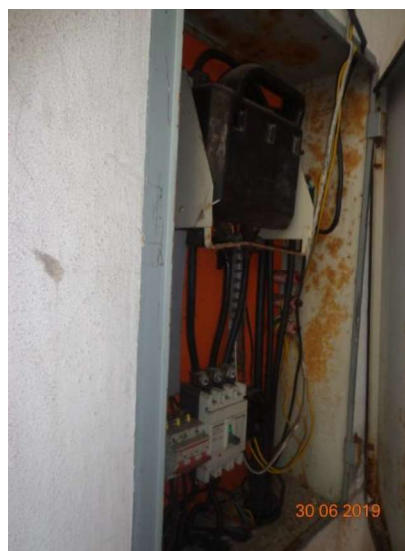
Galpão da lavanderia. Com várias infiltrações, pisos desgastados e soltos, telhas desgastadas e, quadro de luz com ferrugem.

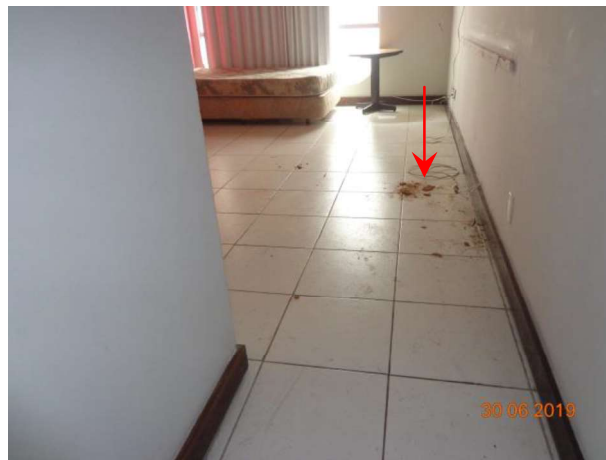
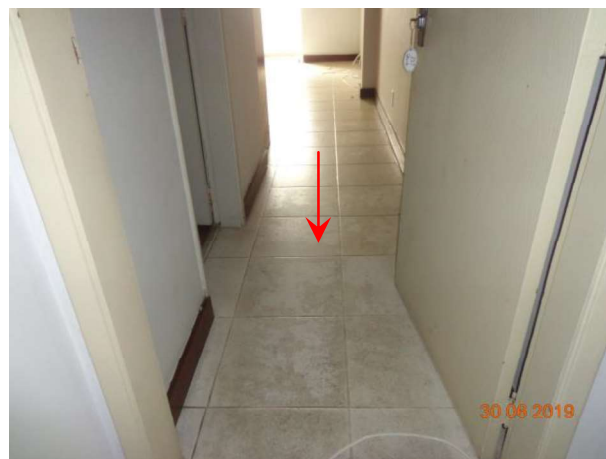
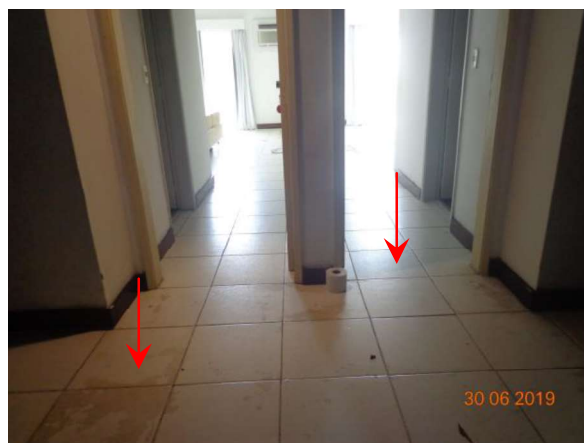
Neste andar (aptos. 201 a 233) pode-se considerar estado regular de conservação, com alguns pontos de umidade, pisos desgastados em quase todas as unidades e algumas esquadrias de madeira e pedras de pias deterioradas.

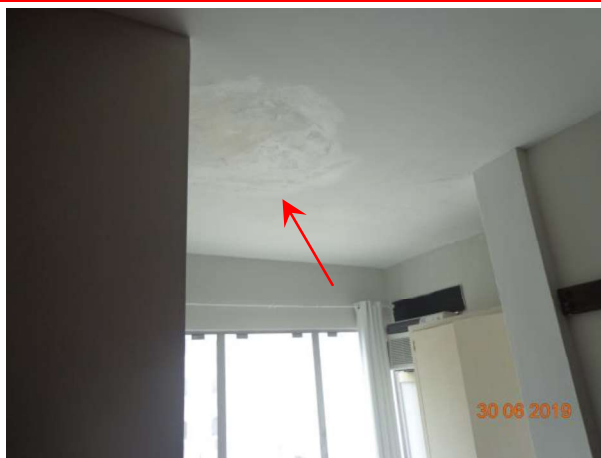
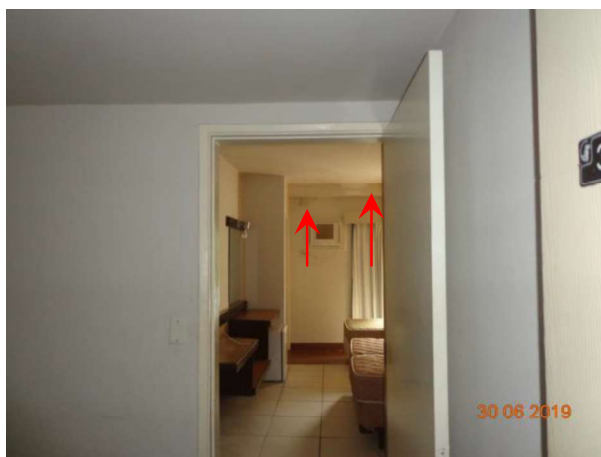
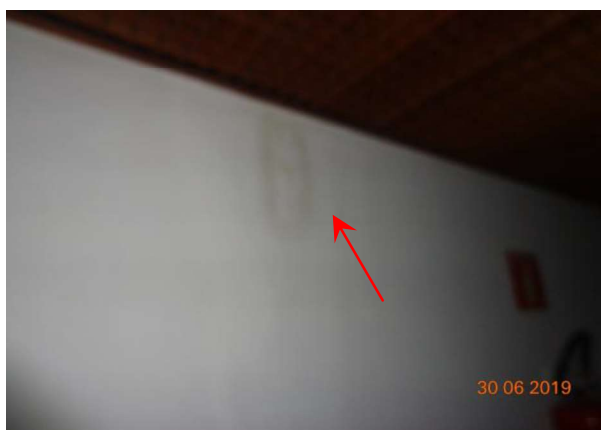
Neste andar (aptos. 301 a 333) pode-se considerar estado regular/ruim de conservação, com muitos pontos de umidade em quase todas as unidades e algumas esquadrias de madeira e pedras de pias deterioradas e pisos fora de nível.

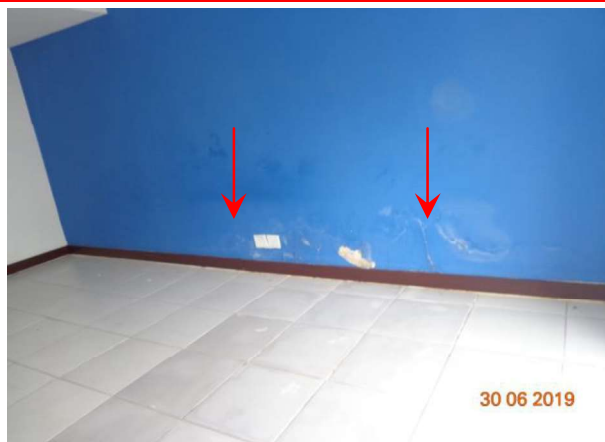
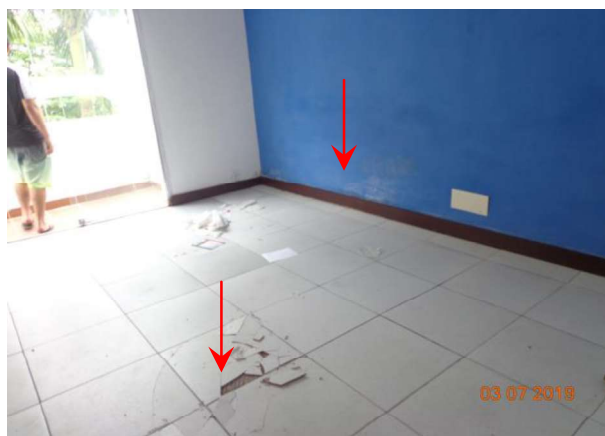
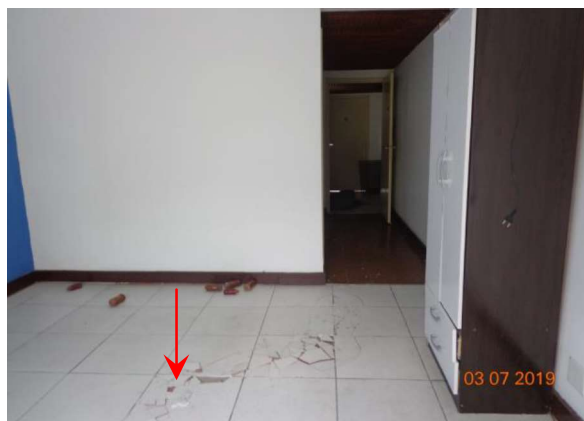
Neste andar (aptos. 401 a 433) pode-se considerar estado regular/ruim de conservação, com muitos pontos de umidade em quase todas as unidades e algumas esquadrias de madeira e pedras de pias deterioradas e pisos soltando e fora de nível e, forros degradados nos corredores.

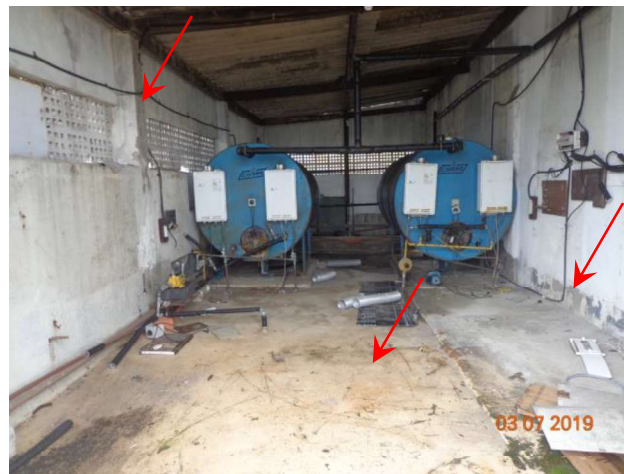
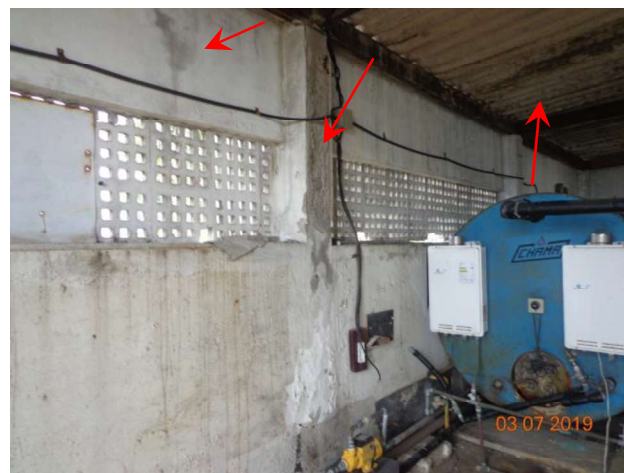
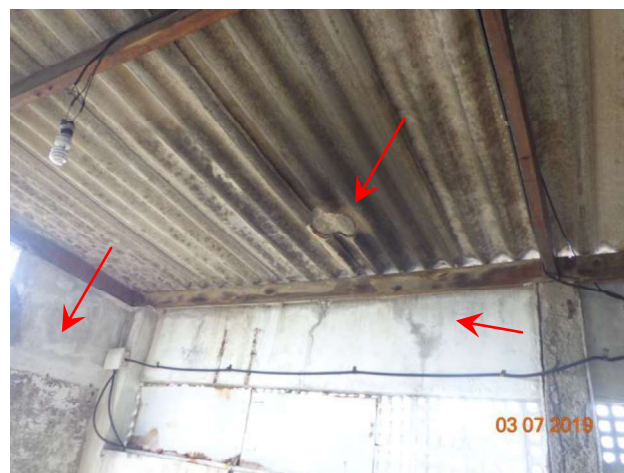
Neste pavimento apresenta muita umidade, muitas fissuras em paredes e lajes, telhado remendado e, acumulação de água no piso (formação de musgos).

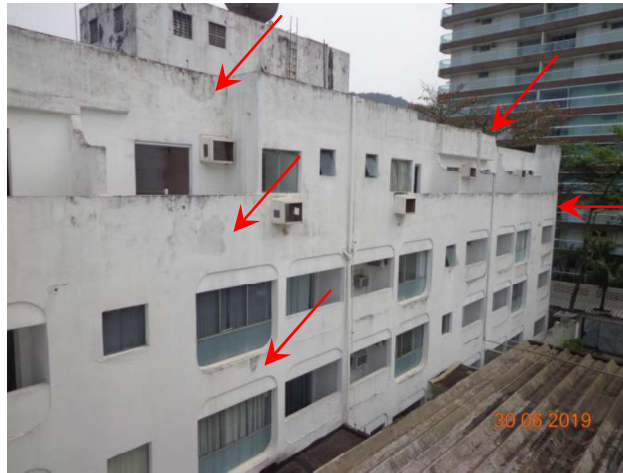
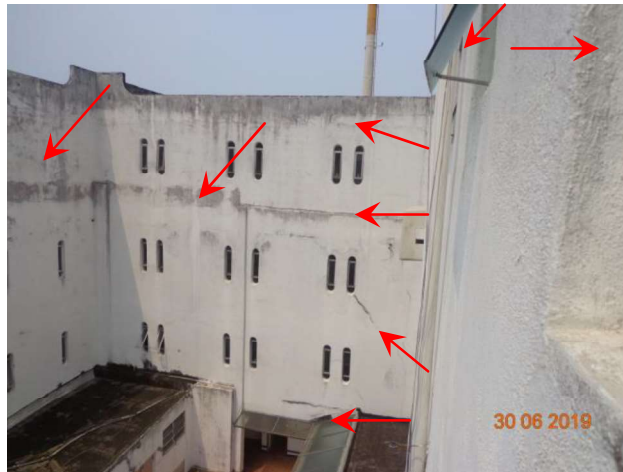
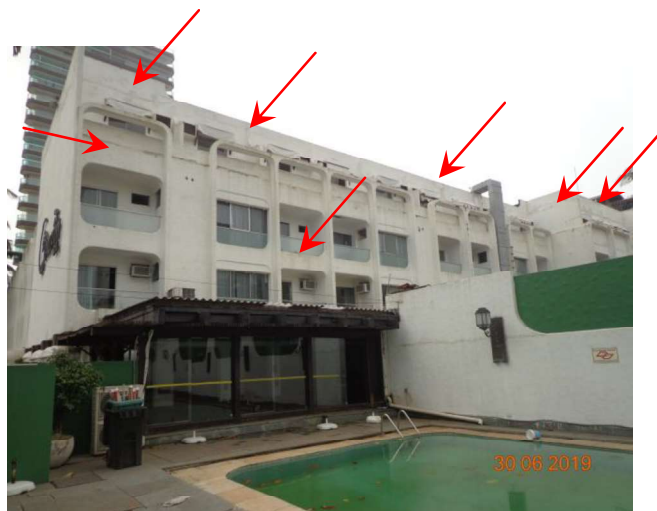
Fachadas externas de reparos de fissuras e umidade e, pintura.

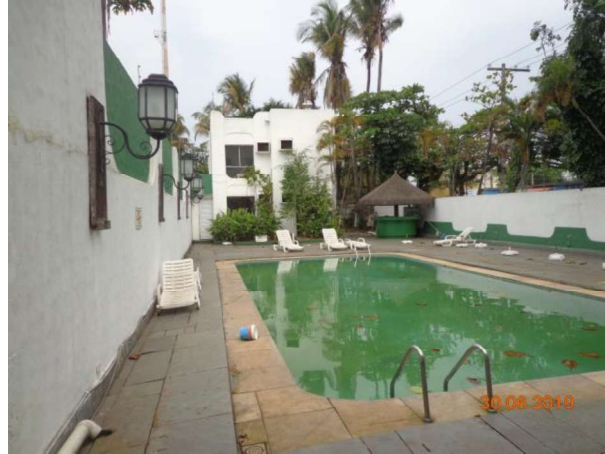
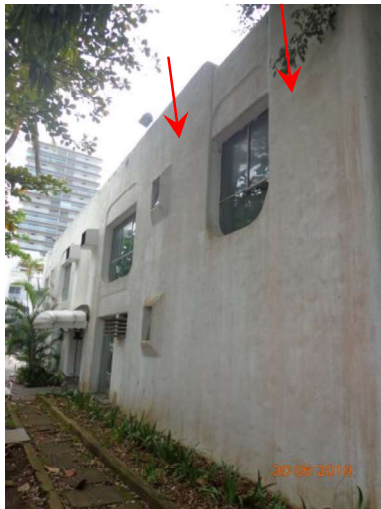
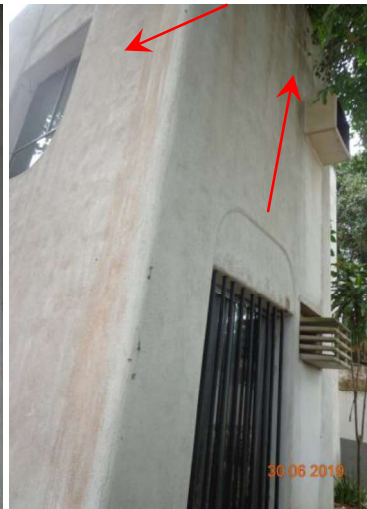
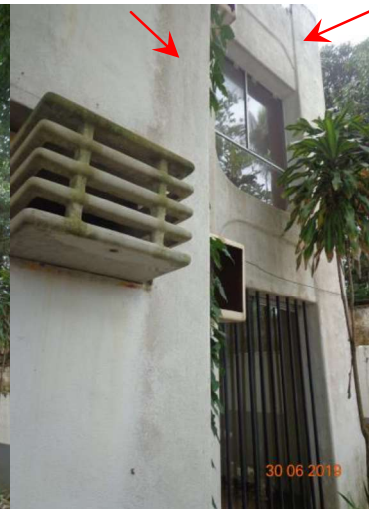
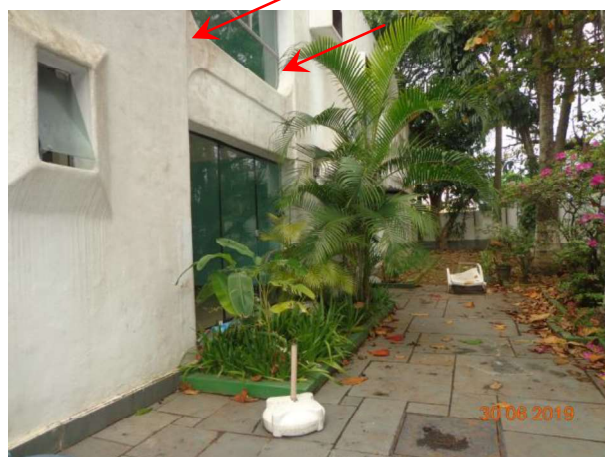
As fachadas estão em estado regular de conservação, com alguns pontos de umidade, sem fissuras aparentes.

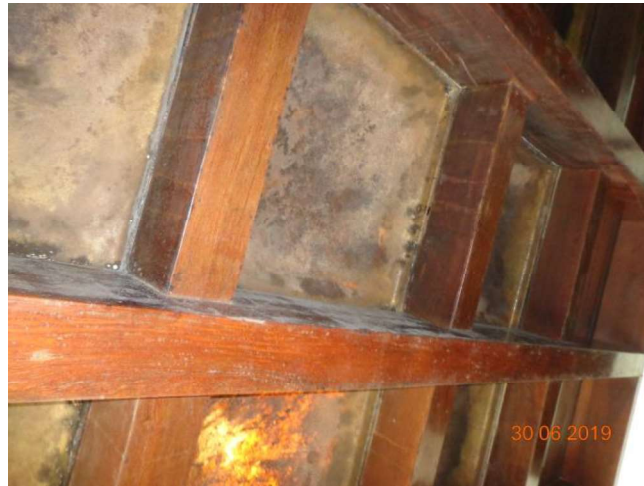
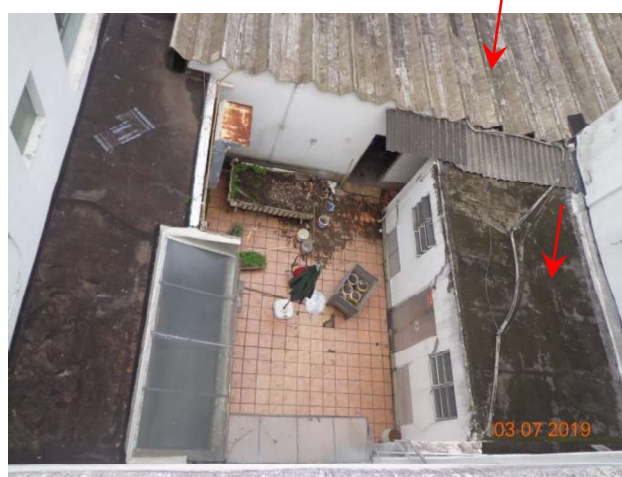
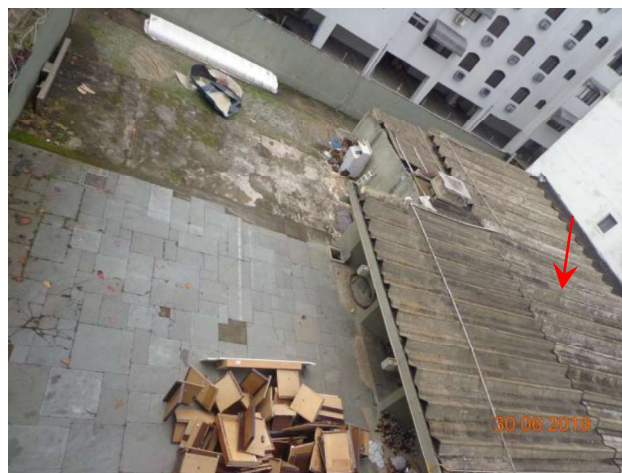
Este sistema está bem precário, pois é possível se notar a quantidade de umidade/infiltrações existentes nas edificações.

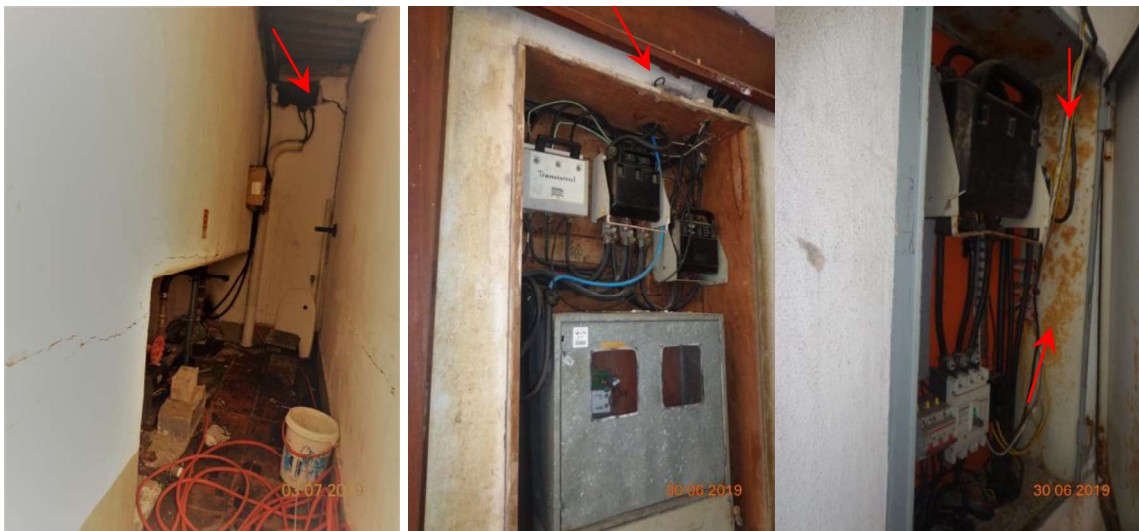
Este é um sistema dos mais importantes e, também de segurança. A sala de transformadores está com muita umidade e, a ventilação não parece adequada. A maioria dos quadros de luz está com umidade perto e, se faz necessário uma adequação do mesmo, bem como uma revisão geral no sistema todo.
