**EXCELENTÍSSIMO SENHOR DOUTOR JUIZ DE DIREITO DA 18ª  
VARA CÍVEL - COMARCA DE SÃO PAULO - SP**

**AUTOS N° 0029174-79.2022.8.26.0100**

**RESUMO****VALOR DO IMÓVEL****R\$ 7.707.000,00****(Sete milhões, setecentos e sete mil reais)****Data Base: janeiro / 2.024**

Imóvel Avaliando, localizado à rua João Cachoeira, 477, Vila Nova Conceição, São Paulo, sob a matrícula nº 43.622, no Quarto CRI de São Paulo.

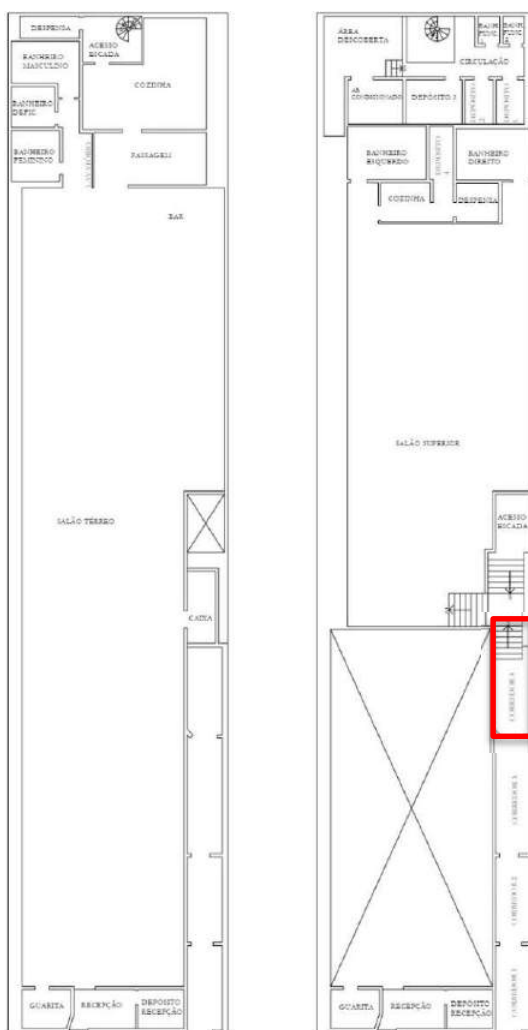
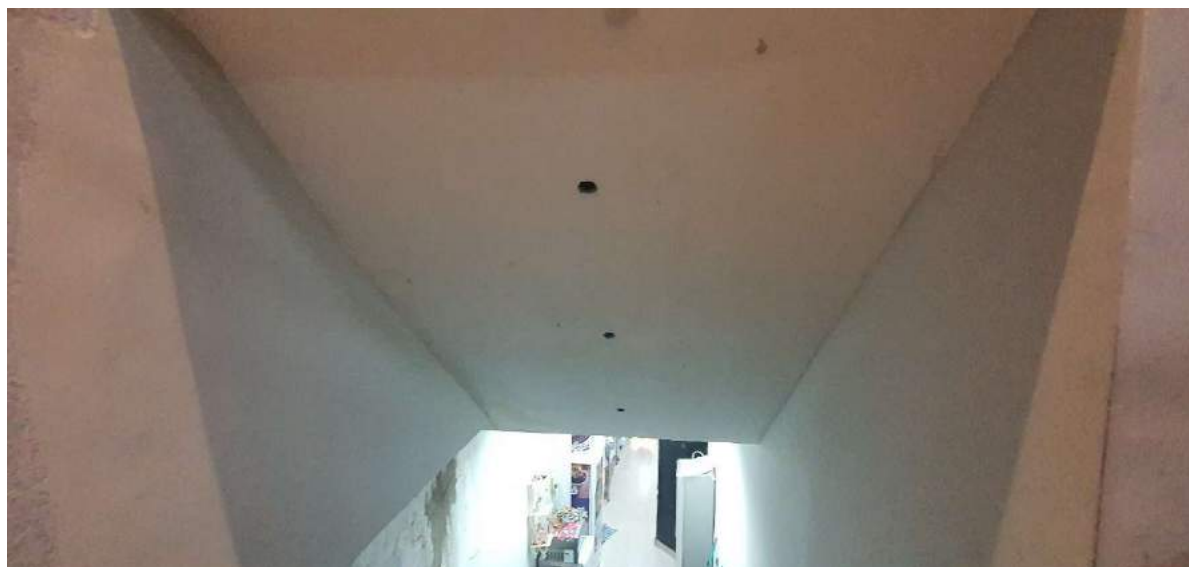
FOTO 12: PONTO DE INFILTRAÇÃO NA ESCADA DE ACESSO AO SALÃO SUPERIOR.

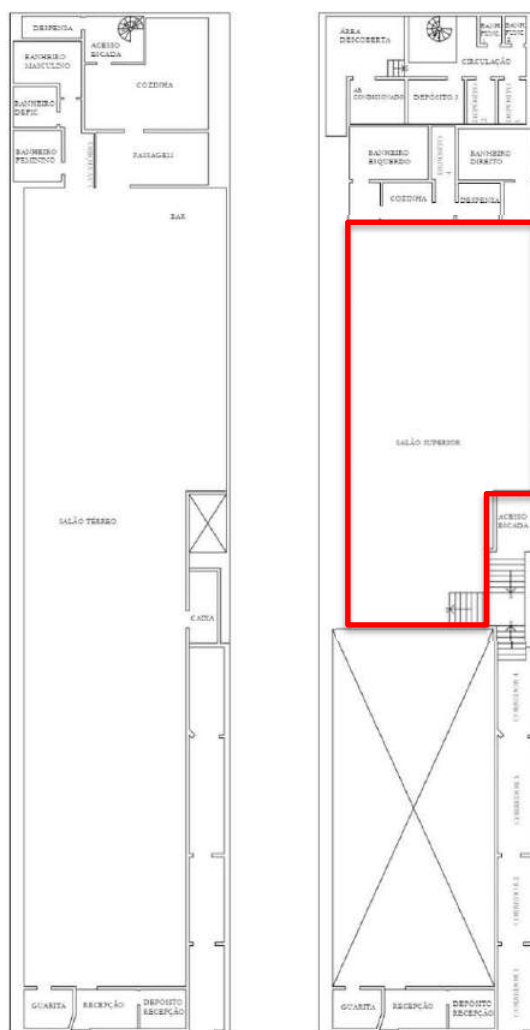
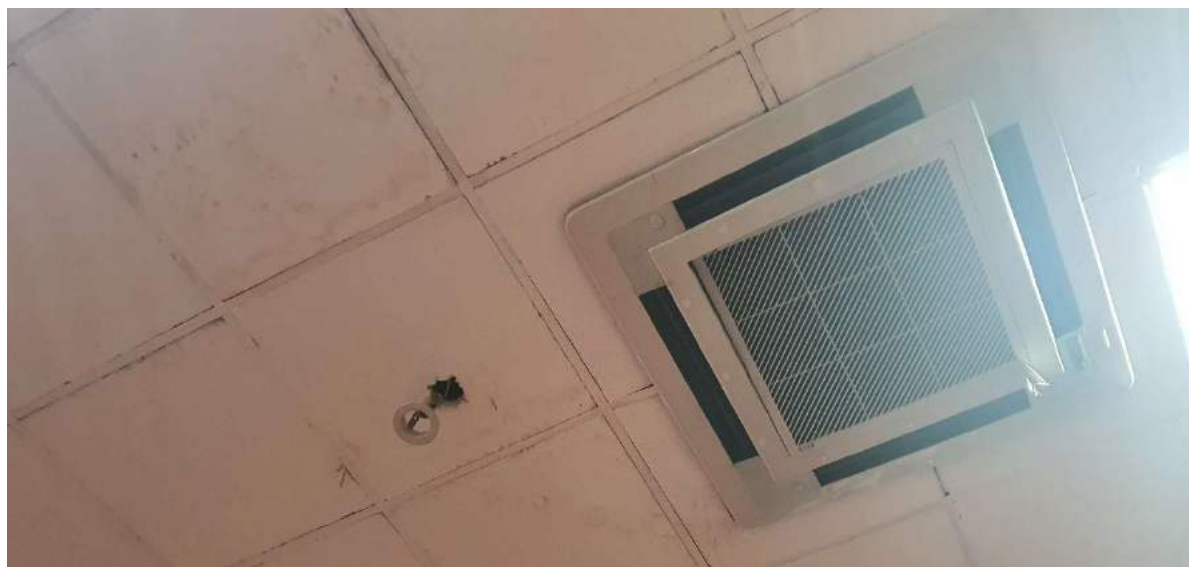
FOTO 20: SALÃO SUPERIOR, AR-CONDICIONADO PARCIALMENTE DESMONTADO.

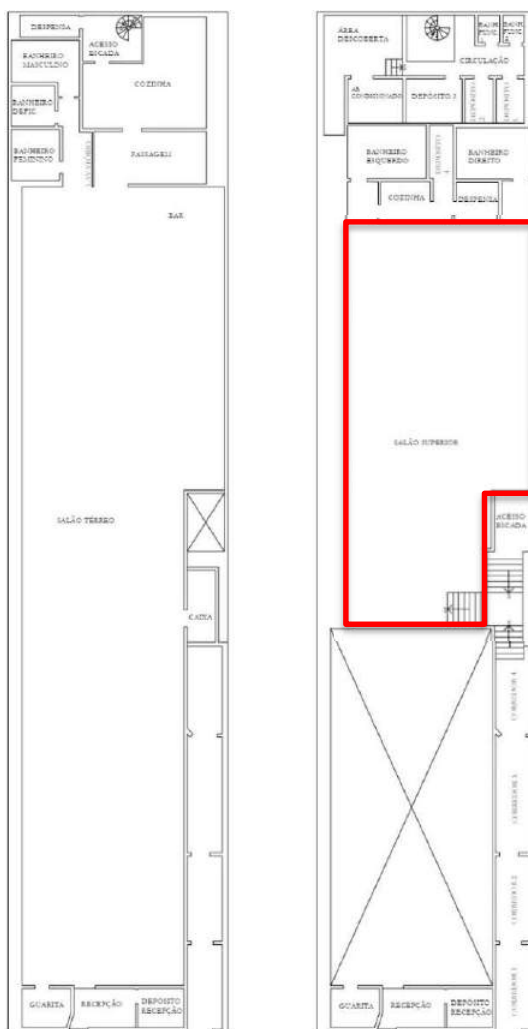
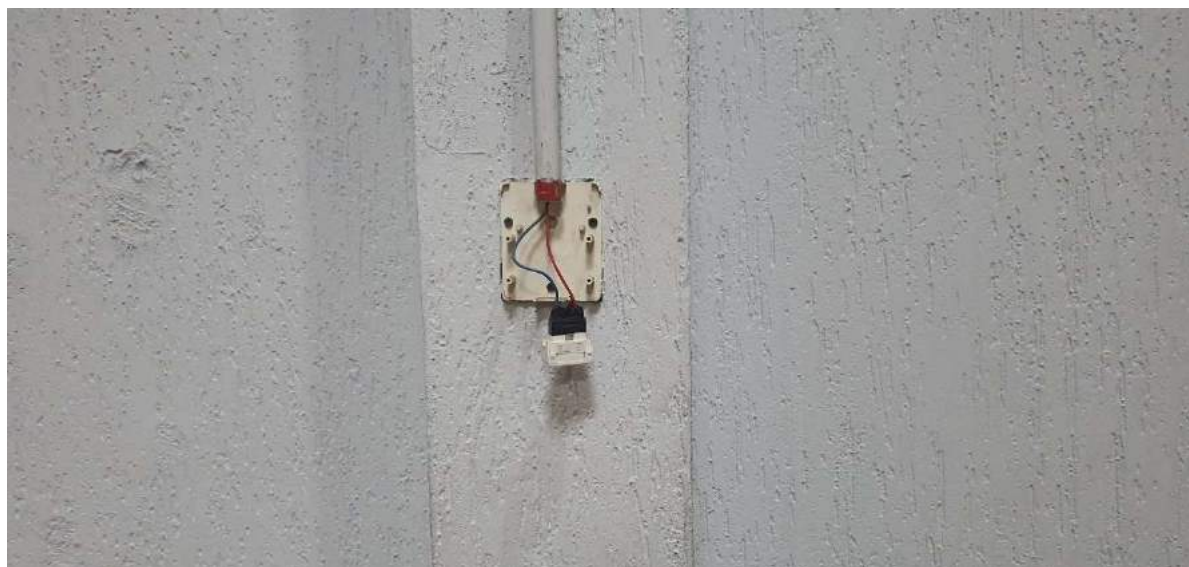
FOTO 21: SALÃO SUPERIOR, PONTOS DE INFILTRAÇÃO E SISTEMA ELÉTRICO COM PENDÊNCIAS.

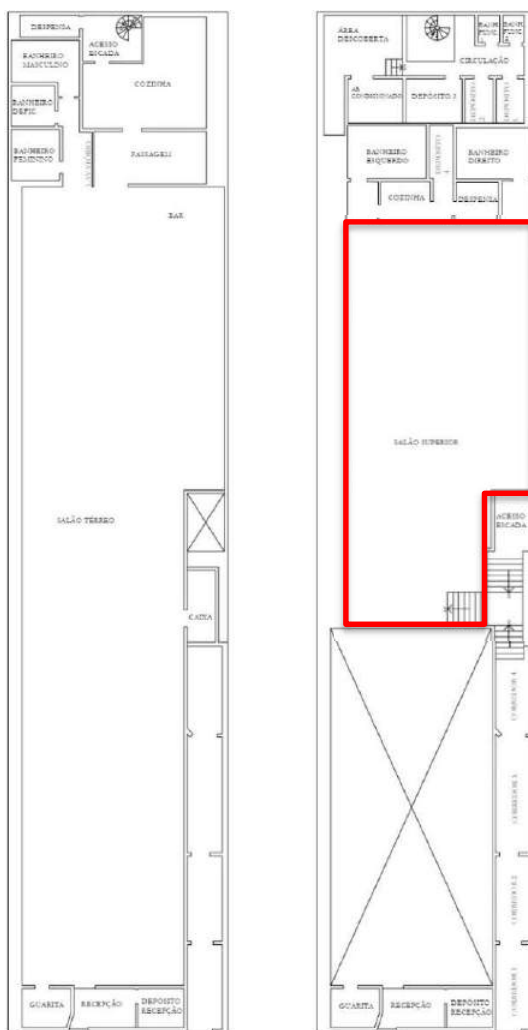
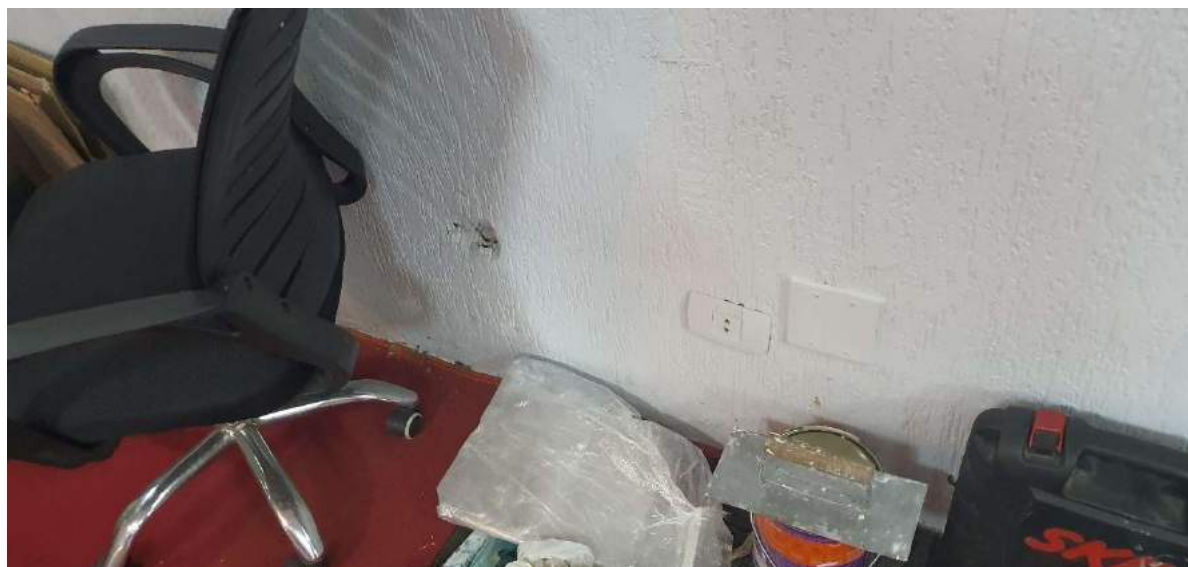
FOTO 23: SALÃO SUPERIOR, A ESQUERDA, ACABAMENTO SEM TOMADA, A DIREITA TUBULAÇÃO HIDRAULICA EXPOSTA.

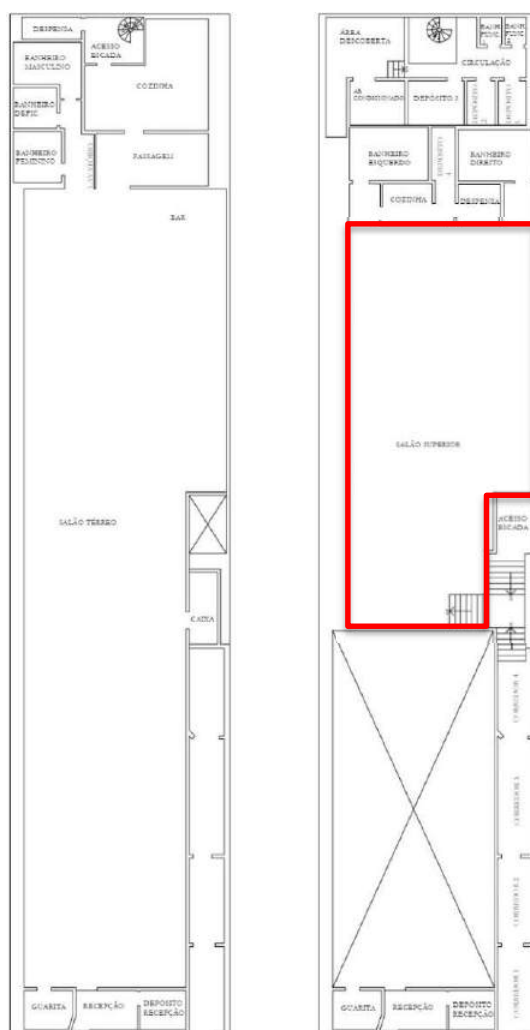
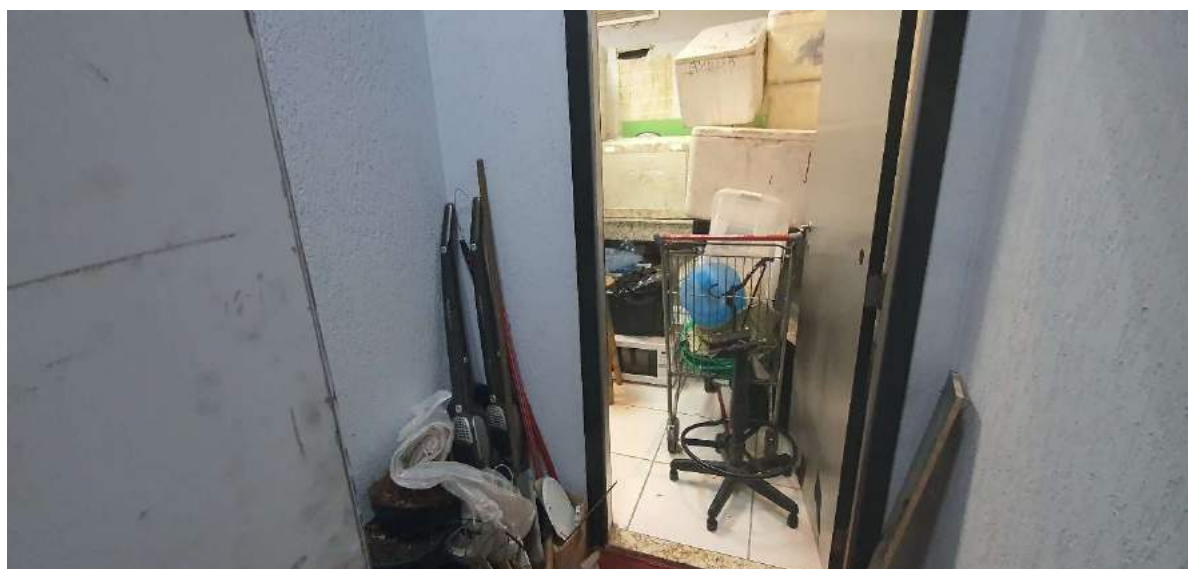
FOTO 25: SALÃO SUPERIOR, PISO COM MANCHAS DE INFILTRAÇÃO.

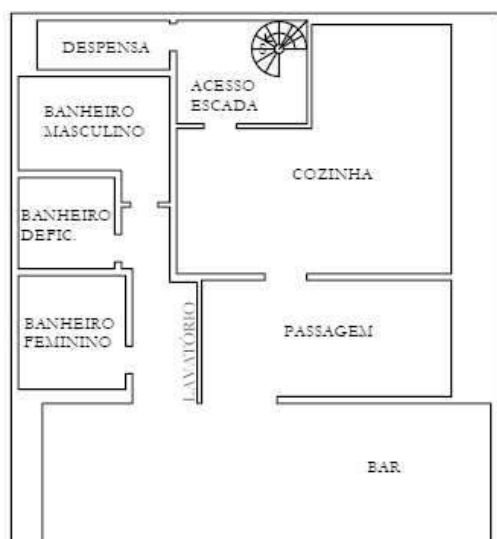
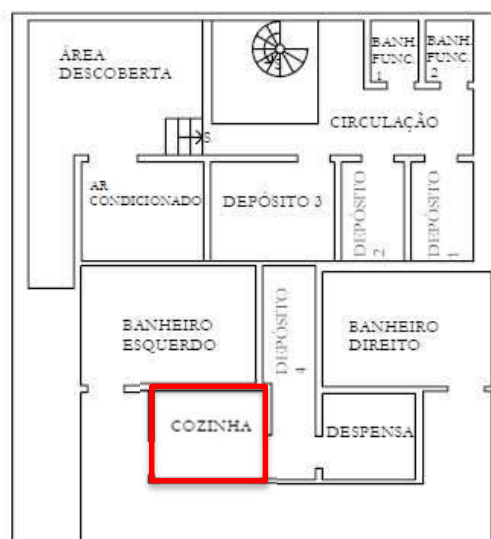
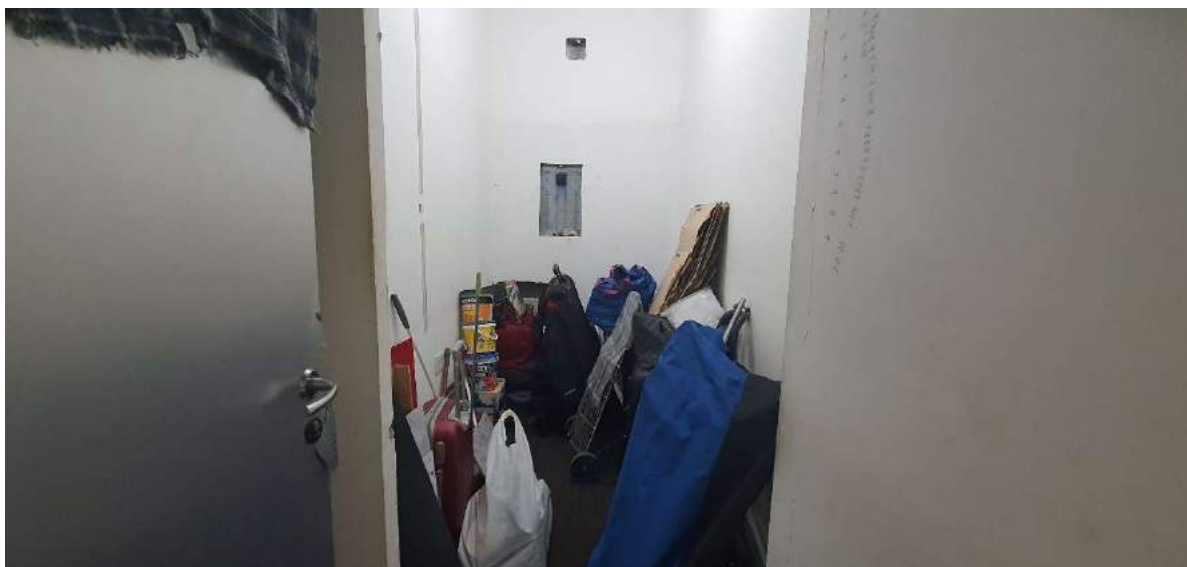
FOTO 38: COZINHA, DANOS NA PAREDE DE DRY-WALL.

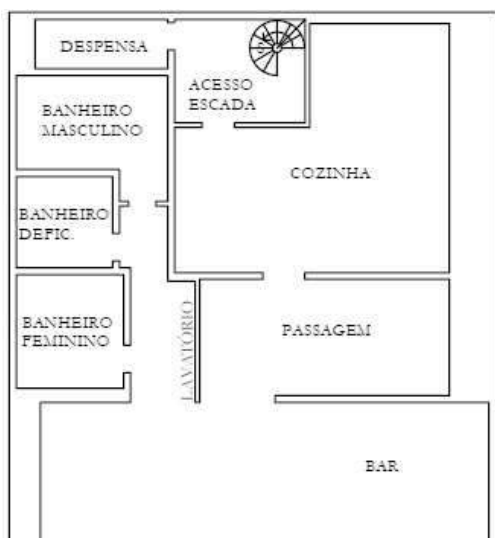
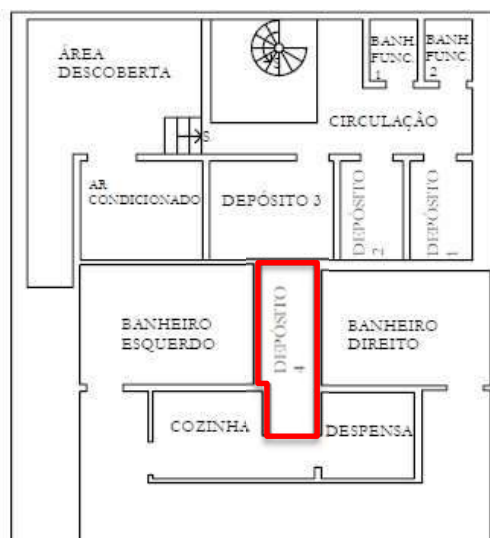
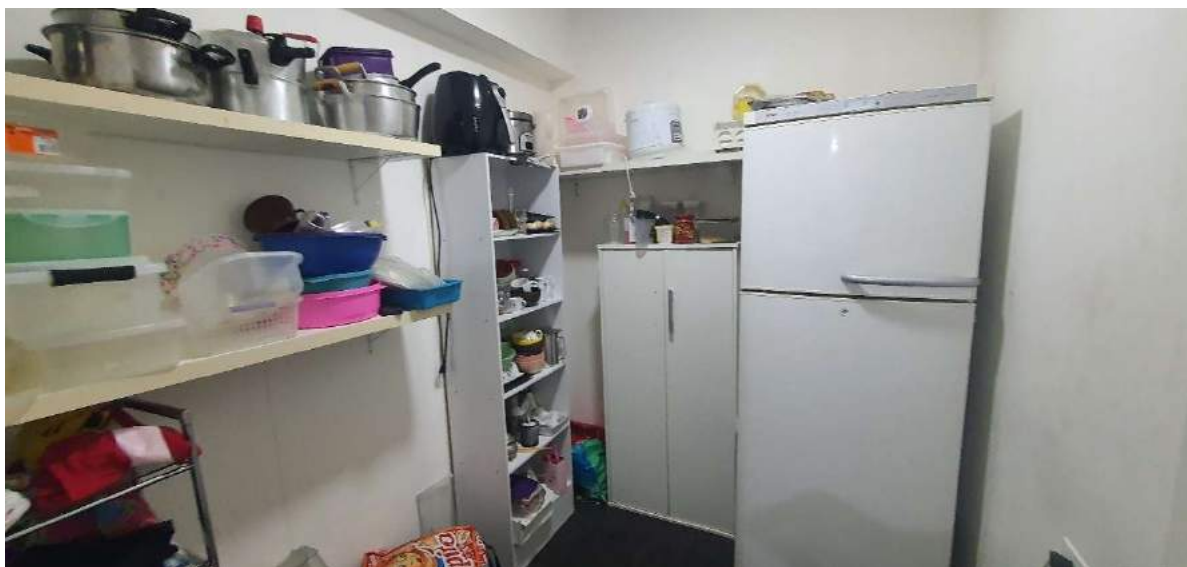
FOTO 41: DEPÓSITO 4, ILUMINAÇÃO IMPROVISADA, INFILTRAÇÃO E FURO NO TETO, FIAÇÃO EXPOSTA.

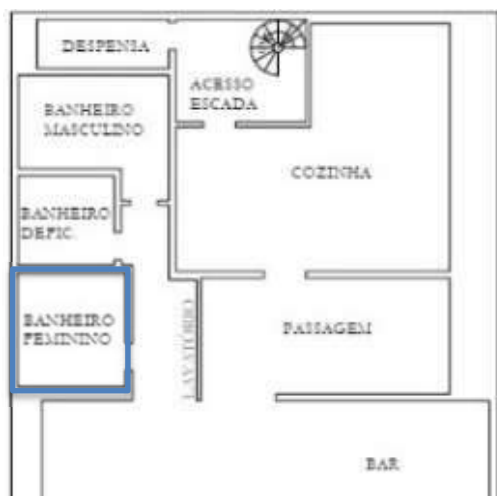
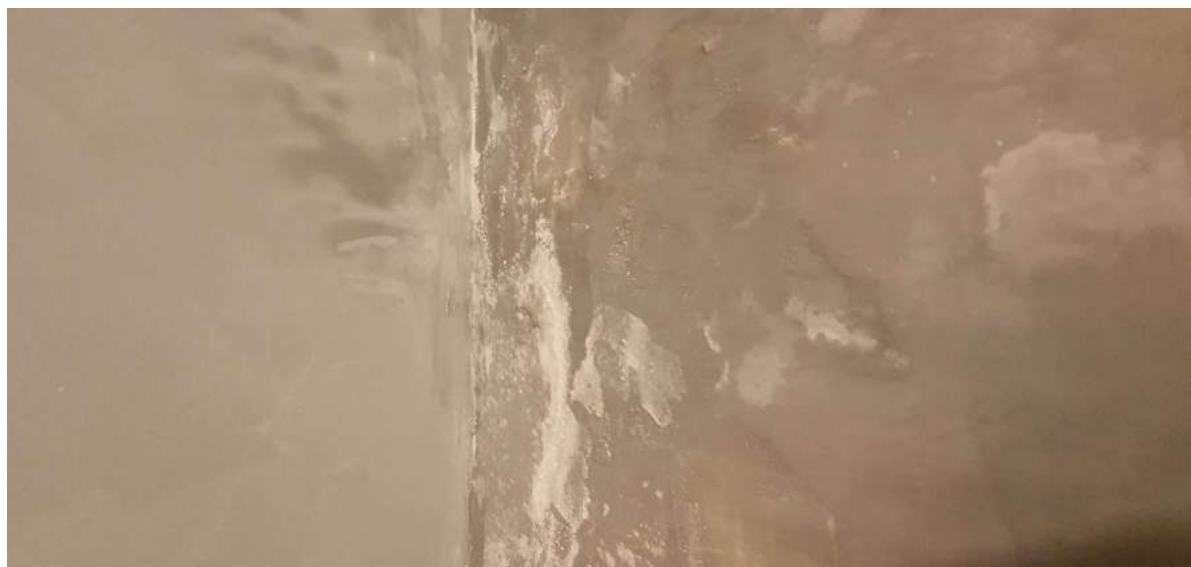
FOTO 65: BANHEIRO FEMININO, INFILTRAÇÃO NA PAREDE.

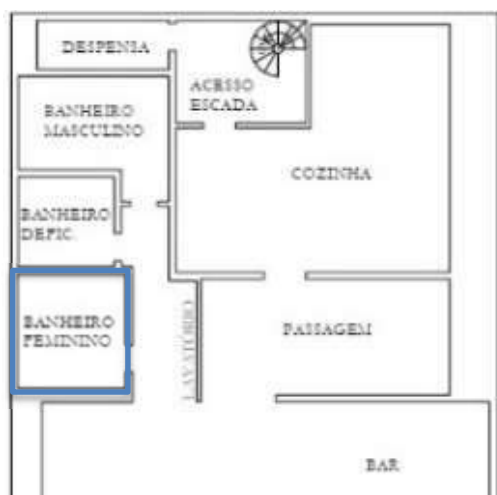
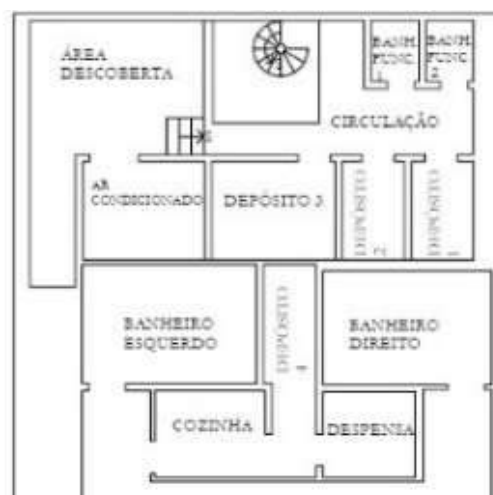
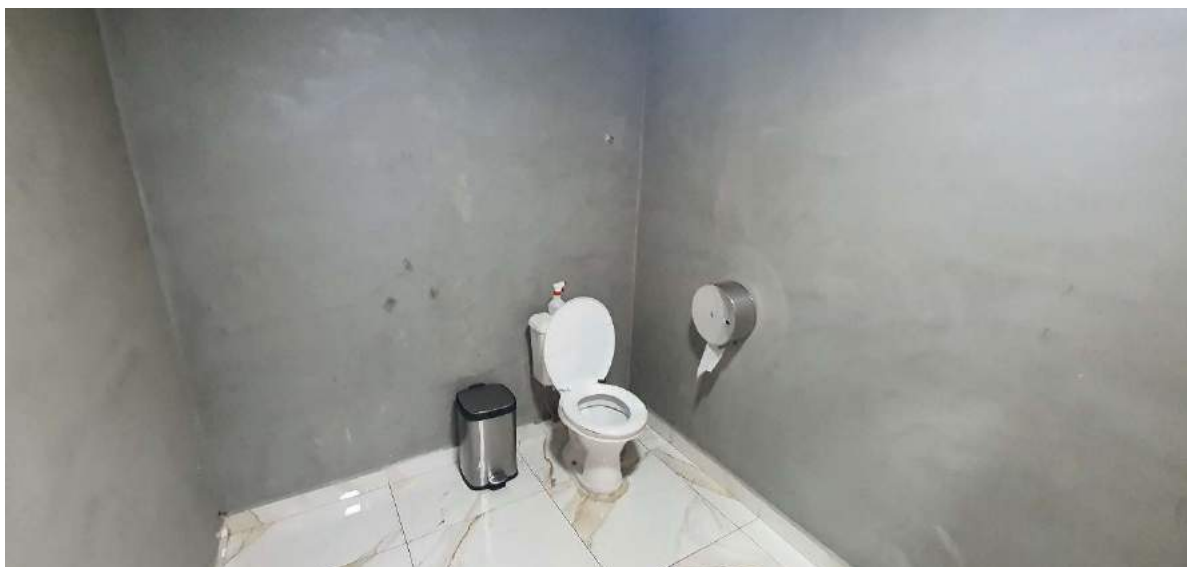
FOTO 66: BANHEIRO FEMININO, INFILTRAÇÃO NA PAREDE OPOSTA À PORTA.

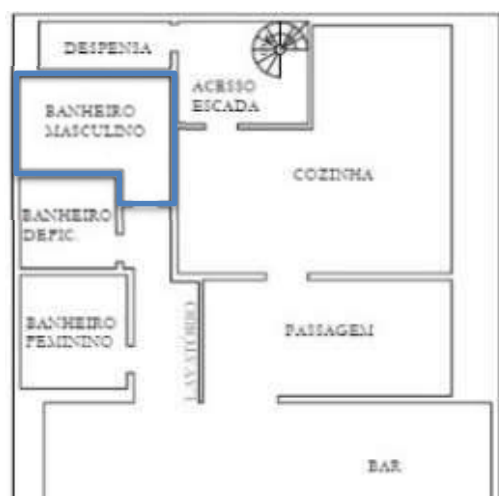
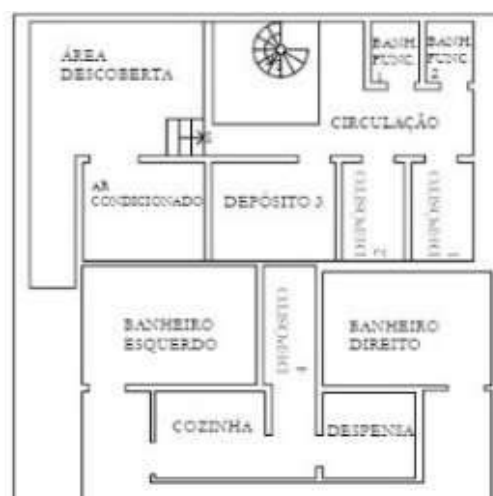
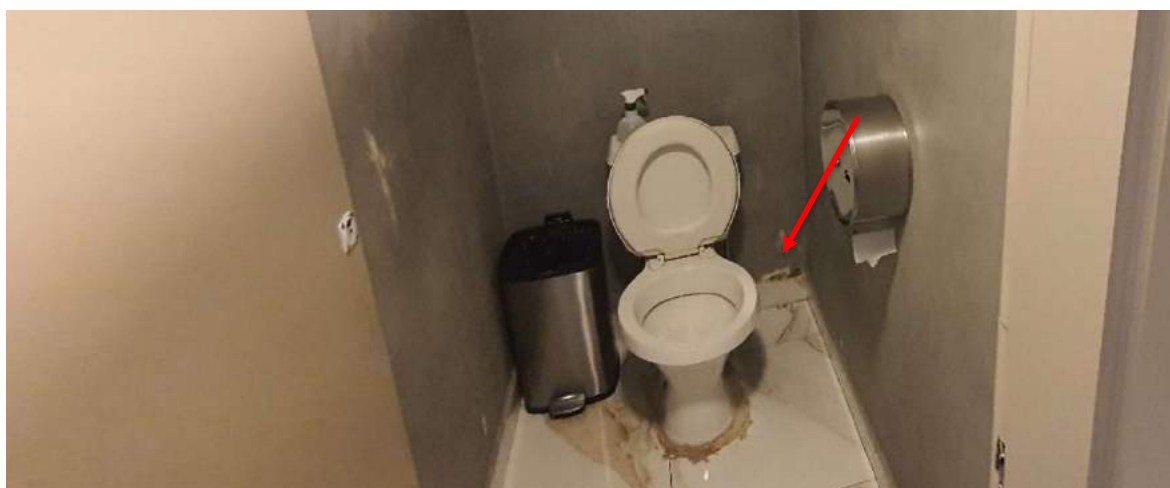
FOTO 70: BANHEIRO MASCULINO, CONTINUAÇÃO, PONTO DE INFILTRAÇÃO NO LADO DIREITO DO VASO SANITÁRIO.

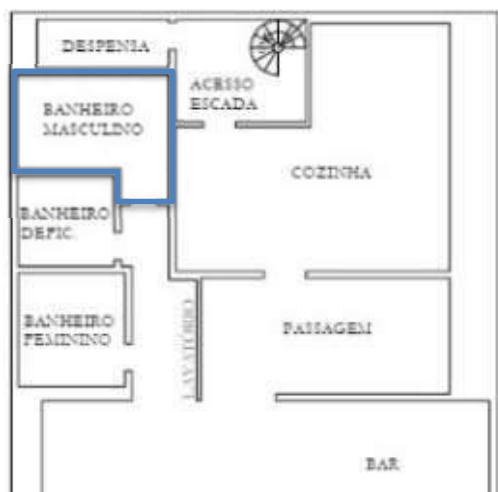
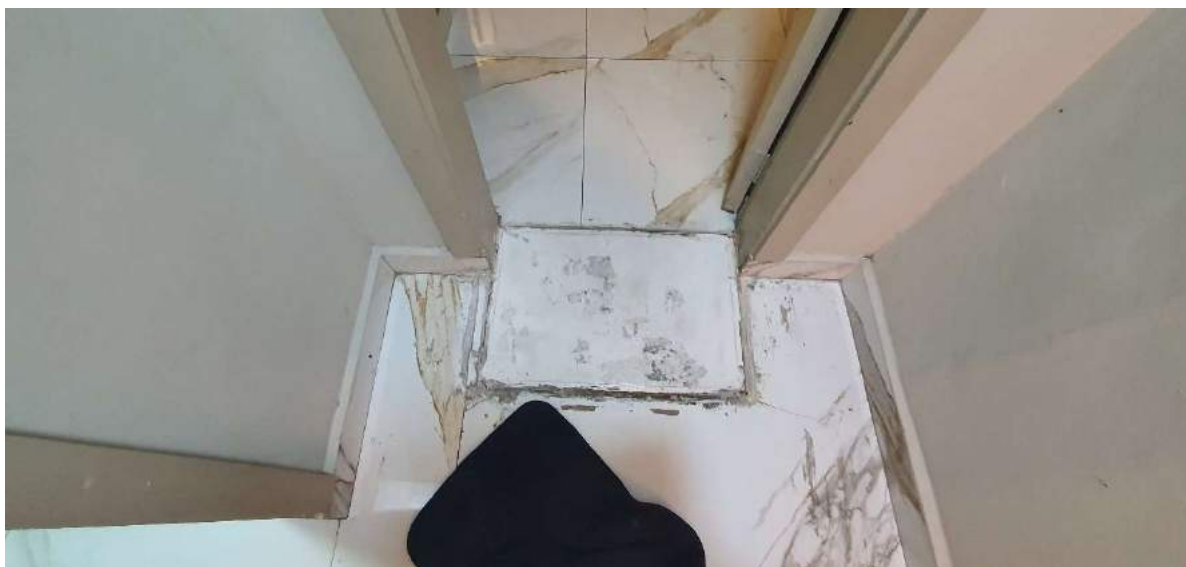
FOTO 71: BANHEIRO MASCULINO, CONTINUAÇÃO, VAZAMENTO À DIREITA NO SEGUNDO VASO.

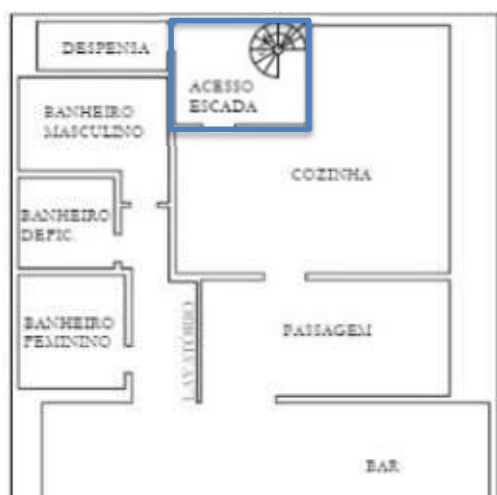
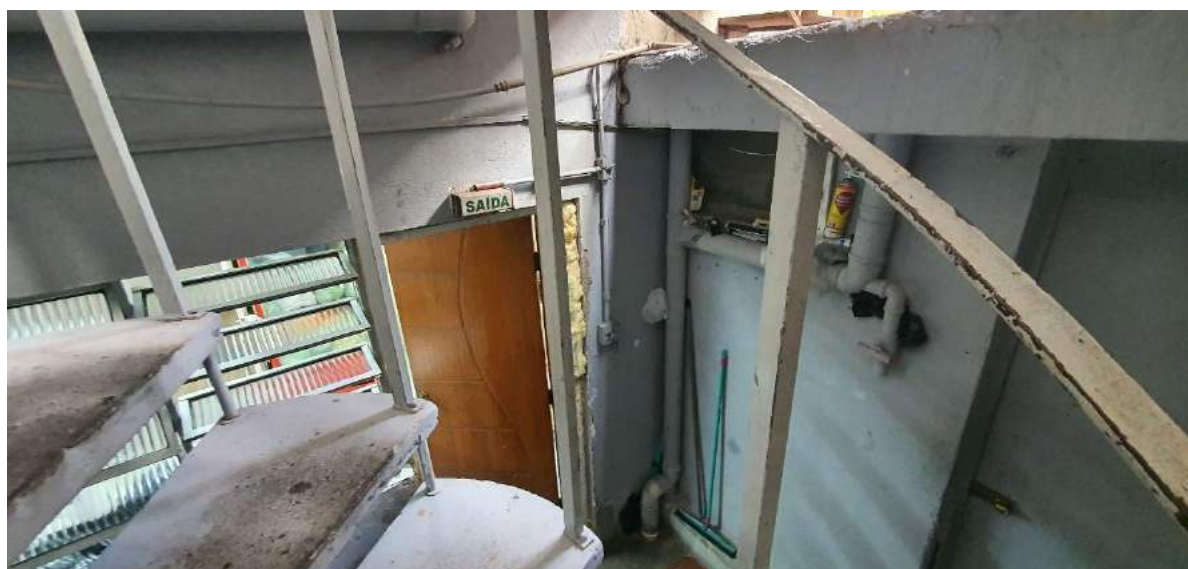
FOTO 83: ACESSO ESCADA, DANOS NA ALVENARIA E ALTERAÇÕES DE HIDRÁULICA EXPOSTAS.

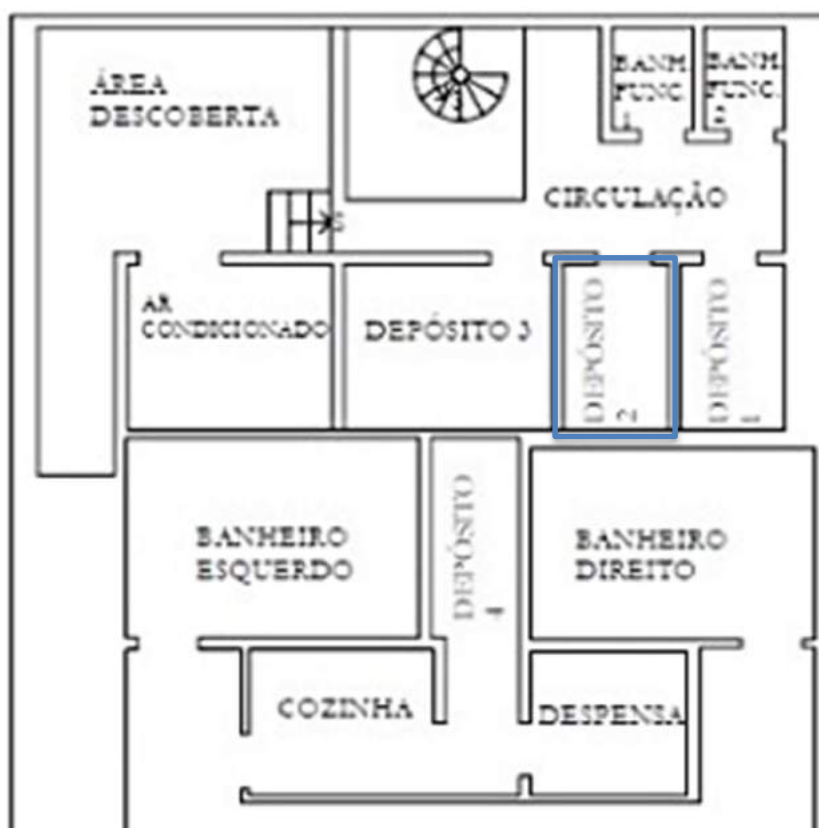
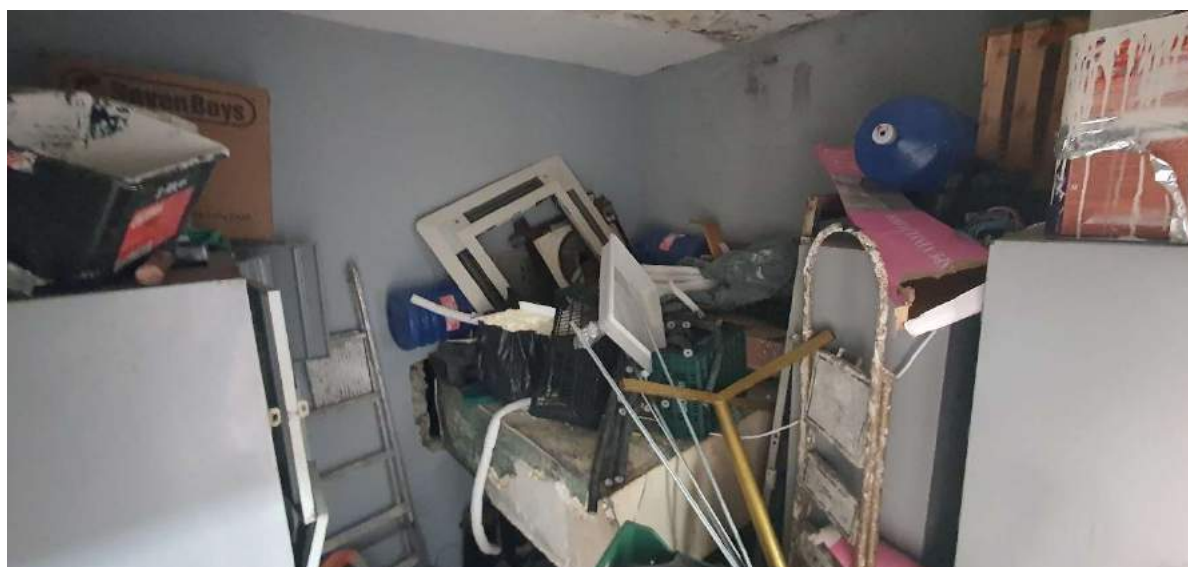
FOTO 93: DEPÓSITO 2, INFILTRAÇÃO DE ÁGUA NO TETO.

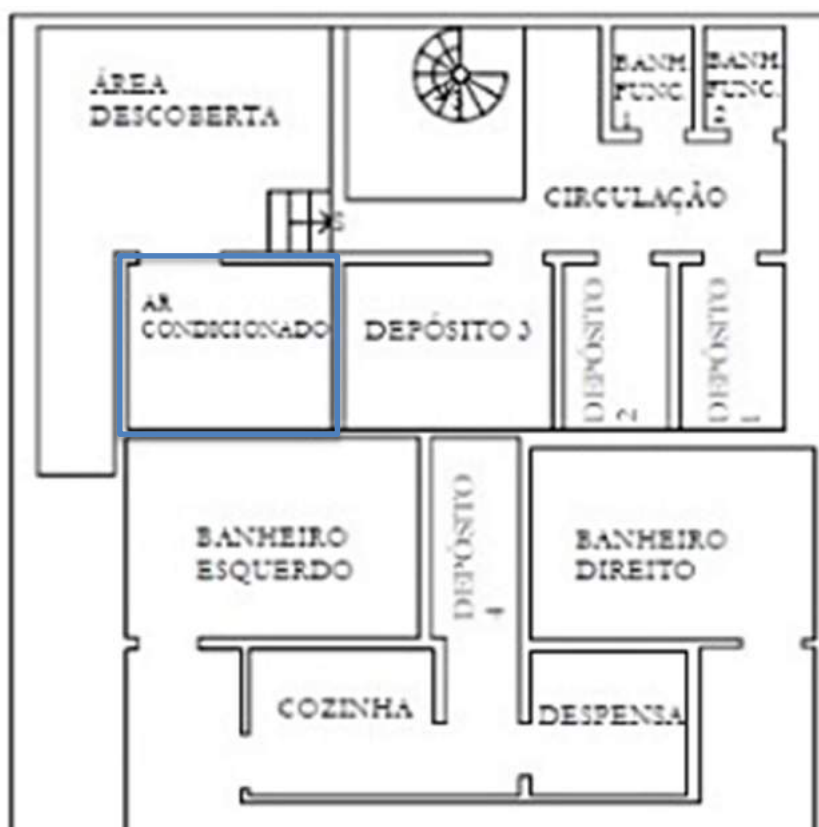
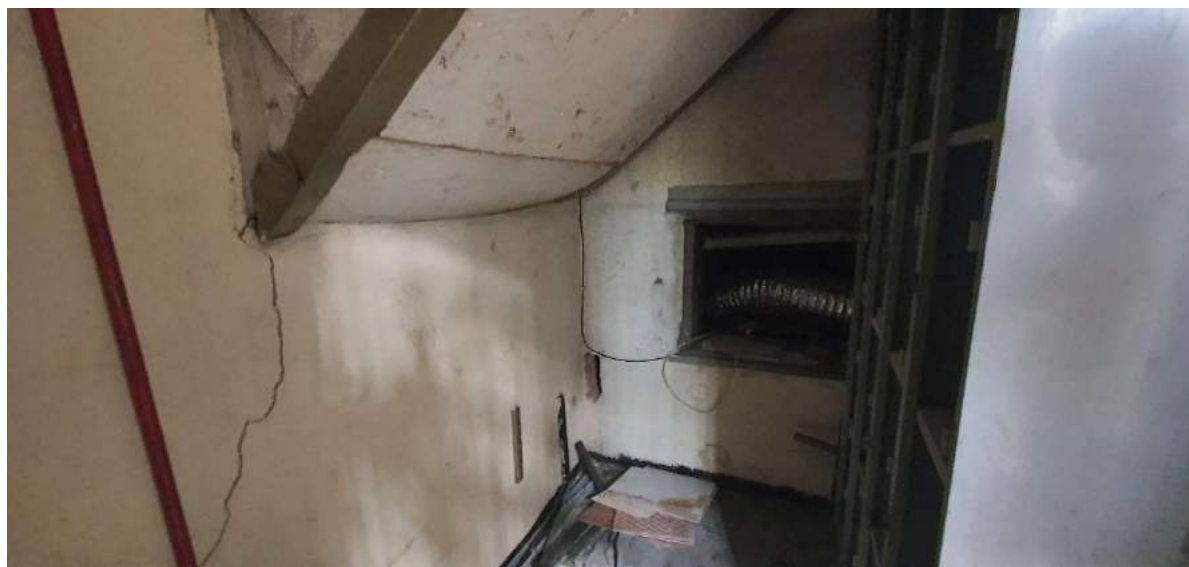
FOTO 103: SALA DO AR-CONDICIONADO, QUADRO DE FORÇA COM FIAÇÃO EXPOSTA, SEM TAMPA E SEM IDENTIFICAÇÃO.

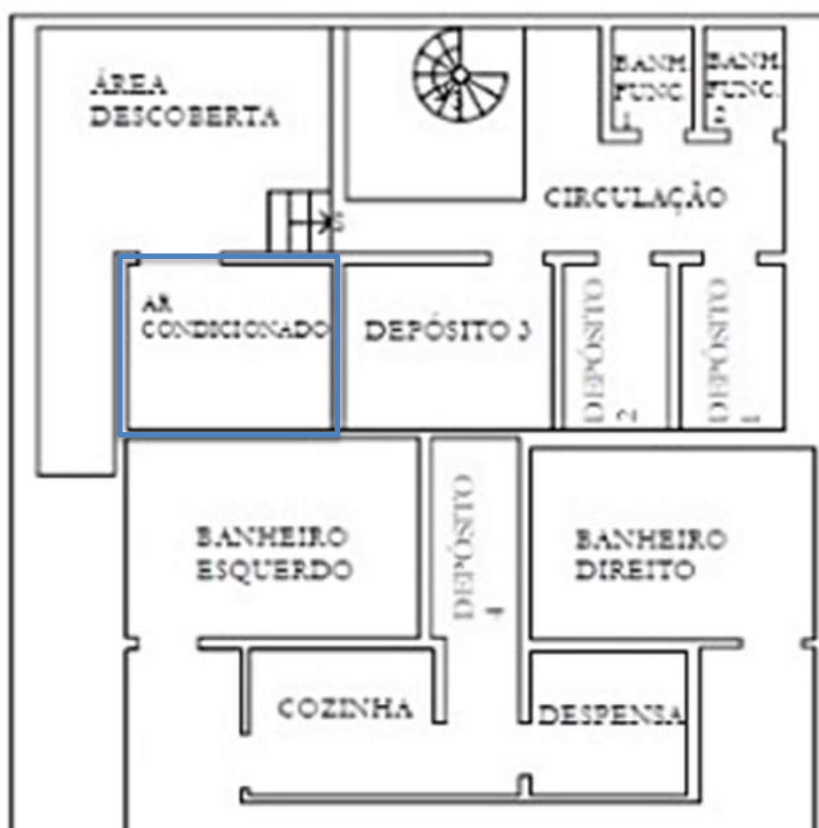
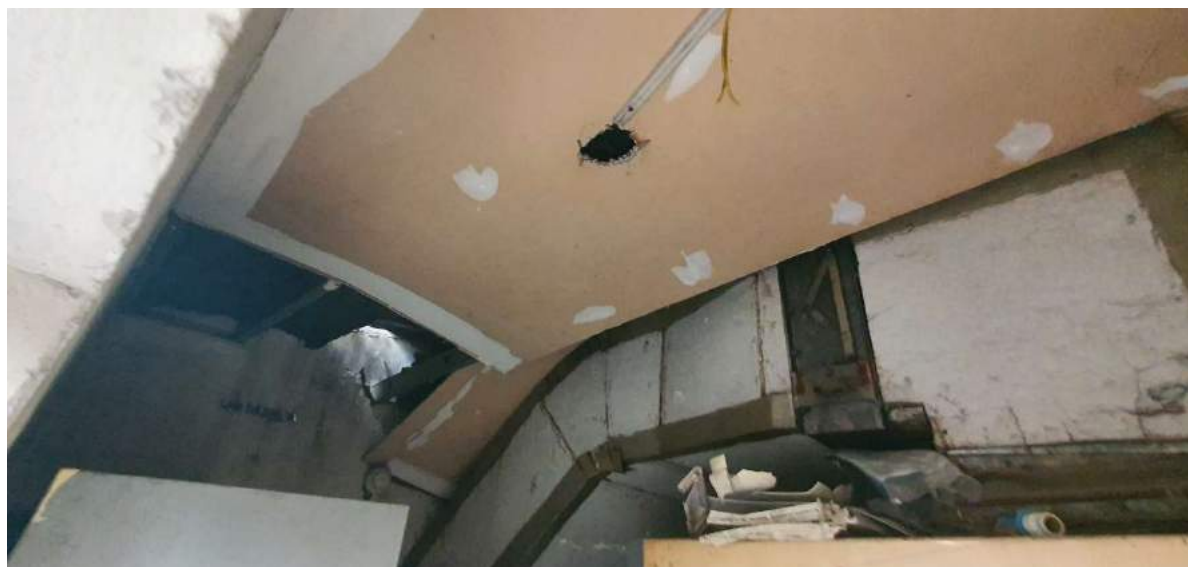
FOTO 104: SALA DO AR-CONDICIONADO, CONTINUAÇÃO, TRINCA NA ALVENARIA.
