Processo nº 0013415-24.2012.8.26.0004

Item Periciado – Terreno à Avenida Raimundo Pereira de Magalhães nº 5870, Pirituba – S.P.

Perito nomeado – Helcio Antunha Lascane.

Data da conclusão do laudo – 21 de junho de 2017.

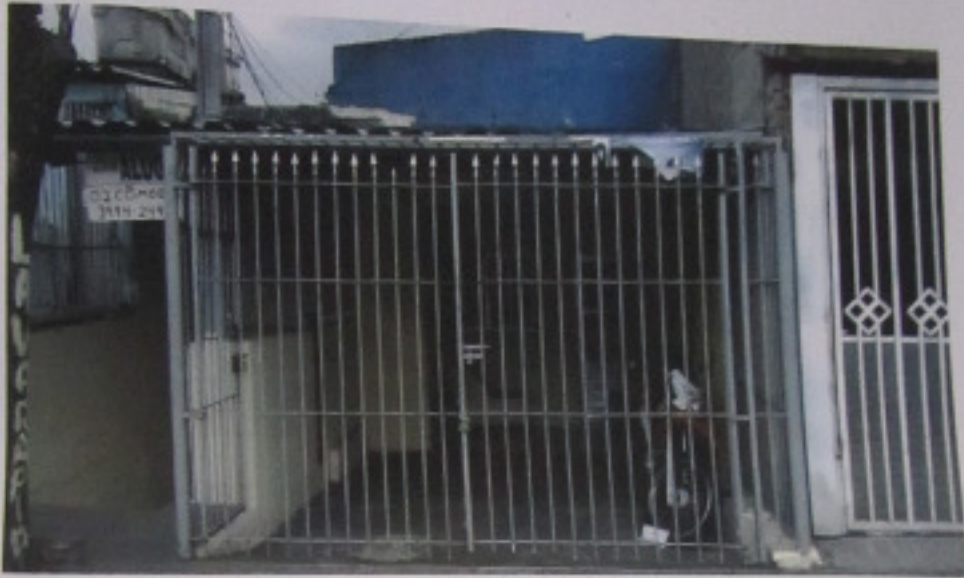
Foto 1 – Foto entrada salão comercial.

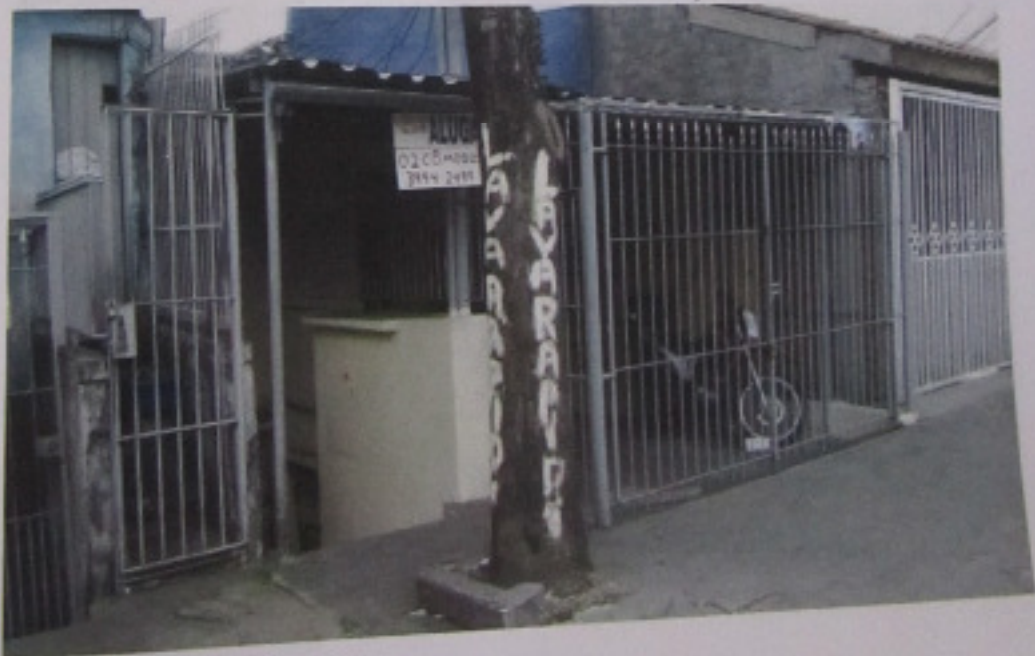
Foto 2 – Foto entrada da escada para os cômodos.

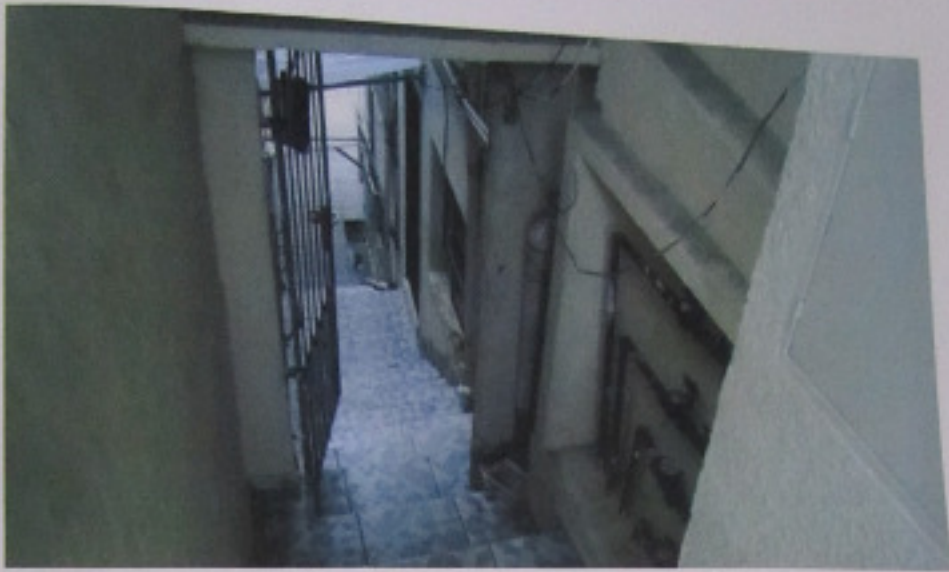
Foto 3 – Foto da escada da entrada.

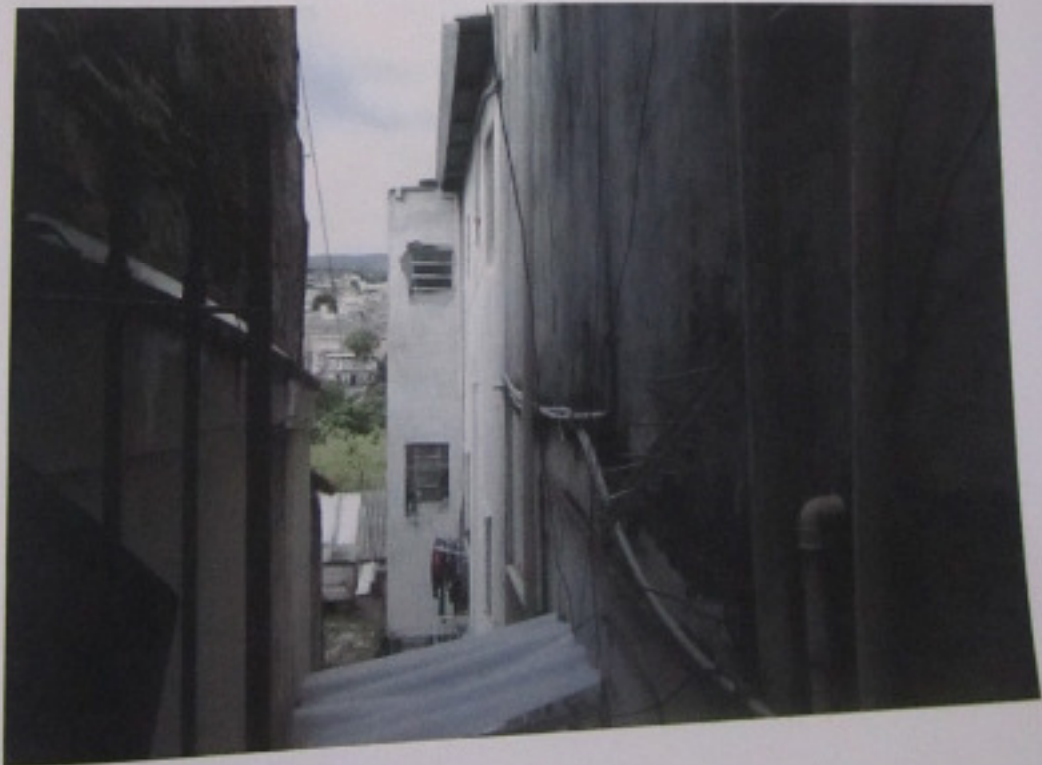
Foto 4 – Foto do corredor a partir da escada.

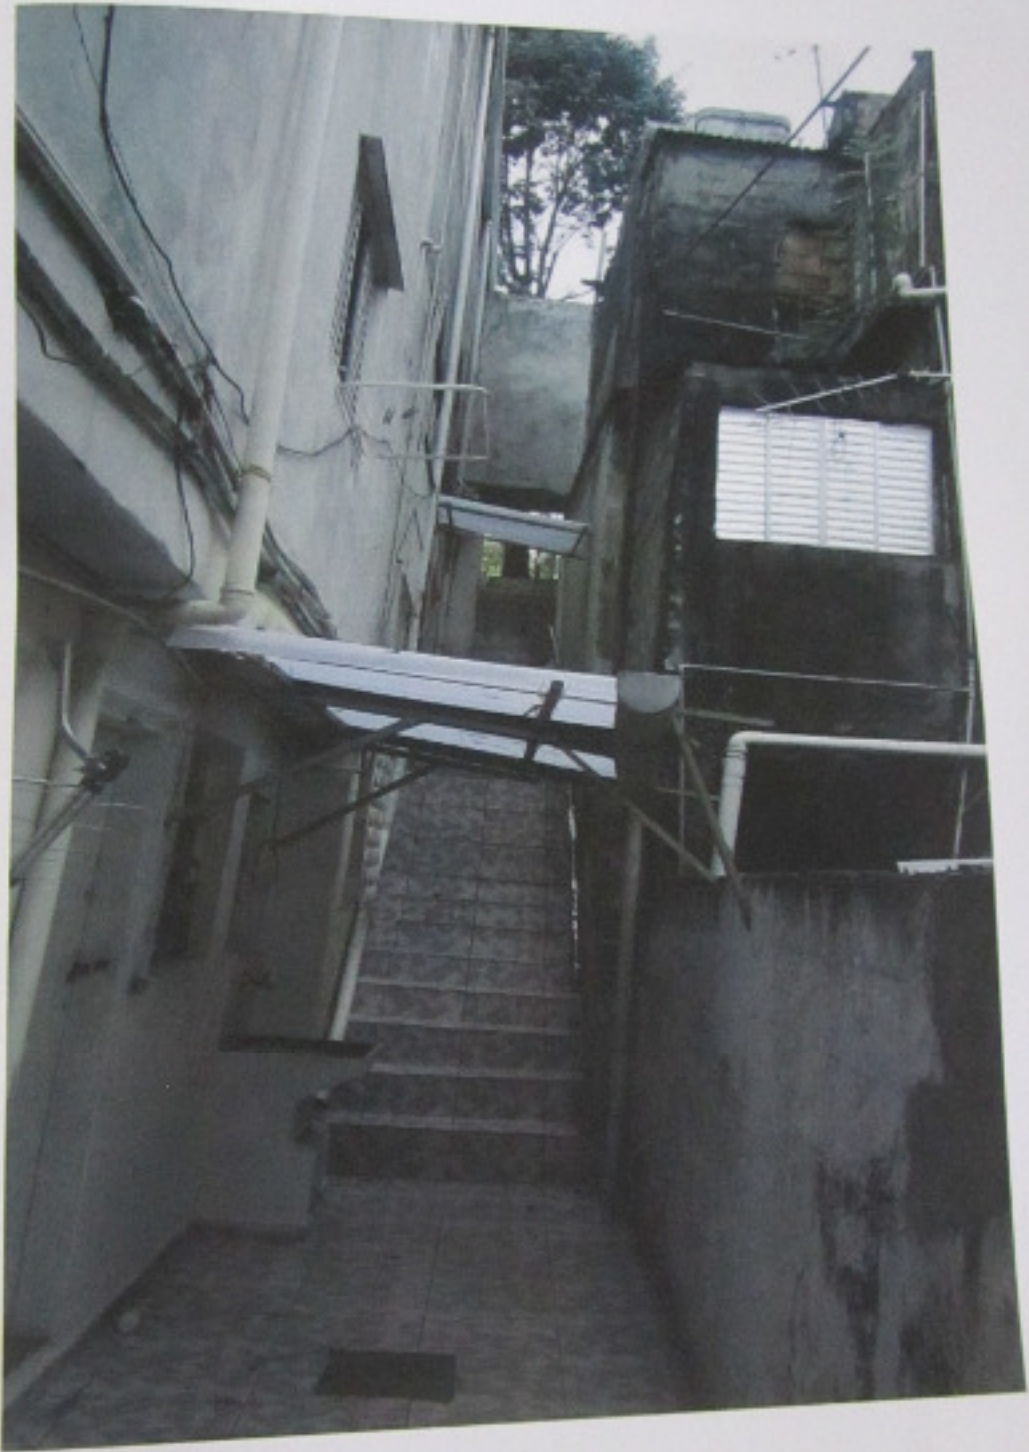
Foto 5 – Foto da escada de entrada.

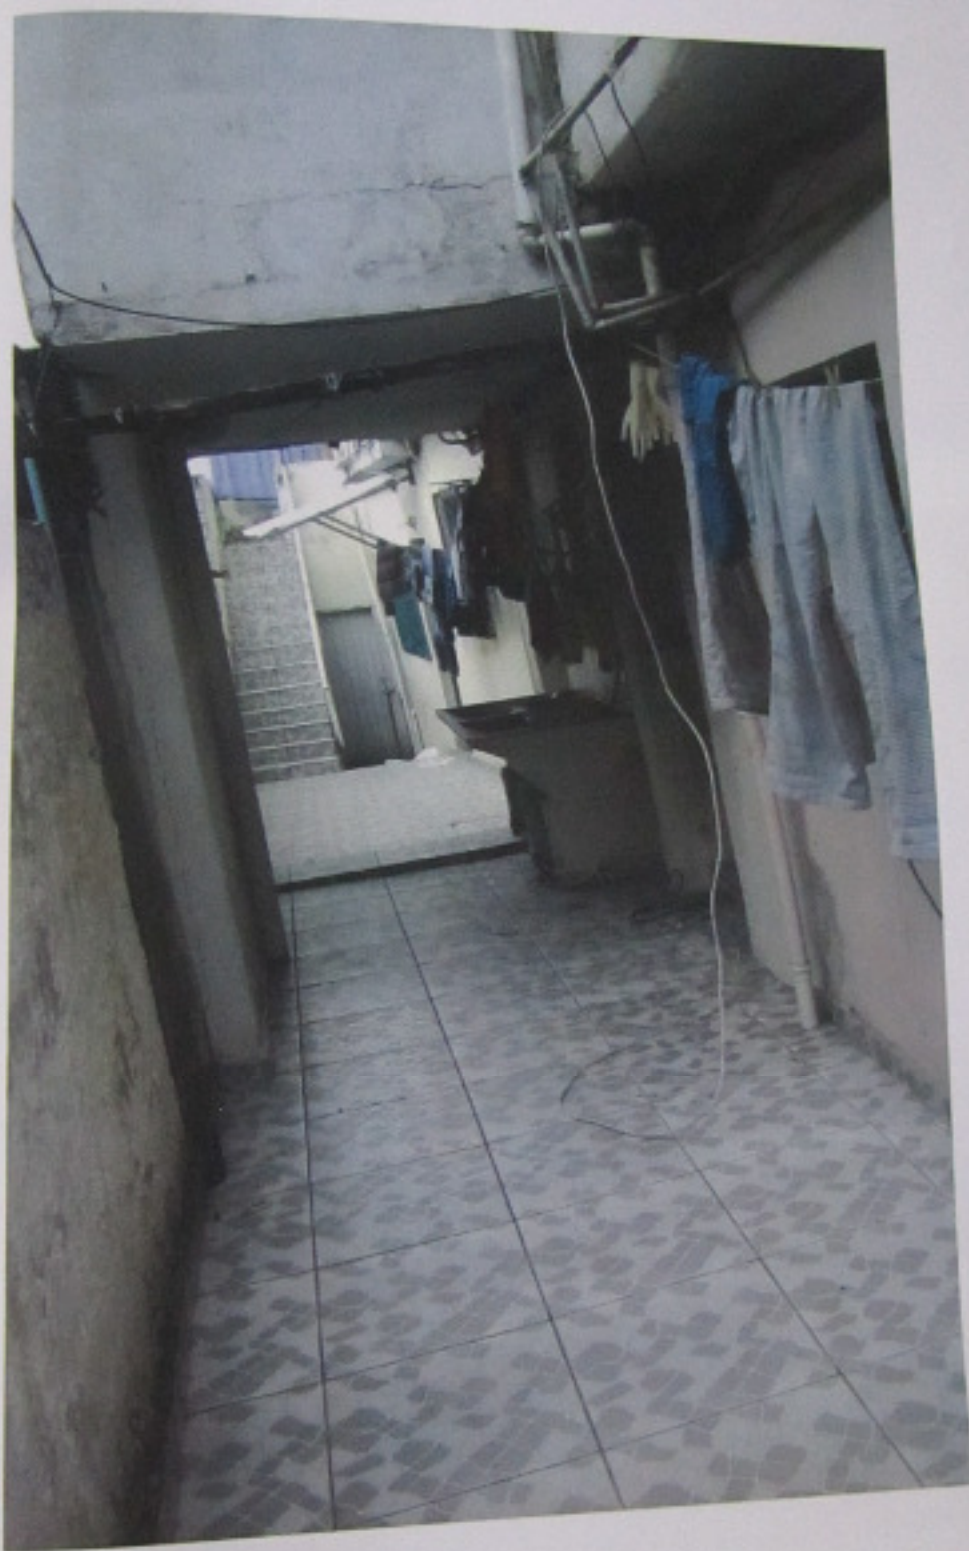
Foto 6 – Foto do corredor

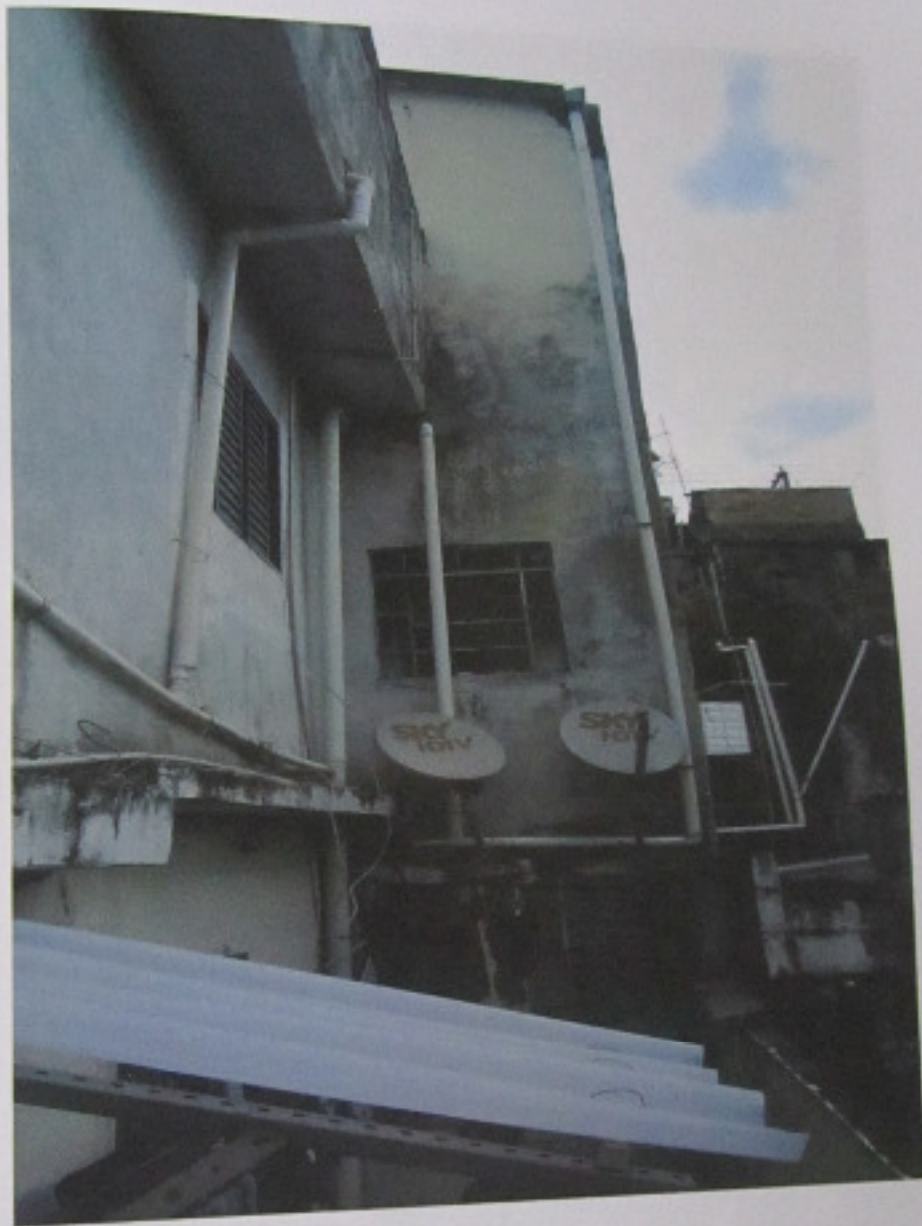
Foto 7 – Foto do corredor tirada do fundo do terreno

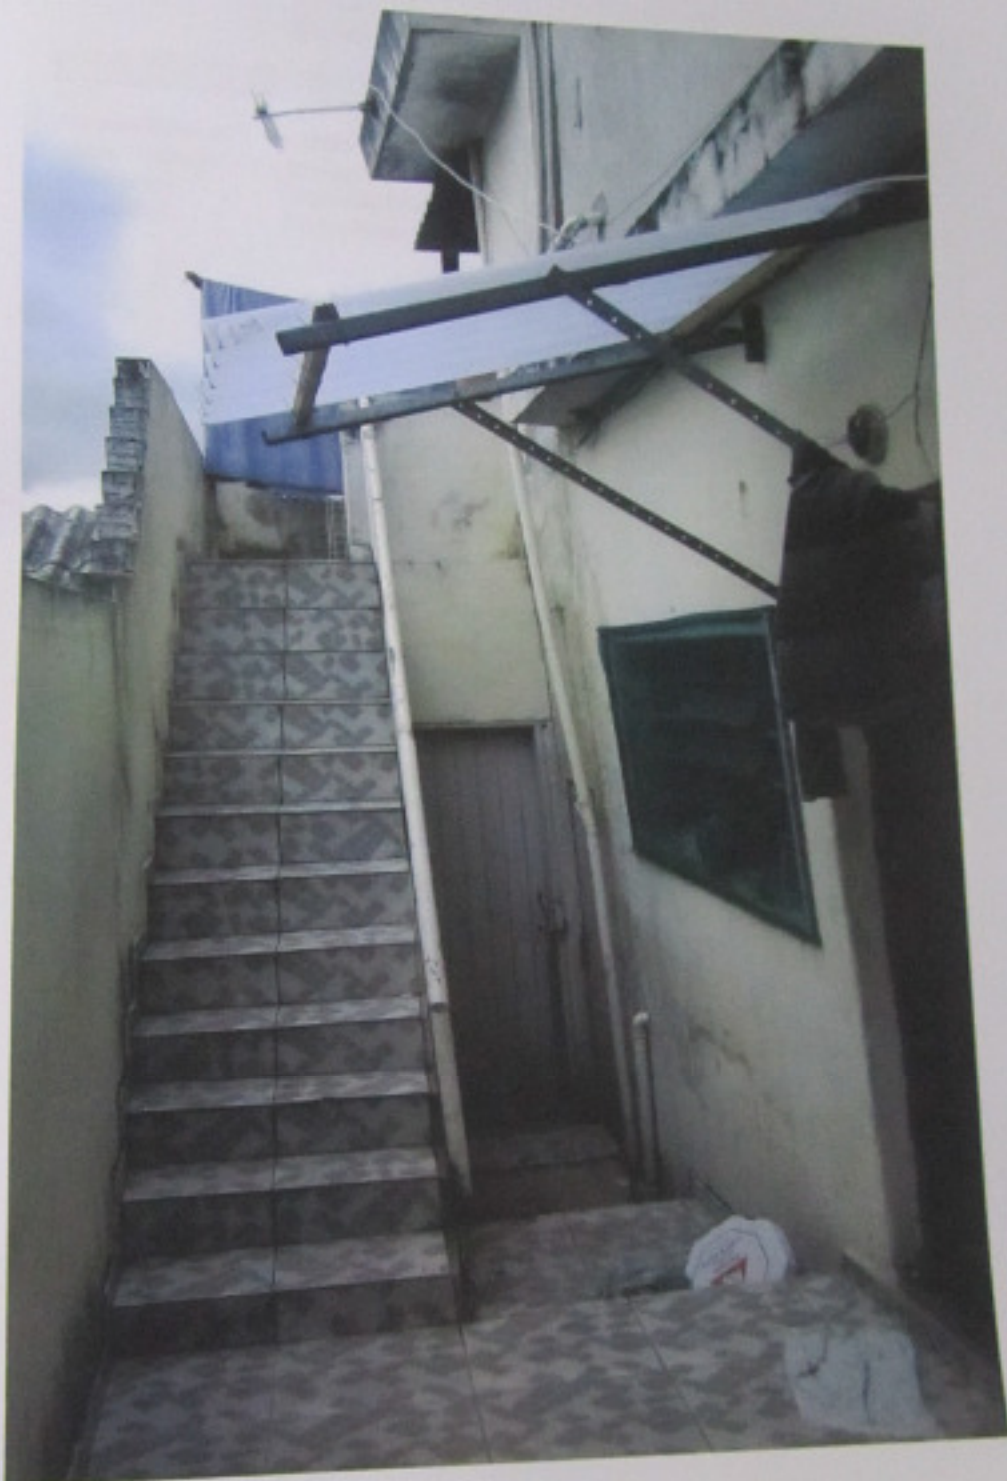
Foto 8 – Foto do final da área
