Processo nº 0148192-80.2011.

OLGA RAMIREZ LLOPIS, perita judicial nomeada por V.Exa. nos autos da Ação de SUMARIO requerida por CONDOMINIO EDIFICIO LONG STAY BELA CINTRA contra SERGIO FERREIRA, vêm apresentar à V.Exa., mui respeitosamente, suas conclusões expressas no presente Laudo, após ter efetuado os trabalhos de vistoria "in loco" no imóvel avaliando com acompanhamento de representantes das partes como preceitua o Código de Processo Civil.

O presente trabalho tem por objetivo vistoriar e avaliar o imóvel localizado na Rua Bela Cintra nº 521 ap.2304, contribuinte 010.032.0031-1, com direito a uma vaga de garagem, objeto da matrícula nº 77737 do 13º Cartório de Registro de Imóveis, Município de São Paulo, face à Ação de **SUMÁRIO** requerida por **CONDOMINIO EDIFICIO LONG STAY BELA CINTRA** contra **SERGIO FERREIA** que corre perante a 4ª Vara Cível, Fórum Central, processo nº 0148192-80.2011.

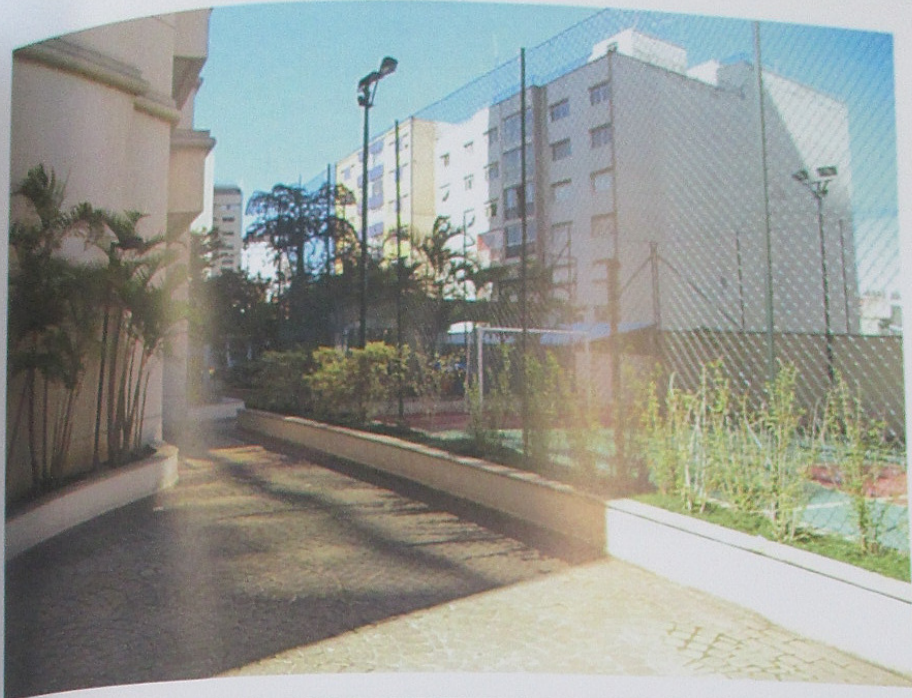
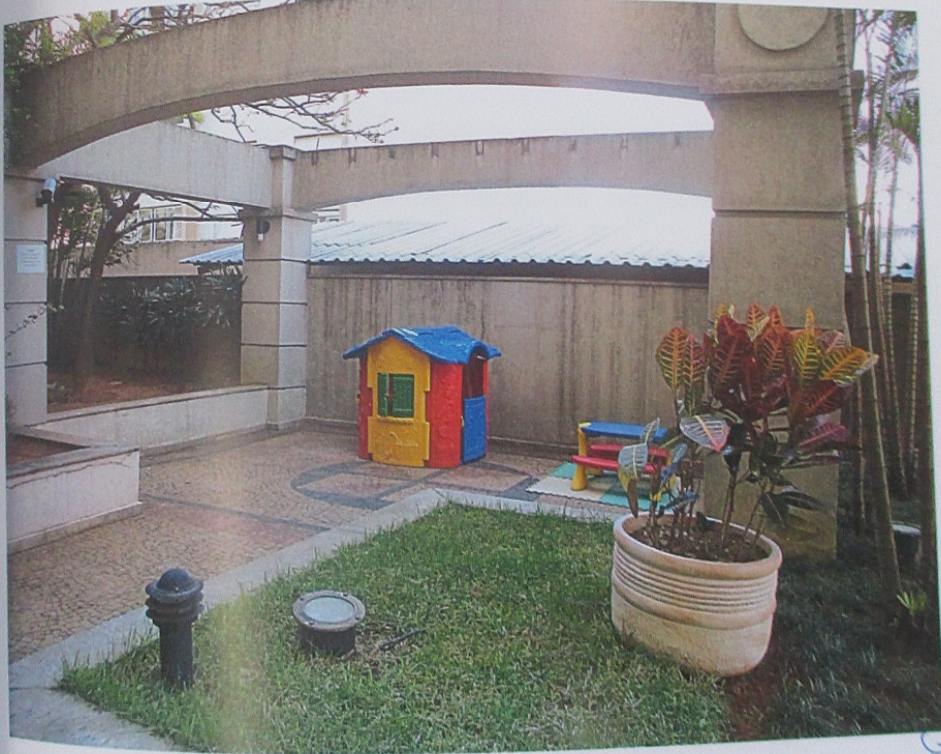
Das imagens apresentadas extraídas durante a vistoria, constatou-se que as área de lazer cobertas para aquecimento da piscina e interligação com a sauna bem como a projeção da quadra poliesportiva e playground , se destacam de outros empreendimentos tipo flats pelo requinte de acabamento e revestimento dos materiais aplicados.

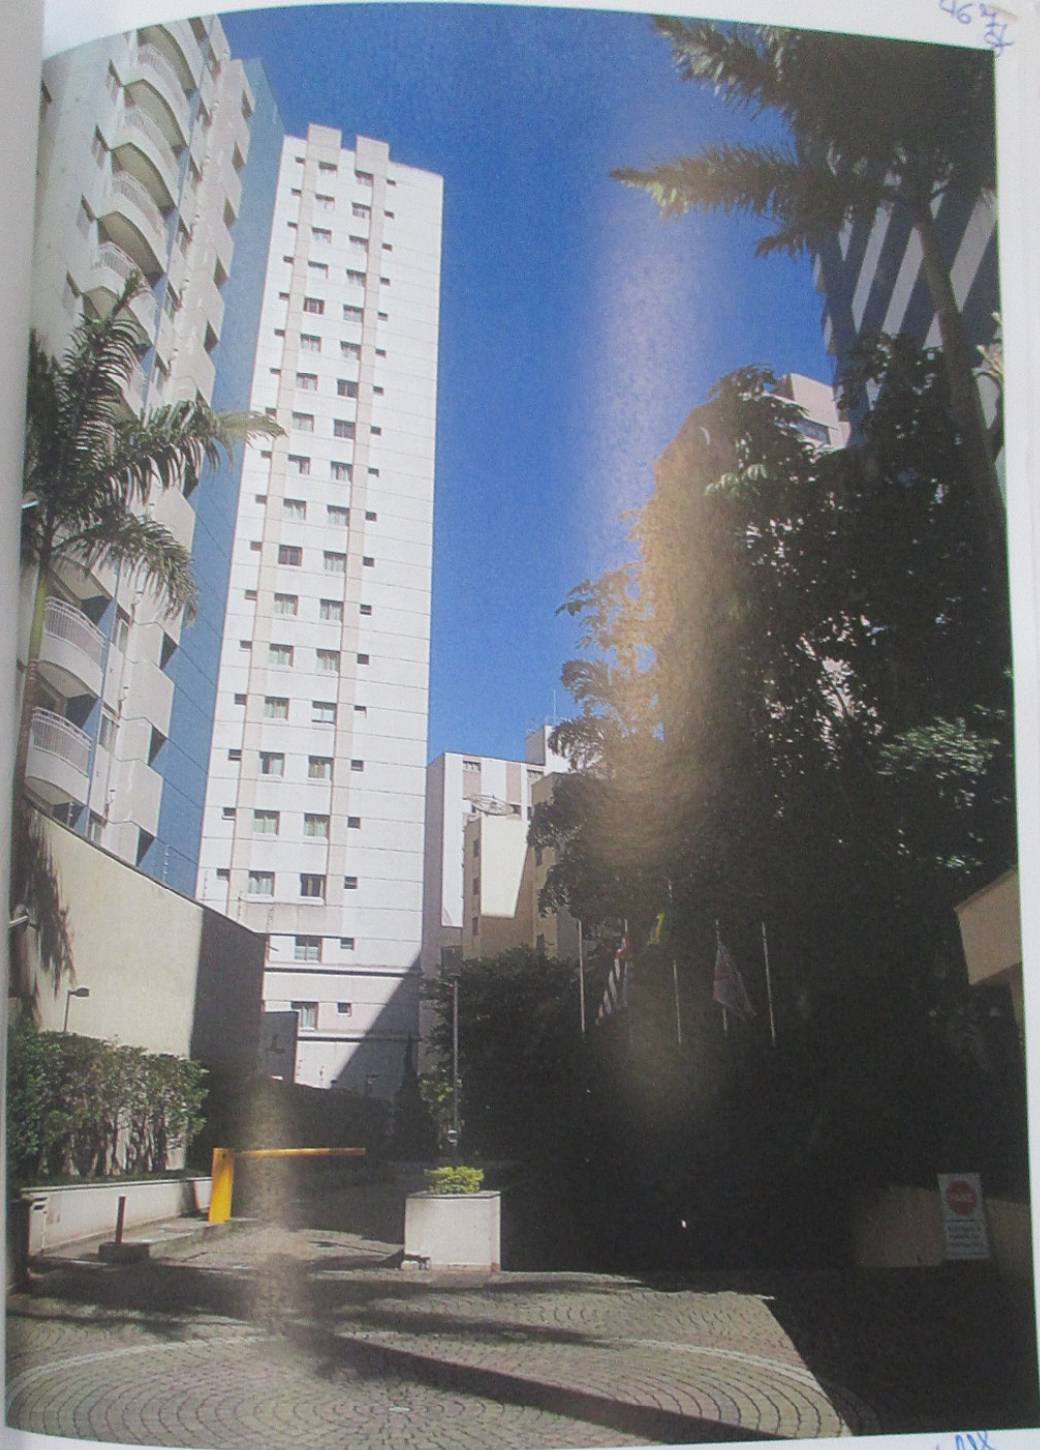
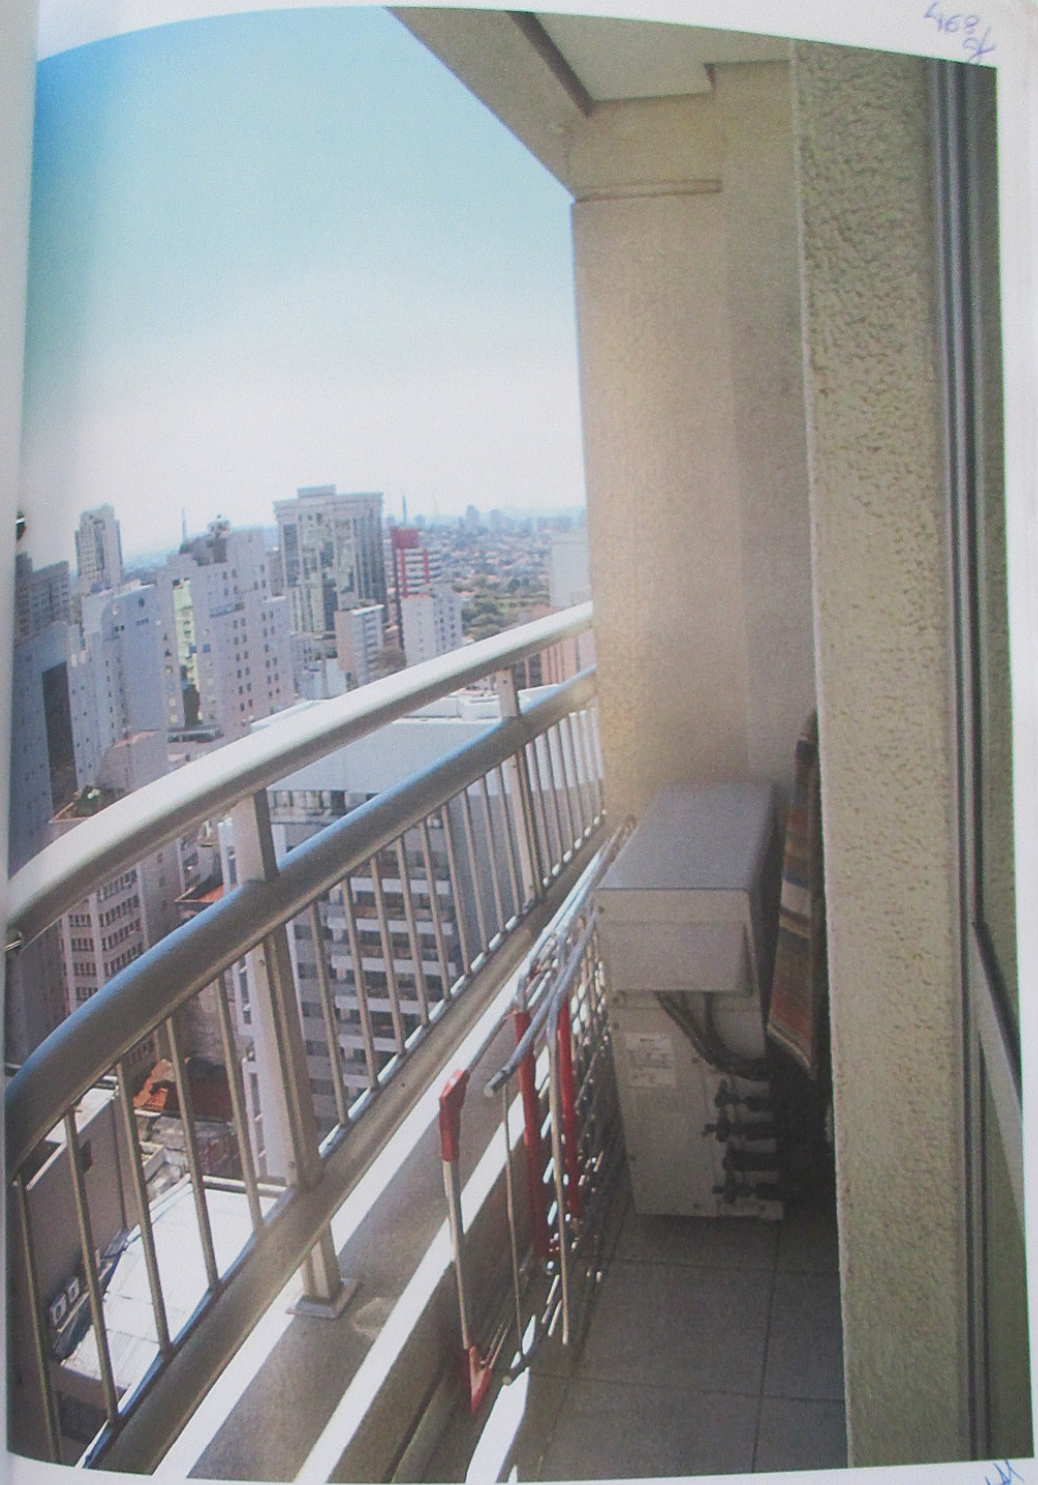
Dessa forma, destaca-se o bom estado de conservação das fachadas do bloco construtivo, conforme imagem adiante, com áreas de circulação no pavimento térreo para acesso ao pavimento subsolo para estacionamento dos veículos dos condôminos.

As varandas projetadas na fachada lateral indicam os fatores de aeração e ventilação de elevado padrão construtivo.

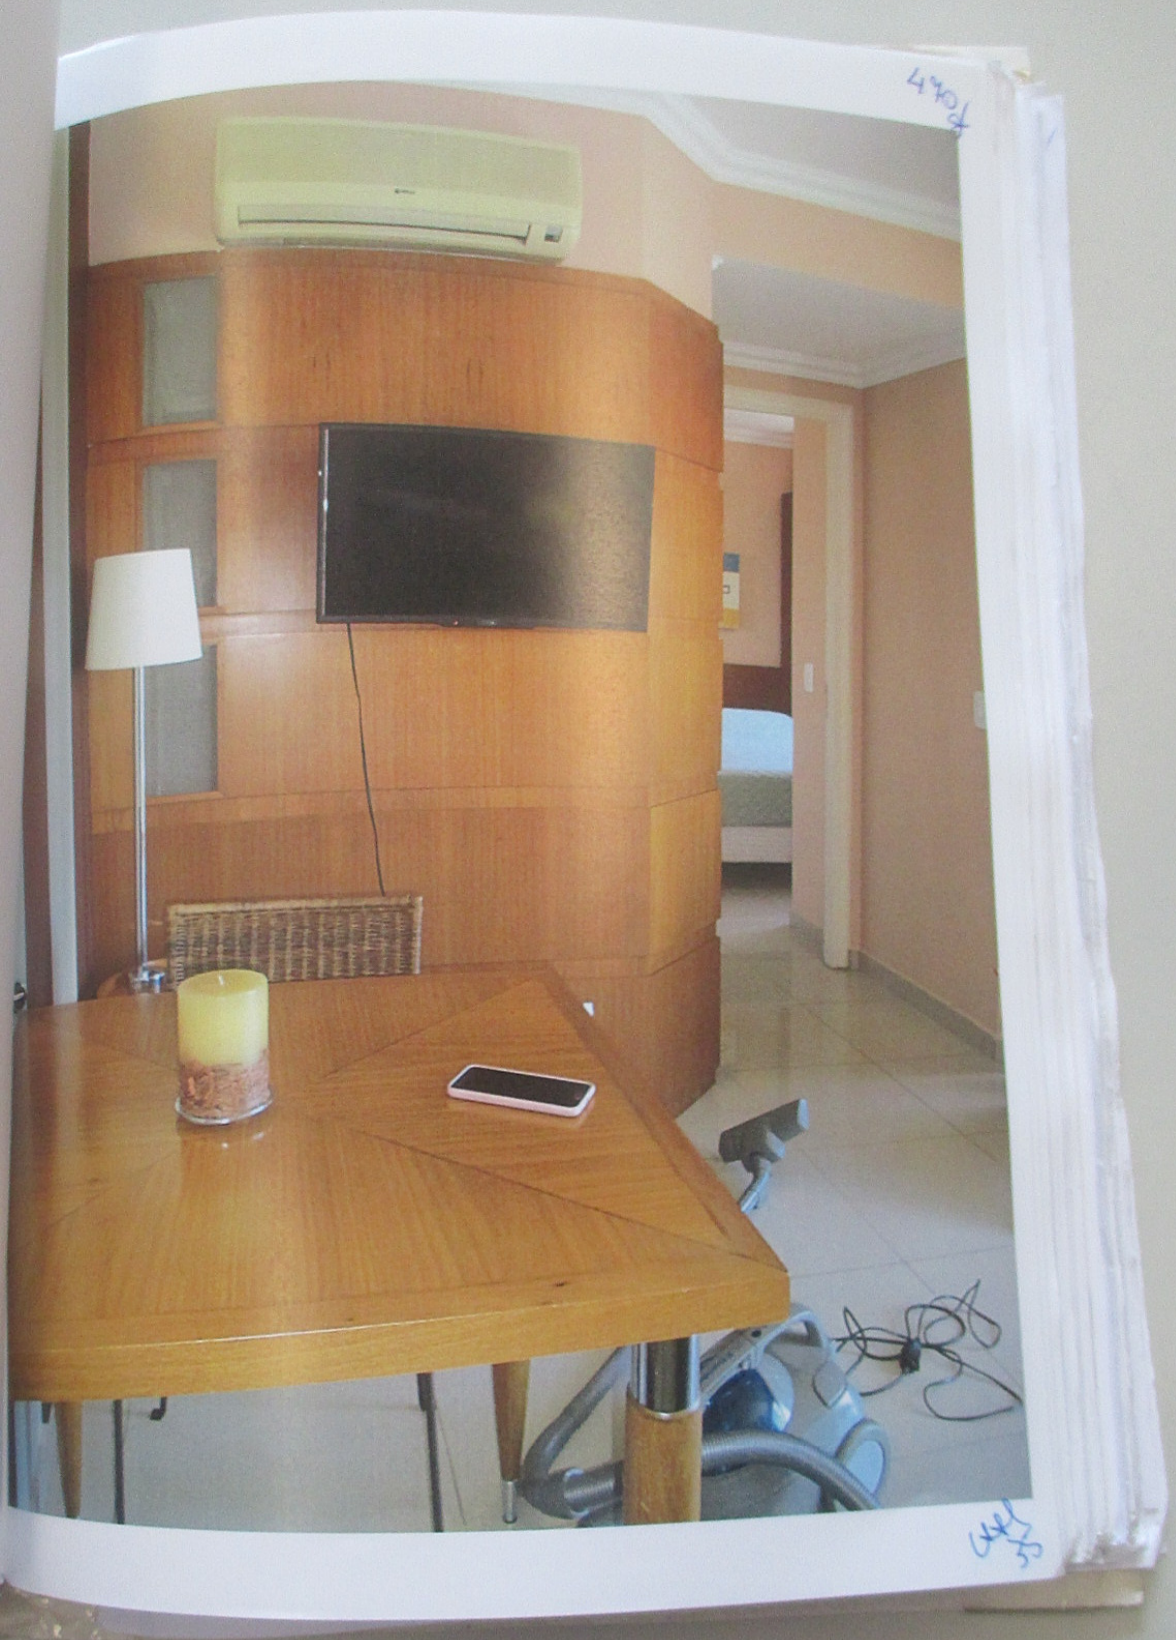
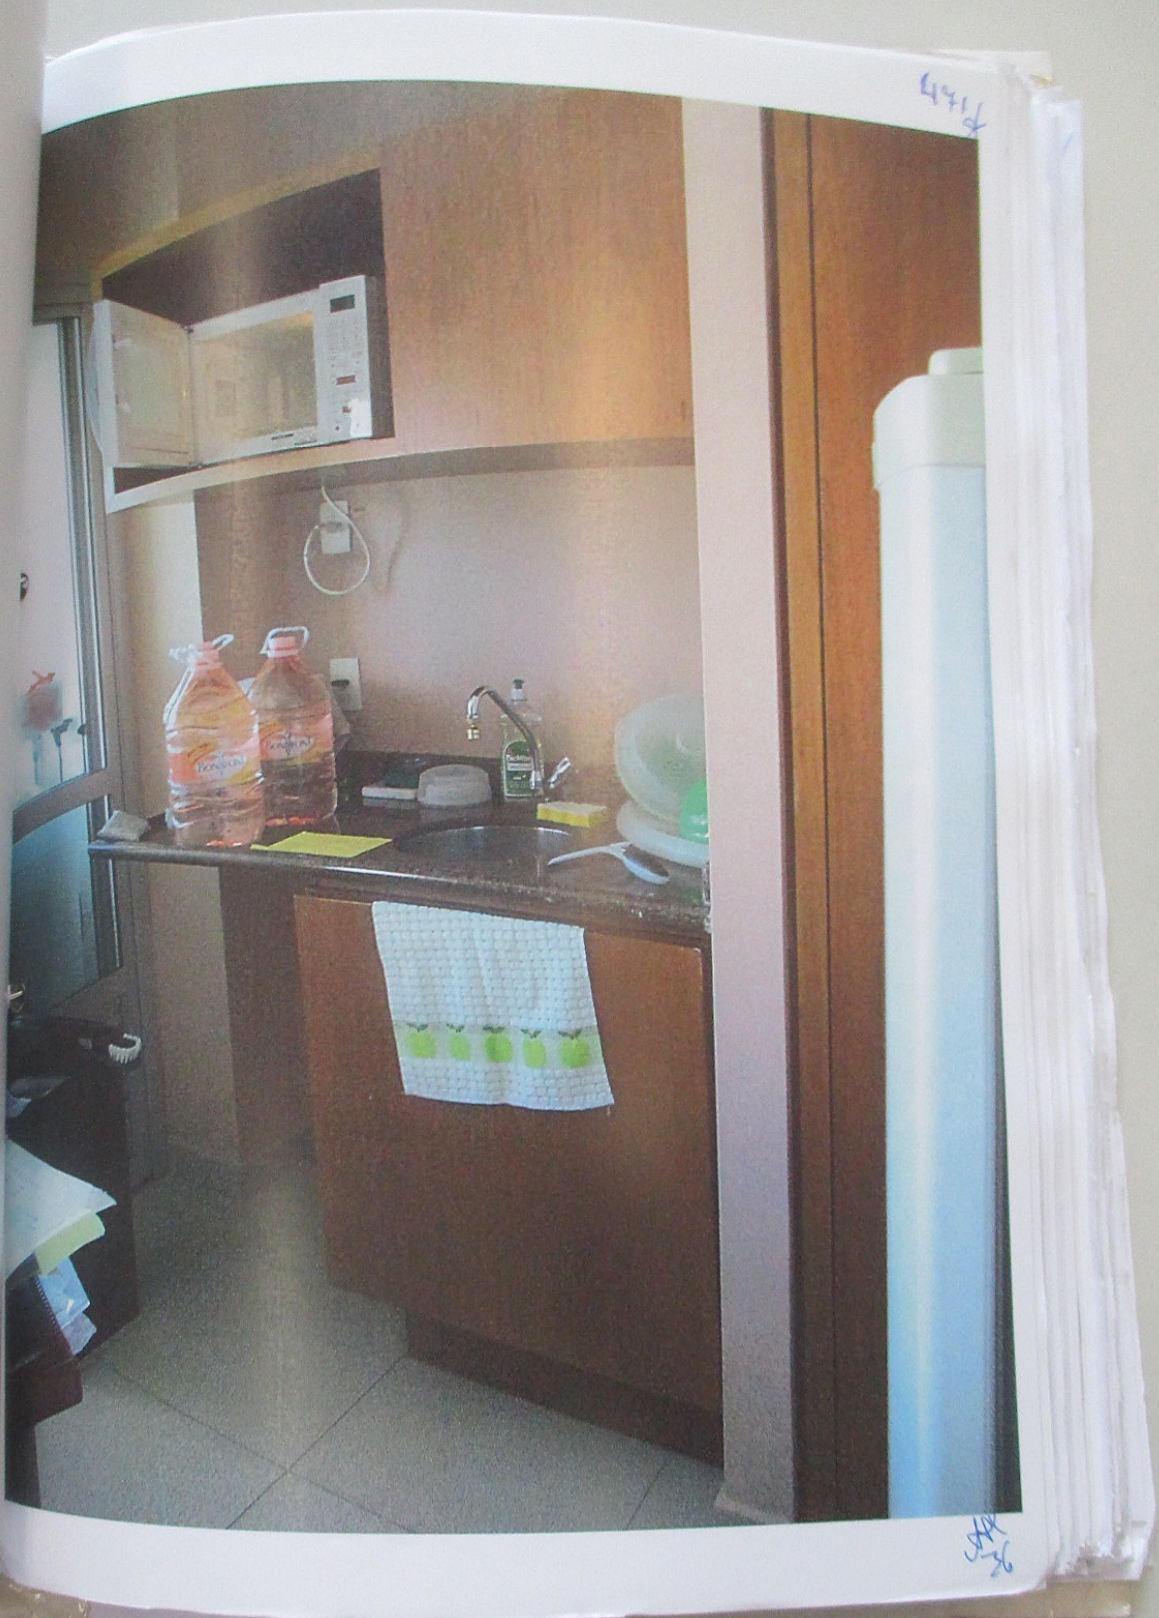
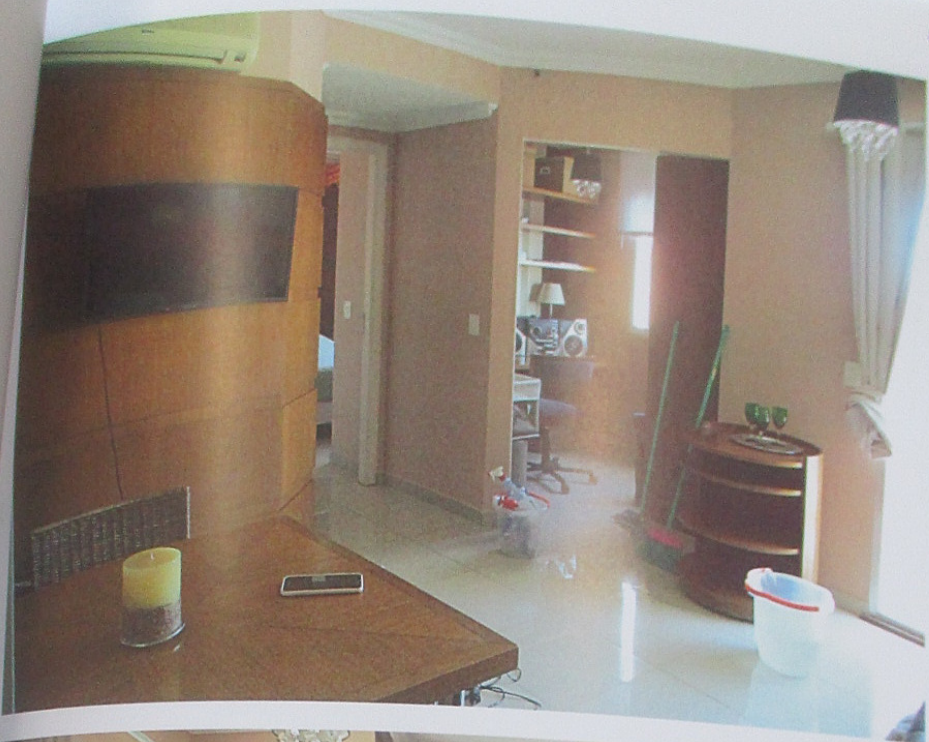
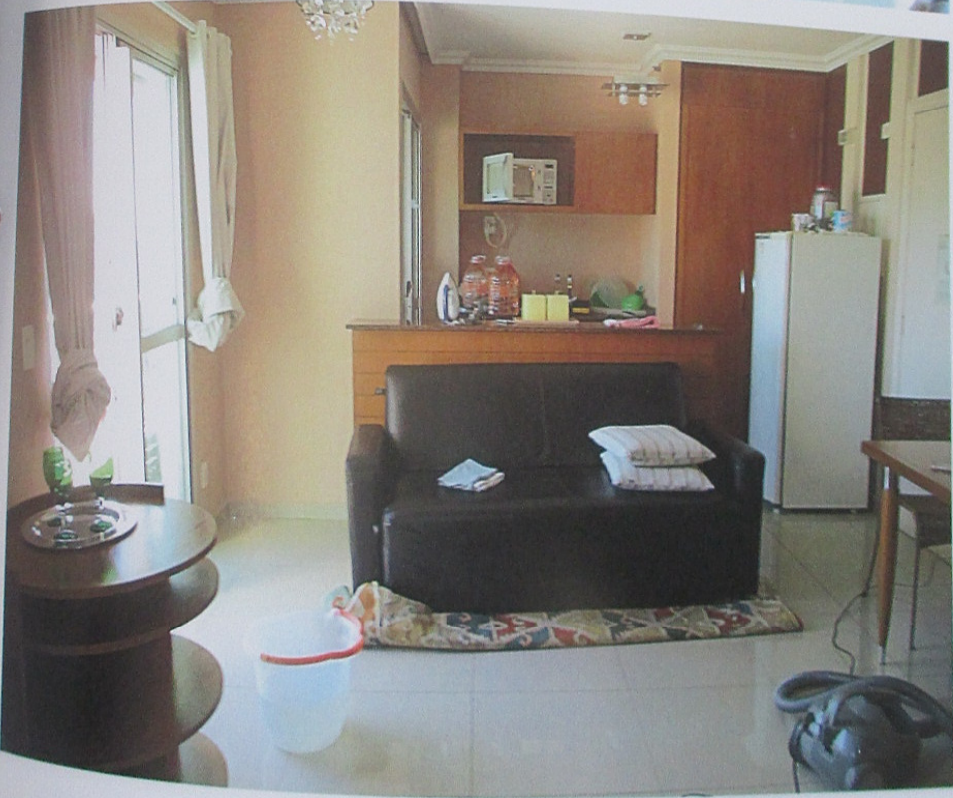
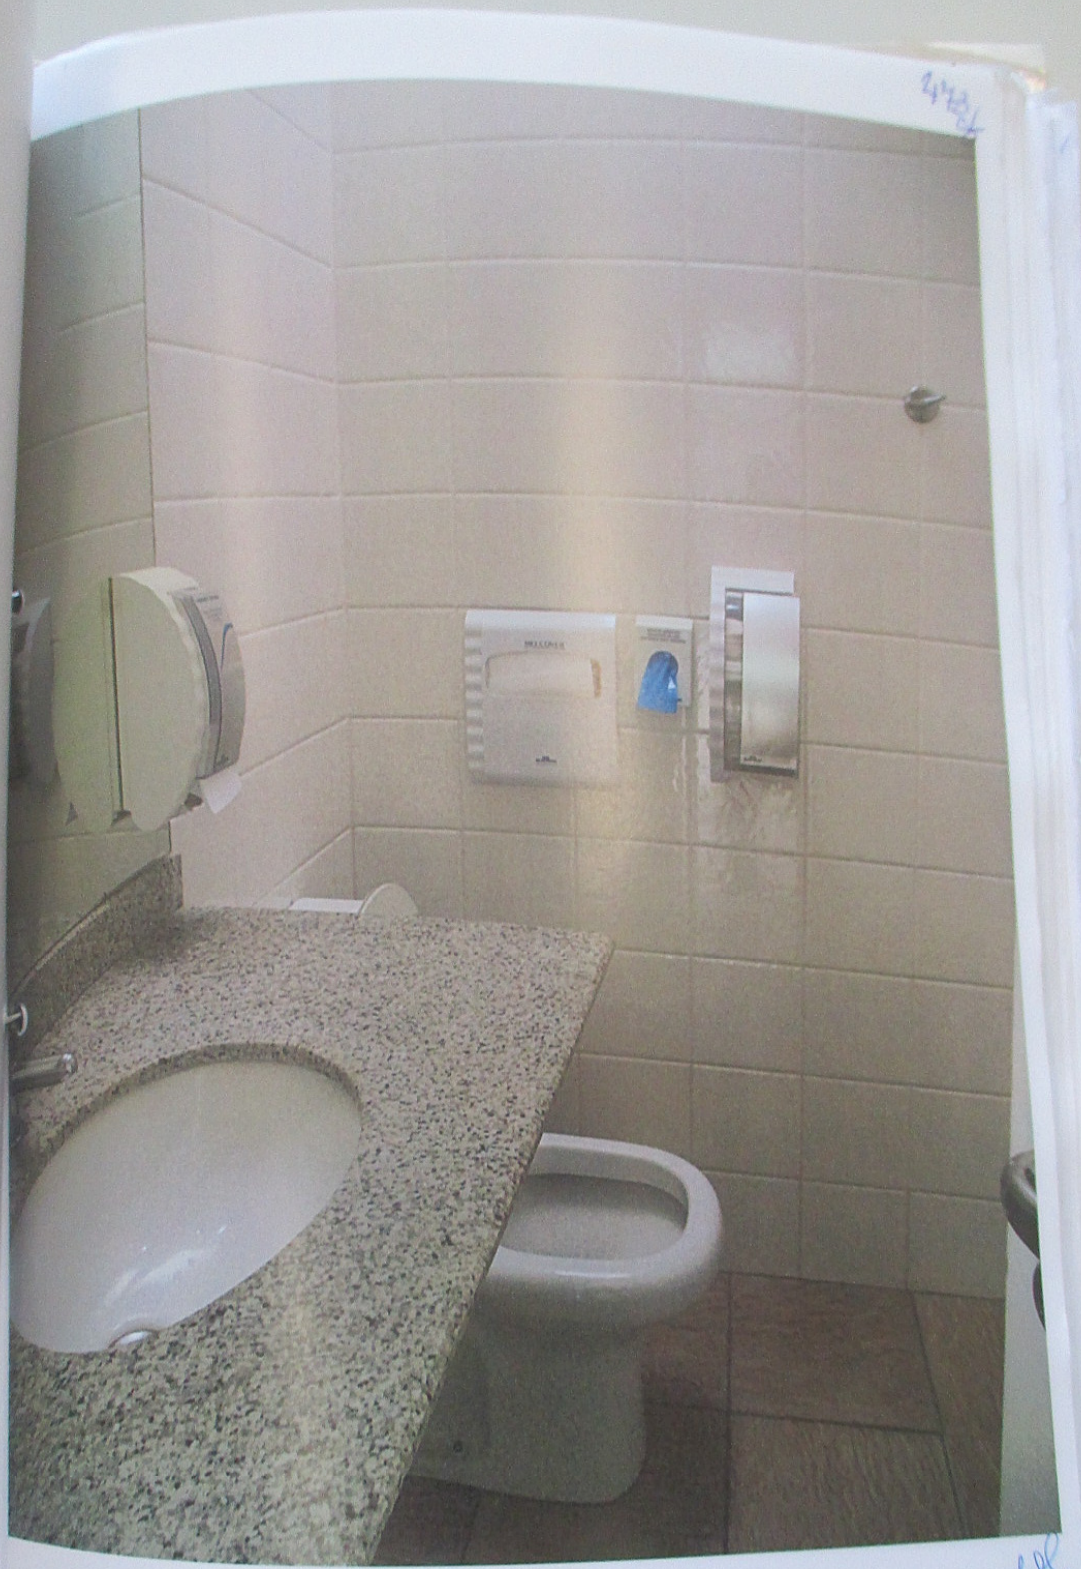
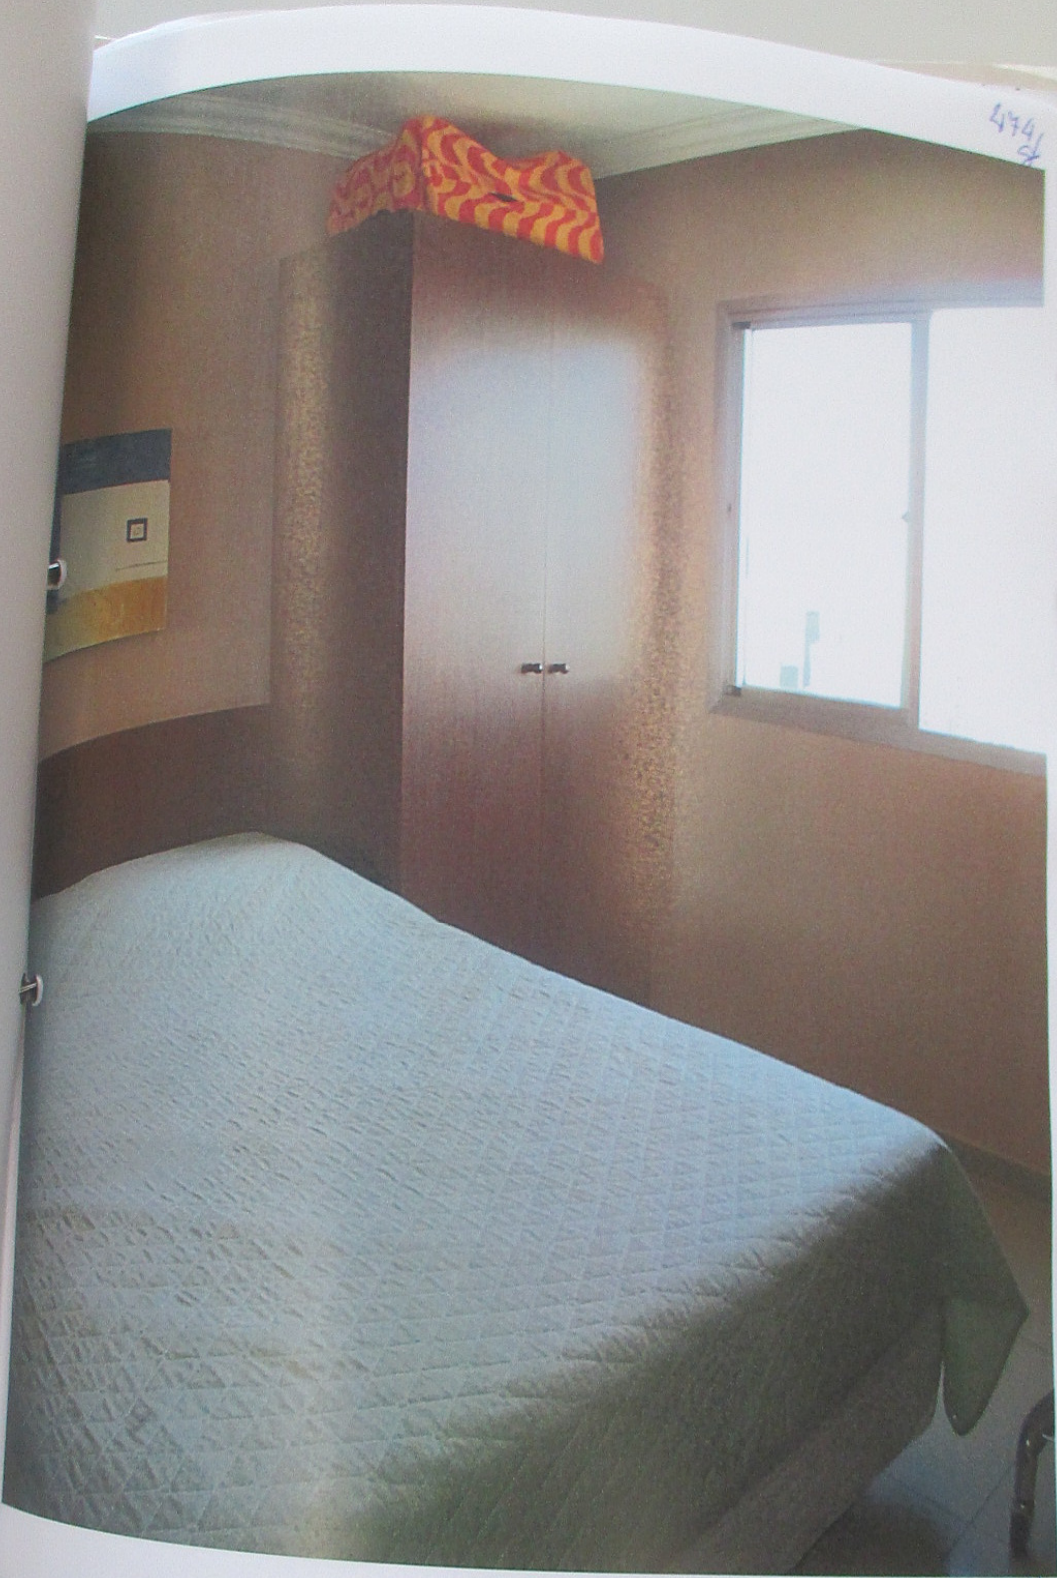
Da vistoria realizada "in loco", foi possível registrar o bom estado de conservação da unidade nº2304, a qual se apresenta com mobília e elementos decorativos.

Piso porcelanato.

Parede massa fina com pintura acrílica e revestimento parcial de papel parede.

Porta balcão tipo correr em esquadria de alumínio.

Parede massa acrílica a com pintura acrílica .
