EXCELENTÍSSIMO SENHOR DOUTOR JUIZ DE DIREITO DA
1.ª VARA CÍVEL DO FORO REGIONAL DE SANTO AMARO -
COMARCA DE SÃO PAULO - SP. (STA)

AUTOS N.º 002.95.184931 - 0 (2.548 / 1.995)

RESUMO

- IMÓVEL SITUADO NA RUA PROFESSOR SAMUEL BARNSELY PESSOA, N.º 12 (LOTE 12, DA QUADRA 04), PARQUE ARARIBA, 29.º SUBDISTRITO - SANTO AMARO, NESTA CAPITAL - SP.

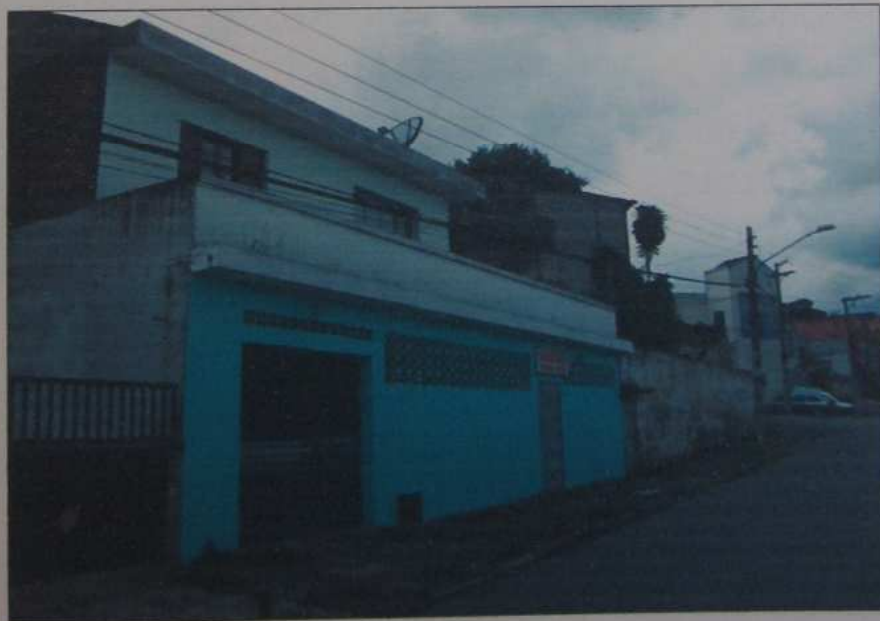
FOTO DE N.º 01

Vista da fachada do imóvel, tomada pela Rua Professor Samuel Barnsley Pessoa.

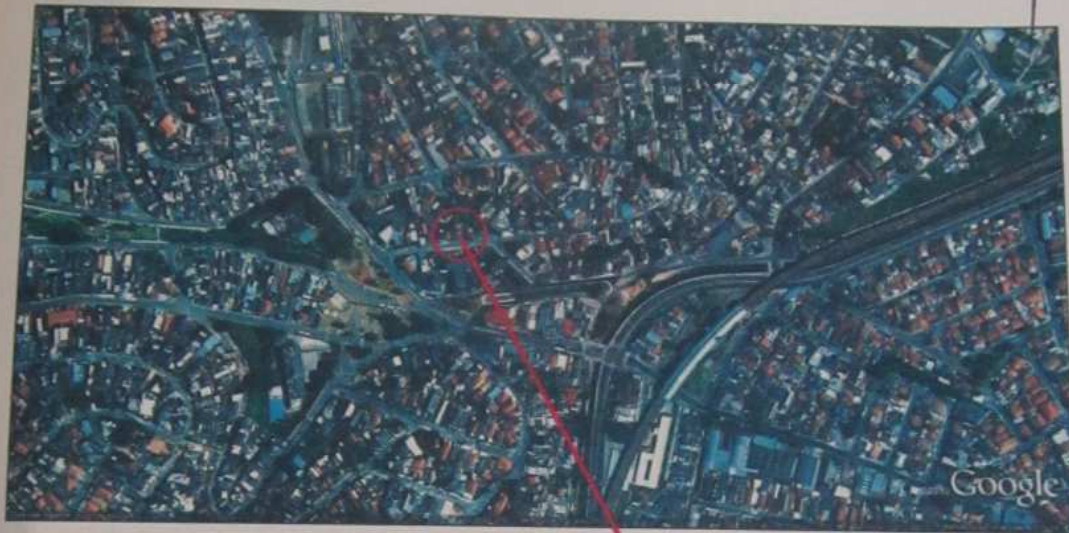
FIGURA 1

A figura abaixo ilustra uma fotografia aérea, na qual foi possível identificar o imóvel avaliando, conforme ilustra o círculo vermelho.

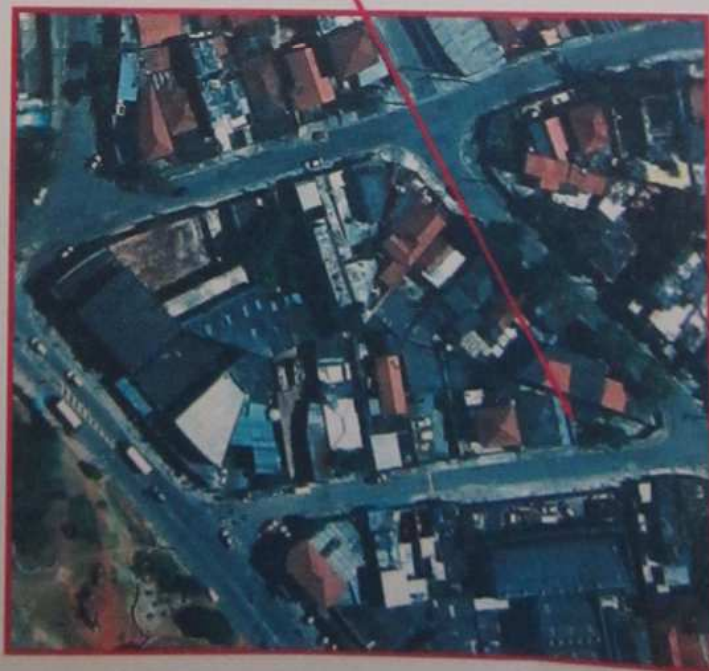
Abaixo, tem-se uma tomada aérea, na qual se observa o imóvel avaliando, com maior proximidade.

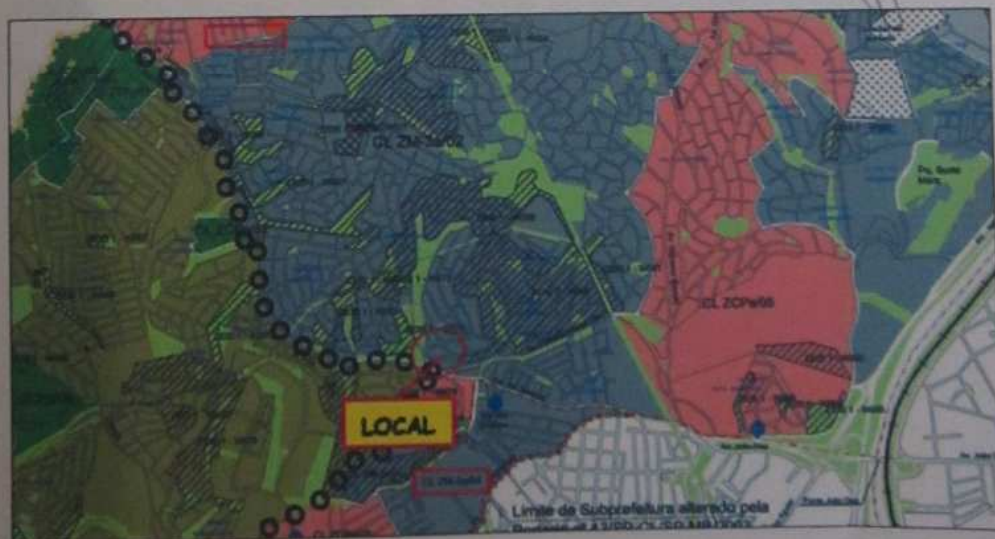
O local em causa integra a Zona "ZM - 3a/04", zona mista de alta densidade - a.

A reprodução a seguir ilustra o zoneamento da região onde se localiza o imóvel em estudo.

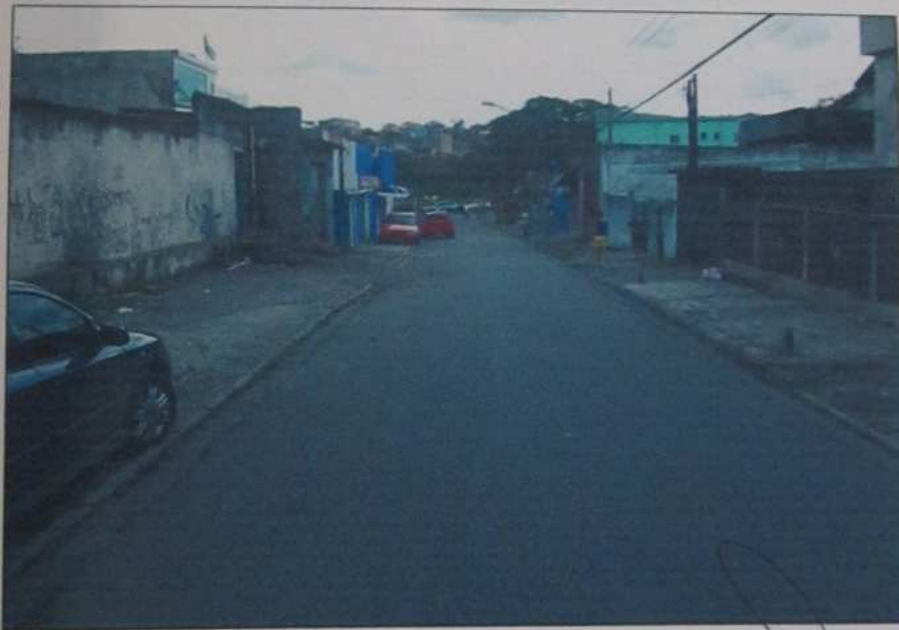
- FOTO DE N.º 02 -

Vista da Rua Professor Samuel Barnsley Pessoa, no trecho onde se situa o
imóvel avaliando. Verifica-se que a via é dotada de guias e sarjetas,
asfalto, iluminação pública, rede elétrica e telefônica.

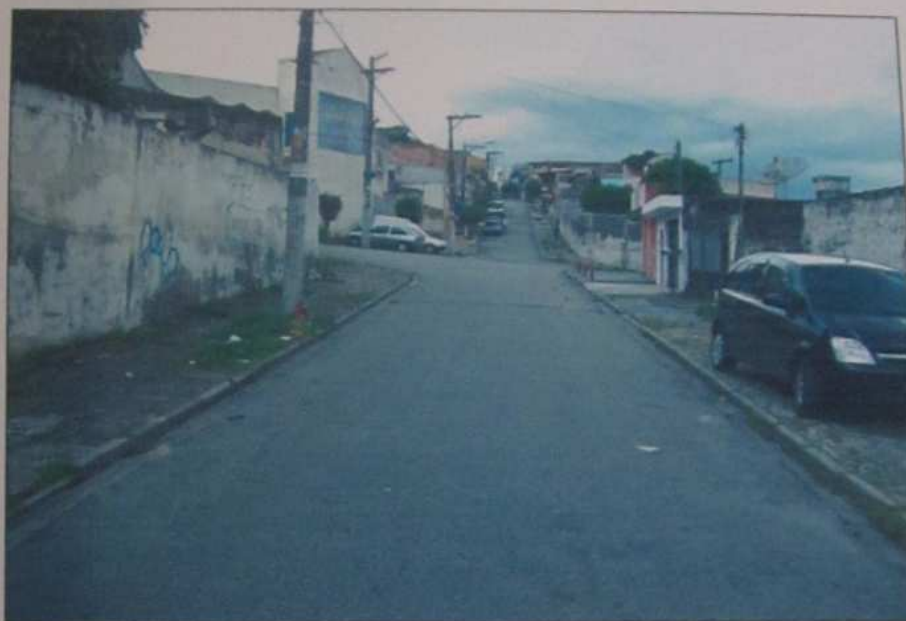
- FOTO DE N.º 03 -

Vista, no sentido contrário, da Rua Professor Samuel Barnsley Pessoa, do trecho onde se situa o imóvel avaliando. Nota-se que a via é dotada de guias e sarjetas, asfalto, iluminação pública, rede elétrica e telefônica.

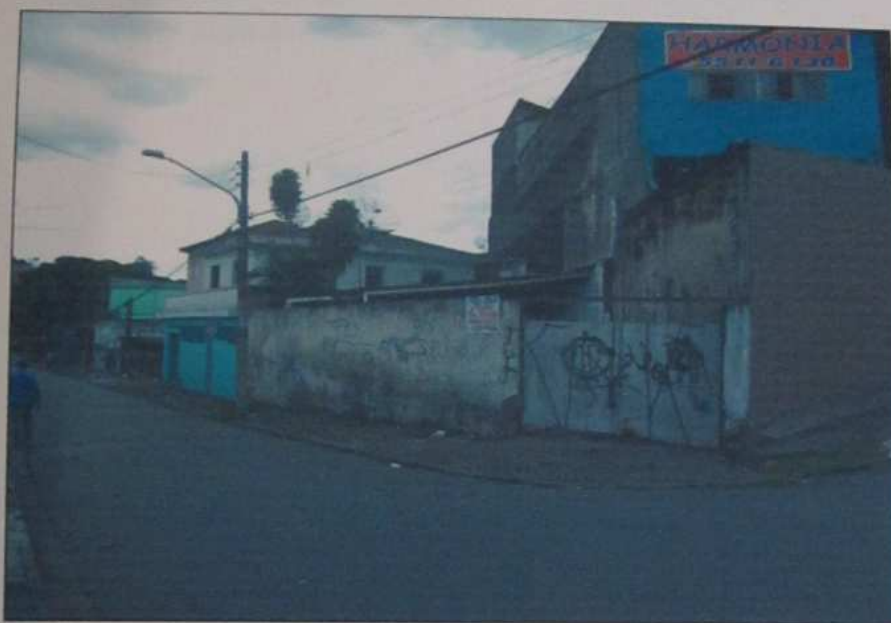
- FOTO DE N.º 04 -

Vista da fachada do imóvel avaliando, tomada por
outro ângulo, da foto de n.º 01 (resumo).

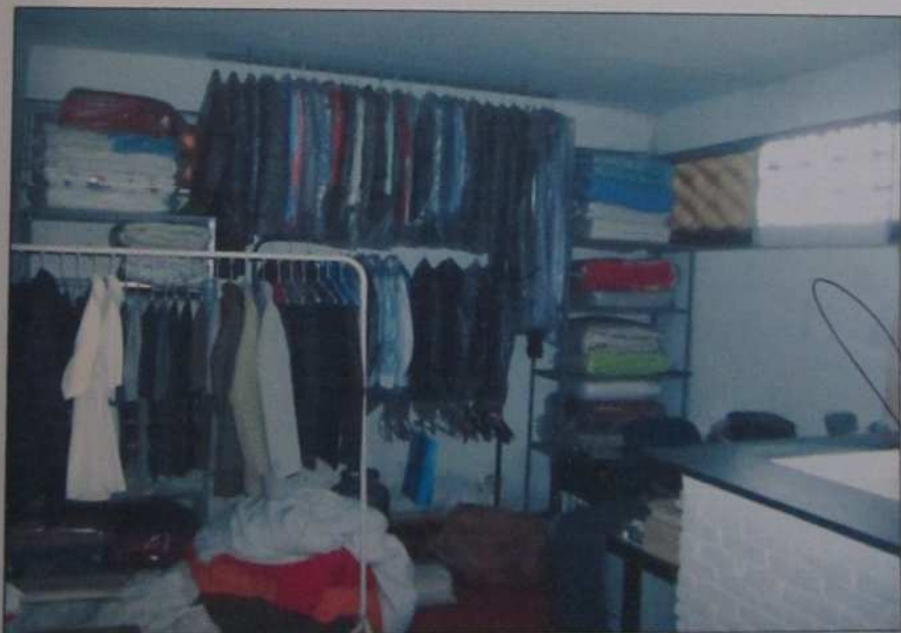
- FOTO DE N.º 05 -

PISO	cerâmico;
PAREDES	revestidas com argamassa e pintura látex;
FORRO	laje, revestida com argamassa e pintura látex;
CAIXILHOS	tijolos vazados de barro;
PORTA	de ferro pintado.

Vista da lavanderia podendo
notar-se as características
construtivas já aludidas.

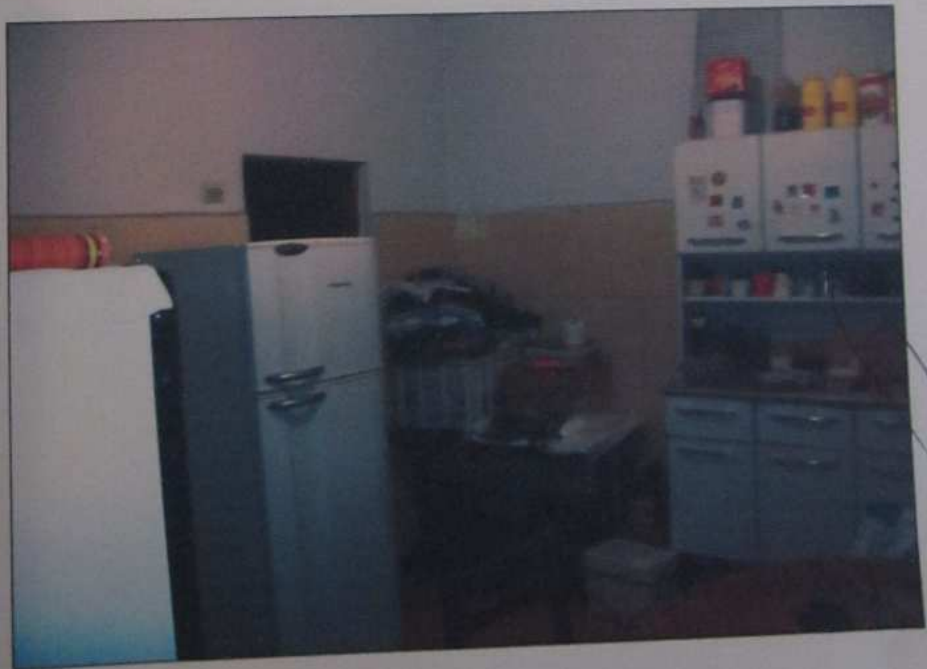
- FOTO DE N.º 06 -

PISO	cerâmico;
PAREDES	revestidas com azulejos até $\frac{1}{2}$ altura;
FORRO	laje, revestida com argamassa e pintura látex;
CAIXILHOS	de ferro pintado, com vidros do tipo basculante;
PORTA	de madeira pintada.

Vista da cozinha, podendo
verificar-se as características
construtivas já citadas.

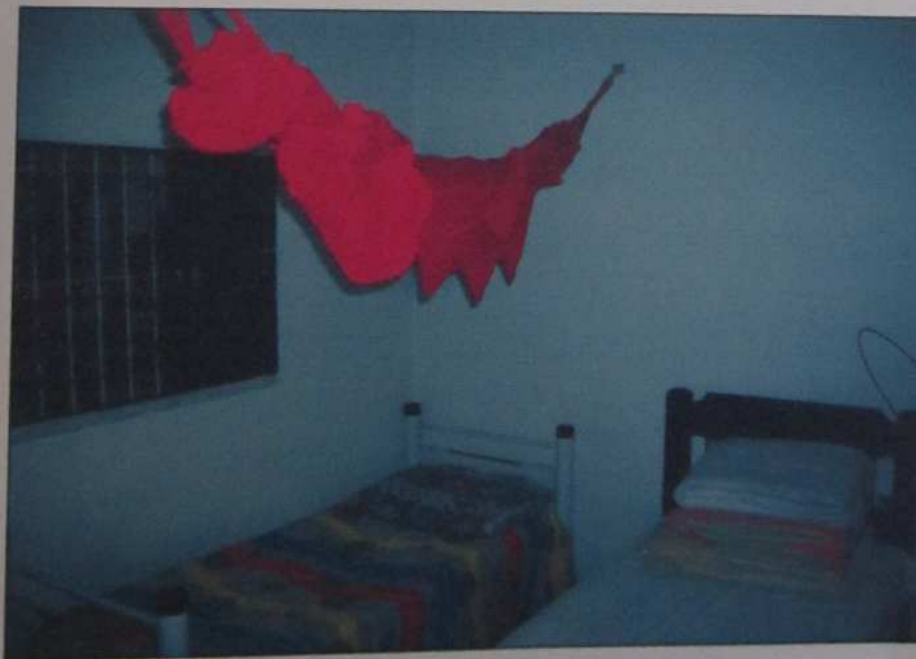
- FOTO DE N.º 07 -

PISO	cerâmico;
PAREDES	revestidas com argamassa e pintura látex;
FORRO	laje, revestida com argamassa e pintura látex;
CAIXILHOS	de ferro pintado, sem vidros do tipo correr;
PORTA	de madeira envernizada.

Vista do dormitório, podendo
notar-se as características
construtivas já mencionadas.

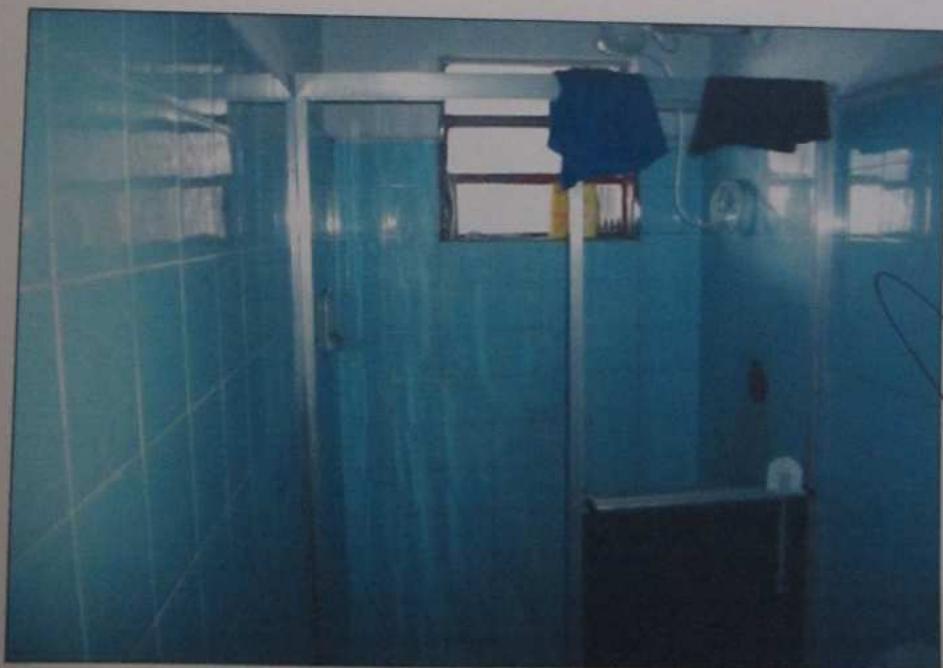
- FOTO DE N.º 08 -

PISO	cerâmico;
PAREDES	revestidas com azulejos até $\frac{1}{2}$ altura;
FORRO	laje, revestida com argamassa e pintura látex;
CAIXILHOS	de ferro pintado, com vidros do tipo basculante;
PORTA	sanfonada (PVC).

Vista do banheiro social, podendo
verificar-se as características
construtivas já aludidas.

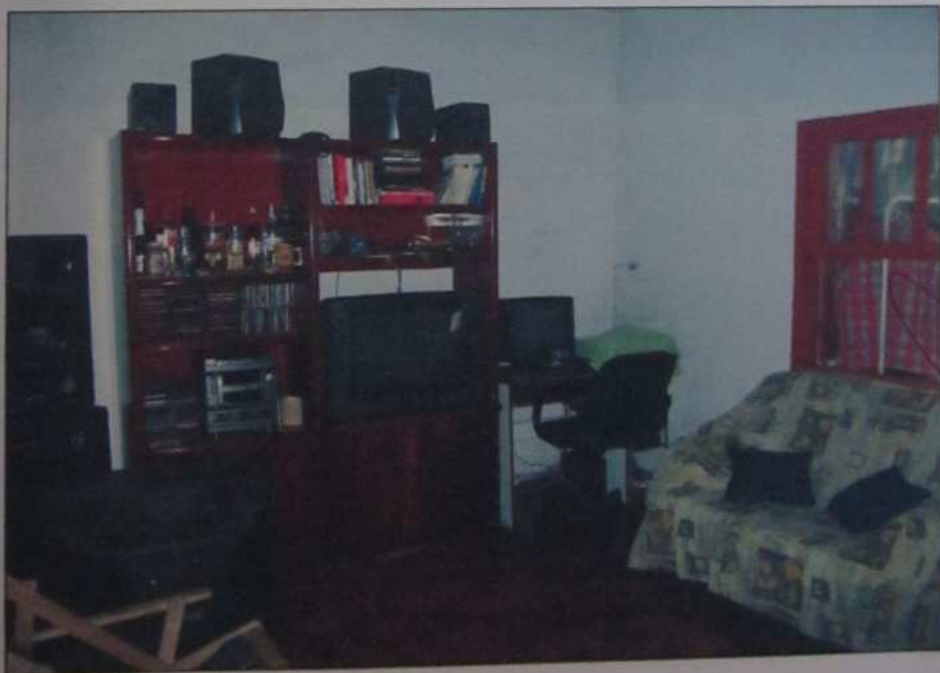
- FOTO DE N.º 09 -

PISO	tacos de madeira;
PAREDES	revestidas com argamassa e pintura látex;
FORRO	laje, revestida com argamassa e pintura látex;
CAIXILHOS	de madeira pintada, com vidros do tipo veneziana;
PORTA	de madeira pintada.

Vista da sala, podendo
notar-se as características
construtivas já citadas.

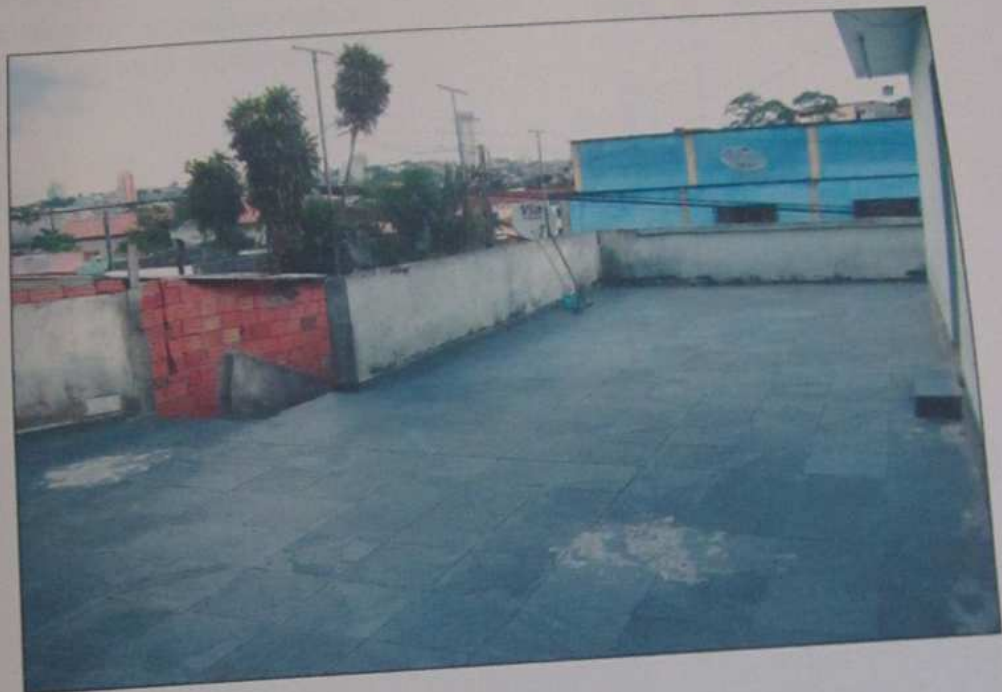
- FOTO DE N.º 10 -

Vista panorâmica do quintal, no nível da residência 2, ou seja,
localizado no pavimento superior, acima do nível da rua.

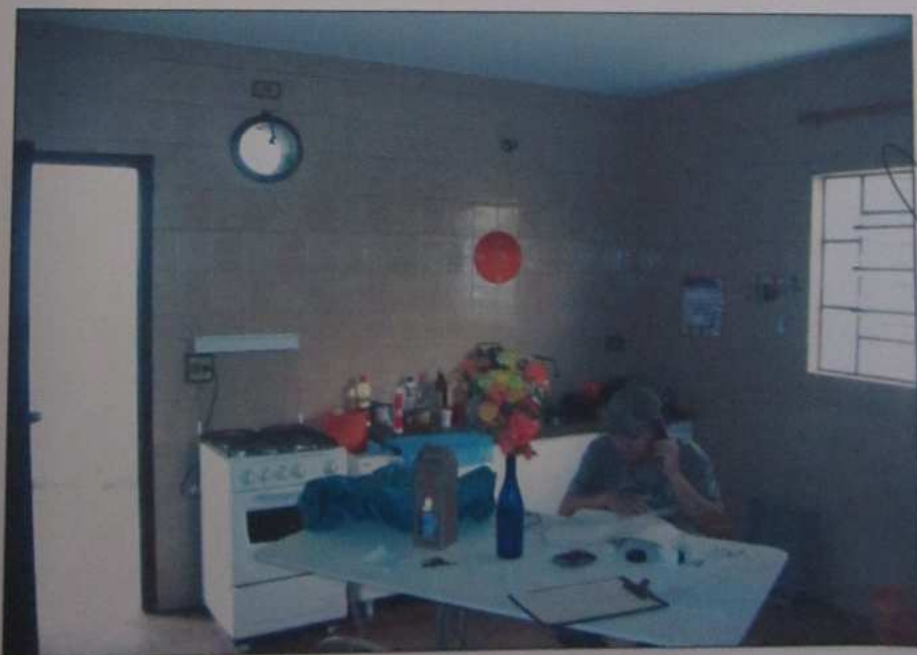
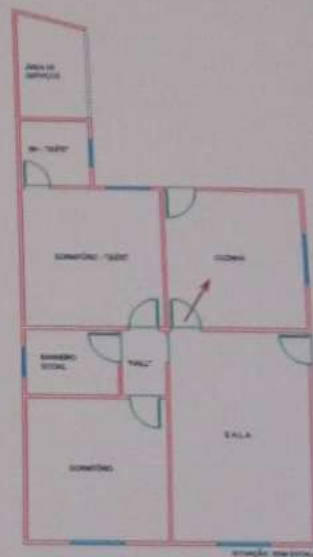
- FOTO DE N.º 11 -

PISO	cerâmico;
PAREDES	revestidas com azulejos até o teto;
FORRO	laje, revestida com argamassa e pintura látex;
CAIXILHOS	de ferro pintado, com vidros do tipo basculante;
PORTA	de madeira envernizada.

Vista da cozinha, podendo
verificar-se as características
construtivas já mencionadas.

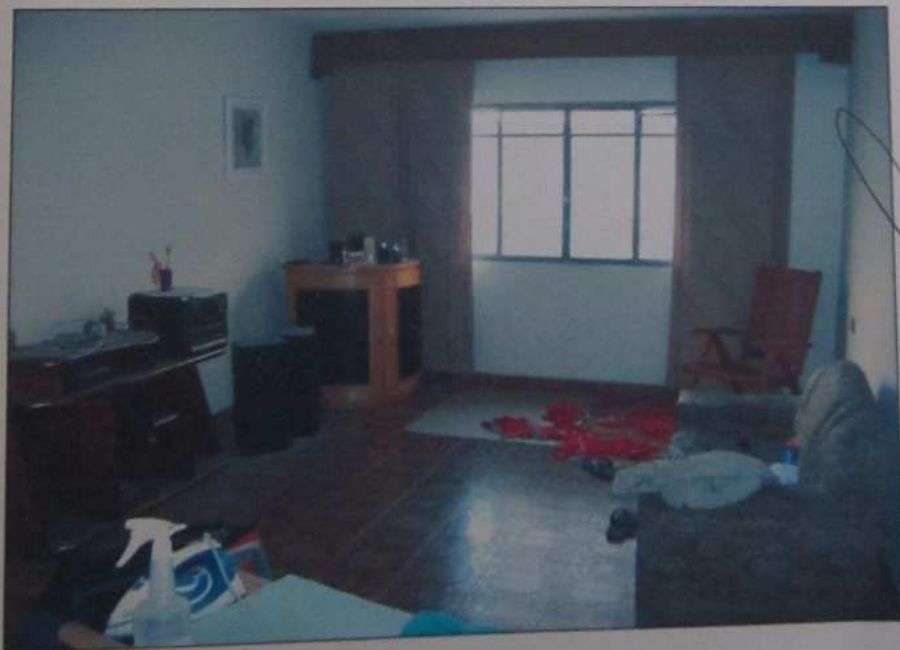
- FOTO DE N.º 12 -

PISO	cerâmico;
PAREDES	revestidas com argamassa e pintura látex;
FORRO	laje, revestida com argamassa e pintura látex;
CAIXILHOS	de ferro pintado, com vidros do tipo correr;
PORTA	de ferro pintado, com vidros.

Vista da sala, podendo
notar-se as características
construtivas já aludidas.

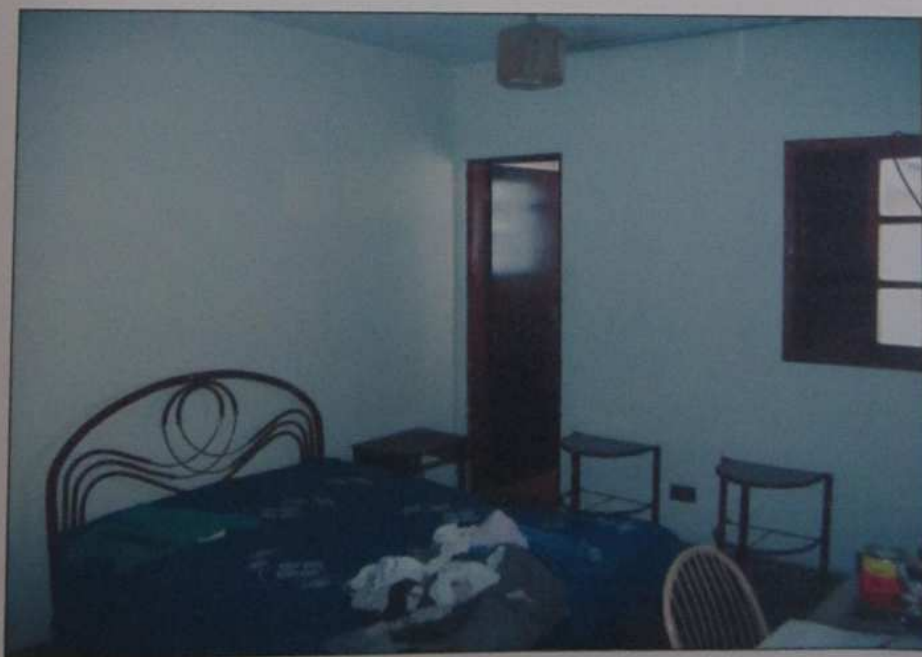
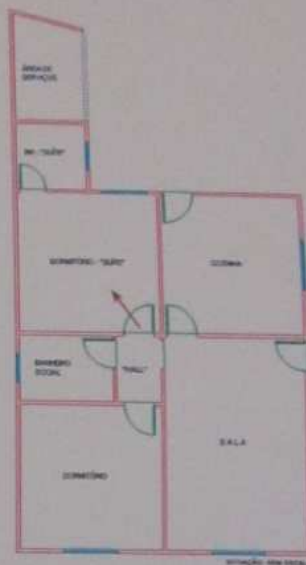
- FOTO DE N.º 13 -

PISO	cimentado;
PAREDES	revestidas com argamassa e pintura látex;
FORRO	laje, revestida com argamassa e pintura látex;
CAIXILHOS	de madeira envernizada, com vidros do tipo correr;
PORTA	de madeira envernizada.

Vista do dormitório – “suíte”,
podendo verificar-se as
características construtivas
já citadas.

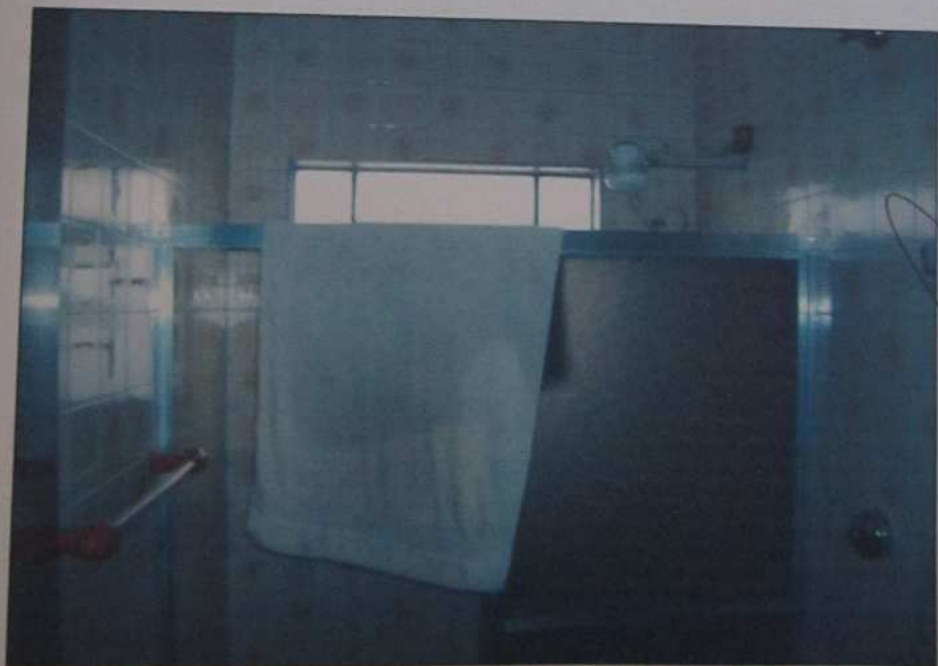
- FOTO DE N.º 14 -

PISO	cerâmico;
PAREDES	revestidas com azulejos até o teto;
FORRO	laje, revestida com argamassa e pintura látex;
CAIXILHOS	de ferro pintado, com vidros do tipo basculante;
PORTA	de madeira envernizada.

Vista do banheiro social, podendo
notar-se as características
construtivas já mencionadas.

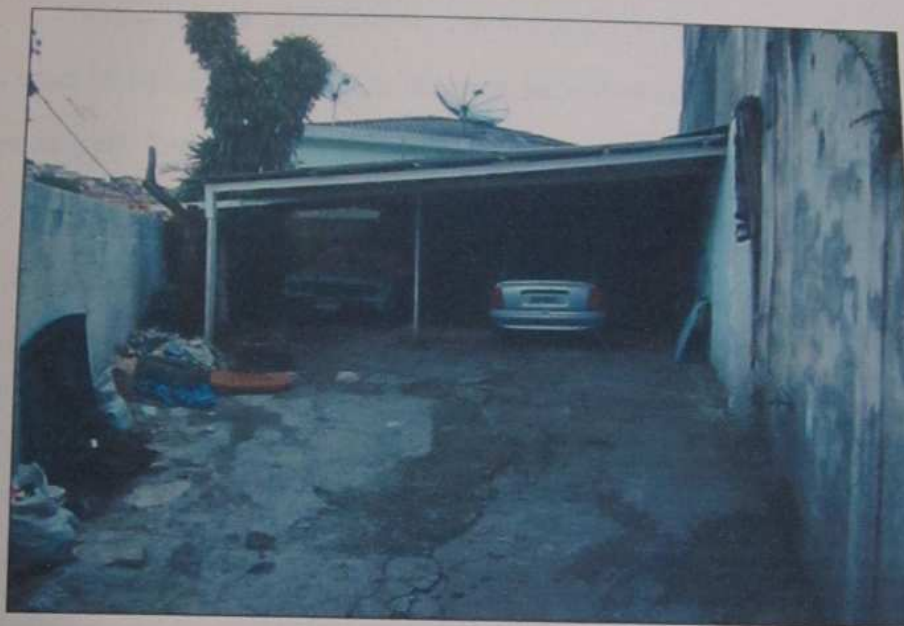
- FOTO DE N.º 15 -

Vista panorâmica do imóvel avaliando, podendo verificar-se,
aos fundos, a garagem (cobertura).
