PROCESSO 4002398-32.2013.8.26.0506

LAUDO PERICIAL que faz **JOSÉ CARLOS SPINELLI MARTINS, Engenheiro Civil, CREA 060.016148.4, Membro Titular do IBAPE nº. 923,** perito compromissado no **PROCESSO 4002398-32.2013.8.26.0506,** tendo como requerente **MARIA DOACIR MILANI RIBEIRO** e como parte requerida **MARIA DE LOURDES AMOR SPIN E OUTROS.**

I – INTRODUÇÃO

1. O objetivo é realizar avaliação do bem sob o qual se requer extinção de condomínio, atendendo respeitável despacho de fls. **161.**

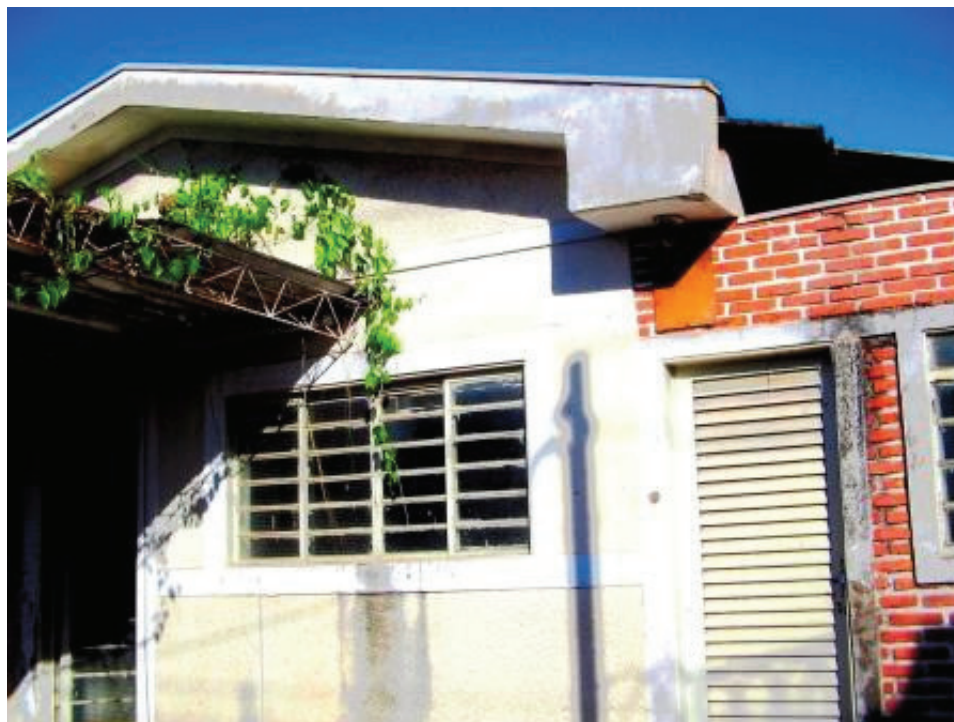
Esquadrias externas de ferro perfilado (fotos 1, 5). Portas internas de madeira. Peças das instalações elétricas arrancadas. Aparelhos sanitários quase todos arrancados. Na divisa da frente, muro com gradil de barras redondas verticais, dois portões para veículos e um portão para pessoas. Fogão de lenha na varanda da edificação da frente (foto 10)

Foto 1 – Vista de frente, após o observador ter transposto o muro e gradil frontal.

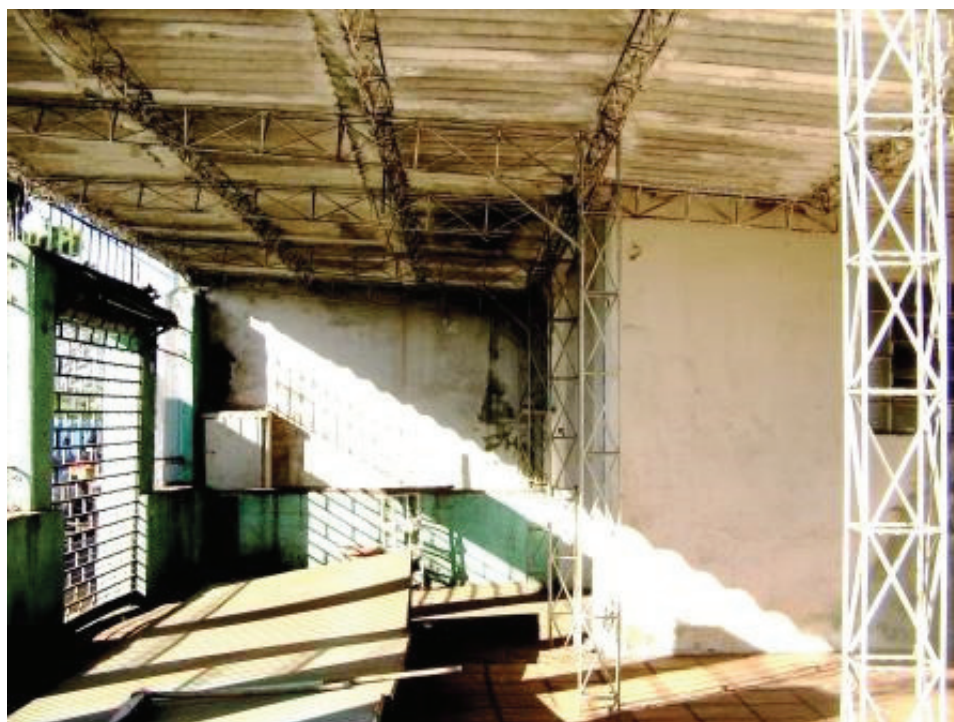
Coberturas parcialmente em telhas francesas e parcialmente em telhas de fibrocimento (telhas onduladas e calhetões) (fotos 2, 8, 15).

Forros: parte em madeira (fotos 3, parte em laje (foto 5), parte sem forro (fotos 2, 8, 15).

Estado de pré-demolição. Pinturas interna e externa condenadas. Revestimentos de tetos e paredes em decomposição (fotos 5, 6). Aparelhos sanitários muitos deles arrancados (fotos 7, 17). Manchas de umidade em tetos e paredes (fotos 2, 3). Forros de madeira parcialmente destruídos (foto 14). Fissuras em paredes (foto 3). Mato intenso nas áreas externas (foto 11). Azulejos caídos (foto 7). Sujeira e restos de materiais e entulhos espalhados pelo imóvel. Vidros quebrados.

Foto 2 – Observador no mesmo ponto da foto anterior, agora porém olhando lateralmente, vendo a cobertura da frente do imóvel (vide planta do ANEXO II)

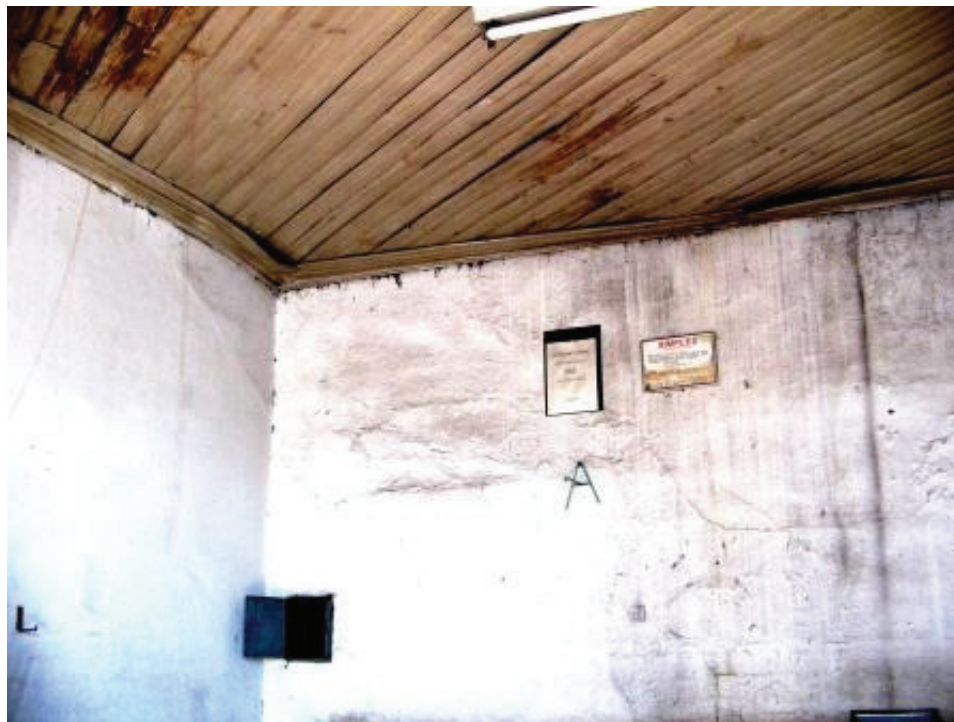
Foto 3 – Edificação da frente: interior do ambiente denominado “garagem” na planta do ANEXO II

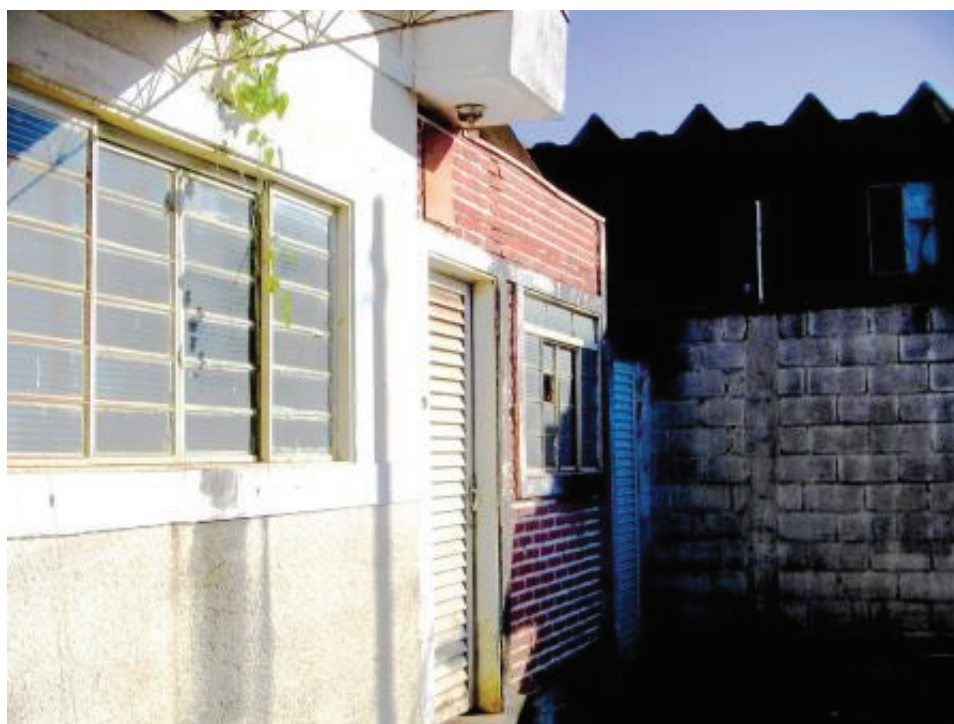
Foto 4 – Fachada da frente da casa da frente, vista da esquerda para a direita. O painel de tijolo à vista é a parede de frente do Salão, assim indicado na planta do ANEXO II.

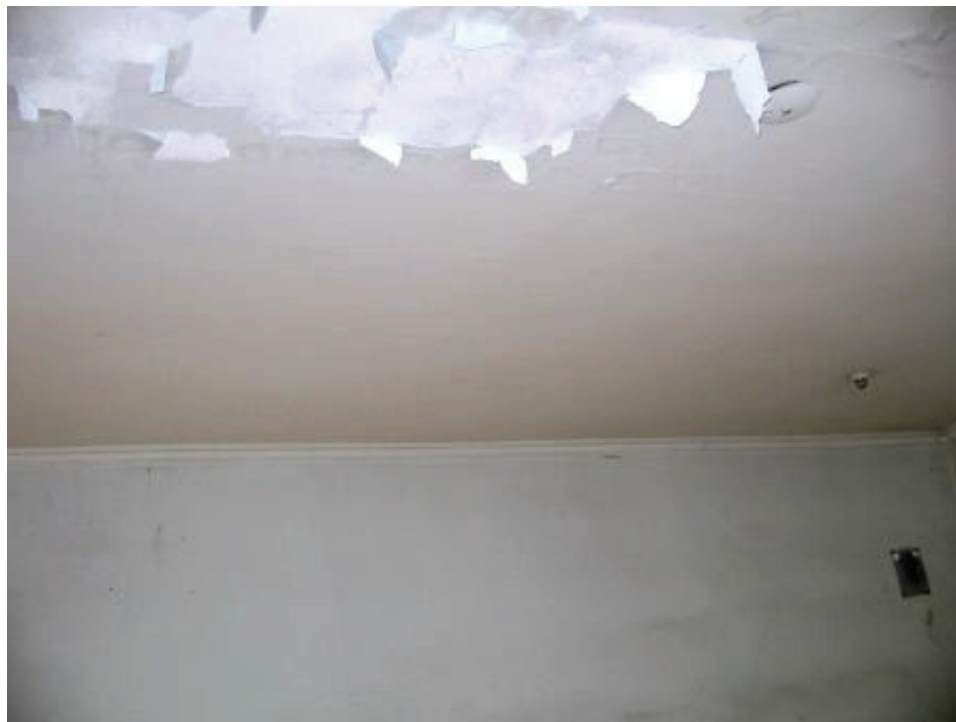
Foto 5 – Edificação da frente, sala da direita, da frente: decomposição no revestimento do teto.

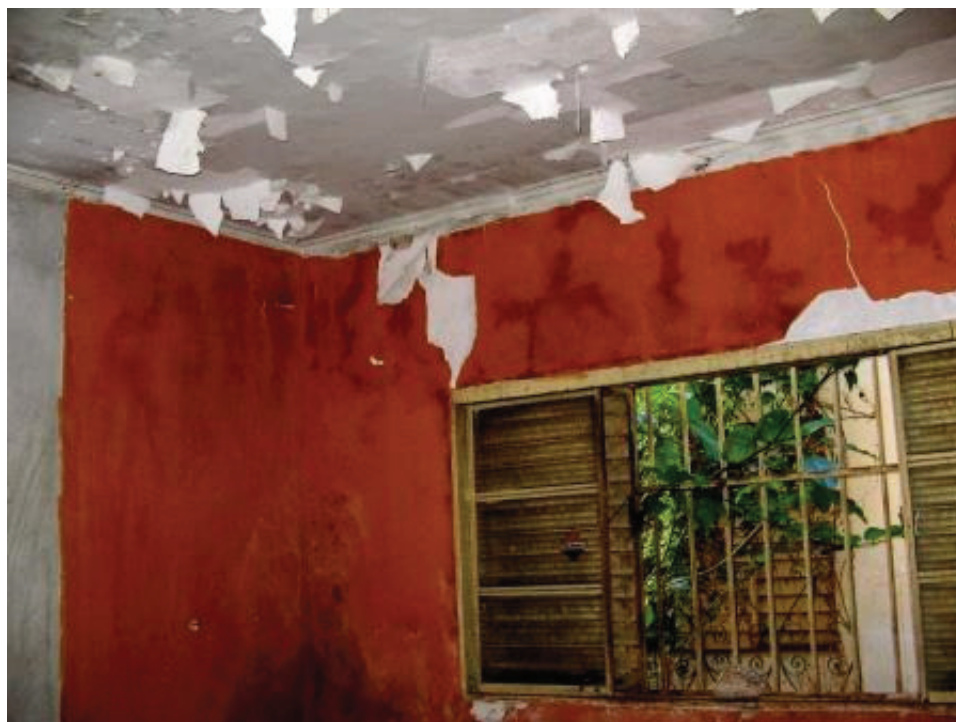
Foto 6 – Edificação da frente: interior da sala da esquerda.

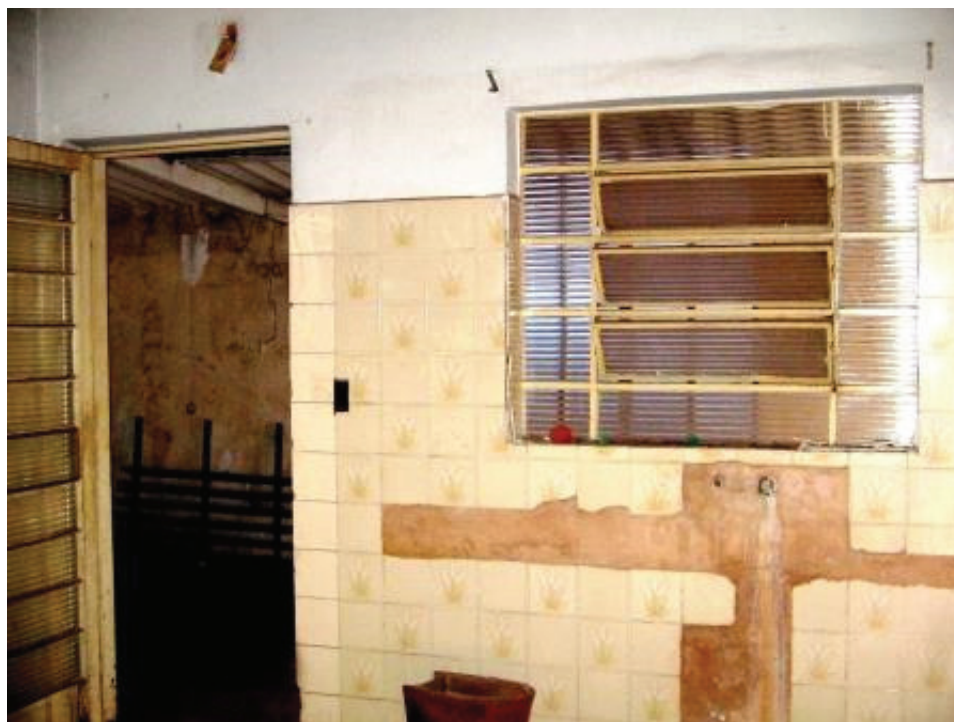
Paredes dos banheiros e cozinhas, parcialmente em azulejos a meia altura (fotos 7, 9, 17, , parcialmente rebocadas (foto 16),. Paredes comuns internas e externas rebocadas e pintadas, com alguns detalhes em tijolos à vista (fotos 1, 4), havendo alguns locais sem reboque (foto 15). Mureta que divide o salão da edificação da frente também em tijolos à vista (foto 8).

Foto 7 – Edificação da frente. Interior da cozinha.

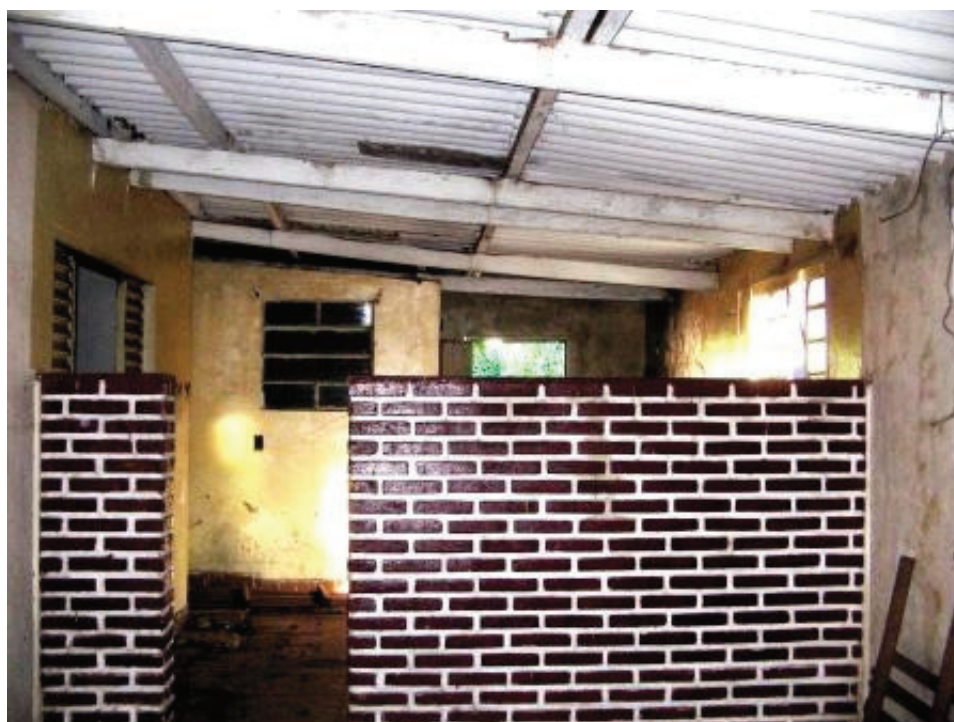
Foto 8 – Edificação da frente. Interior do ambiente denominado “Salão” na planta do Anexo II.

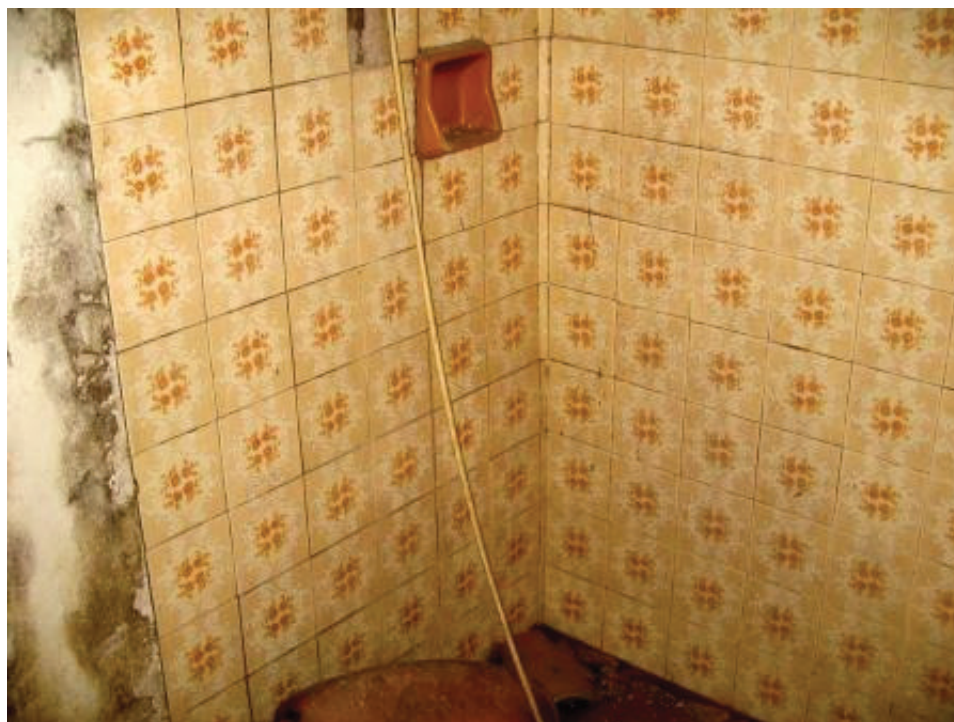
Foto 9 – Edificação da frente: Banheiro situado entre o hall e a cozinha.

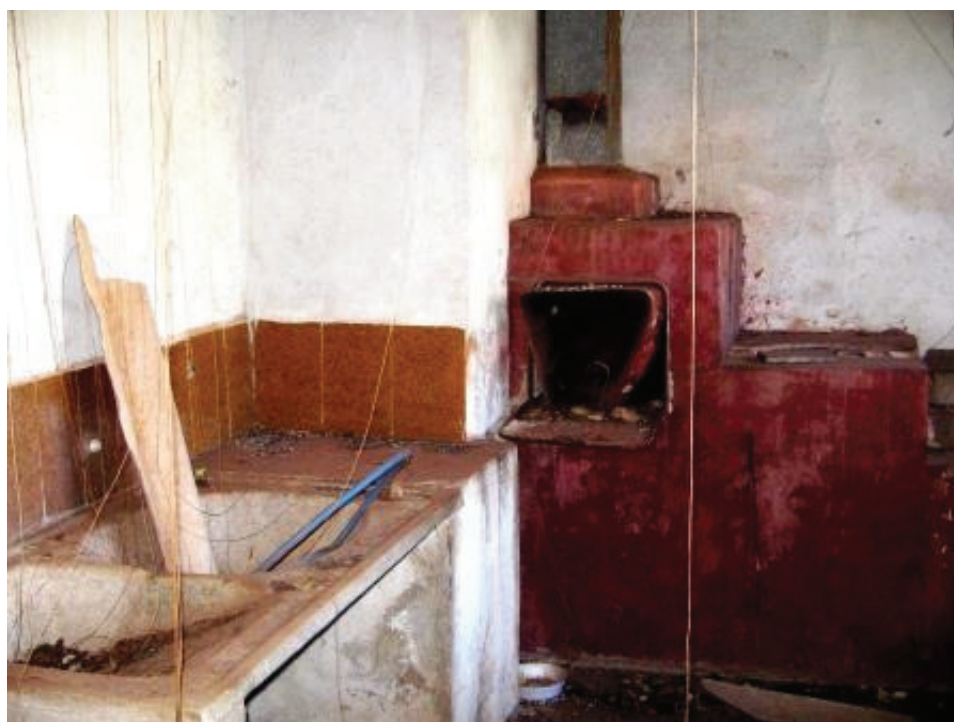
Foto 10 – Edificação da frente: Varanda (posicionada no fundo desta edificação, como mostra a planta do Anexo II).

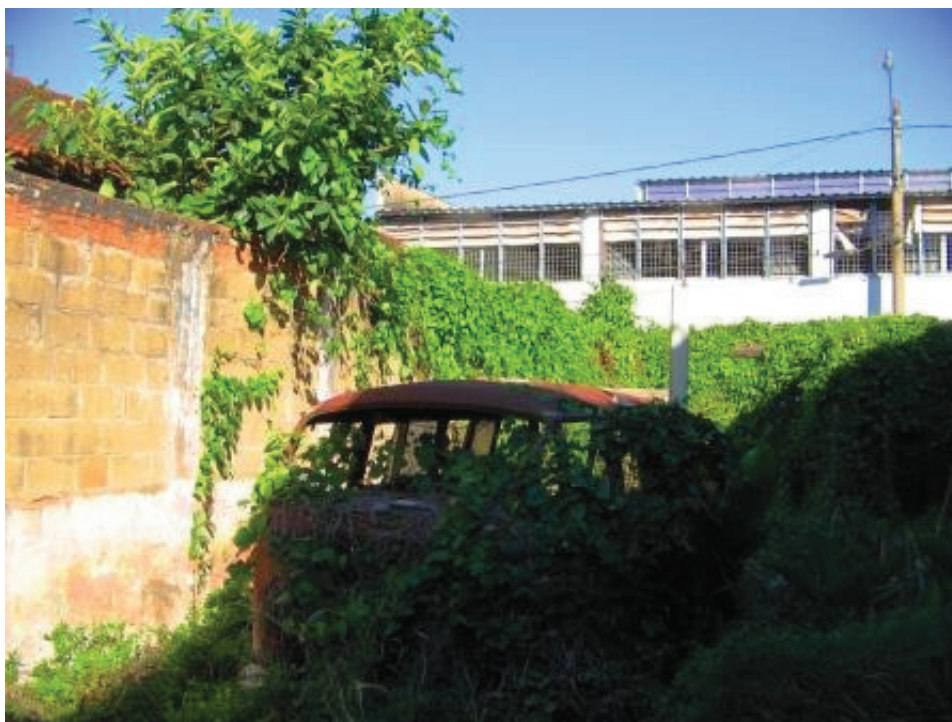
Pisos: parte em cerâmica esmaltada, parte em tacos de madeira. Pisos externos, principalmente no fundo, cobertos por mato (foto 11).

Foto 11 – Espaço descoberto, atrás da edificação da frente e à direita da edificação do fundo, vendo-se também o muro que divide as duas edificações no lado esquerdo da foto.

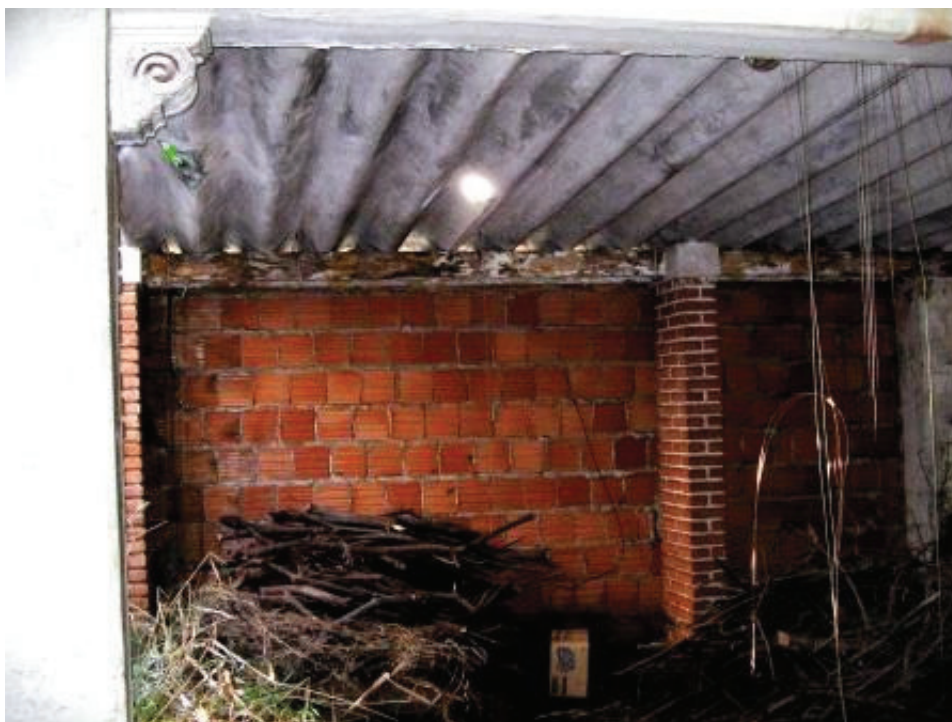
Foto 15 – Edificação do fundo: Varanda

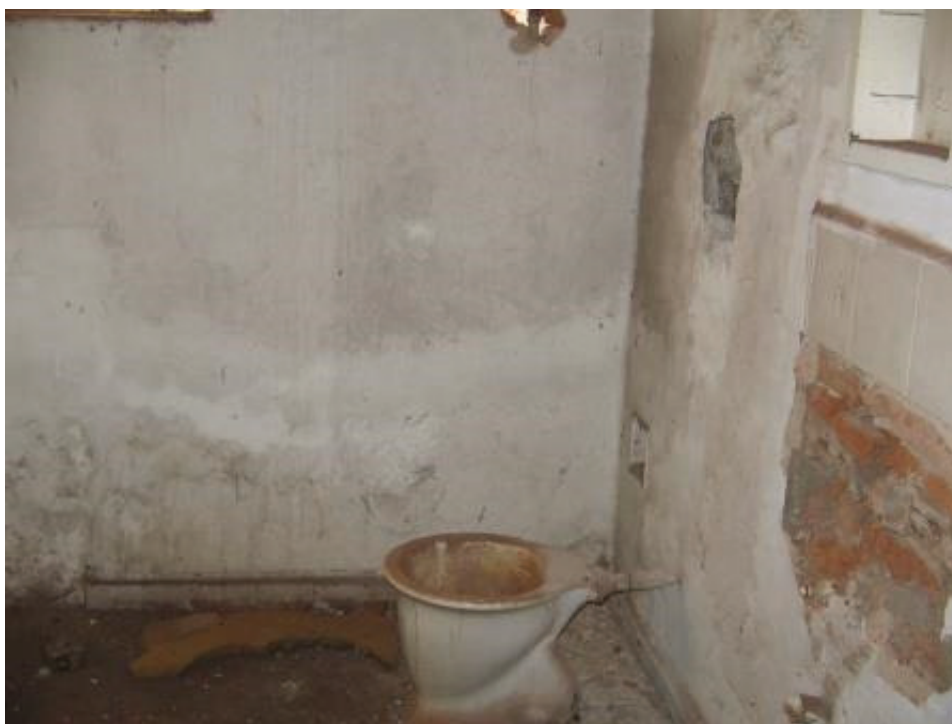
Foto 16 – Edificação do fundo: Banheiro

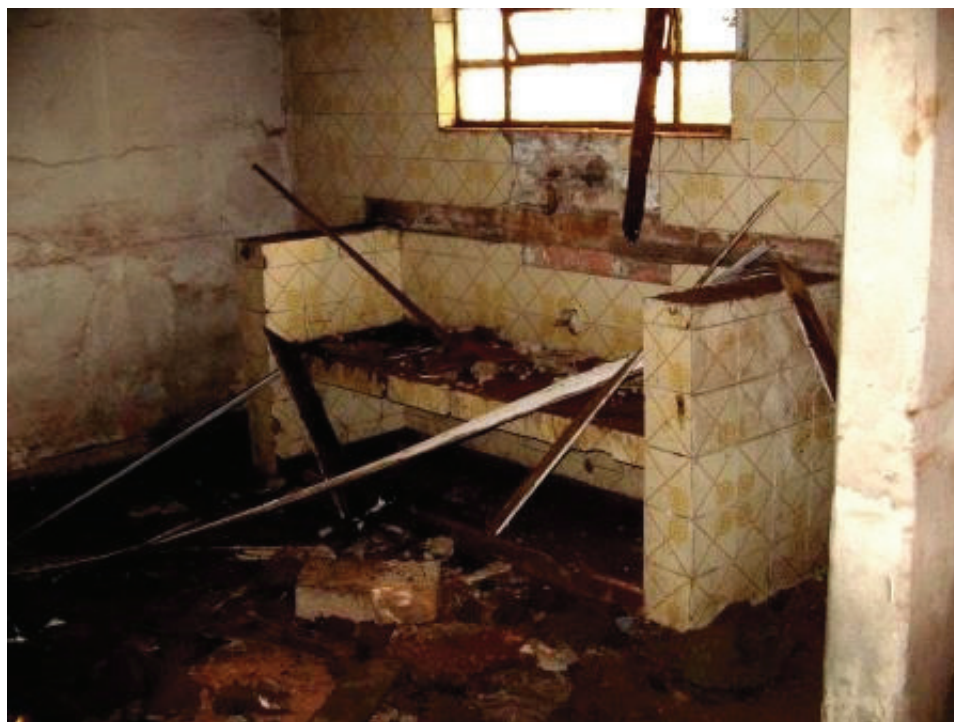
Foto 17 – Edificação do fundo: Cozinha
F

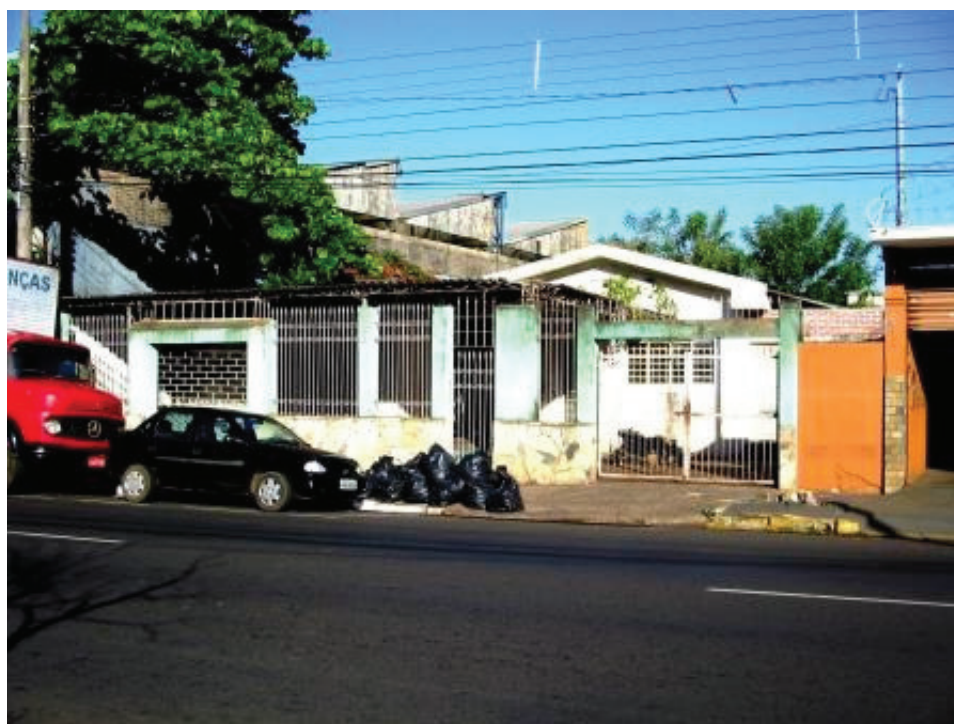
Imóvel urbano contendo terreno (confrontante com duas ruas públicas, uma pela frente e outra pelo fundo), contendo no seu interior construções abandonadas e em estado de pré-demolição (foto 18).

Foto 18 – Vista de frente do imóvel periciado, a partir da Avenida Saudade.
