479/03
**Exmo. Sr. Dr. Juiz de Direito da 2ª Vara Cível
do Foro da Comarca de Praia Grande.**

Processo n.º : 1400/2003

LAUDO PERICIAL DE AVALIAÇÃO

A presente avaliação tem por escopo a determinação do valor de mercado atual do imóvel localizado na Av. Presidente Castelo Branco nº 7216 – apto. 531 – Bloco “C” - Edifício Saquarema, matrícula no Registro de Imóveis de Praia Grande, n.º 52.168, nos Autos de Ação de Execução em Curso na 2ª Vara Cível do Foro da Comarca de Praia Grande.

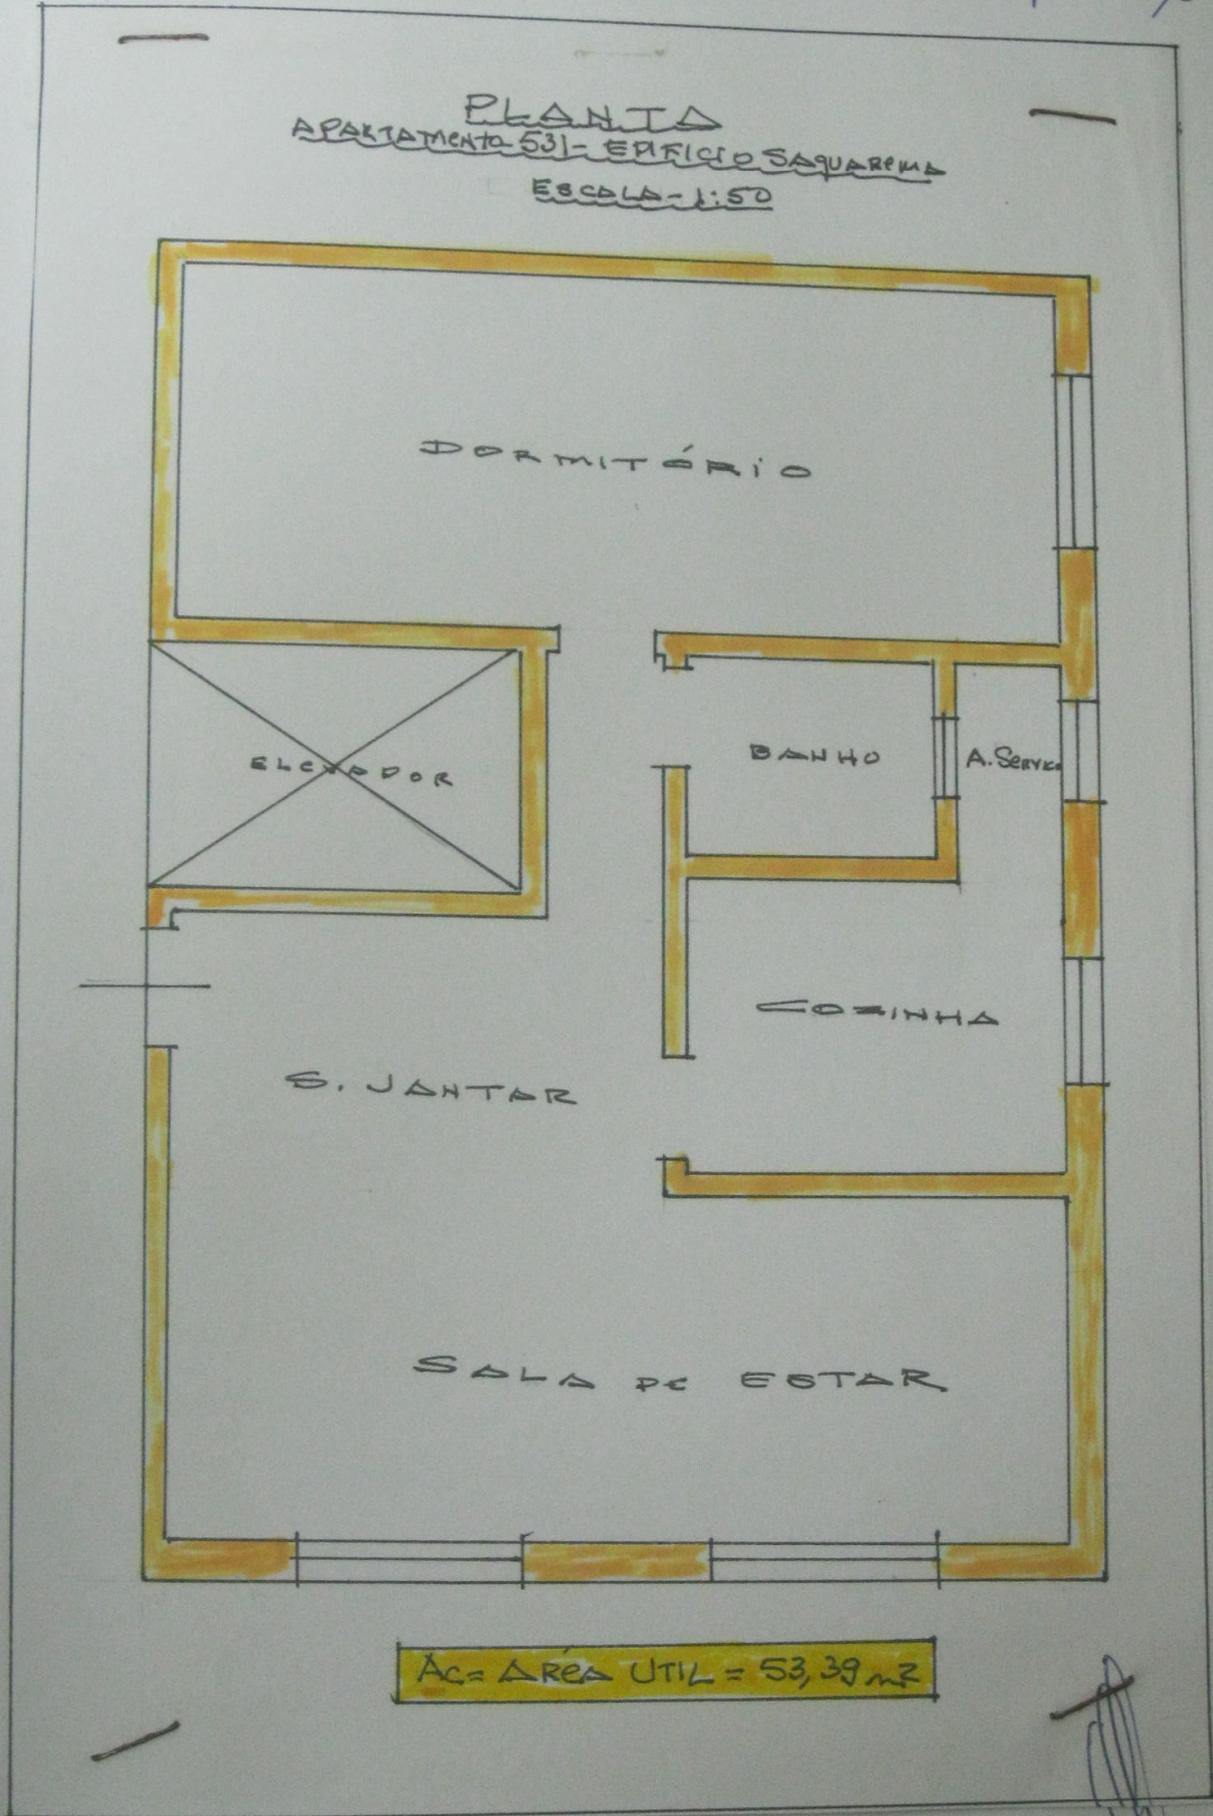
PLANTA
APARTAMENTO 531 - EDIFÍCIO SAQUAREMA
ESCALA - 1:50

Trata-se de um apartamento localizado no 5º andar do Edifício Saquarema, constituído de sala de estar, 1 dormitório, banheiro, cozinha, área de serviço, 1 vaga de garagem no subsolo.

O pé-direito é de 2,70 m.

$$Ac = \text{Área útil} = 53,39 \text{ m}^2$$

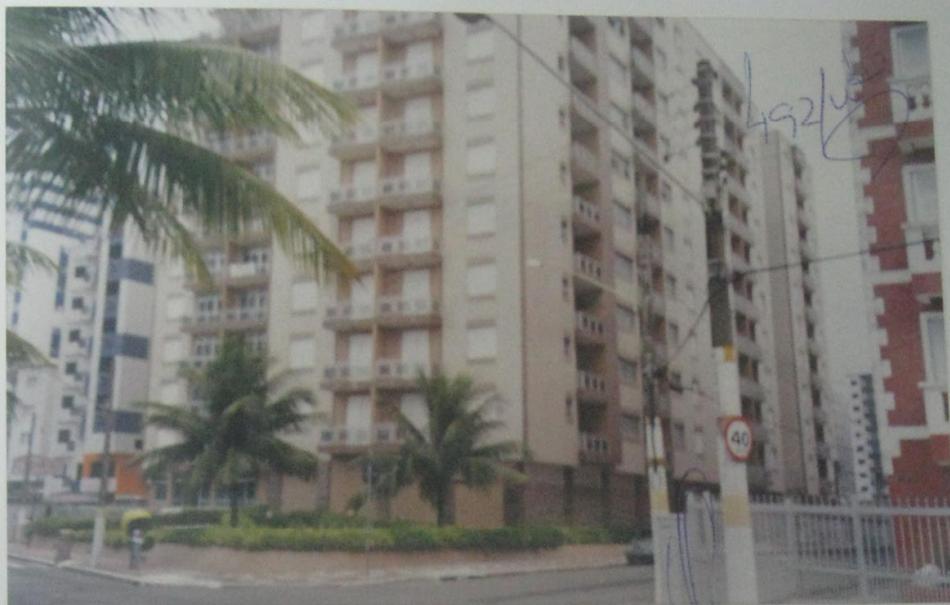
F1 - fachada lateral do Edifício saquarema - Bloco C , do apartamento avaliando nº 531, na Avenida Presidente Castelo Branco esquina com rua Monteiro Lobato

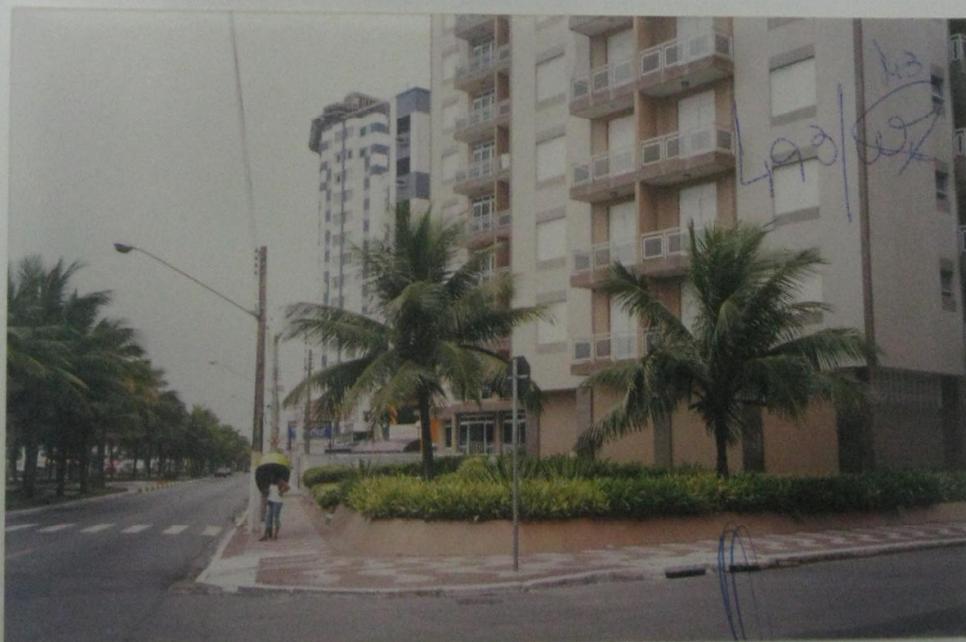
F2 - Aspecto do Conjunto Residencial das Praias, do apartamento nº 531 avaliando, vendo-se a Av Presidente Castelo Branco que acompanha a orla marítima e a vizinhança com edifício de apartamentos.

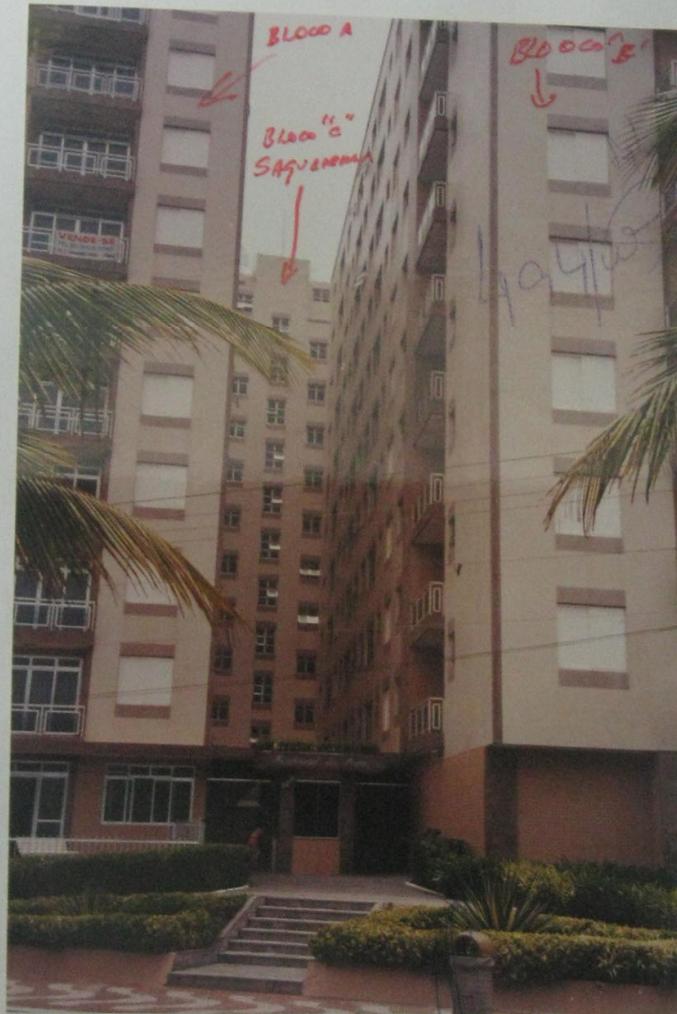
F3 – Condomínio Conjunto Residencial as Praias, vendo-se à esquerda o Edifício do Bloco “A” , à direita o Edifício Bloco “B” e ao fundo o Bloco “C” – Edifício Saquarema, do apartamento avaliando nº 531

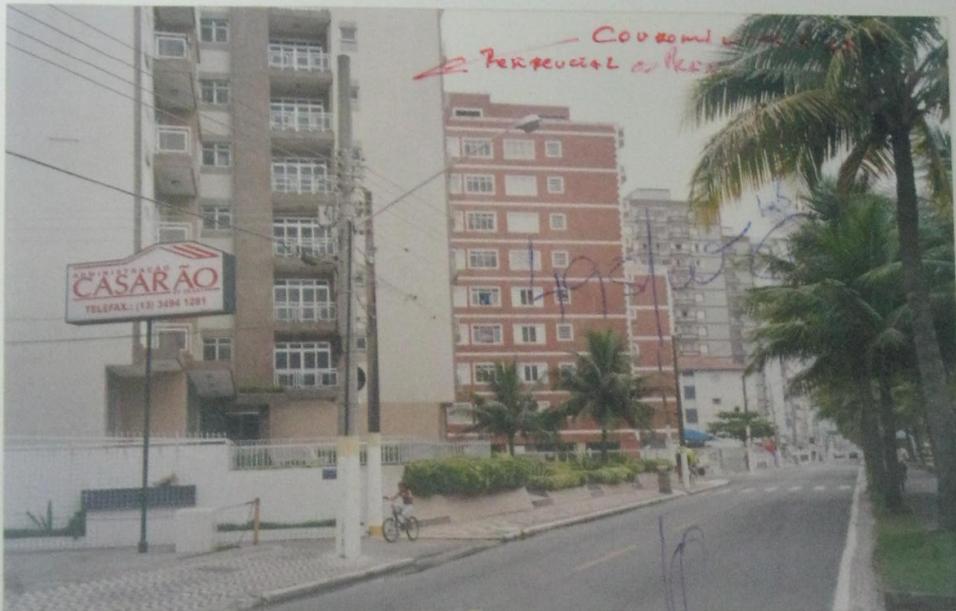
F4 – Av. Pres. Castelo Branco, onde se localiza o Condomínio Conjunto Residencial das Praias, do qual faz parte o Edifício Saquarema, Bloco C, do apartamento avaliando

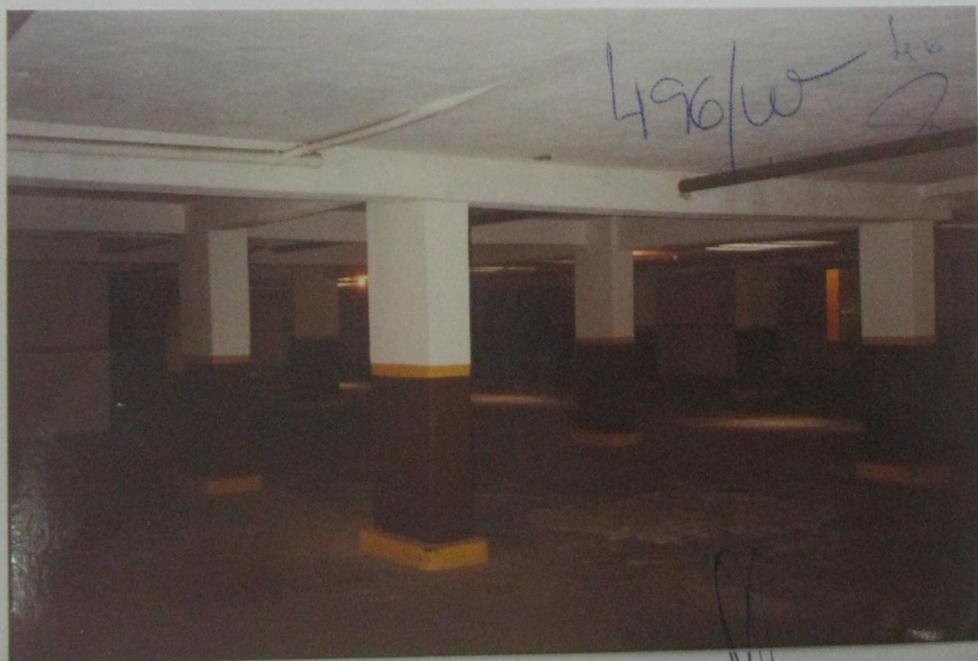
F5 – Aspecto da garagem do subsolo do Condomínio Residencial das Praias

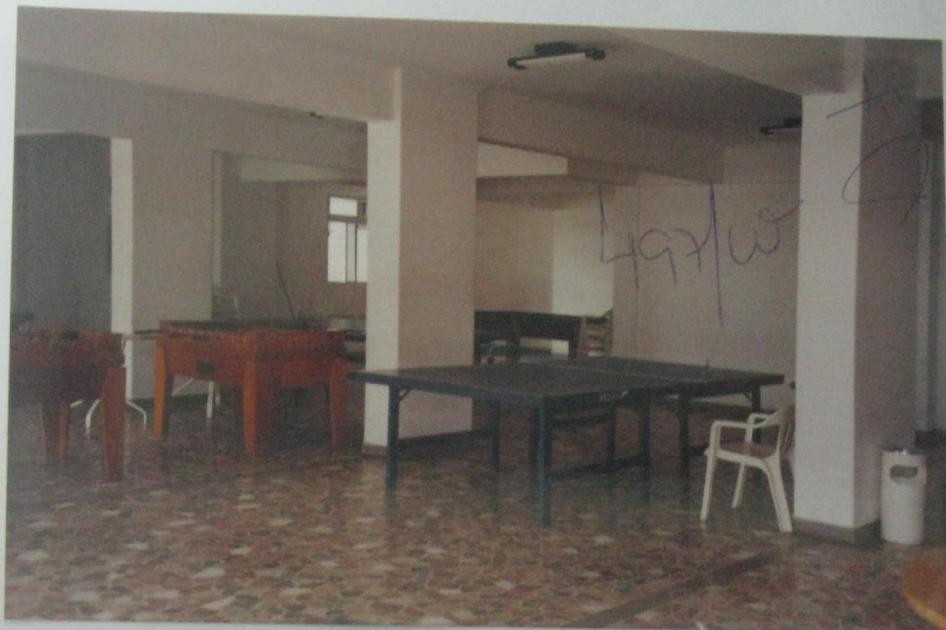
F6 – Interior da sala de jogos no pavimento térreo do Condomínio das Praias, com piso de caco cerâmico, paredes revestidas com massa corrida e látex.

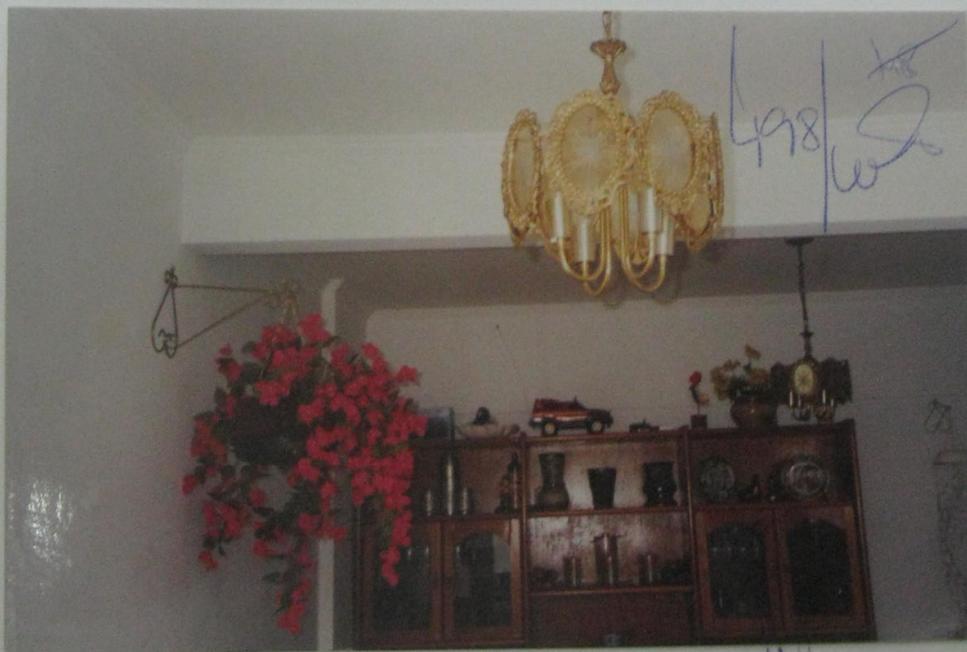
F7 – Aspecto da sala de estar com paredes e forro revestidos de massa corrida e látex.

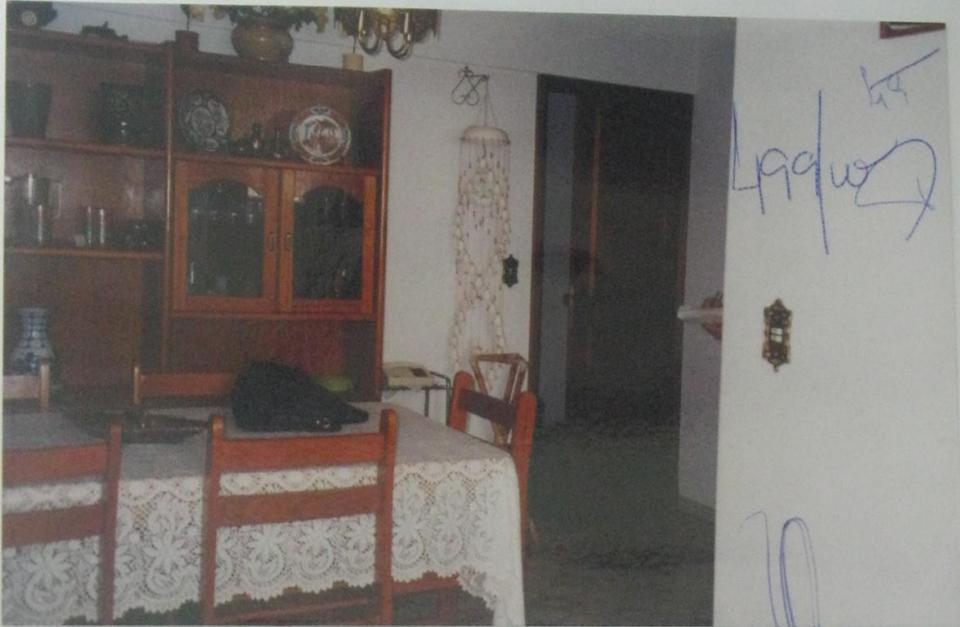
F8 – Detalhe da sala em “L” com área de sala de jantar, vendo-se o piso de cerâmica decorada.

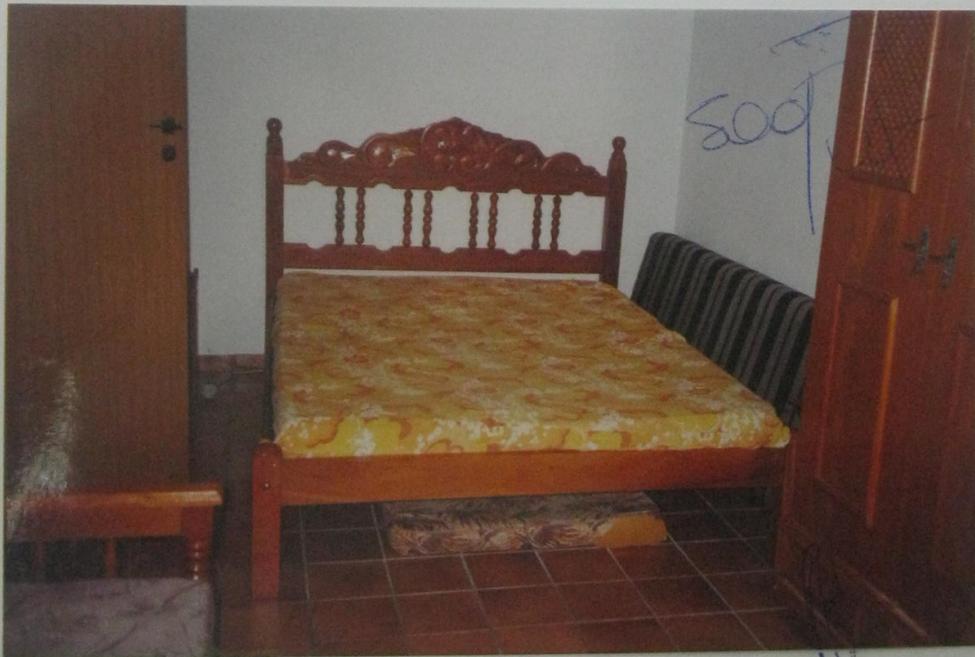
F9 – Interior do dormitório, observando-se o piso cerâmico e paredes revestida com massa corrida e látex..

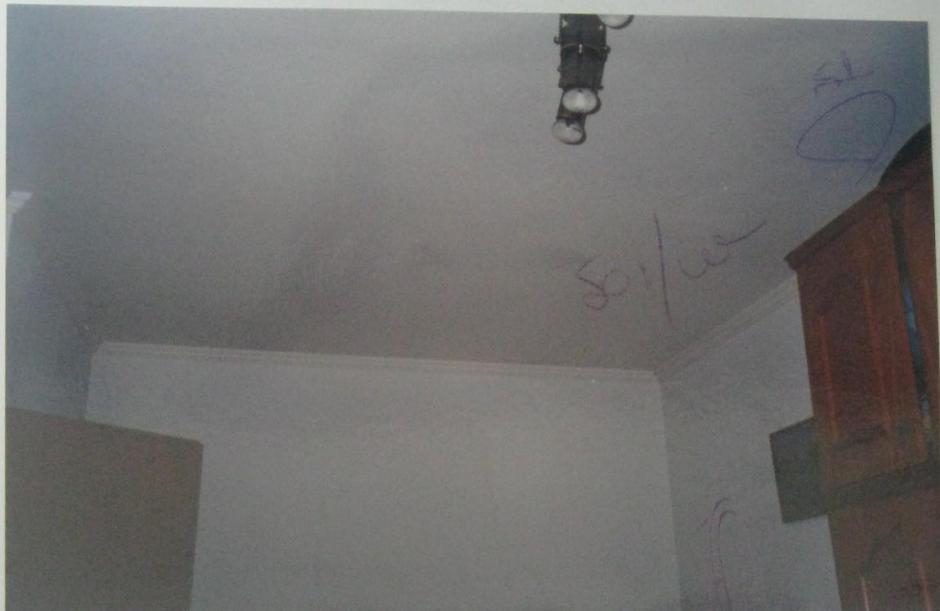
F10 – Detalhe do dormitório com paredes e forro com massa corrida e látex, e moldura de gesso.

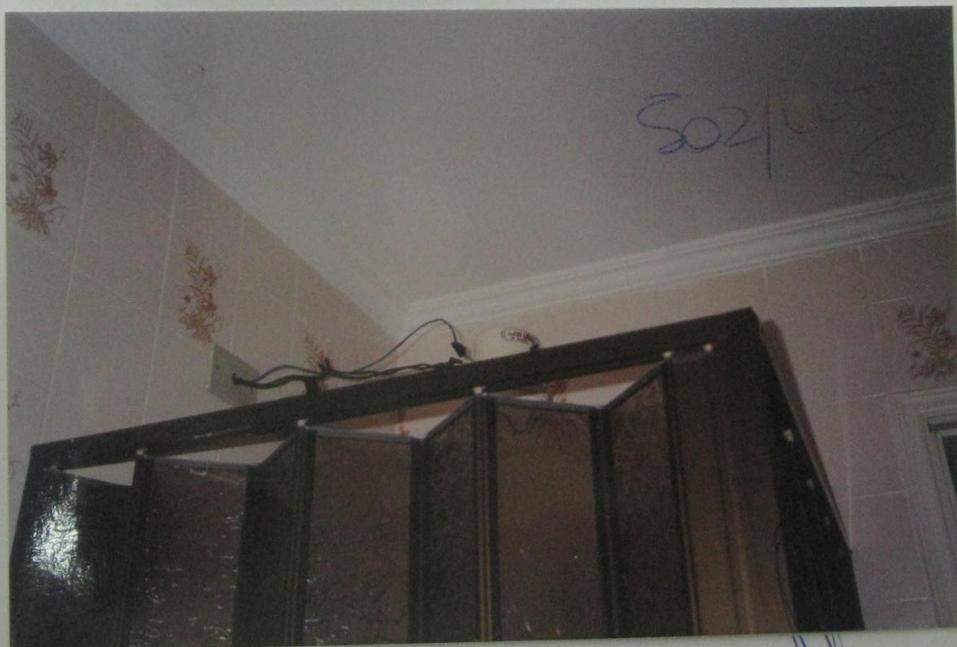
F11 – Interior do banheiro com Box de acrílico e alumínio anodizado, forro em massa corrida e látex, e moldura de gesso.

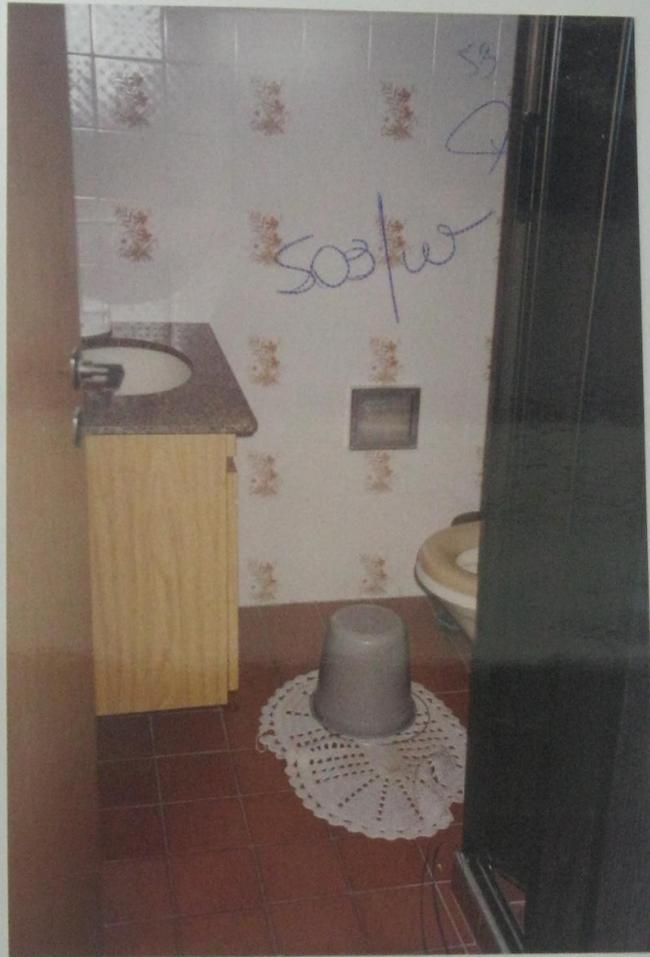
F12 – Detalhe do banheiro, vendo-se o piso de cerâmica e paredes com cerâmica decorada, lavatório de louça com gabinete e bacia sanitária.

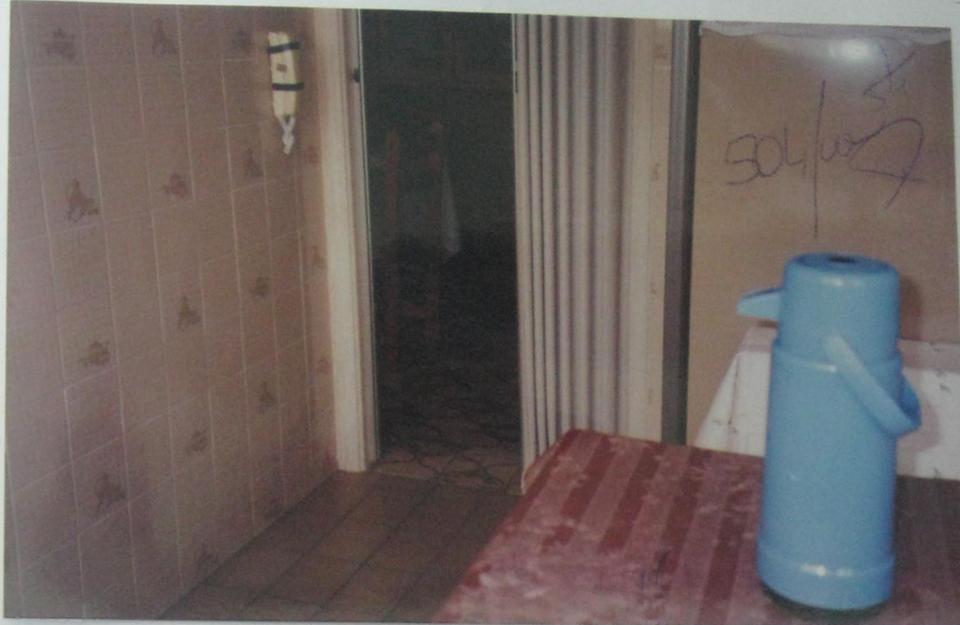
F13 – cozinha com piso e paredes revestidas de cerâmica.

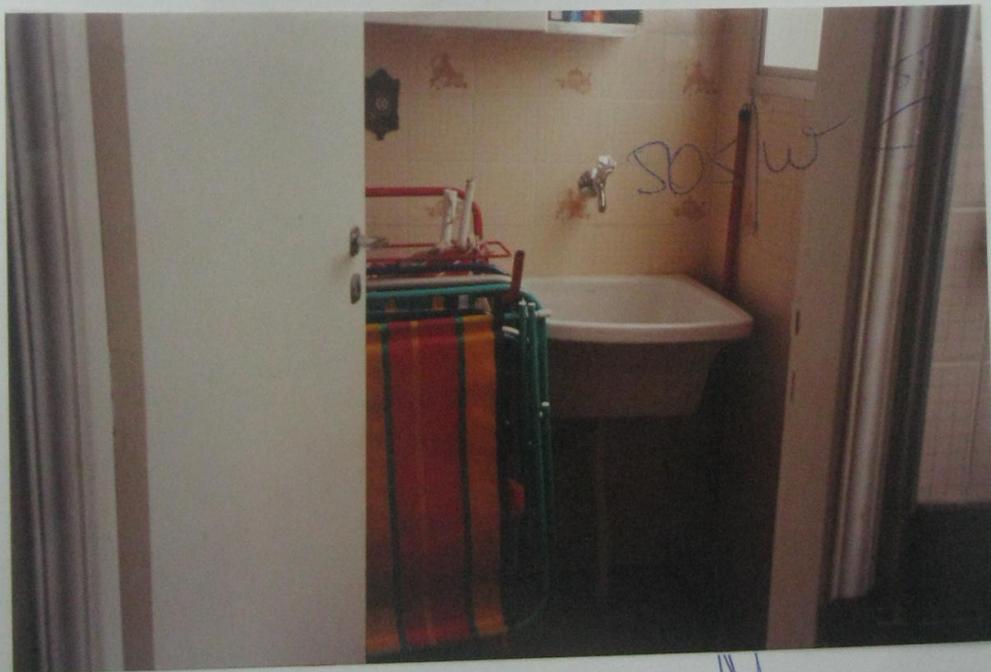
F14 – Aspectos da área de serviço, com piso e paredes revestidos de cerâmica, vendo-se tanque de lavar louça.
