PROCESSO Nº 0084594-52.2007.8.26.0114
CLASSE - ASSUNTO: Cumprimento de Sentença

Laudo de Avaliação

Endereço: Avenida José Bonifácio nº 1325 - Edifício Dom João VI - Jardim Flamboyant - Campinas/SP - CEP: 13091-140

- Apartamento nº 54 localizado no 5º andar do Edifício Dom João VI - de Padrão Construtivo Médio com elevador, segundo "Estudos de Valores de Edificação de Imóveis Urbanos de São Paulo- IBAPE /SP
- Apartamento composto por: 02 dormitórios, uma sala, um banheiro, cozinha, área de serviço, WC para empregada e quarto de vestir e box de garagem nº 21 no pavimento térreo.
- Área Privativa: 83,10 m².
- Área Comum: 24,13713 m².
- Área Total: 107,23713 m².
- Parte ideal no terreno: 38,0134 m² ou 3,00073%.
- Área Privativa do Box: 16,000m².
- Área Comum do Box: 8,096m².
- Área Total do Box: 24,096m².
- Fração ideal no terreno: 4,0485 m² ou 0,31959%.

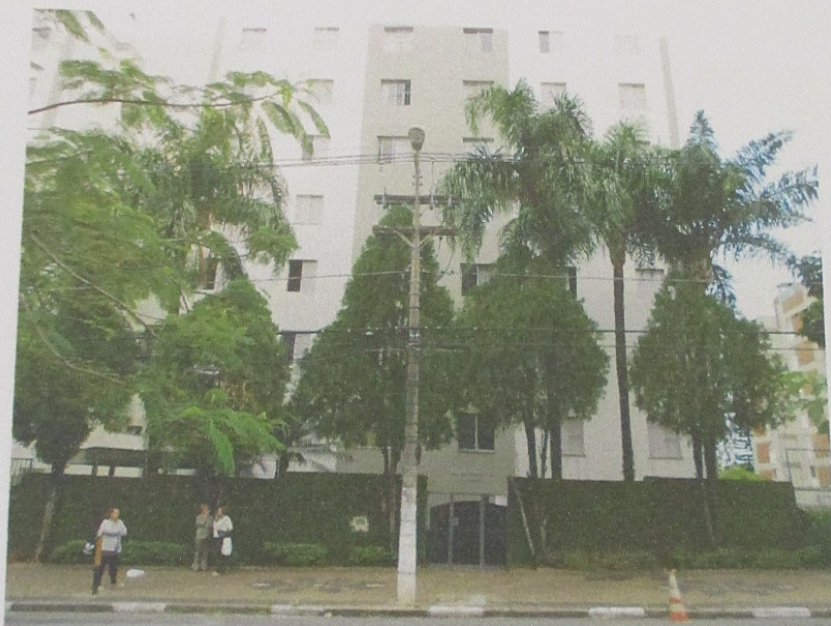
FACHADA DO IMÓVEL

# iluminação natural:	<input type="checkbox"/> ruim	<input type="checkbox"/> regular	<input checked="" type="checkbox"/> boa
# estado de conservação:	<input type="checkbox"/> ruim	<input type="checkbox"/> regular	<input checked="" type="checkbox"/> bom

# fachada principal:	<input checked="" type="checkbox"/> pintura	<input type="checkbox"/> pastilha	<input type="checkbox"/> granito/mármore <input type="checkbox"/> ótimo

# idade aparente (anos): 10 anos	# idade real (anos):		
# número de pavimentos: 7			
# número de apartamentos por andar: 4
