LAUDO TÉCNICO DE AVALIAÇÃO

1004244-93.2015.8.26.0077

REQUERENTE
PAPIRUS INDUSTRIA DE PAPEL S/A

REQUERIDOS
JC FERREIRA & FERREIRA LTDA

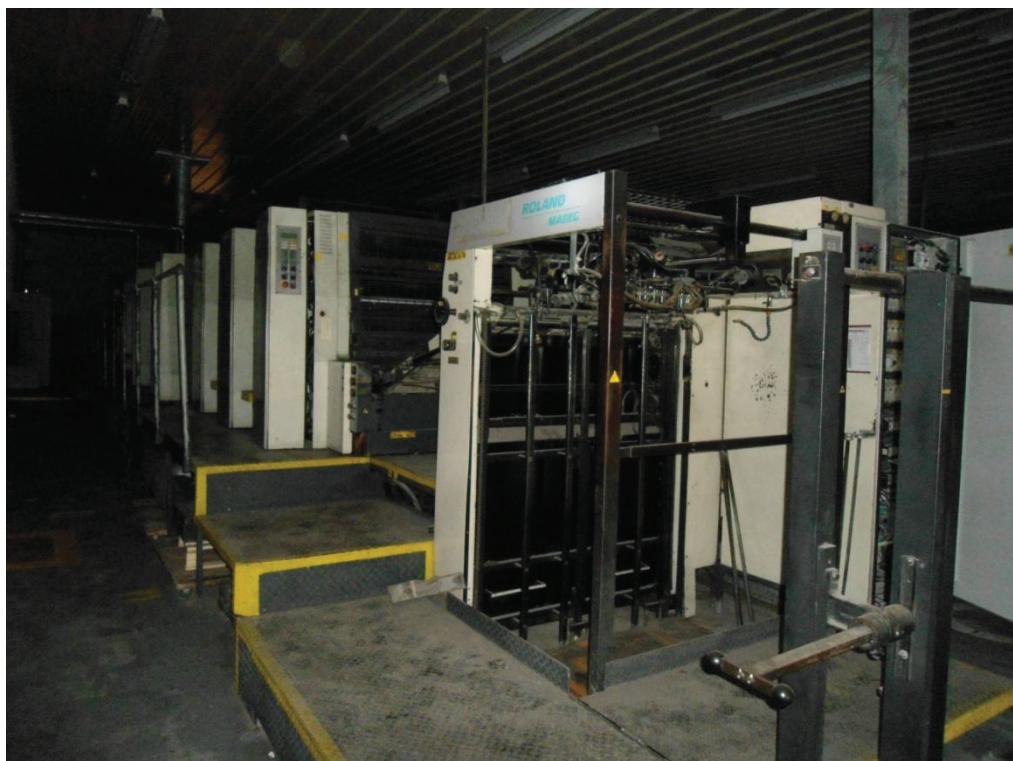
Encontrava-se fora de operação quando da paralisação, aparentemente funcionou ate outubro de 2013. Diversas peças foram retiradas para serem utilizadas em outra máquina como por exemplo, rolos, motores hidráulicos, etc.. Seria necessário alto investimento para funcionar, avarias em motores de refrigeração da roaria, nos que ainda estão na máquina, dentre outras. Desmanche.

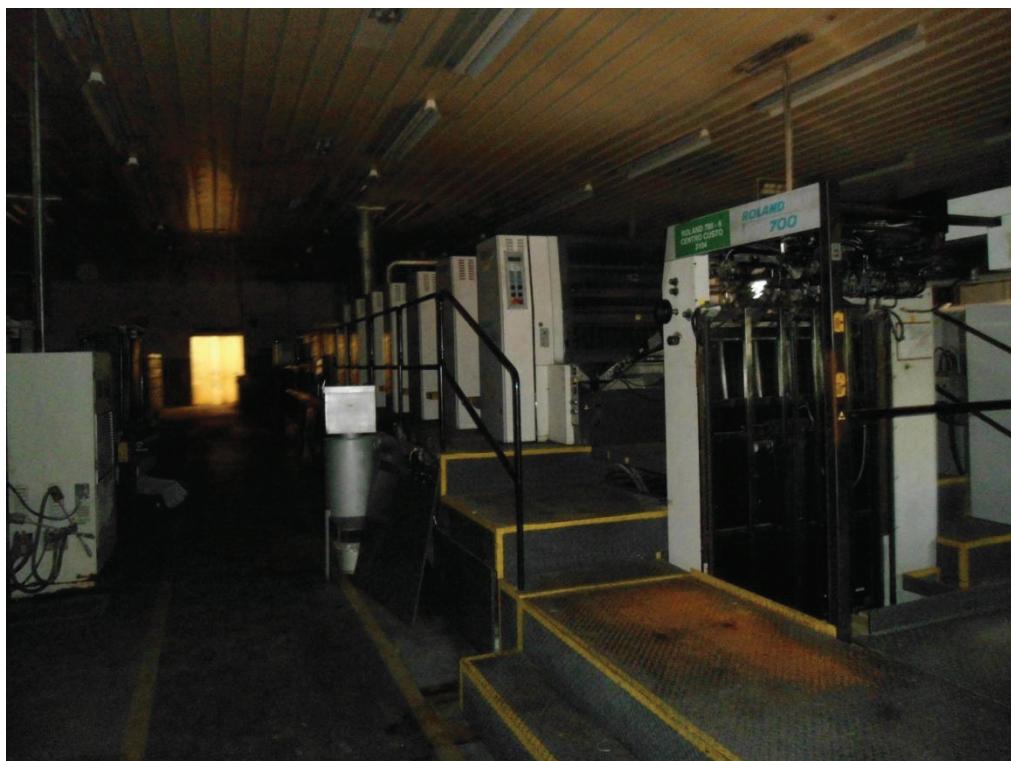
Em bom estado de conservação. Funcionou até a paralisação, aparentemente em março de 2015. Precisa ser revisada. Marcas de tinta nos rolos. Ausência de inversores de controle do rolo de tinta e do sistema de água. Formato do papel em mm: Max (740x104); min (340x480). Velocidade de impressão 15.000 p/h (em branco)

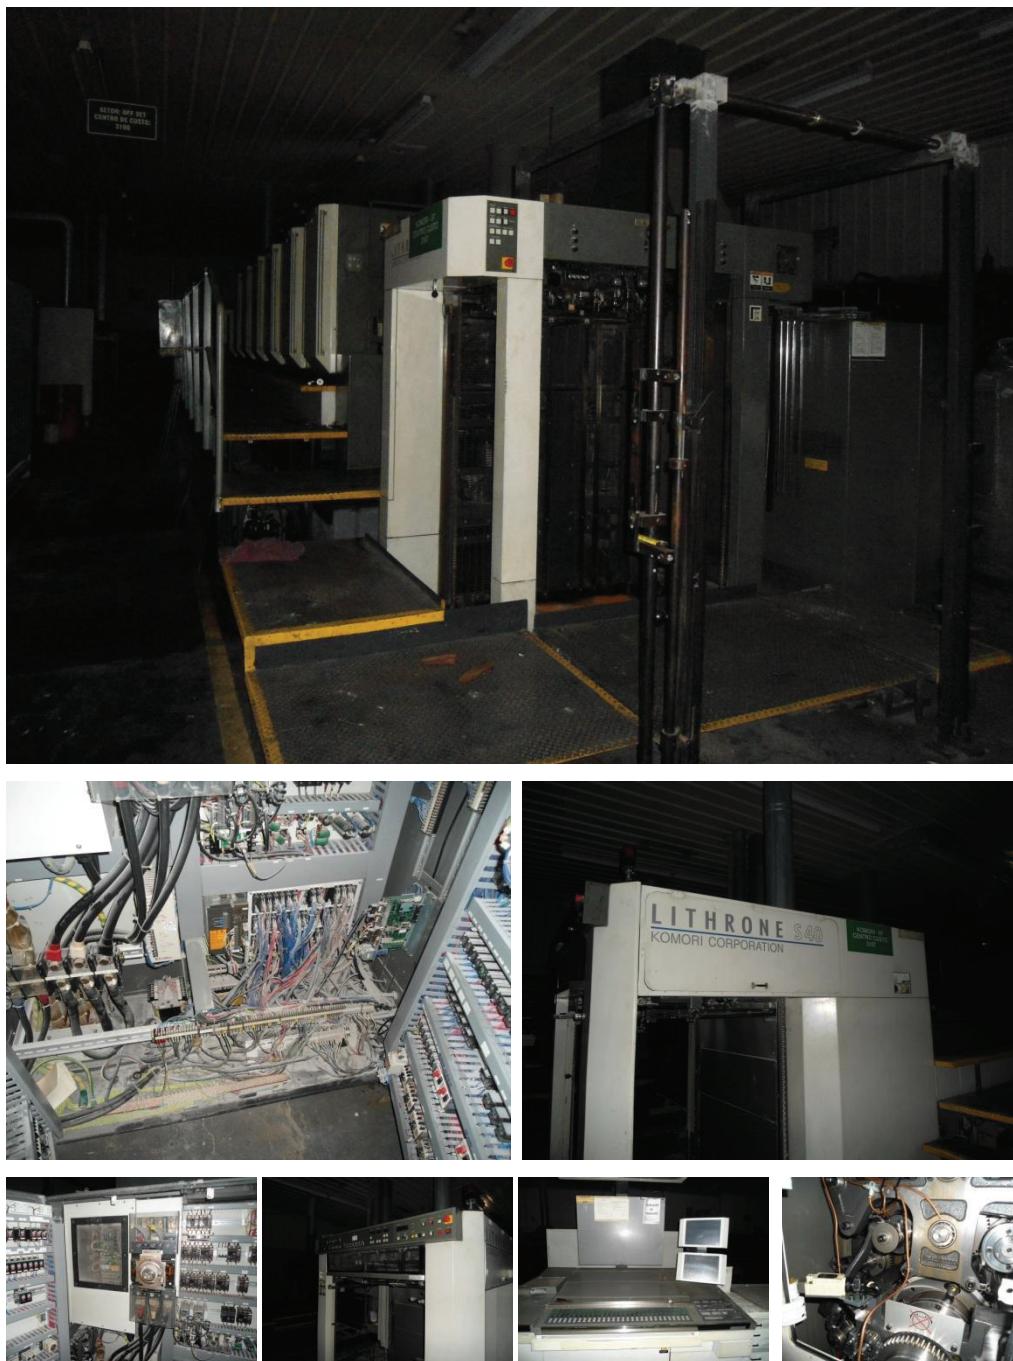
Bom estado de conservação. Apresenta pouco desgaste. Recebeu manutenção até abril de 2015. Funcionou até a paralisação. Precisa ser revisada. Há tinta nos rolos e nos coletores.

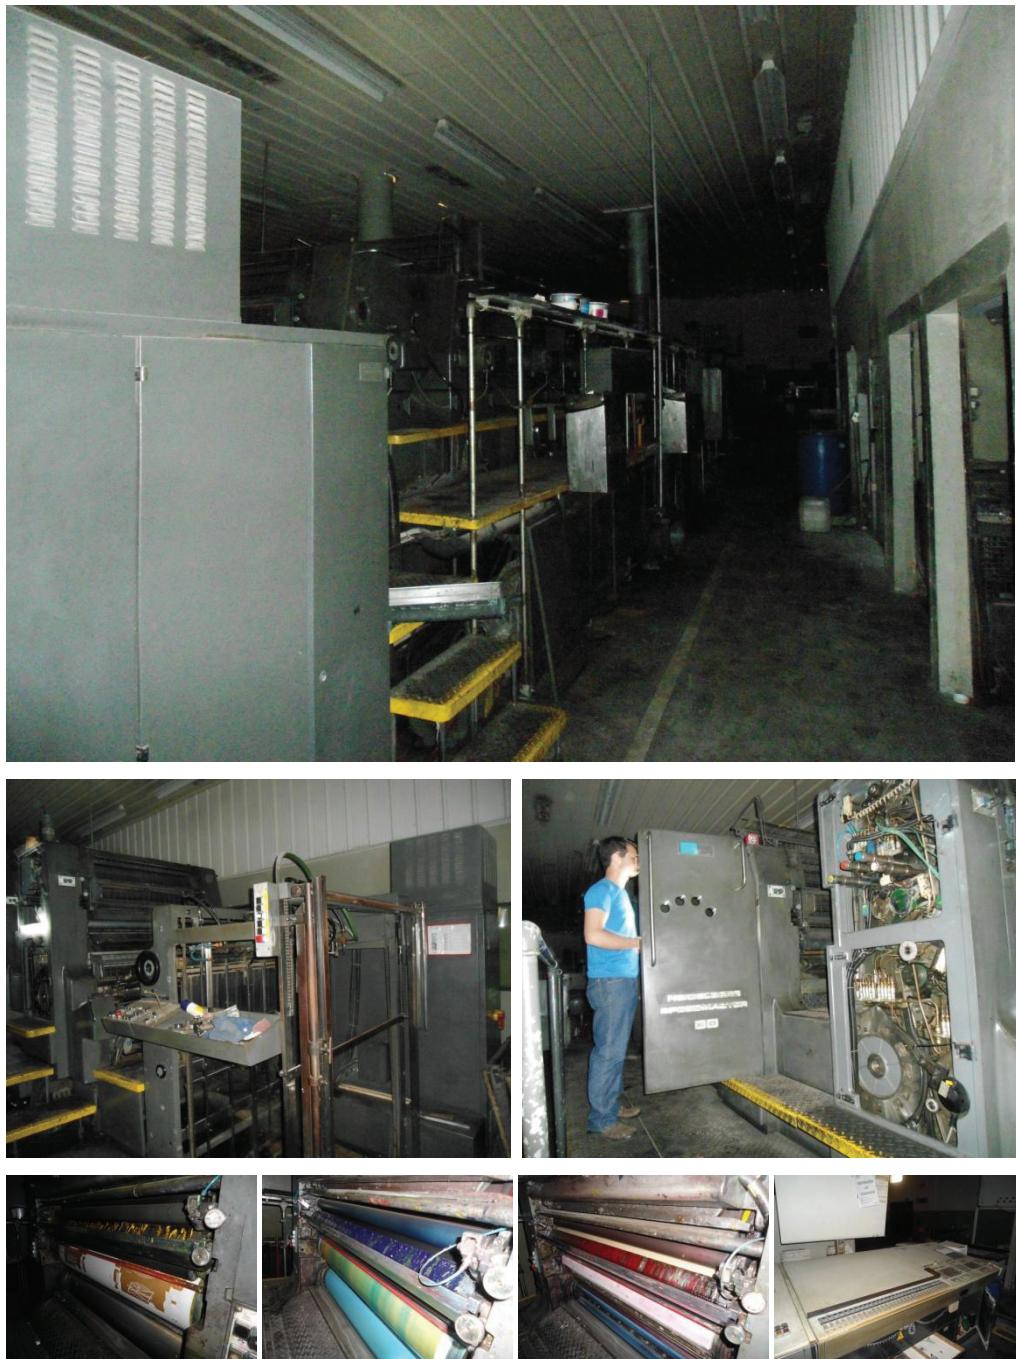
Bom estado de conservação, considerando o tempo de uso. Funcionou até a paralisação. Recebeu manutenção até março de 2015, pelos registros encontrados, no último ano apenas corretiva. Precisa ser revisada. Há tinta nos rolos e nos coletores. Verificamos vazamento importante no sistema hidráulico.

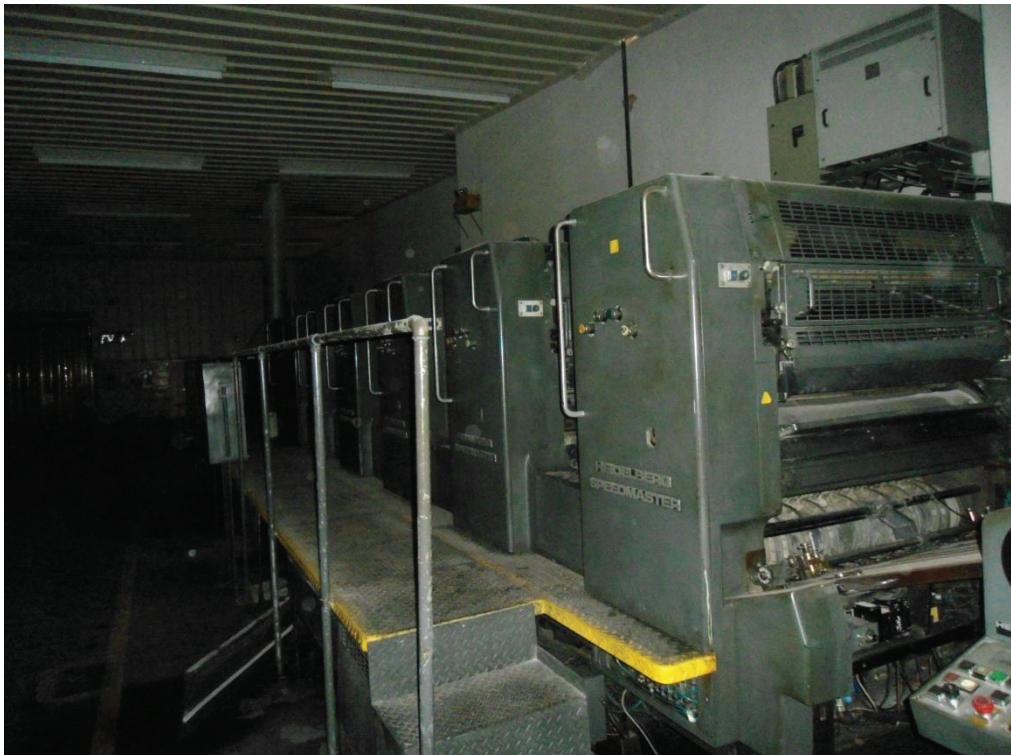
Máquina muito usada. Foram retiradas peças da mesma. Estava desativada quando da parada. Necessita de revisão importante para ser colocada em operação.

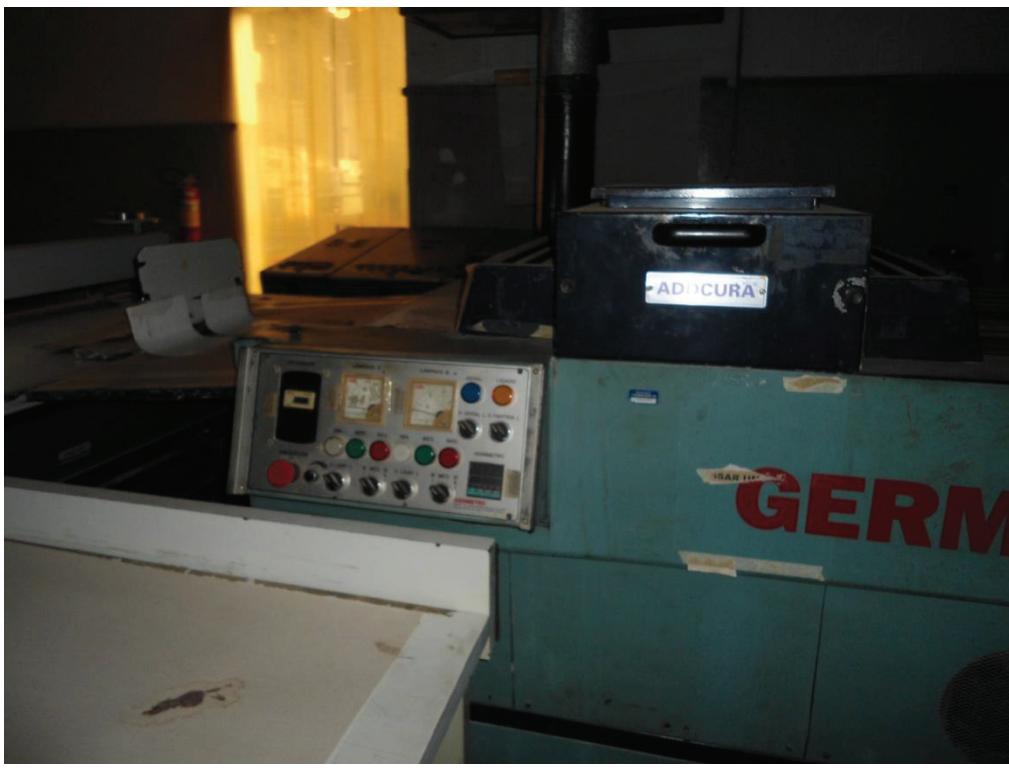
Estava em operação na máquina acima descrita (item 5). Não podemos aprofundar detalhes sobre o referido equipamento. Aparentemente, não faltam peças importantes e estaria apta a entrar em operação. Como a máquina do item 5 a qual ela estava acoplada estava fora de operação, não temos indicativos de quando efetivamente a mesma parou de funcionar.

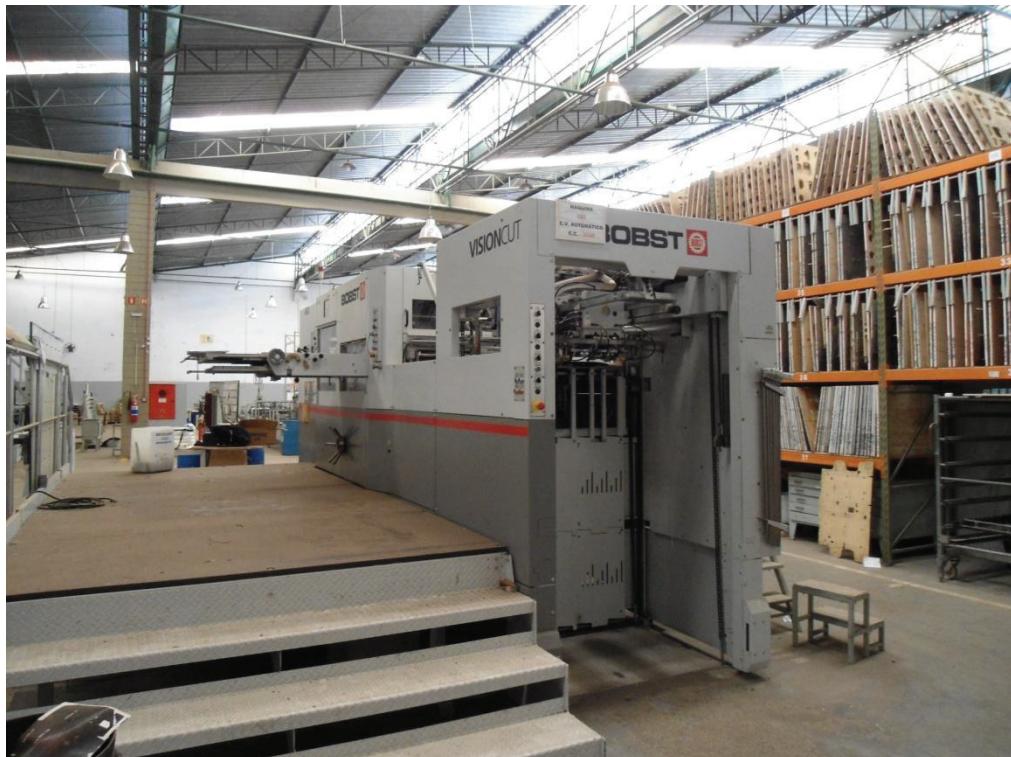
Máquina com aproximadamente 9.000 horas, possui os manuais do fabricante, manutenções preventivas realizadas até a parada. Não há indícios de problemas mecânicos nem da automação da máquina. Excelente estado.

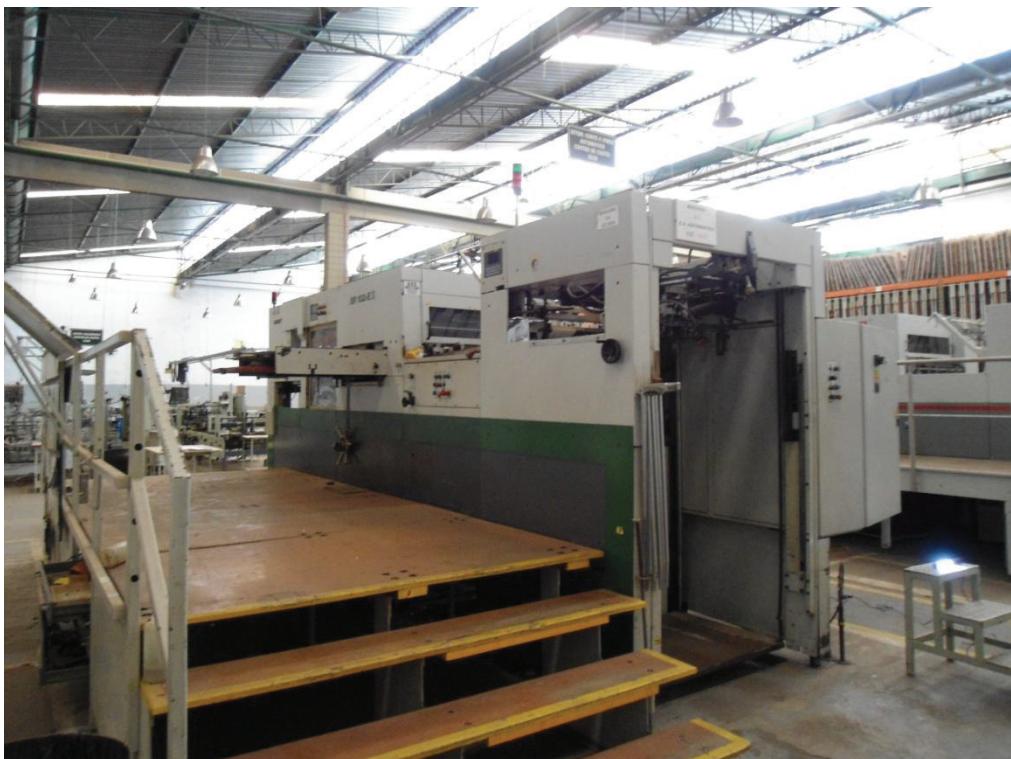
Bom estado de conservação, não apresenta sinais de problemas mecânicos ou de automação, aproximadamente 35.000 horas de uso. Possui manuais do fabricante. Recebia manutenções preventivas e corretivas.

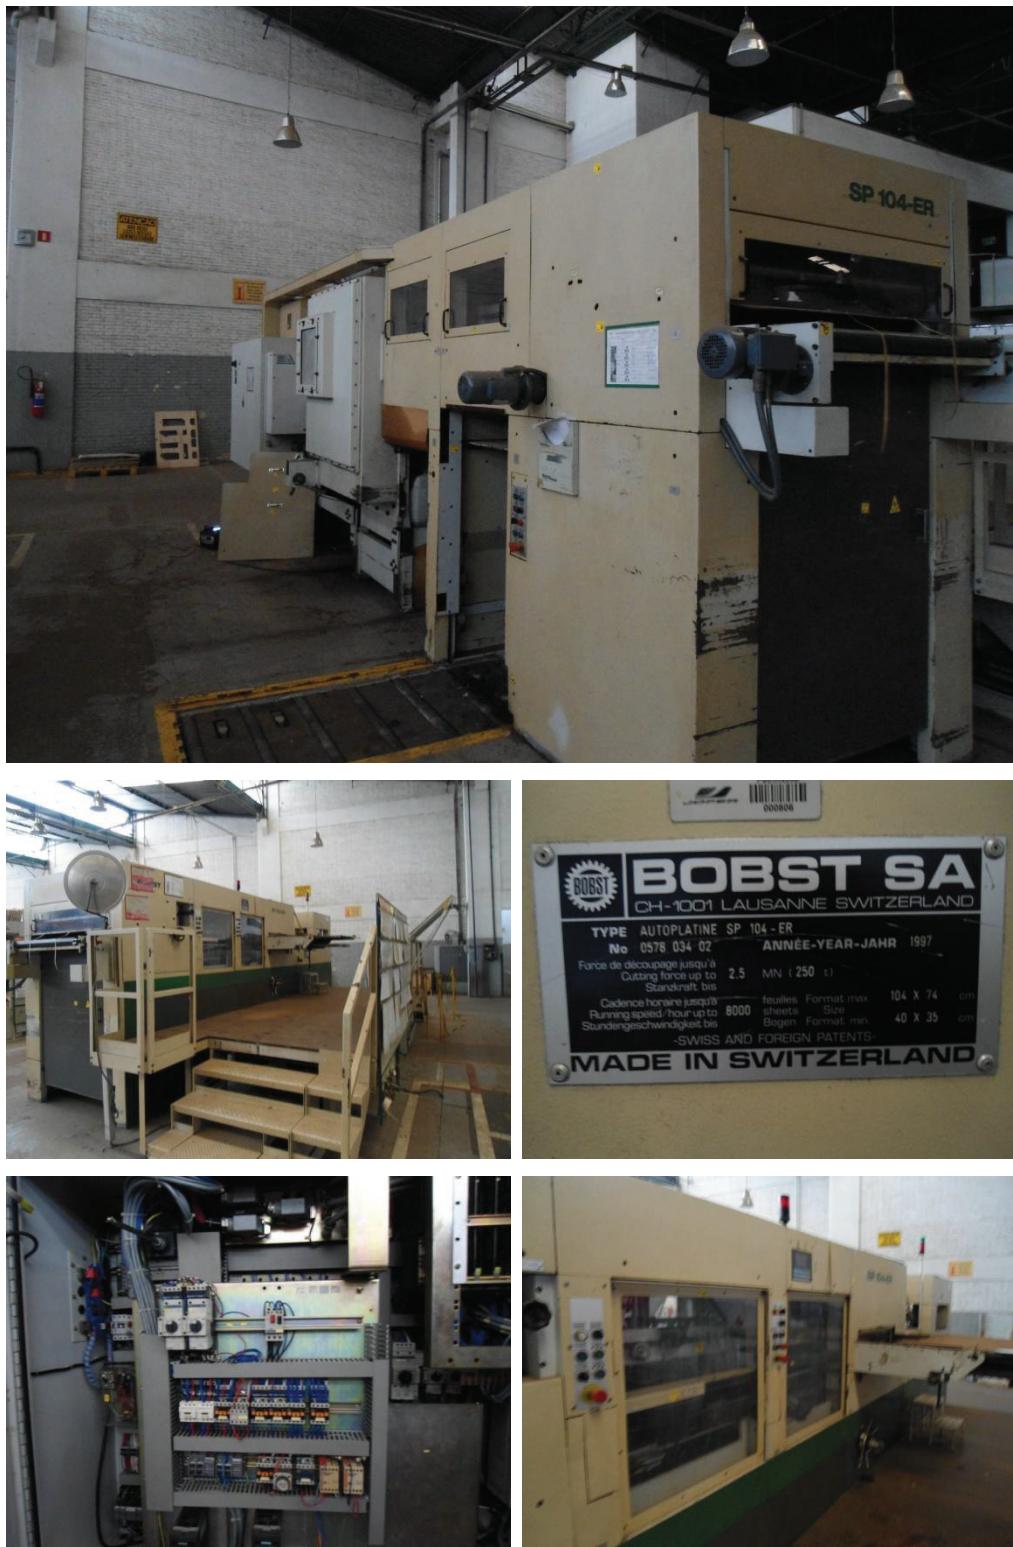
9. Máquina de corte e vinco Bobst Autoplatine SP 104 – ER ano 1997 nº de série 057803402

Bom estado de conservação para a idade e tempo de uso, manutenções realizadas até a parada, não aparenta ter problemas mecânicos ou de automação.

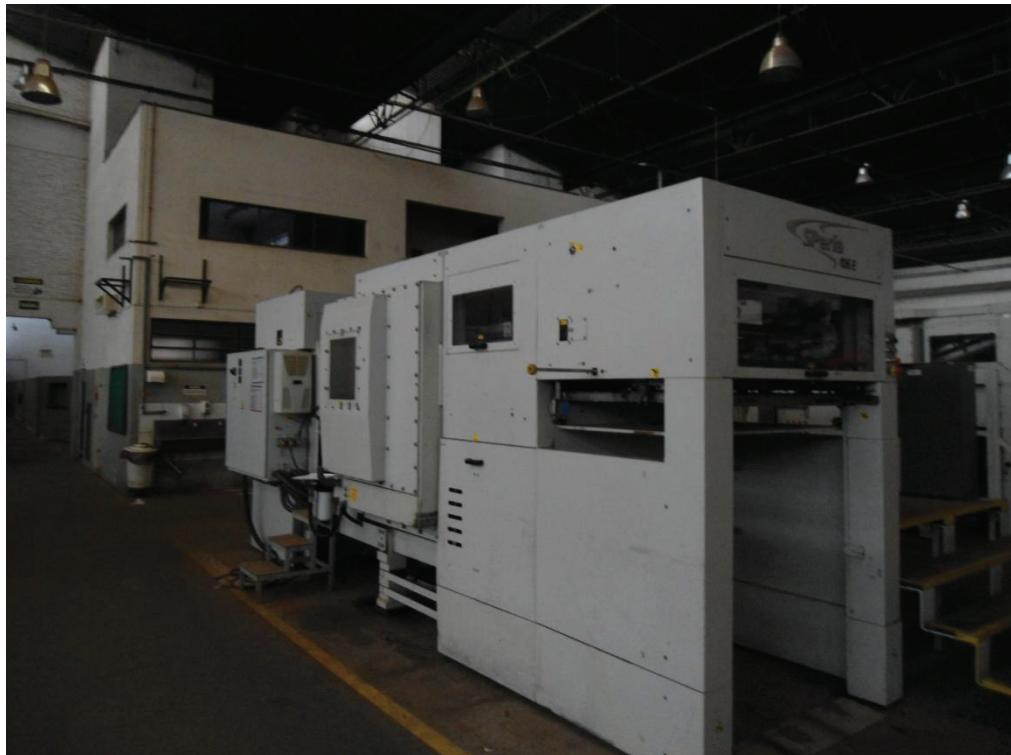
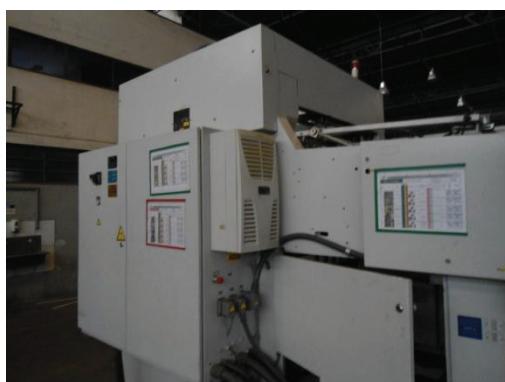
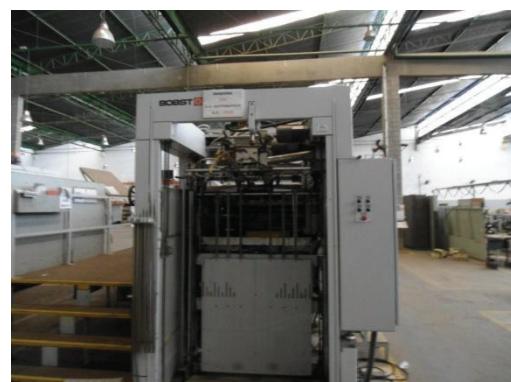
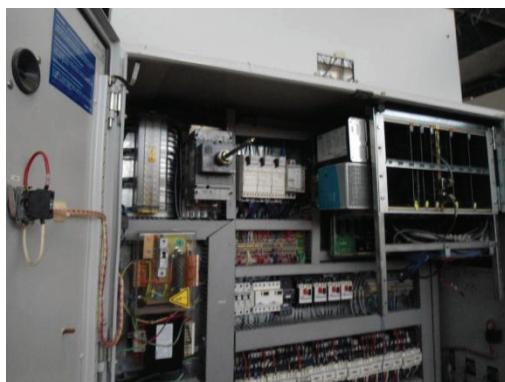
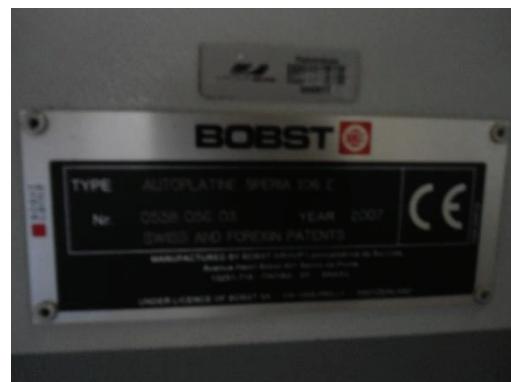
10. Máquina de corte e vinco Bobst Autoplatine Speria 106 **E ano 2007 n°**
série 05380563

Bom estado de conservação, pouco uso. Não aparenta aparentes problemas mecânicos ou da parte de automação.

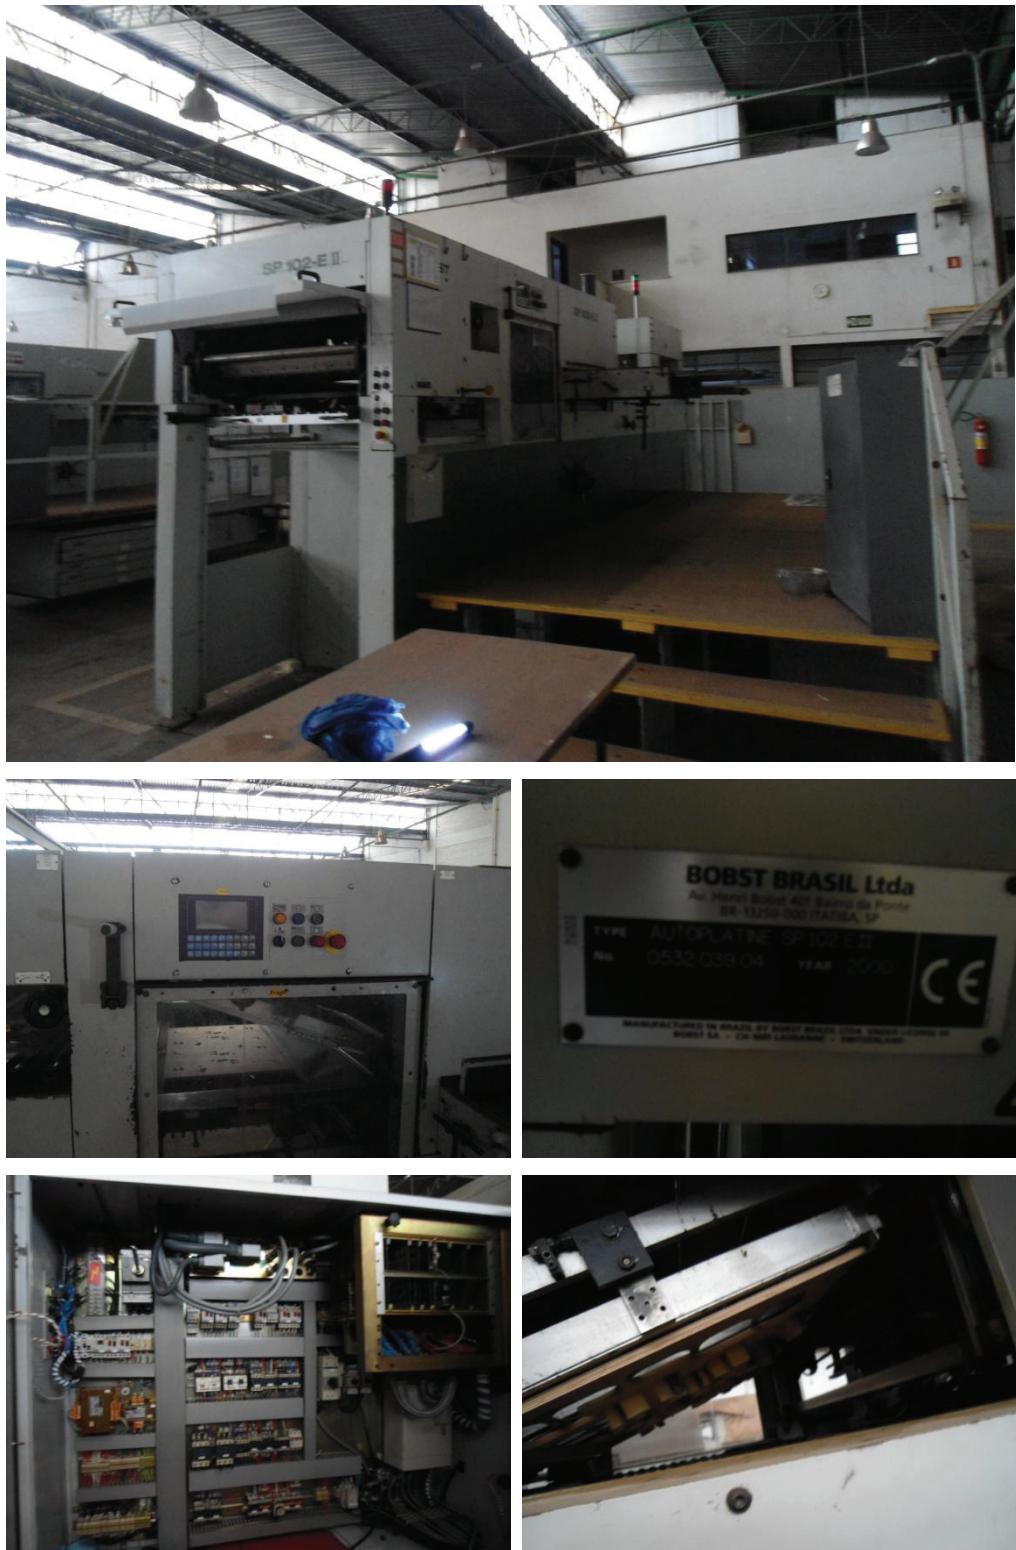
11. Máquina de corte e vinco Bobst Autoplatine SP 102 – EII ano 2000 nº série 053203904

Bom estado de conservação. Estava recebendo manutenção preventiva e corretiva até a parada. Não apresenta aparentes problemas mecânicos, nem de automação.

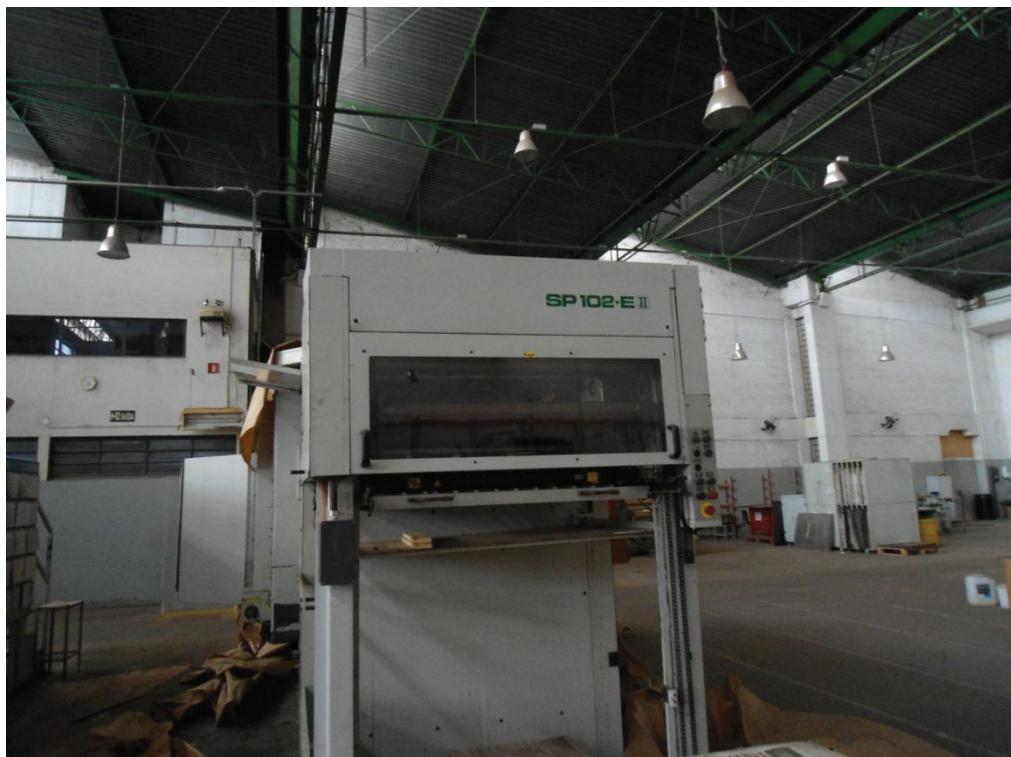
Está sobre trilho de transporte, não podemos afirmar quando parou de produzir. Necessidade de revisão mecânica, aparentemente a parte da automação esta completa, falta bomba de vácuo.

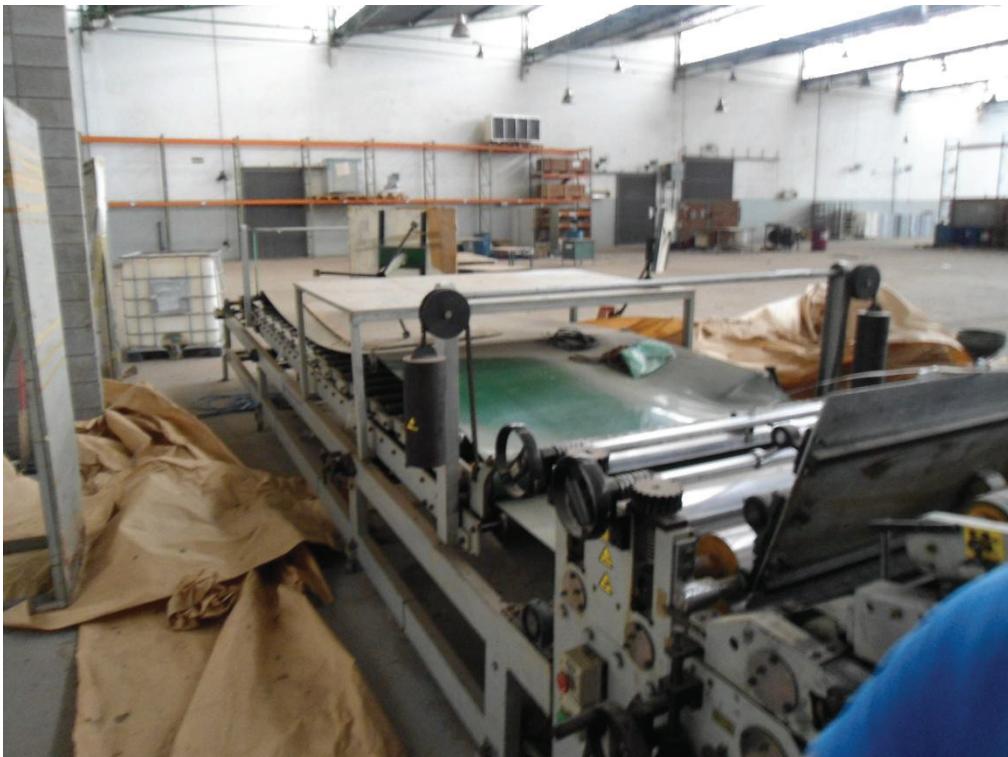
Necessita de manutenção, apresenta rolamentos travados, folgas em engrenagens, faltando componentes, esteira rasgada, correia dentada quebrada, bomba de óleo fora da máquina. Aparentemente estava fora de operação.

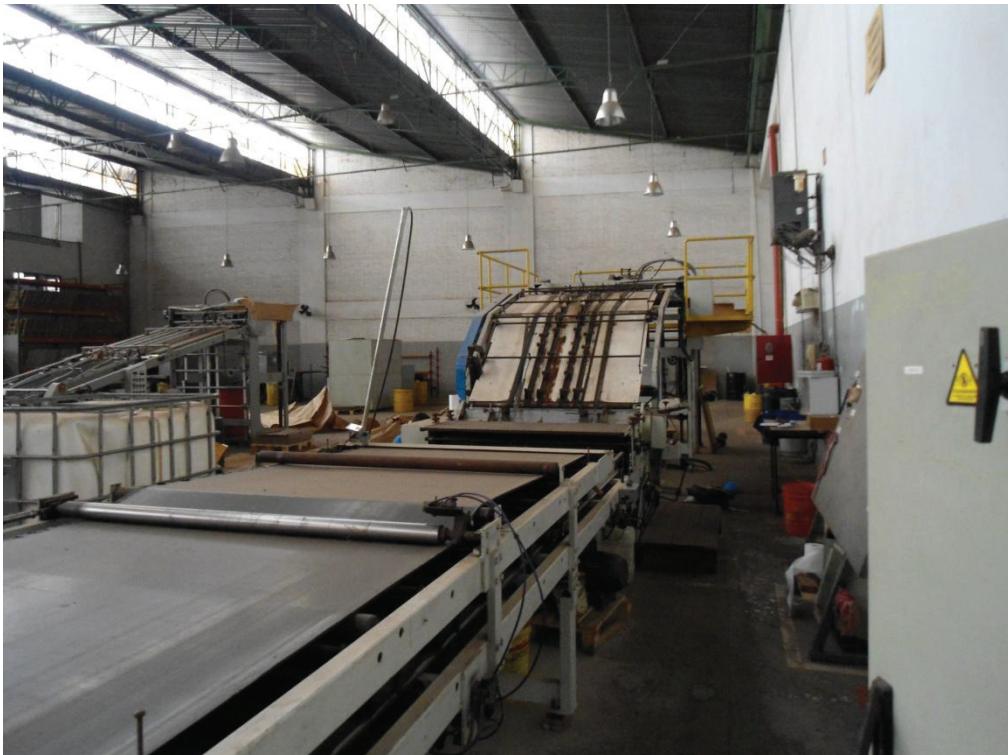
Bom estado para idade e tempo de uso. Recebeu manutenção até a parada.
Automação nova. Aparentemente, após ser revisada estará apta a operar.

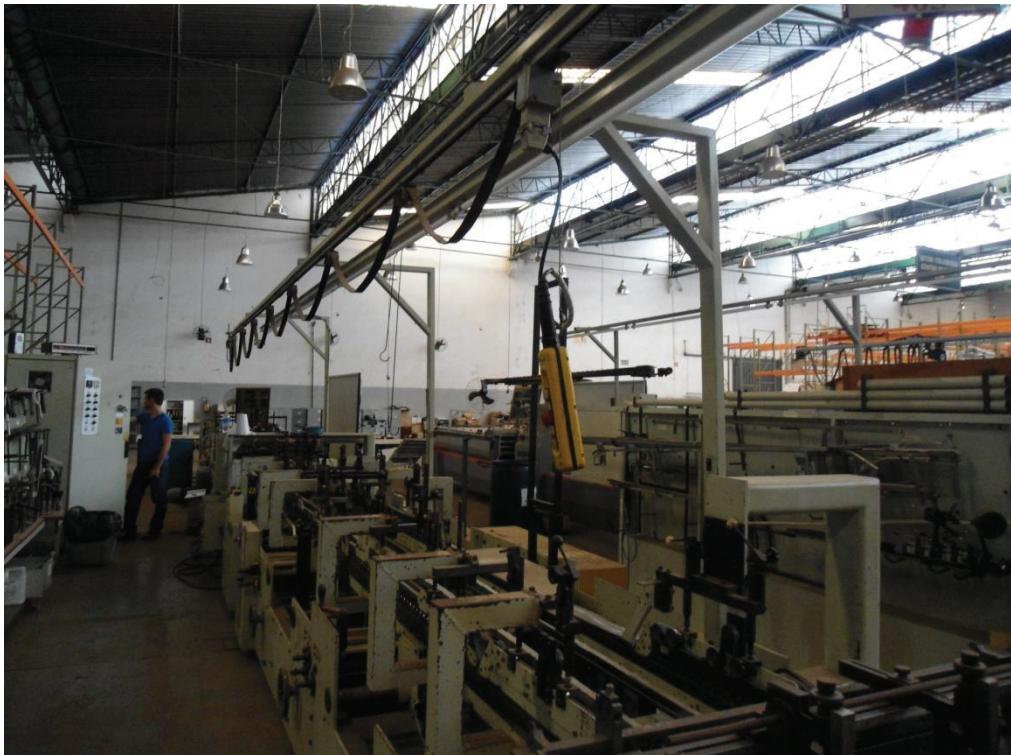
Apresenta estado compatível com o uso e a idade. Possui talha. Recebeu manutenção preventiva até a parada. Faltam os coleiros eletrônicos

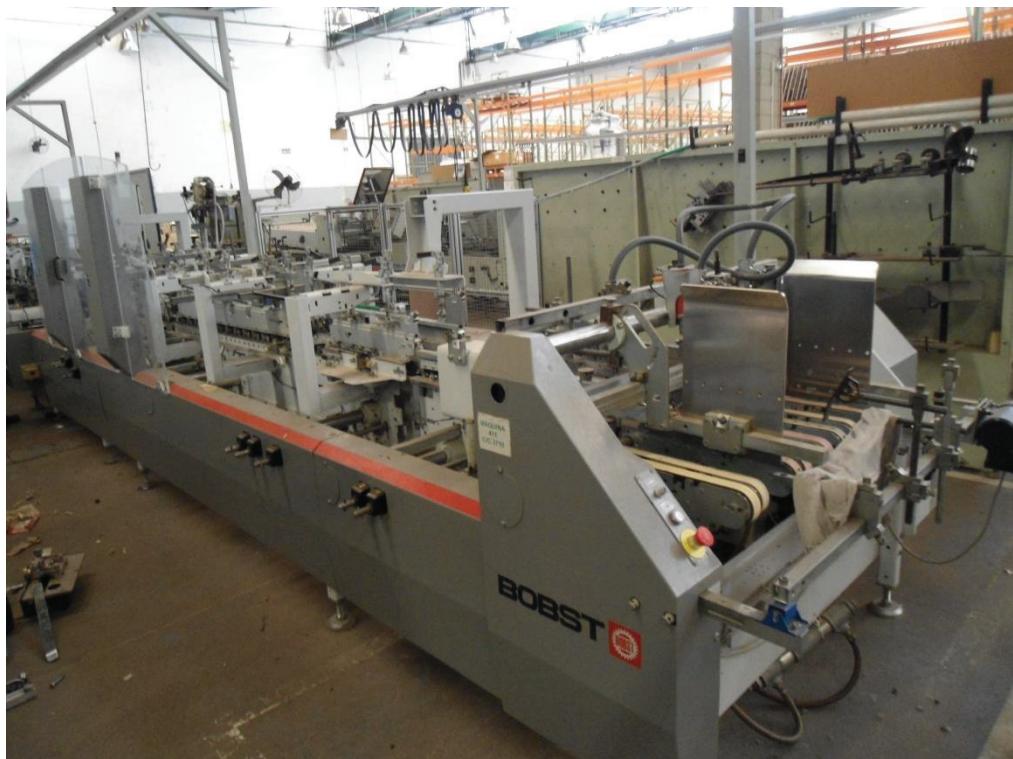
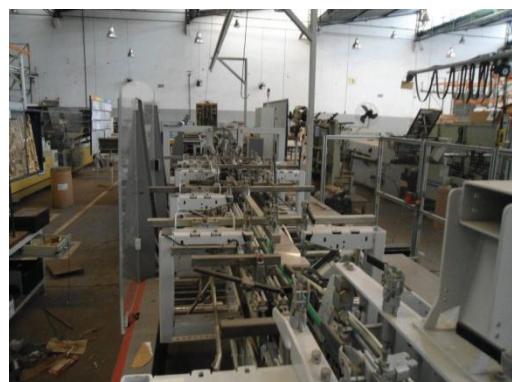
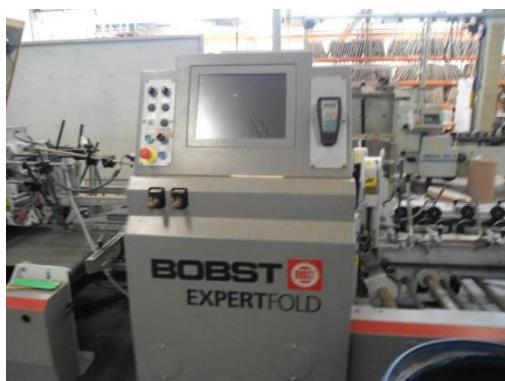
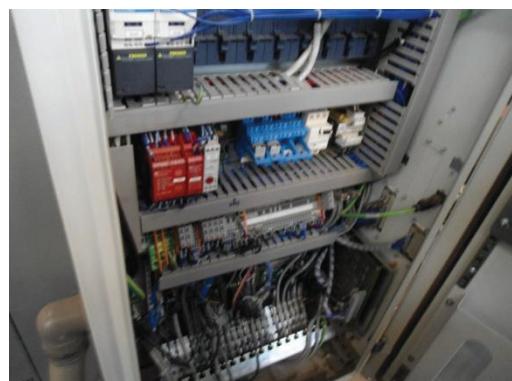
16. Coladeira de cartuchos Bobst Expertfold ano 2010– série BSA0356200237-1049

Excelente estado. Parte mecânica, elétrica e de automação aparentemente em ordem. Recebeu manutenção preventiva até a parada. Faltam os coleiros eletrônicos.

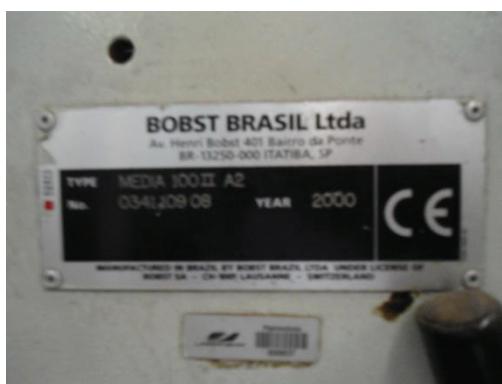
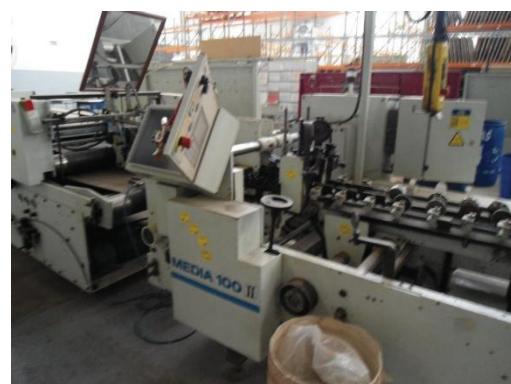
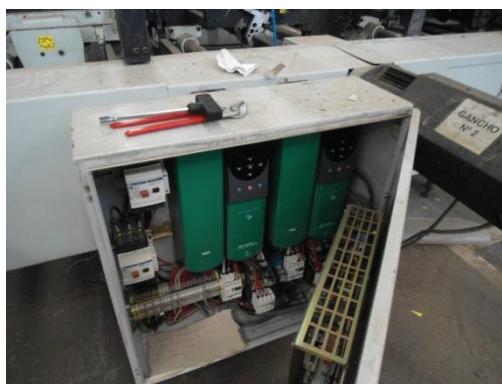
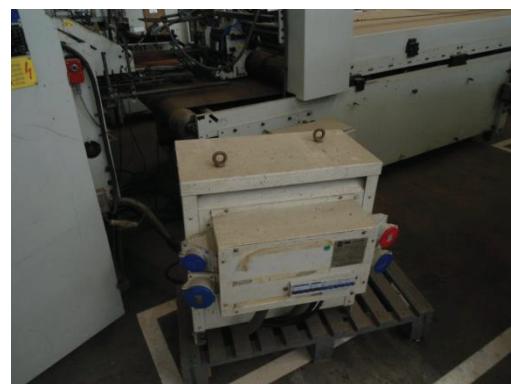
17. Coladeira de cartuchos Bobst Média 100 II A2 ano 2000n nº série 034110908

Bom estado de conservação, condizente com seu ano e seu uso. Necessita de revisão de partes móveis, não possui coleiros eletrônicos, aparentemente as partes elétricas e de automação estão intactas. Possui talha.

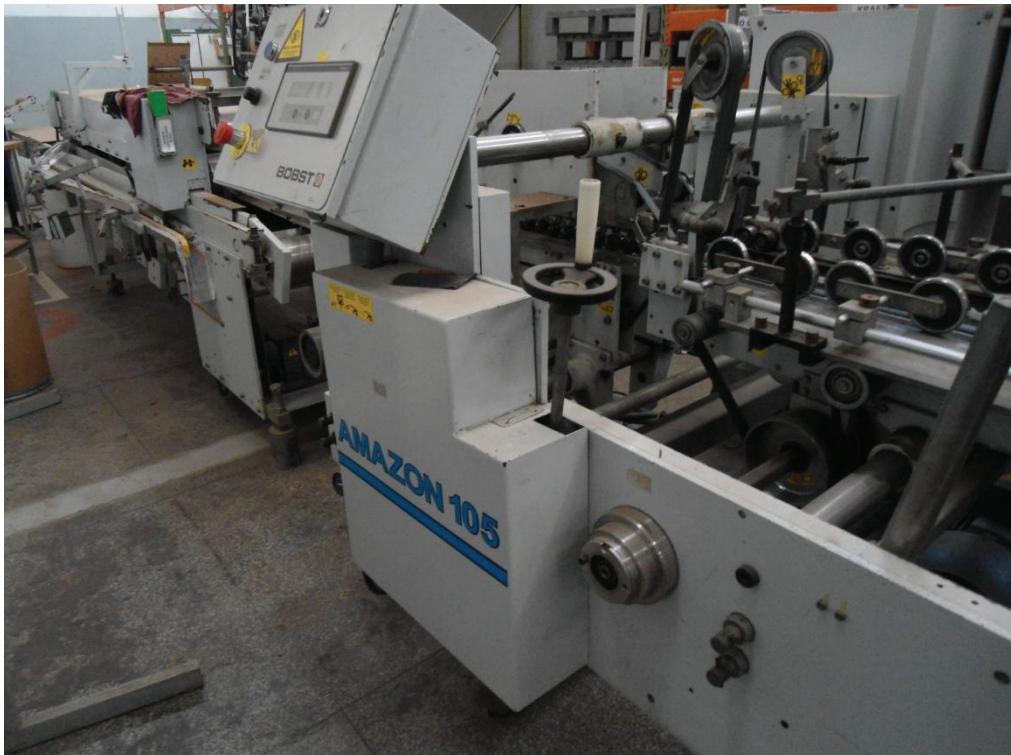
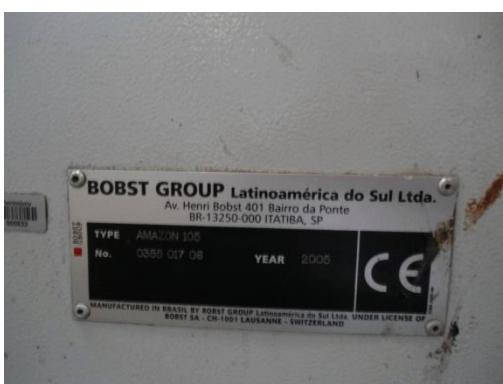
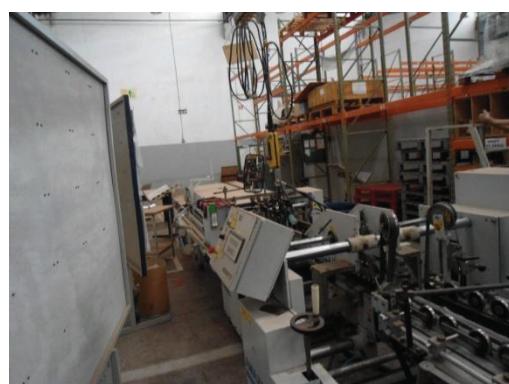
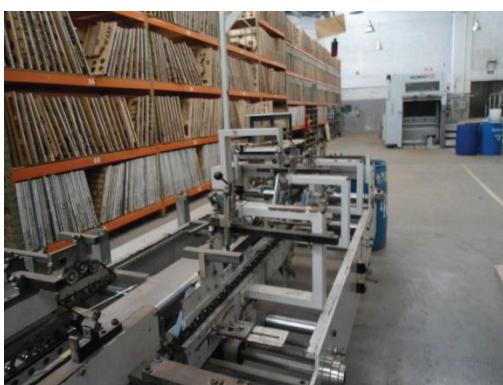
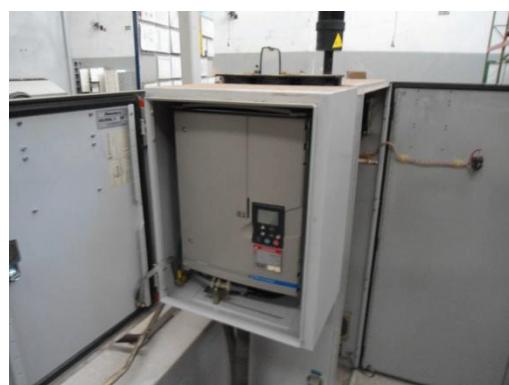
18. Coladeira de cartuchos Bobst Amazon 105 ano 2005 n ºsérie 0355501706

Bom estado de conservação, condizente com seu ano e seu uso. Necessita de revisão de partes móveis, não possui coleiros eletrônicos, aparentemente as partes elétricas e de automação estão intactas. Possui talha.

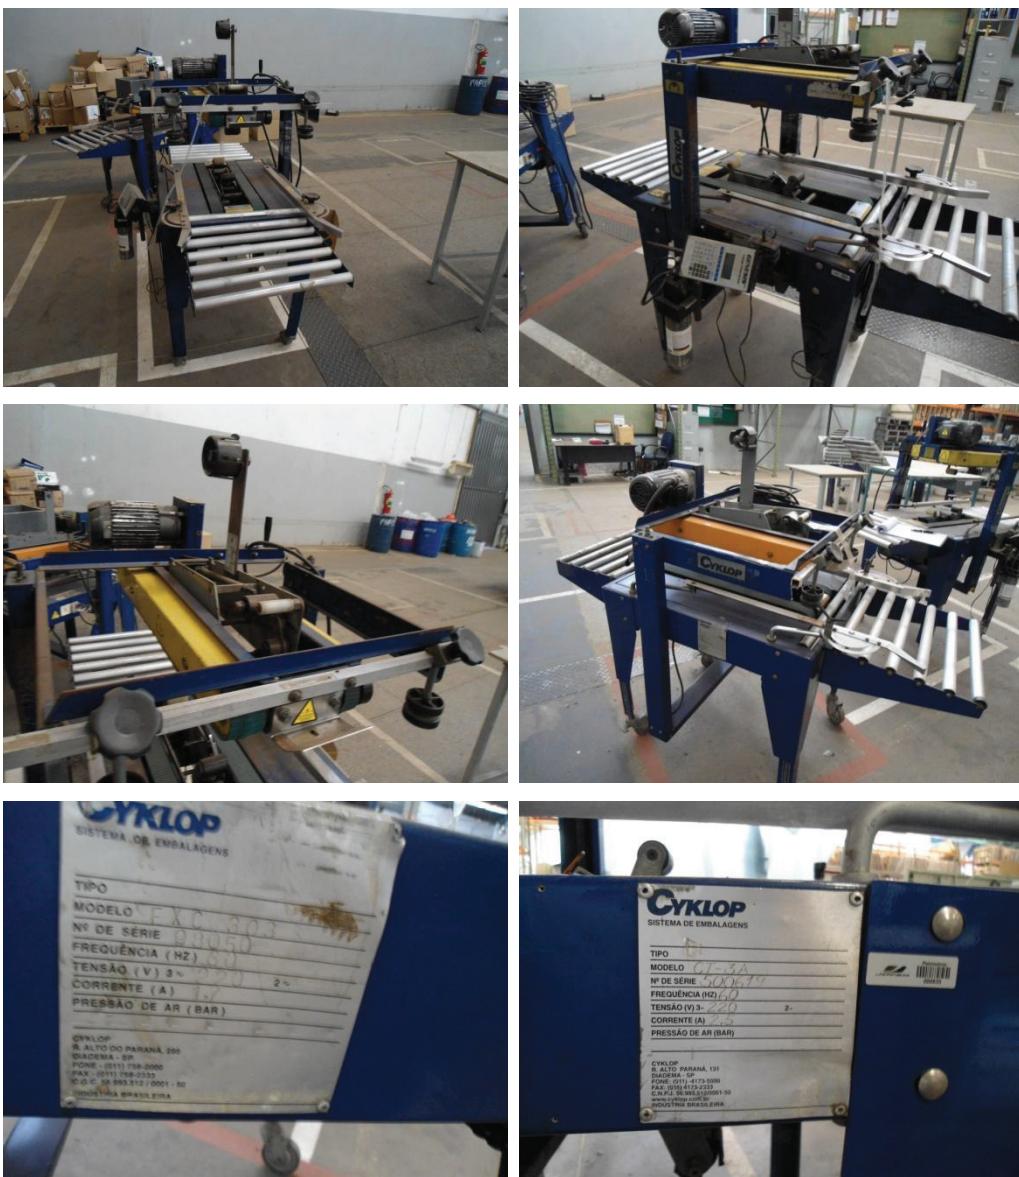
As acima indicadas de 19 a 22 apresentam estado avançado de uso, aparentemente funcionando até a parada. As imagens abaixo são ilustrativas dos equipamentos e seus valores serão fixados separadamente, dadas as diferenças pontuais entre as mesmas.

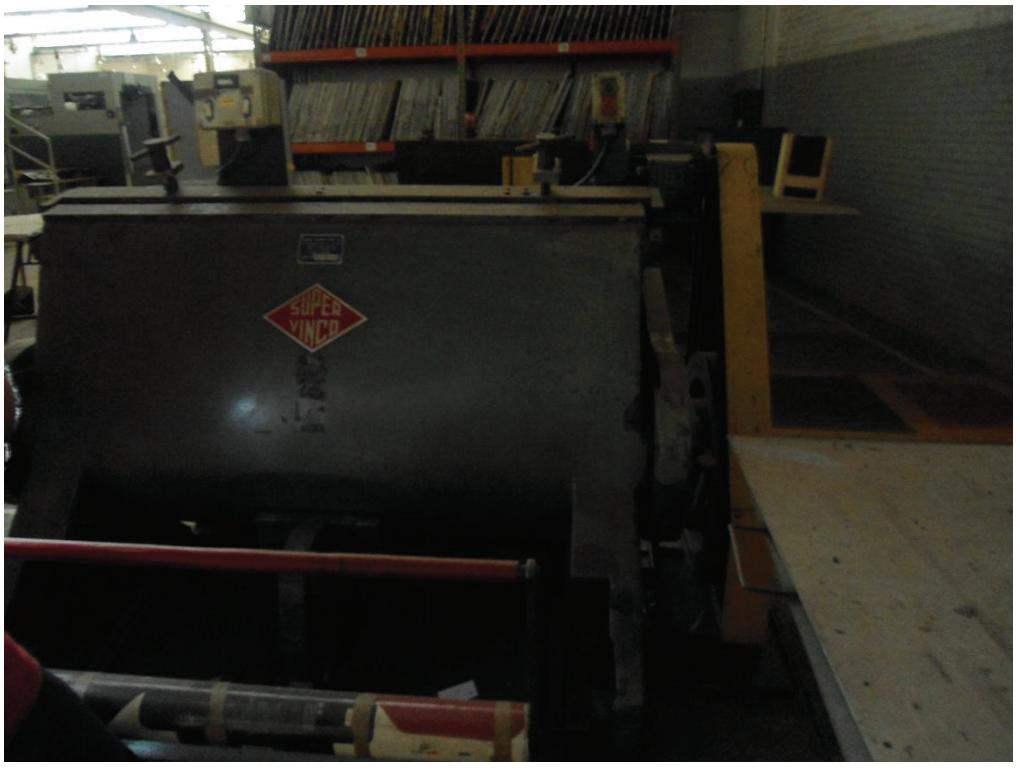
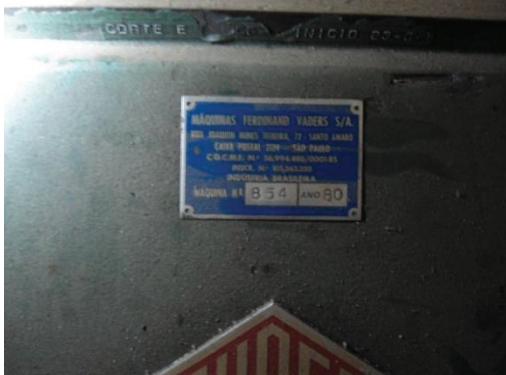
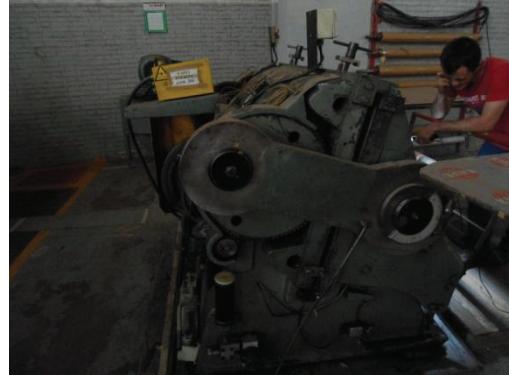
23. Máquina de corte e vinco Feva moelo Super vinco manual ano 1980 nº série 854

Estado de conservação compatível com a idade. Estava em operação até a parada.
