LAUDO TÉCNICO DE AVALIAÇÃO

1004244-93.2015.8.26.0077

REQUERENTE
PAPIRUS INDUSTRIA DE PAPEL S/A

REQUERIDOS
JC FERREIRA & FERREIRA LTDA

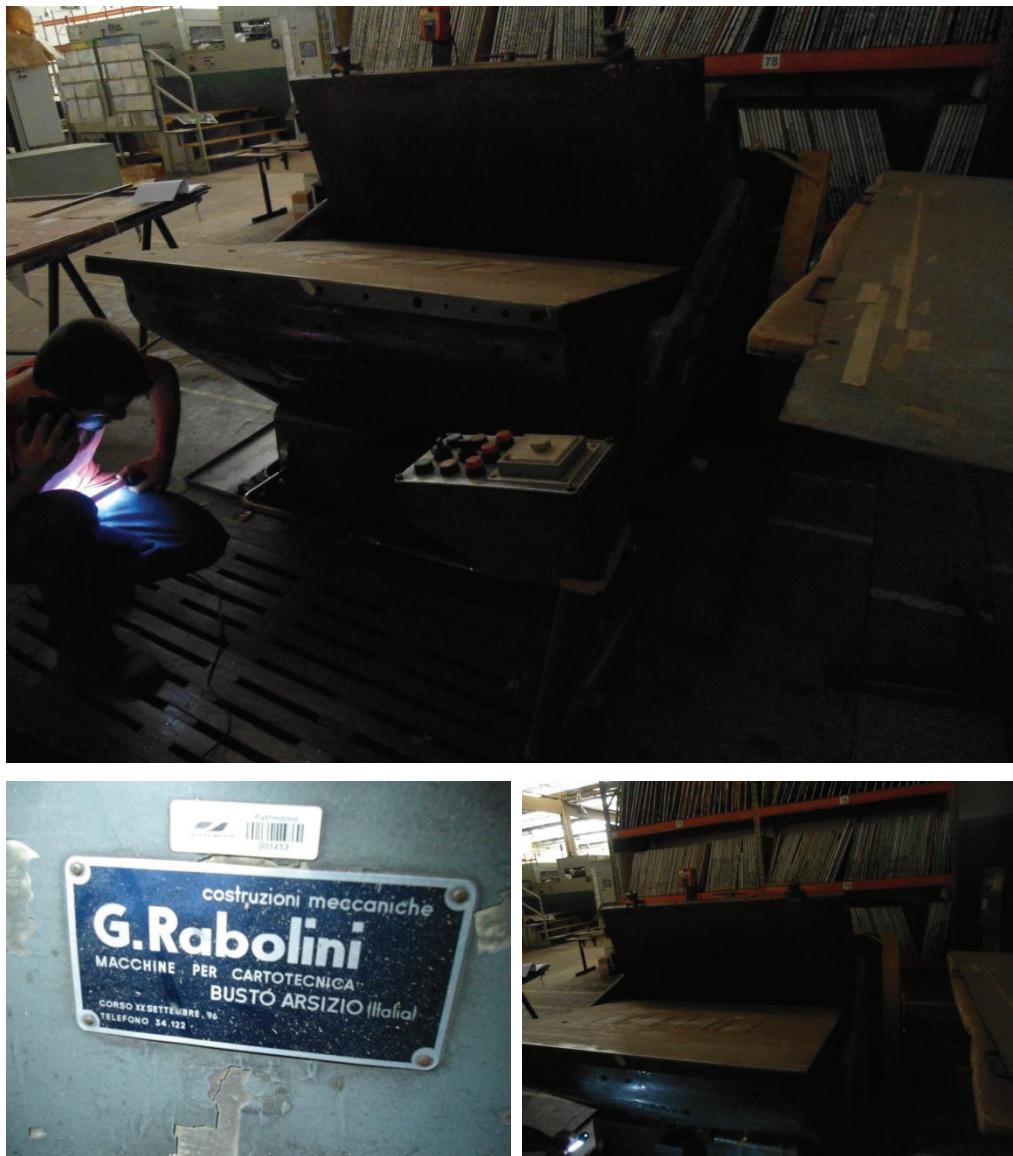
24. Máquina de corte e vinco G Rabolini – manual

Estado de conservação compatível com a idade. Estava em operação até a parada.

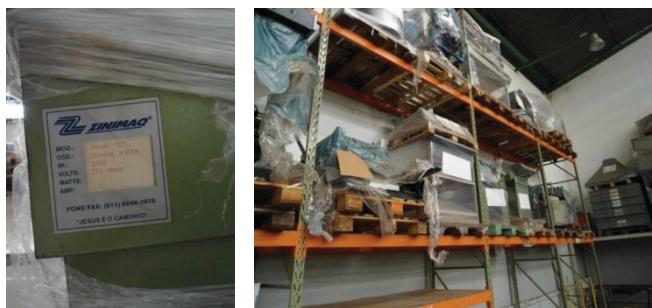
25. Seladora Zinimaq X3 – série 1503 Modelo 30x40 “L” 220 V código 20498

Equipamento aparentemente fora de operação. Armazenado em Rack (estante).

Muito tempo de uso. Para funcionamento necessita de reparos significativos.

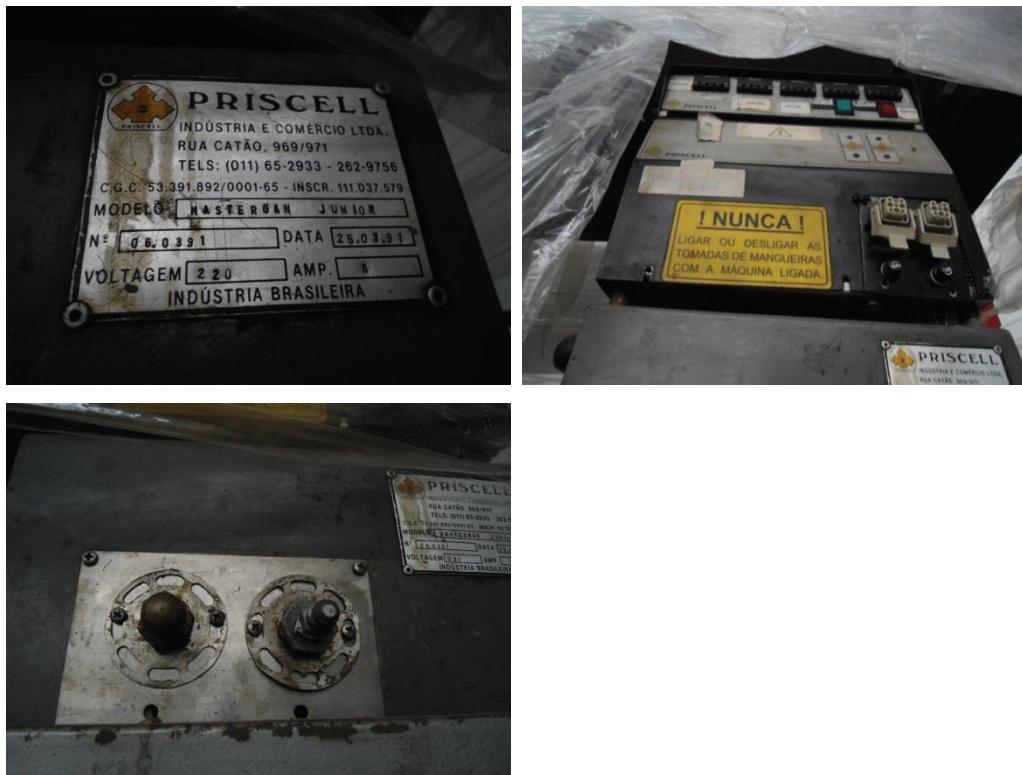
Muito tempo de uso. Para funcionamento necessita de reparos significativos.

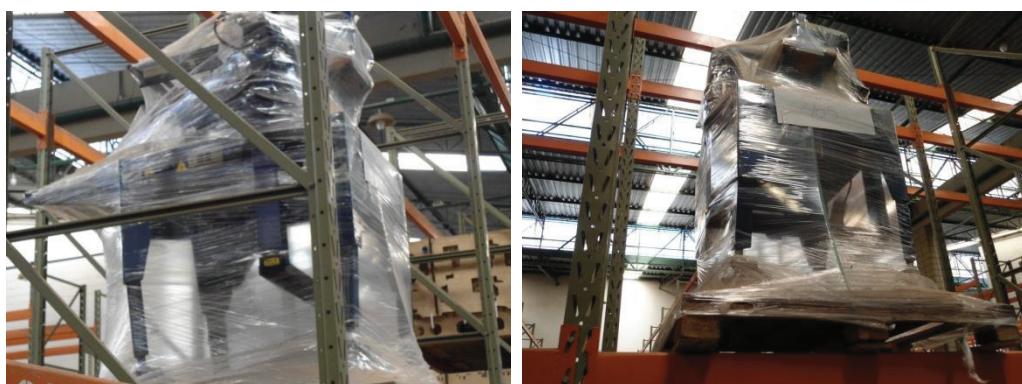
27. Envelopadora Cyklop – série 96028

Equipamento aparentemente fora de operação. Armazenado em Rack (estante).

Não pode ser avaliado e estado de conservação e funcionamento de forma significativa.

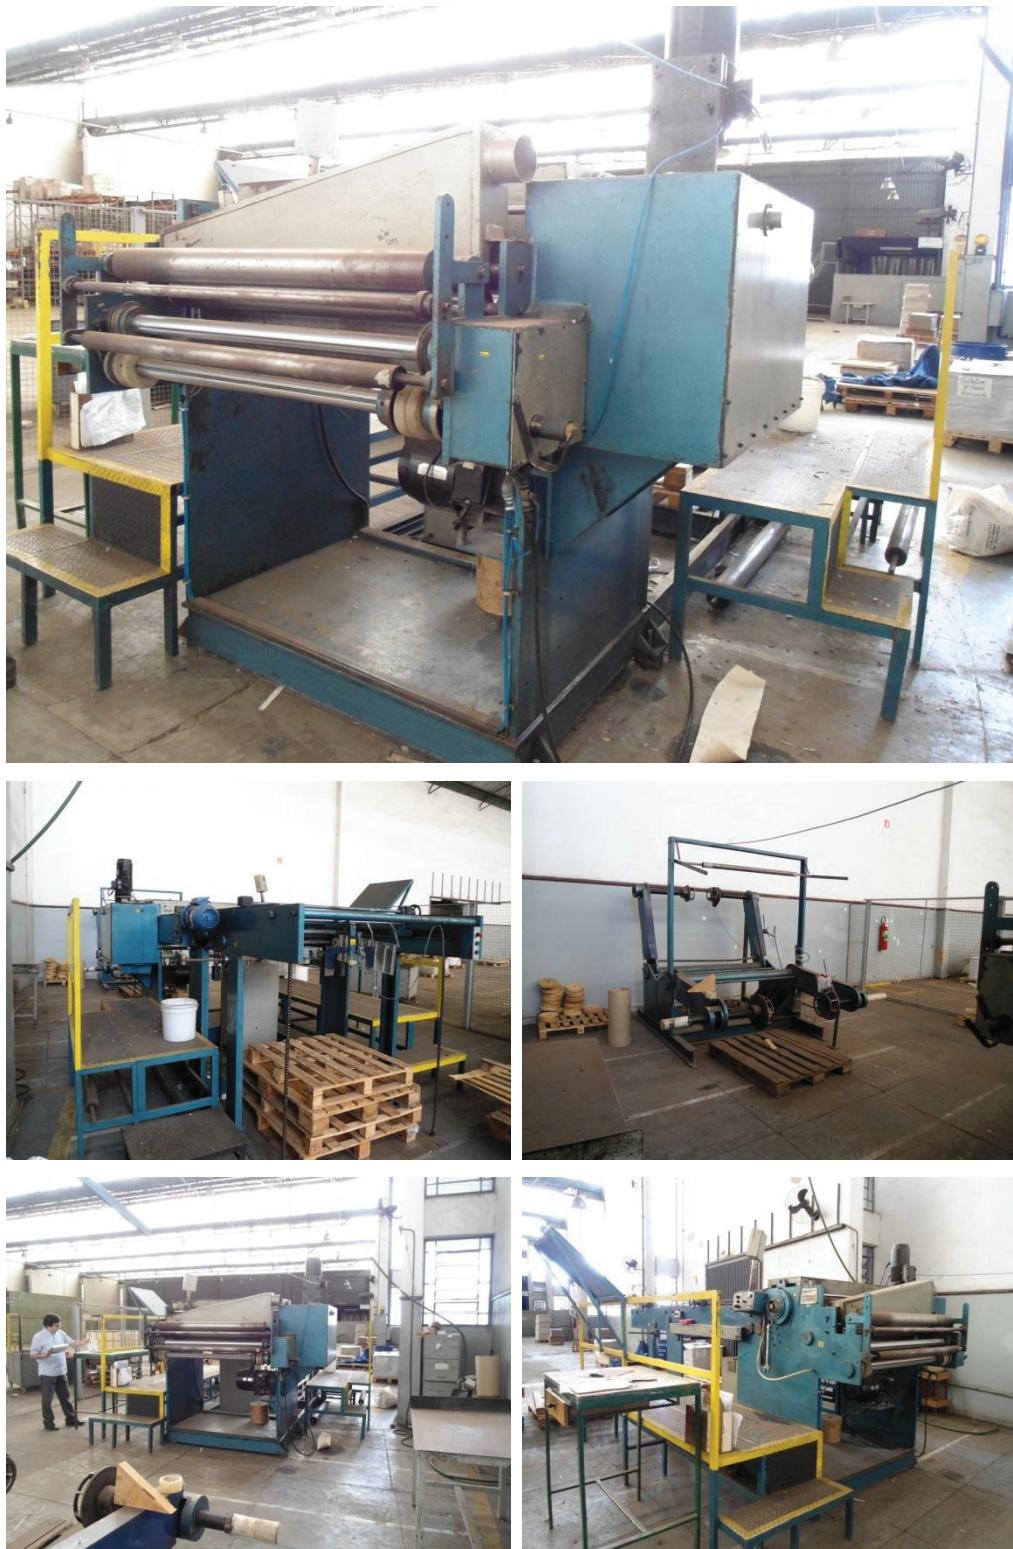
28. Resmadeira Falcão com alimentadora sem informações de ano, modelo na máquina. Patrimônio 0165

Muito usada. Estava em operação.

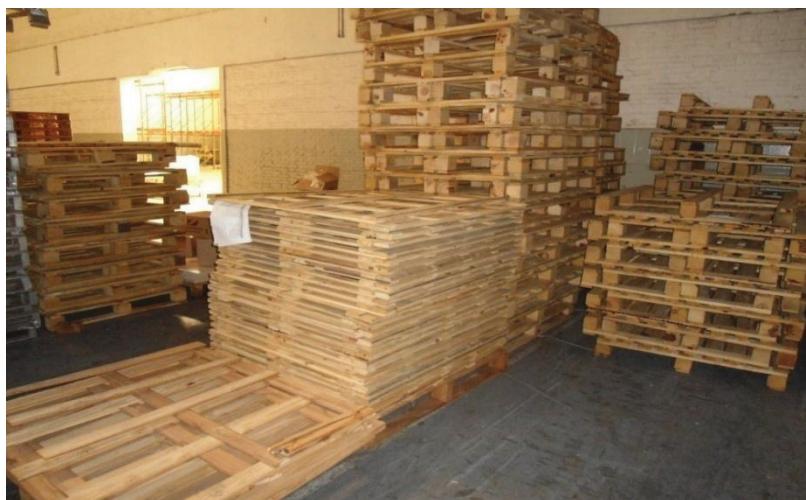
35. 370 pallets de madeira – área externa fundos

Há novos e usados e em tamanhos diversos (em todo o prédio). Serão avaliados em conjunto.

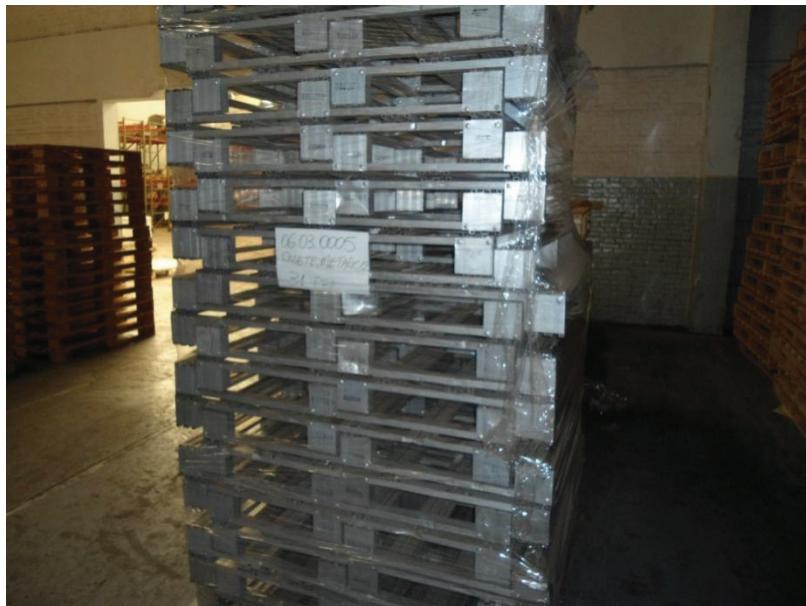
36. 31 pallets metálicos novos - área externa fundos

Novos. Fabricados em alunínio.

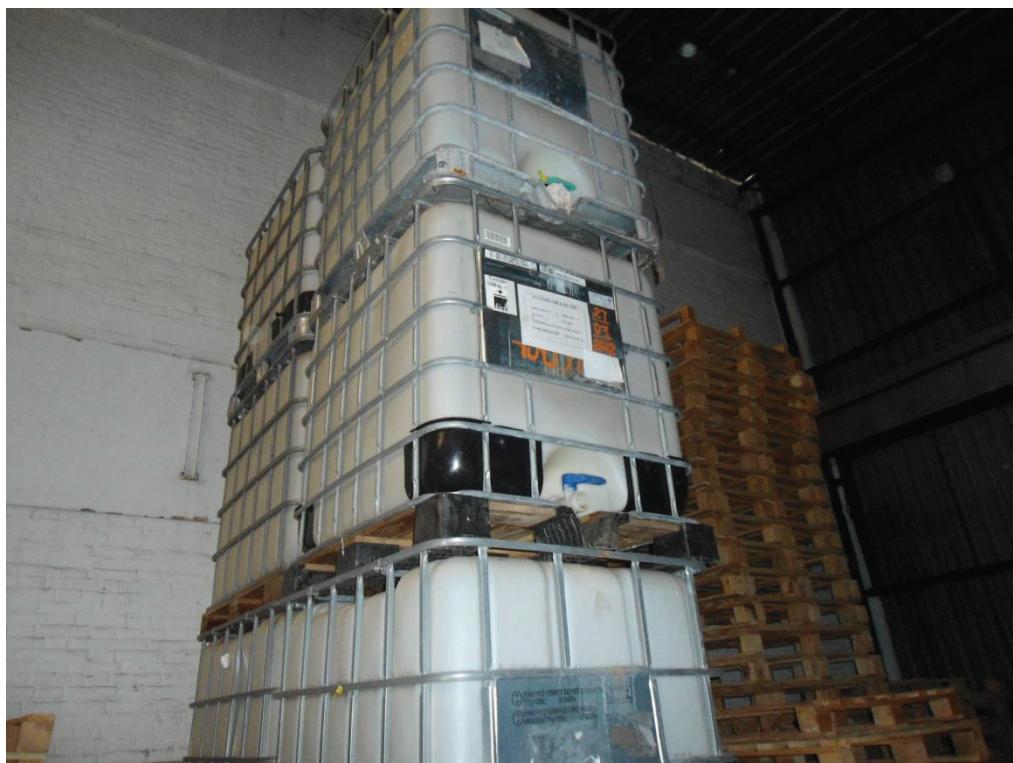
37. 10 tanques com estrutura metálica - área externa fundos

Há mais três na produção. A maioria novos. Capacidade 1000 litros.

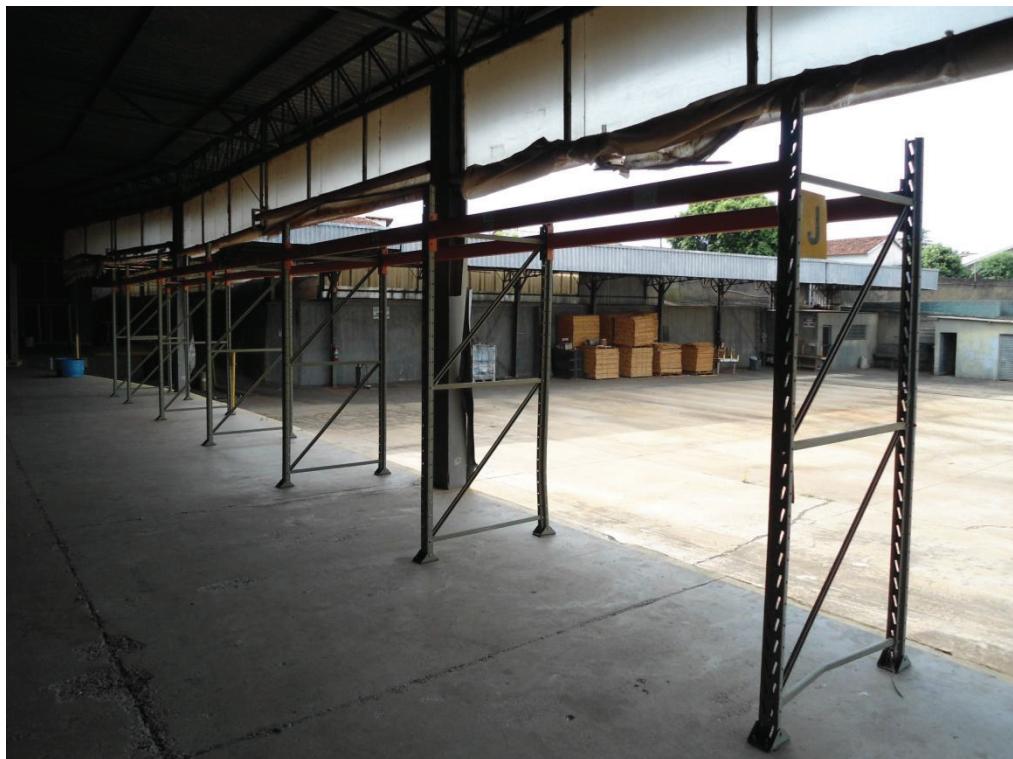
38. 07 prateleiras em aço 1,00x1,70 m - área externa fundos

São comercializadas por pé direito e longarinas, aos pares para serem montadas de acordo com a necessidade. Em muito bom estado.

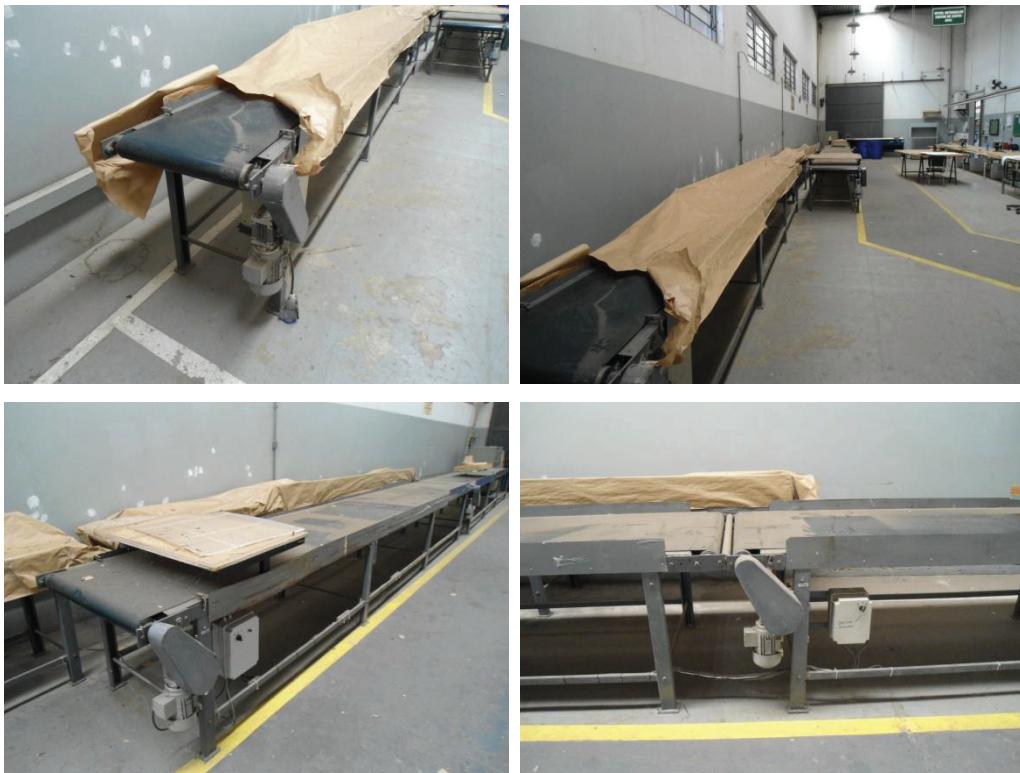
52. 07 esteiras elétricas 7,00x1,00 m - área externa

Em avançado estado de uso. Não foi possível averiguar o funcionamento dos mesmos, alguns transportadores parecem fora de serviço.

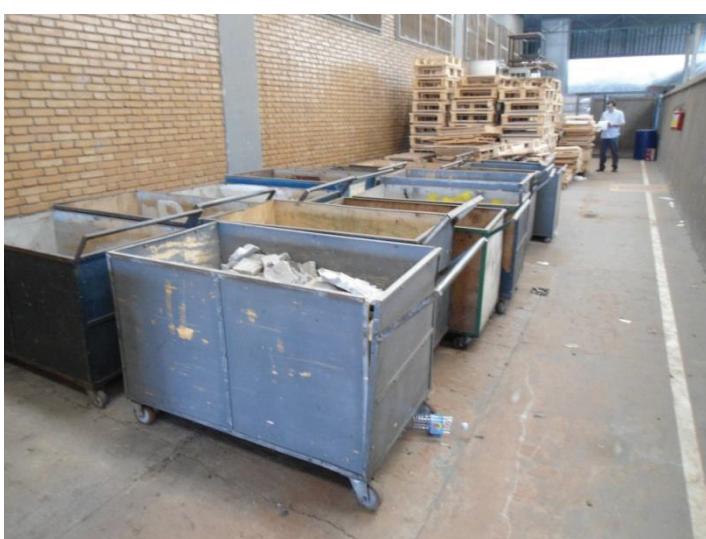
53. 22 carrinhos para transporte de material - área externa

Estes carrinhos não tem valor econômico.

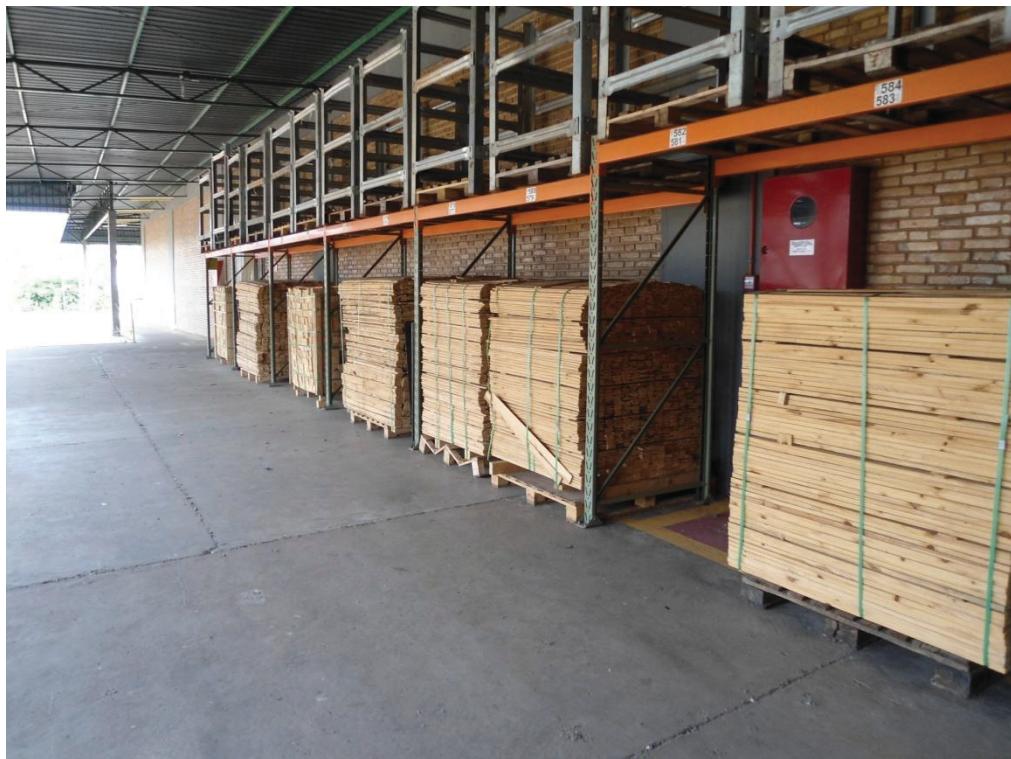
54. 22 blocos de madeira para fabricação de pallets - área externa

Aproximadamente 22 metros cúbicos de pinus, cortados para fabricação de pallets.

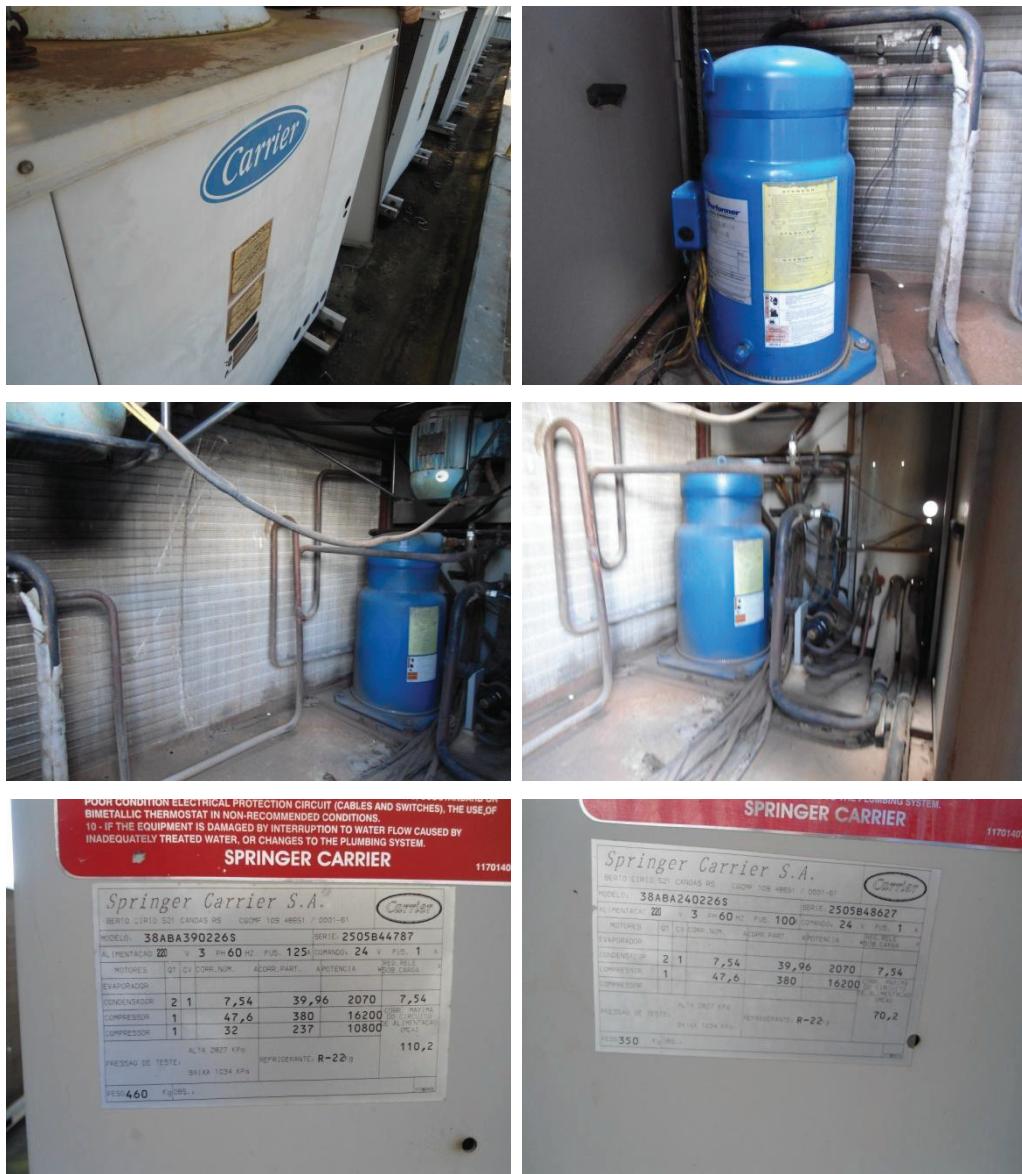
59. 06 Máquinas de Ar condicionado central Carrier - área externa

Três máquinas de 20 Tr's e Três de 32,5 Tr's (uma destas três faltando um compressor, com unidades evaporadoras, em bom estado, aparentemente os equipamentos recebiam manutenção, não foi possível aferir o funcionamento. Modelos 38ABA240226S (três) e 38ABA390226S (três). 220 V, Refrigerante R-22. Com exaustores e coifas.

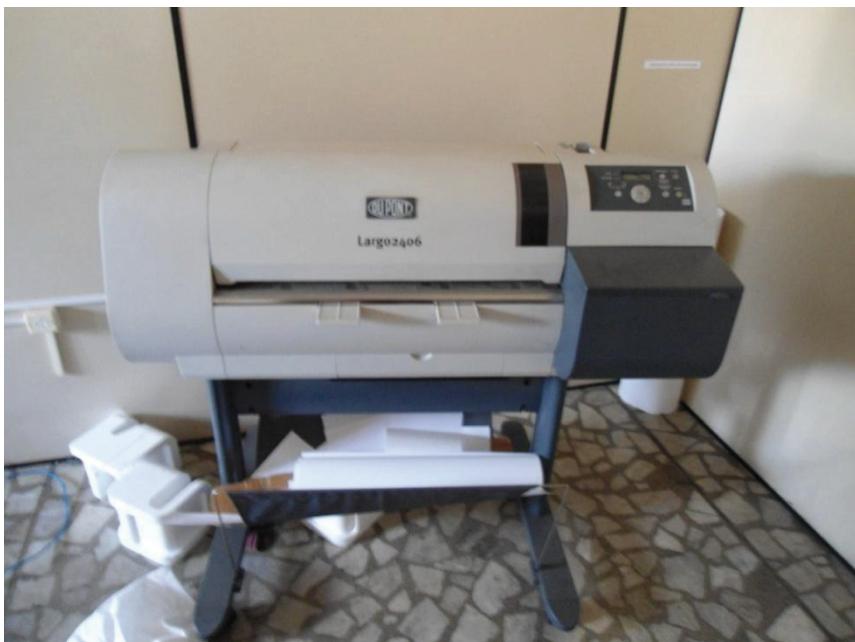
60. Impressora DuPont modelo Largo 2406 – sala 002 pré impressão

Ótimo estado de conservação, pouco uso. Seis cores, 2.400x1.200 dpi.
100~240V, 50~60 hz.

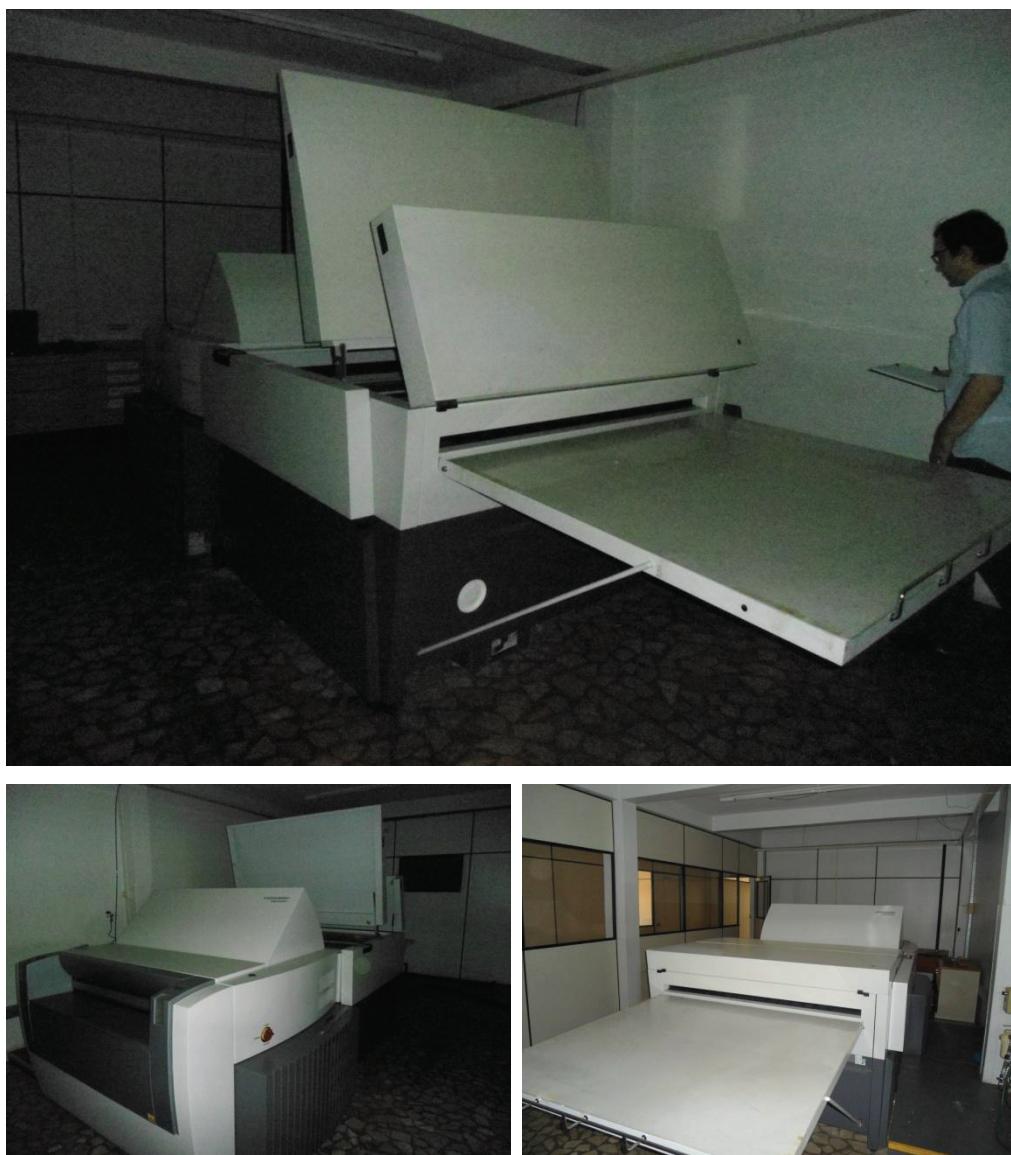
**62. HEIDELBERG SUORASSETTER 105 nº PL001973 acoplado a alimentador
GUNS E JENSEN PT 135 ambos 2007 sala 006 inf**

Em excelente estado de conservação

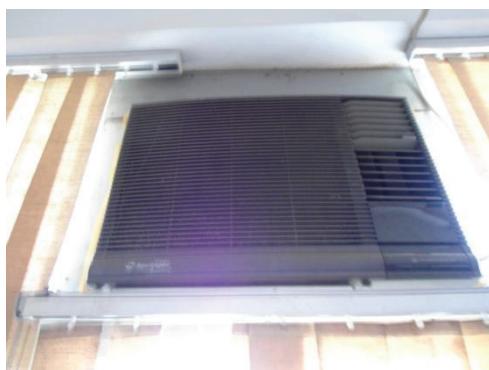
63. Aparelho de Ar condicionado Springer 10000BTU's – sala 21

Informamos que não foi possível aferir o funcionamento do mesmo que será avaliado levando em conta os fatores descritos na metodologia deste trabalho.

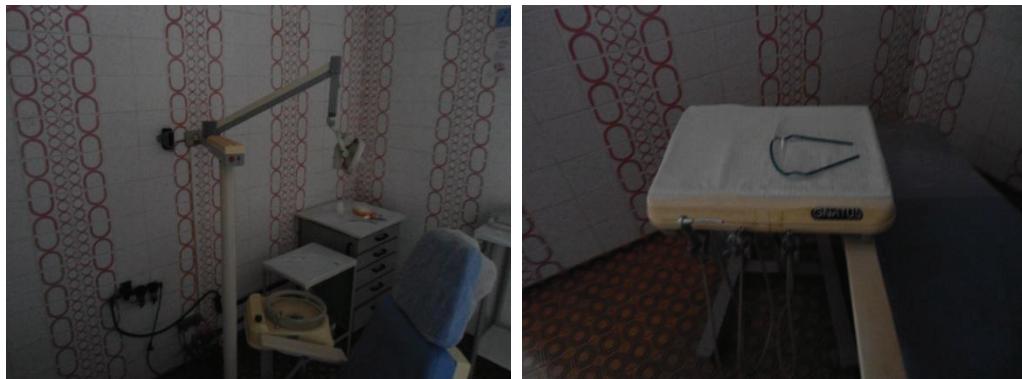
64. Equipo dentista Gnatus – sala 21

Bom estado. Sem compressor.

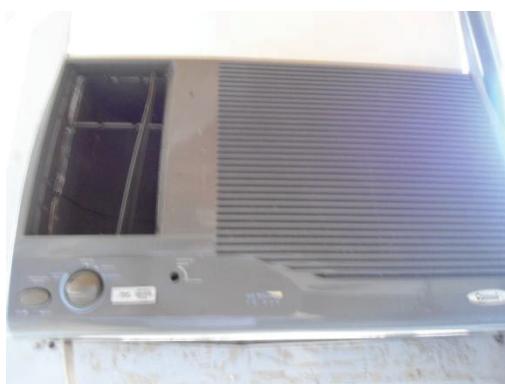
65. Aparelho de Ar condicionado Consul 10000BTU's – sala 022

Péssimo estado, faltando peças

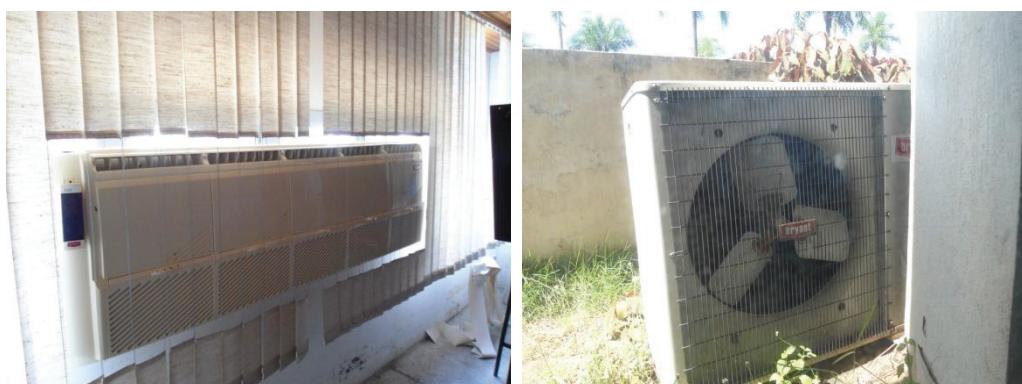
66. Aparelho de Ar condicionado Bryant split – sala 023

Aparenta bom estado

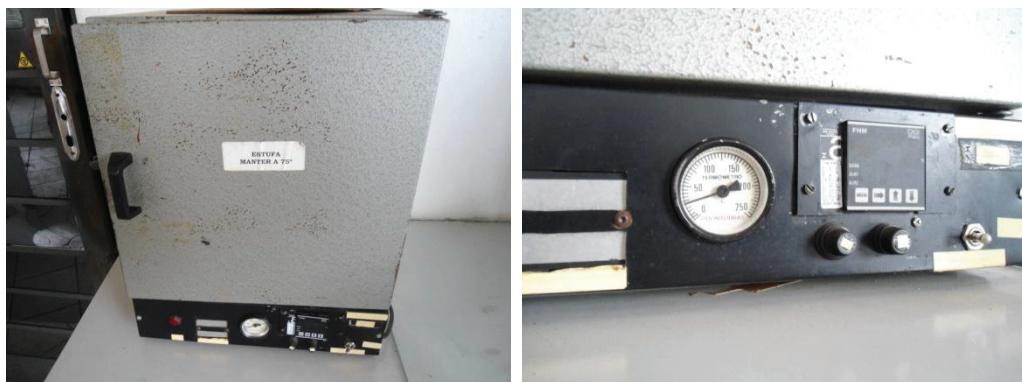
74. Estufa s/marca aparente – sala 28 offset

Trabalha entre temperaturas 0 a 250° Celsius. Muito usada, não foi possível verificar o funcionamento.

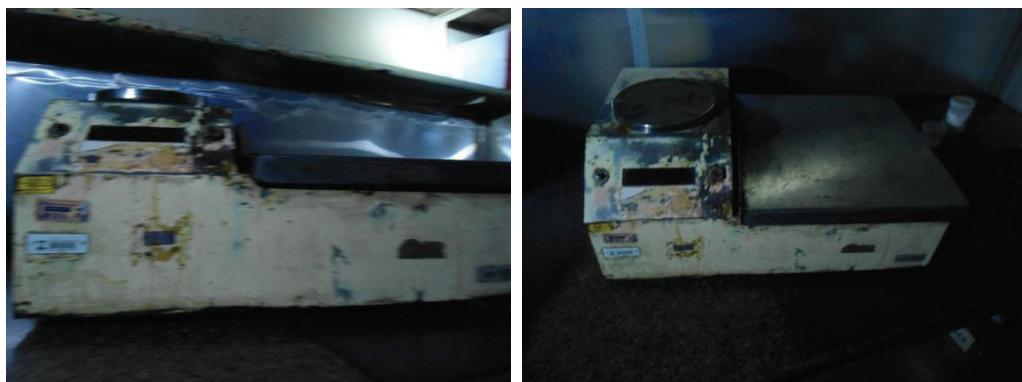
77. Balança de precisão Marte 40 kg - sala 30 preparação tintas

Muito usada. Péssimo estado. Não foi possível aferir o funcionamento.

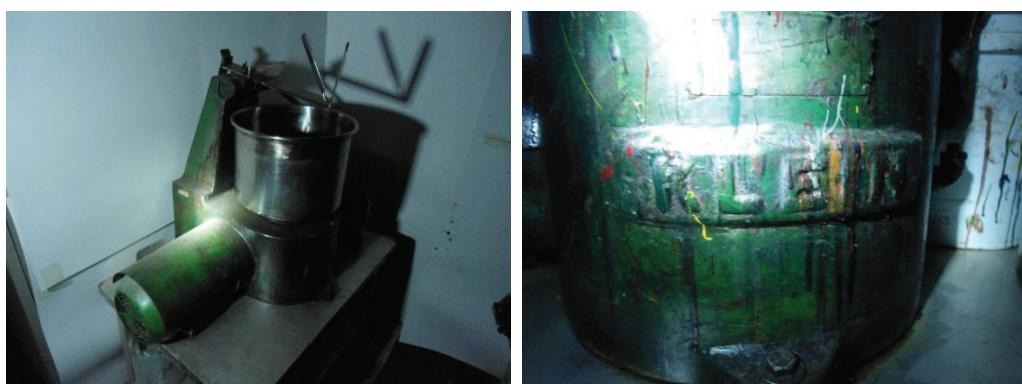
78. Batedor Klein - sala 30 preparação tintas

Estava em uso até a parada. Muito usada. Precisa de revisão

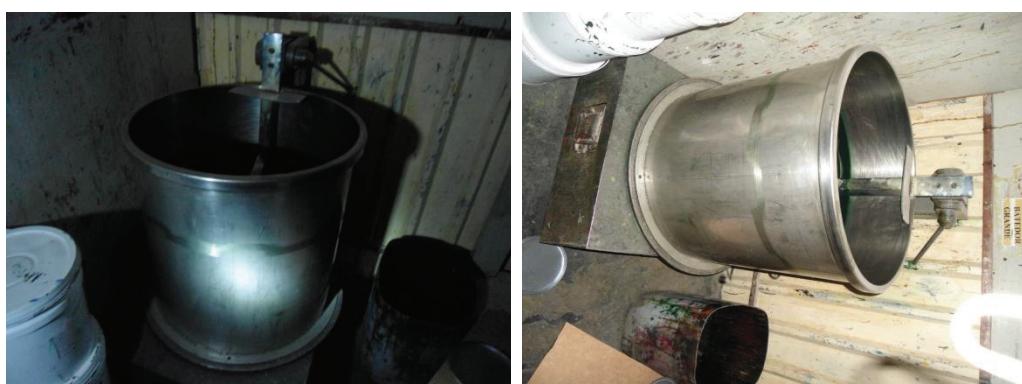
80. Batedor grande com tambor em inox - sala 30 preparação tintas

Em uso até a parada. Há tinta em seu recipiente de inox. Bom estado

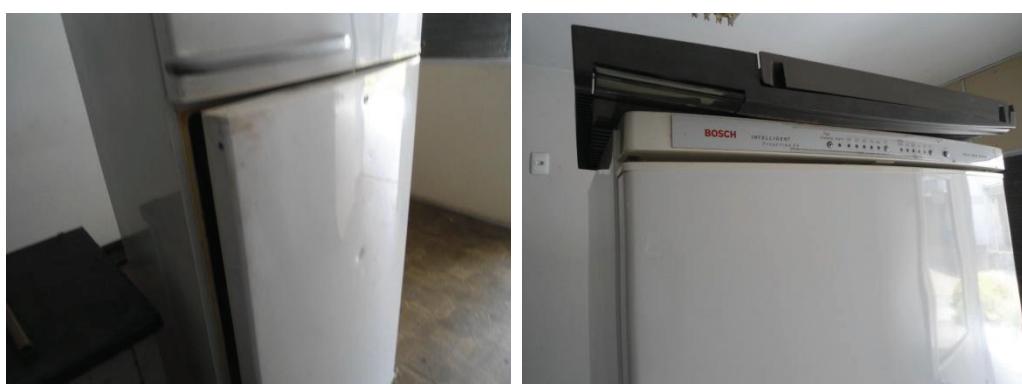
89. Geladeira Duplex Bosch Frost Free - setor manutenção e refeitório

Cano de cobre na saída do compressor cortado e soldado na linha de baixa pressão. Porta amassada.

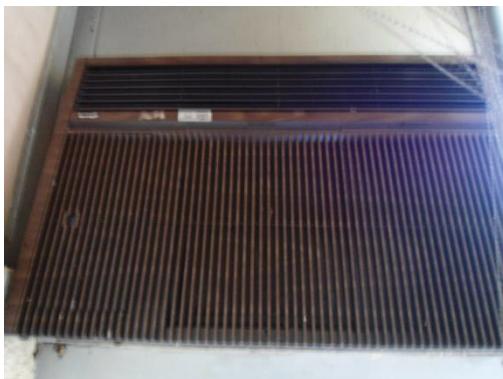
91. Aparelho de Ar condicionado Sringer madeira - setor manutenção e refeitório

Muito antigo, não podemos afirmar sobre o funcionamento.

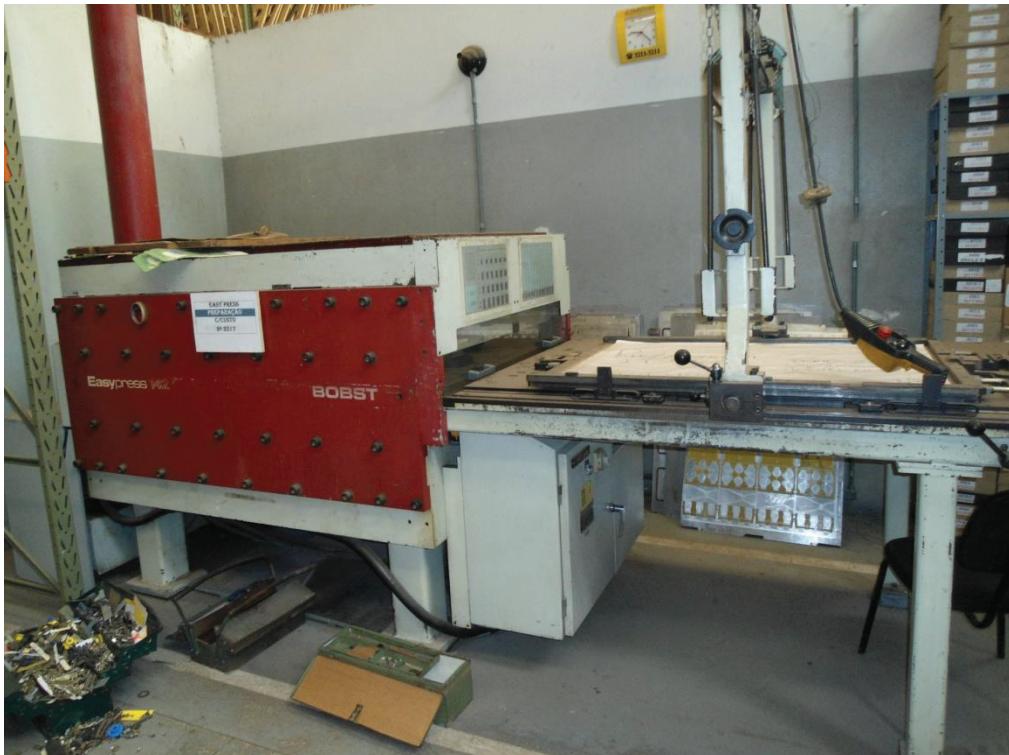
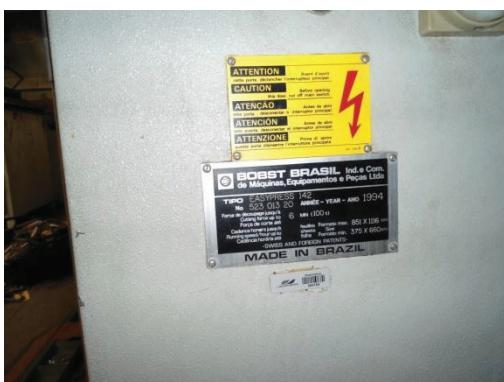
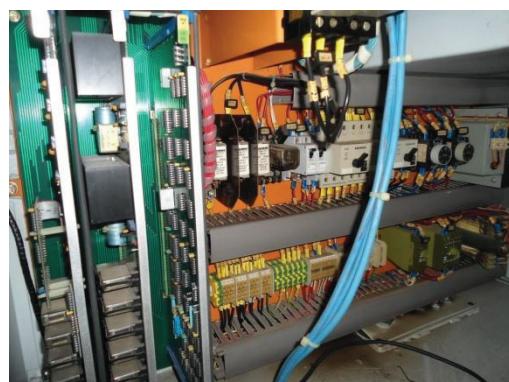
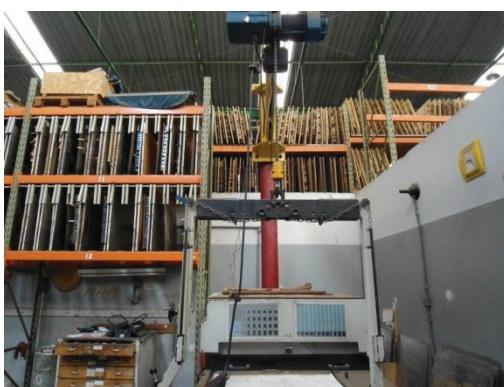
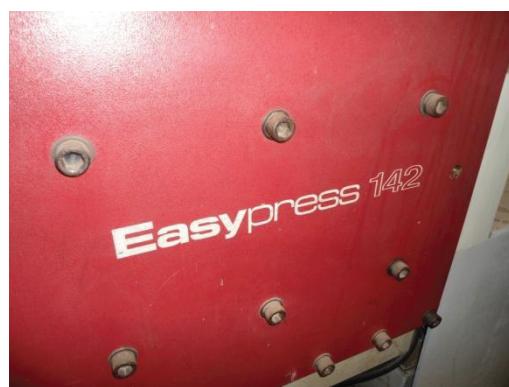
102. Preparador de Ferramentas BOBST EASY PRESS 142 nº 52301320 ano

Em bom estado de conservação. Equipamento para reduzir setup em máquinas de corte e vinco. Estava em operação quando da parada.

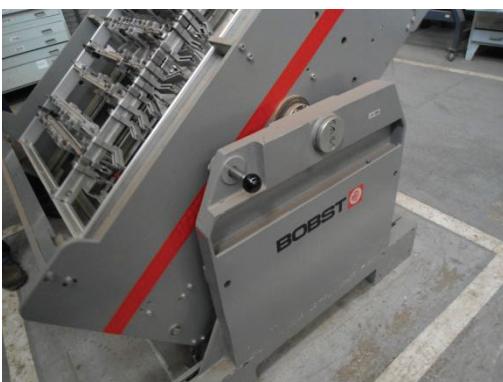
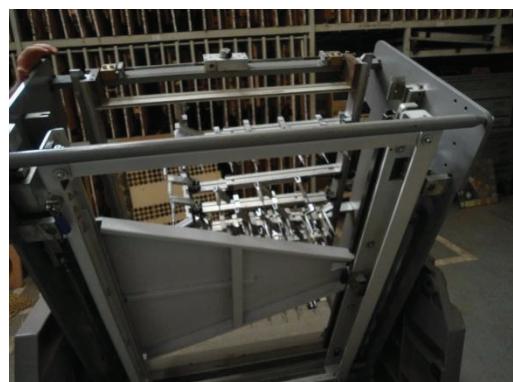
103. Mesa de Preparação de destaque da Máquina BOBST Visioncut 106 LE

Equipamento em ótimo estado, para ser utilizado com a finalidade de minimizar tempos de parada da máquina descrita neste item 7 deste Laudo, Máquina de corte e vinco Bobst Autoplantine Visioncut 106 LE ano 2011.

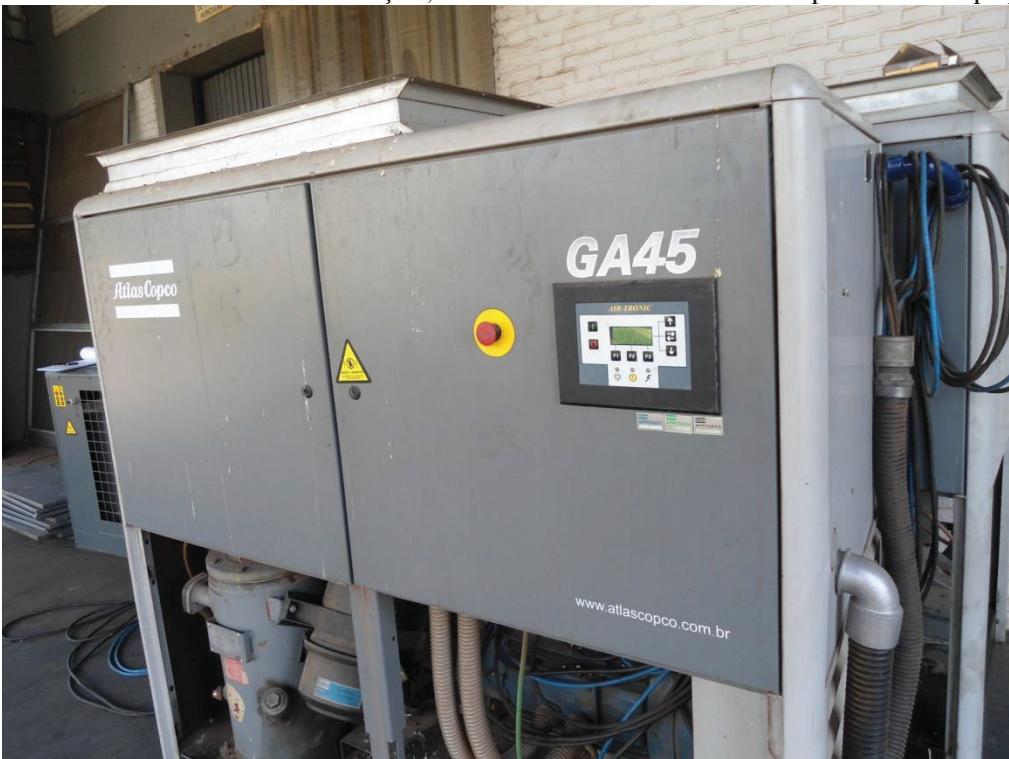
104 - Compressor ATLAS COPCO GA 45-125 P de 220V/60hz pressão 9,1 bar descarga de 443 m³/h potência 60 cv rotação 3545 rpm ano 2004 patrimônio 1441.
Aparenta bom estado de conservação, não há sinais de falta de componentes ou peças.

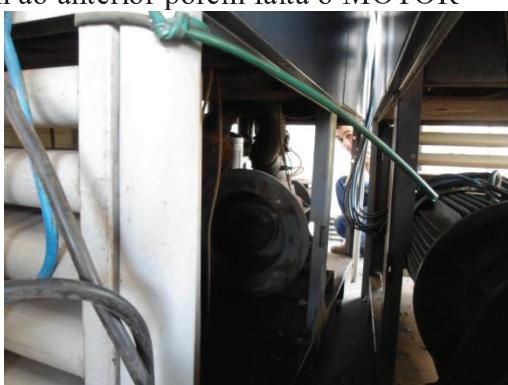
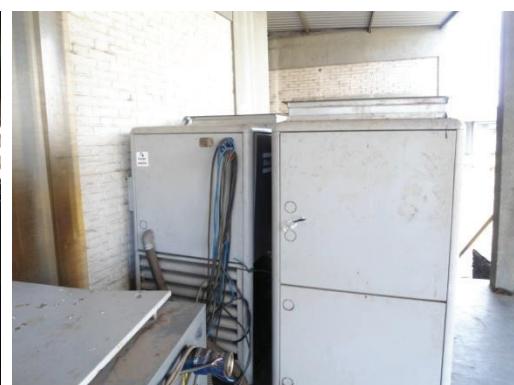
105 - Compressor ATLAS COPCO GA 45-125 P de 220V/60hz pressão 9,1 bar descarga de 443 m³/h potência 60 cv rotação 3545 rpm ano 2004 patrimônio 1440
Idem ao anterior porém falta o MOTOR

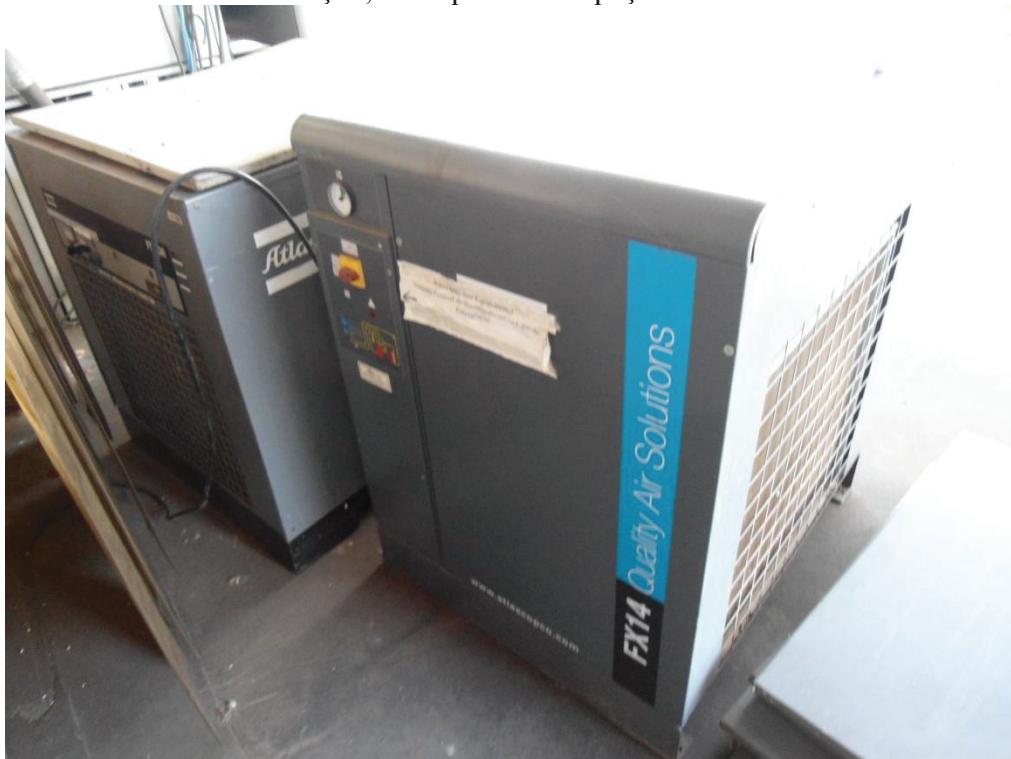
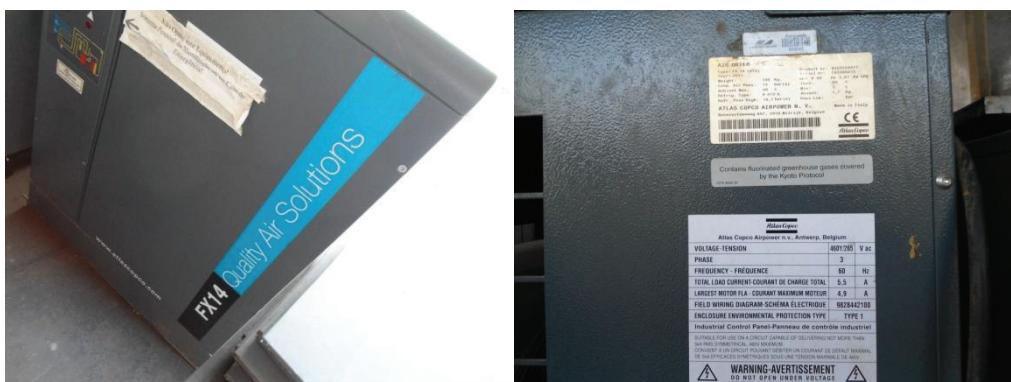
**106 - Secador de ar ATLAS COPCO modelo FX 14 n° série CAI489415
n°PRODUTO 8102224477 pressão 13 bar 480V 60hz ano 2011 patrimônio 2042.**
Em ótimo estado de conservação, não aparenta ter peças faltando.

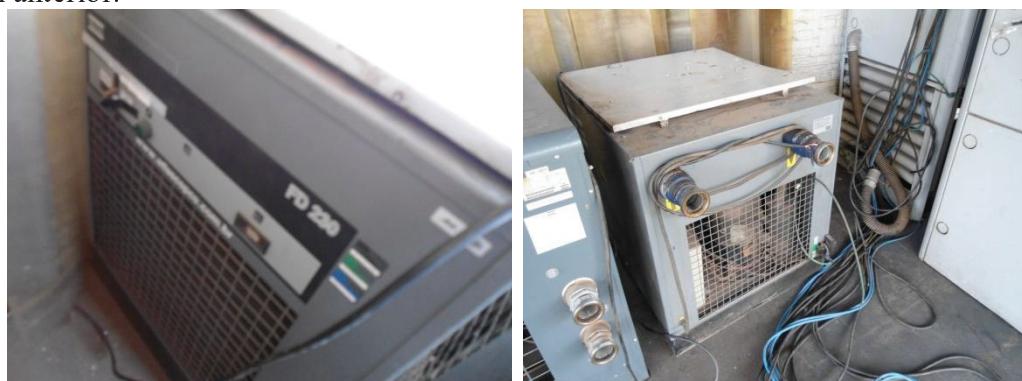
107 - Secador de ar ATLAS COPCO modelo FD 230 n° série FD 850136 pressão 13 bar 480V 60hz
Idem anterior.

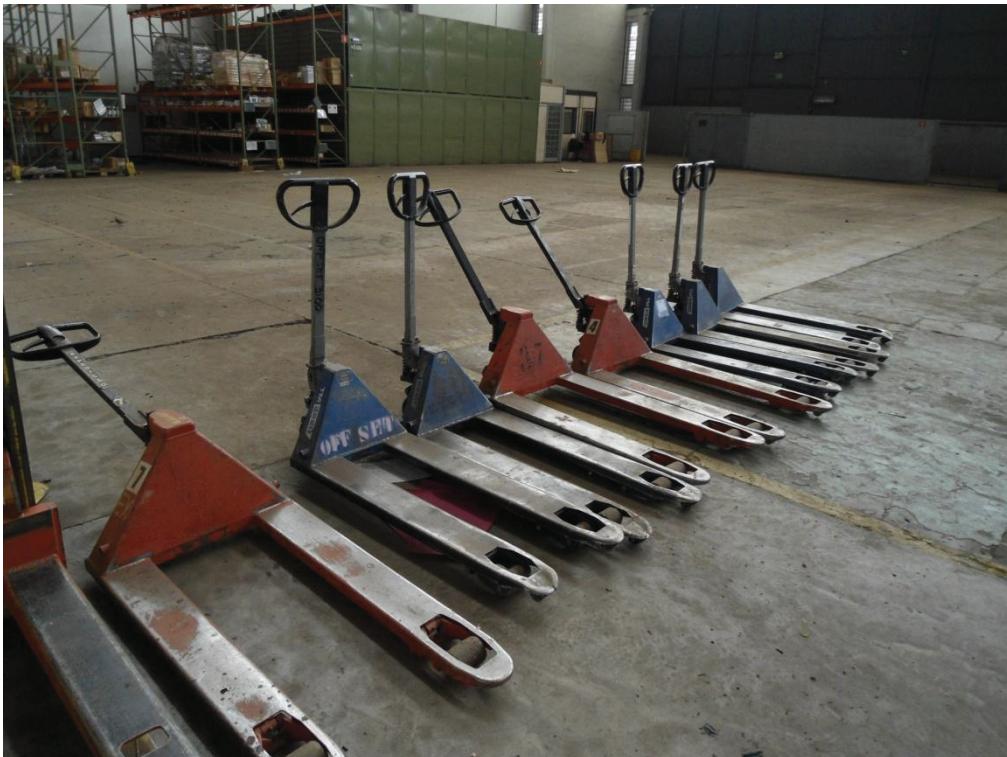
108 - Palleteiros com capacidade estática de 2.000 kg e dinâmica de 1.600 kg num total de 8 (oito), sendo que funcionam mas alguns precisam de manutenção.

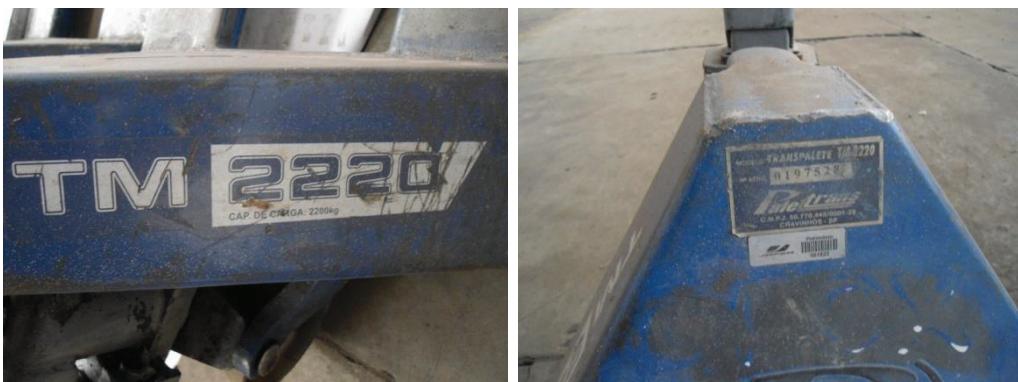
Foram encontrados dois destes equipamentos na oficina, mas não estão funcionando por falta de peças, o outro foi colocado junto com os demais no almoxarifado.

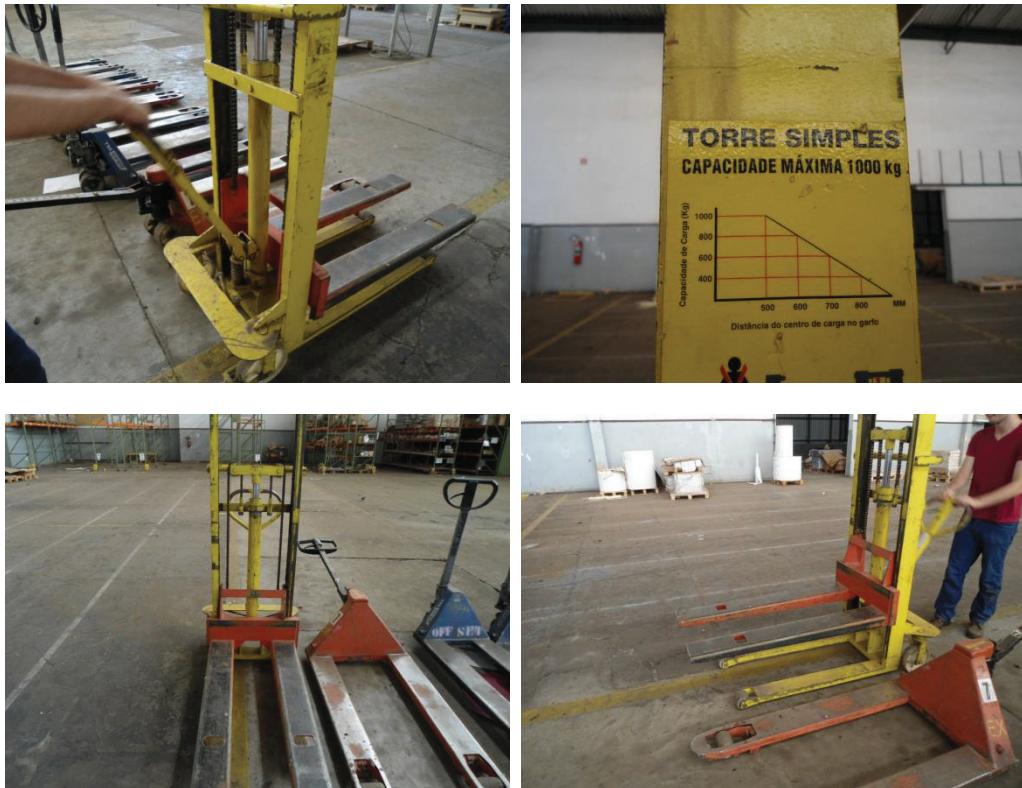
109. Empilhadeira manual. De torre simples com capacidade máxima de 1.000 kg no regime estático. Muito usada, encontra-se em funcionamento.
