LAUDO TÉCNICO DE AVALIAÇÃO

1004244-93.2015.8.26.0077

REQUERENTE
PAPIRUS INDUSTRIA DE PAPEL S/A

REQUERIDOS
JC FERREIRA & FERREIRA LTDA

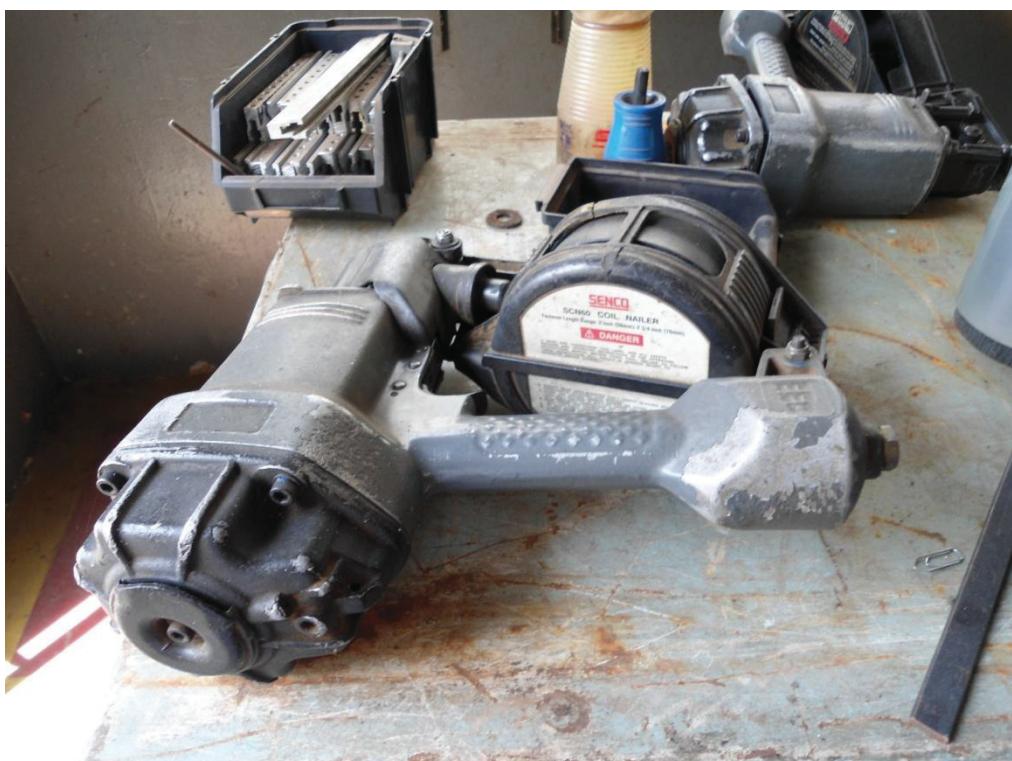
110. Máquina pregadeira pneumática Senco SCN60 Coil Nailer 50mm/70 mm.

Duas unidades utilizadas para fazer pallets, não foi possível aferir o funcionamentos dos equipamentos, aparentam avançado estado de uso.

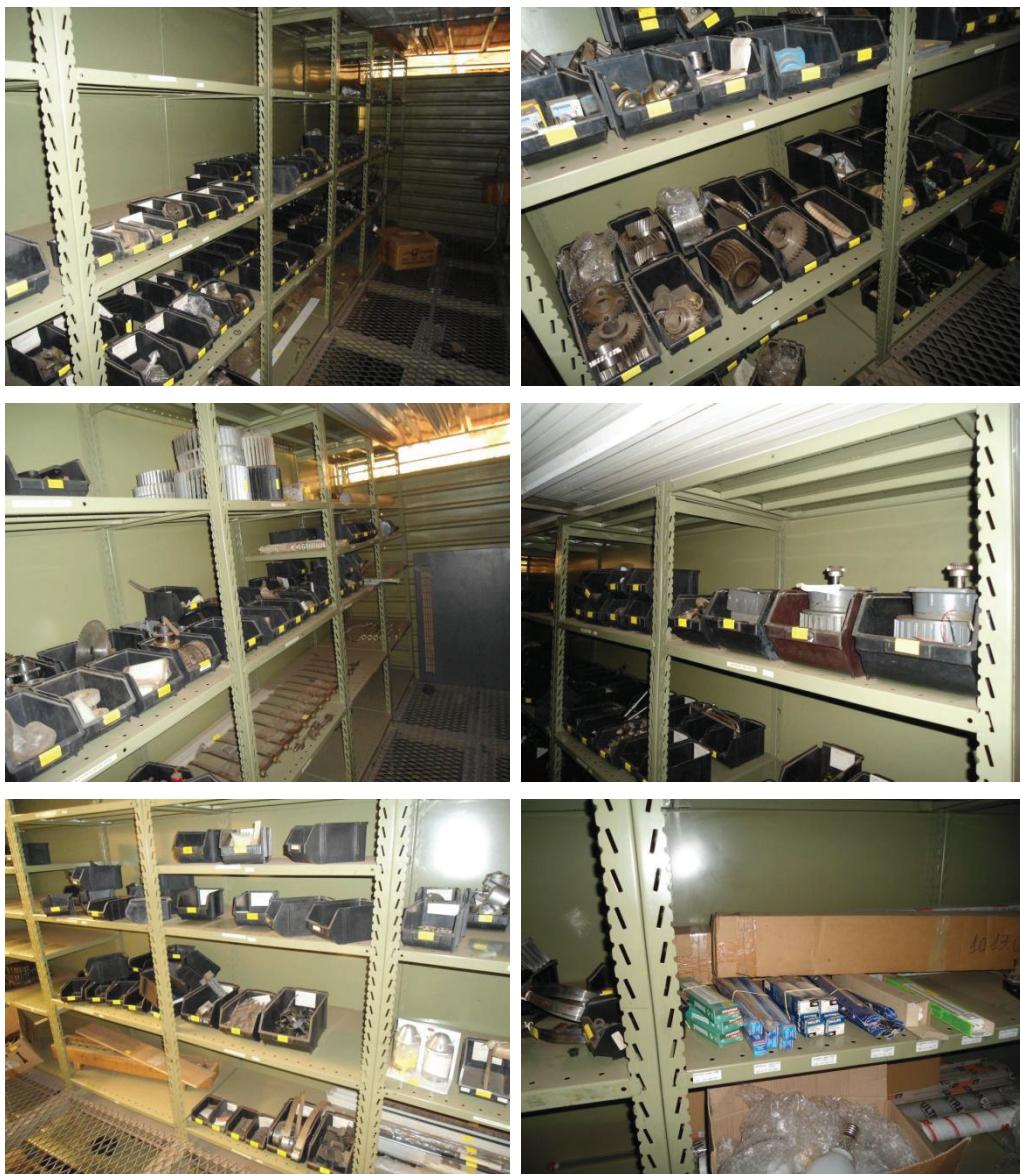
111. Peças para reposição

Caixas plásticas contendo peças de reposição para máquinas relativas ao setor de embalagens e de manutenção geral locados em dois setores, no almoxarifado e na oficina. Não foram contados e descritos separadamente.

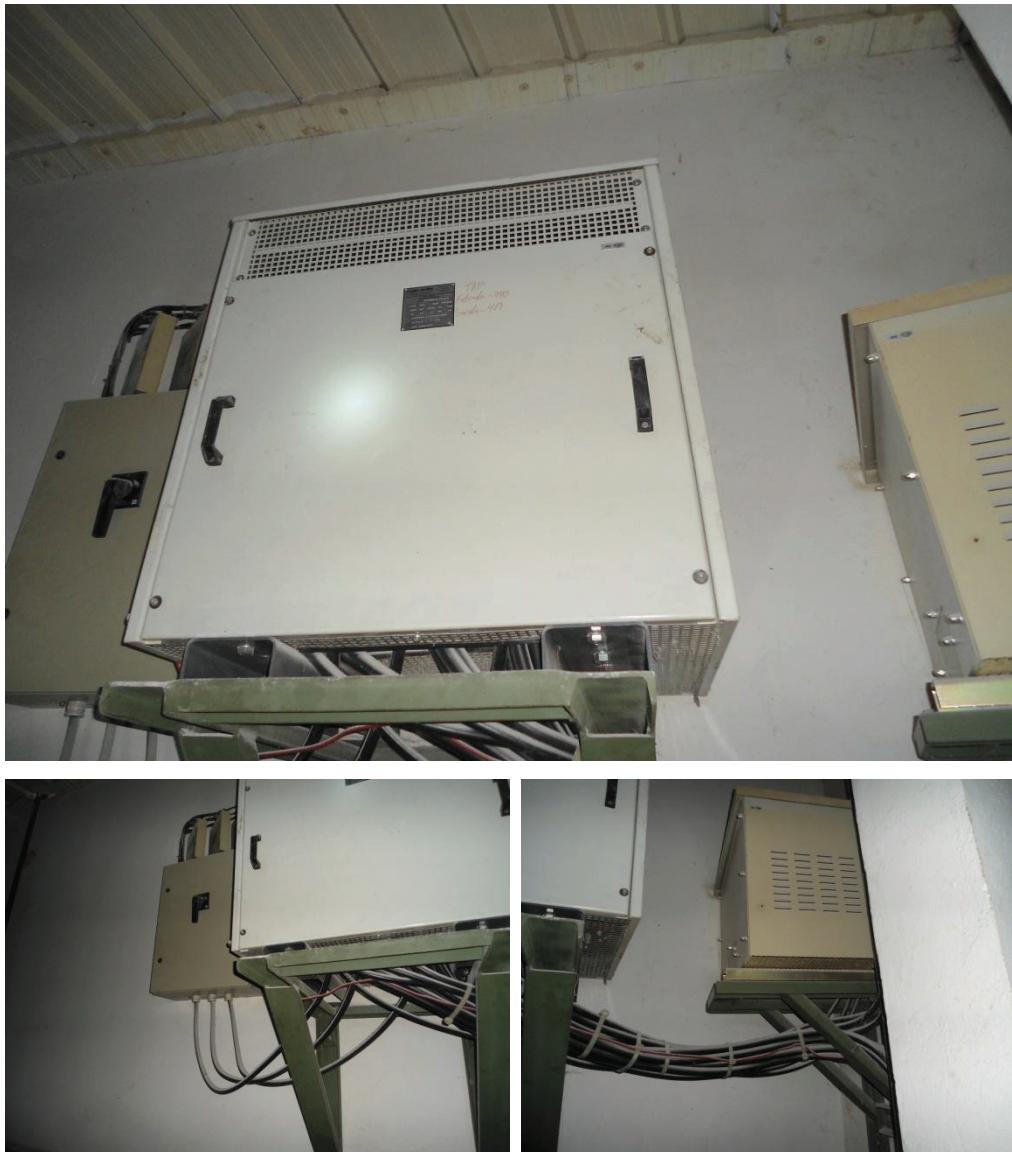
112. Transformador Eugen Janilza modelo VDE 0532 série 237M5251 270 kVA

50/60 hz, entrada 220 V saídas 417, 400, 384 V peso 540 kg, aparentemente em funcionamento, no setor das impressoras OFF-SET.

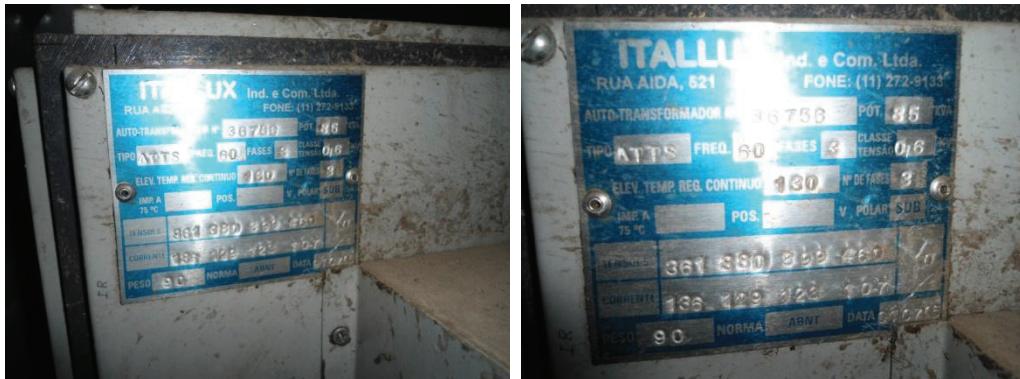
114. Transformador ITALLUX tipo ATT3 85 kVA nº 36780

Aparenta bom estado de conservação e estar funcionando. Locado em laje acima da casa de geradores, entrada 220 V saída 361, 380, 399, 460 V, trifásico, ano 2005.

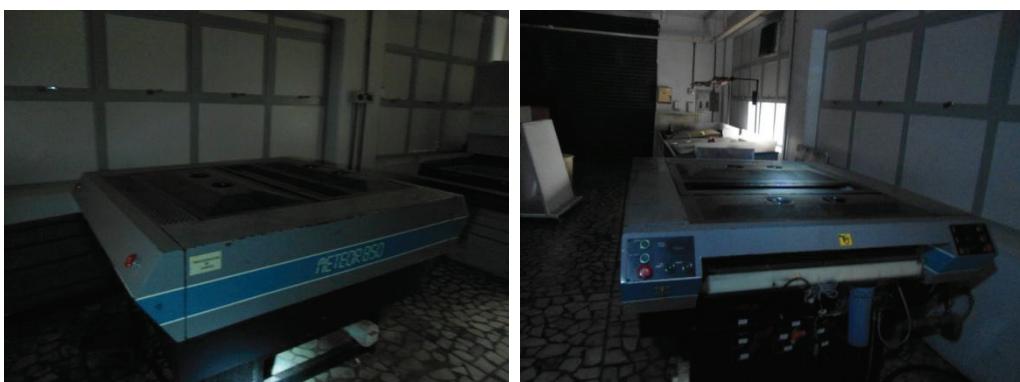
116. Máquina processadora de chapas METEOR 850

Aparenta bom estado, antiga, não foi possível verificar o funcionamento.

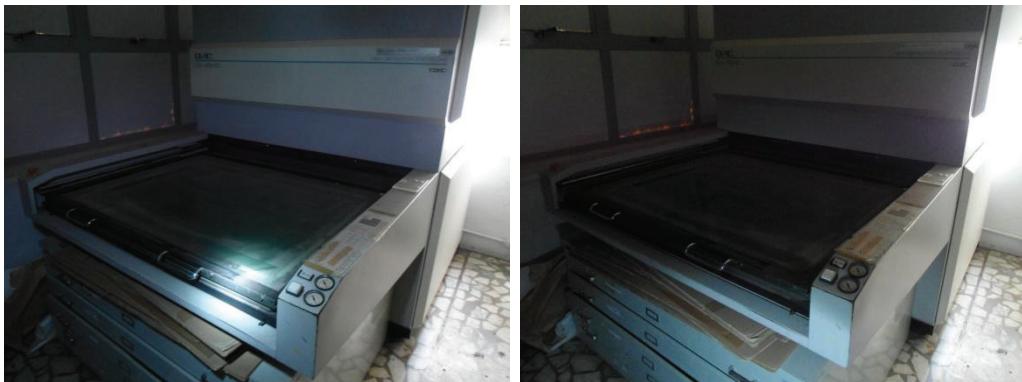
117. Prensa de cópia de chapas OVAC OV45HD série 45HD - 2348

Em ótimo estado de conservação, não foi possível aferir o funcionamento

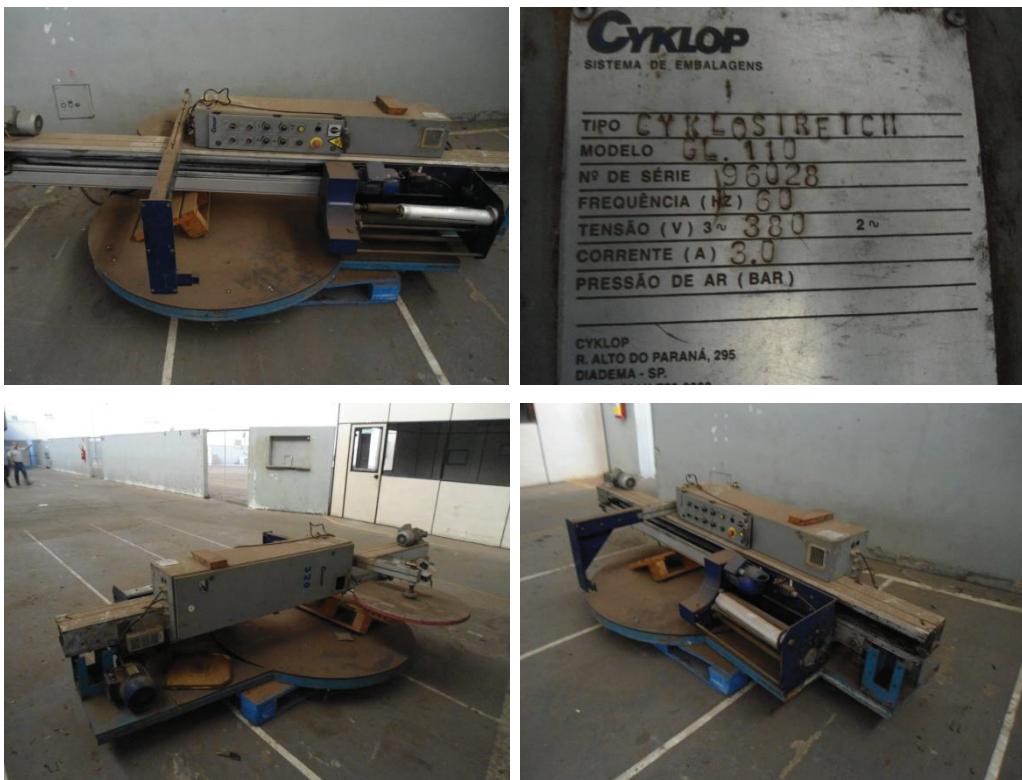
118. Máquina para embalar CYKLOP CYKLOSTRETCH modelo GL 110 nº série 96028 tensão 380V corrente 3A.

Bastante usada. Não foi possível aferir o funcionamento do equipamento.
Aparentemente não há peças faltando.

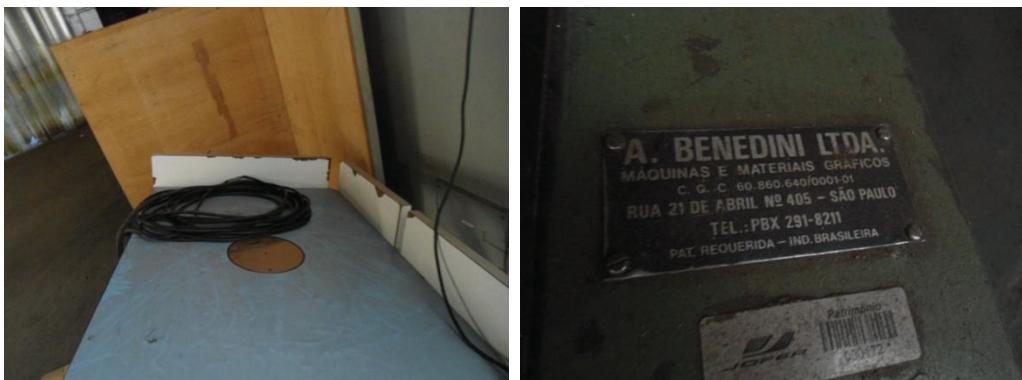
120. Máquina batedora e alinhadora de papel A. BENEDINI

Localizada próximo à máquina Resmadeira, não foi possível aferir o funcionamento da máquina. Muito usada.

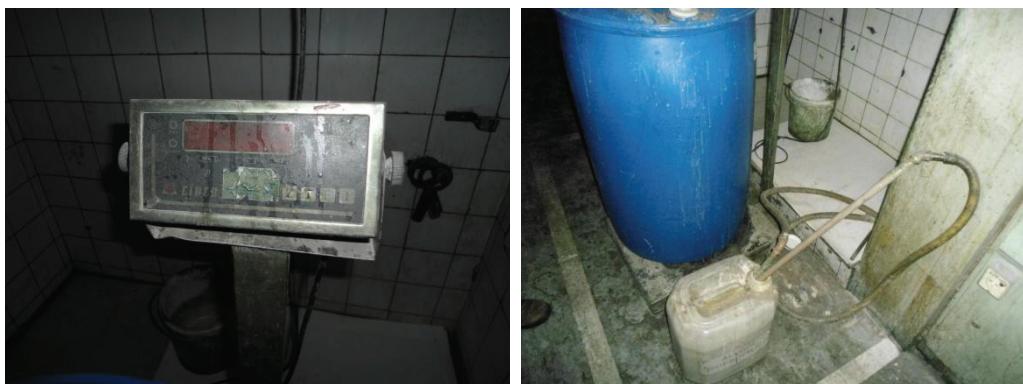
121. Balança LIDER LD 1050 com indicador digital capacidade mínima 1,0 kg e máxima 300 kg locada no setor das off-set

Locado no setor das impressoras OFF-SET. Estava em funcionamento até a parada.

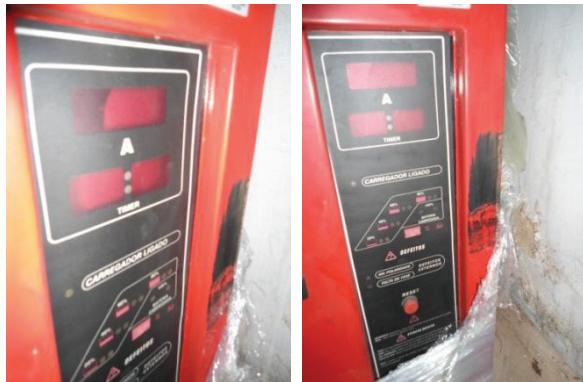
122. Carregador de bateria para empilhadeira elétrica JLW ELETROMAX LINDE FA2460 série 6

Muito bem cuidado. Não aferido seu funcionamento. Localizado em Rack porta pallet no setor da produção.

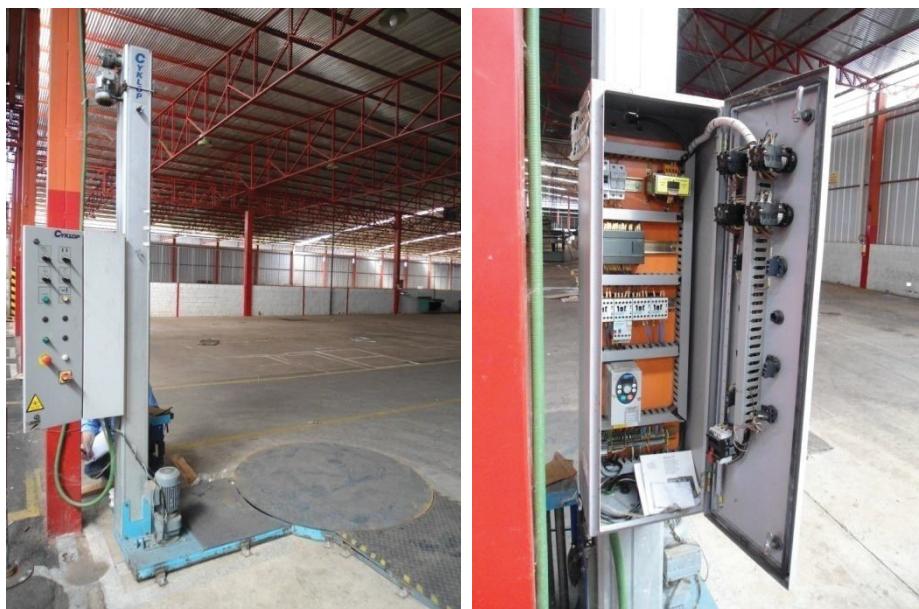
123. Máquina para embalar CYKLOP CYKLOSTRETCH modelo CS150 nº série 500335 tensão 380V corrente 4,5A. Palletizadora automática.

Em ótimo estado. Aparência de nova. Não faltam componentes está completa.

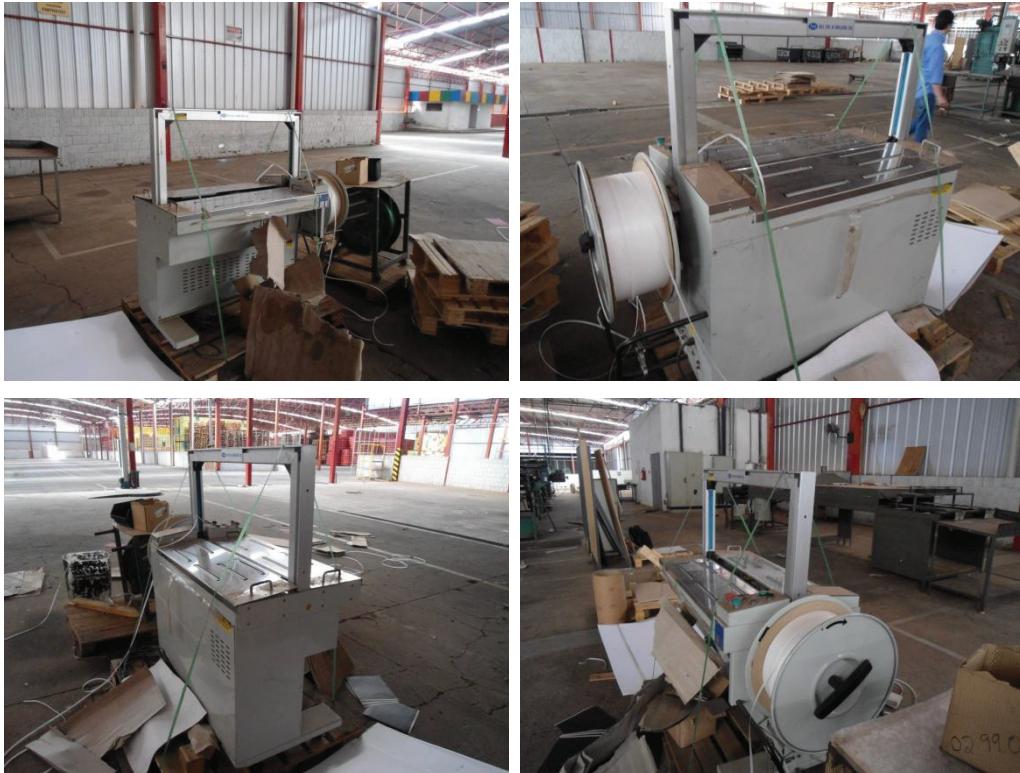
124. Máquina de passar fita THR modelo TP-101 nº 3144 ano 2011, potência 3 kW

Ótimo estado de conservação, funcionou até a parada. 220V/60Hz – Monofásico ou 220/380V – Trifásico Tensão da Fita: Ajustável de 5 Kg a 80 Kg Largura da Fita: 7mm a 16mm Tamanho do Pacote : Altura Mínima: 30mm x Largura: 100mm

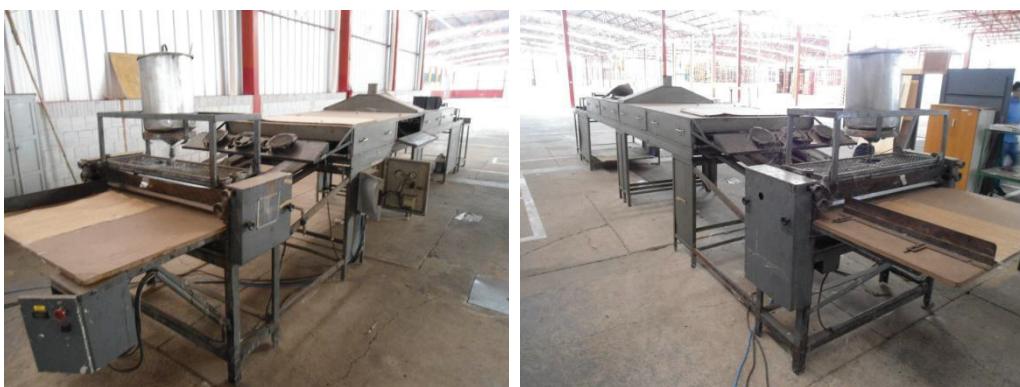
125. Forno para secagem de papelão sem marca e modelo

Muito usada, aparentemente em funcionamento quando da parada. Possui 8 resistências para aquecimento das quais uma está faltando. Não foi possível inferir sobre a potência do mesmo.

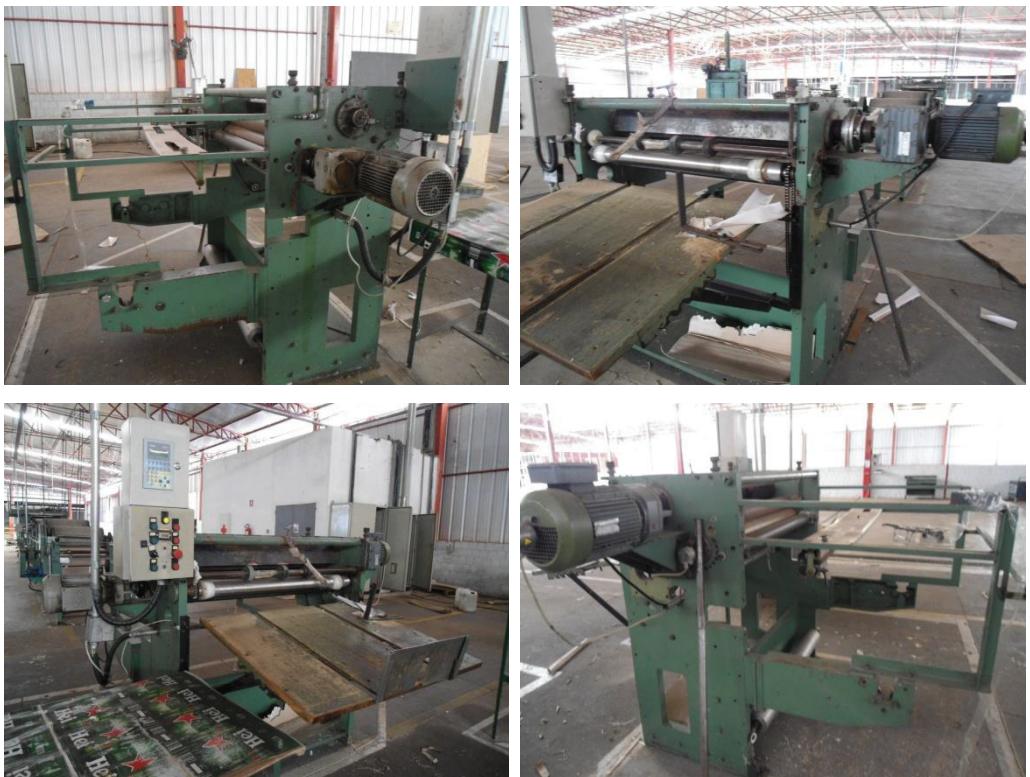
126. Guilhotina semi-automática para cortar papelão, sem marca aparente, utiliza dois motores. possui alimentador

Muito usada. Estava em funcionamento quando da parada. Possui automação nova.

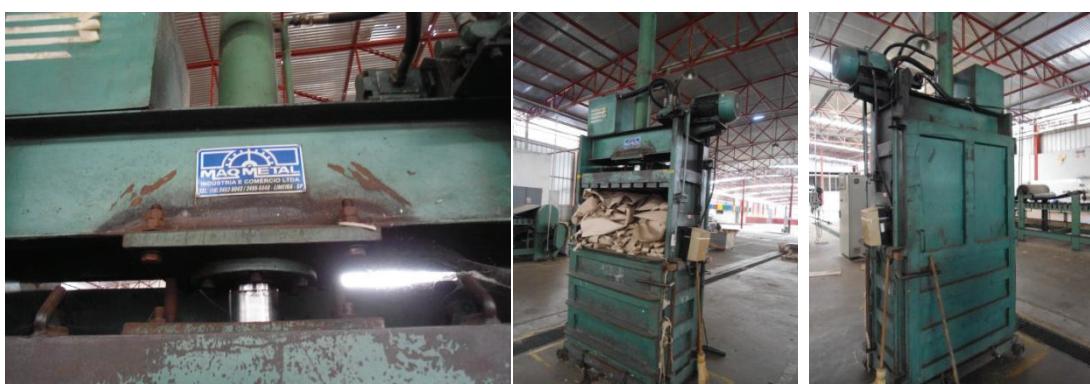
127. Prensa hidráulica MAQ METAL área de prensagem 100 cm x 50 cm, sem indicações de modelo e capacidade de prensagem

Bom estado de conservação. Aparentemente funcionando.

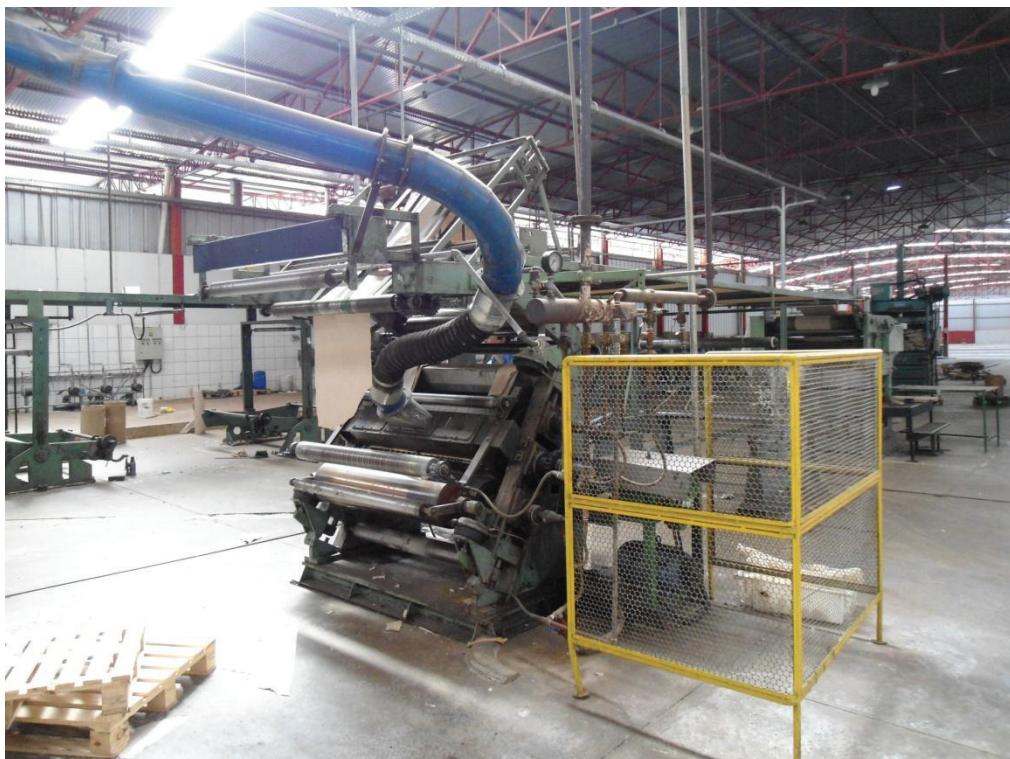
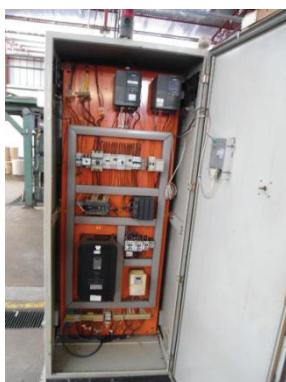
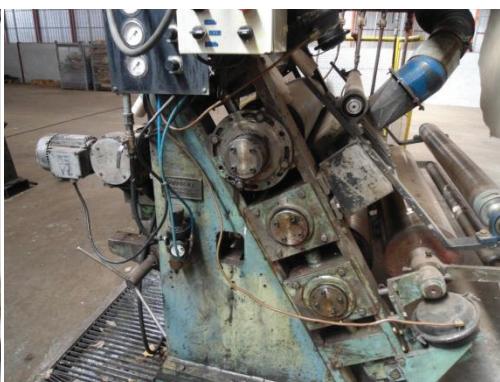
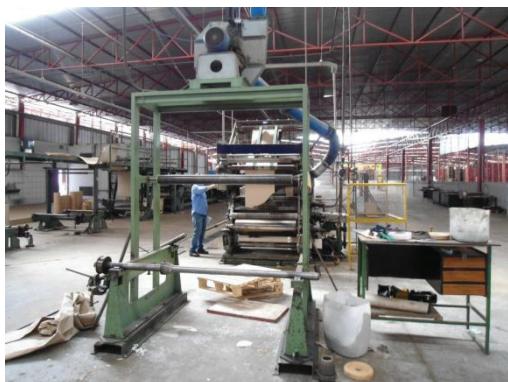
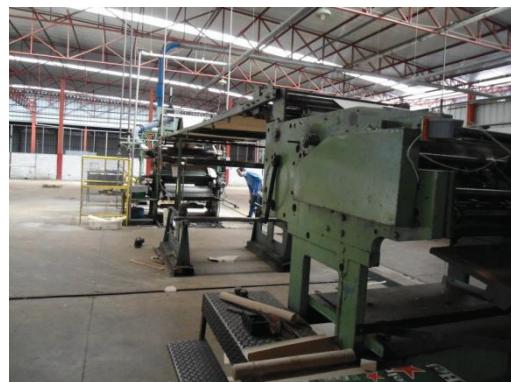
128. Máquina Onduladeira de papelão - Corrugadeira PRODEMA Ind. de Máquinas e Equipamentos

Antiga. Estado de conservação compatível com o tempo de uso. Estava em funcionamento quando da parada. Completa. Possui sistema de exaustão. Automação nova. Aparentemente 1300 mm - onda B

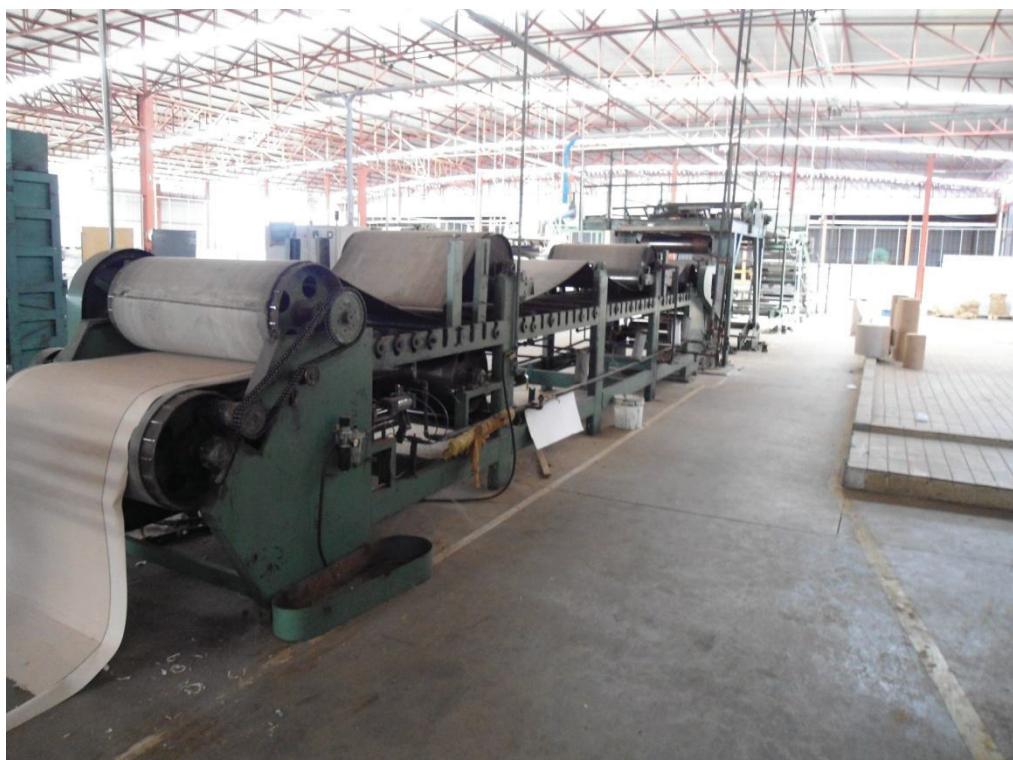
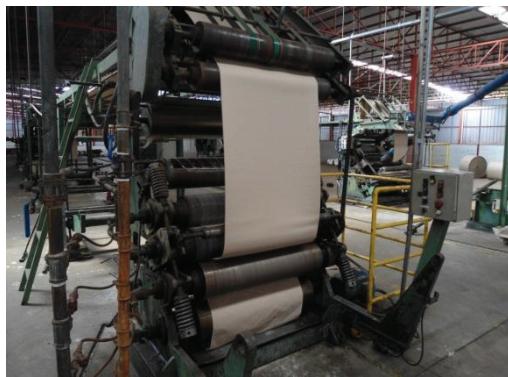
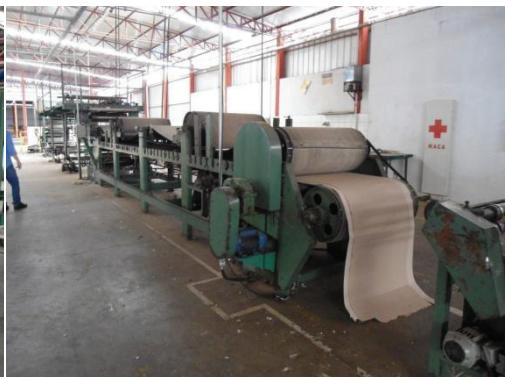
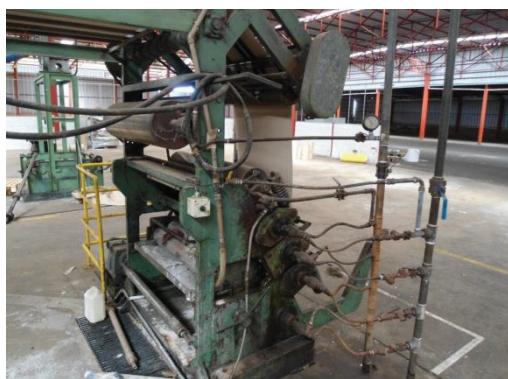
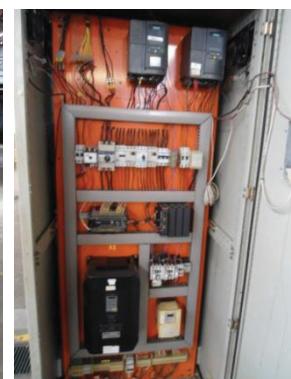
129. Máquina Onduladeira de papelão - Corrugadeira. Sem marca aparente.

Completa. Com automação nova. Muito usada. Estava em funcionamento quando da parada.

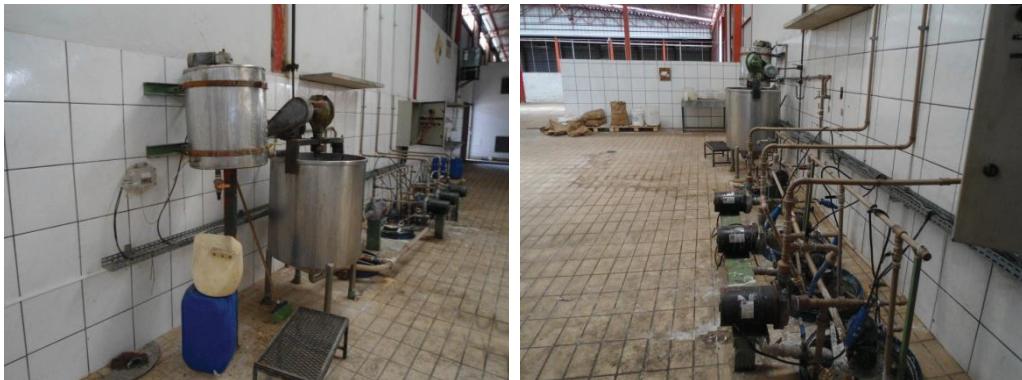
130. Estação de fabricação de cola.

Possui 4 bombas e 5 agitadores. Tanque misturador e alimentador em aço inox. Estava em funcionamento quando da parada. Precisa de limpeza e revisão. Pode ter bombas travadas.

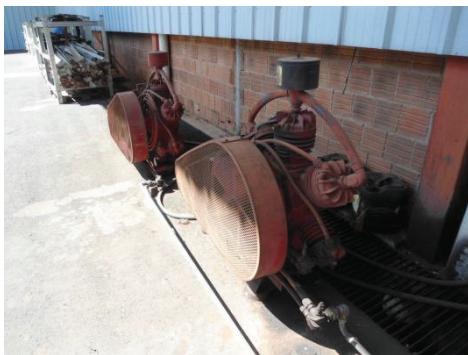
131. 02 Compressores de ar WAYNE (cabeçotes) sem reservatórios, 60 pés 15 cv.

Em bom estado de conservação. Não possuem reservatório de ar.

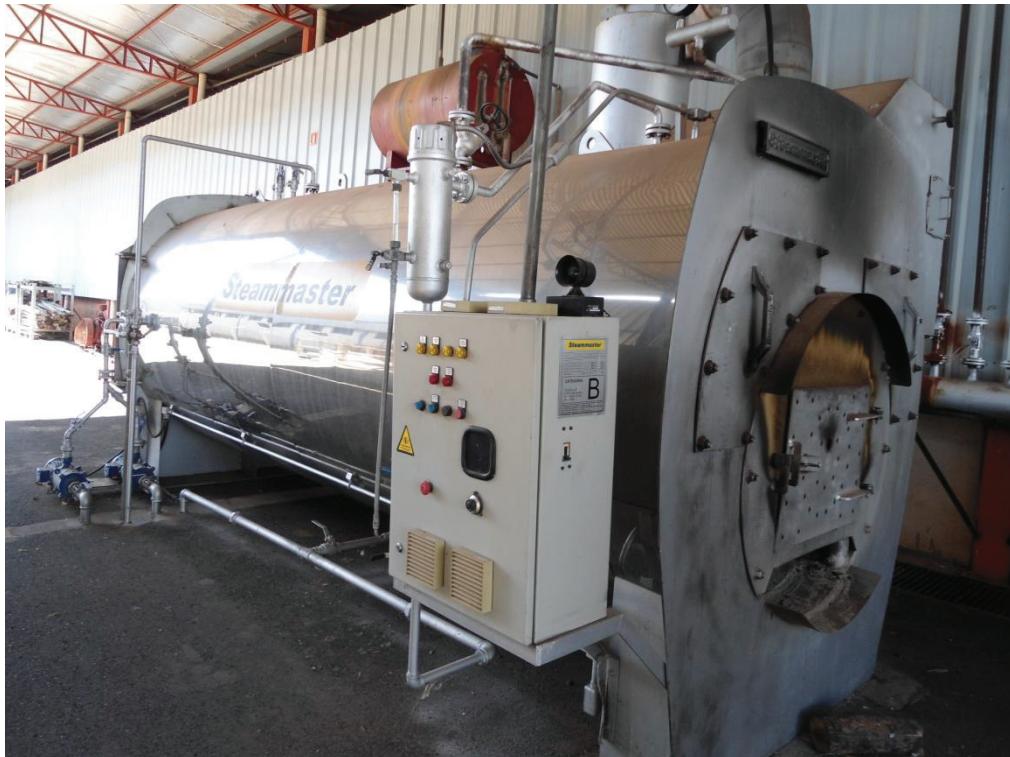
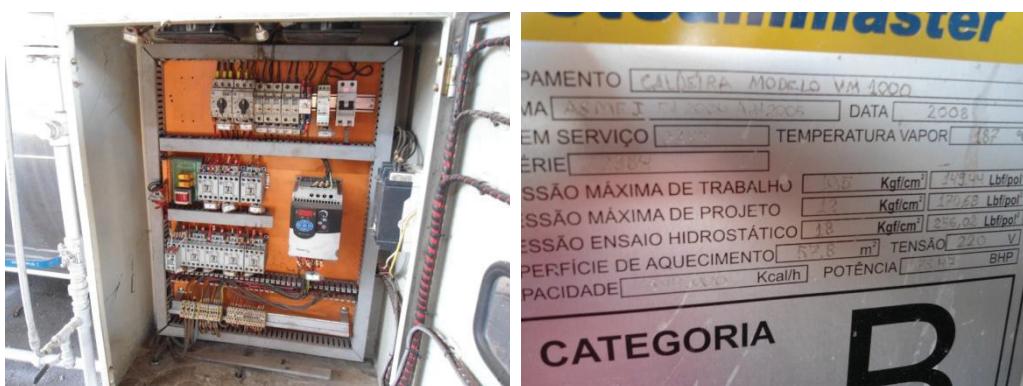
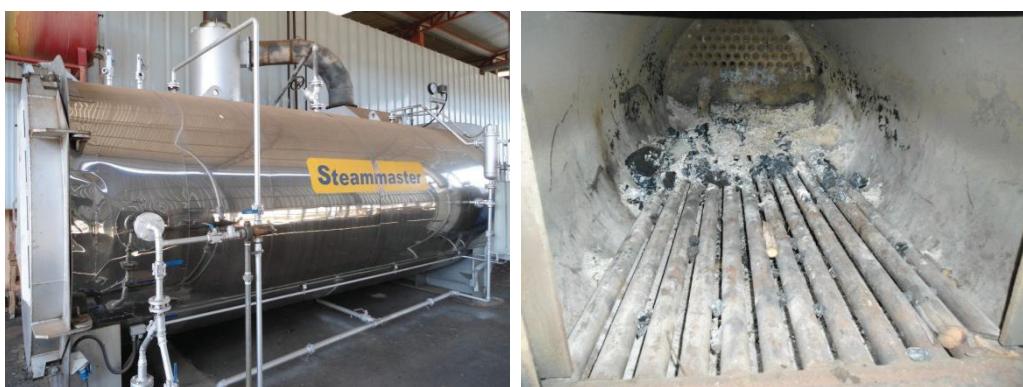
132. Caldeira STEAMMASTER modelo VM 1000, nº série 2384, pressão máxima de projeto 12 kgf/cm², de trabalho 10,5 kgf/cm² capacidade 644.000 kcal/h categoria B

Ótimo estado de conservação. Potência 75,47 BHP. temperatura do vapor 187°C.

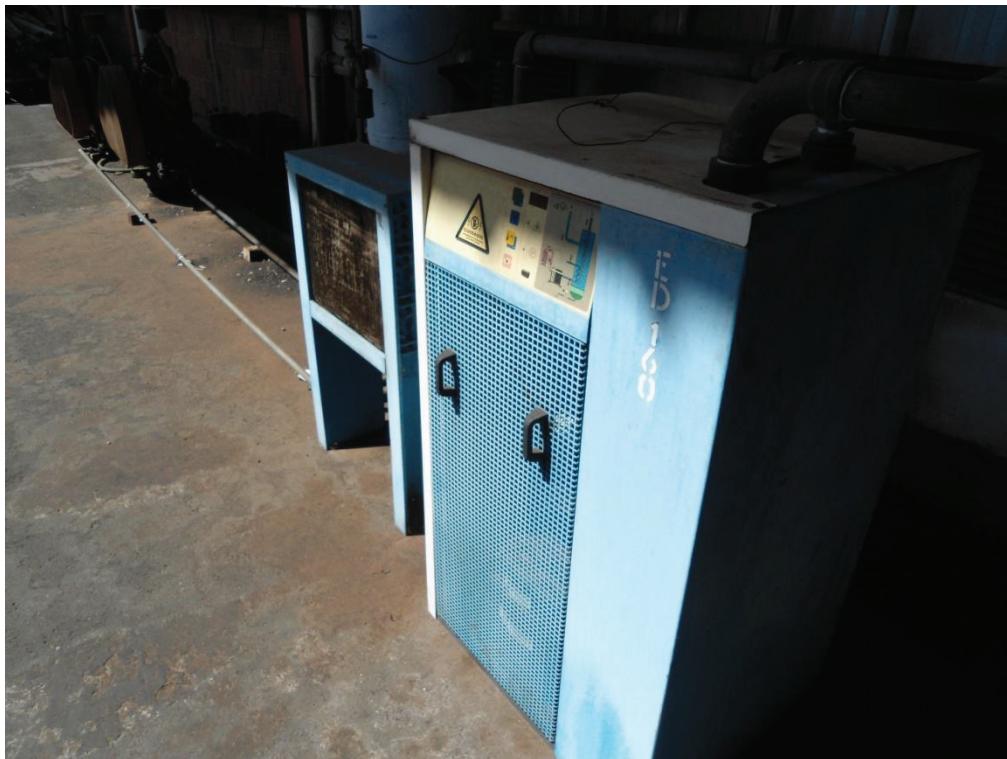
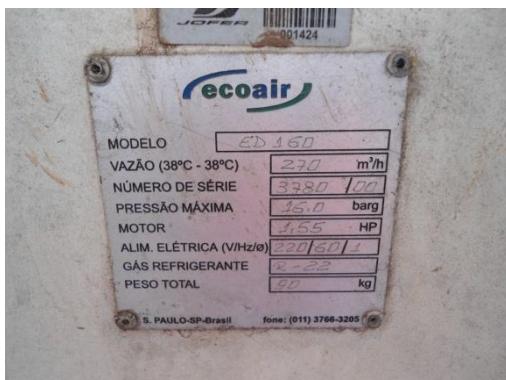
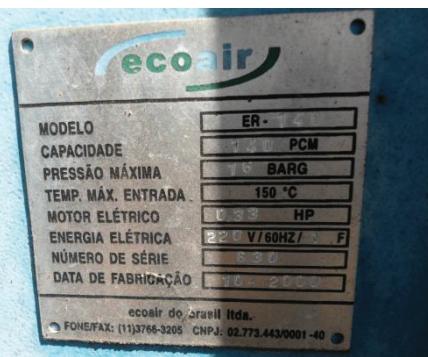
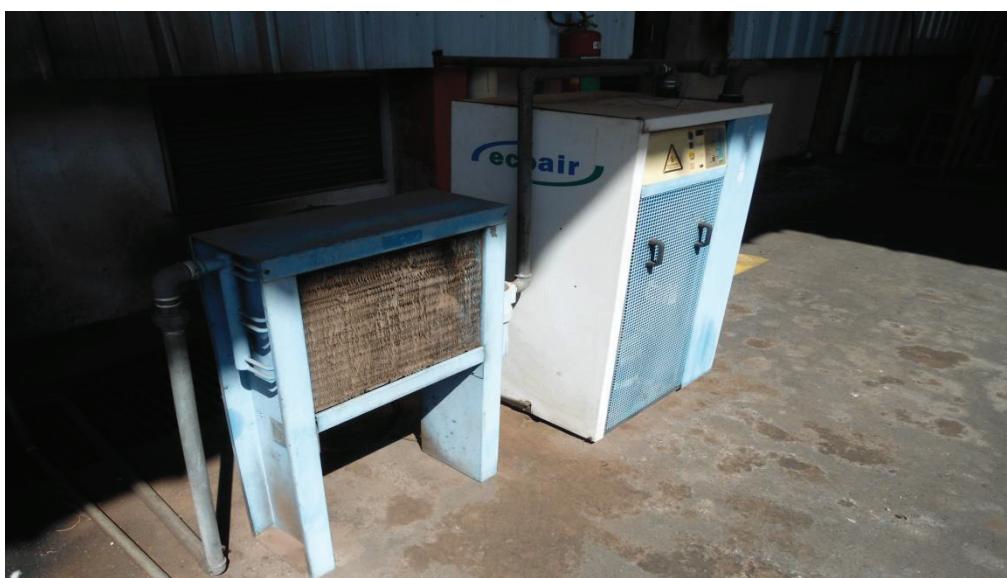
133. Secador de Ar ECOAR ED 160 nº 3780 em série com ER 140

Completo. Em bom estado de conservação. Dados nas placas.

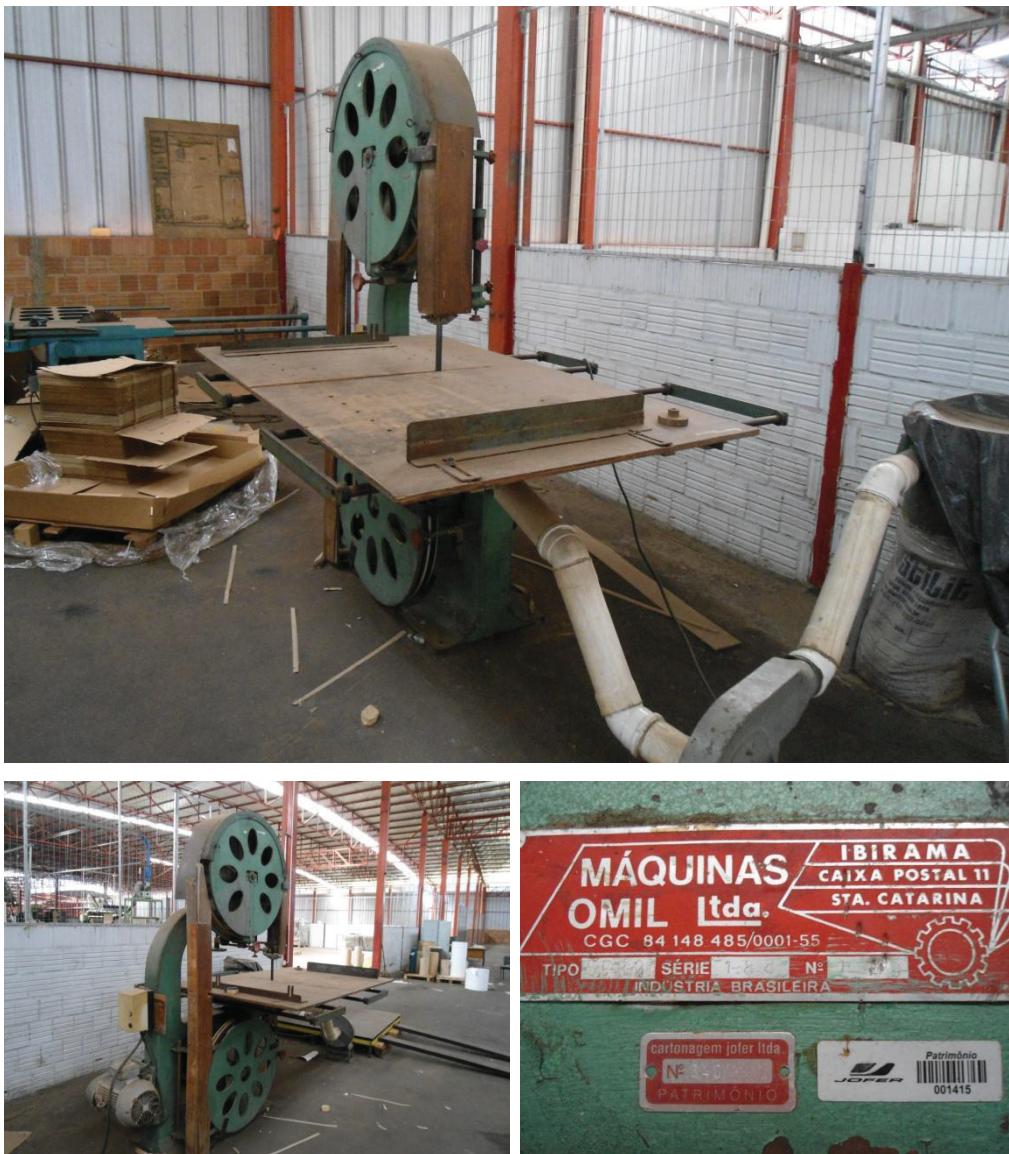
134. Máquina Serra de Fita OMIL Ltda. tipo SE 820, nº série 188. Com aspirador de resíduos acoplado.

Em bom estado de conservação, estava em funcionamento quando da parada.

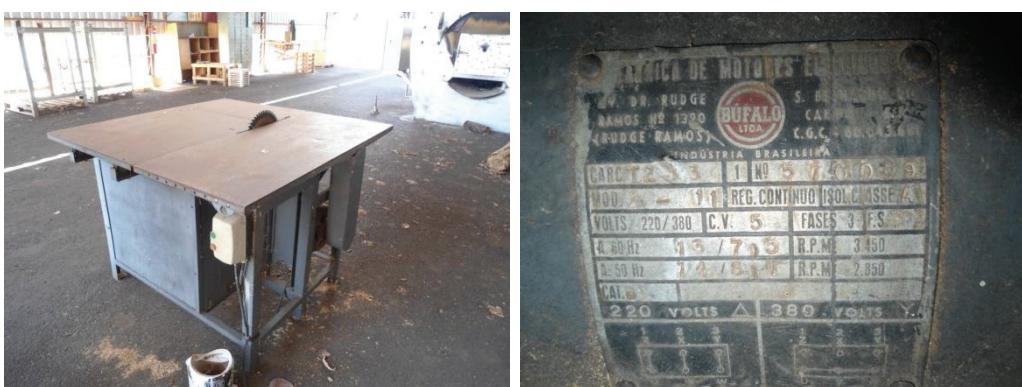
135. 02 Serras Circulares de motor 5 cv e rotações 3520 rpm e 3450 rpm.

Ambos em bom estado de conservação. Estavam funcionando quando da parada.
