EXMO SR. DR. JUIZ DE DIREITO DA **PRIMEIRA** VARA
CIVEL DA COMARCA DE SÃO BERNARDO DO CAMPO - SP.

Proc. n.º **1007382-96-2014.8.26.0564.**

O objetivo do presente **LAUDO** é a determinação do valor de "**MERCADO**" para o imóvel situado na Rua Tales dos Santos Freire n.º 631 - Bairro Baeta Neves, São Bernardo do Campo, Estado de São Paulo, descrito nos termos dos Autos da Ação de **ALIENAÇÃO JUDICIAL DE BENS**, requerido por **MARIANNA MARTINS FIORI RÂISÂLÂ e outro (s)**, em face de **EULÁLIA VIEGAS FIORE e outro(s)**, autos n.º **1007382-96.2014.8.26.0564**, curso na 1ª Vara Cível da Comarca, Município e Distrito, de São Bernardo do Campo - SP.

LUIZ GETÚLIO ALVES, Perito Judicial devidamente compromissado nos autos da Carta Precatória, retirada dos Autos da Ação de Alienação Judicial de Bens, em que é requerente MARIANNA MARTINS FIORI RÄISÄLÄ e requerida EULÁLIA VIEGAS FIORE e outro, Processo Digital n.º 1007382-96.2014.8.26.0564 da Primeira Vara Cível do Foro e Comarca de Bernardo do Campo, tendo concluído os trabalhos que lhe foram confiados, vem respeitosamente à presença de Vossa Excelência oferecer o seu **LAUDO DE VISTORIA E AVALIAÇÃO**, para oportuna juntada aos autos.

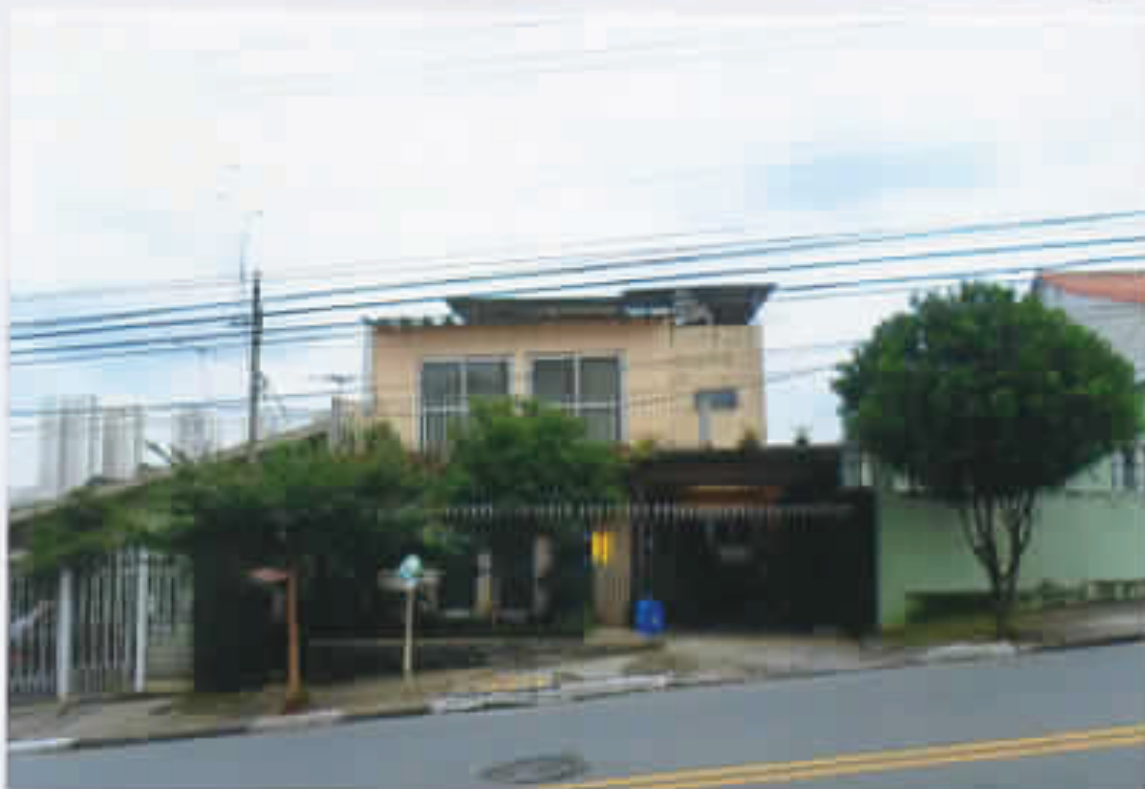
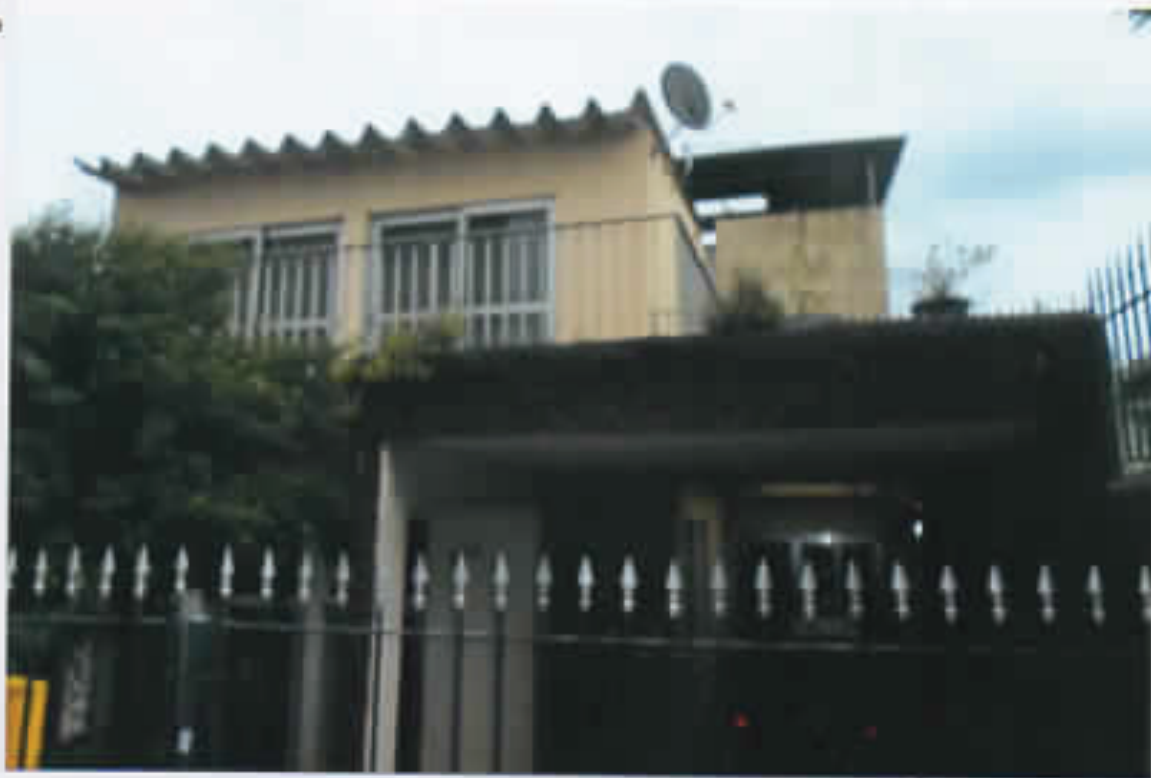
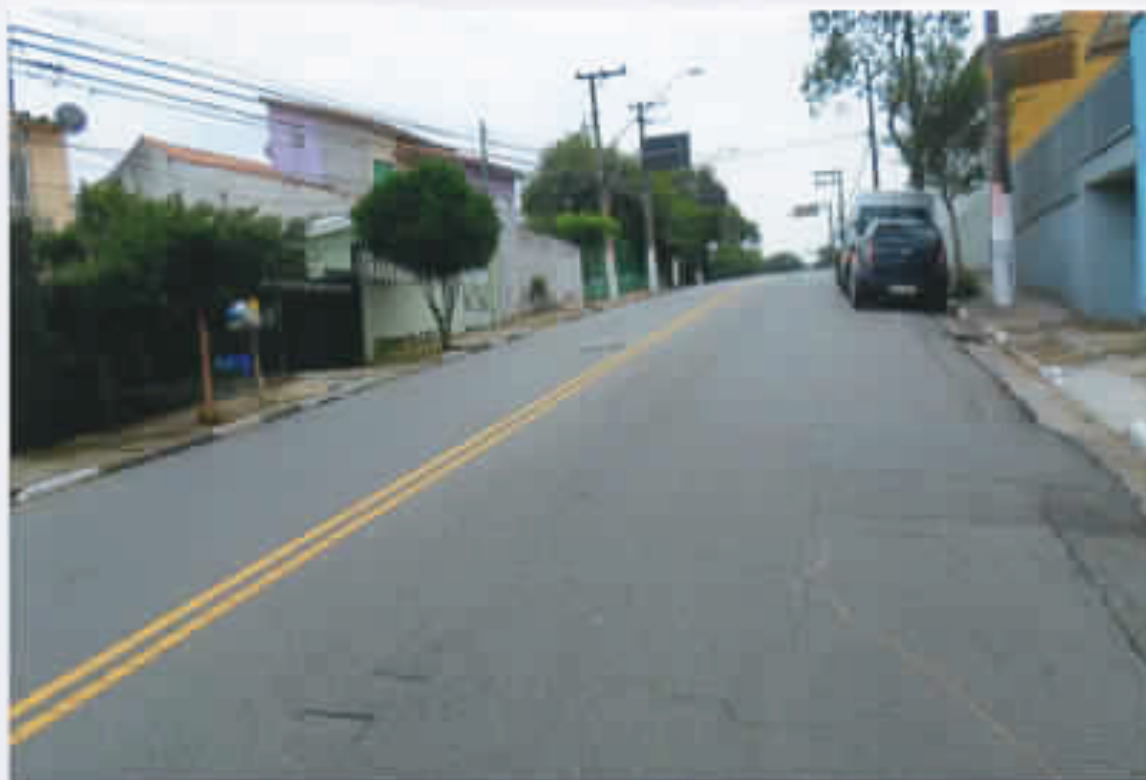
Foto n.º 01, 02 e 03

VISTA EXTERNA VISUALIZANDO A FACHADA DO REFERIDO IMÓVEL, E VISTA DA RUA TALES DOS SANTOS FREIRE.

Pintura Externa: Massa fina, e pintura em regular estado.

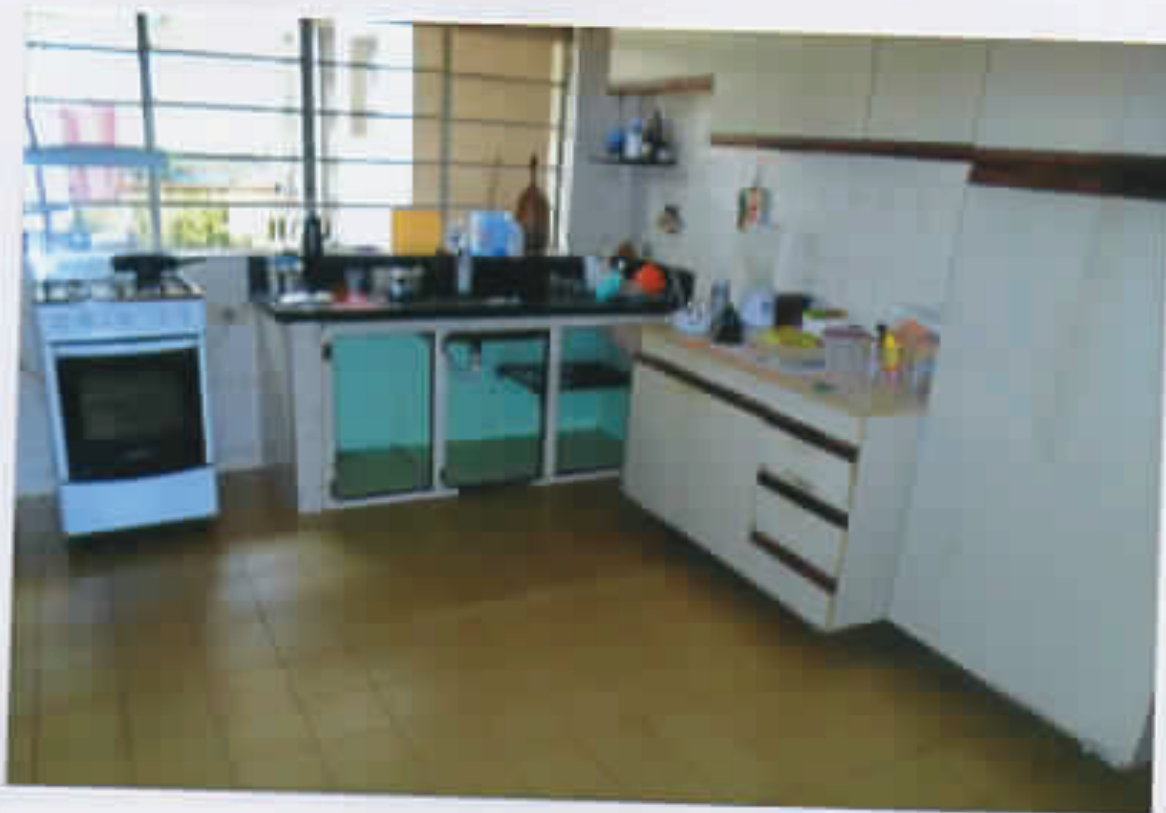
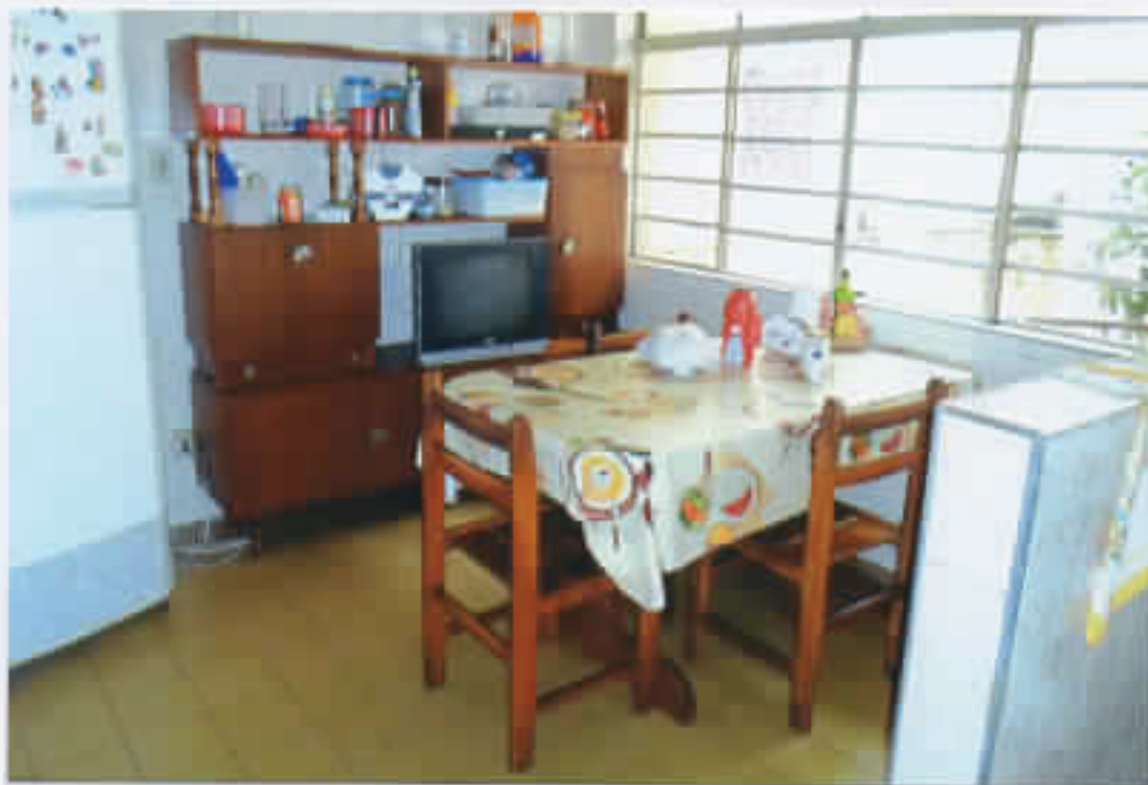
Foto n.º 04 e 05.

<u>Copa/Cozinha:</u>	
Piso	frio em bom estado.
Parede	revestida com azulejos até teto (antigos) em péssimo estado.
Forno	laje revestida e pintura látex em regular estado,
Porta	madeira com pintura à base de esmalte em péssimo estado.
Esquadrias	ferro em péssimo estado.

VISTA INTERNA VISUALIZANDO A COPA/COZINHA.

No meu ponto de vista, após vistoria realizada no imóvel, é que o imóvel necessita de reforma num todo.

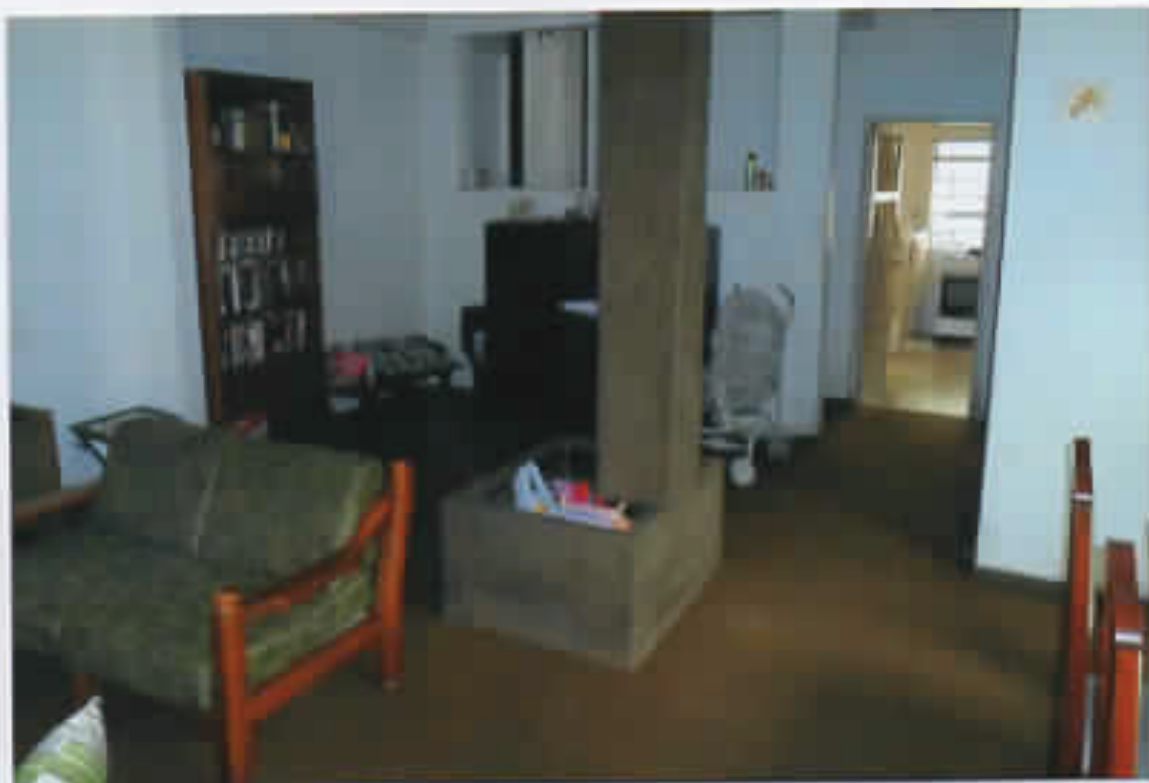
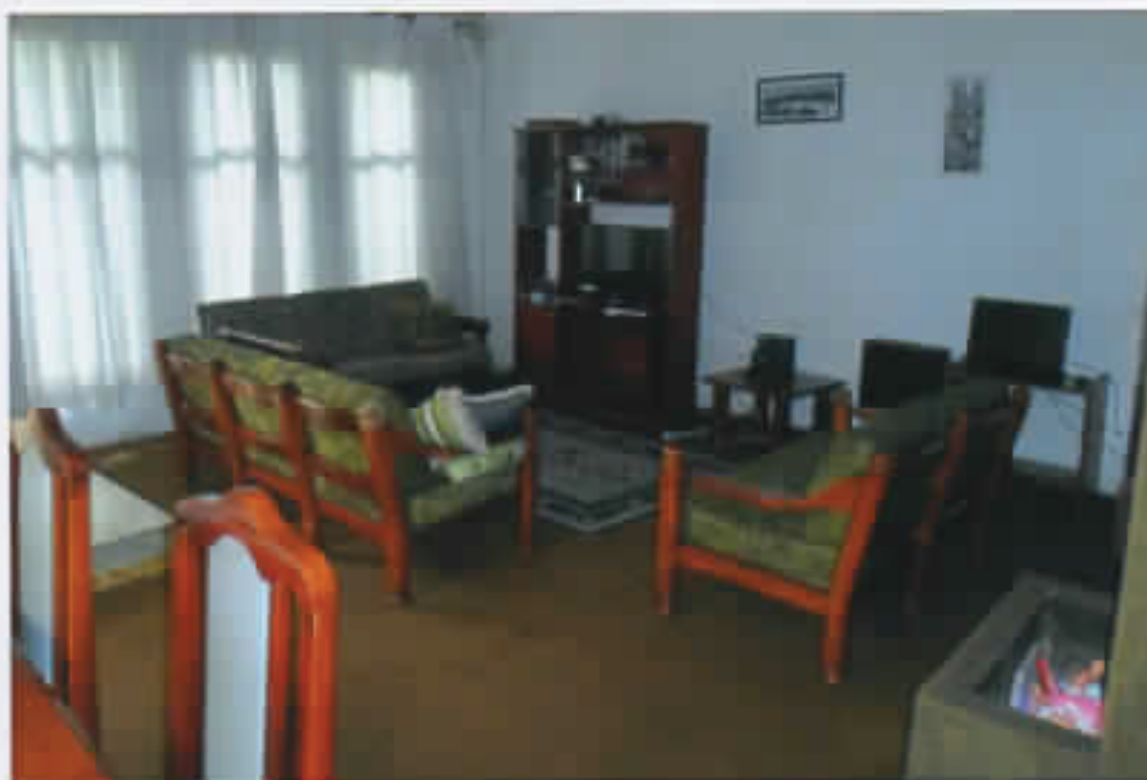
Foto n.º 06 e 07.

<u>Sala Para (2) dois Ambientes:</u>	
Piso	forração em regular estado.
Parede	pintura à base de látex em regular estado.
Forro	laje revestida, pintura à base de látex em regular estado.
Porta	ferro com pintura à base de esmalte em regular estado.
Esquadrias	alumínio em bom estado.

VISTA INTERNA VISUALIZANDO A SALA.

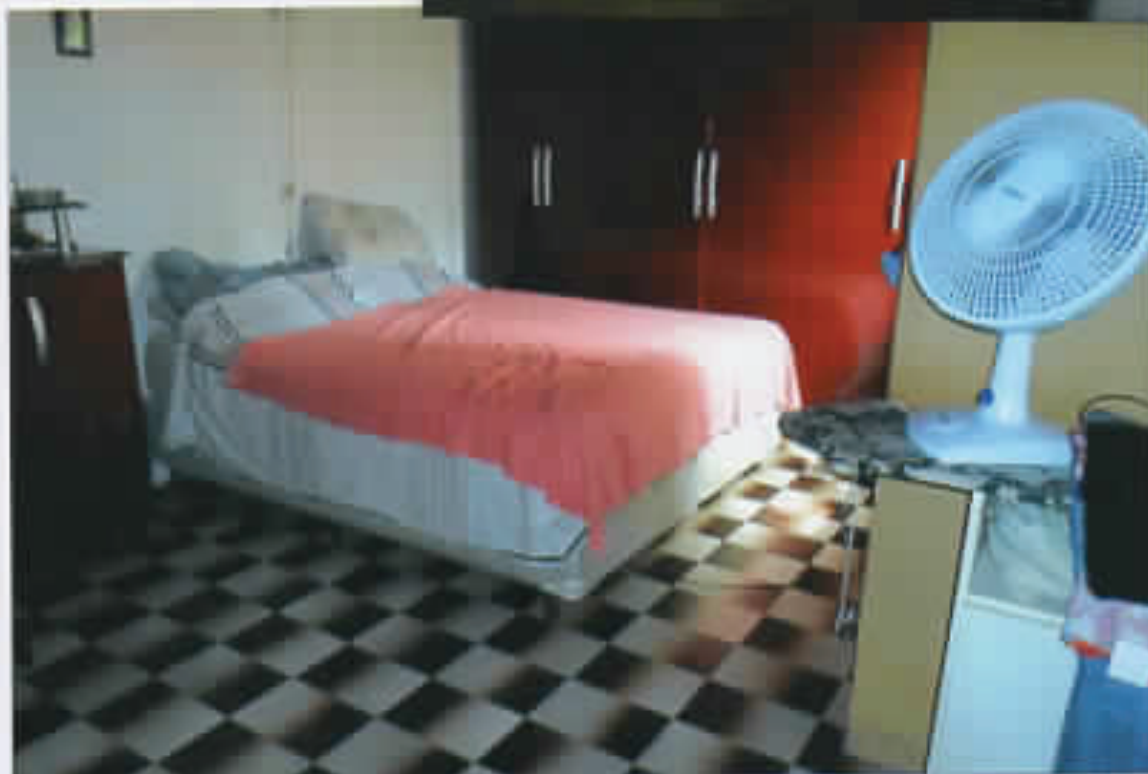
Foto n.º 08 e 09.

<u>1º Dormitório Suíte:</u>	
Piso	forração em regular estado.
Parede	pintura à base de látex em regular estado.
Forro	laje revestida e pintura em regular estado.
Porta	madeira em regular estado, pintura à base de verniz.
Esquadrias	madeira em regular estado.

<u>2º e 3º Dormitórios,</u>	
Piso	forração em péssimo estado.
Parede	pintura à base de látex em regular estado.
Forro	laje revestida, pintura a base de látex em regular estado
Portas	madeira pintura a base de verniz em regular estado
Esquadrias	madeira em regular estado.

No referido dormitório da suite, está apresentando **trincos e/ou rachaduras e infiltrações.**

VISTA INTERNA VISUALIZANDO UNS DOS

DORMITÓRIOS:

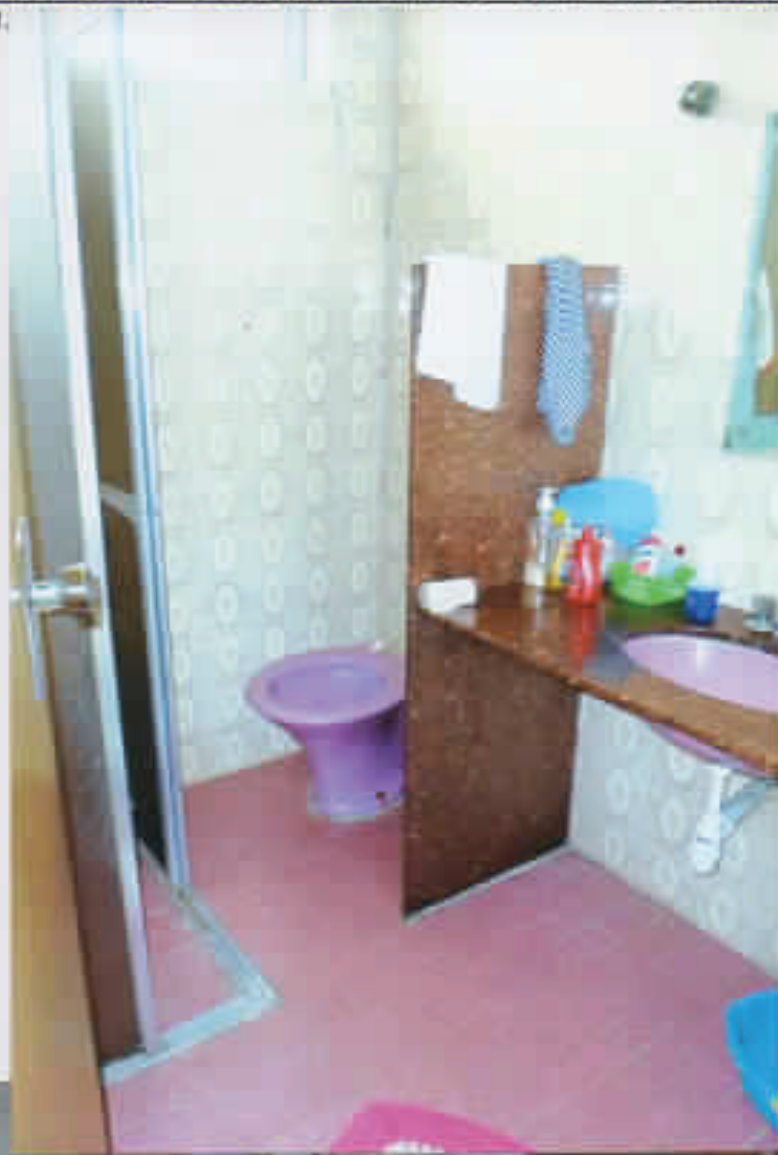
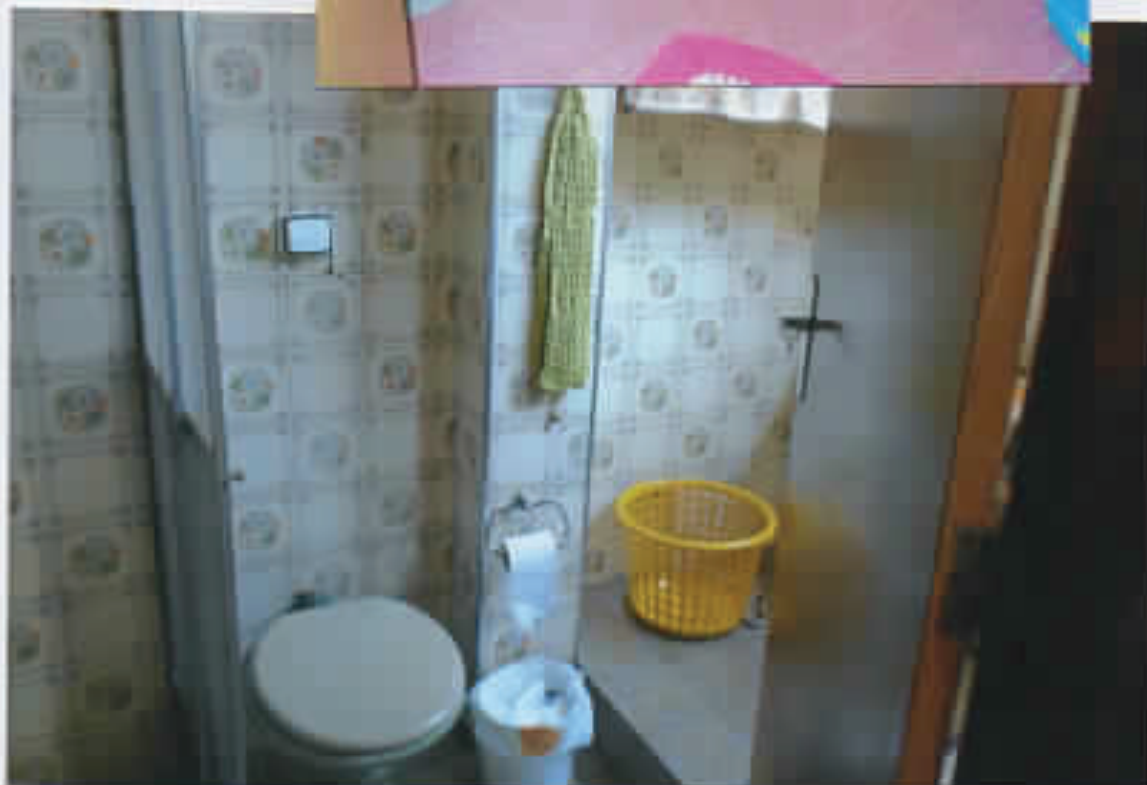
Foto n.º 10 e 11.

<u>Banheiro:</u>	
Piso	frio em regular estado.
Parede	revestidas com azulejos até o teto em regular estado.
Forno.....	laje revestida e pintura látex em regular estado.
Porta	madeira com pintura à base de esmalte em regular estado.
Esquadrias.....	ferro em péssimo estado.

VISTA INTERNA VISUALIZANDO UNS DOS BANHEIROS.

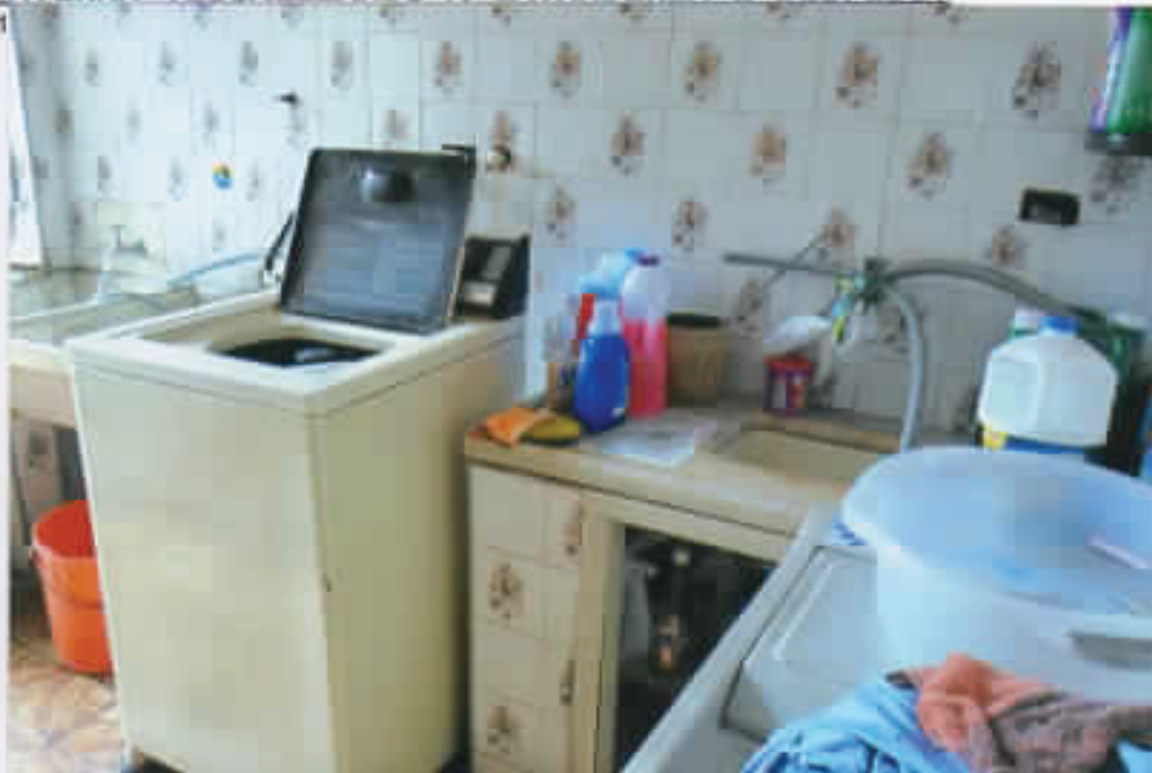
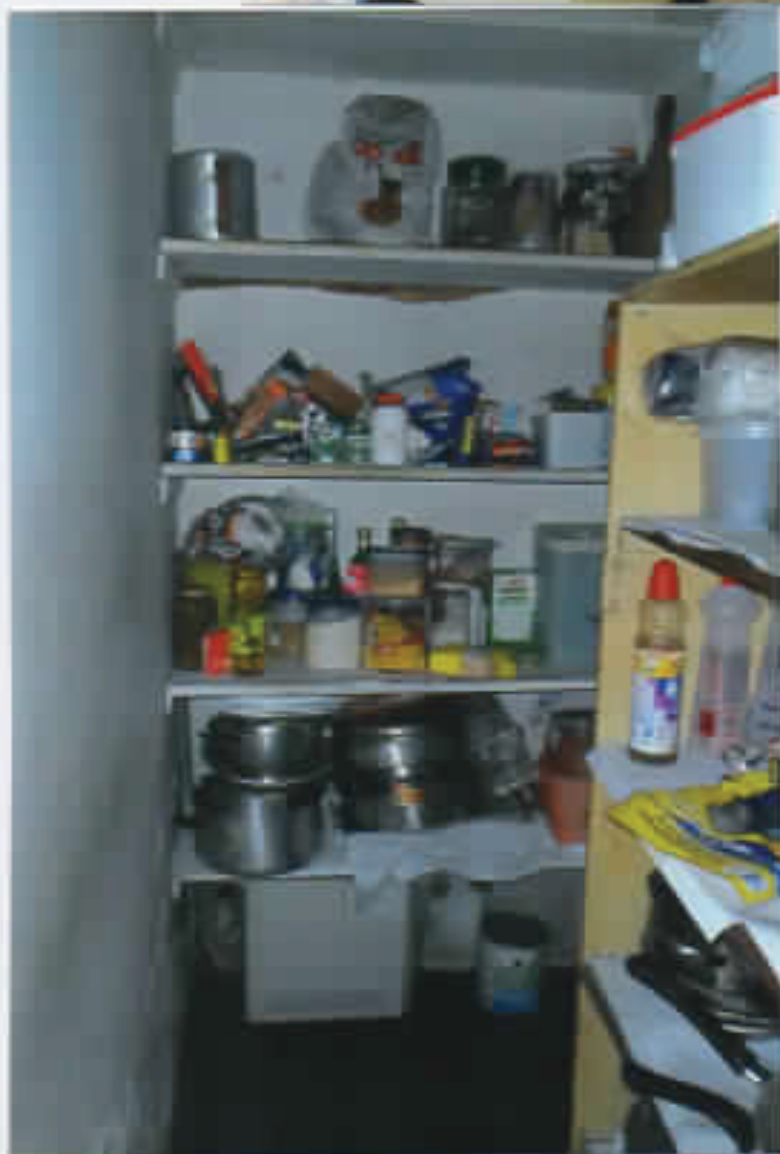
Foto n.º 12 e 1

<u>Área de Serviço:</u>	
Piso.....	frio em regular estado
Paredes.....	revestidas com azulejos decorados até o teto em regular estado.
Forno.....	laje revestida e pintura a base de látex em regular estado.
Porta.....	sem porta.
Esquadrias.....	ferro em péssimo estado.

VISTA INTERNA VISUALIZANDO A LAVANDERIA E DESPEJO.

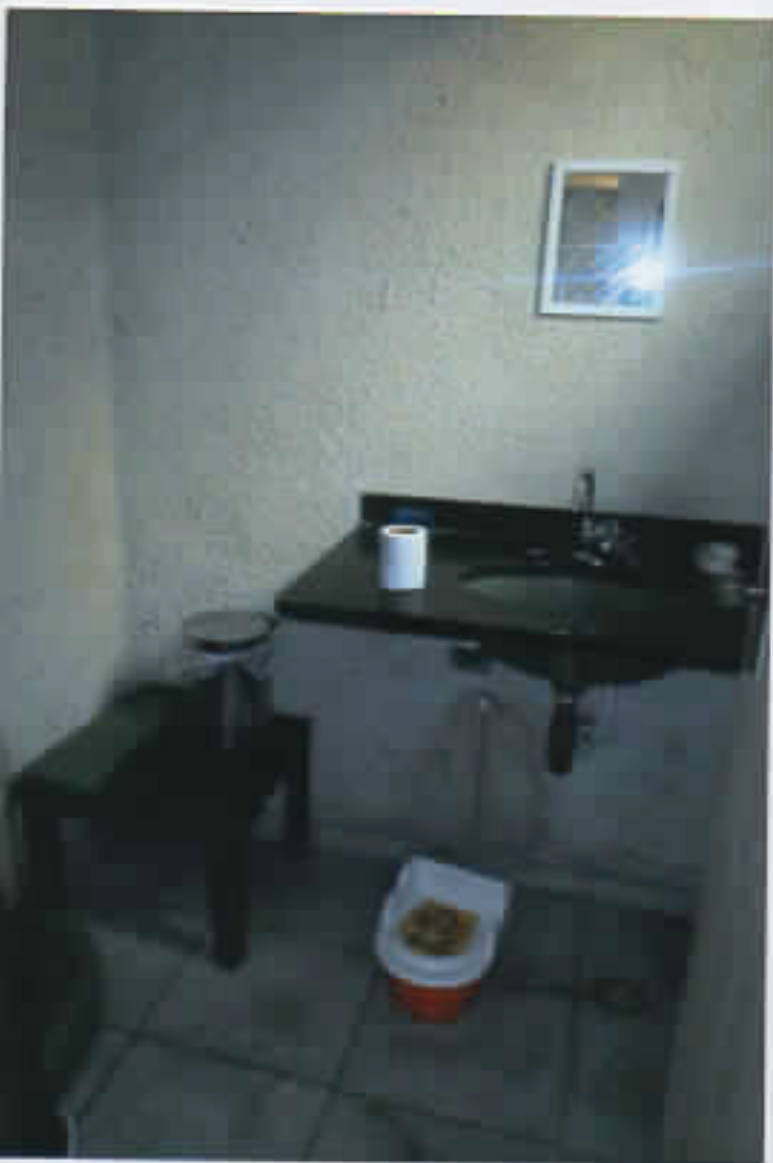
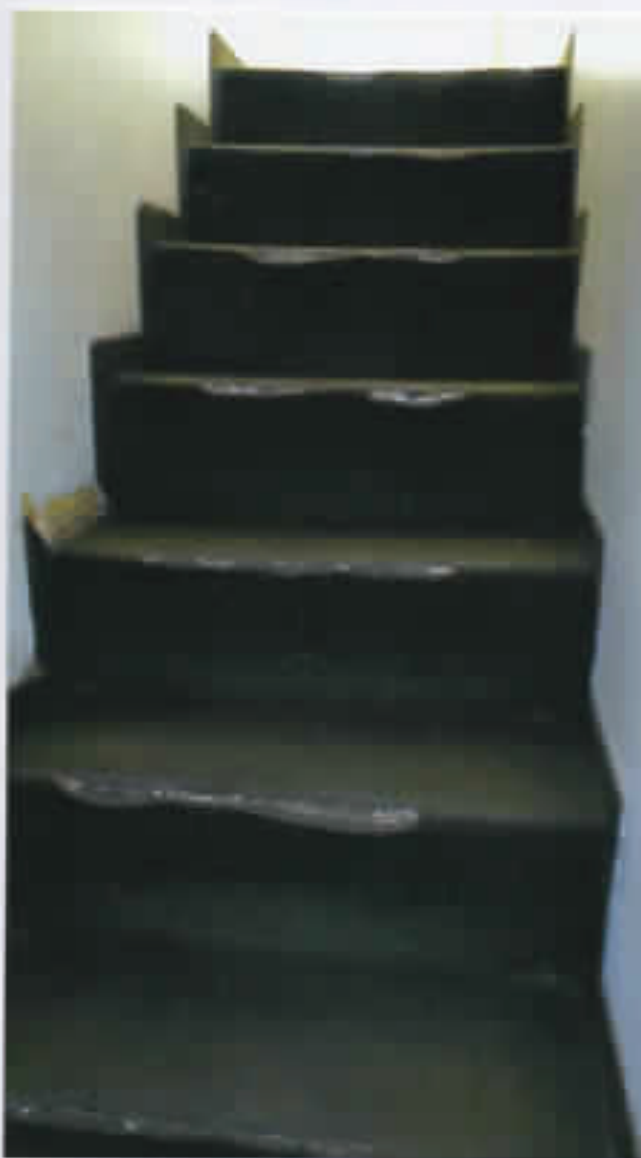
Fotos 14 e 15.

As escadas e corredor que dão acesso aos dormitórios são revestidos por forração que estão em **péssimo estado de conservação.**

VISTA INTERNA VISUALIZANDO LAVABO E ESCADAS.

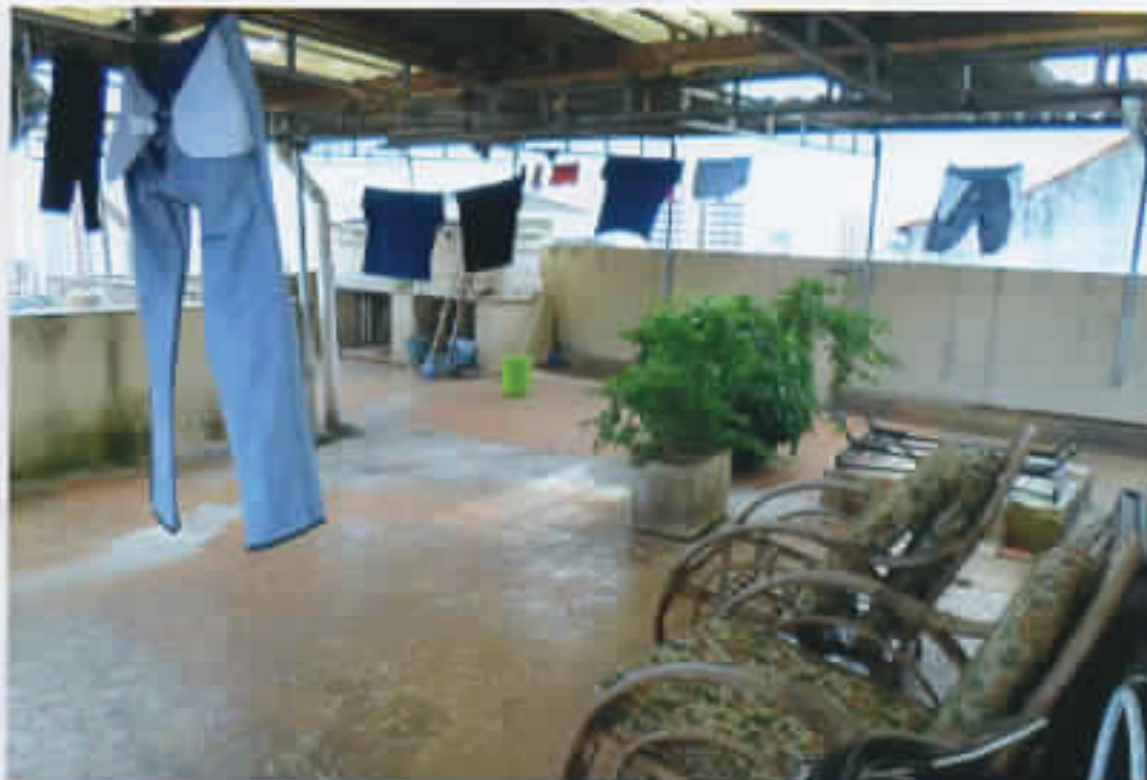
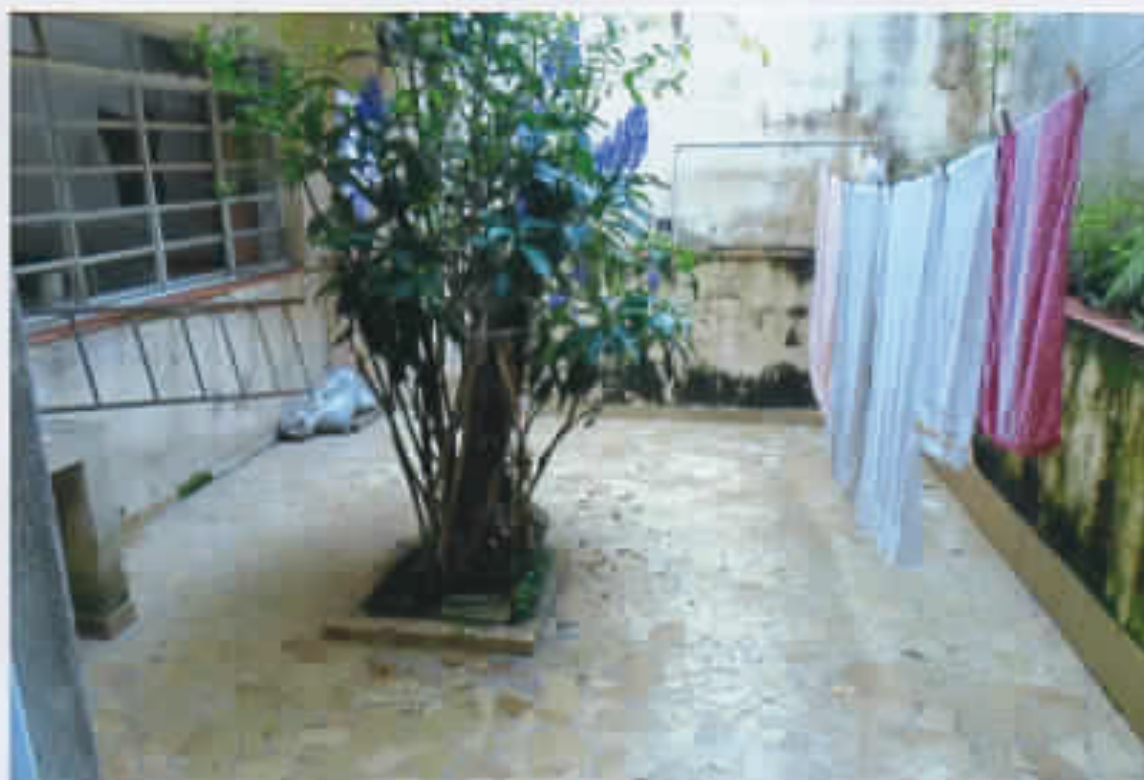
Foto: 16 e 17.

Quintal: Piso caquinhos em péssimo estado e pintura em regular estado.

Na parte superior do imóvel, onde se encontra as caixas de água, esta área é coberta e serve aparentemente para festas se assim desejarem, estando no estado regular de conservação.

VISTA INTERNA VISUALIZANDO SOLARIUM E QUINTAL.

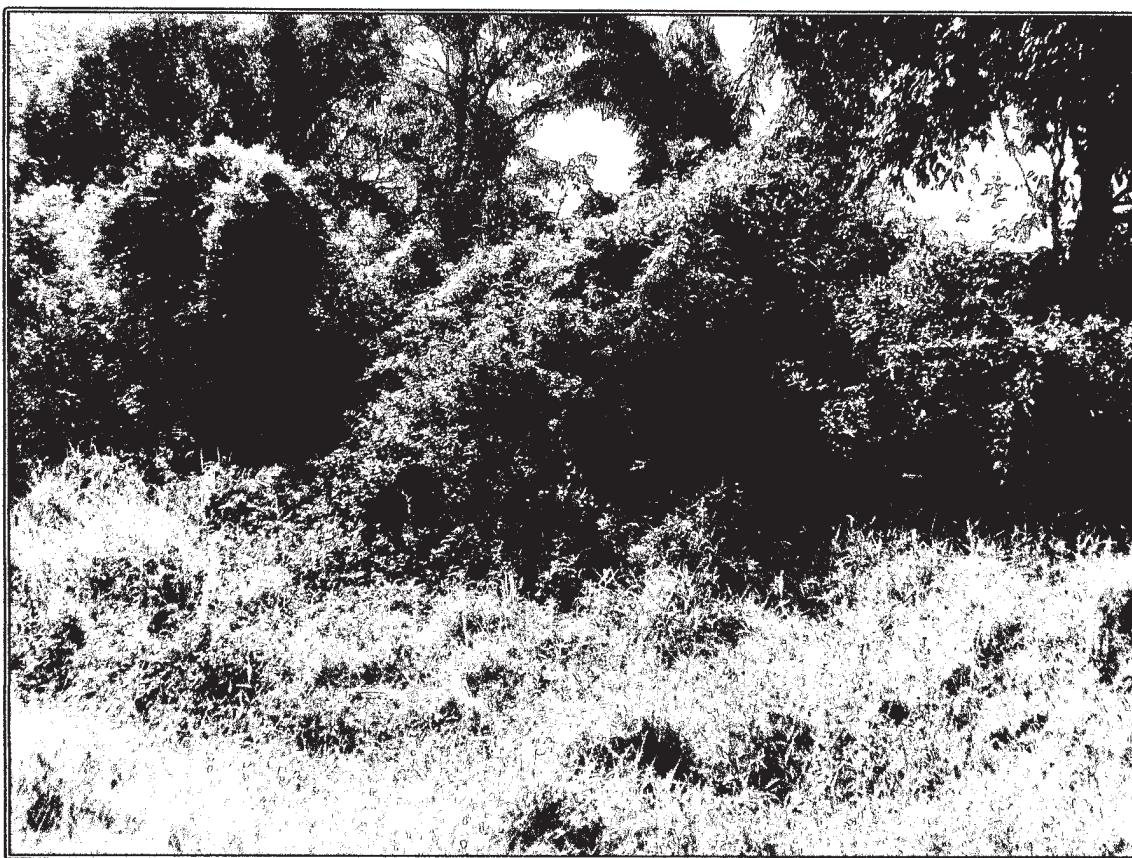
A Rua 22 (Vinte e Dois) se encontra implantada no trecho que confronta com o imóvel em questão, sem pavimentação, apenas com rede de água, estando outros melhoramentos públicos bem próximos.

Fotografia 02 – Vista frontal do imóvel avaliando, lote 23 da quadra 43 do loteamento Jardim das Palmeiras I: notar que em parte se encontra com vegetação típica da região.

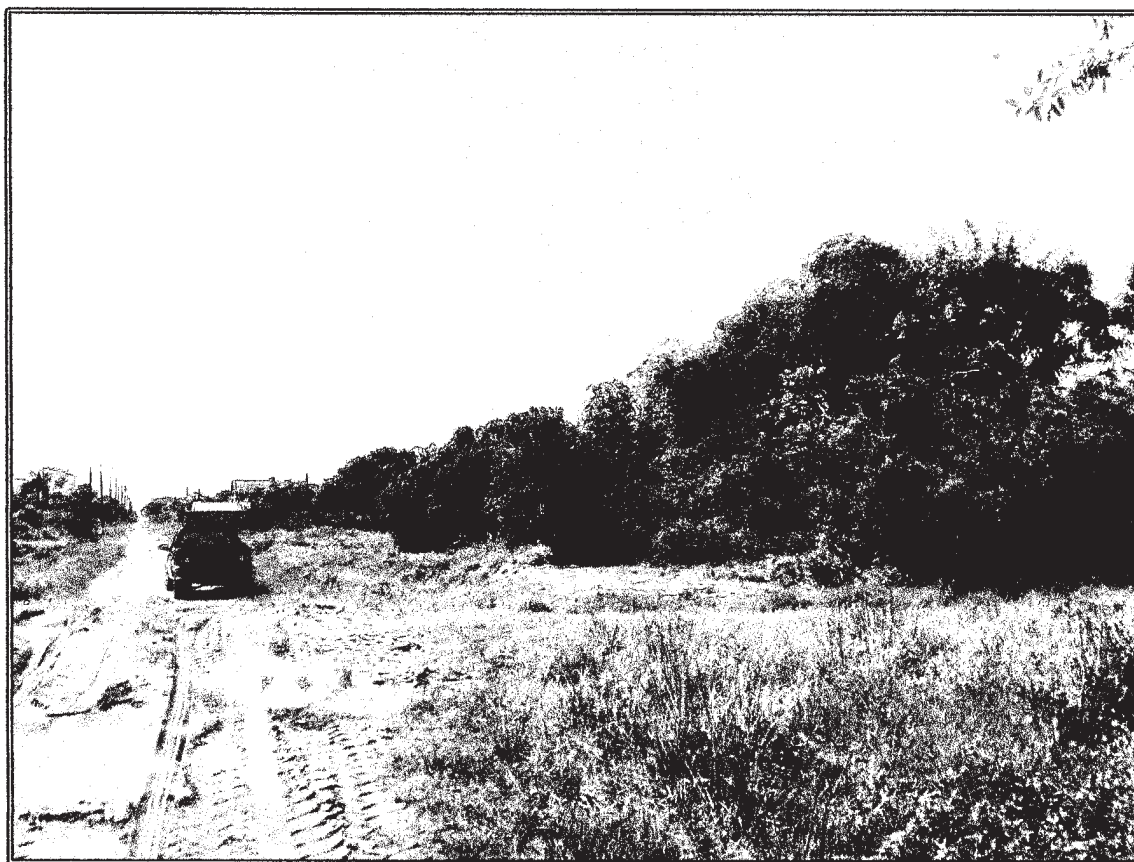
Fotografia 03 – Vista da Rua dos Coqueiros do loteamento Jardim das Palmeiras I, sendo que o observador se encontra na esquina com a Rua 22 e olha na direção do Oceano Atlântico; o imóvel avaliando está à direita, se observando a quadra 43.
