EXCELENTÍSSIMO SENHOR DOUTOR JUIZ DE DIREITO DA 2ª. VARA
DE FALÊNCIAS E RECUPERAÇÕES JUDICIAIS - COMARCA DE SÃO
PAULO - SP

AUTOS Nº 1071548-40.2015.8.26.0100

RESUMO

O presente Laudo tem como objetivo a avaliação do imóvel, descrito a seguir, referente aos **AUTOS DA FALÊNCIA DO BANCO CRUZEIRO DO SUL S/A E OUTROS**, em curso na 2ª. VARA DE FALÊNCIAS E RECUPERAÇÕES JUDICIAIS - COMARCA DE SÃO PAULO - SP, AUTOS Nº 1071548-40.2015.8.26.0100:

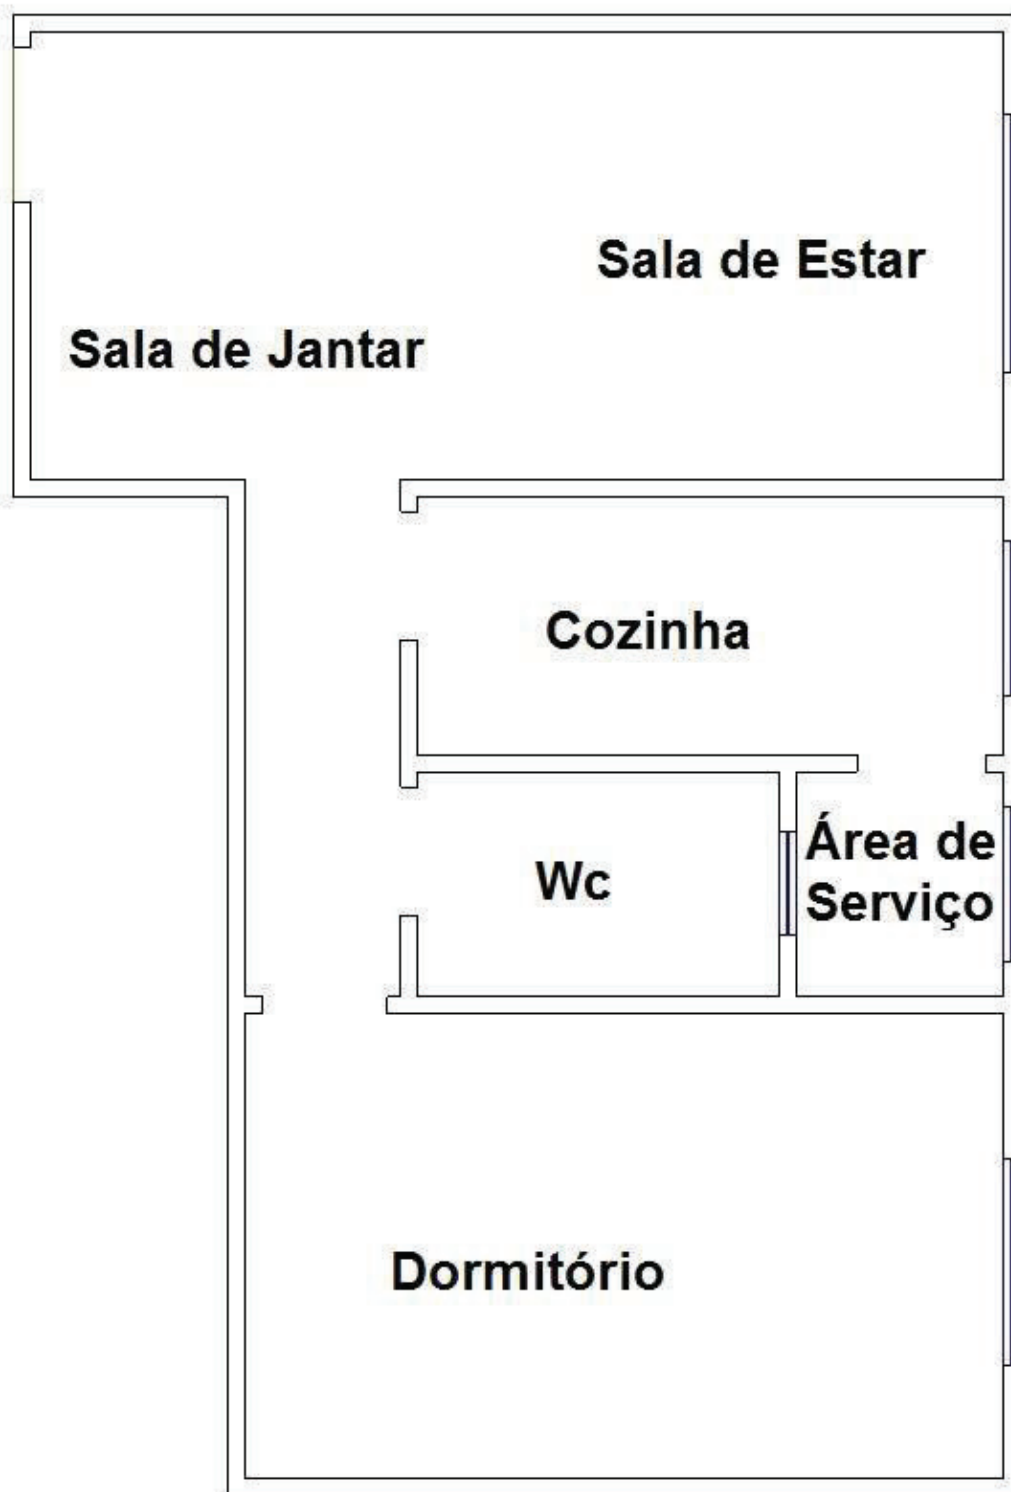
CROQUI DO IMÓVEL OBJETO DA PRESENTE AÇÃO.

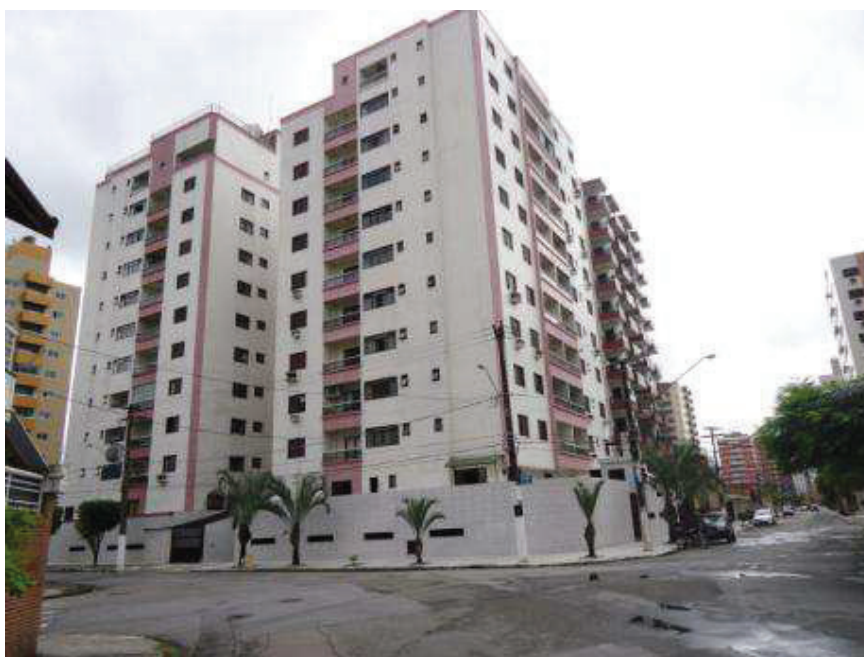
FOTO 03

**VISTA DA FACHADA DO EDIFÍCIO ONDE SE LOCALIZA A UNIDADE
AVALIANDA.**

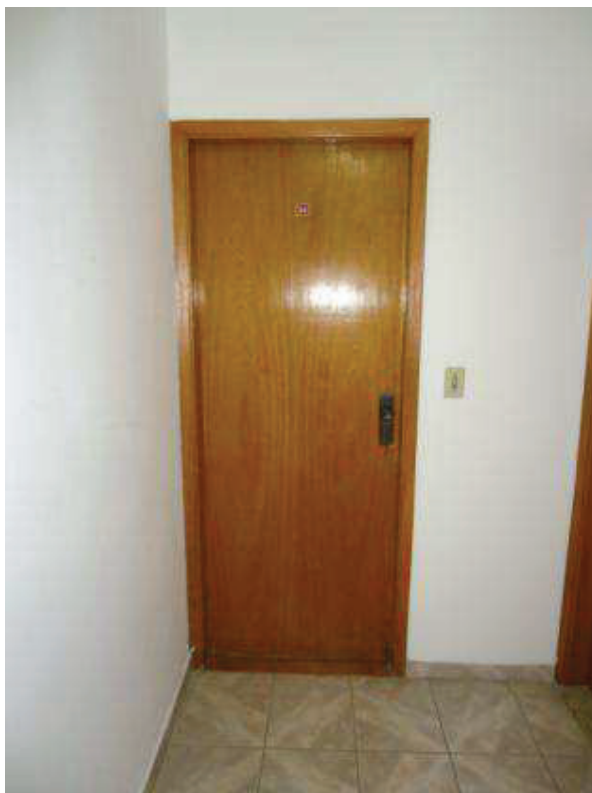
FOTO 10

VISTA DA PORTA DE ENTRADA DO IMÓVEL OBJETO DA PRESENTE AÇÃO.

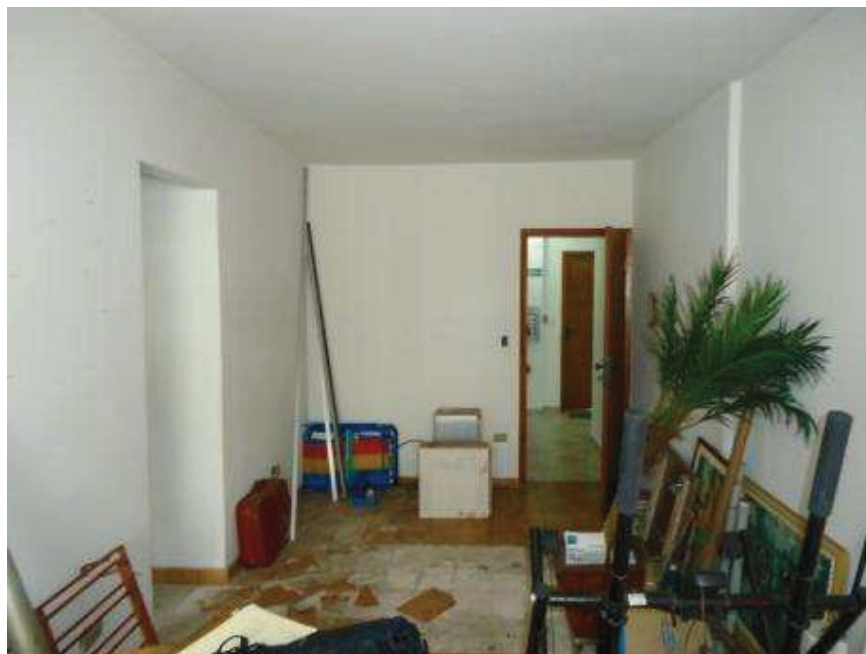
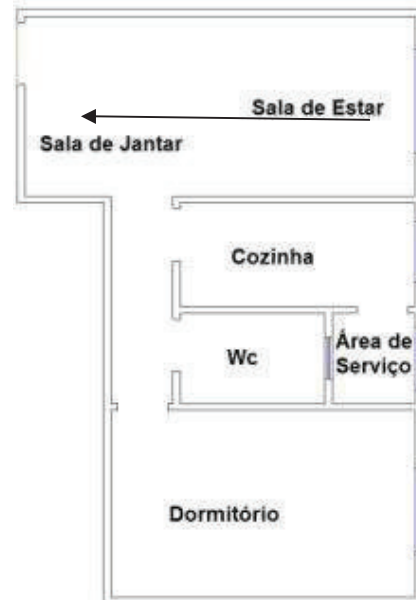
FOTO 12

CARACTERÍSTICAS CONSTRUTIVAS:

PISO: Cerâmico.

PAREDE(S): Pintura látex sobre argamassa.

TETO: Pintura látex sobre argamassa.

PORTA(S): Madeira.
Giro de 1 folha (dobradiças).

VISTA DA SALA DE JANTAR.

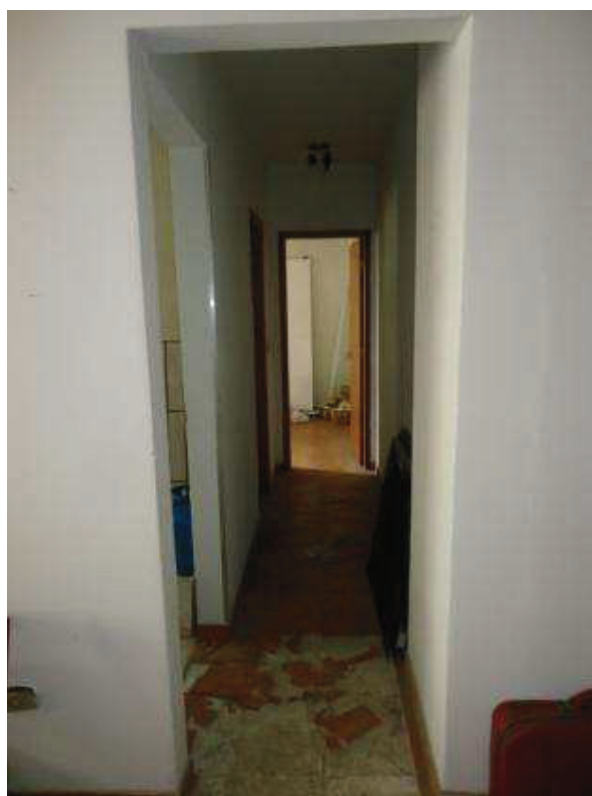
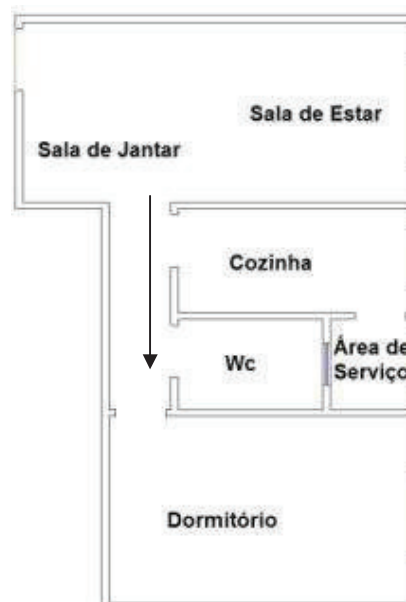
FOTO 13

CARACTERÍSTICAS CONSTRUTIVAS:

PISO: Cerâmico.

PAREDE(S): Pintura látex sobre argamassa.

TETO: Pintura látex sobre argamassa.

VISTA DO CORREDOR DE ACESSO ÀS DEPENDÊNCIAS INTERNAS.

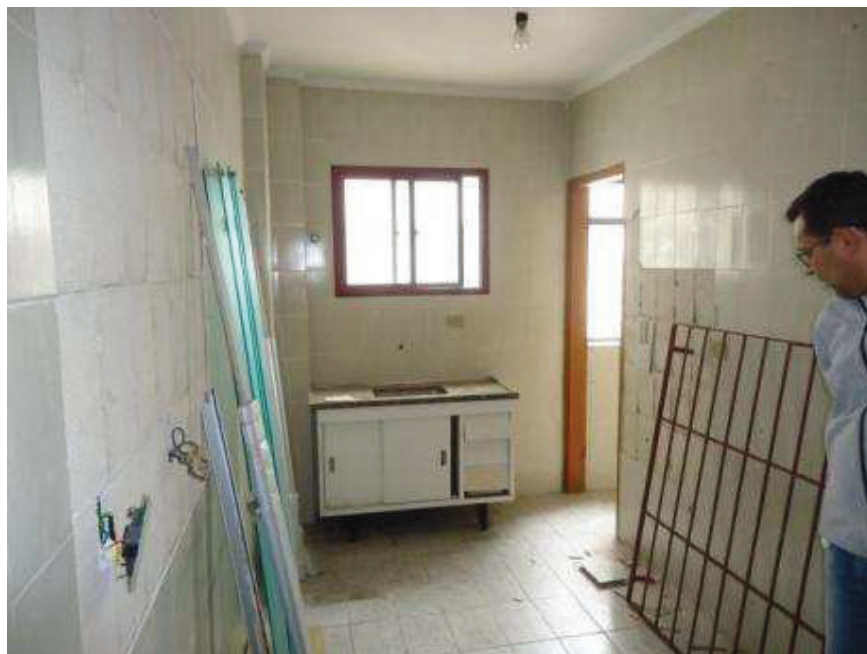
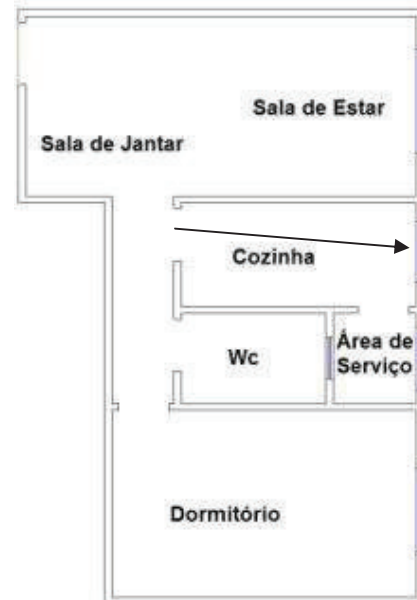
FOTO 14

CARACTERÍSTICAS CONSTRUTIVAS:

PISO: Cerâmico.

PAREDE(S): Azulejo até o teto.

TETO: Pintura látex sobre argamassa.

PORTA(S): Sem porta(s).

JANELA(S): Alumínio com vidro.
Corredoiça.

VISTA DA COZINHA.

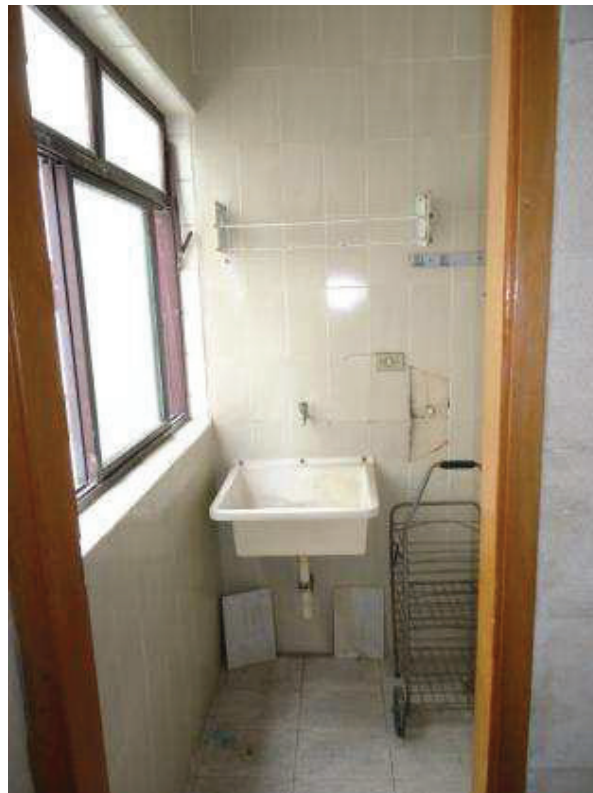
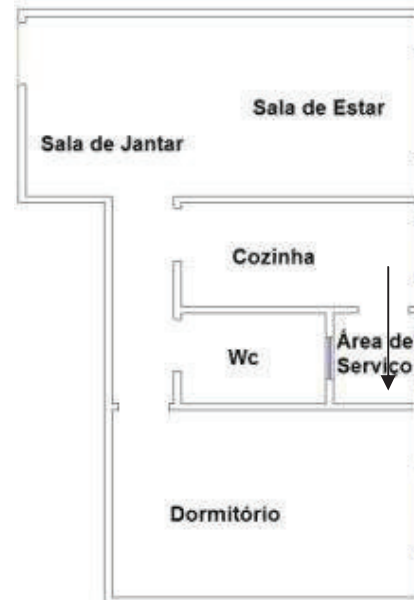
FOTO 15

CARACTERÍSTICAS CONSTRUTIVAS:

PISO: Cerâmico.

PAREDE(S): Azulejo até o teto.

TETO: Pintura látex sobre argamassa.

PORTA(S): Madeira.
Sem porta(s).

JANELA(S): Alumínio com vidro.
Corrediça.

VISTA DA ÁREA DE SERVIÇO.

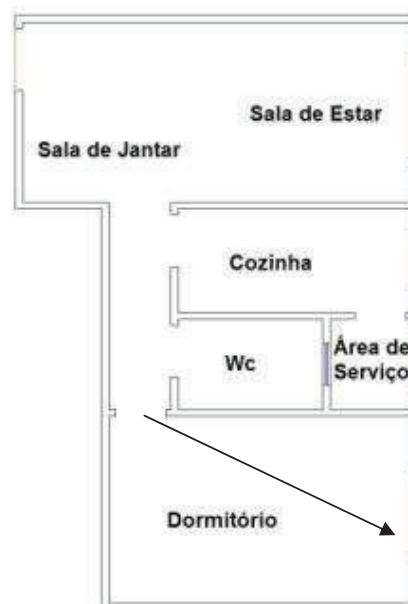
FOTO 16**CARACTERÍSTICAS CONSTRUTIVAS:**

PISO: Cerâmico.

PAREDE(S): Pintura látex sobre argamassa.

TETO: Pintura látex sobre argamassa.

PORTA(S): Madeira.
Giro de 1 folha (dobradiças).JANELA(S): Alumínio com vidro.
Corrediça.

**VISTA DO DORMITÓRIO.**

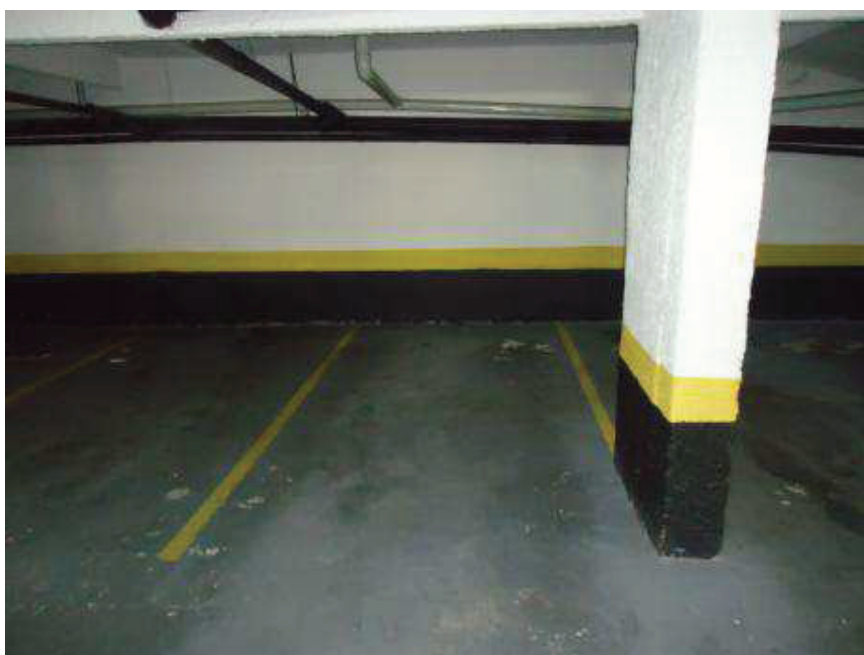
FOTO 17

VISTA DA VAGA DE GARAGEM PERTENCENTE A UNIDADE AVALIANDA.
