REF.: PROCESSO Nº 0042510-97.2015.8.26.0100

REQUERENTE: CONDOMÍNIO EDIFÍCIO AUGUSTE RENOIR E PIGALLE

LAUDO TÉCNICO DE AVALIAÇÃO

**Rua Colônia da Glória, nº 453, Edifício Auguste Renoir, Vila Mariana, no
9º Subdistrito – Vila Mariana, São Paulo-SP.**

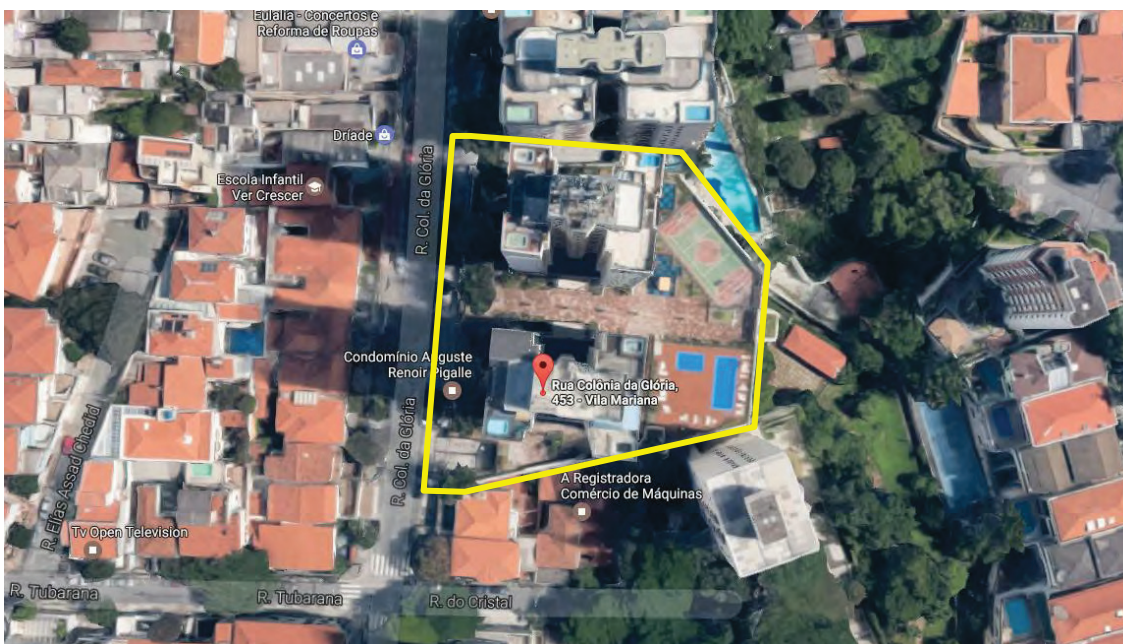
Foto 01. Vista geral da fachada do Condomínio Renoir & Pigalle, situado à Rua Colônia da Glória, nº 453, Vila Mariana, no 9º Subdistrito – Vila Mariana, São Paulo-SP.

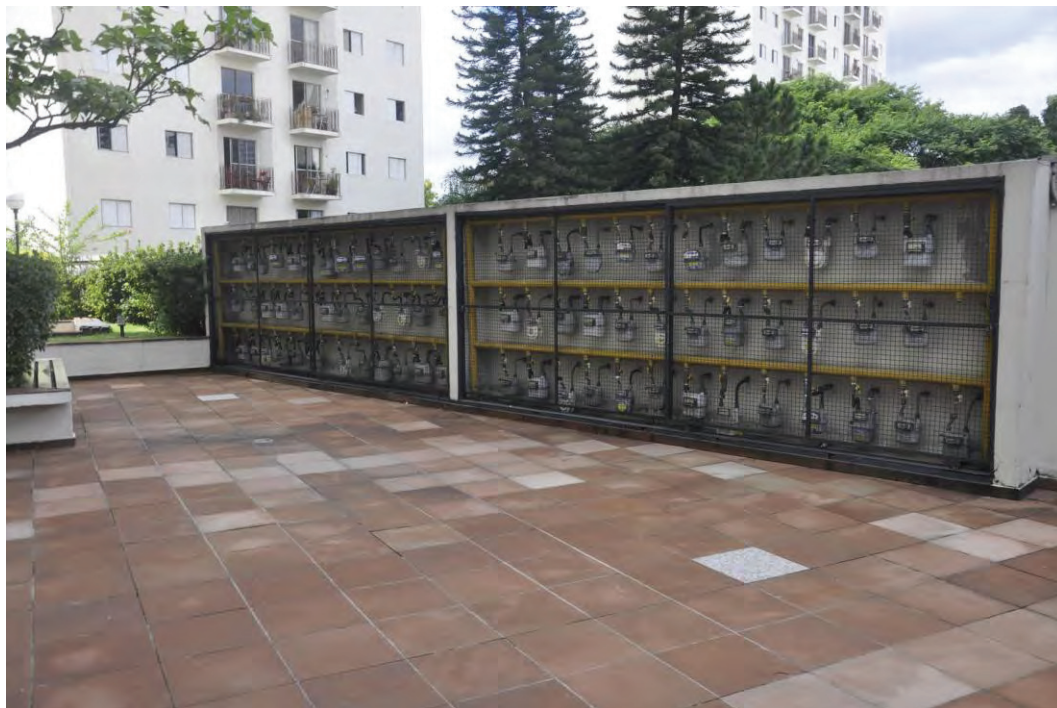
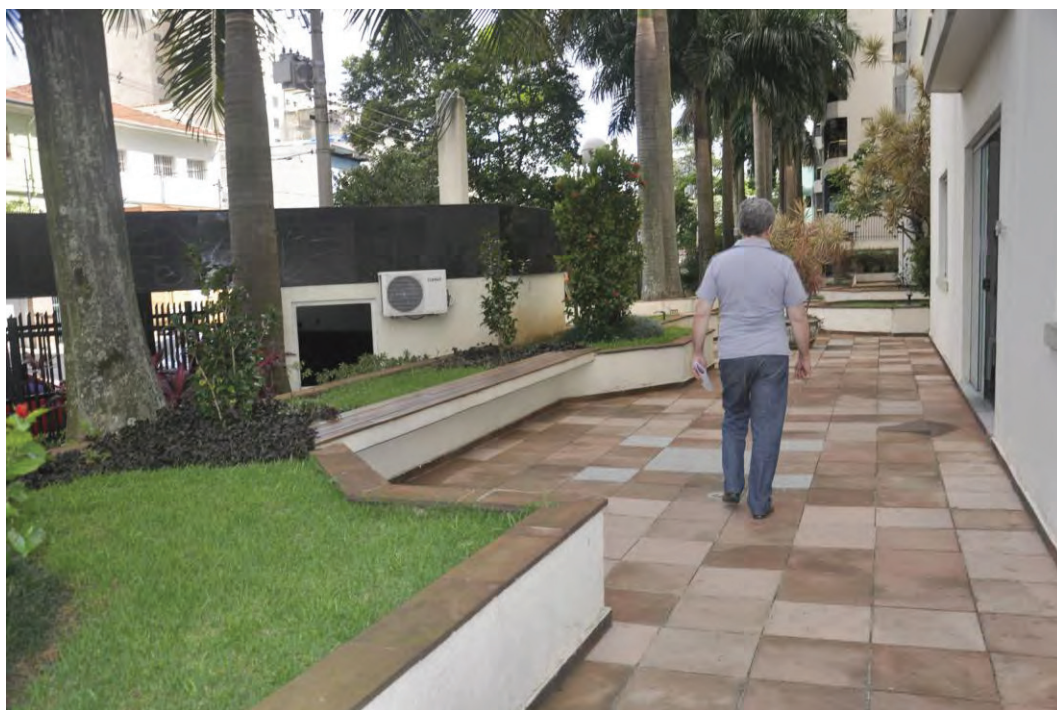
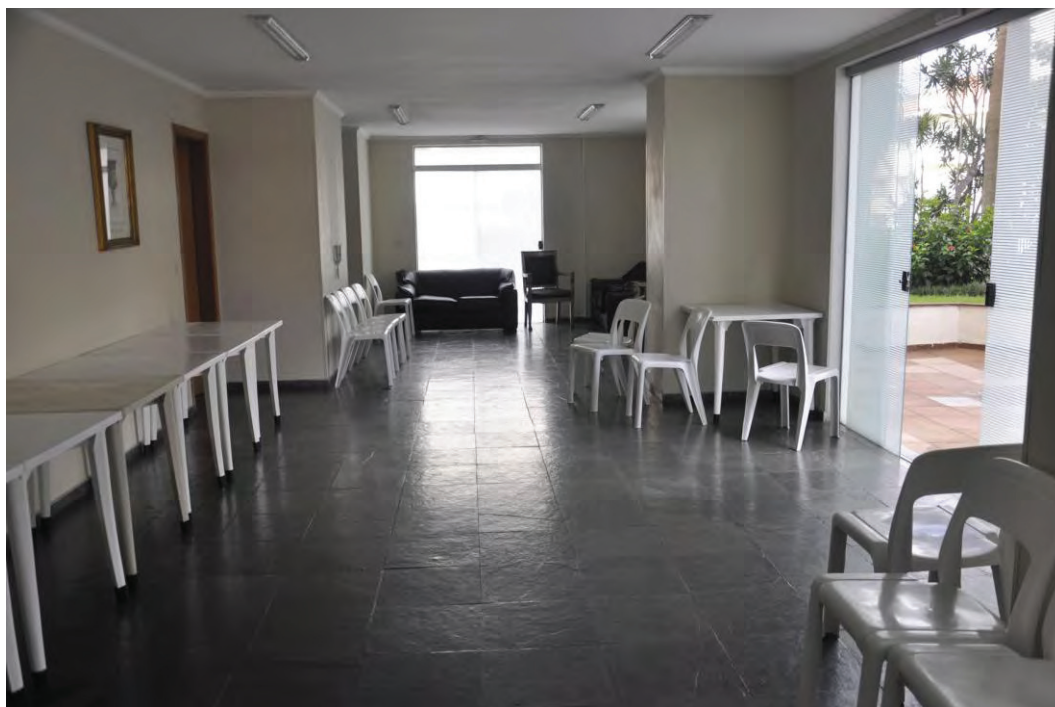
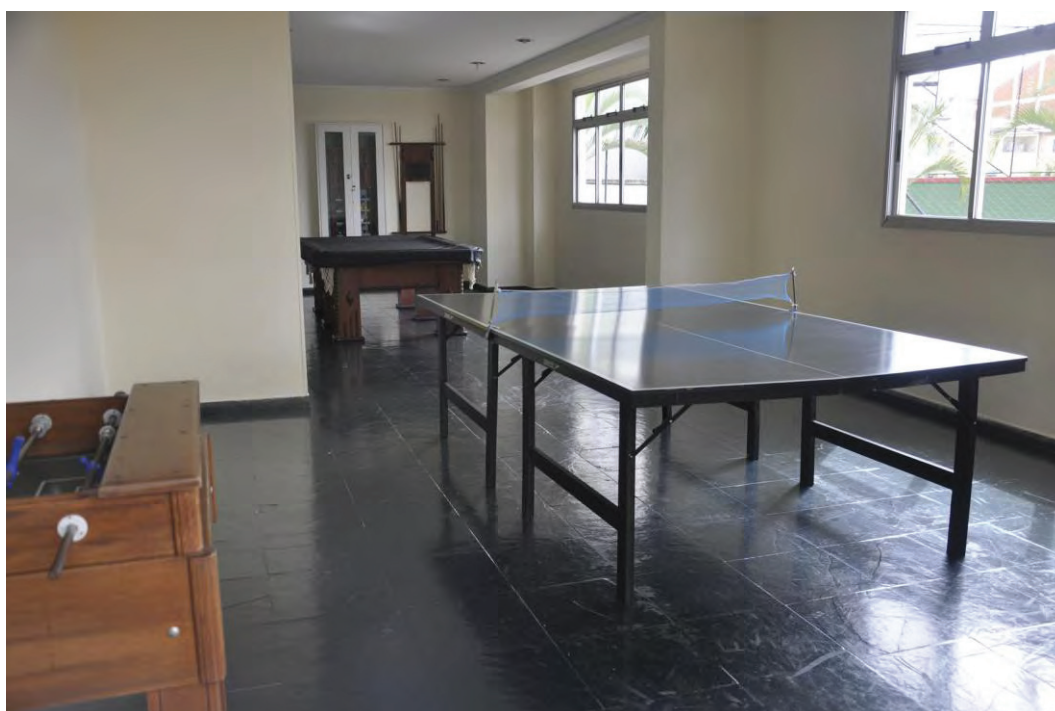
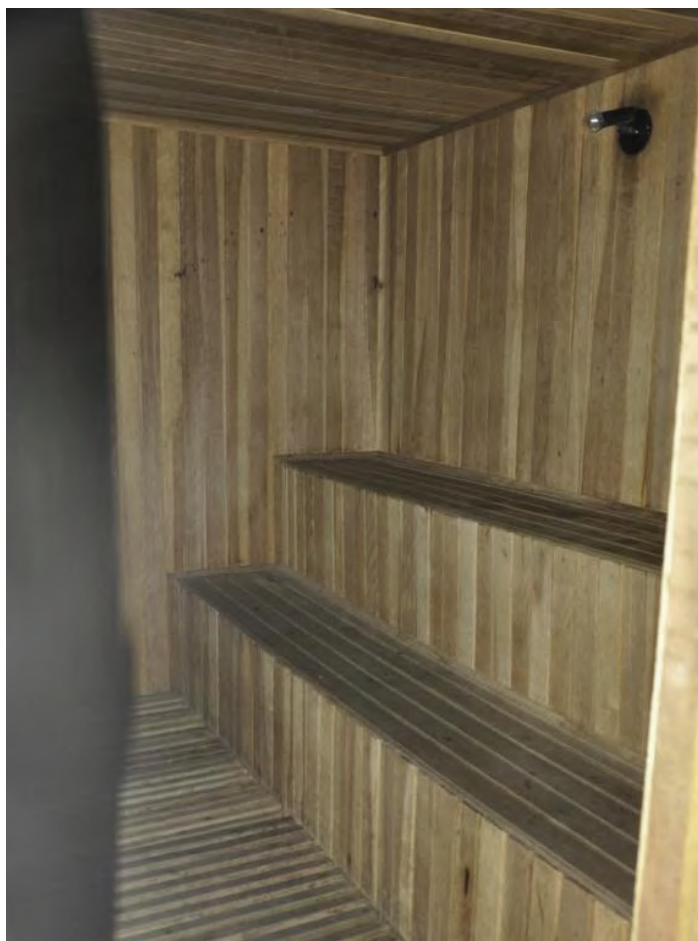
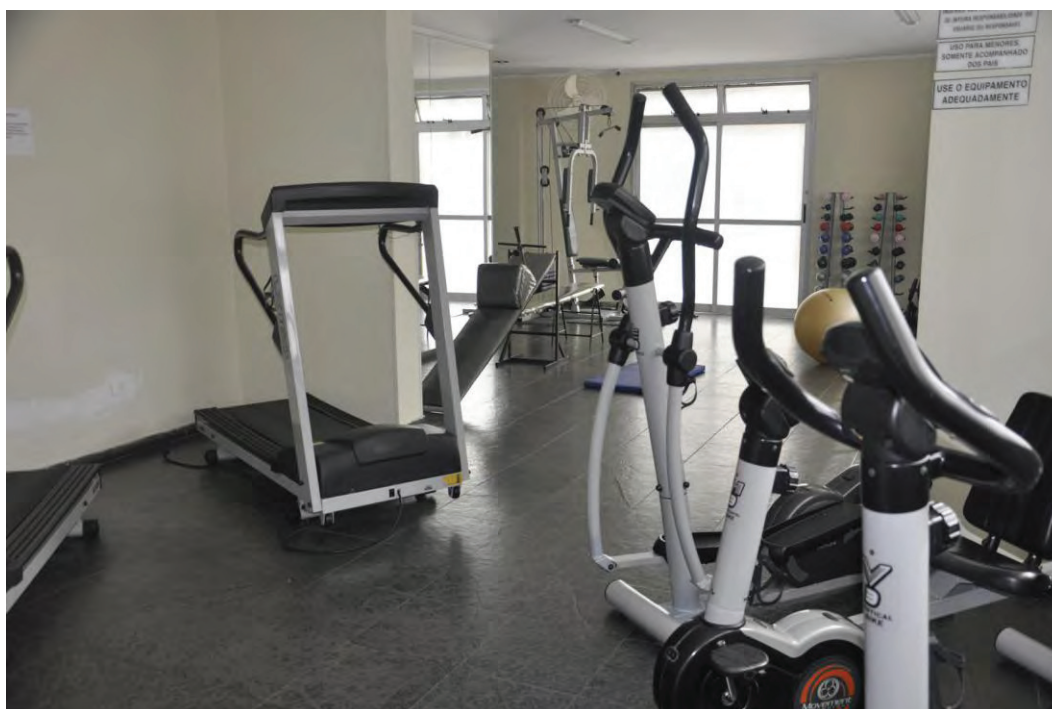
As edificações estão implantadas de forma que mantêm recuos de todos os limites do terreno. Nos afastamentos, estão áreas pavimentadas de circulação de pessoas e veículos, com piso revestido por pedra ladrilho hidráulico, e áreas ajardinadas. As paredes externas dos edifícios são revestidas por massa e pintura.

O condomínio apresenta vários itens de lazer e espaços de convívio social: piscina, sauna, salão de festas, salão de jogos, churrasqueira, academia, *playground* e quadra poliesportiva.

Os halls sociais, nos pavimentos térreos dos blocos do Condomínio Renoir & Pigalle, apresentam piso revestido por granito, paredes com pintura sobre textura, forro e rodapés de gesso e esquadrias de alumínio e vidro.

Fotos 02 a 15. Vistas gerais das áreas comuns do piso térreo do Condomínio Renoir & Pigalle, situado à Rua Colônia da Glória, nº 453, Vila Mariana, no 9º Subdistrito – Vila Mariana, São Paulo-SP.

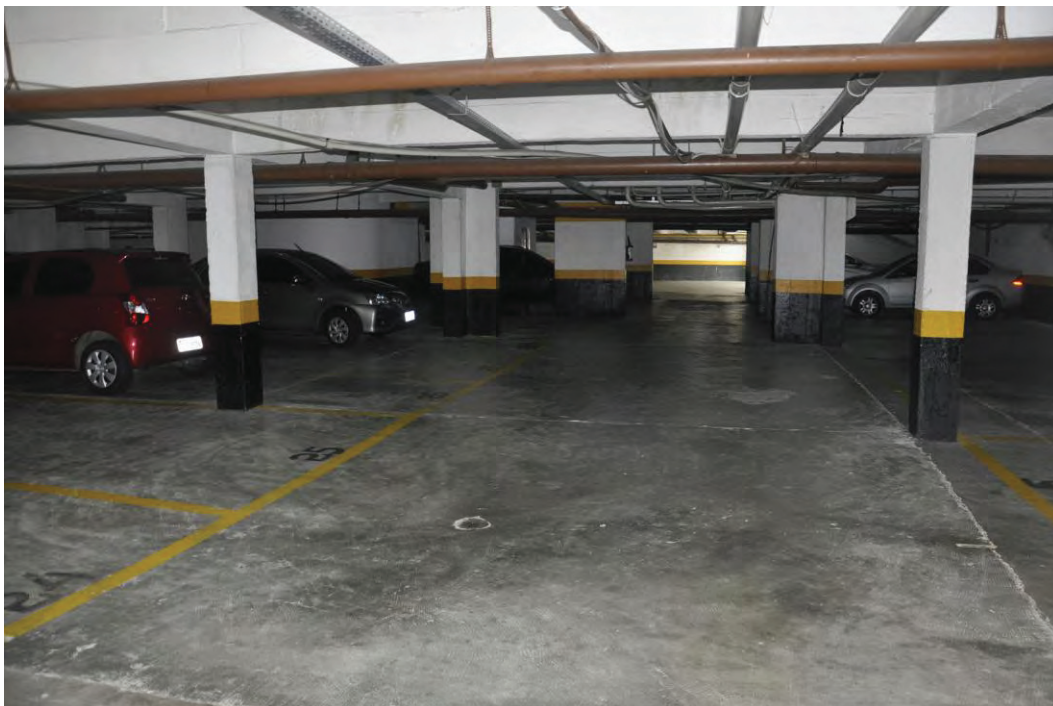
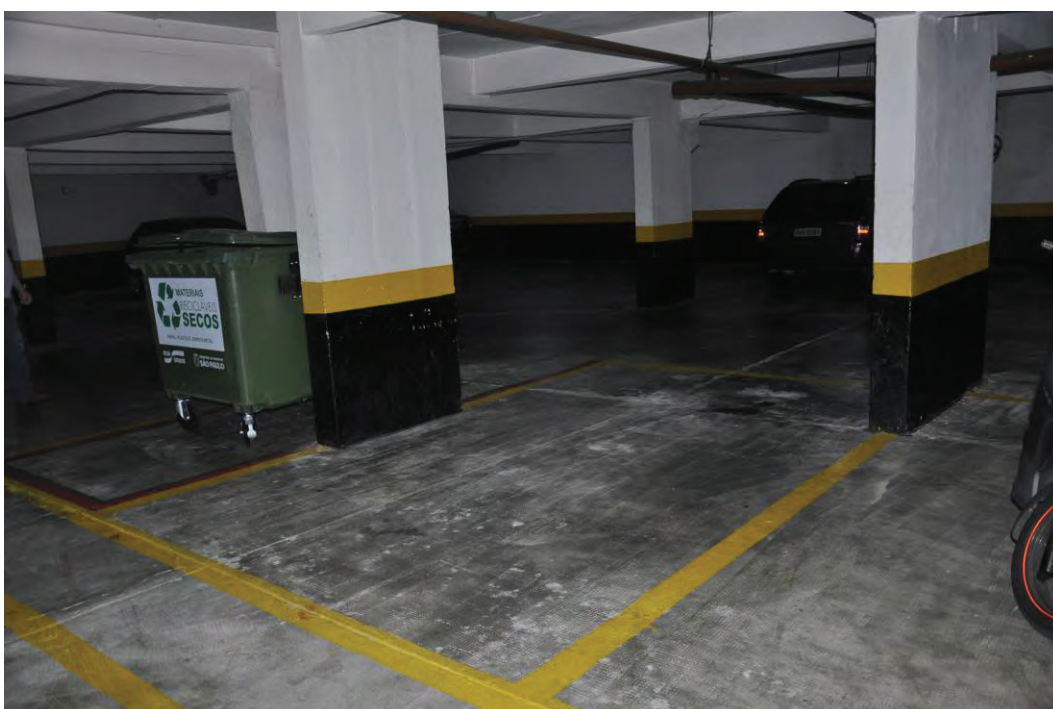
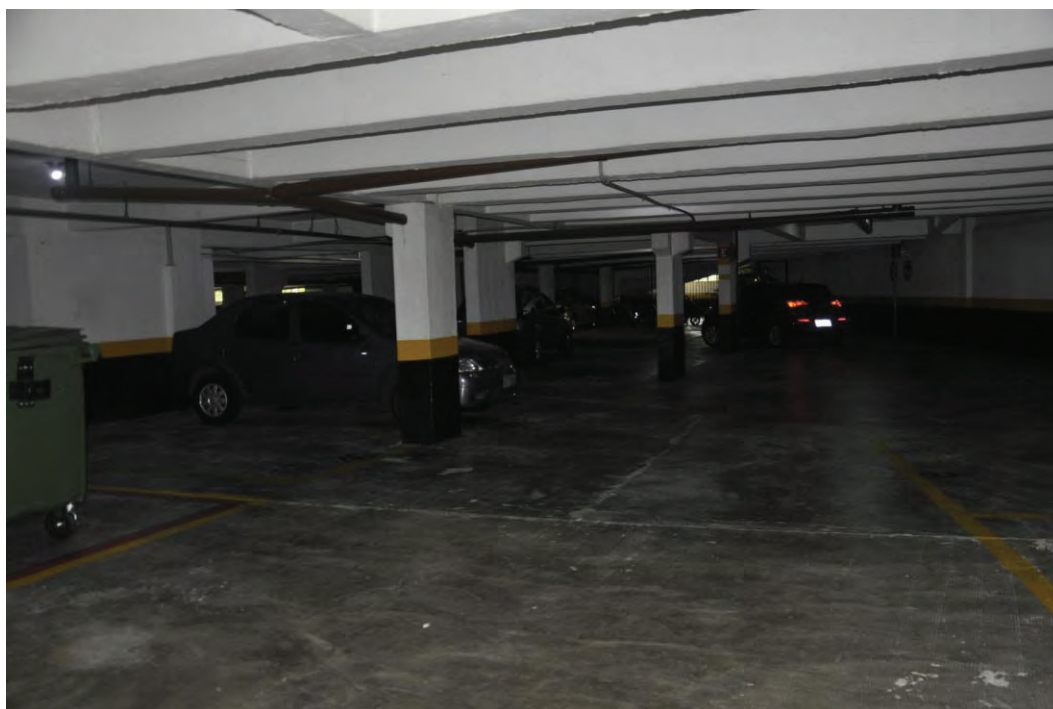
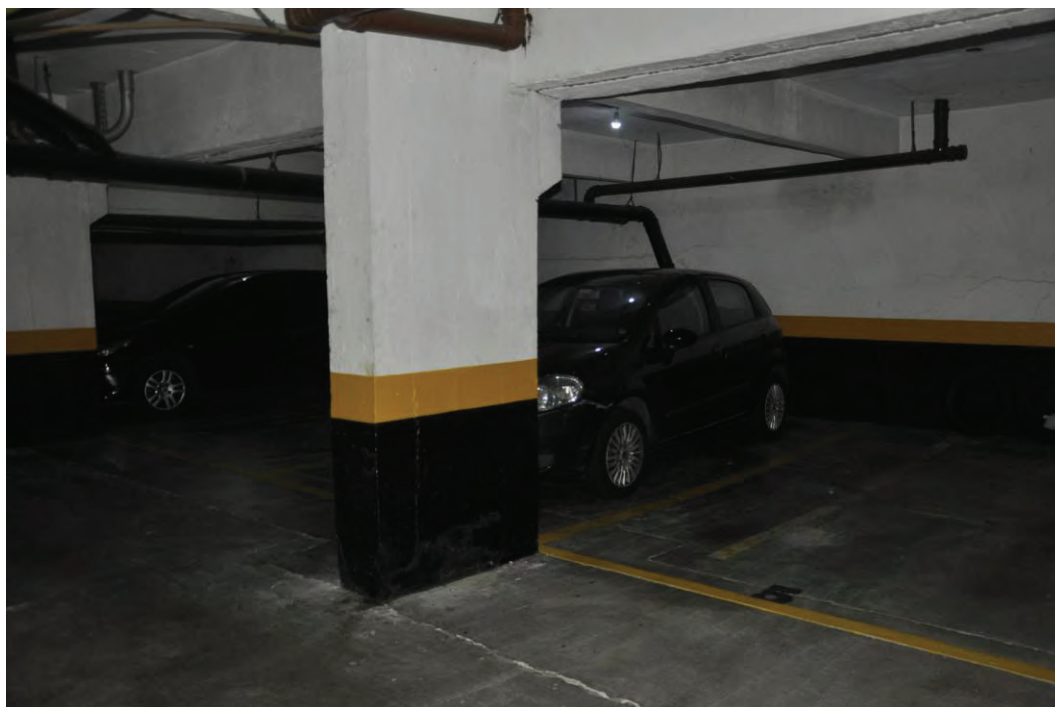
O condomínio conta com vagas de estacionamento distribuídas pelos subsolos de garagem, sendo que as vagas possuem matrículas independentes

Fotos 16 a 21. Vistas gerais da área de garagem do Condomínio Renoir & Pigalle, situado à Rua Colônia da Glória, nº 453, Vila Mariana, no 9º Subdistrito – Vila Mariana, São Paulo-SP.

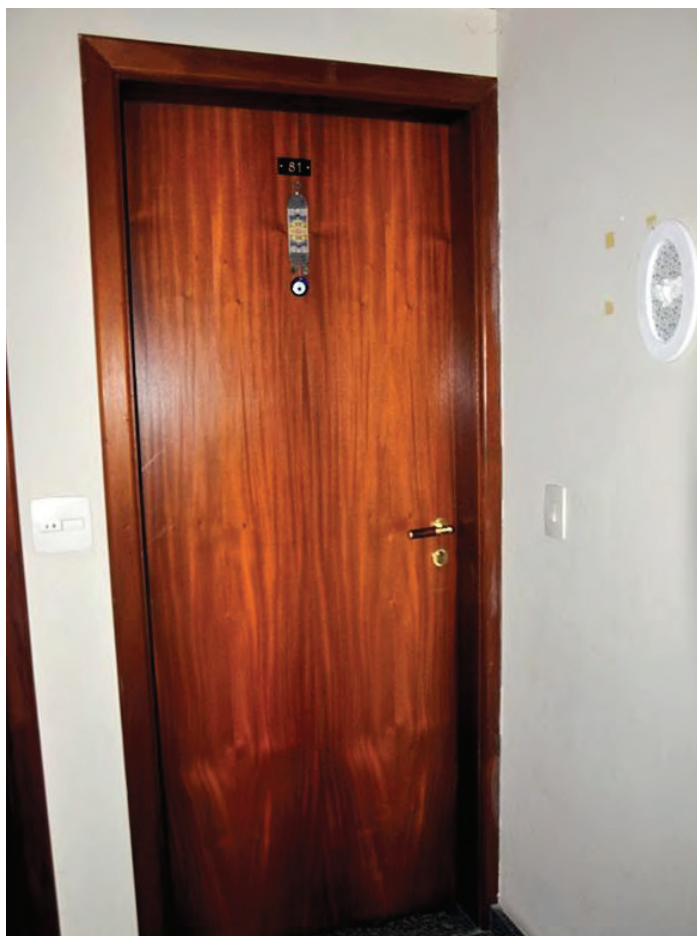
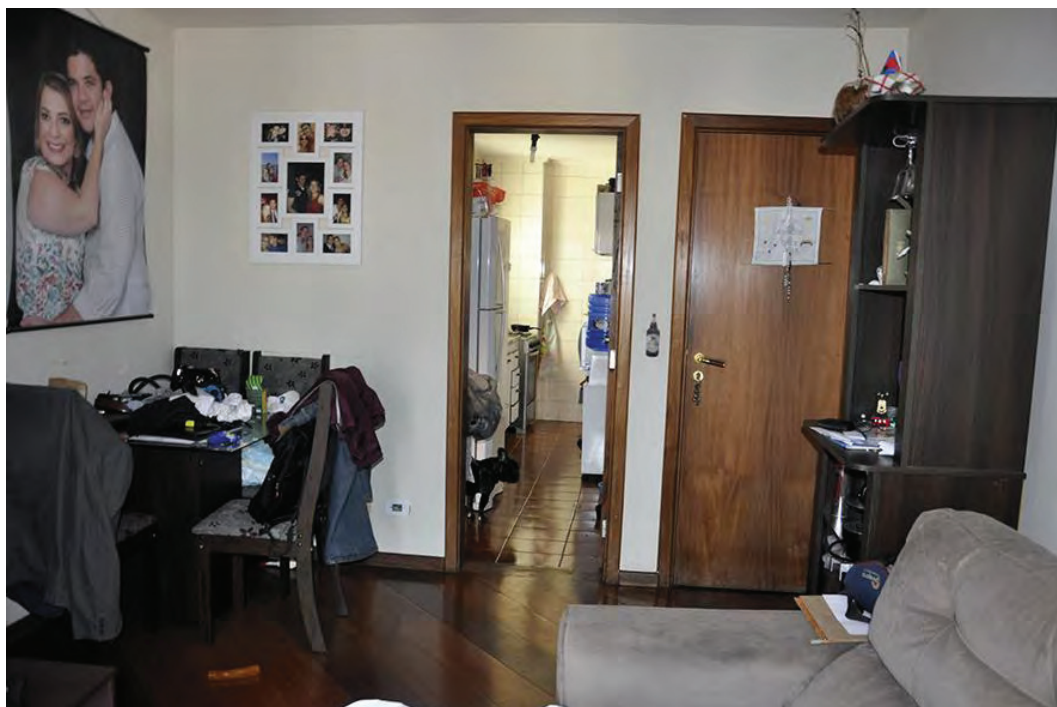
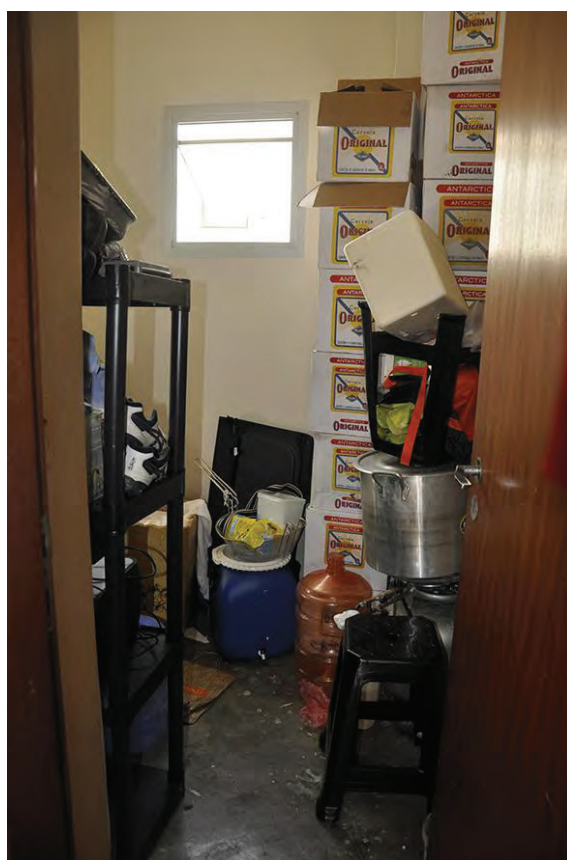
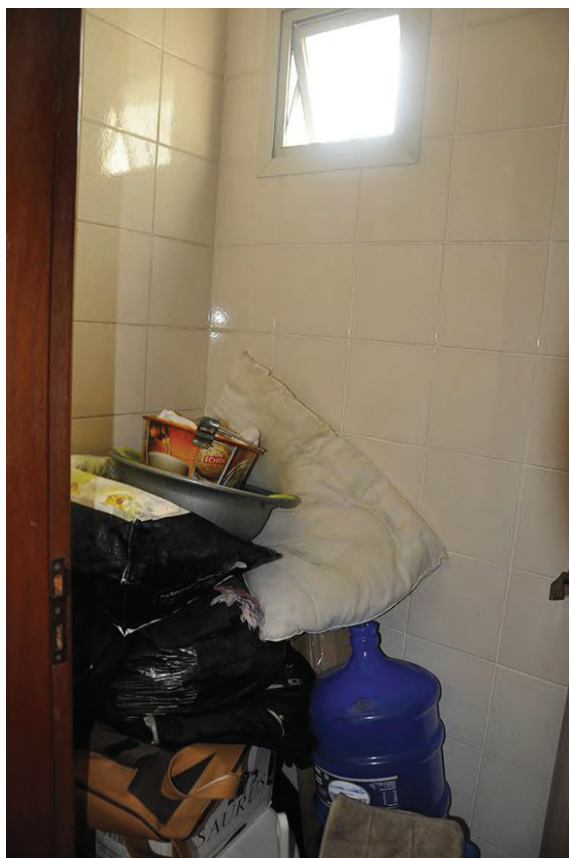
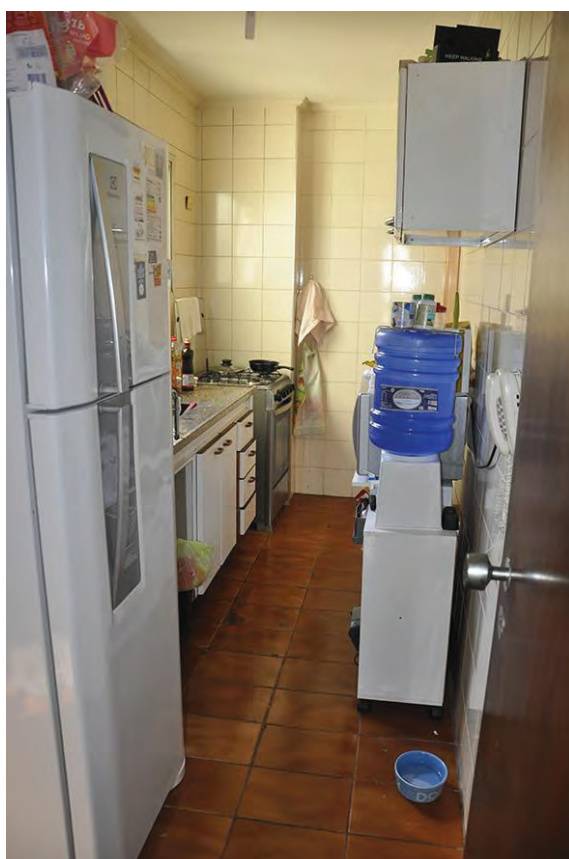
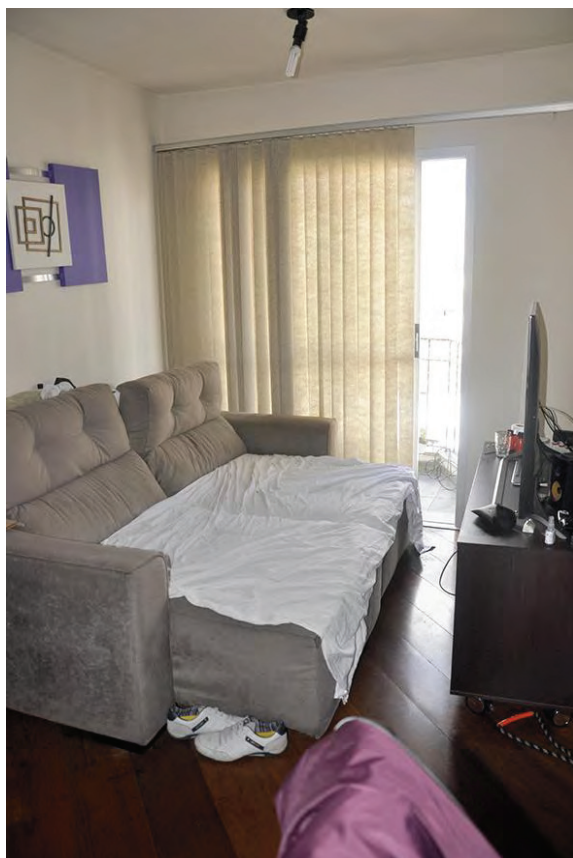
Por ocasião da vistoria pericial realizada, foi possível verificar que o apartamento 81 do Bloco A do Condomínio Renoir & Pigalle apresenta os seguintes cômodos e respectivos acabamentos:

Fotos 22 a 32. Vistas gerais do interior do imóvel avaliando, **apto. 81** do 8º andar do Bloco A - Edifício Auguste Renoir, situado à Rua Colônia da Glória, nº 453, Vila Mariana, no 9º Subdistrito – Vila Mariana, São Paulo-SP.

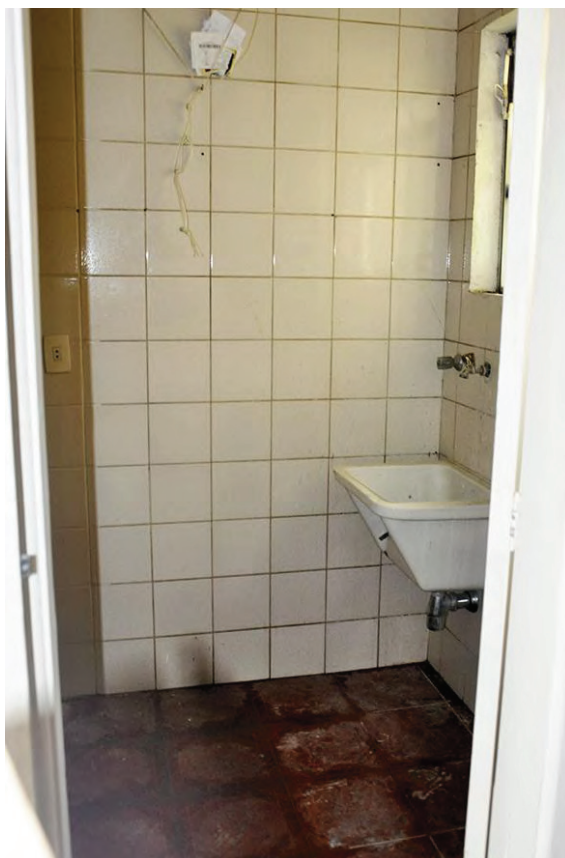
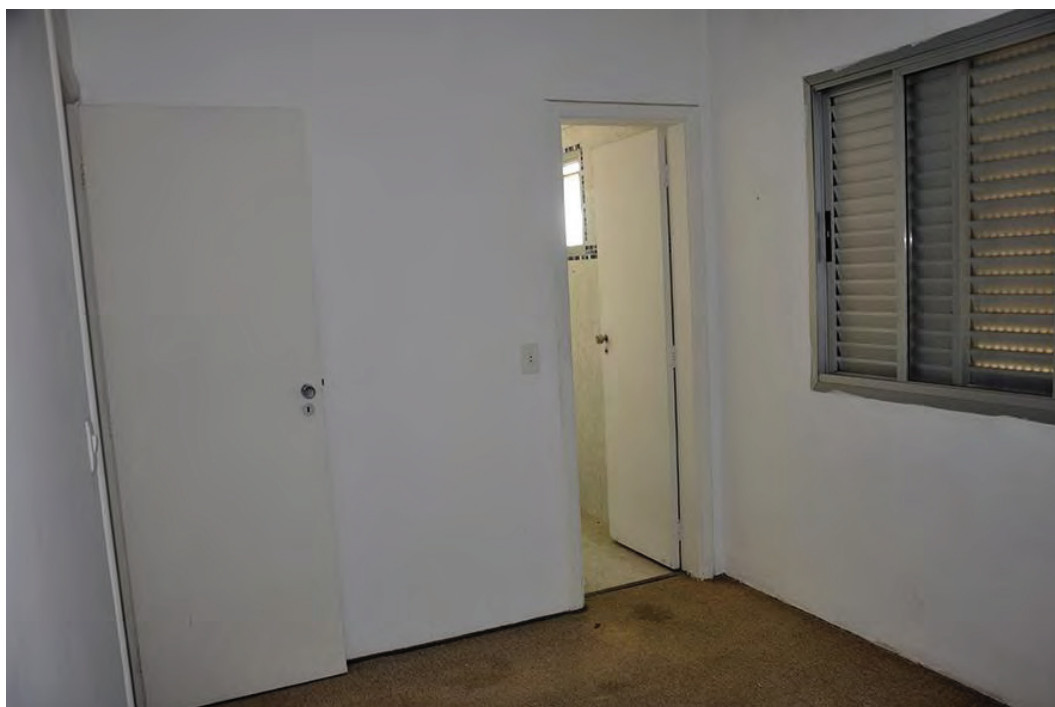
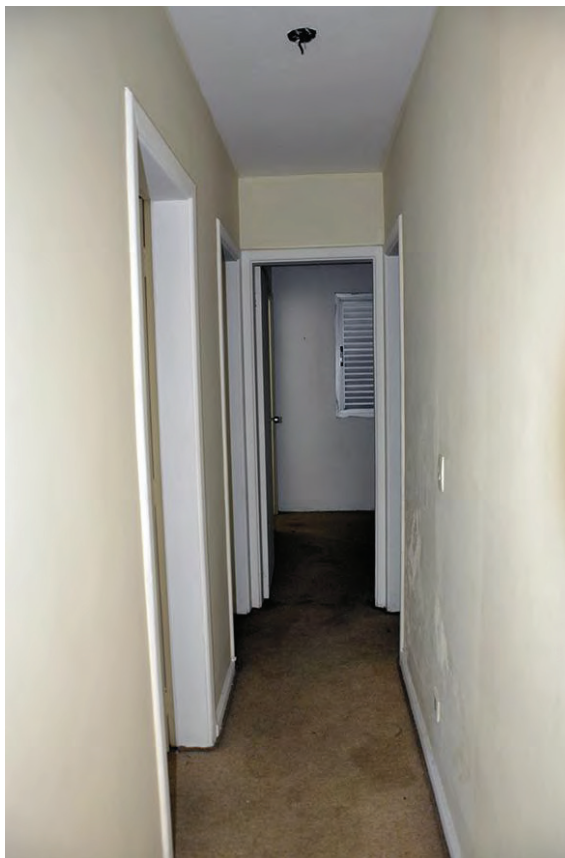
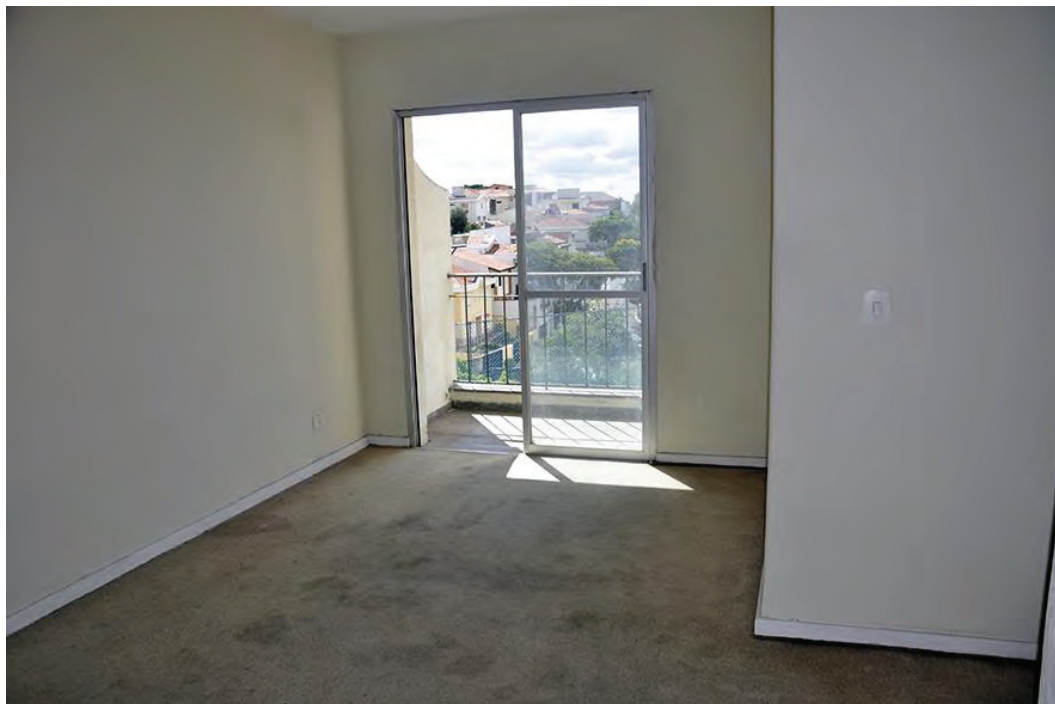
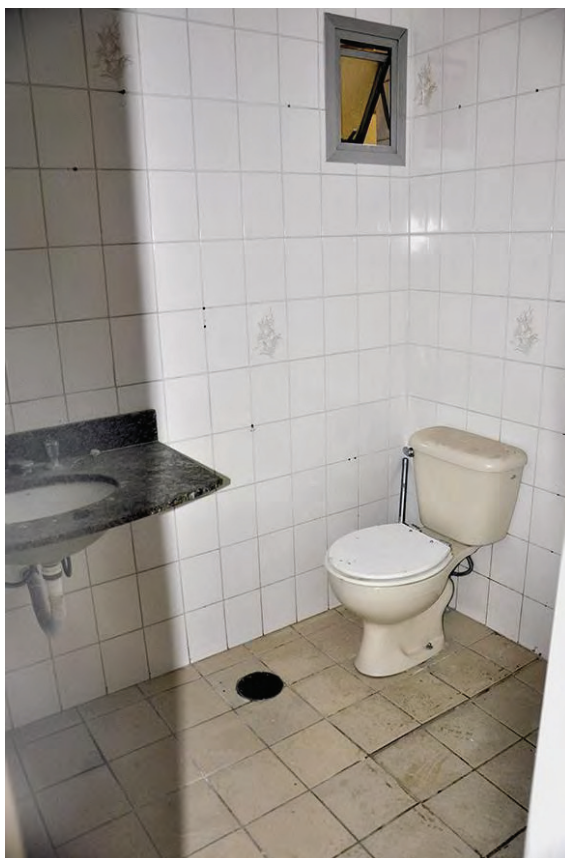
Não foi possível acessar o apartamento 74 (Bloco A), imóvel avaliando, tendo sido vistoriada a unidade 24 (Bloco A) de mesma área e na mesma prumada que o apto. 74. Ainda, de acordo com informações colhidas no local, o apto. 74 (Bloco A) apresenta materiais de acabamento e conservação equivalentes ao acima descrito, apto. 81 (Bloco A), e a seguinte disposição interna:

Fotos 33 a 39. Vistas gerais do interior do **apto. 24**, imóvel de mesma área e na mesma prumada que o imóvel objeto da avaliação, **apto. 74** do 7º andar do Bloco A - Edifício Auguste Renoir.
