LAUDO TÉCNICO DE AVALIAÇÃO

O signatário conclui o valor de mercado do imóvel: **uma casa e seu respectivo terreno situado à Rua Garcia Lorca, nº 225, Jardim Trussardi, no 13º Subdistrito do Butantã, São Paulo-SP**, considerando suas condições como livres e desembaraçadas de quaisquer ônus, encargos e gravames de qualquer natureza, pelo valor aferido de:

Uma casa e seu respectivo terreno situado à Rua Garcia Lorca, nº 225, Jardim Trussardi, no 13º Subdistrito do Butantã, São Paulo-SP.

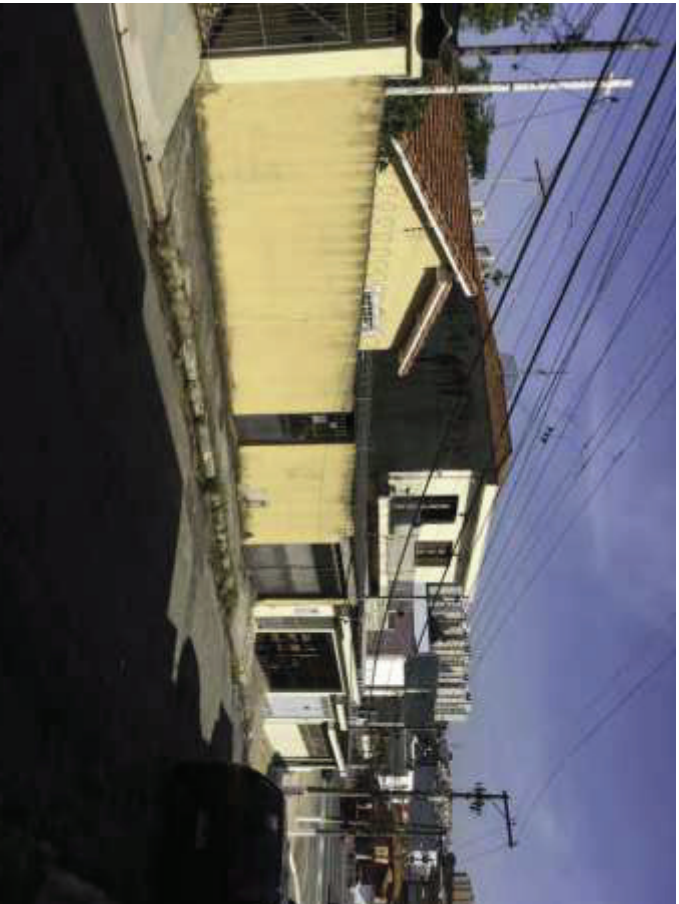
Foto 01

Foto 01. Vista geral da fachada do Imóvel, situado à Rua Garcia Lorca, nº 225, Jardim Trussardi, no 13º Subdistrito – Butantã, São Paulo-SP.

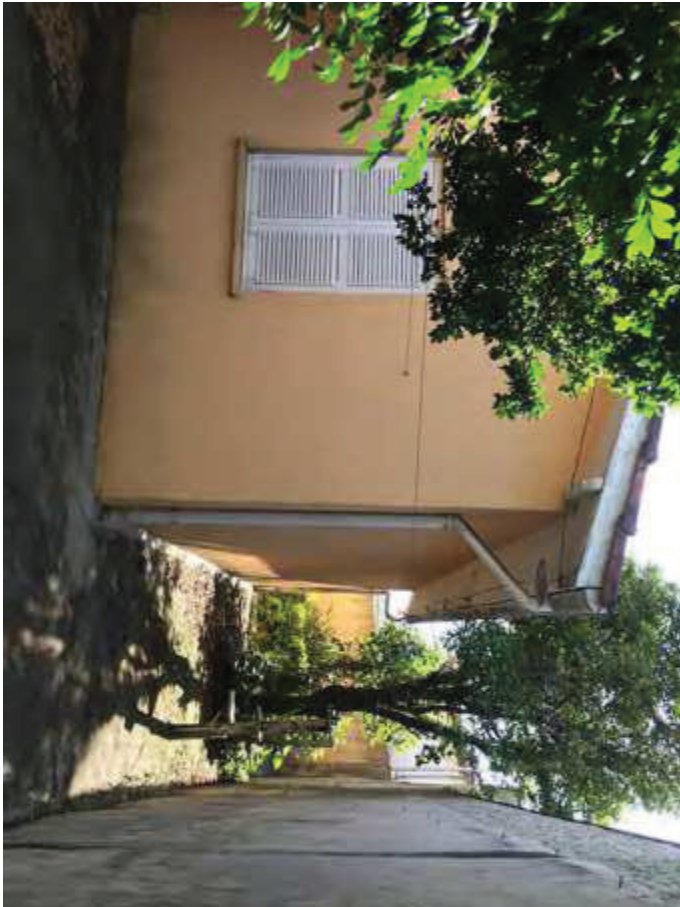
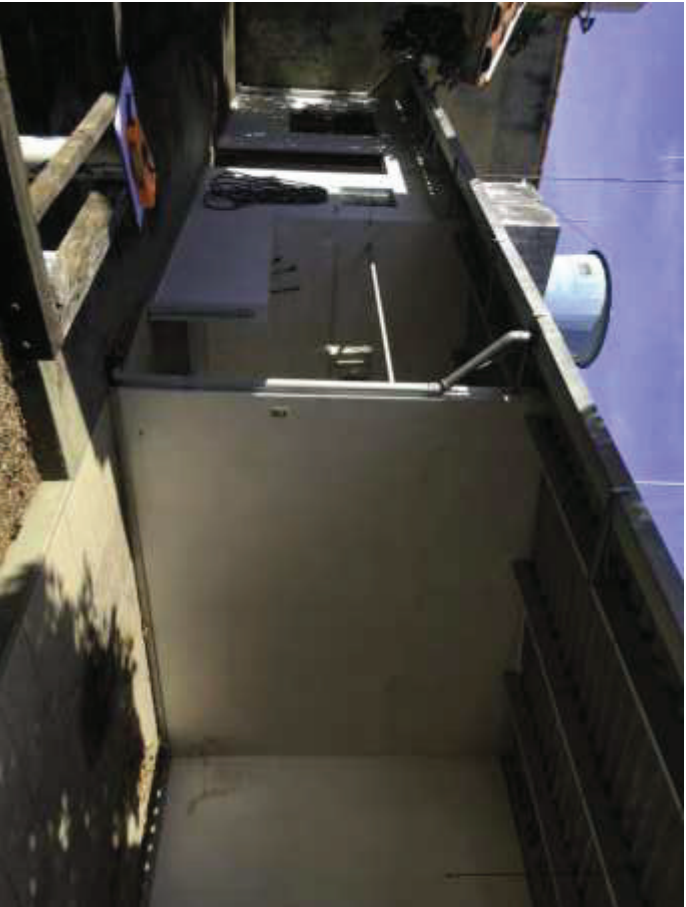
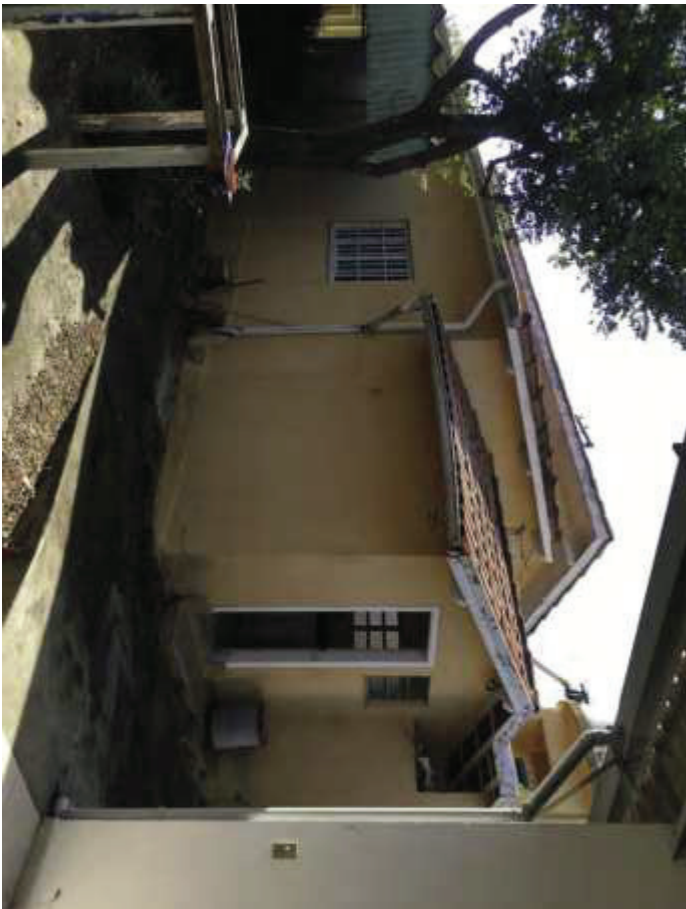
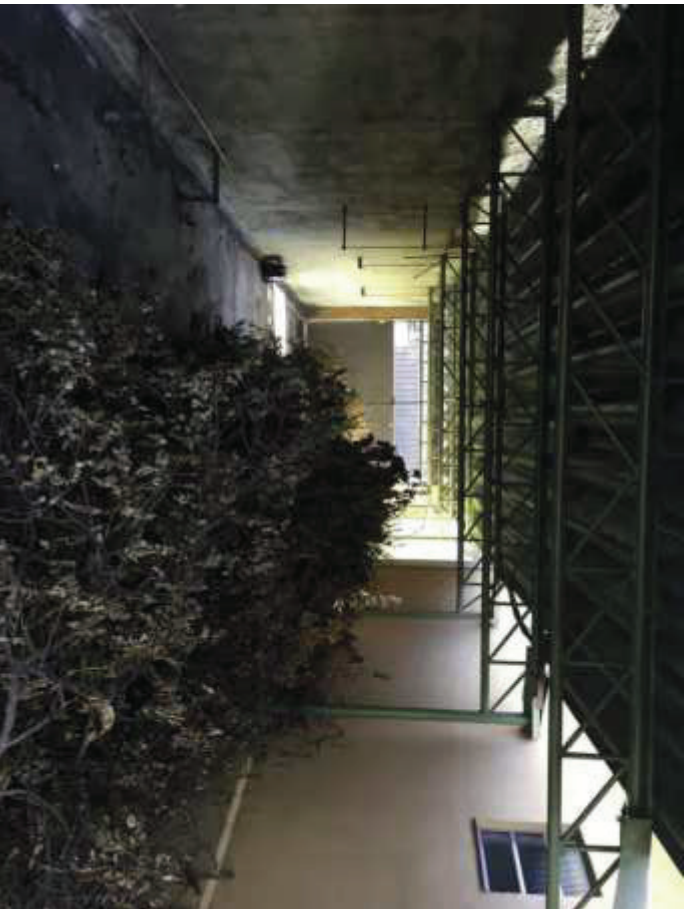
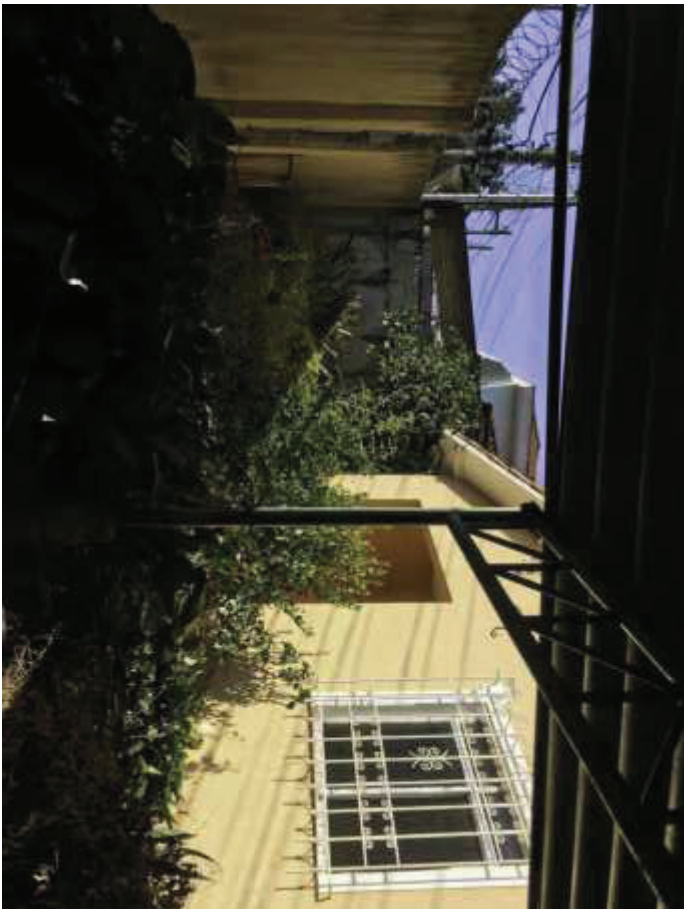
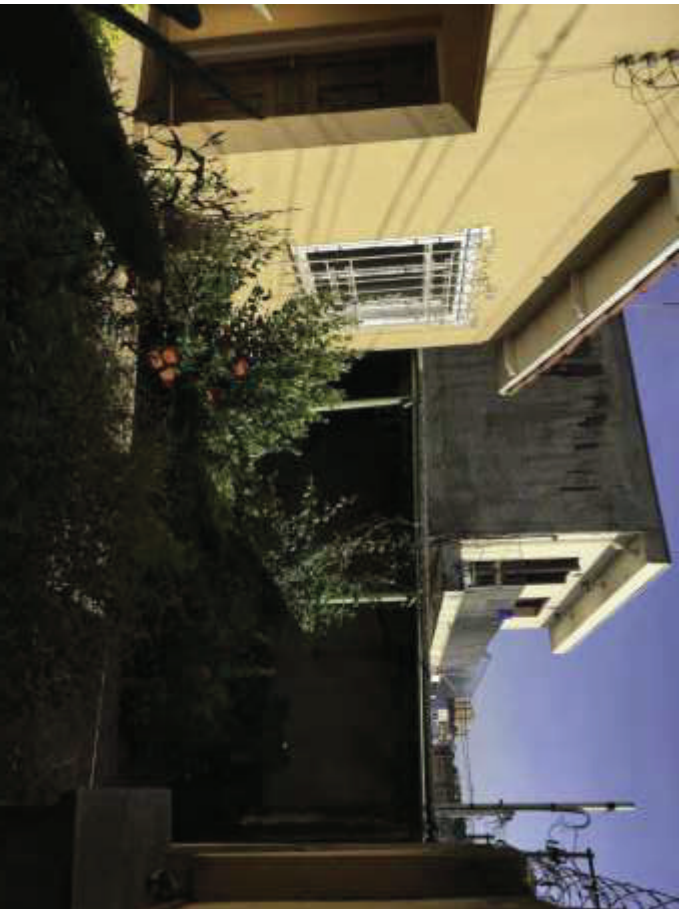
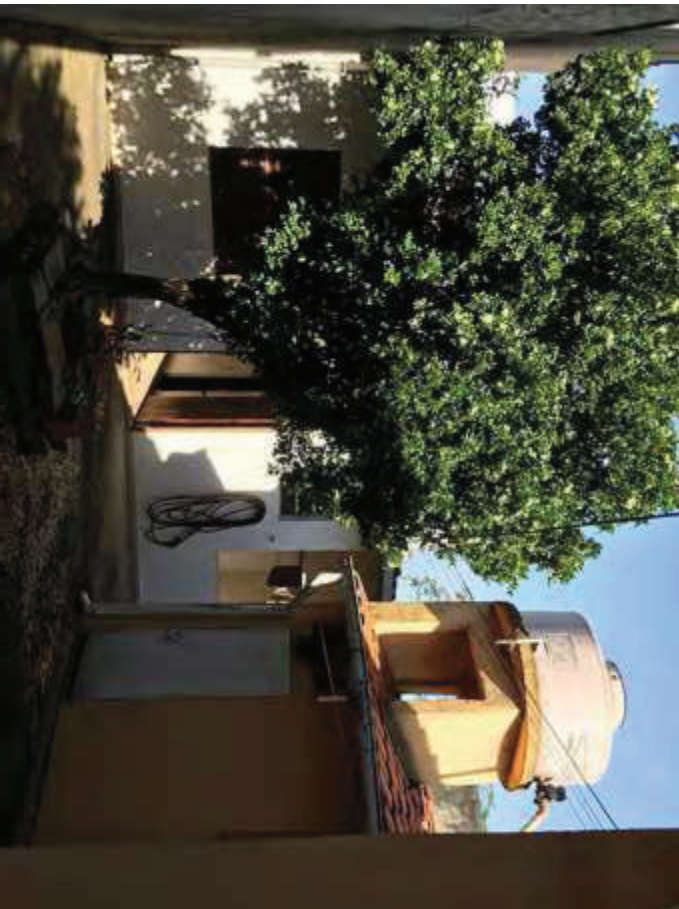
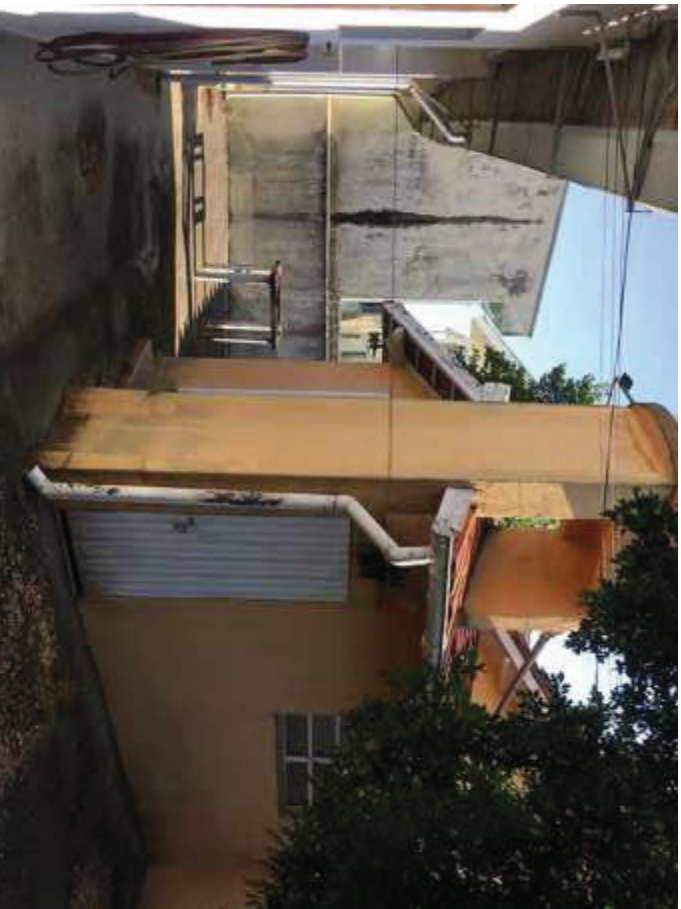
Foto 03 a 10. Vista geral das áreas externas do Imóvel.

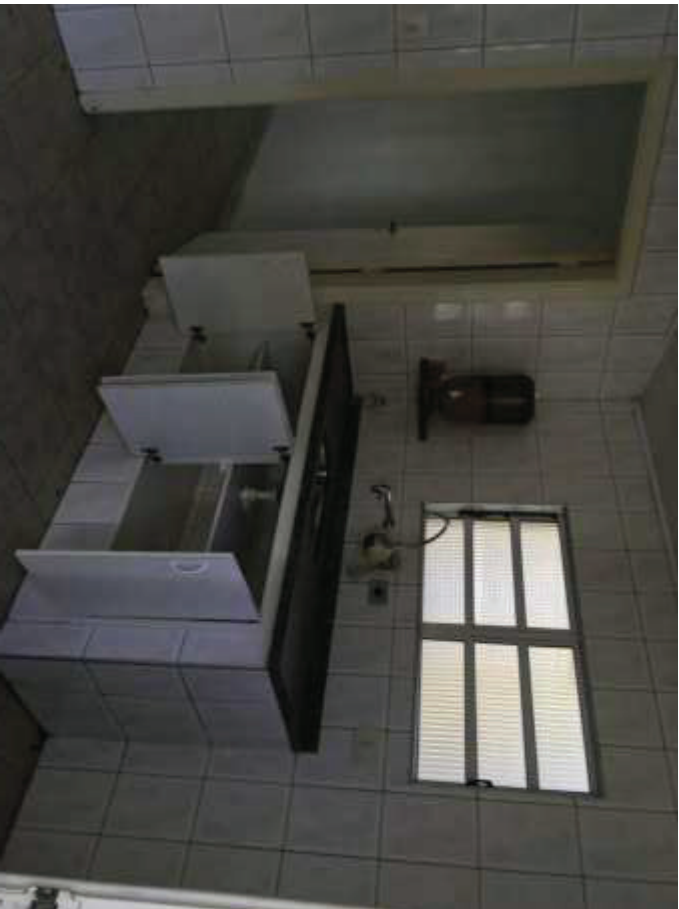
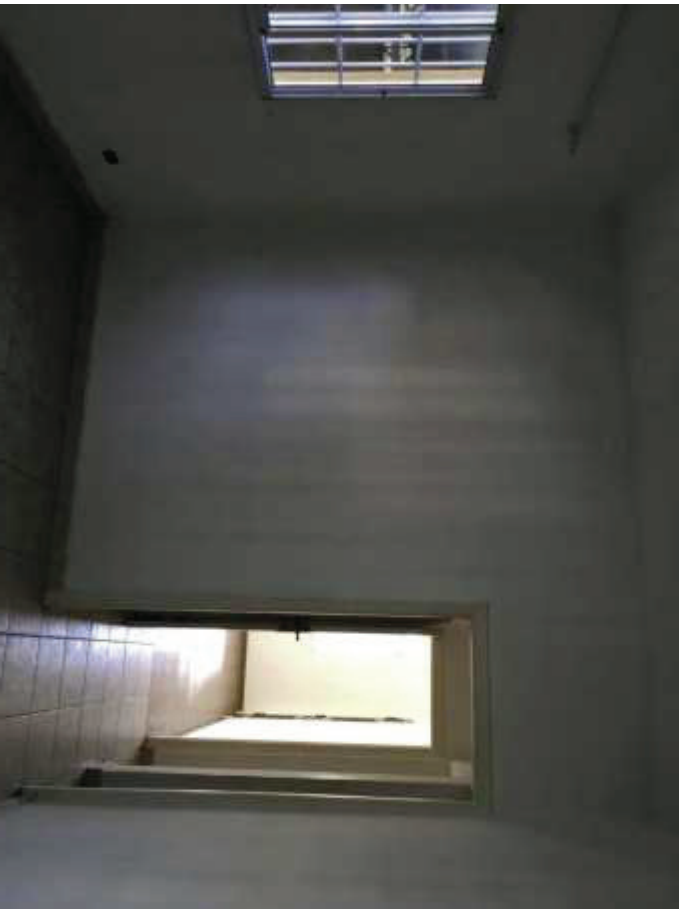
Foto 11 a 12. Vista geral das áreas internas do Imóvel.
