EXMO. SRº. DRº. JUIZ DE DIREITO DA 9ª VARA CÍVEL GUARULHOS**PROCESSO Nº 1033730-07.2014.8.26.0224**

L A U D O

Vistoriar, levantar fotografar, desenvolver pesquisas para determinação do valor unitário do m² de terreno, avaliar o valor imóvel situado na **RUA DIOGO BOTELHO, 200 (atual nº 323)** – Vila Galvão, município e comarca de Guarulhos.

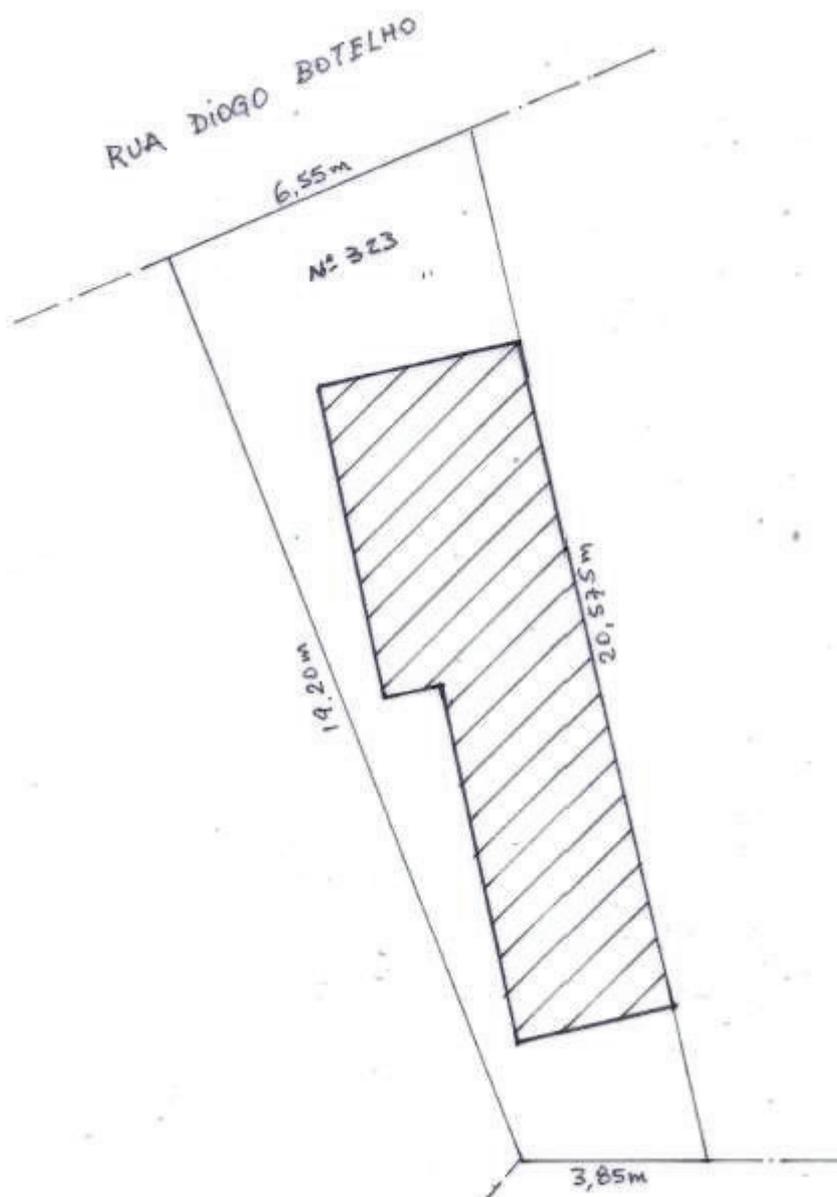
8- CROQUI DO IMÓVEL

Construção assobradada geminada, composta de sala, cozinha e garagem coberta no pavimento térreo, 2(dois) dormitórios e banheiro no pavimento superior.

Erigida em estrutura convencional com fechamento de alvenaria revestida interna e externamente com reboco fino e pintura à base de látex. Fachadas revestidas com reboco fino e pintura à base de látex. Cobertura de telhas de barro sobre estrutura de madeira e forro de laje.

Área molhadas com piso cerâmico e paredes com azulejo até o teto. Áreas secas com piso de taco e paredes revestidas internamente com reboco fino e pintura à base de látex. Janelas em esquadrias de ferro e portas internas de madeira. Instalações elétricas e hidráulicas embutidas padrão comercial.

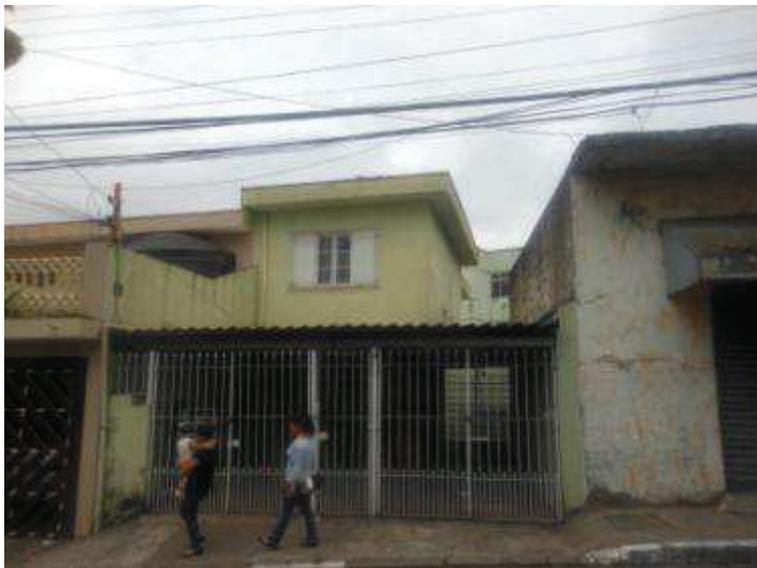
Foto 1 – Identificando o imóvel penhorado, situado na Rua Diogo Botelho, 323 – Jardim Vila Galvão, município de Guarulhos.

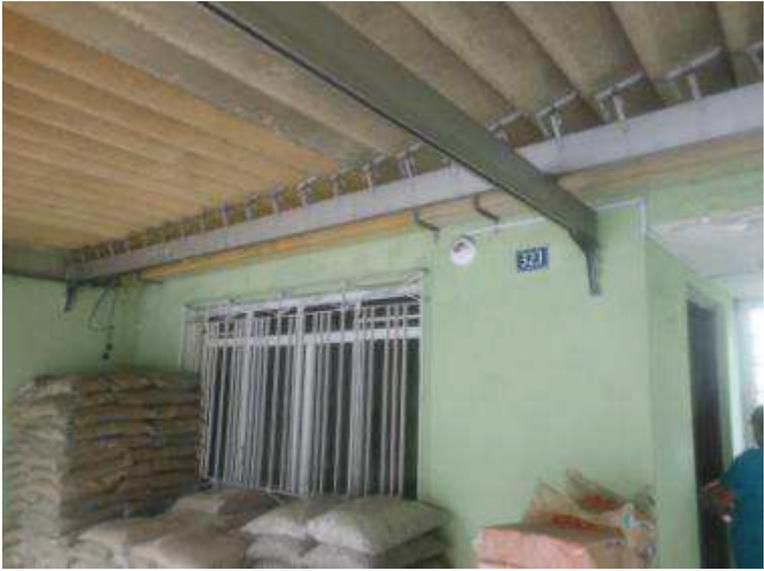
<p>Foto 3 – Identificando o imóvel penhorado – Rua Diogo Botelho, 323 e garagem coberta.</p>
