**EXCELENTÍSSIMO SENHOR DOUTOR JUIZ DE DIREITO DA 4ª. VARA
CÍVEL - COMARCA DE RIBEIRÃO PRETO - SP**

AUTOS Nº 0015025-78.2009.8.26.0506 (2296/05)

WALMIR PEREIRA MODOTTI, Engenheiro,
Perito Judicial, nomeado nos **AUTOS DA AÇÃO DE FALÊNCIA E
RECUPERAÇÃO JUDICIAL DE INDÚSTRIA DE ALIMENTOS NILZA S/A**,
dando por terminados seus estudos, diligências e vistorias, vem apresentar
suas conclusões, expressas no seguinte **LAUDO** em anexo, pelo qual chegou aos
valores de mercado conforme resumo a seguir, para o imóvel localizado na
Rodovia BR-354, km 758, Centro, Itamonte, Minas Gerais, matriculado
sob nºs 023, 042, 136, 165, 166, 167, 168 e 687, no Primeiro CRI de
Itamonte.

RESUMO

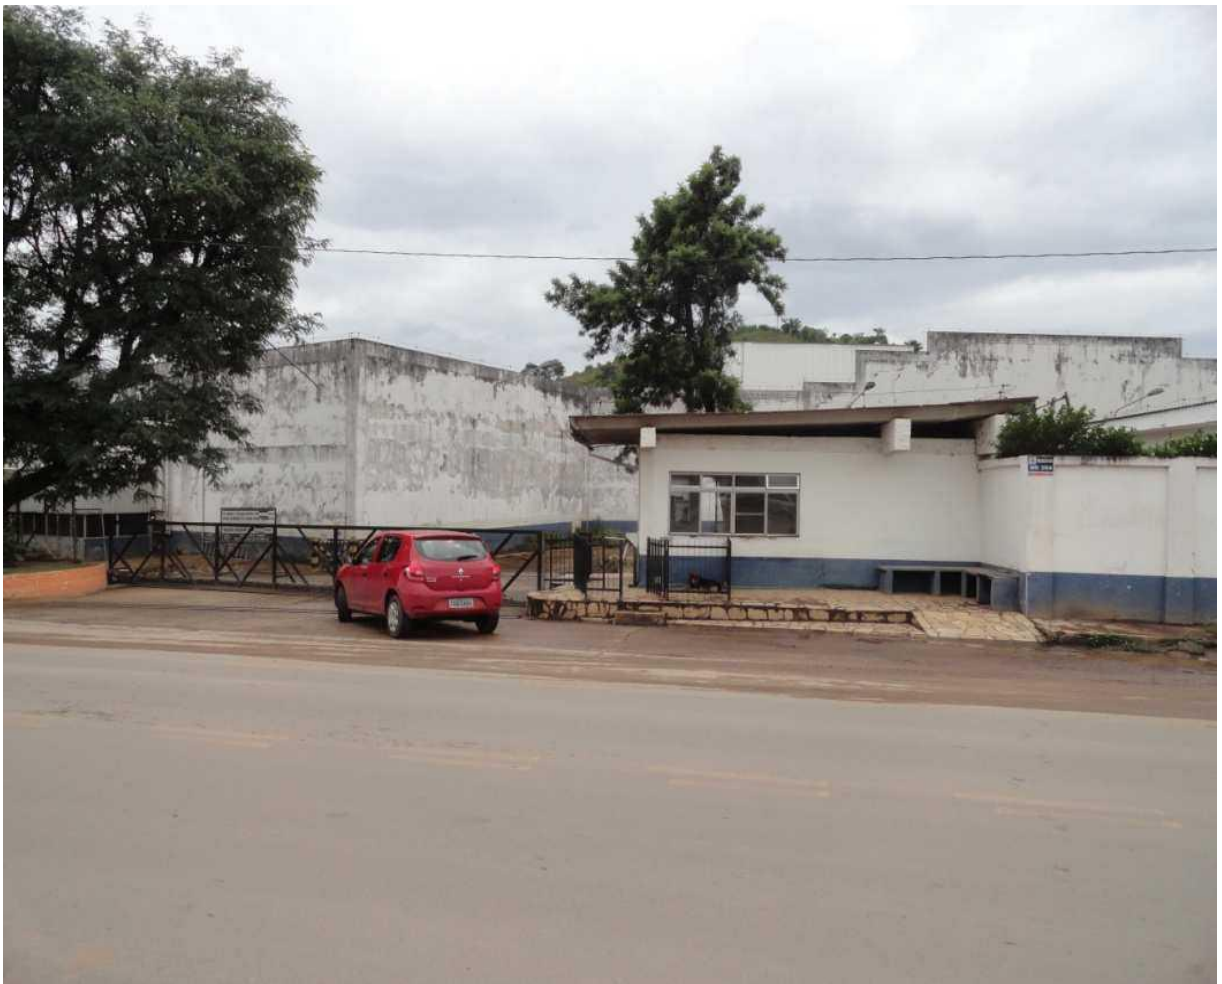
Vista do Imóvel Avaliando, localizado na Rodovia BR-354, km 758, Centro, Itamonte, Estado de Minas Gerais, matriculado sob nº 117, no Primeiro CRI de Itamonte.

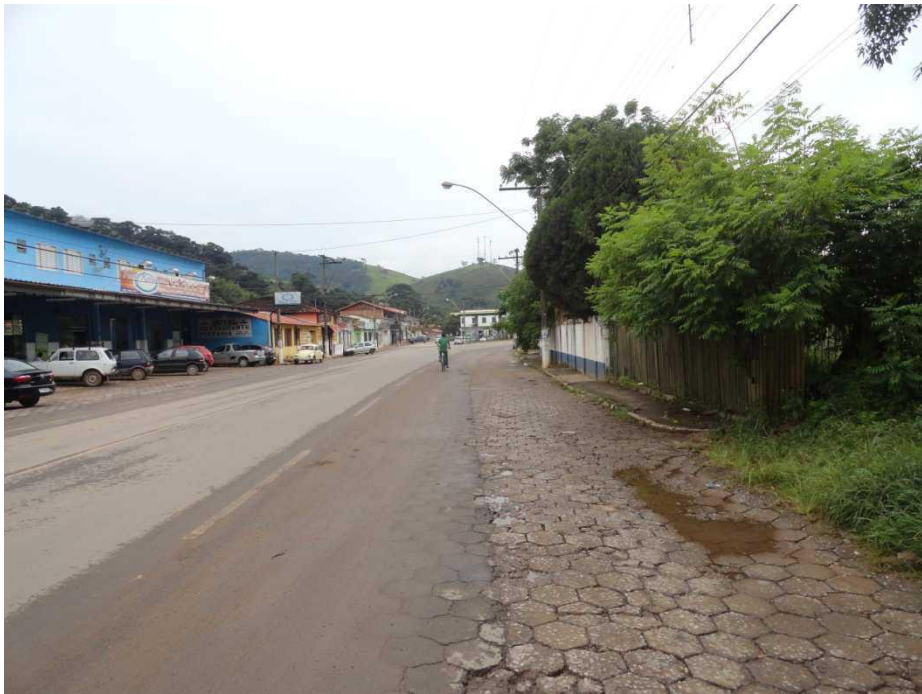
FOTO 01

**VISTA DA VIA ONDE SE LOCALIZA O IMÓVEL OBJETO DA PRESENTE
AÇÃO, NOTANDO-SE OS MELHORAMENTOS PÚBLICOS PRESENTES, BEM
COMO AS CARACTERÍSTICAS DA REGIÃO.**

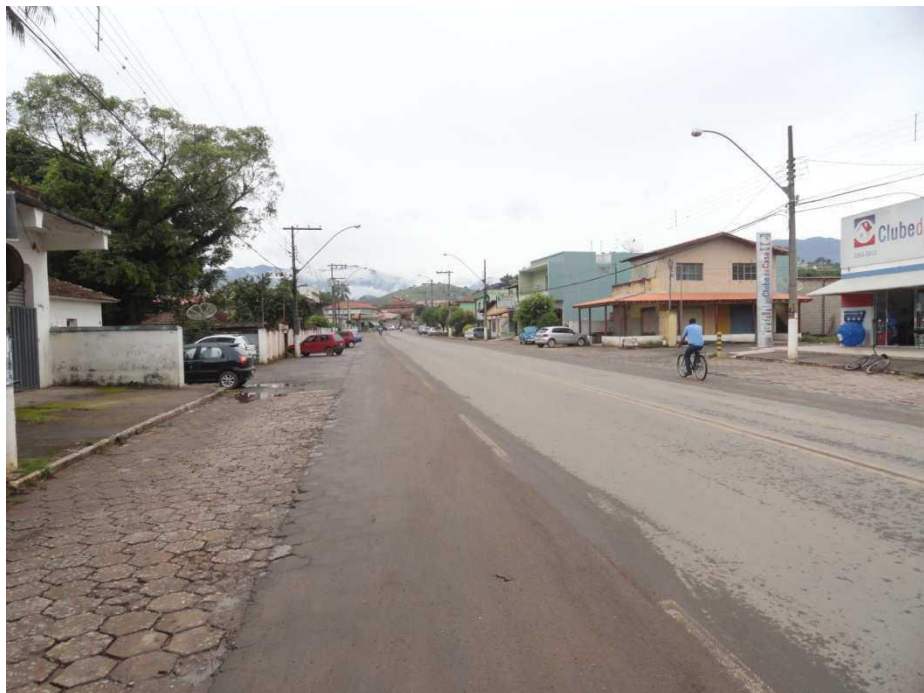
FOTO 02

VISTA, NO SENTIDO CONTRÁRIO DE DIREÇÃO, DA VIA.

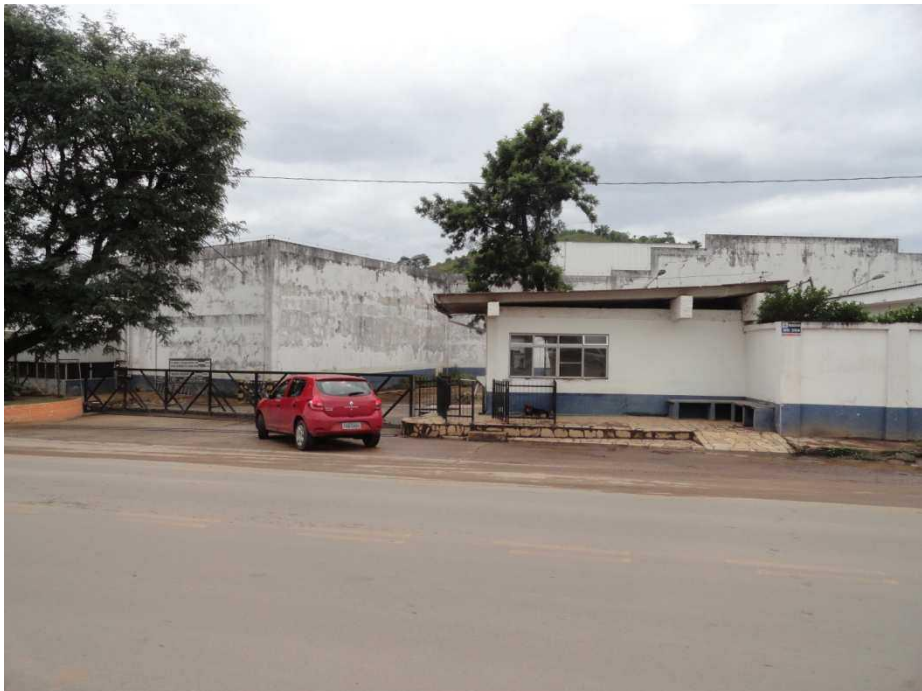
FOTO 03

VISTA DA ENTRADA.

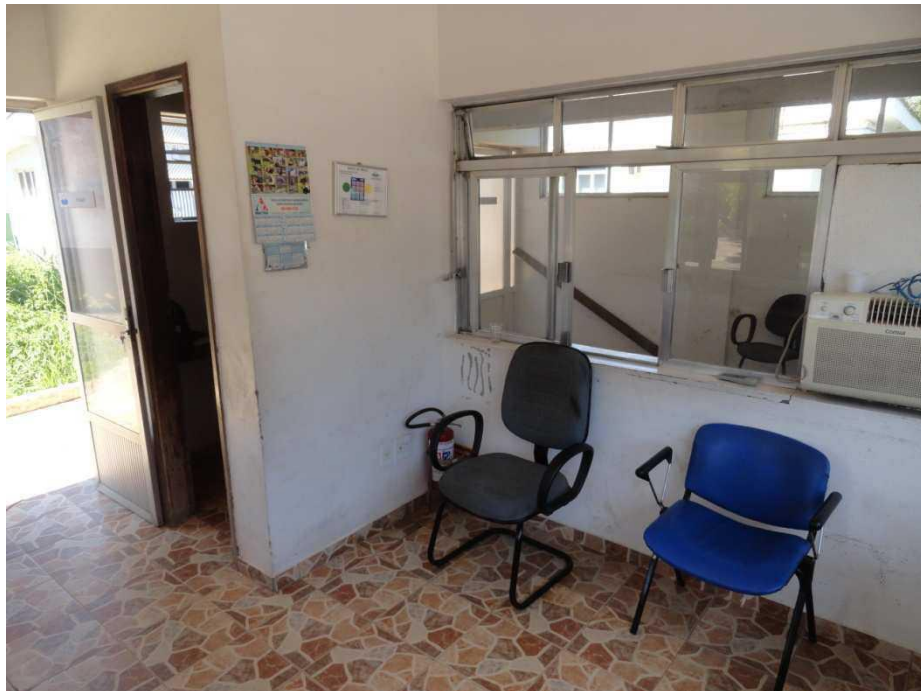
FOTO 06

CARACTERÍSTICAS CONSTRUTIVAS:

PISO: Cerâmico.

PAREDE(S): Pintura látex sobre argamassa.

TETO: Pintura látex sobre argamassa.

PORTA(S): Alumínio com vidro.
Giro de 1 folha (dobradiças).

JANELA(S): Alumínio com vidro.
Corrediça.

VISTA DA ÁREA INTERNA DA PORTARIA.

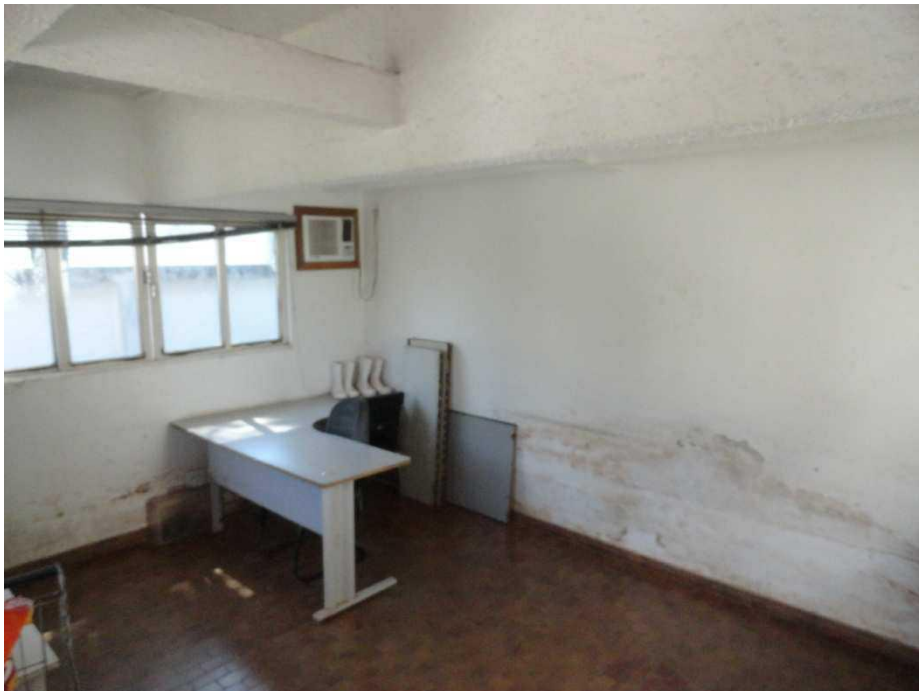
FOTO 08

CARACTERÍSTICAS CONSTRUTIVAS:

PISO: Cerâmico.

PAREDE(S): Pintura látex sobre argamassa.

TETO: Pintura látex sobre argamassa.

PORTA(S): Alumínio com vidro.
Giro de 1 folha (dobradiças).

JANELA(S): Alumínio com vidro.
Corrediça.

VISTA DA ÁREA INTERNA.

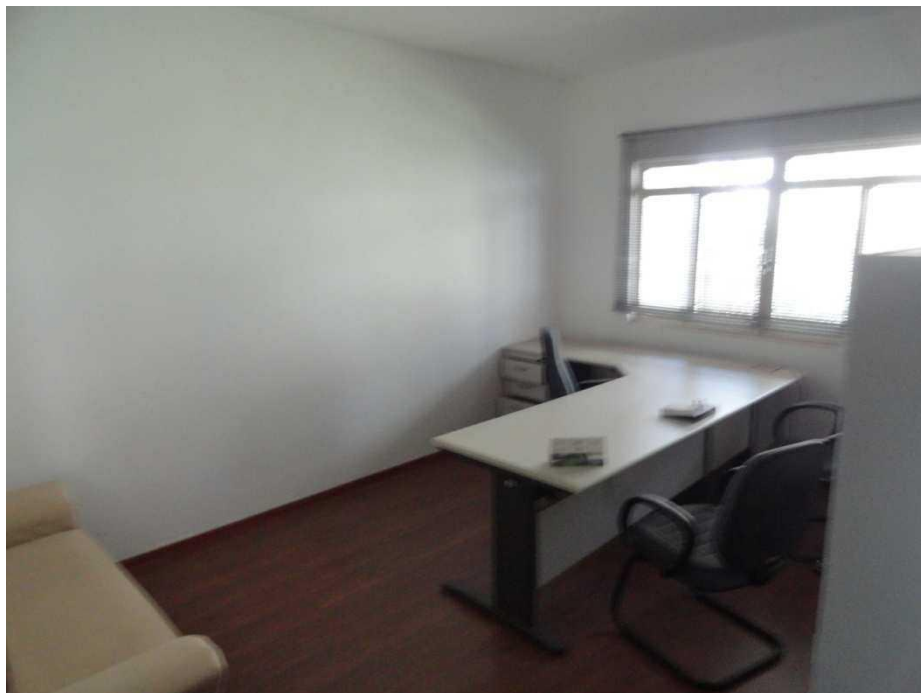
FOTO 13

CARACTERÍSTICAS CONSTRUTIVAS:

PISO: Madeira.

PAREDE(S): Pintura látex sobre argamassa.

TETO: Pintura látex sobre argamassa.

PORTA(S): Madeira.
Giro de 1 folha (dobradiças).

JANELA(S): Alumínio com vidro.
Corrediça.

VISTA DA SALA DA GERÊNCIA.

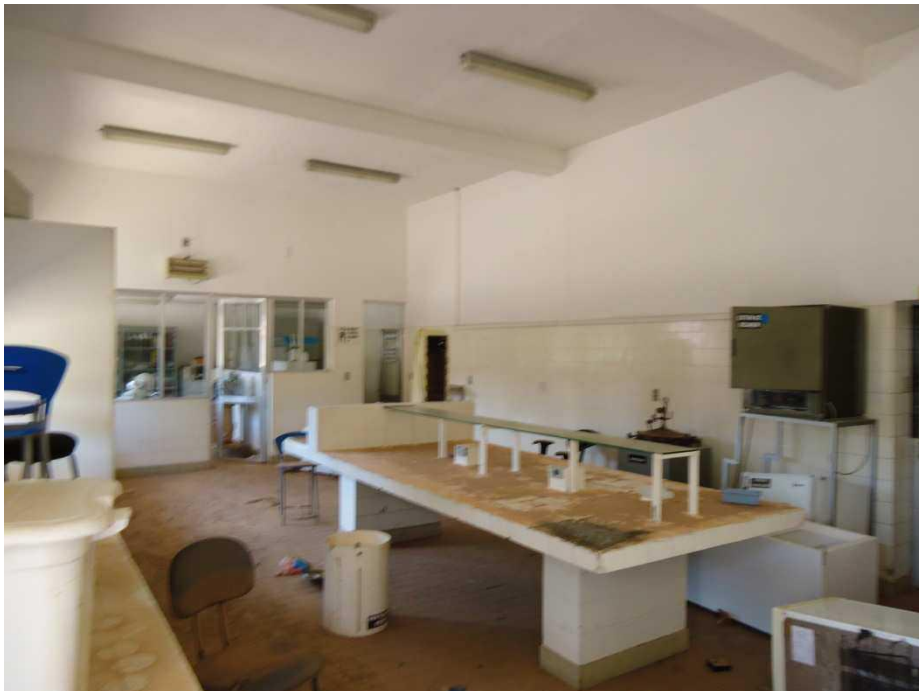
FOTO 28

CARACTERÍSTICAS CONSTRUTIVAS:

PISO: Cerâmico.

PAREDE(S): Azulejo até meia parede.

TETO: Pintura látex sobre argamassa.

PORTA(S): Alumínio com vidro.
Giro de 1 folha (dobradiças).

JANELA(S): Alumínio com vidro.
Corrediça.

VISTA DA ÁREA DE CIRCULAÇÃO INTERNA.

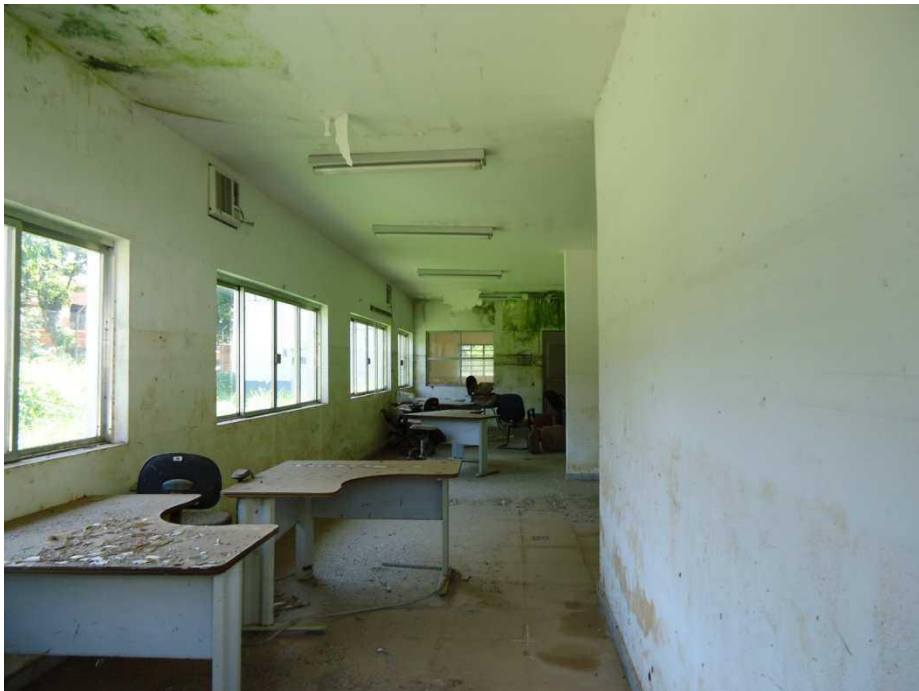
FOTO 30

CARACTERÍSTICAS CONSTRUTIVAS:

PISO: Cerâmico.

PAREDE(S): Pintura látex sobre argamassa.

TETO: Pintura látex sobre argamassa.

PORTA(S): Alumínio com vidro.
Giro de 1 folha (dobradiças).

JANELA(S): Alumínio com vidro.
Corrediça.

VISTA DA ÁREA DE CIRCULAÇÃO INTERNA.

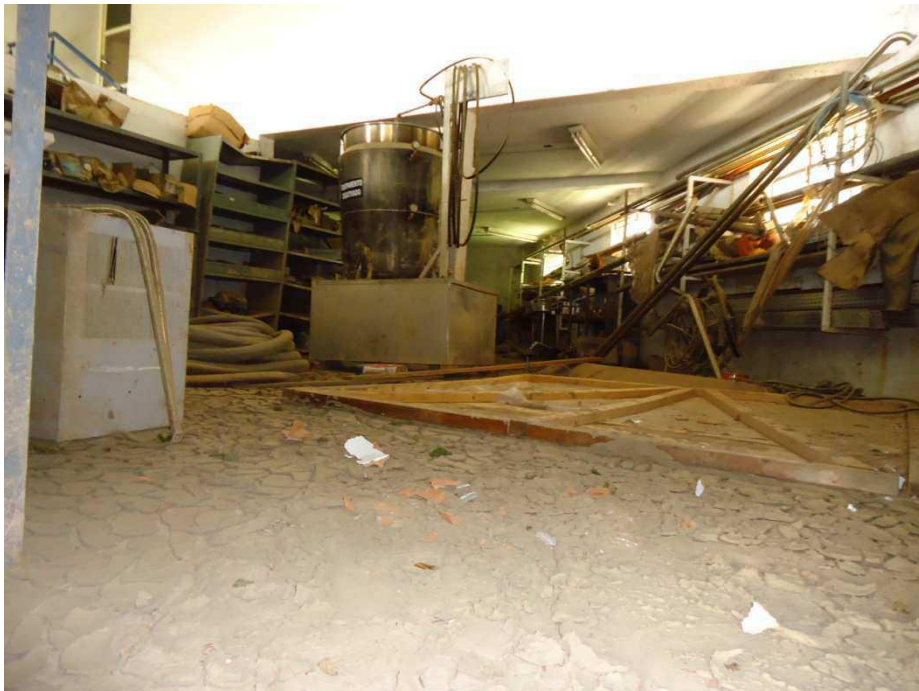
FOTO 37

CARACTERÍSTICAS CONSTRUTIVAS:

PISO: Concreto.

PAREDE(S): Pintura látex sobre argamassa.

TELHADO: Aço.

PORTA(S): Aço.
Giro de 2 folhas (dobradiças).

JANELA(S): Aço com vidro.
Basculante.

VISTA DA ÁREA INTERNA.

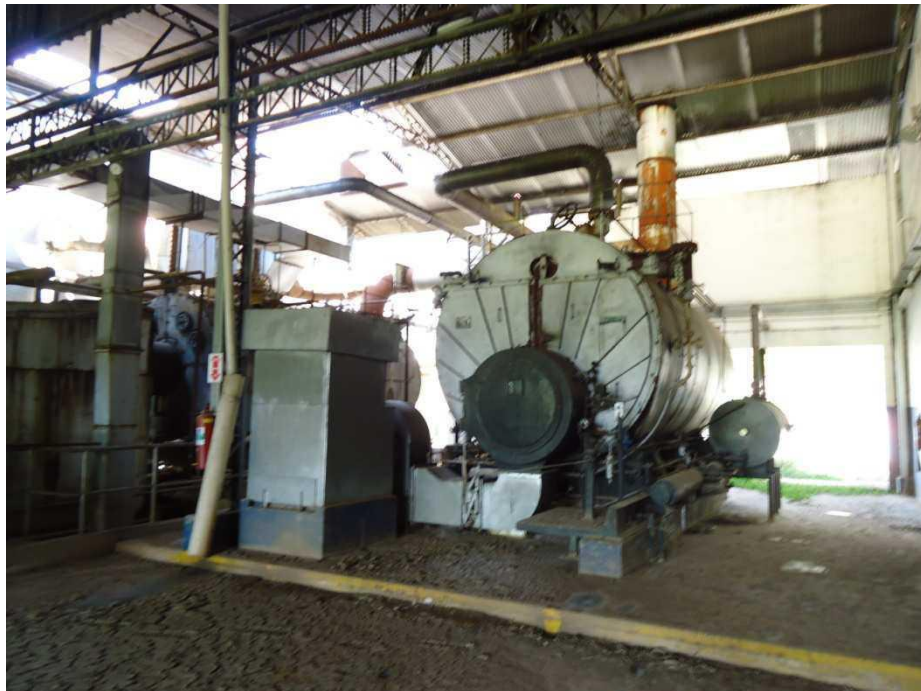
VISTA DA CALDEIRA.
