PROCESSO: 0905368-38.2012.8.26.0068
CONTROLE: (2.602/09)

LAUDO AVALIATÓRIO

O presente laudo objetiva a determinação do valor de mercado do imóvel situado na Alameda Amazonas nº 875 apto. 114 do Edifício Miquelangelo, no bairro Alphaville, matriculado sob nº 47.460 perante o 1º Cartório de Registro de Imóveis de Barueri e penhorado às fls. 207 dos autos.

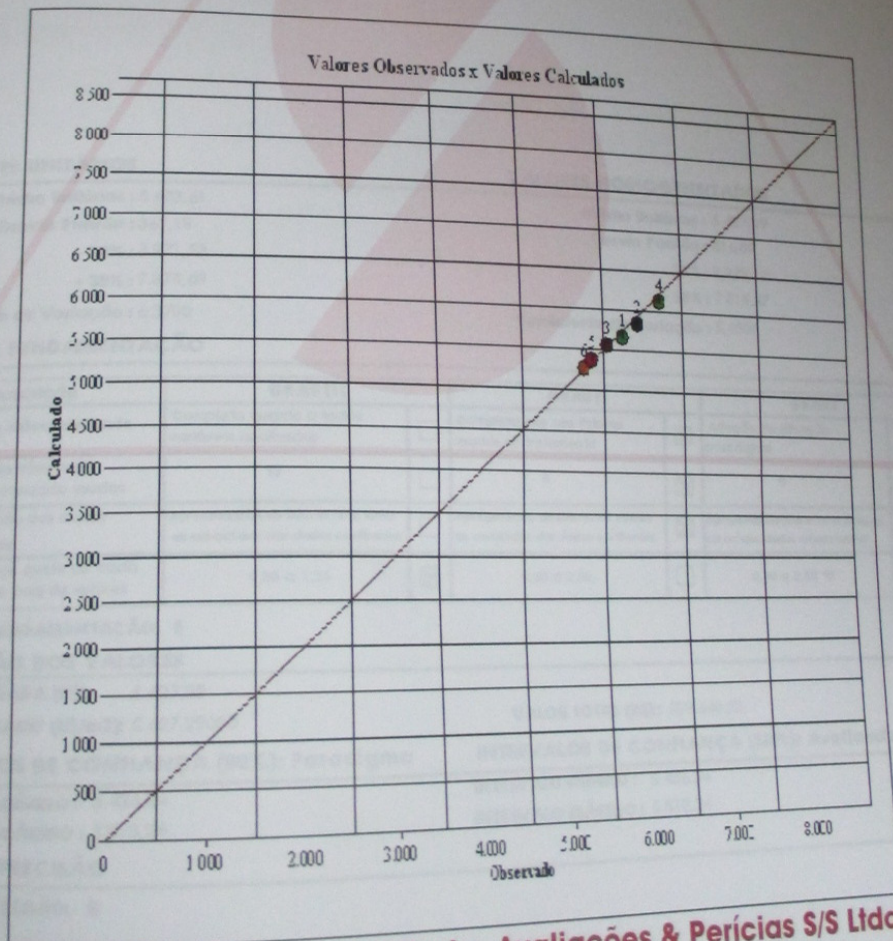
GRÁFICO DE DISPERSÃO

Núm.	X	Y
1	5.737,36	5.648,18
2	5.928,60	5.836,45
3	5.546,11	5.546,11
4	6.215,47	6.118,86
5	5.354,87	5.354,87
6	5.259,24	5.259,24
