Processo: 1003426-31.2016.8.26.0361  
Ação: Execução de Título Extrajudicial  
Exeqte: Bruno Richard Fuess  
Exectdo: Alexandre Alves Chaves  
Perita: Diana Marques

DIANA MARQUES, Perita Judicial e Avaliadora de Imóveis, vem respeitosamente perante a presença de V.S.<sup>a</sup>, apresentar o Parecer Técnico de Avaliação Pericial, realizado à R. Jovelino Bezerra de Almeida Nº109- CEP-08730-800, Mogi das Cruzes - SP, Brasil - vinculado a ART-28027230172477596.

## **AVALIAÇÃO DE IMÓVEL**

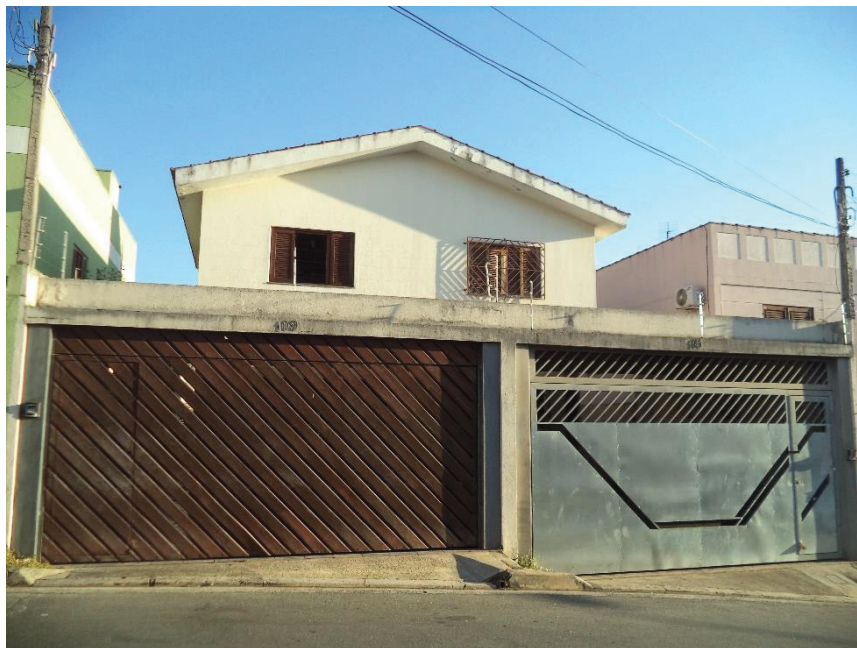
FOTO I- Fachada da Residência (Casa germinada a esquerda da imagem)

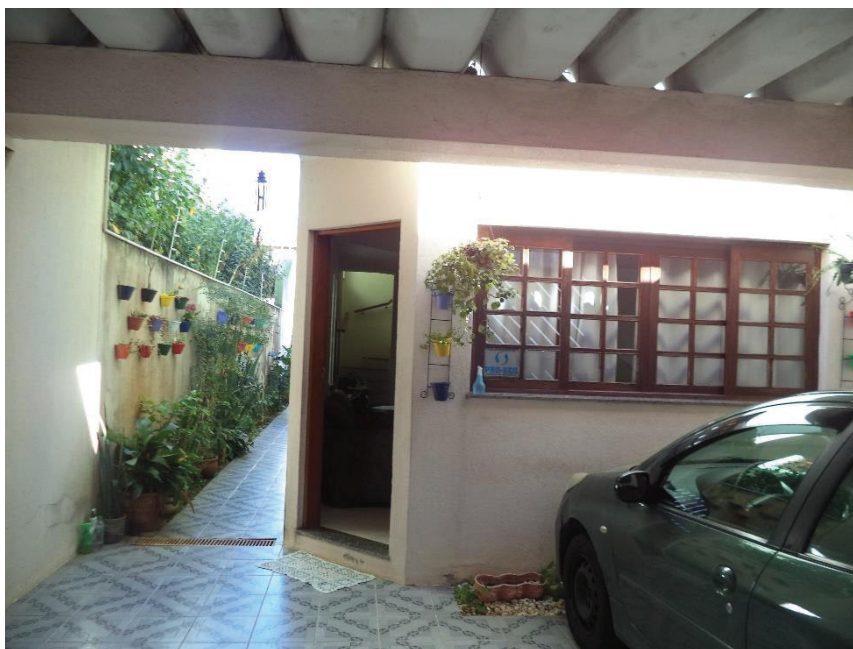
## GARAGEM

Ambiente coberto com telhas de fibrocimento e revestido com pisos cerâmicos com detalhes na cor azul, a garagem possui espaço de vaga para dois automóveis e portão de madeira automático.

FOTO III- Vista do portão de entrada

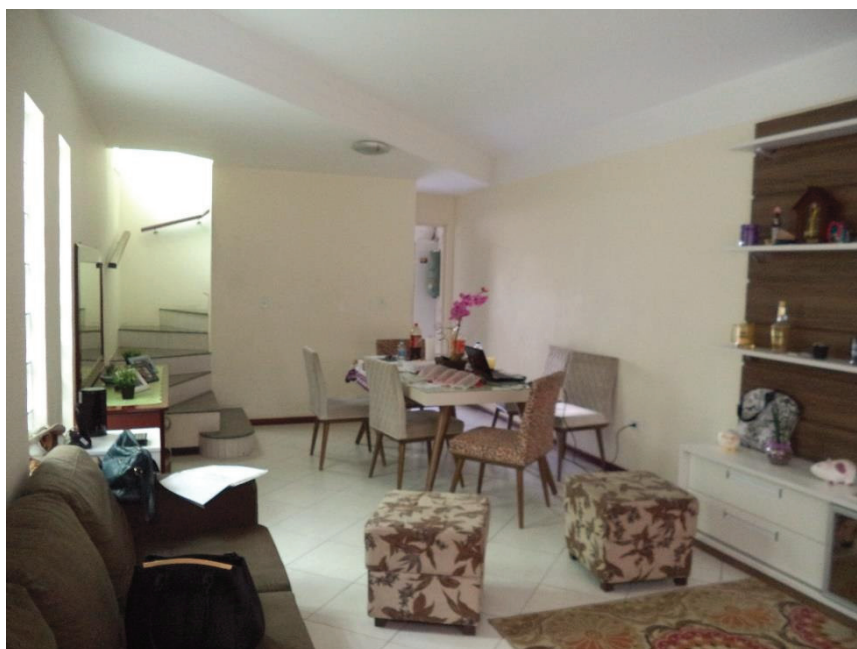
## SALA DE ESTAR E JANTAR

Sala integra dois ambientes- sala de estar e jantar, com piso frio em cerâmica na cor branco com detalhes bege, rodapé de madeira tom médio, janelas e portas no mesmo tom. Paredes pintadas na cor amarelo claro, no teto há detalhes de gesso (molduras) com pintura na cor branca. O ambiente conta com luz natural através de 32 tijolos de vidro na parede em divisão com o corredor externo.

FOTO V- Vista da sala de jantar

FOTO VI- Vista da sala de estar

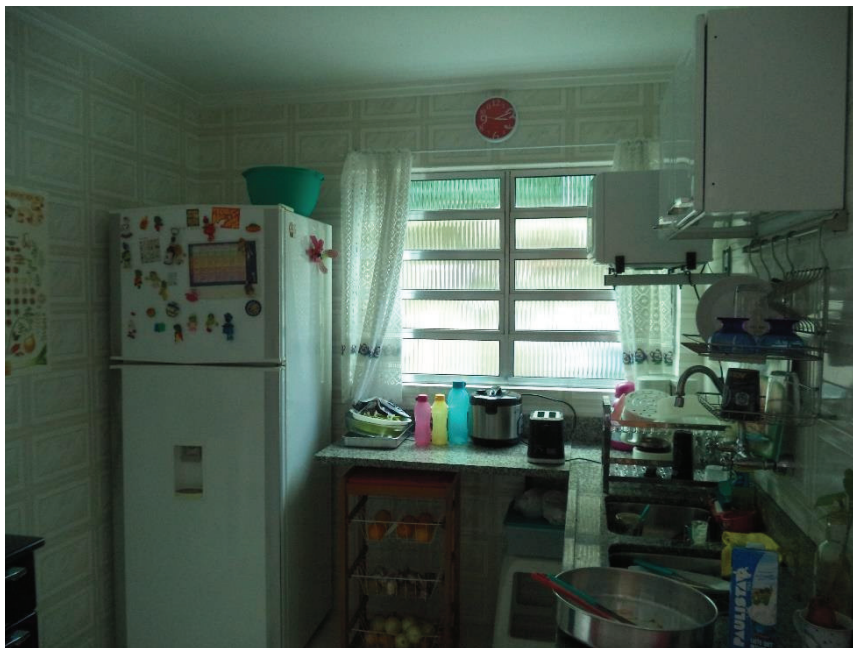
COZINHA

Cozinha com piso frio de cerâmica de 32cm x 32cm na cor branco e bege, paredes azulejadas na cor branca e marrom, a iluminação é artificial no teto natural através de veneziana de inox de 1,50m x 1,00m, no teto há detalhes decorativos de gesso (moldura).

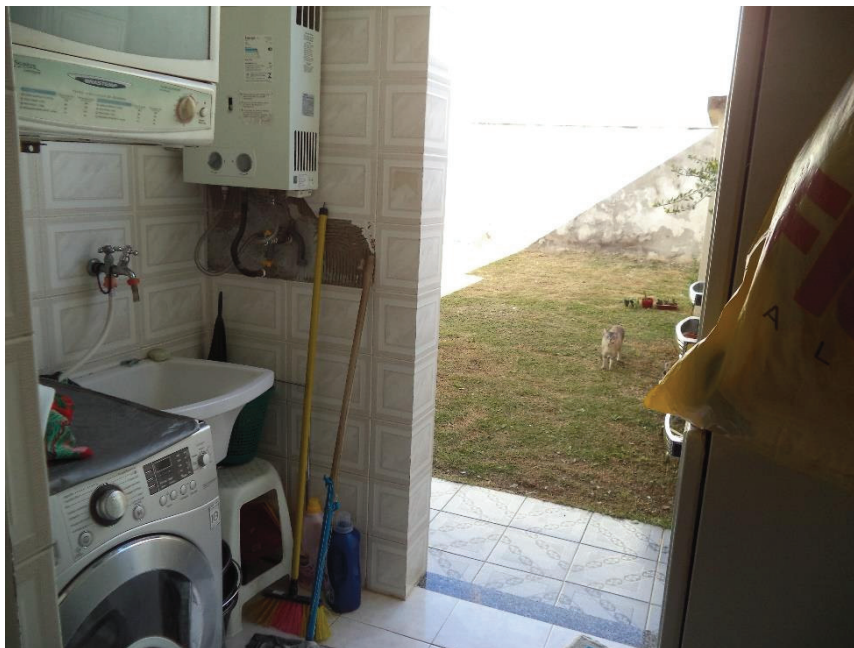
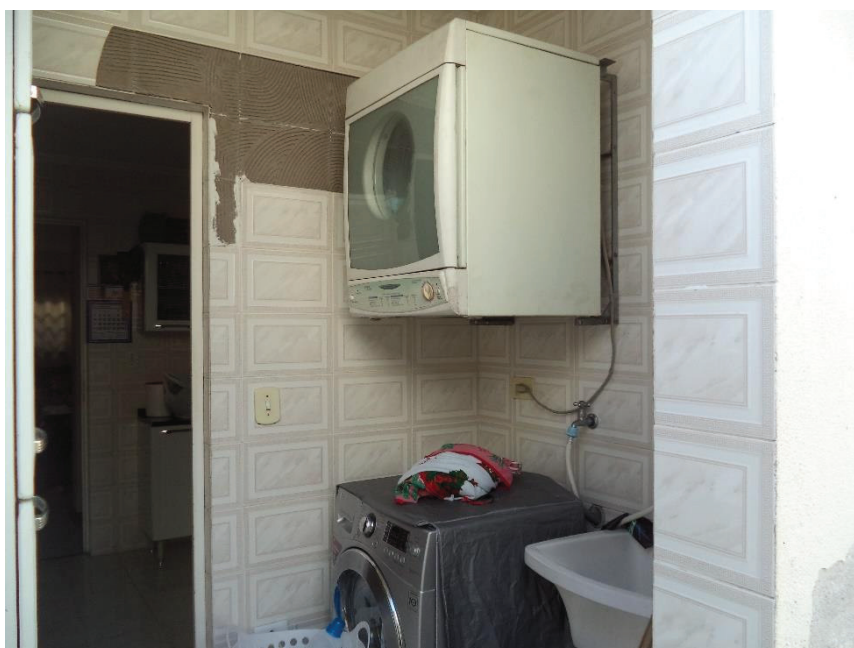
## LAVANDERIA

Lavanderia com piso frio de cerâmica de 32cm x 32cm na cor branca e bege, nas paredes revestimento na cor branca e marrom, cômodo interligado com a cozinha através de porta e aos fundos do terreno por um vão.

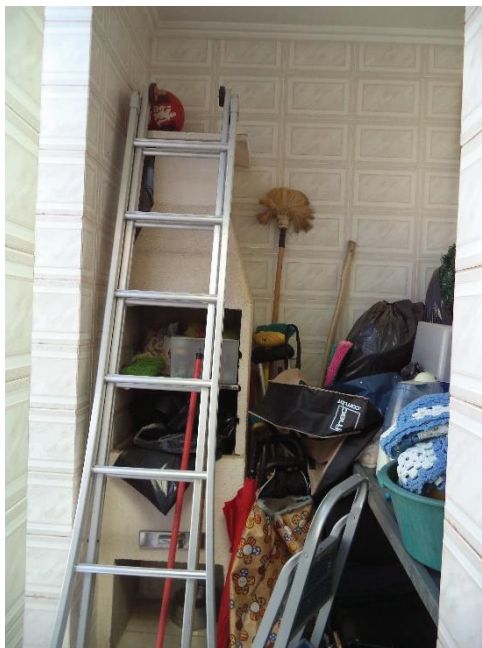
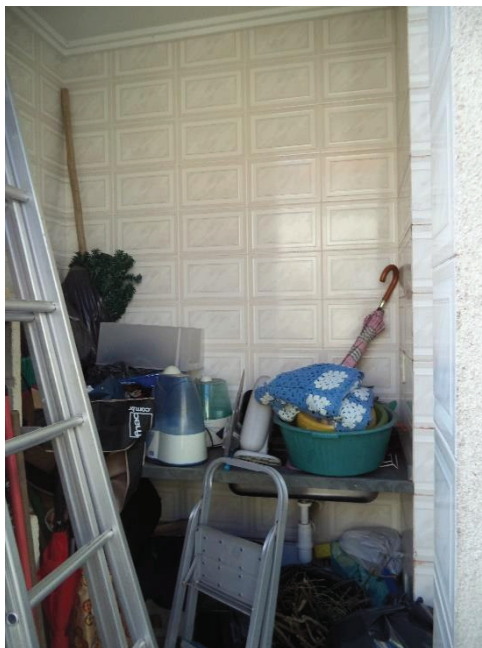
## CHURRASQUEIRA

Churrasqueira com piso frio de cerâmica de 32cm x 32cm na cor branca e bege, nas paredes revestimento na cor branca e marrom, há instalado neste cômodo a churrasqueira e uma pia.

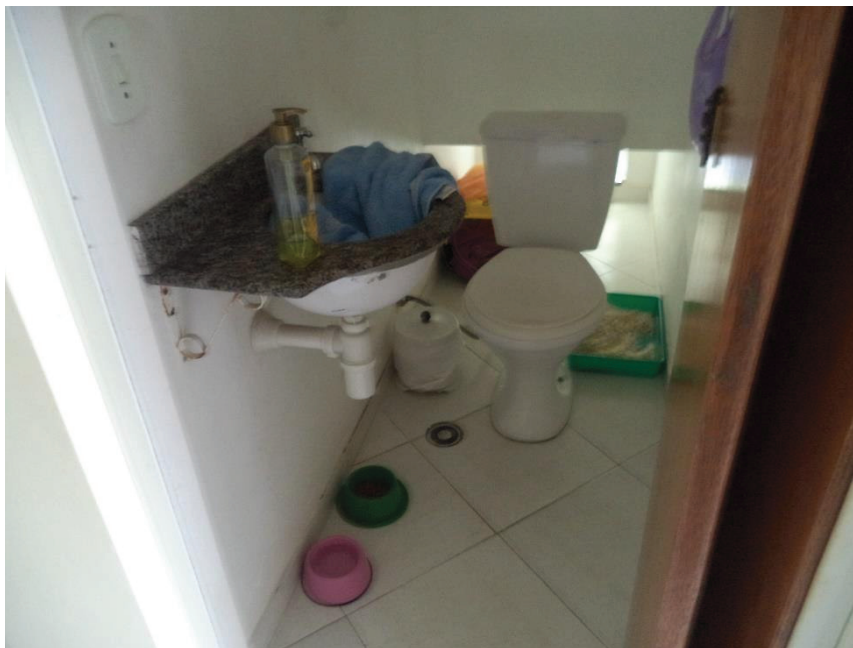
LAVABO

O lavabo fica a baixo na escada, ou seja, o pé direito obedece o sentido da escada, cômodo pequeno com piso frio em cerâmica na cor branco com detalhes bege, sem azulejos, há tijolos de vidro para iluminação e ponto de luz no teto.

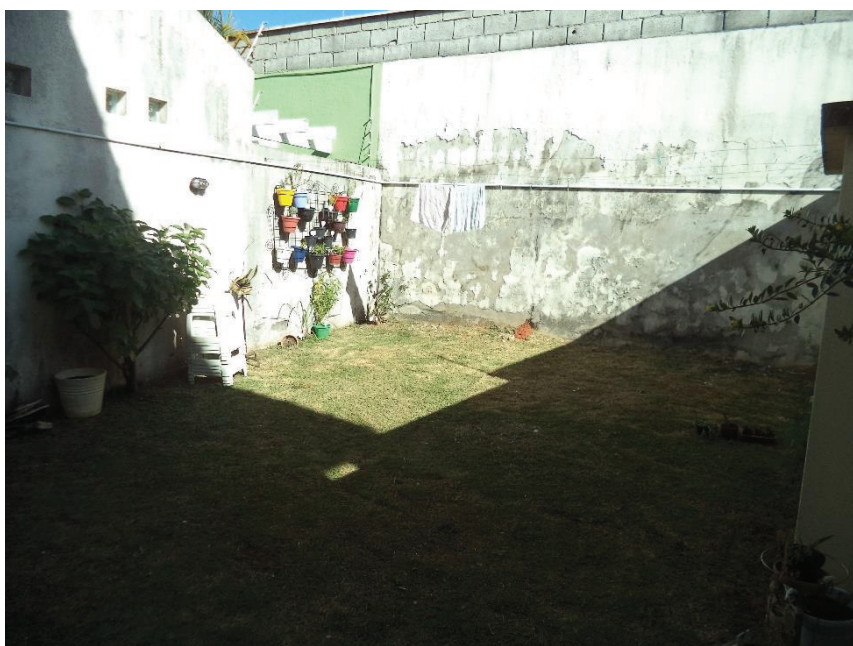
FUNDOS

O fundo da edificação não possui cobertura e o piso é de tapete grama.

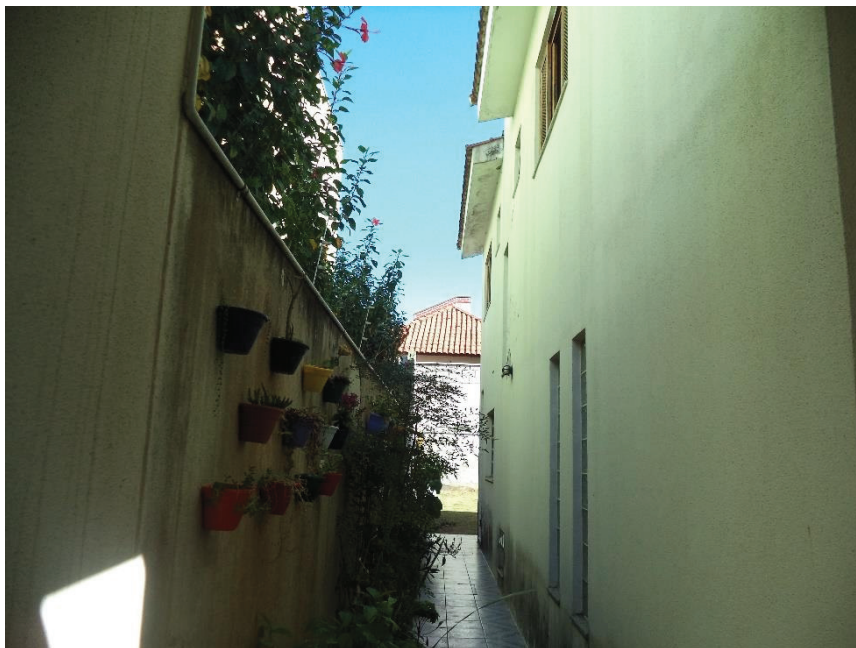
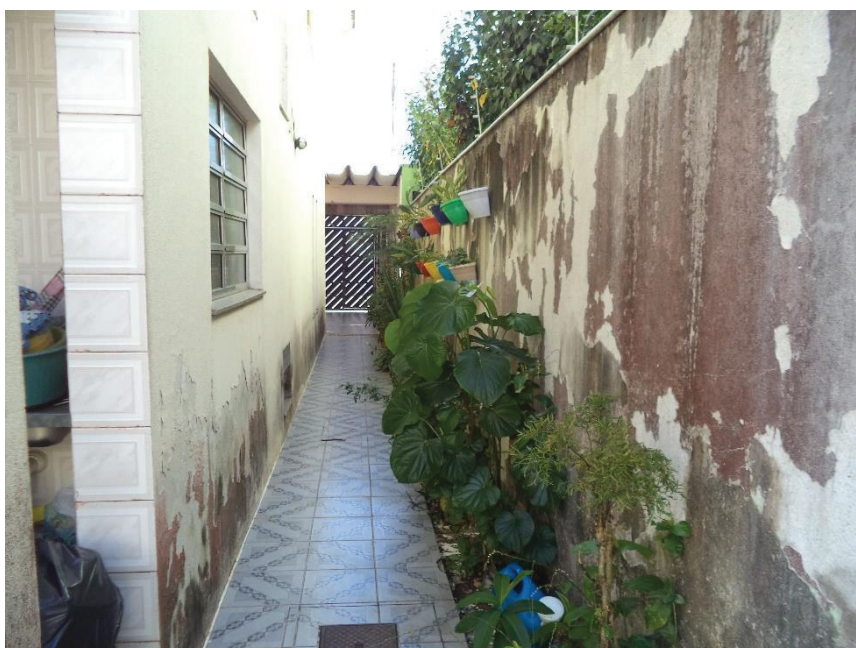
## CORREDOR EXTERNO

Corredor externo sem cobertura, com largura de 1,40cm que interliga a garagem aos fundos da edificação- Lavanderia, cozinha e churrasqueira.

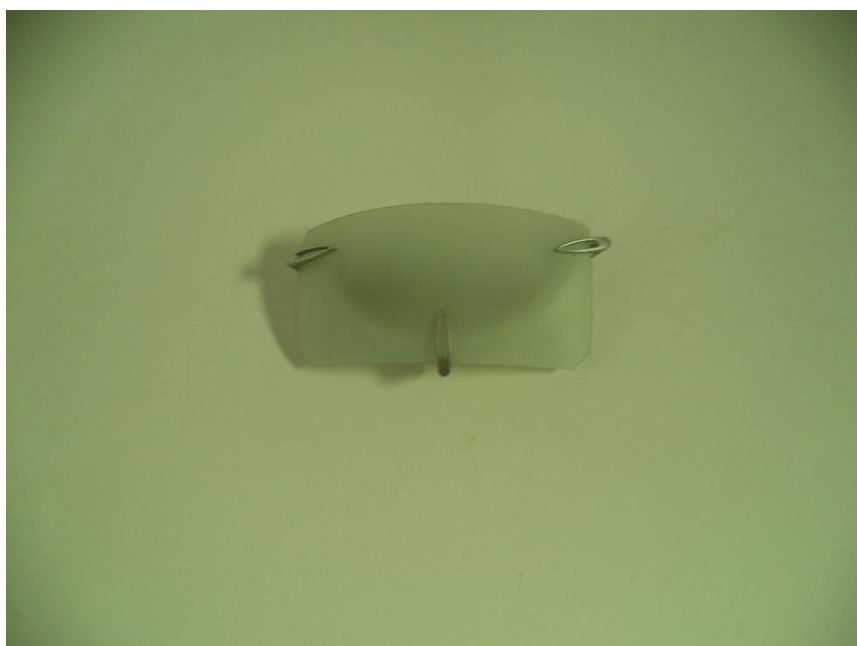
## ESCADA

Degraus de ardósia, e corrimão de madeira, o ambiente conta com luz natural através de 24 tijolos de vidro na parede em divisão com o corredor externo, além de iluminação artificial em um ponto de luz no teto e uma arandela na parede lateral. A Escada interliga o térreo ao piso superior.

### DETALHE DA ILUMINAÇÃO- ARANDELAS

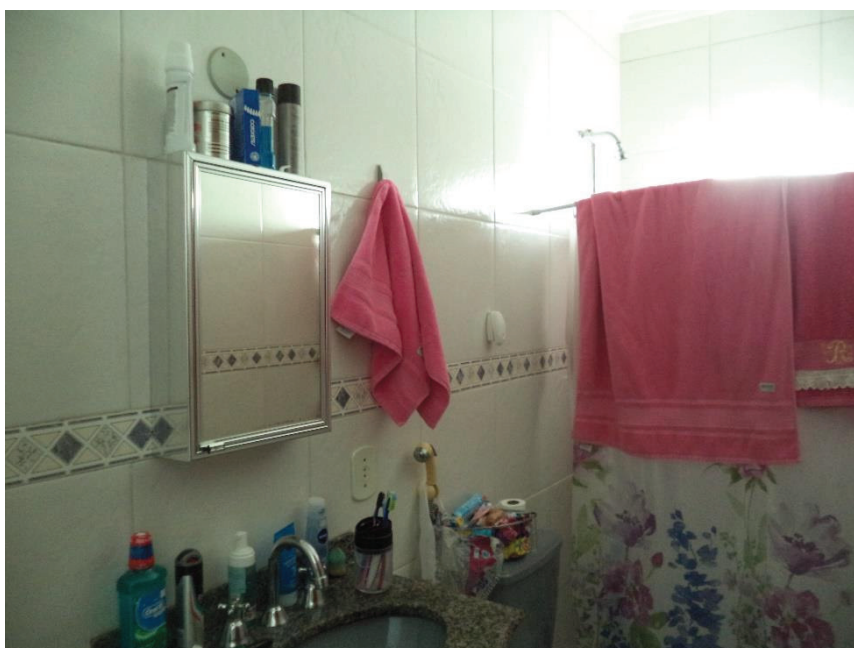
SUITE

Quarto localizado no andar superior e aos fundos da edificação, com piso cerâmico branco e azul de 41cmx 41cm, paredes e teto pintados na cor branca e portas e janelas de madeira. A iluminação deste ambiente é através de duas arandelas instaladas na parede.

O banheiro da suíte é revestido com pisos e azulejos de 40cm x 40cm, no teto há moldura de gesso e luz artificial, porta de madeira e vidro basculante- 57cm x 57cm.

FOTO XX- Banheiro da Suíte

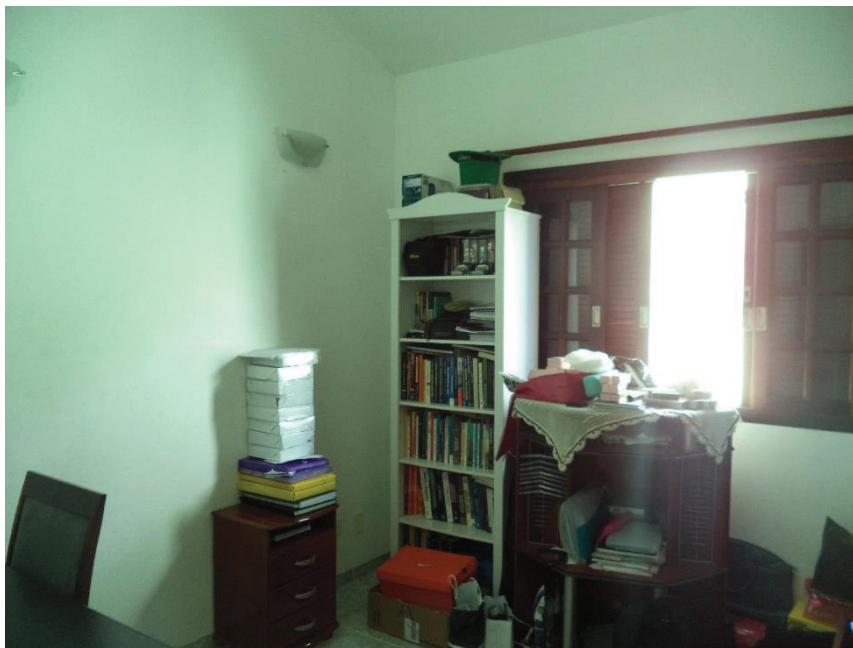
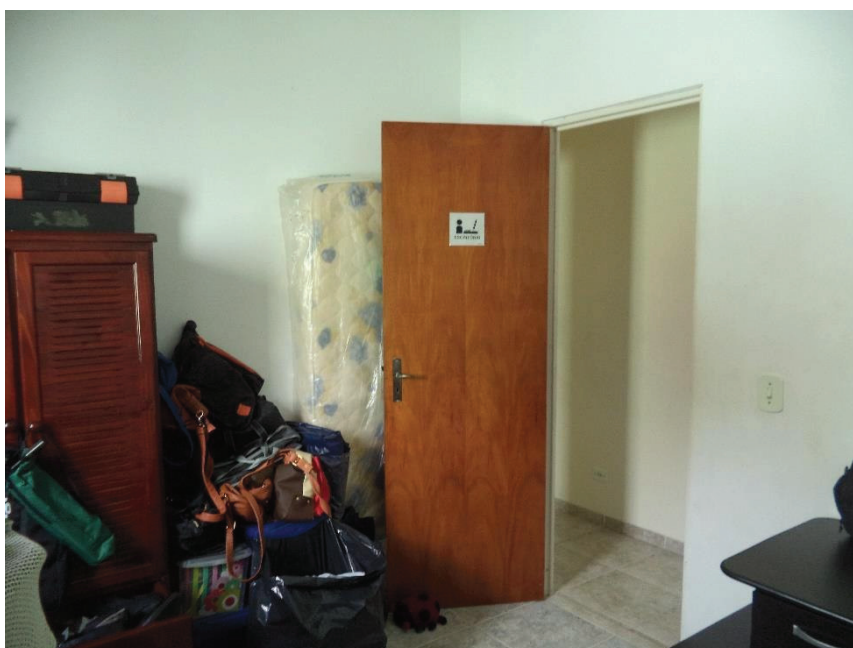
QUARTO 2

Quarto localizado no andar superior com vista para o corredor externo da edificação, o chão é revestido com piso cerâmico branco e azul de 41cmx 41cm, paredes e teto pintados na cor branca, porta e janela de madeira. A iluminação deste ambiente é através de duas arandelas instaladas na parede.

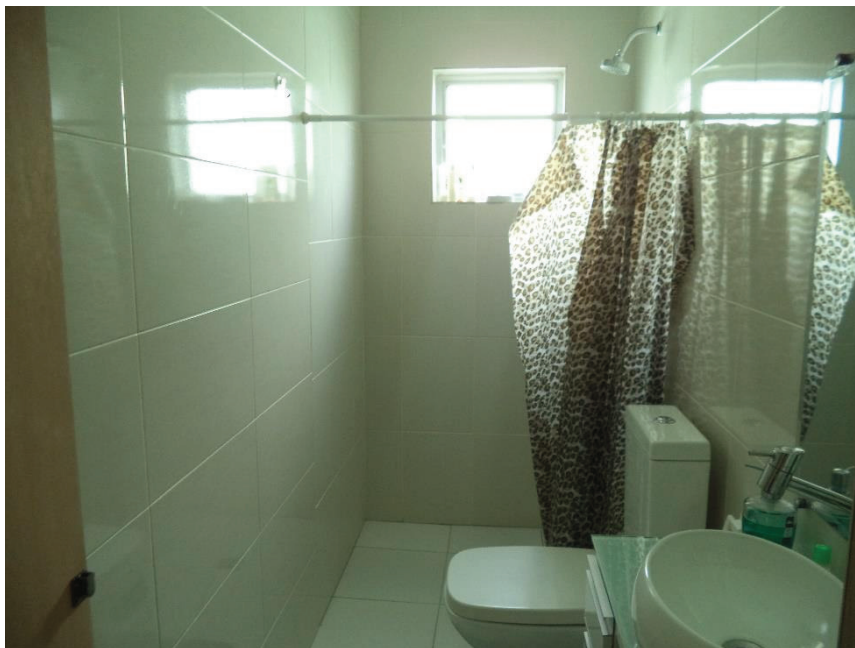
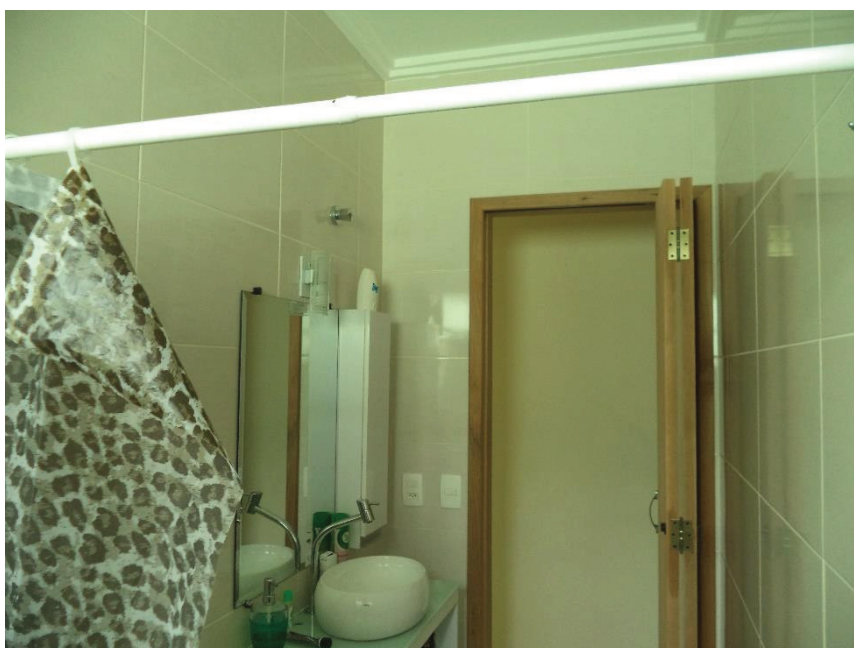
## BANHEIRO

O banheiro é revestido com pisos branco- 42cm x 42cm e azulejos bege- 55cm x 31cm, porta de madeira modelo camarão e vidro basculante - 57cm x 57cm.
