LAUDO PERICIAL

Relatório do Método Comparativo Direto de Dados de Mercado e
Regressão Linear por Inferência Estatística

O presente laudo tem por objetivo apurar o valor de mercado, do imóvel residencial, situado nesta cidade e comarca de Monte Azul Paulista – SP., à Rua Sebastião de Souza Lima, nº.897, Centro, de propriedade da Requerida. A vistoria ao imóvel ocorreu em 10 de julho de 2.017. Para a avaliação será considerado como data base o presente mês, ou seja, JULHO DE 2017.

**MEMORIAL DE CÁLCULOS PARA ENCONTRAR O VALOR DO IMÓVEL
AVALIANDO SITUADO À RUA SEBASTIÃO DE SOUZA LIMA, 897, BAIRRO
CENTRO**

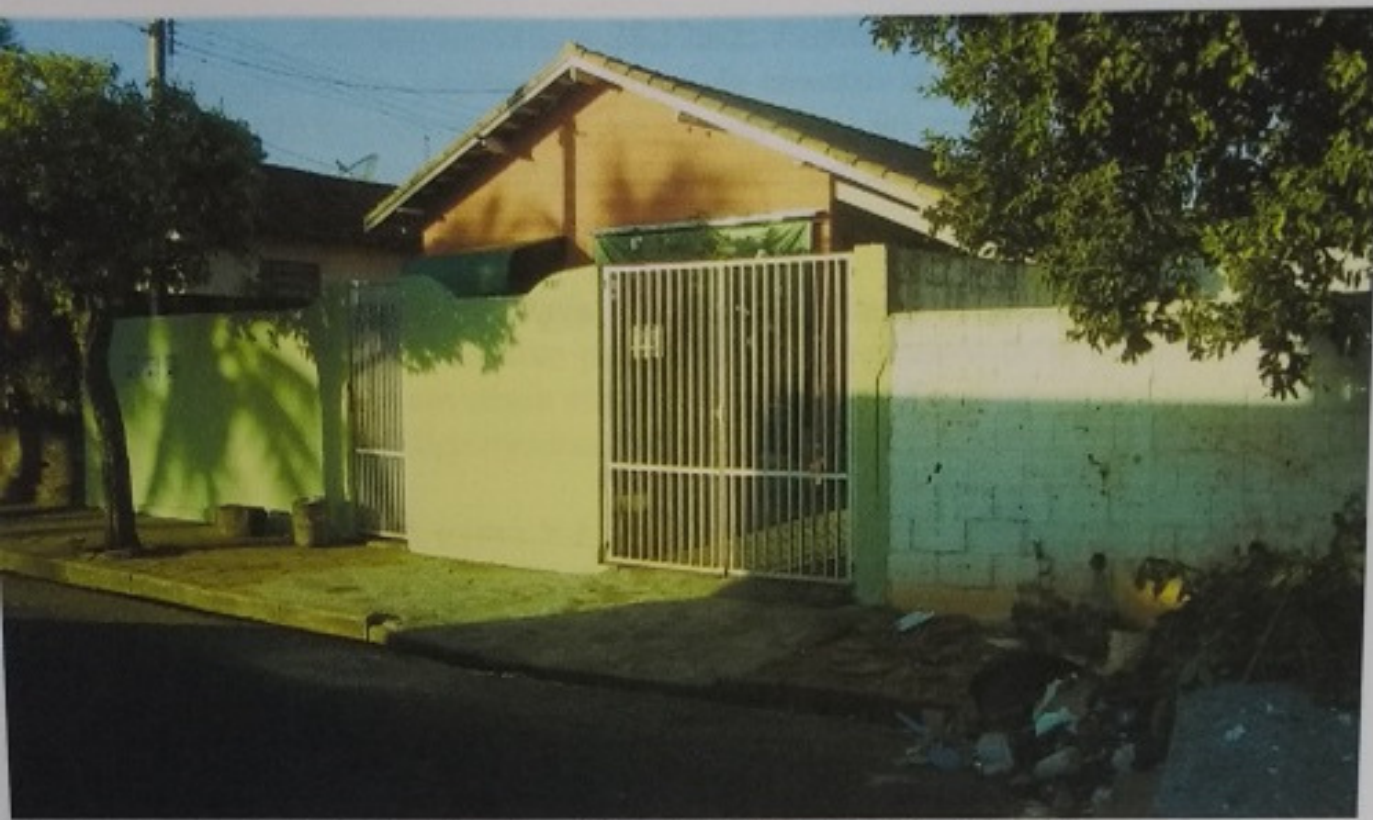
Imóvel avaliando – Vista Frontal da Casa Residencial.

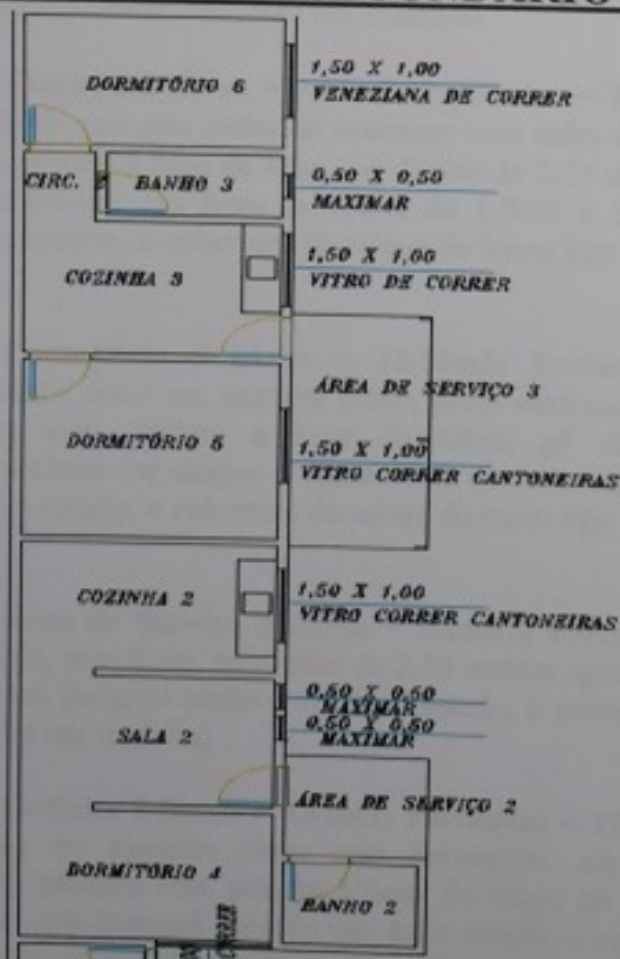
BLOCO RESIDENCIAL – SECUNDÁRIO TÉRREO:

Banho 2 (Área = 3,15m²; Perímetro = 7,10ml): piso em cacos cerâmicos, sem forro, porta de abrir constituída de uma folha em ferro laminado em péssimo estado e precisando de pintura esmalte, paredes com pintura à base de látex precisando de nova pintura, bacia com caixa elevada de descarga, lavatório com coluna, vidro basculante em cantoneiras de ferro e chapas de 0,60 metros por 0,40 metros sem grade de proteção, pé direito de 2,20 metros aproximadamente, sem revestimentos cerâmicos na parede, e cobertura de telhas romanas sobre estrutura em madeira;

Área de Serviço 2 (Área = 4,16m²; Perímetro = 8,16ml): piso cimentado em bom estado, sem forro, pé direito de 2,20 metros aproximadamente, pintura à base de látex, tanque em material cimentado em bom estado, e cobertura de telhas romanas sobre estrutura em madeira;

Dormitório 4 (Área = 9,49m²; Perímetro = 12,42ml): piso cimentado em bom estado, forro em madeira pinus, paredes com pintura à base de látex precisando de pintura, pé direito de 2,75 metros aproximadamente, veneziana em chapas e cantoneiras de ferro sem grade de proteção, de 1,50m x 1,00m em bom estado, e cobertura de telhas de barro tipo romanas sobre estrutura em madeira;

Sala 2 (Área = 9,35m²; Perímetro = 12,34ml): piso cimentado em bom estado, sem forro, porta de entrada com uma folha de abrir em ferro e vidro em bom estado, paredes com pintura à base de látex, pé direito de 2,75 metros aproximadamente, dois vitros de ferro basculantes de 0,50m x 1,50m cada um, em bom estado, e cobertura de telhas de barro tipo romanas sobre estrutura em madeira;

Cozinha 2 (Área = 9,17m²; Perímetro = 12,24ml): piso cimentado em bom estado, sem forro, pia com pedra de mármore com cuba de inox e com armário de madeira, paredes com pintura à base de látex, pé direito de 2,75 metros aproximadamente, vidro de chapas e cantoneiras em ferro de correr de 1,50m x 1,00m em bom estado e precisando de pintura esmalte, e cobertura de telhas de barro tipo romanas sobre estrutura em madeira;

Dormitório 5 (Área = 12,70m²; Perímetro = 14,26ml): piso cimentado em bom estado, forro em madeira pinus, porta sanfonada em material PVC em bom estado, paredes com pintura à base de látex, pé direito de 2,75 metros aproximadamente, veneziana em chapas e cantoneiras de ferro sem grade de proteção de 1,50m x 1,00m em bom estado, e cobertura de telhas de barro tipo romanas sobre estrutura em madeira;

Área de Serviço 3 (Área = 9,14m²; Perímetro = 13,42ml): piso cerâmico em bom estado, sem forro, pé direito de 2,10 metros aproximadamente, pintura à base de látex, tanque em material acrílico em bom estado, e cobertura de telhas romanas sobre estrutura e colunas em madeira;

Cozinha 3 (Área = 9,42m²; Perímetro = 12,40ml): piso cimentado em bom estado, forro em madeira pinus sem envernizar, não possui revestimentos cerâmicos nas paredes, paredes com pintura à base de látex, pé direito de 2,75 metros aproximadamente, pia em material acrílico em bom estado e com armário de aço em mediano estado, vidro de correr em chapas e cantoneiras em ferro de 1,50m x 1,00m em médio estado, e cobertura de telhas de barro tipo romanas sobre estrutura em madeira;
