**EXMO. SR. DR. JUIZ DE DIREITO DA 2ª VARA CÍVEL DA COMARCA
DE SÃO BERNARDO DO CAMPO – SP**

PROCESSO N. 10104098-13.2014.8.26.0564

L A U D O

O presente trabalho tem como objetivo a avaliação do imóvel situado na Rua Arcângelo Campanella, n. 325, inscrição municipal n. 015.062.082.000, Jardim Calux, na Cidade de São Bernardo do Campo SP.

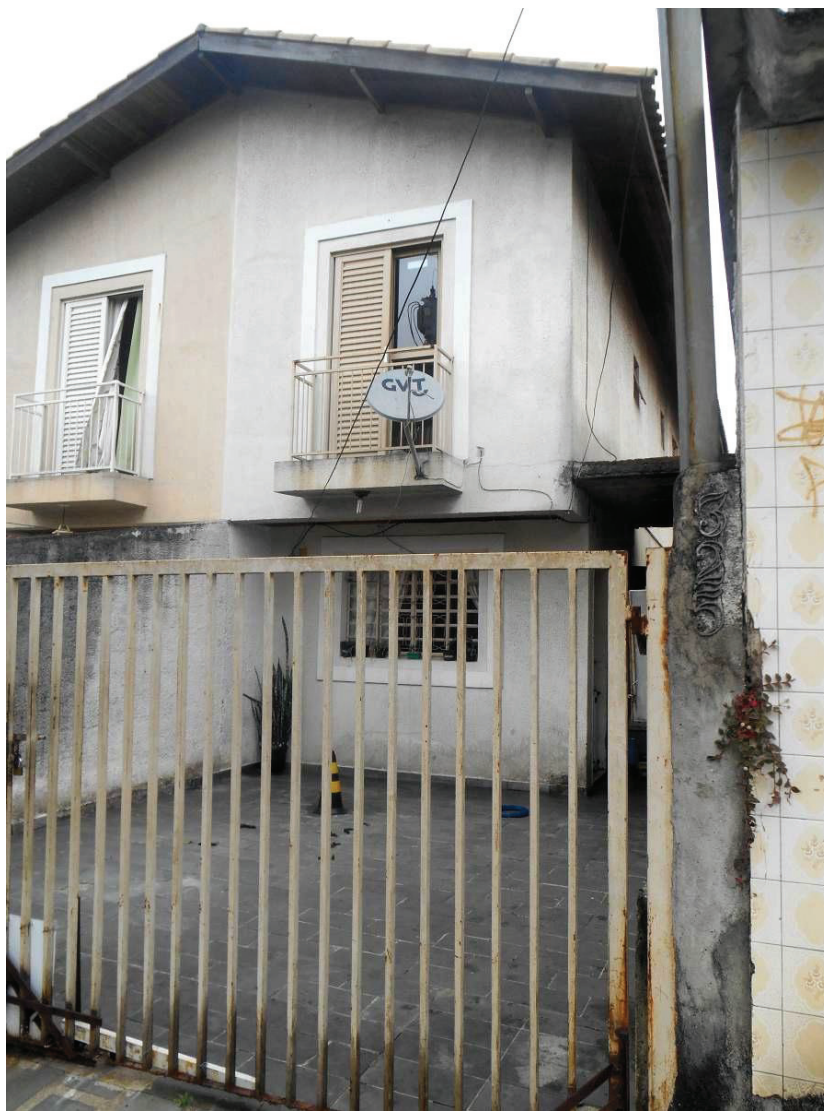
FOTO N. 01 : Frente do imóvel, vendo-se o portão frontal bastante oxidado na sua parte inferior.

2.7 O estado de conservação do imóvel é um tanto ruim, necessitando de reparos nos seguintes locais: caixilhos e portão frontal que apresentam pontos de oxidação, substituição da porta da cozinha que está danificada, eliminação de manchas de umidade nas paredes do dormitório de fundo e forro da cozinha, complementação da obra da lavanderia, além de pintura geral da edificação, em particular, dos muros de fechamento.

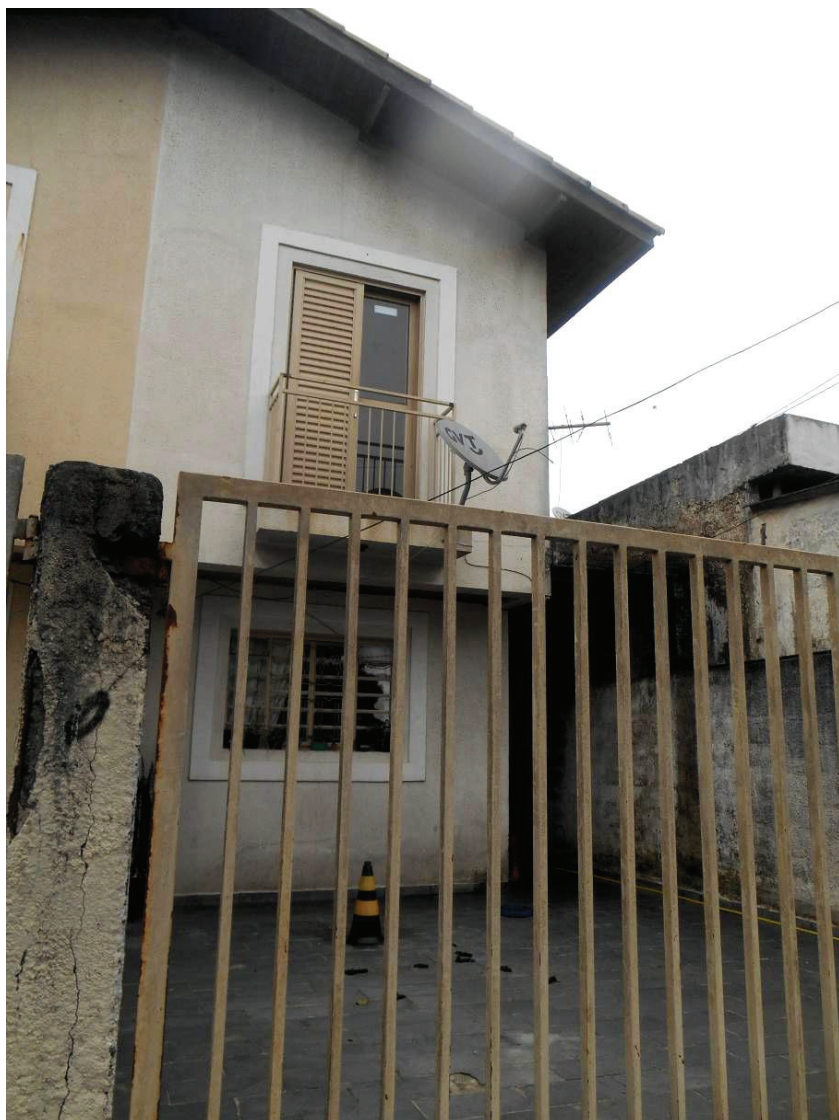
FOTO N. 02 : Outra vista do sobrado que é geminado do lado esquerdo.

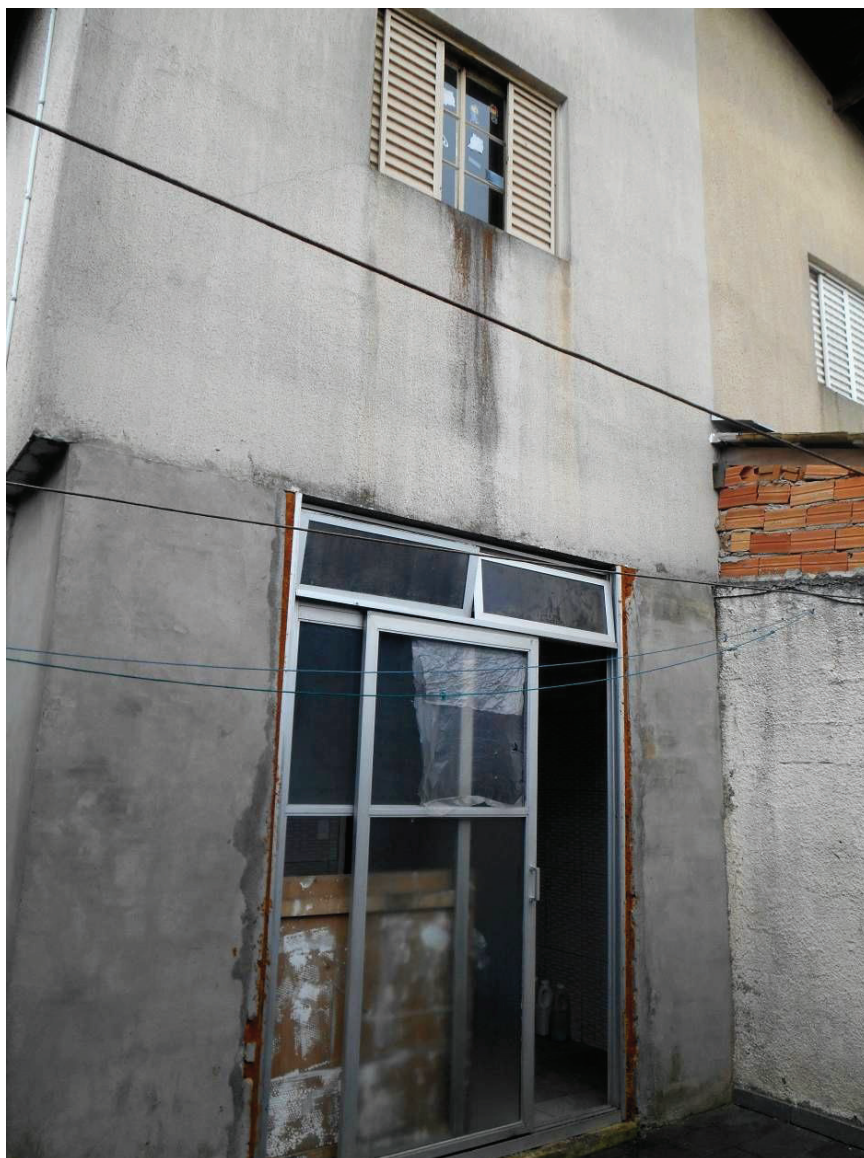
FOTO N. 03 : Fundo do sobrado onde pode-se ver que a lavanderia, antes aberta, agora é um ambiente fechado.

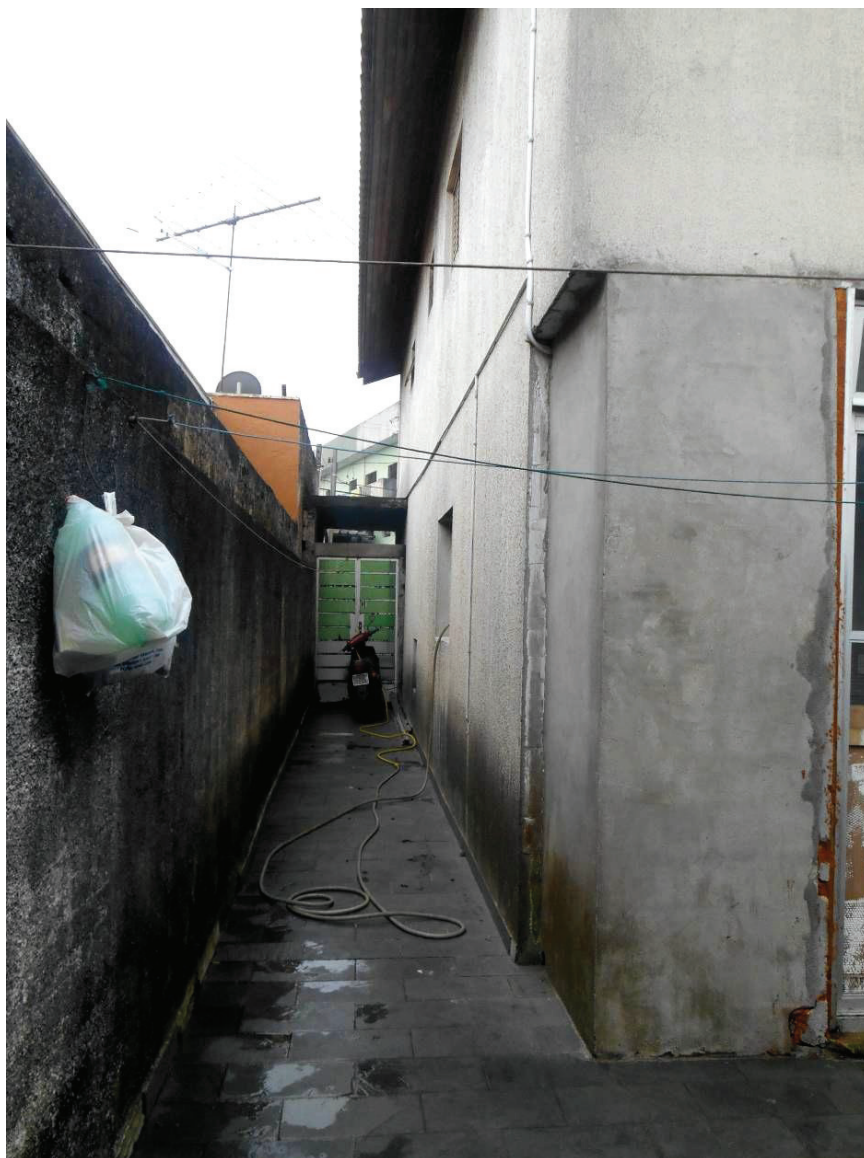
FOTO N. 04 : Corredor da lateral direita visto do fundo do terreno.

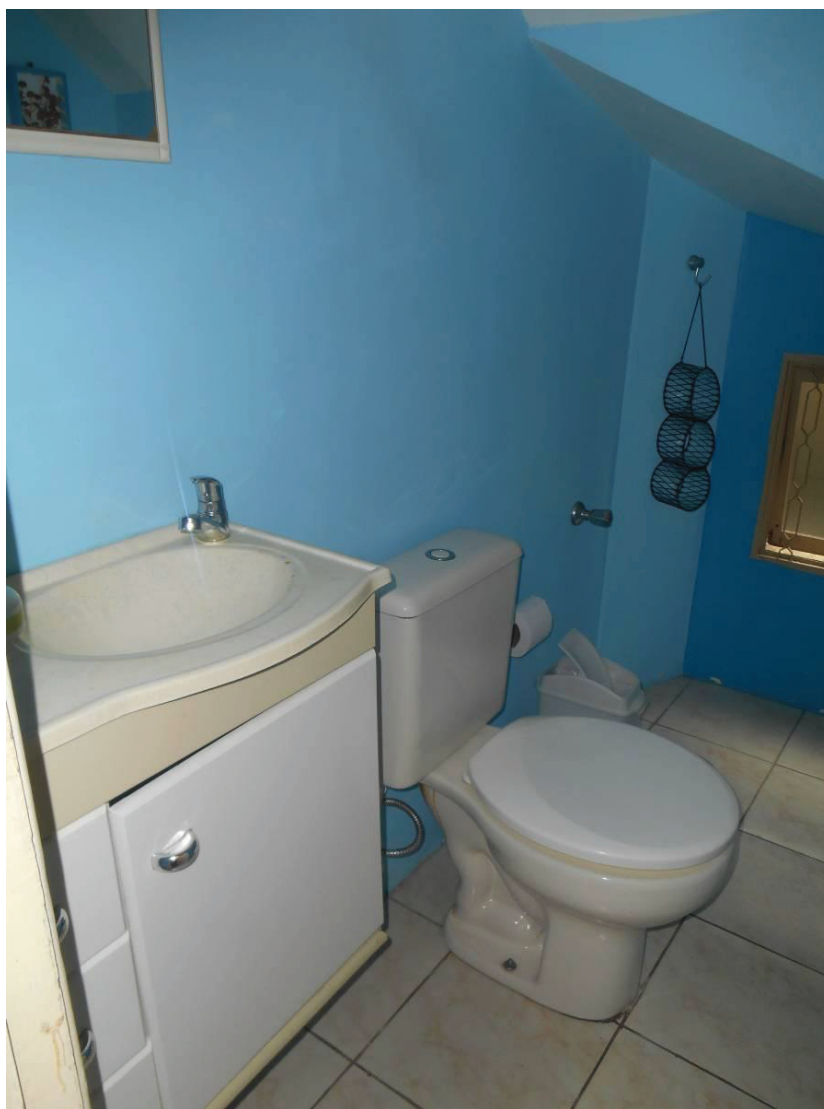
Lavabo : piso cerâmico, paredes e forro com pintura à látex, lavatório e gabinete de material sintético, vaso sanitário de cor e caixilho de alumínio natural.

FOTO N. 06 : Lavabo.

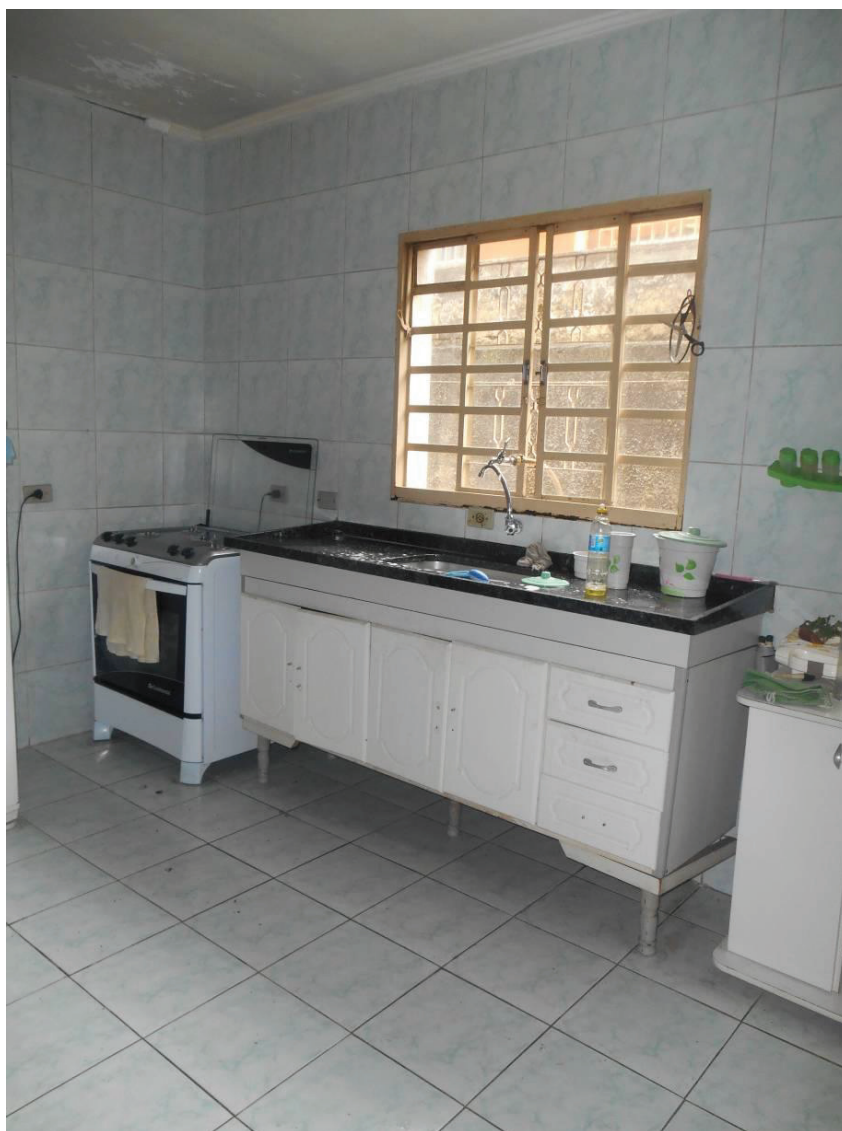
Cozinha : piso cerâmico, paredes revestidas com azulejos decorados até o teto, forro de laje com pintura à látex, caixilho de ferro, com grade de proteção, apresentando pontos de oxidação.

A porta da cozinha está bastante danificada.

FOTO N. 07 : Cozinha.

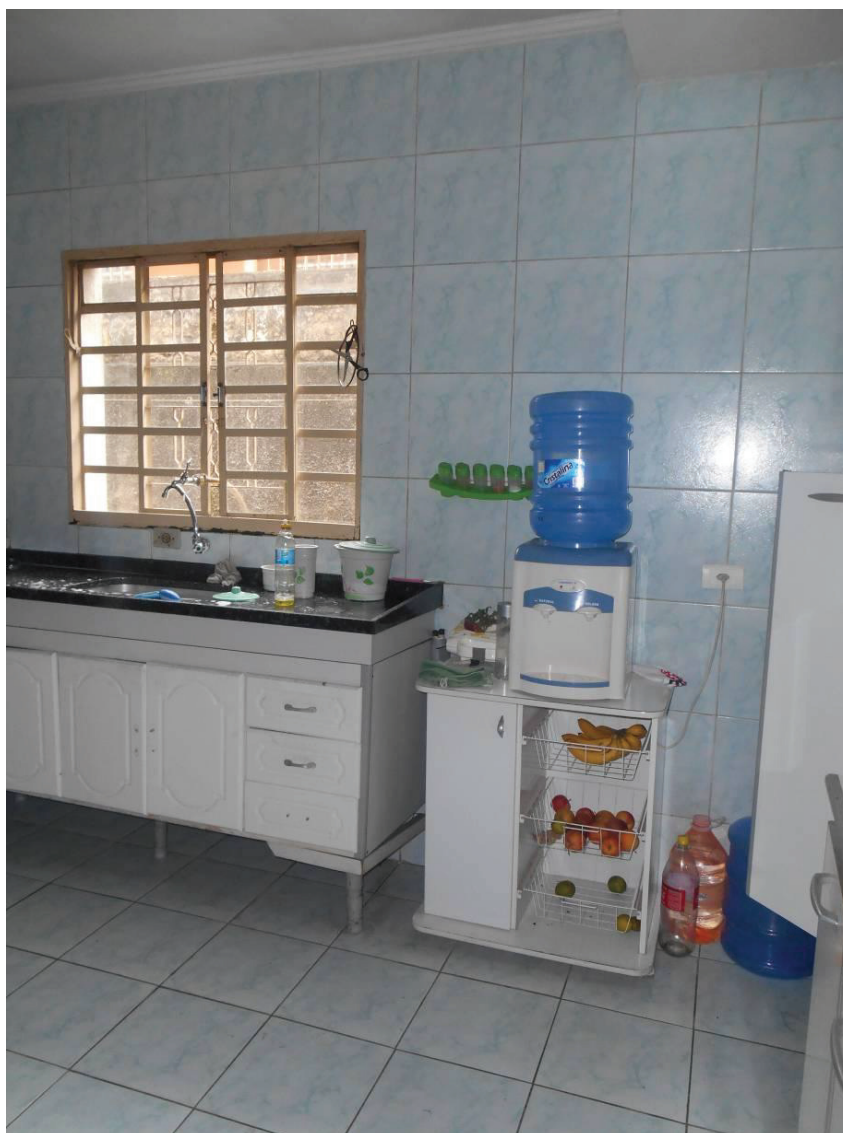
FOTO N. 08 : Outra vista da cozinha.

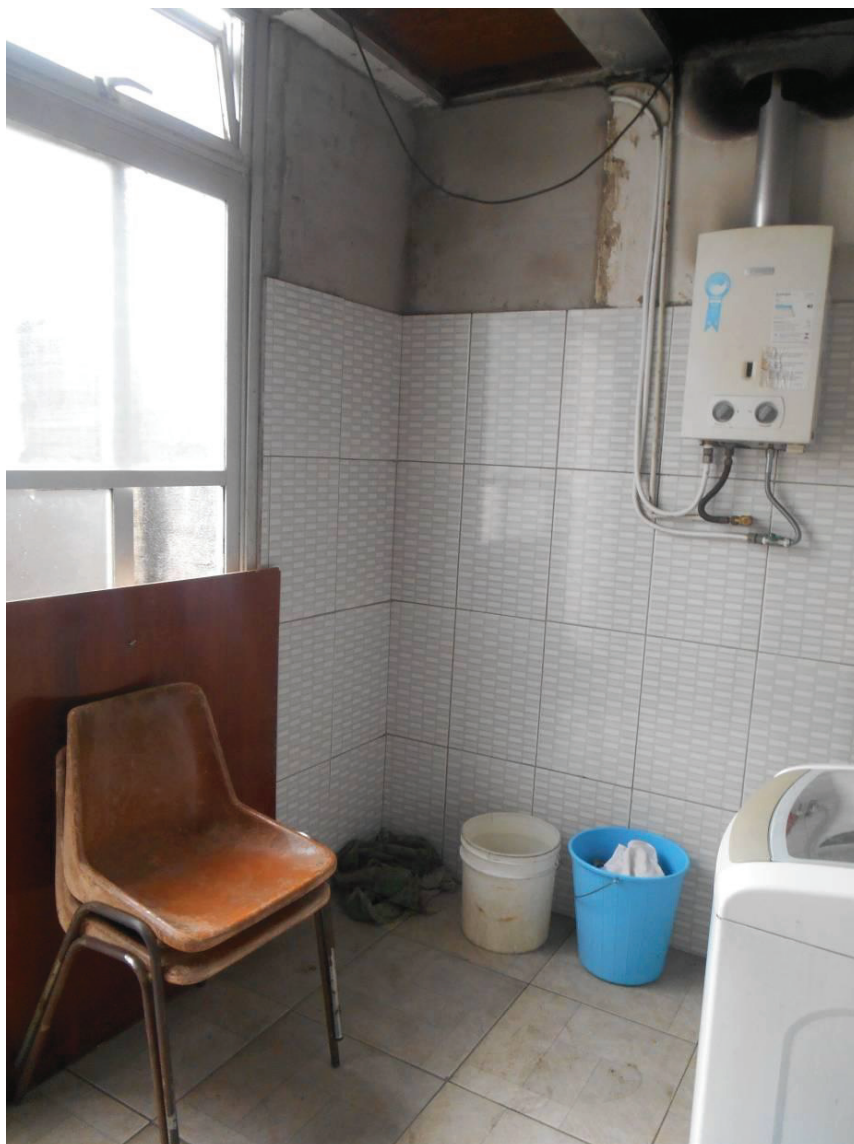
Lavanderia : piso cerâmico, paredes com revestimento cerâmico (ainda não concluído), forro de madeira, porta de alumínio com vidros quebrados. As paredes externas da lavanderia ainda não receberam pintura.

FOTO N. 09 : Lavanderia, onde falta assentar algumas peças de revestimento cerâmico.

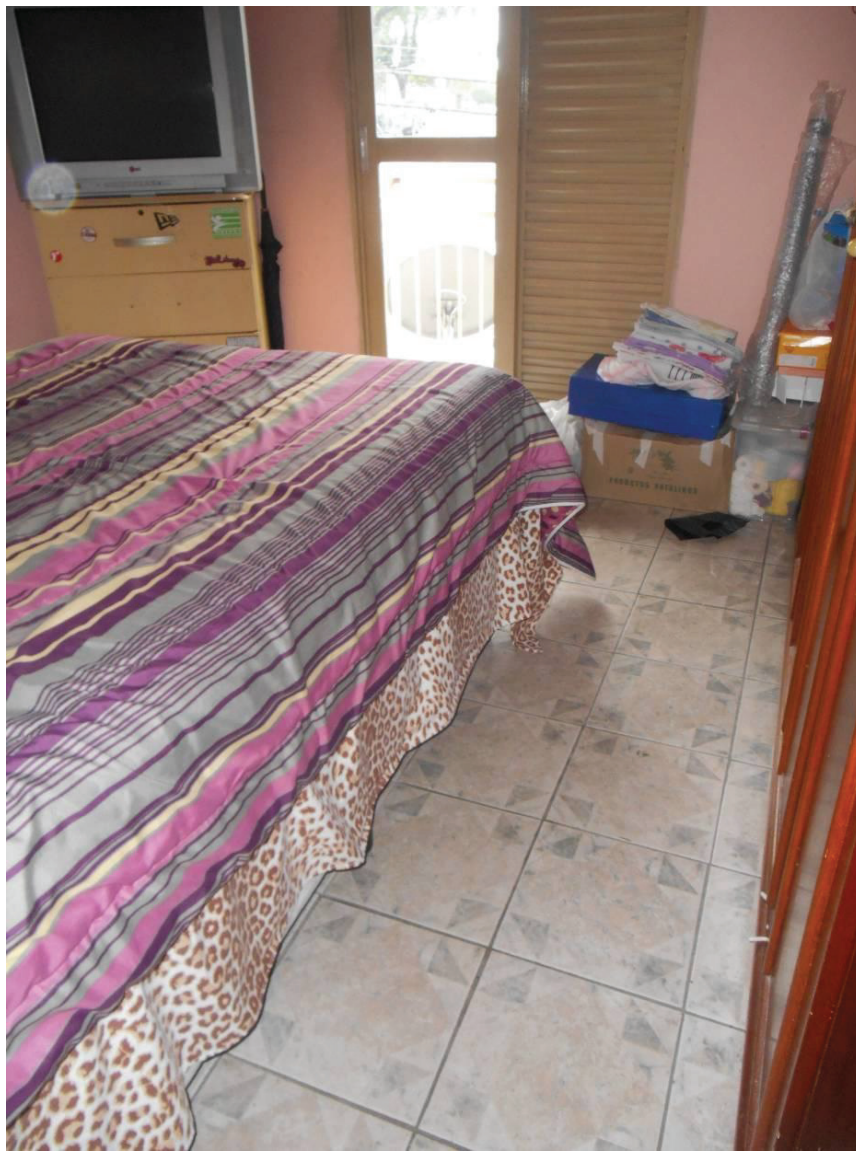
FOTO N. 10 : Dormitório frontal que é do tipo suíte.

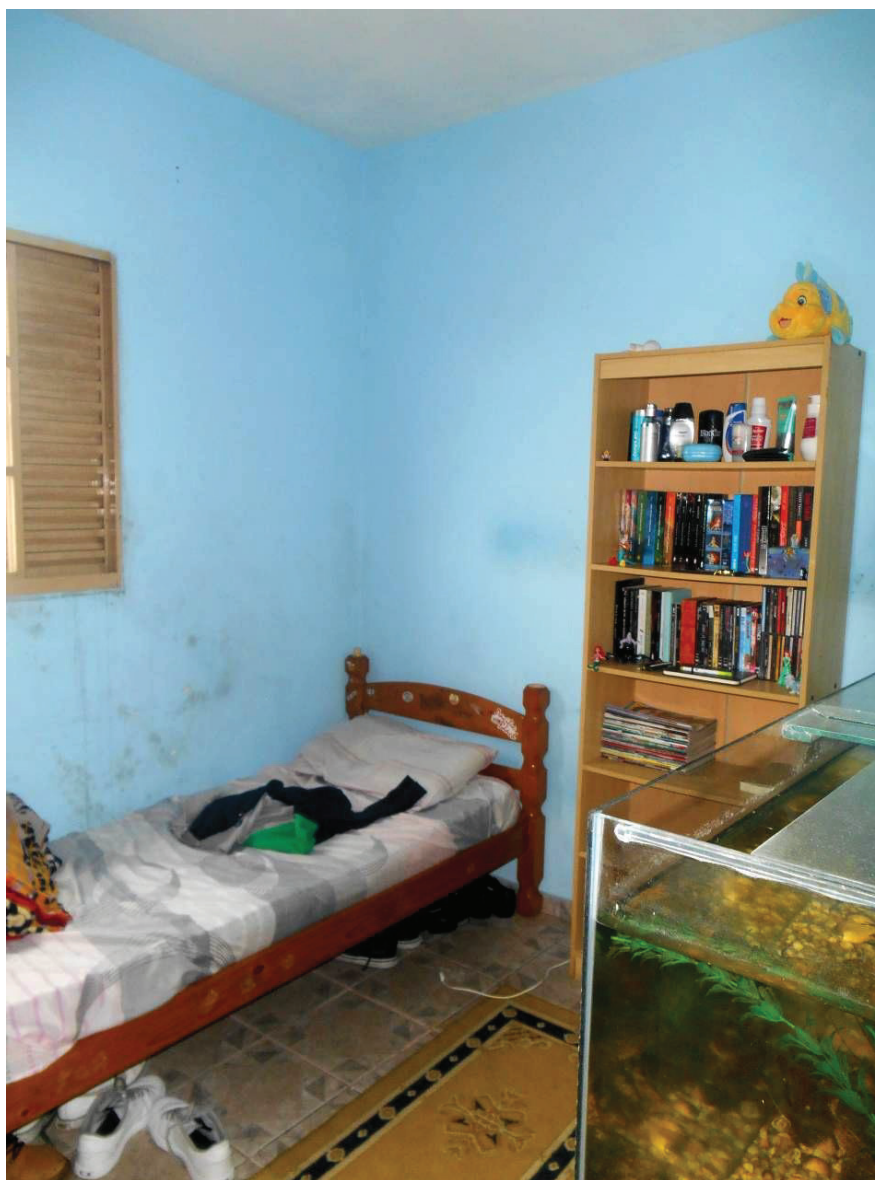
FOTO N. 12 : Dormitório de fundo.

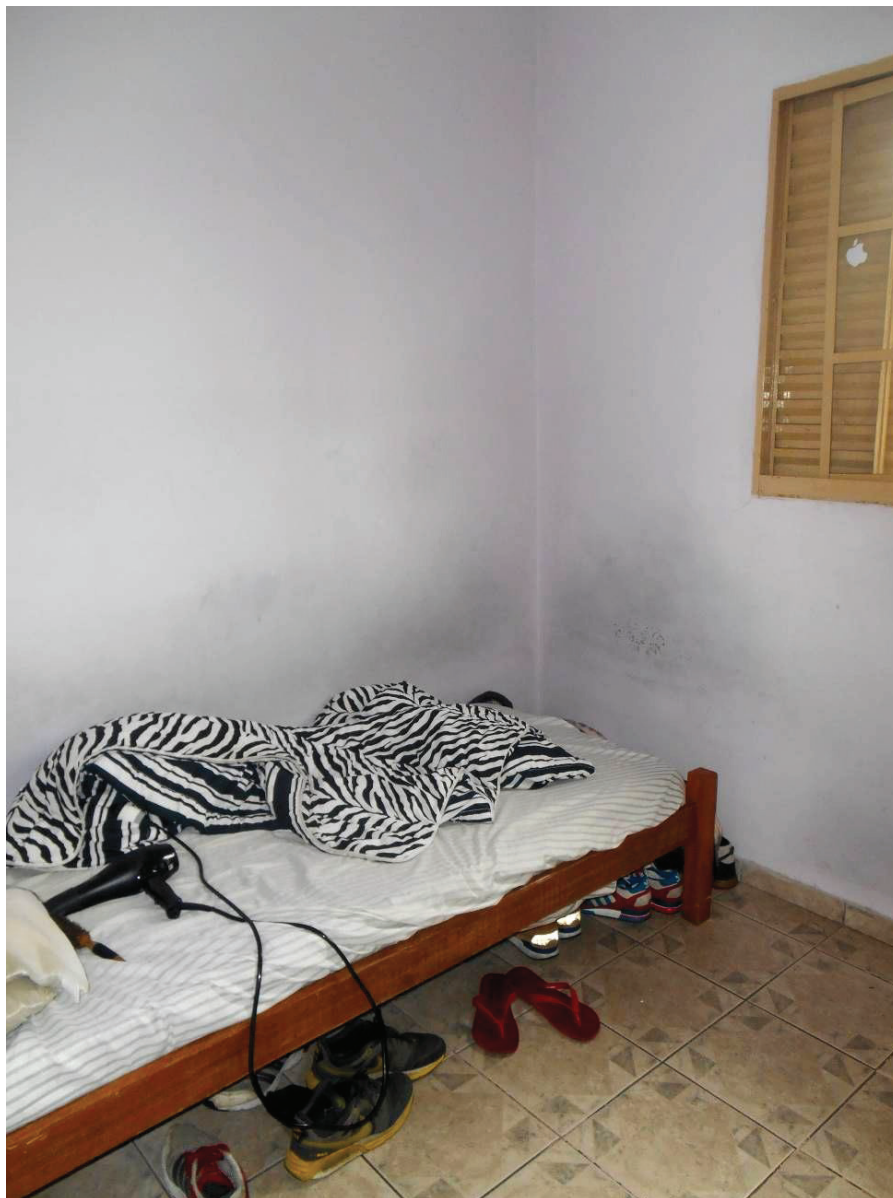
FOTO N. 13 : Terceiro dormitório.

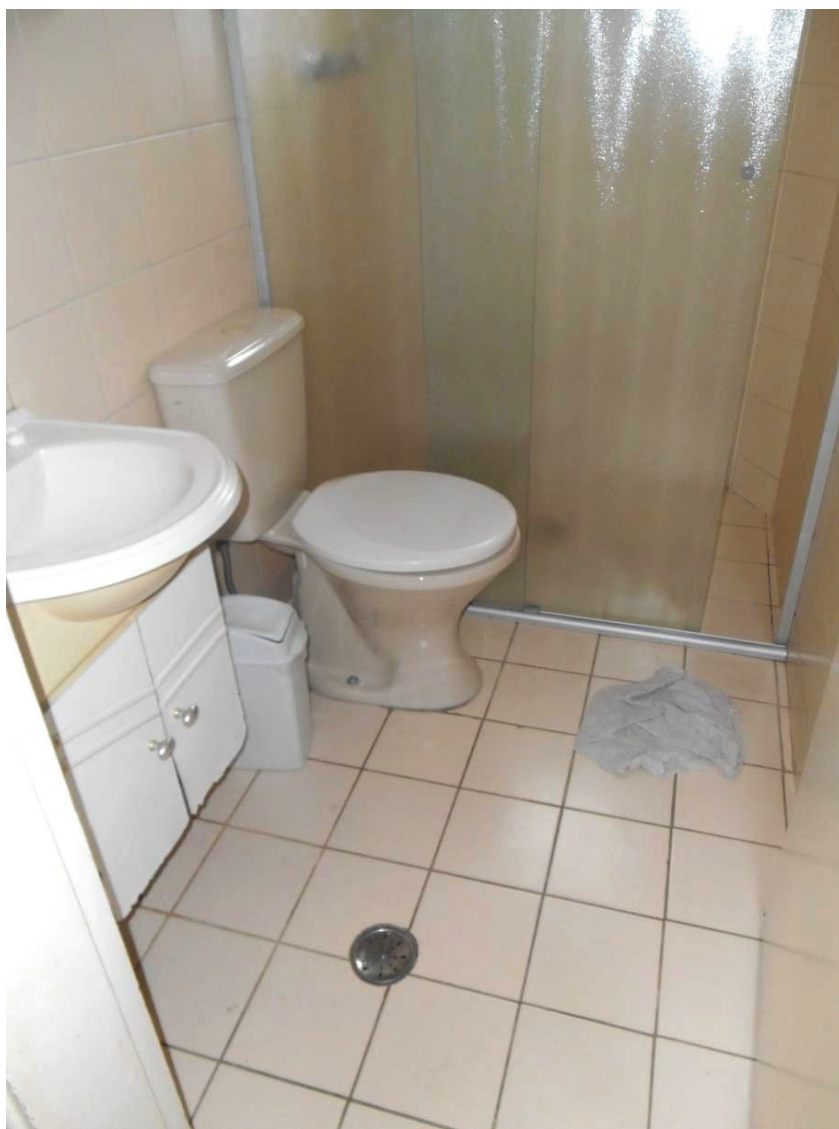
O banheiro social apresenta manchas de bolor no teto. O lavatório e o gabinete desse banheiro são de material sintético

FOTO N. 14 : Banheiro social.

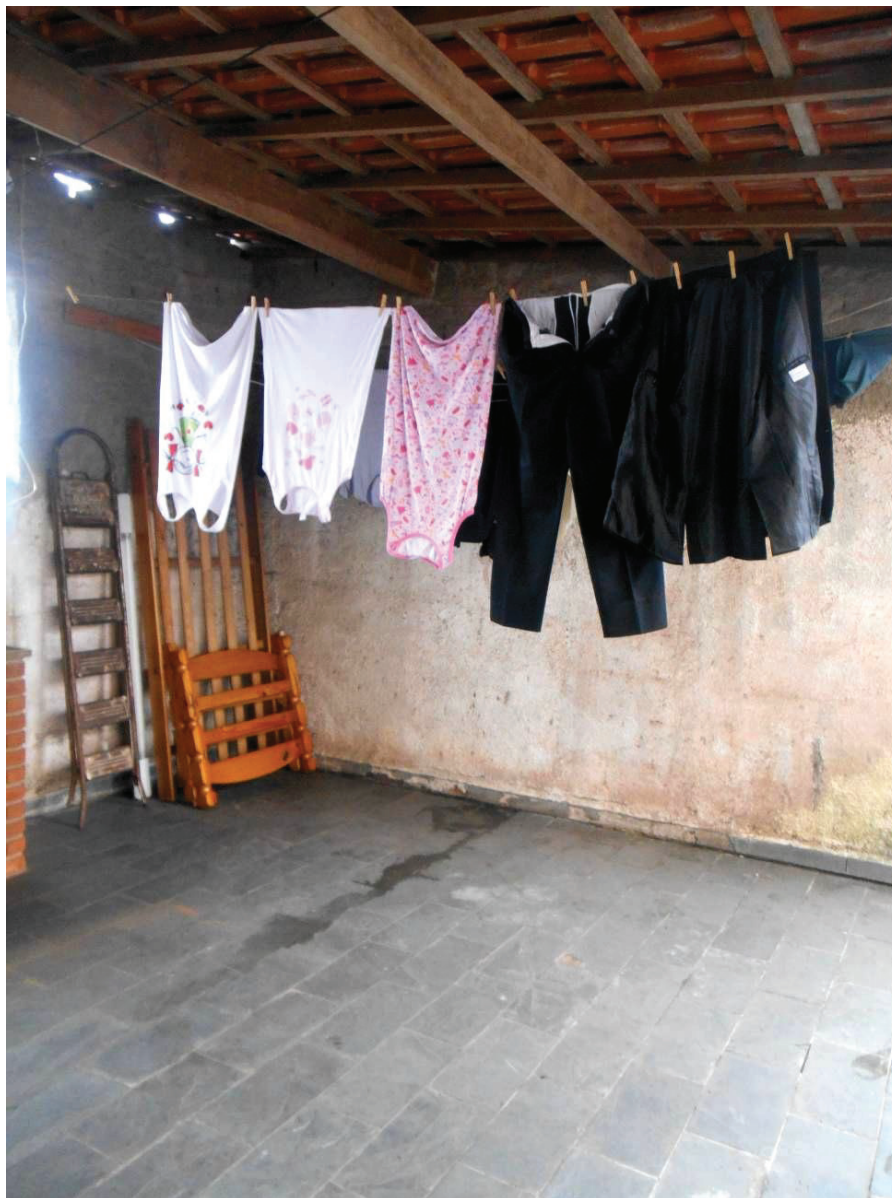
Área Coberta de Fundo : piso de ardósia, cobertura de telhas de barro sobre estrutura de madeira, apoiada nas paredes laterais.

FOTO N. 15 : Telheiro situado no fundo do terreno, onde existe uma churrasqueira.

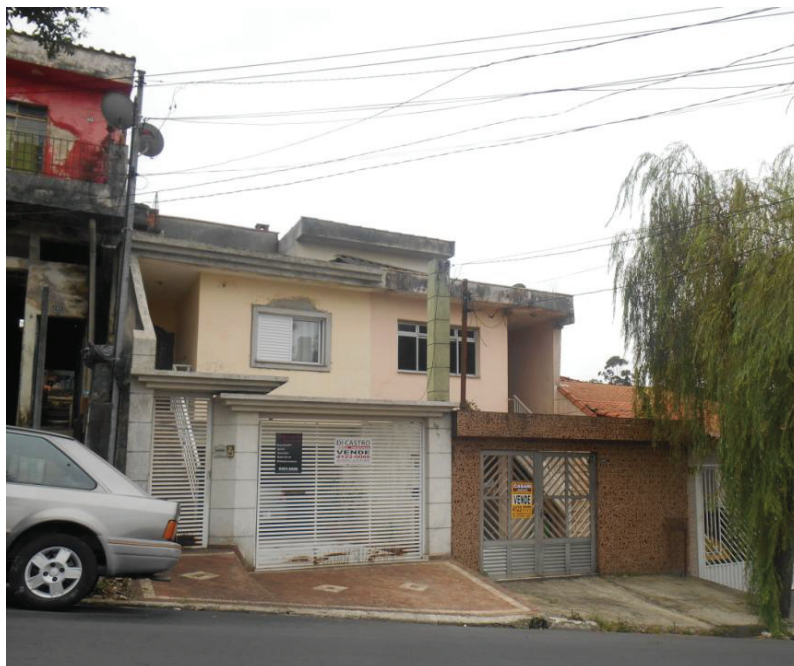
Elemento n. 01

Local : Sobrado residencial situado na Rua Arcangelo Campanella, n. 276, contendo 3 dormitórios, sala para dois ambientes, cozinha planejada e churrasqueira, com área construída de 187,25 m².

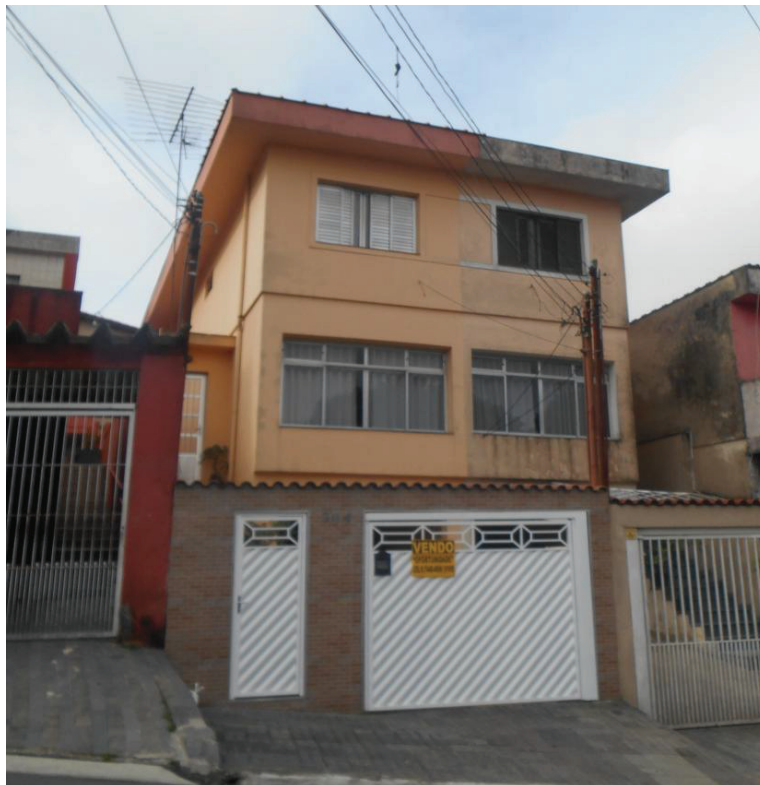
Elemento n. 02

Local : Sobrado residencial situado na Rua Arcangelo Campanella, n. 304,
contendo 3 dormitórios, sala, lavabo e edícula, reformado.

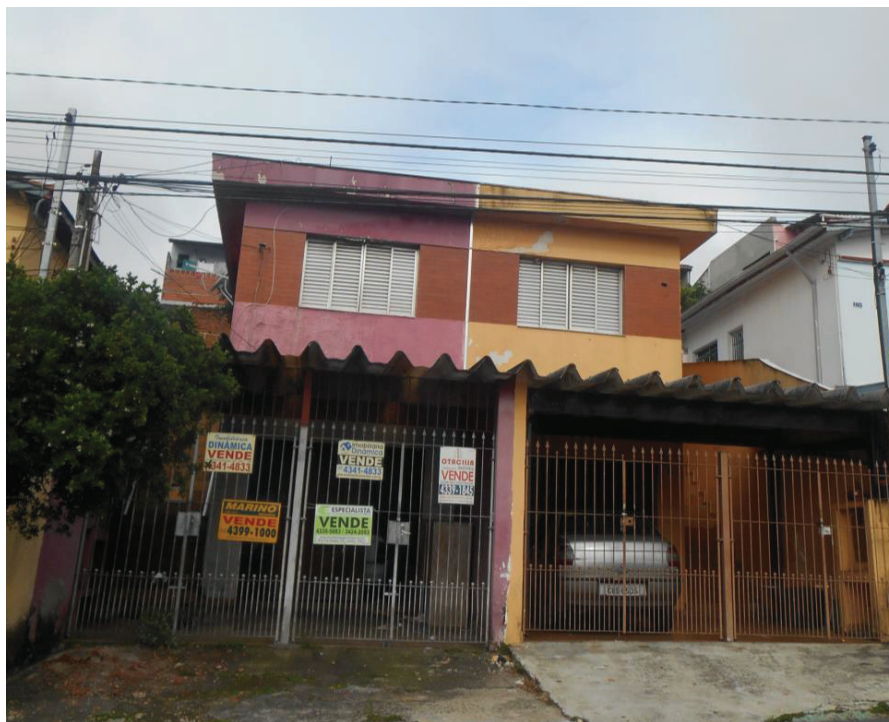
Elemento n. 03

Local : sobrado residencial, situado na Rua Arcangelo Campanella, n. 482, contendo 2 dormitórios, sala, cozinha e banheiro. No fundo do terreno existe uma construção térrea, contendo 1 dormitório, cozinha e banheiro, em estado ruim de conservação, precisando de reforma.
