WALMIR PEREIRA MODOTTI, e EVANDRO
HENRIQUE, ambos Engenheiros, Peritos Judiciais, nomeados nos AUTOS DA
FALÊNCIA DE UNIPAC EMBALAGENS LTDA., dando por terminados seus
estudos, diligências e vistorias, vem apresentar suas conclusões, expressas no
seguinte LAUDO em anexo, pelo qual chegou ao valor de mercado conforme
resumo a seguir, para o imóvel localizado na Rua Arnaldo Magniccaro, nº
521, Vila Gea, Cidade de São Paulo, Estado de São Paulo, matriculado
sob nº 19.021, no Décimo Primeiro CRI de São Paulo.

RESUMO

VALOR DO IMÓVEL

O presente Laudo tem como objetivo a avaliação do imóvel, descrito a seguir, referente aos AUTOS DA FALÊNCIA DE UNIPAC EMBALAGENS LTDA., em curso na 1a. VARA FALÊNCIA RECUPERAÇÕES JUDICIAIS DO FORO CENTRAL - COMARCA DE SÃO PAULO - SP, AUTOS Nº 0026883-58.2012.8.26.0100:

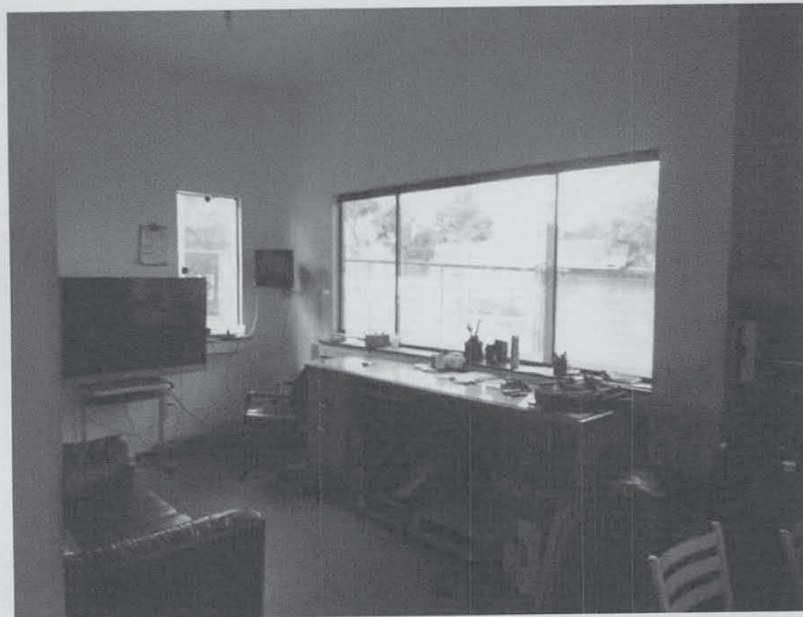
FOTO 06

CARACTERÍSTICAS CONSTRUTIVAS:

- PISO: Cimento.
 PAREDE(S): Pintura látex sobre argamassa.
 TETO: Pintura látex sobre argamassa.
 PORTA(S): Aço.
 Giro de 1 folha (dobradiças).
 JANELA(S): Aço com vidro.
 Corrediza.

VISTA DA ÁREA INTERNA DA PORTARIA.

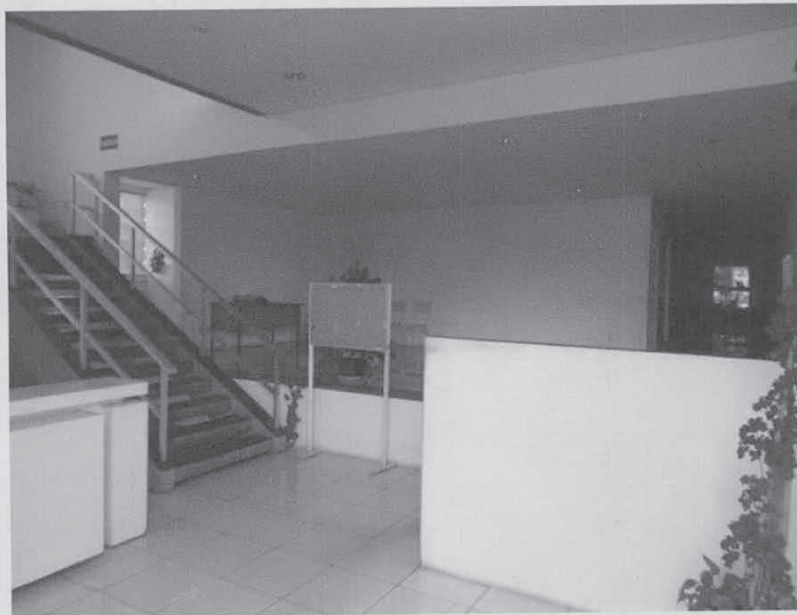
FOTO 08

CARACTERÍSTICAS CONSTRUTIVAS:

- PISO: Cerâmico.
- PAREDE(S): Pintura látex sobre argamassa.
- TETO: Gesso.
- PORTA(S): Vidro.
Giro de 2 folhas (dobradiças).
- JANELA(S): Aço com vidro.
Folha fixa.

VISTA DA RECEPÇÃO.

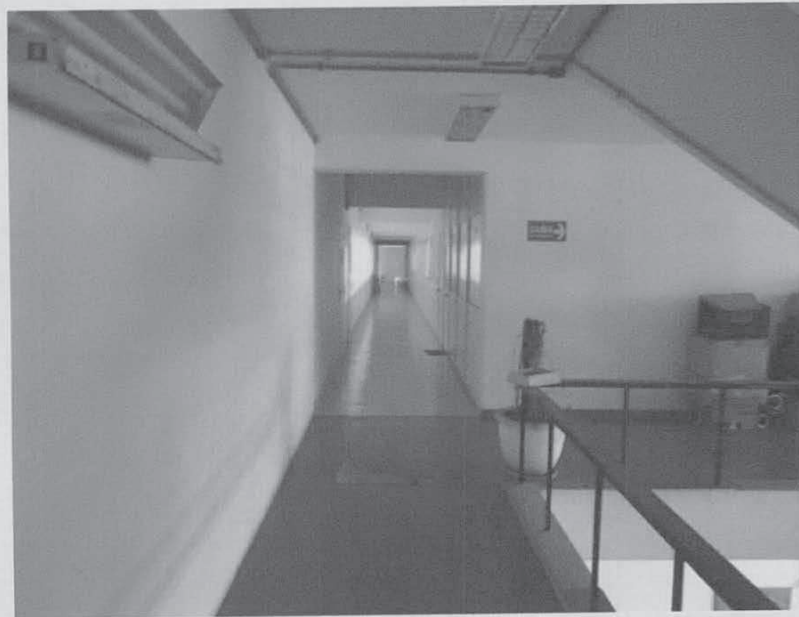
FOTO 16

CARACTERÍSTICAS CONSTRUTIVAS:

PISO: Cerâmico.

PAREDE(S): Pintura látex sobre argamassa.

TETO: Pintura látex sobre argamassa.

PORTA(S): Vidro.
Giro de 2 folhas (dobradiças).

VISTA DA ÁREA DE CIRCULAÇÃO.

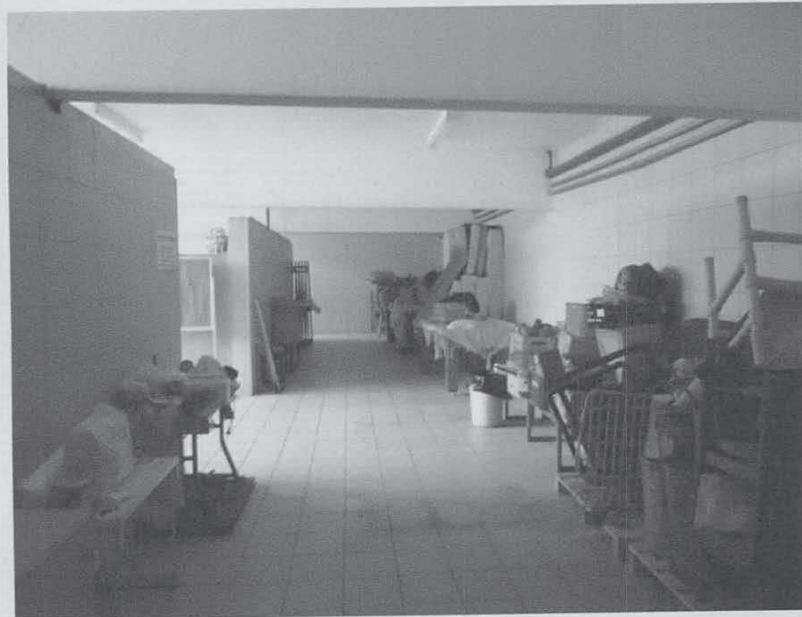
FOTO 17

CARACTERÍSTICAS CONSTRUTIVAS:

PISO: Cerâmico.

PAREDE(S): Azulejo até o teto.

TETO: Pintura látex sobre argamassa.

PORTA(S): Aço.
Giro de 1 folha (dobradiças).

JANELA(S): Aço com vidro.
Projetante.

VISTA DO VESTIÁRIO PARA FUNCIONÁRIOS.

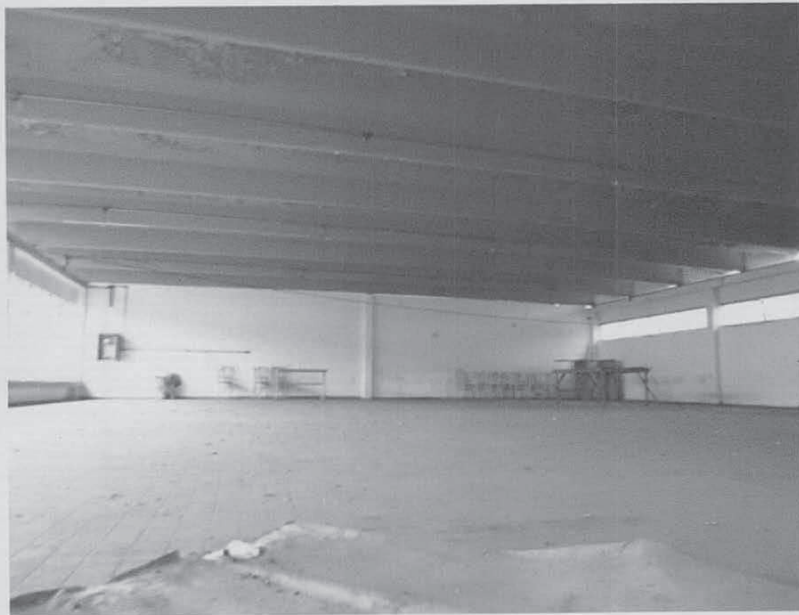
JANELA(S): Aço com vidro.
Folha fixa.

VISTA DO REFEITÓRIO.

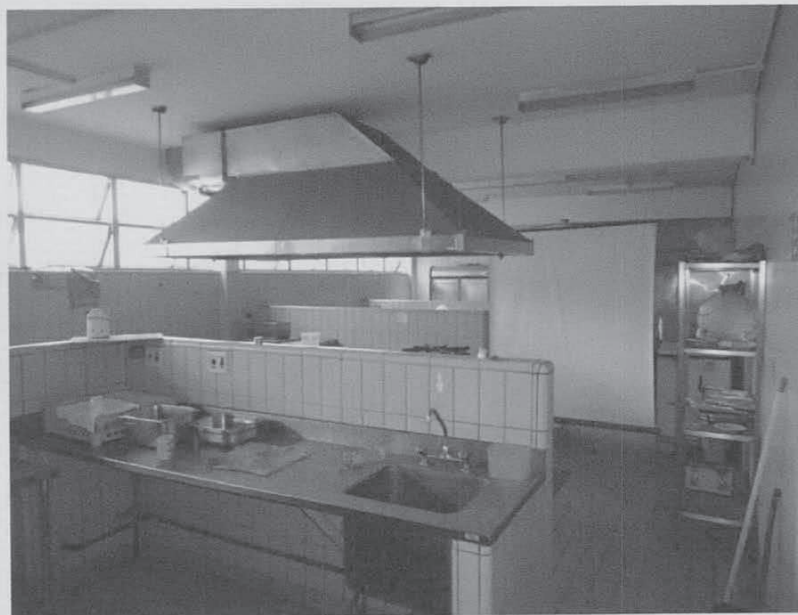
JANELA(S): Aço com vidro.
Projetante.

VISTA DA COZINHA.
