Ref.: PROCESSO Nº 0206936-44.2006.8.26.0100

LAUDO TÉCNICO DE AVALIAÇÃO

*“o apartamento 115,
localizado no 11º andar do
Edifício General Jardim, situado
à Rua General Jardim, 360, Vila
Buarque, São Paulo-SP...”*

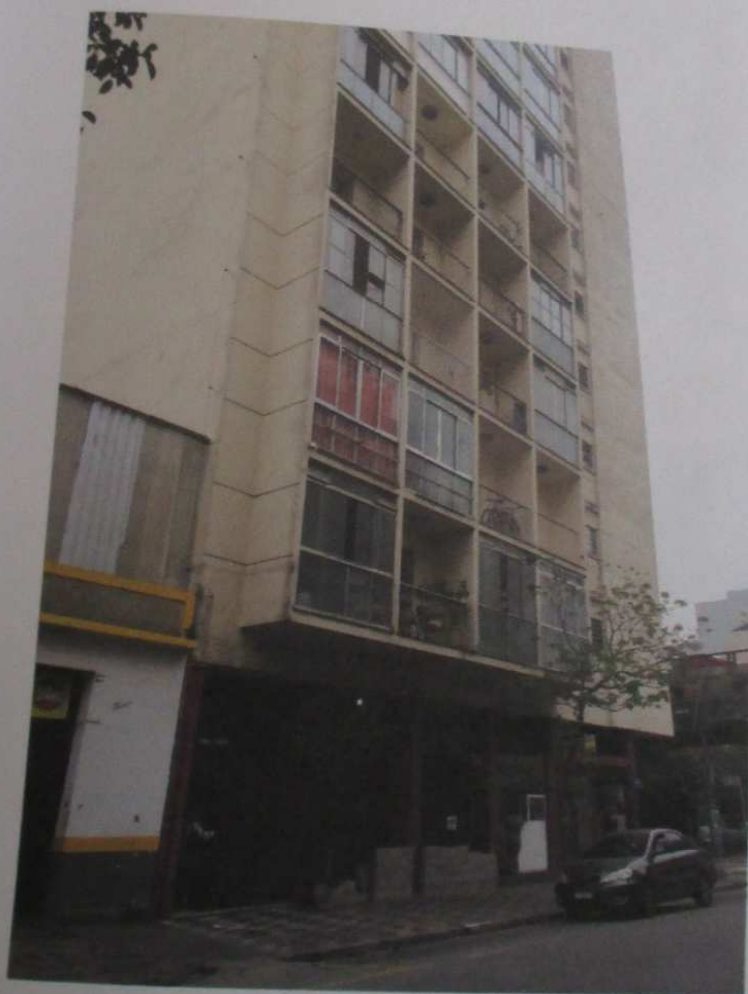
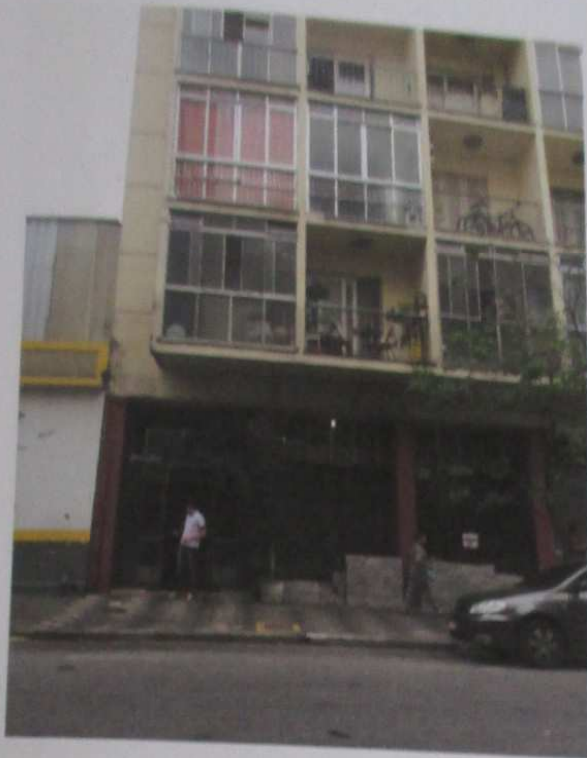
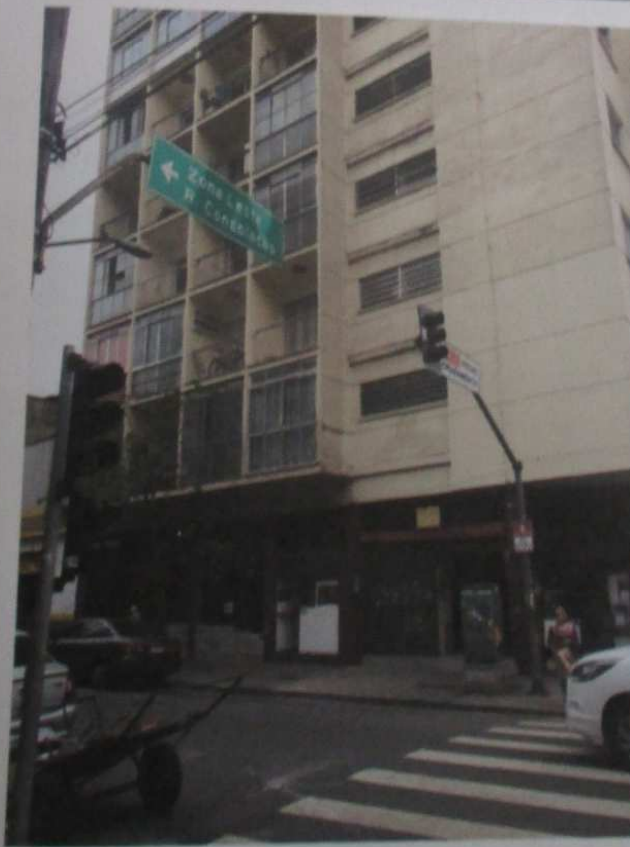
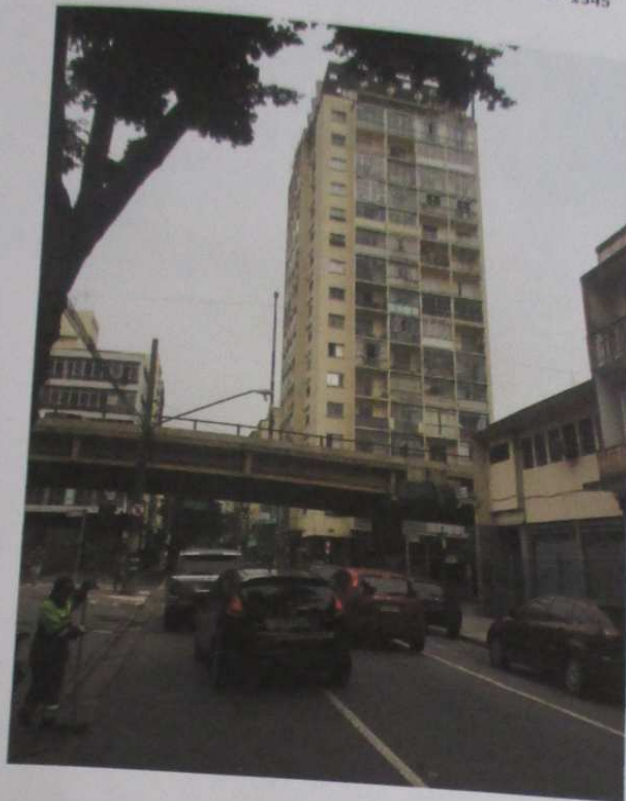
Fotos 01 a 04. Vistas gerais do Cond. Edifício General Jardim, situado à Rua General Jardim, nº 370, na Vila Buarque, no 7º Subdistrito - Consolação, São Paulo-SP. O imóvel objeto da avaliação é o apartamento nº 115, do 11º andar do referido edifício.

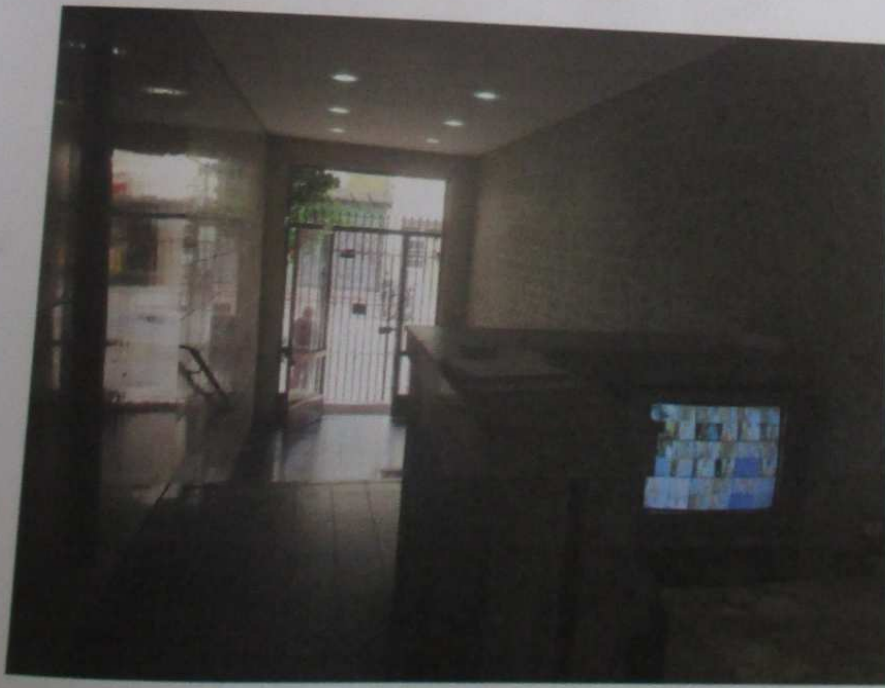
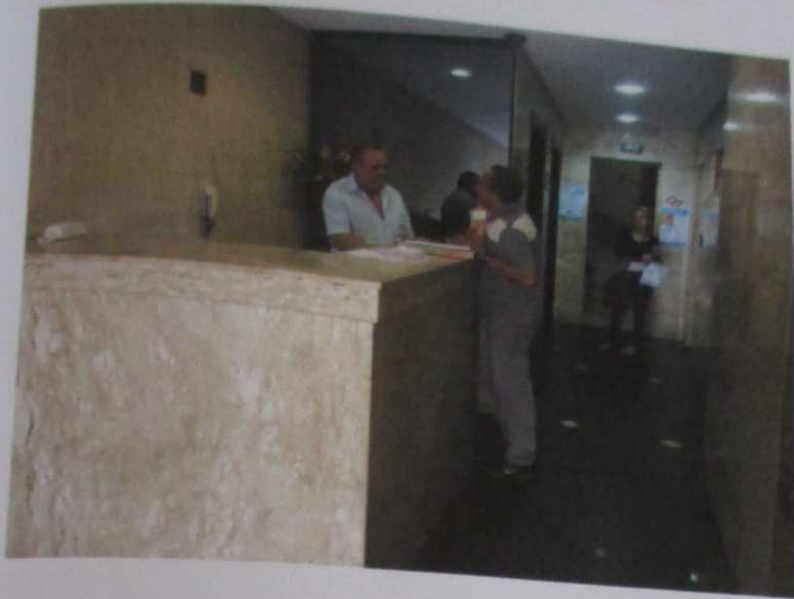
O hall social, no pavimento térreo, apresenta piso revestido por granito, paredes revestidas por placas de mármore e seixos pintados, forro de gesso e porta de ferro e vidro.

Fotos 05 e 06. Vistas gerais do hall social do pavimento térreo do Edifício General Jardim.

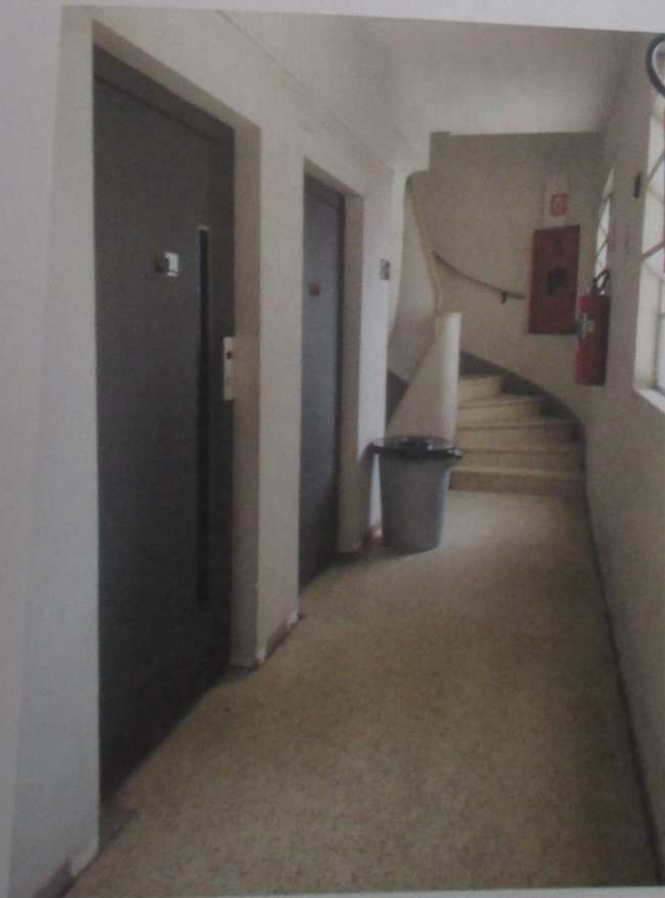
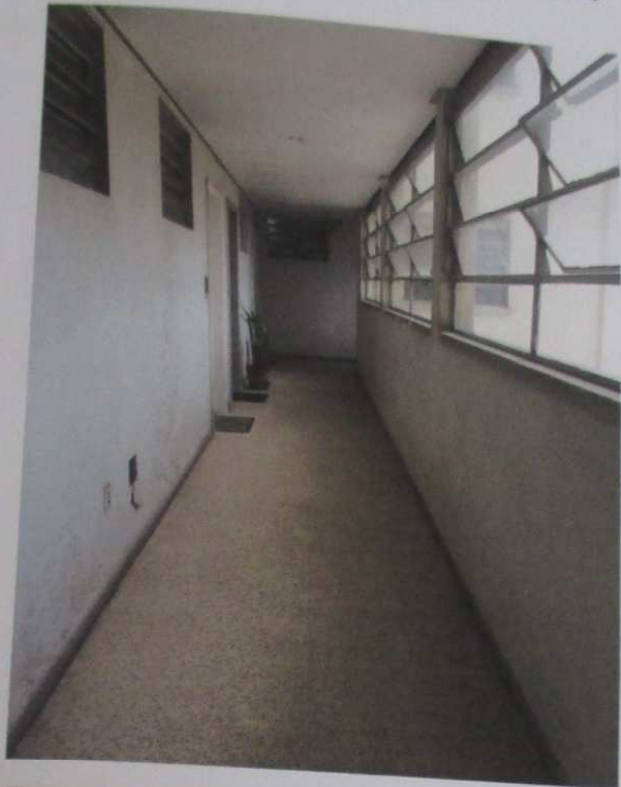
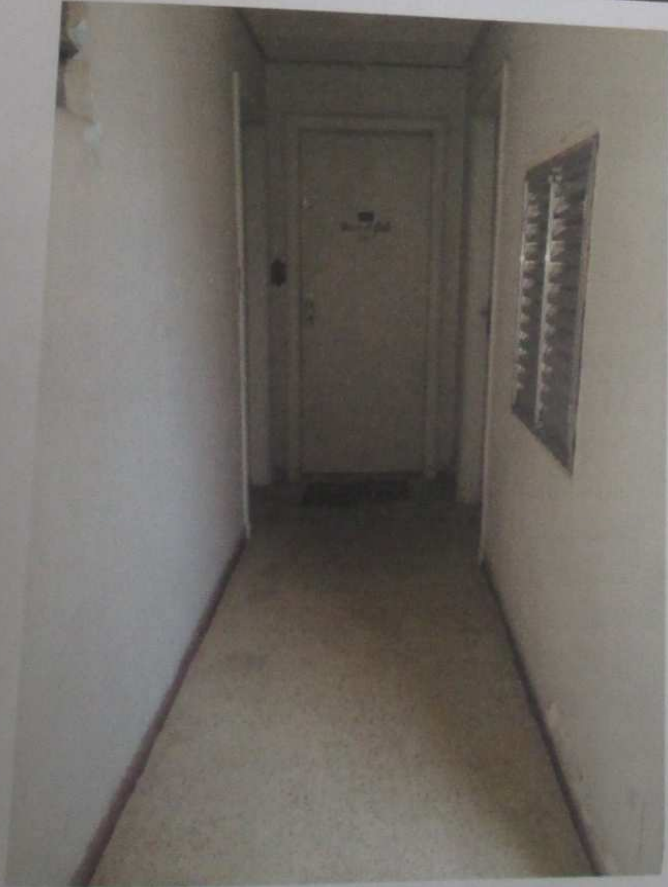
O hall de distribuição do 11º andar do Ed. General Jardim apresenta piso revestido por granilite, paredes pintadas à látex, sobre massa, forro de gesso e esquadrias de ferro e vidro.

Fotos 07 a 09. Vistas gerais do hall de distribuição do 11º andar do Edifício General Jardim.

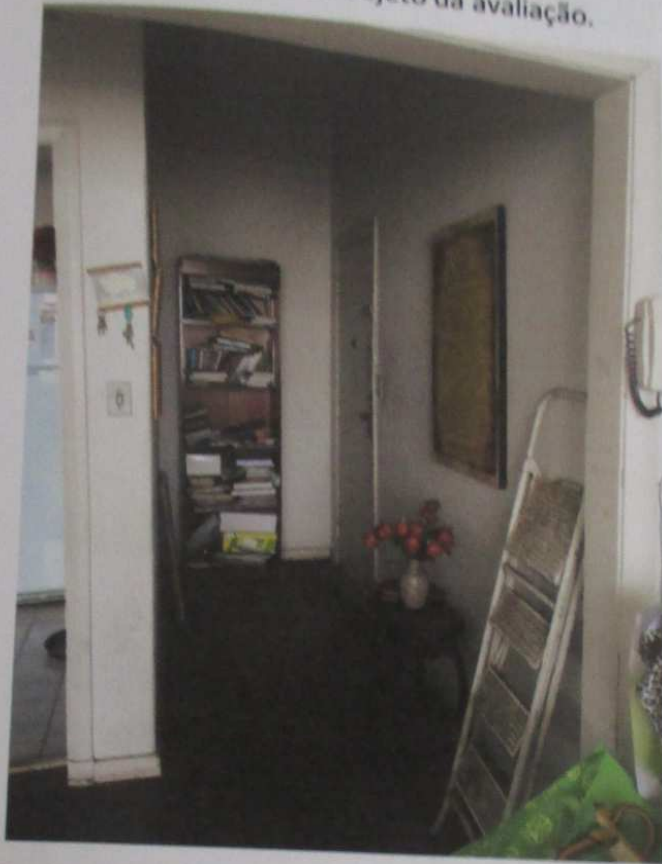
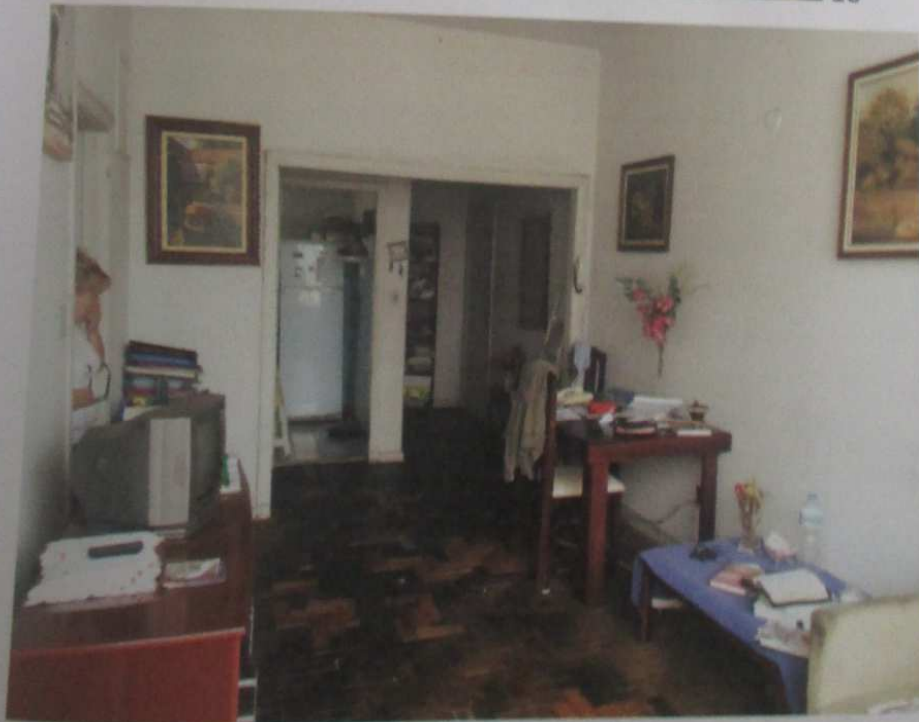
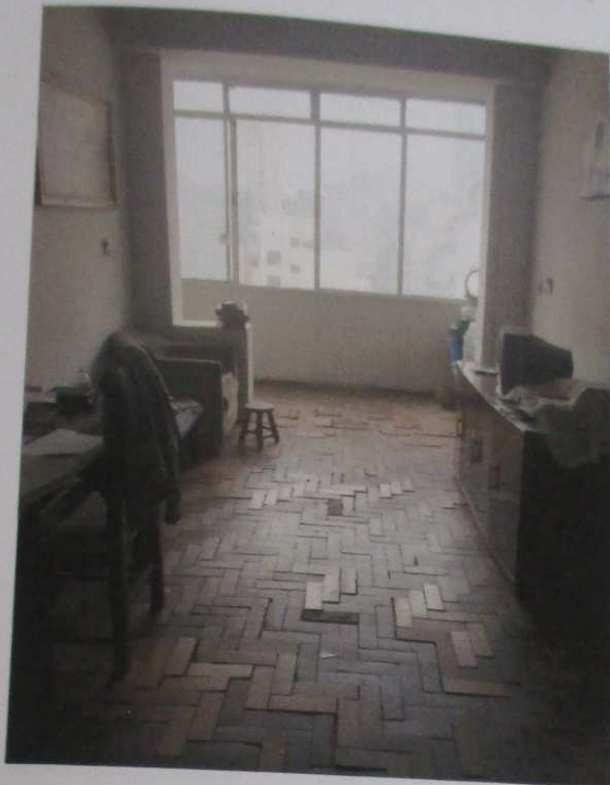
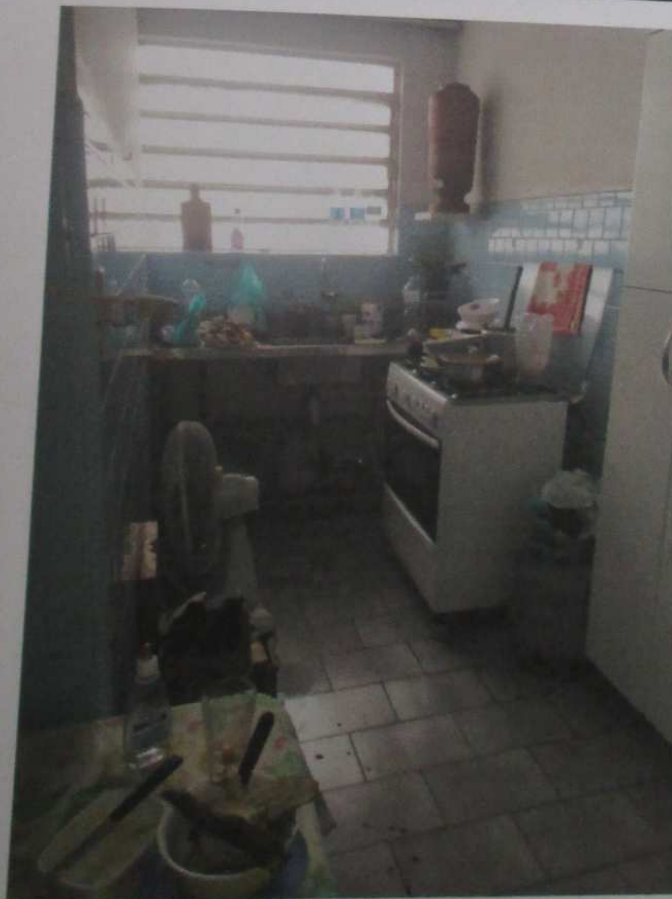
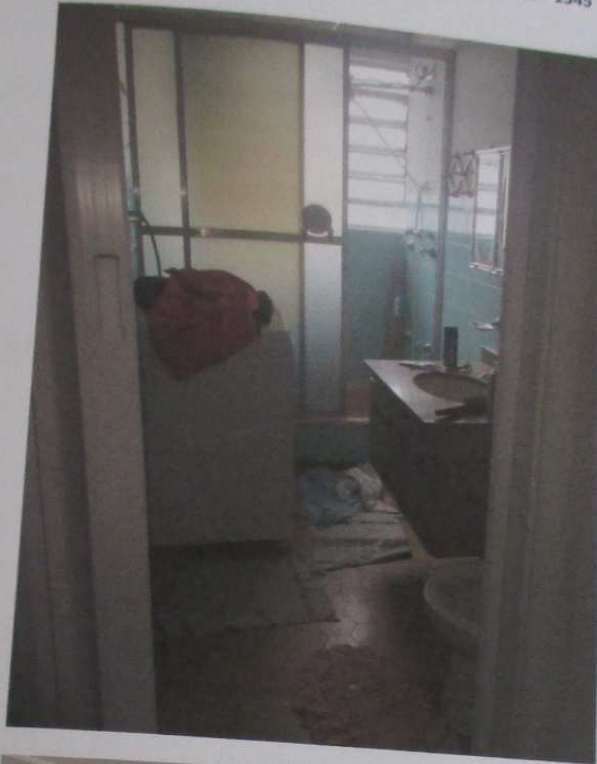
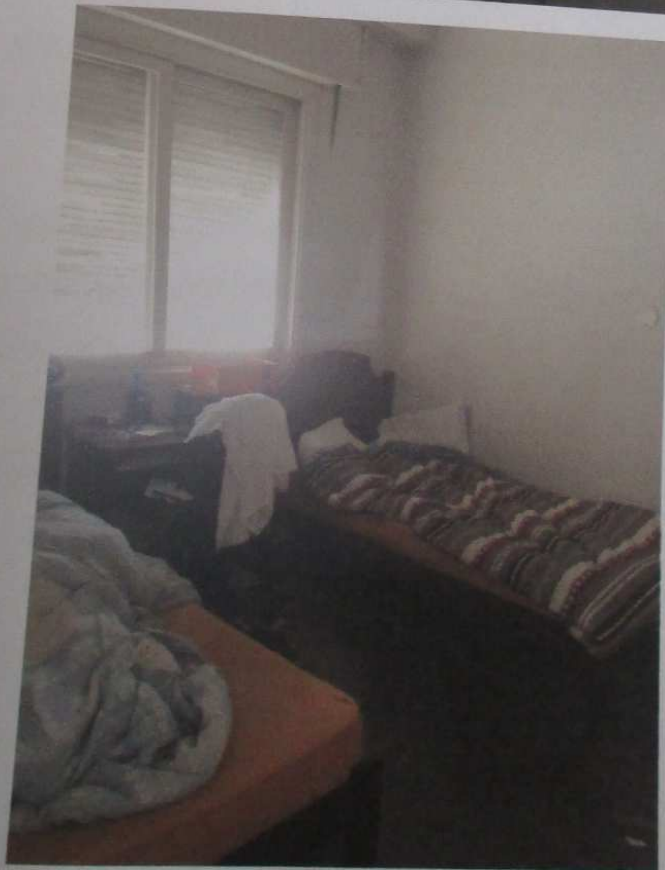
Por ocasião da vistoria pericial realizada no imóvel, o apartamento 115, do 11º andar do Edifício General Jardim, apresenta os seguintes cômodos e respectivos acabamentos:

Fotos 10 a 15. Aspectos internos do apartamento 115, do 11º andar do Edifício General Jardim, imóvel objeto da avaliação.
