**LAUDO DE AVALIAÇÃO**

do imóvel referente à matrícula de n.º 83.937, do 15.º Cartório de Registro de Imóveis de São Paulo - SP, penhorado à fl. 51 dos autos.

# LAUDO DE AVALIAÇÃO

O presente trabalho tem por objetivo a determinação do valor de mercado do imóvel situado à Rua Cirene de Oliveira Laet, n.º 665, Casa 02, Vila Nilo, 22.º Subdistrito – Tucuruvi, nesta Capital – SP, o qual está registrado no 15.º Cartório de Registro de Imóveis de São Paulo – SP, sob a **matrícula de n.º 83.937**, e cadastrado na Prefeitura de São Paulo como **contribuinte 066.023.0062 – 8**.

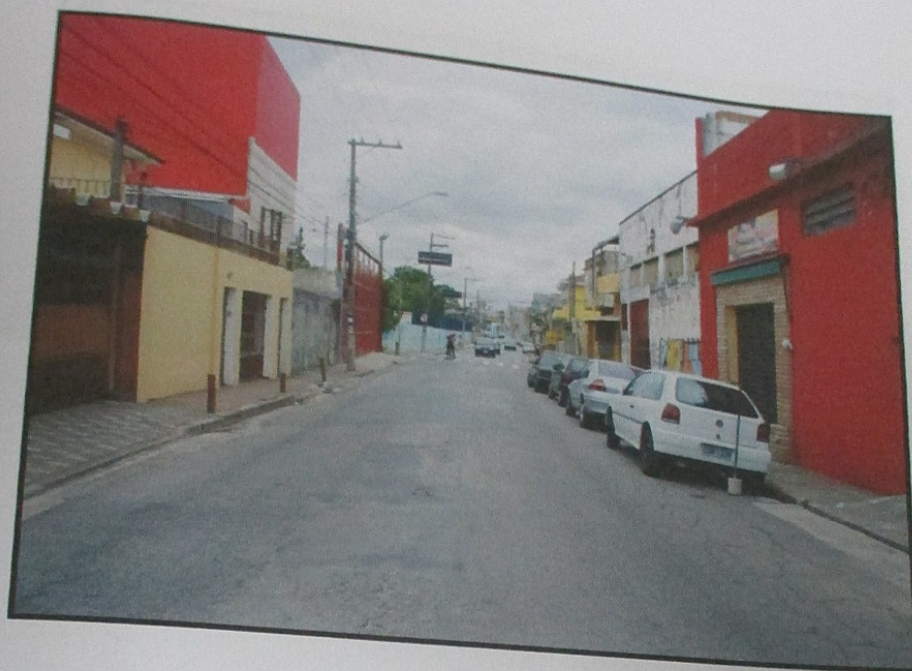
Vista da Rua Cirene de Oliveira Laet, no trecho onde se situa o imóvel em estudo, no sentido de quem se dirige para a Rua José Figliolini, podendo-se notar os melhoramentos públicos existentes.

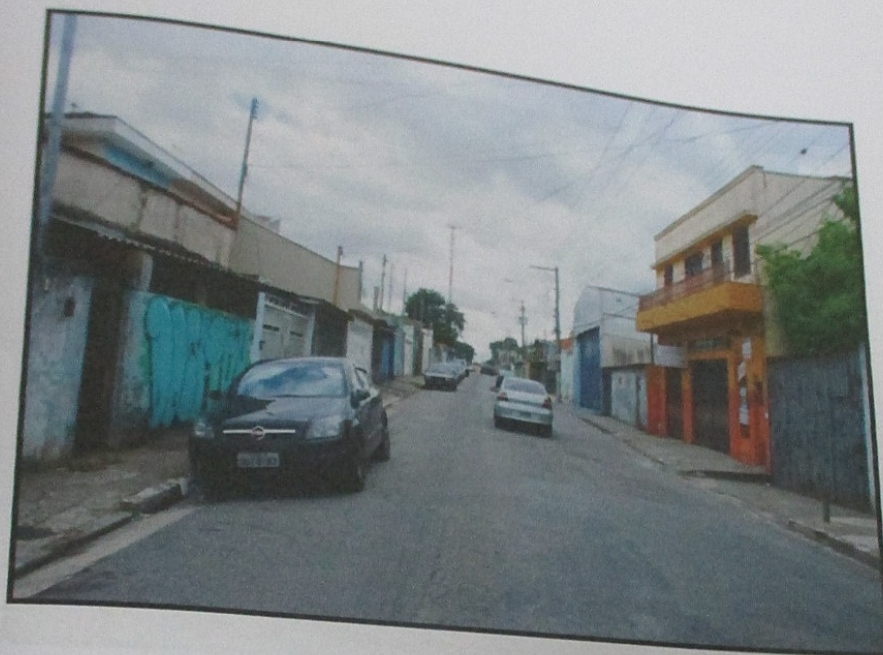
Vista, no sentido contrário de direção, da Rua Cirene de Oliveira Laet, do trecho onde se situa o imóvel em questão, no sentido de quem se dirige para a Rua Alfredo Cownley Slater, podendo-se verificar os melhoramentos públicos existentes.

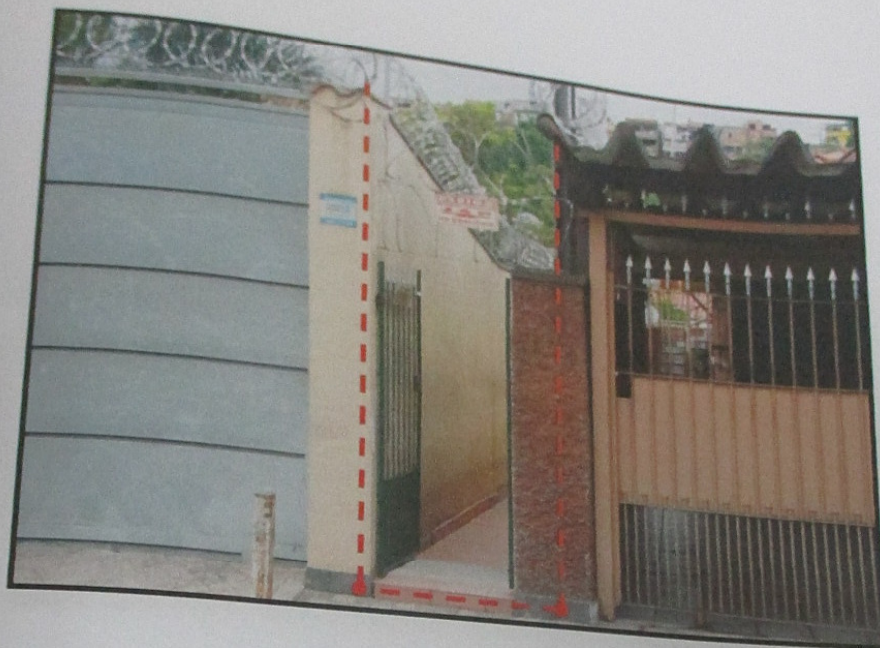
Vista da fachada do imóvel, objeto da presente ação, tomada pela Rua Cirene de Oliveira Laet.

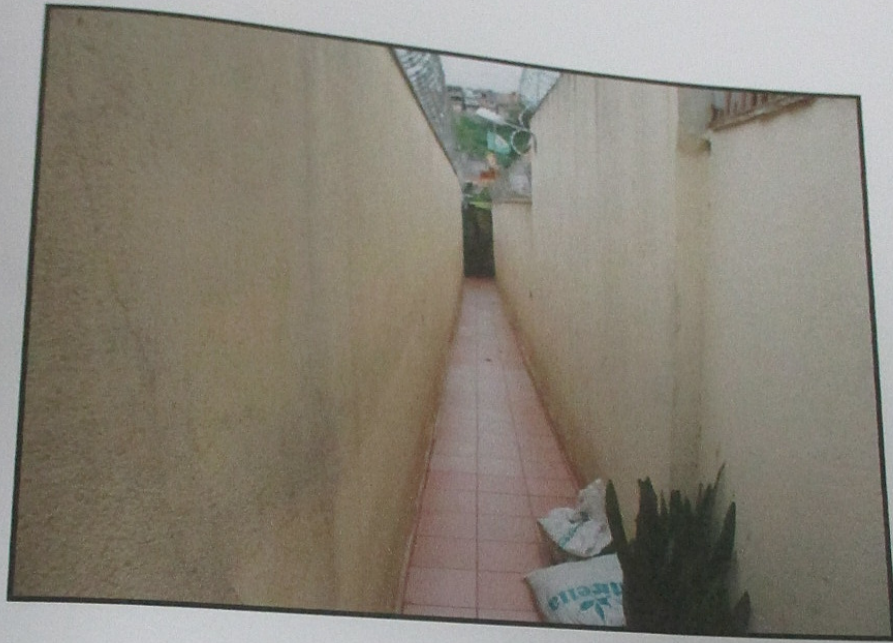
- FOTO DE N.º 04 -

Visão do imóvel, tomada pelo sentido frente-fundo.

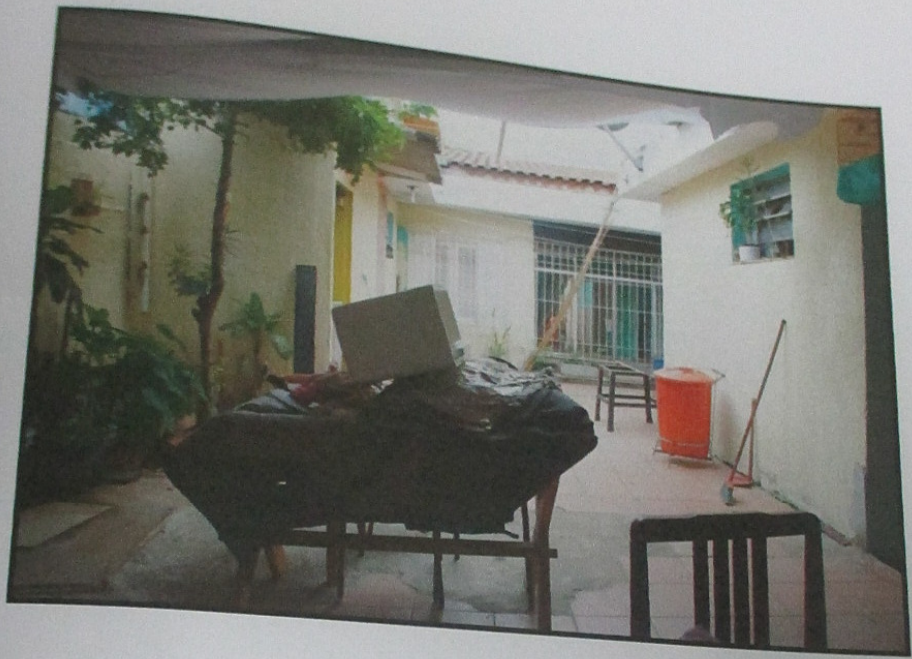
**PISO:** cerâmico;  
**PAREDES:** revestidas com argamassa texturizada e caiação;  
**FORRO:** estrutura de madeira, coberta com telhas de fibrocimento;  
**CAIXILHOS:** nihil;  
**PORTA:** portão de ferro pintado.

Perspectiva da varanda, observando-se, aos fundos, o quintal descoberto.

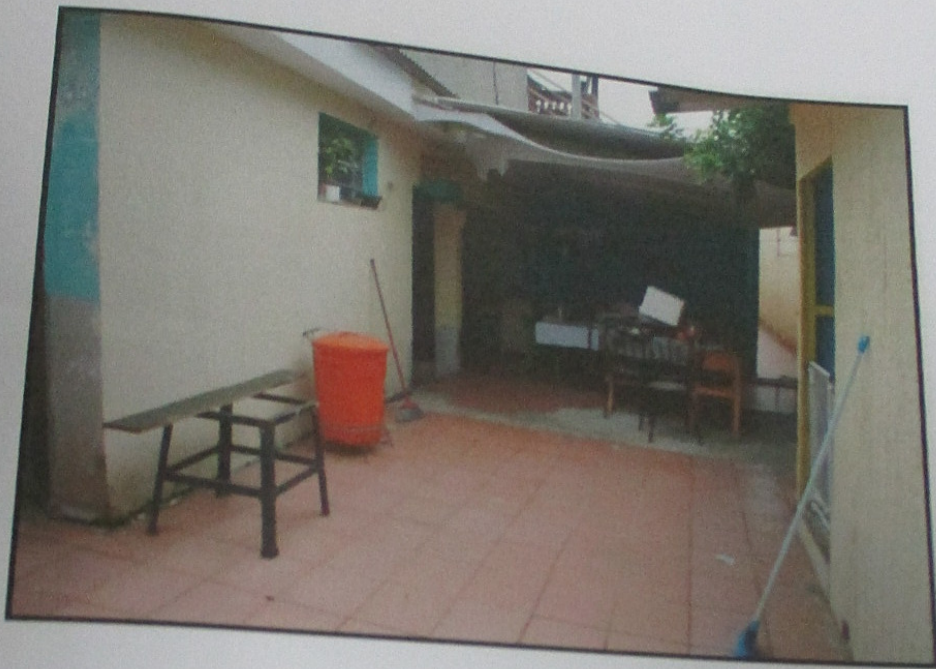
Aspectos do quintal descoberto.

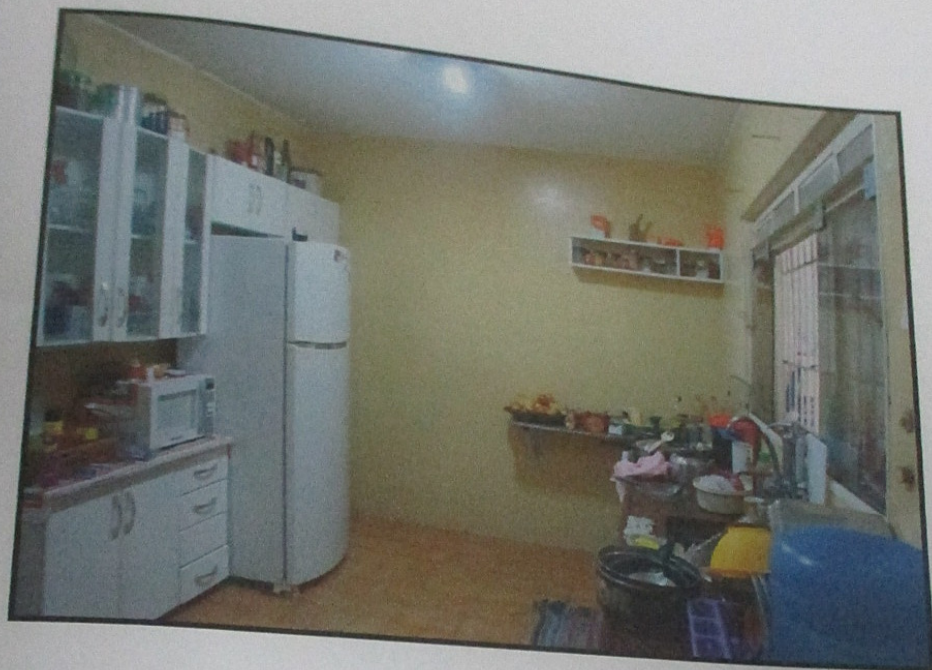
**PISO:** cerâmico;  
**PAREDES:** revestidas com azulejos até o teto;  
**FORRO:** laje, revestida com argamassa e pintura látex;  
**CAIXILHOS:** de ferro pintado, com vidros, do tipo corrediço;  
**PORTA:** de ferro pintado, com vidros.

Visão da cozinha.

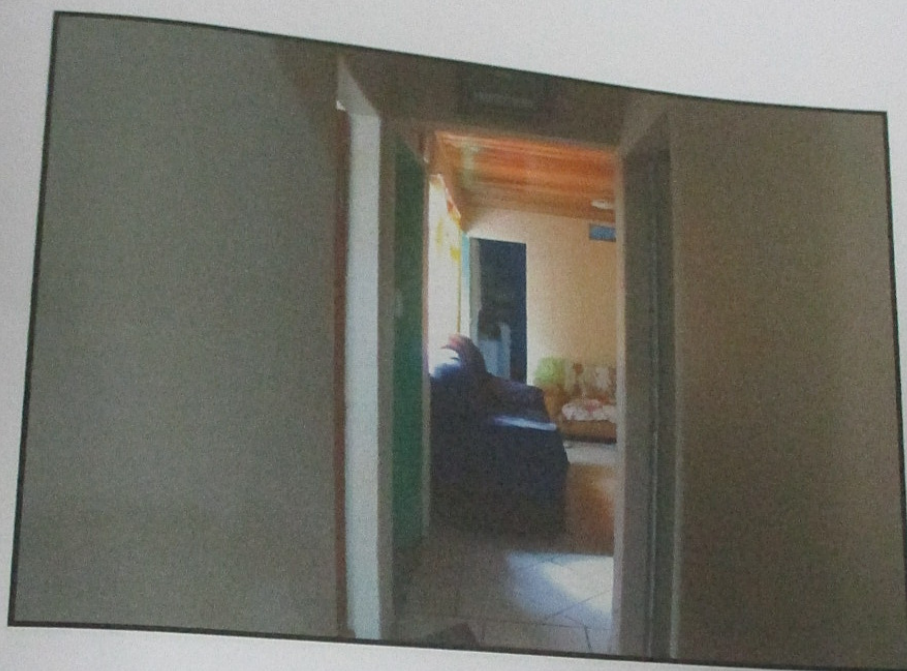
**PISO:** cerâmico;  
**PAREDES:** revestidas com argamassa e pintura látex;  
**FORRO:** laje, revestida com argamassa e pintura látex;  
**CAIXILHOS:** nihil;  
**PORTA:** nihil.

Perspectiva do "hall" de circulação.

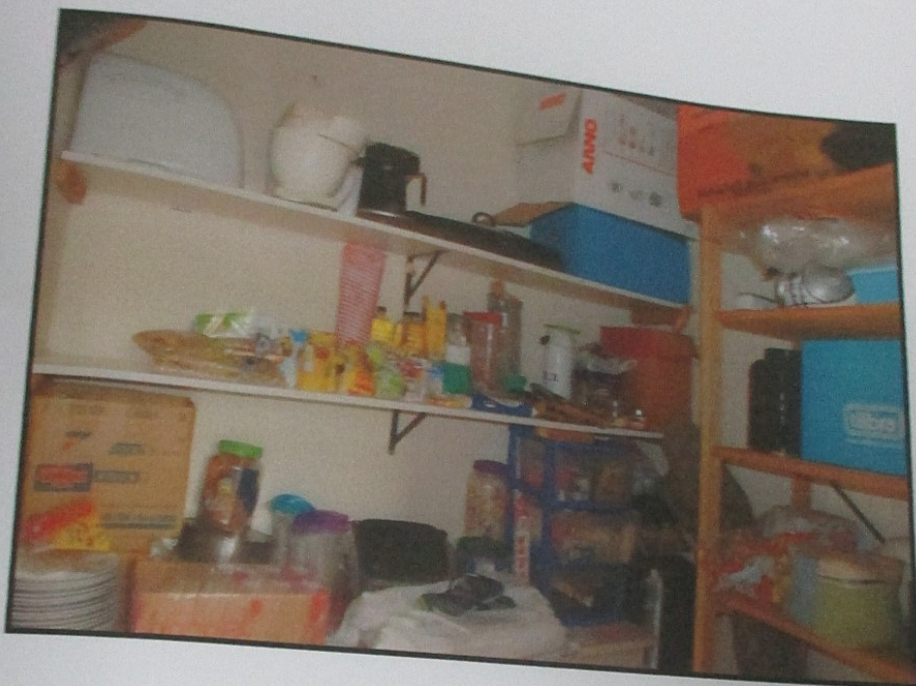
- FOTO DE N.º 10 -

**PISO:** cerâmico;  
**PAREDES:** revestidas com argamassa e pintura látex;  
**FORRO:** laje, revestida com argamassa e pintura látex;  
**CAIXILHOS:** nihil;  
**PORTA:** batente de madeira pintada.

Vista da despensa.

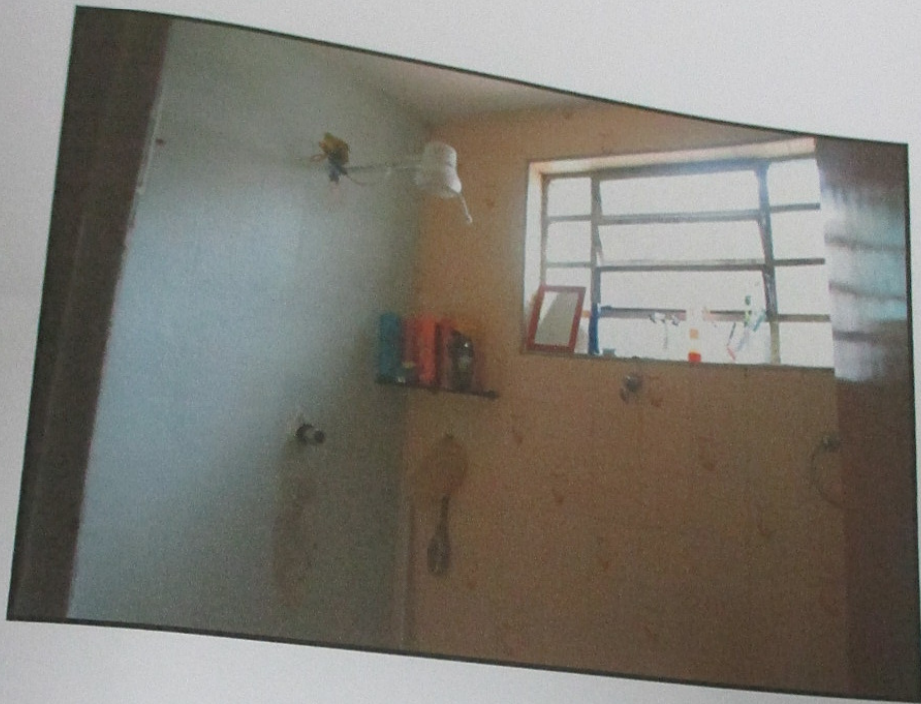
**PISO:** cerâmico;  
**PAREDES:** revestidas com azulejos até o teto;  
**FORRO:** laje, revestida com argamassa e pintura látex;  
**CAIXILHOS:** de ferro pintado, com vidros, do tipo basculante;  
**PORTA:** de madeira envernizada.

Aspectos do banheiro.

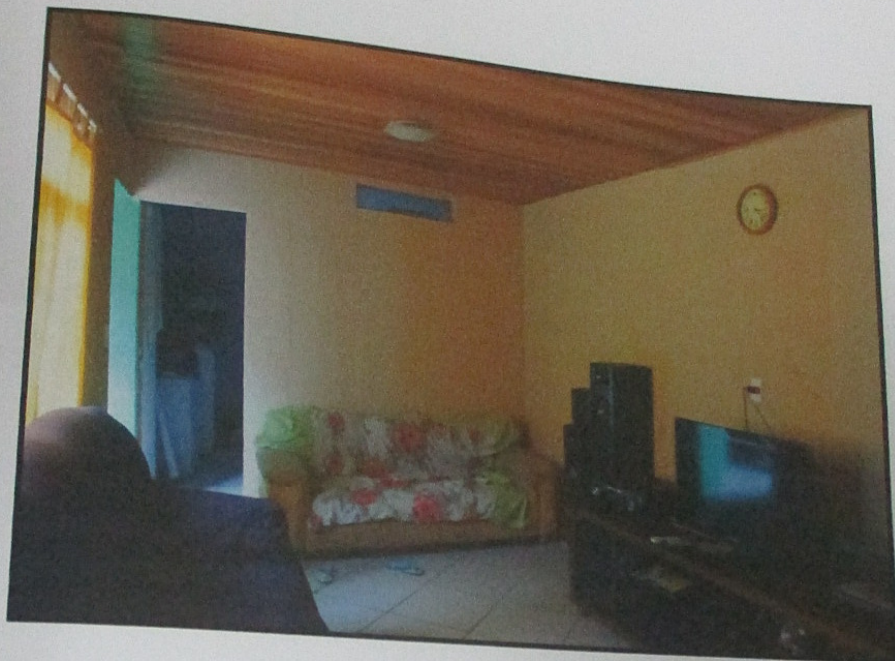
**PISO:** cerâmico;  
**PAREDES:** revestidas com grafiato;  
**FORRO:** de madeira envernizada;  
**CAIXILHOS:** de ferro pintado, com vidros, do tipo corrediço;  
**PORTA:** nihil.

Visão da sala.

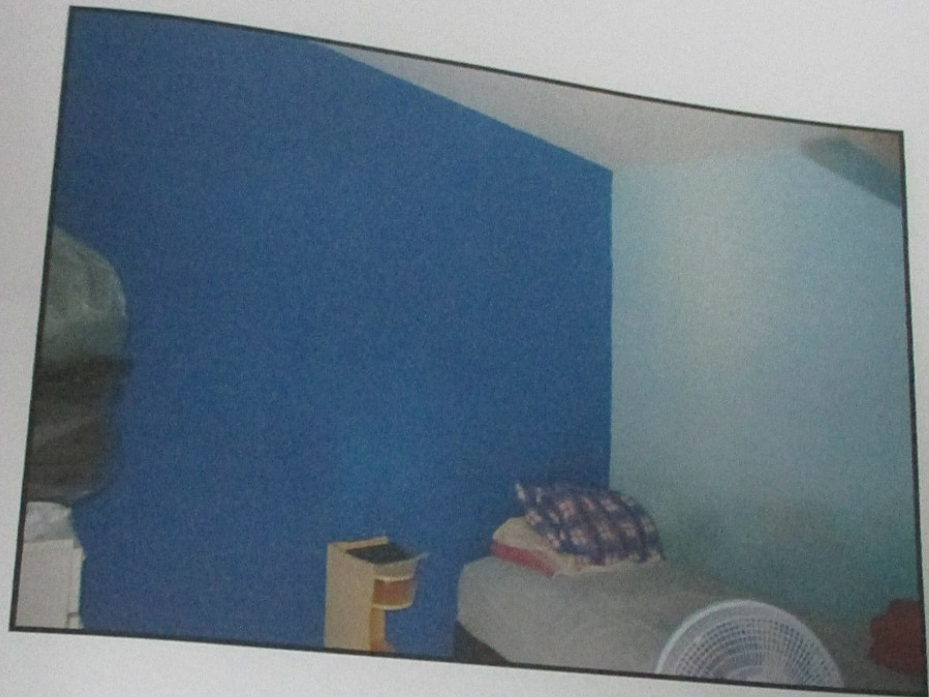
- FOTO DE N.º 13 -

**PISO:** cerâmico;  
**PAREDES:** revestidas com argamassa e pintura látex;  
**FORRO:** laje, revestida com argamassa e pintura látex;  
**CAIXILHOS:** nihil;  
**PORTA:** de madeira pintada.

Perspectiva do dormitório 1.

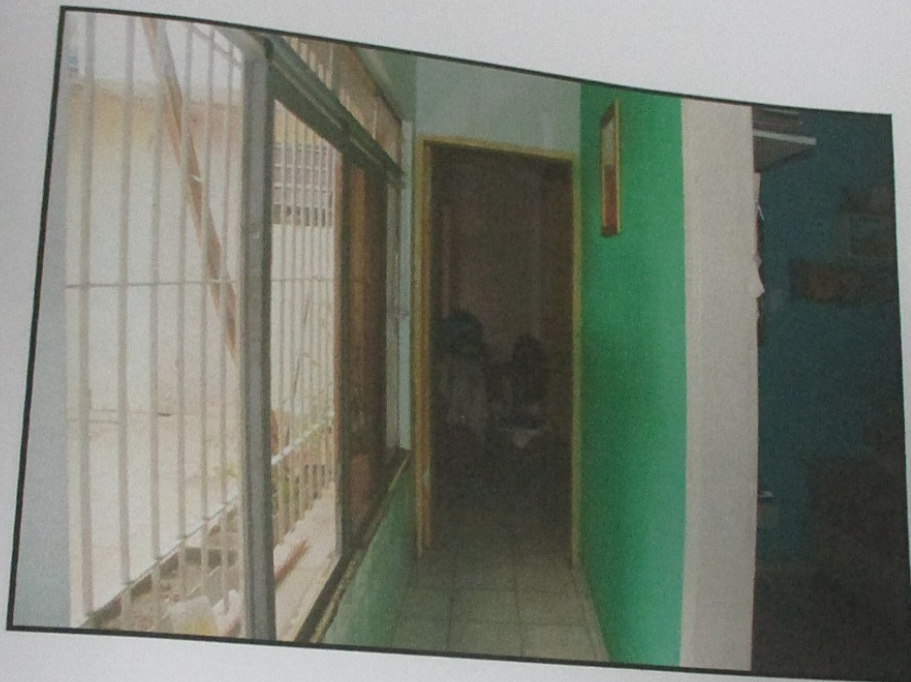
- FOTO DE N.º 14 -

**PISO:** cerâmico;  
**PAREDES:** revestidas com argamassa e pintura látex;  
**FORRO:** laje, revestida com argamassa e pintura látex;  
**CAIXILHOS:** de ferro pintado, com vidros, do tipo corrediço;  
**PORTA:** nihil.

Vista do corredor de circulação.

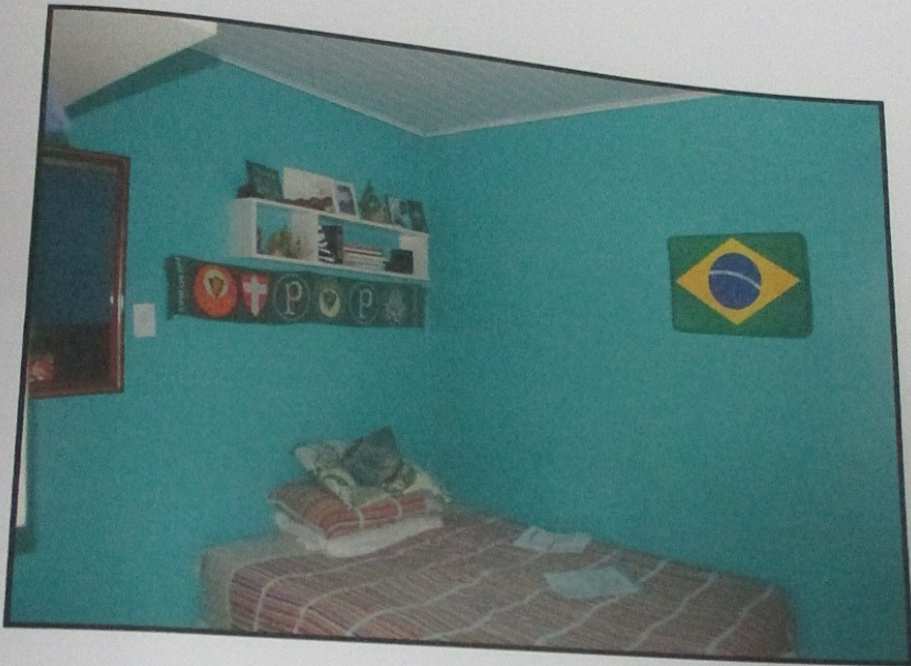
- FOTO DE N.º 15 -

**PISO:** cerâmico;  
**PAREDES:** revestidas com argamassa e pintura látex;  
**FORRO:** de PVC;  
**CAIXILHOS:** nihil;  
**PORTA:** de madeira pintada.

Aspectos do dormitório 2.

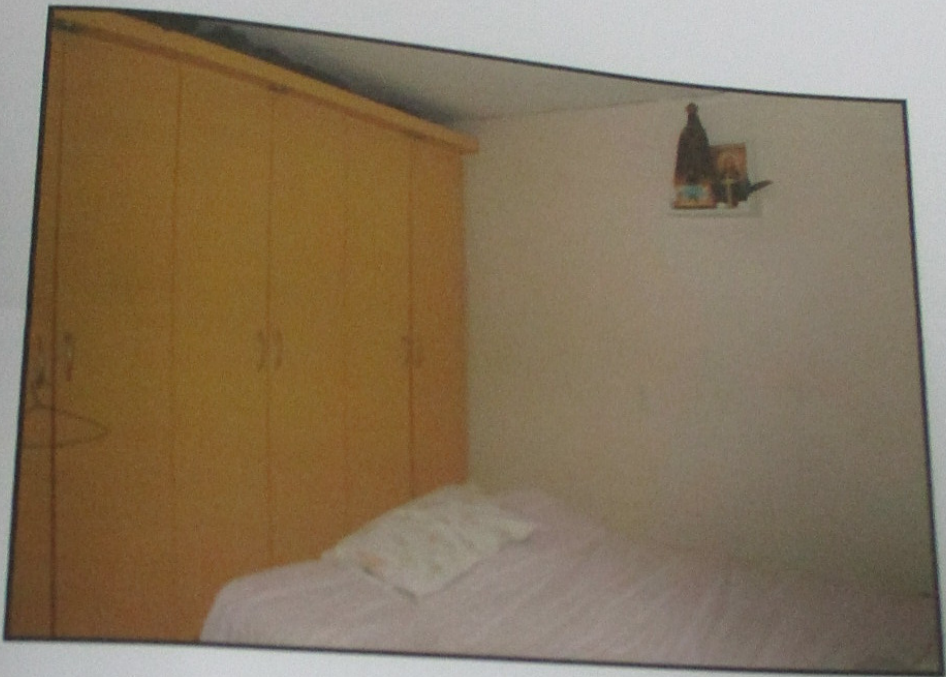
- FOTO DE N.º 16 -

**PISO:** cerâmico;  
**PAREDES:** revestidas com argamassa e pintura látex;  
**FORRO:** laje, revestida com argamassa e pintura látex;  
**CAIXILHOS:** de madeira pintada, com vidros, do tipo correção;  
**PORTA:** de madeira pintada.

Visão do dormitório - "suite".
