**LAUDO**

Refere-se o presente parecer técnico à determinação de **fls. 724** que ordena a avaliação do imóvel nos autos de **PROCEDIMENTO COMUM - OBRIGAÇÕES**, movido por **ESPÓLIO DE SILVIO DIAS**, em face de **NATANAEL AUGUSTO CUSTODIO**.

Trata-se da avaliação de um imóvel situado à rua São Cândido, antiga rua São José, nº 733, no bairro Vila Zat, matriculado sob o nº 81.582 no 8º CRI de São Paulo - SP.

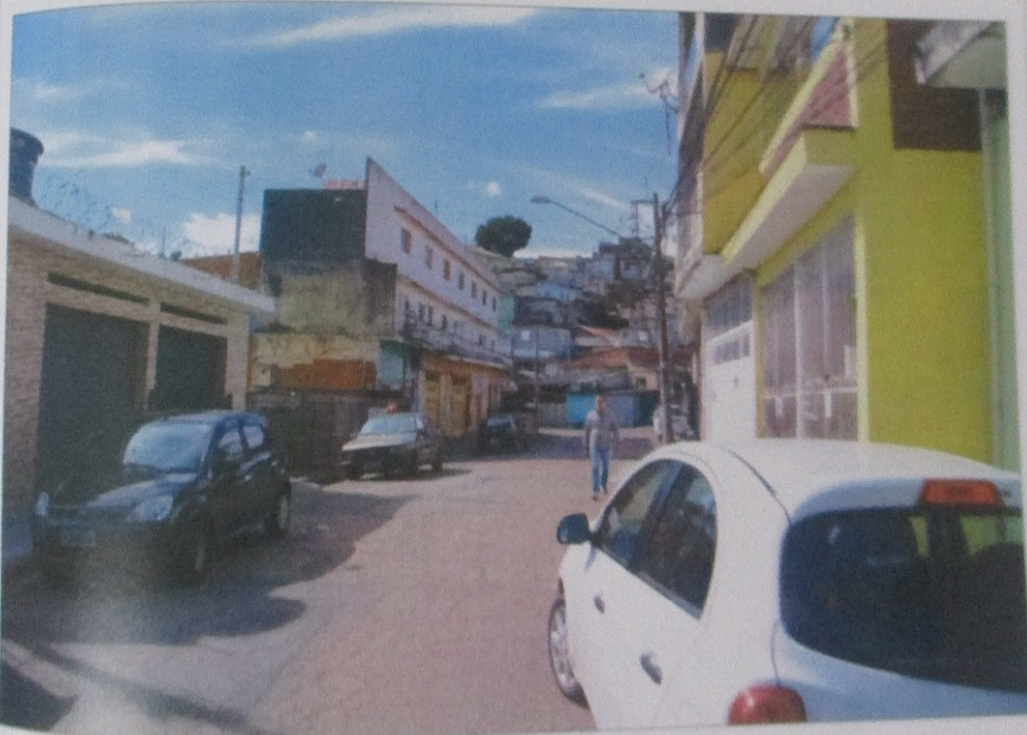
A rua São Cândido, onde se localiza o acesso ao imóvel é pavimentada, provida de guia, sarjeta e calçada em ambos os lados, possui iluminação pública, redes de energia elétrica e de telecomunicações, água tratada e esgoto.

A rua São Cândido, em frente ao imóvel.

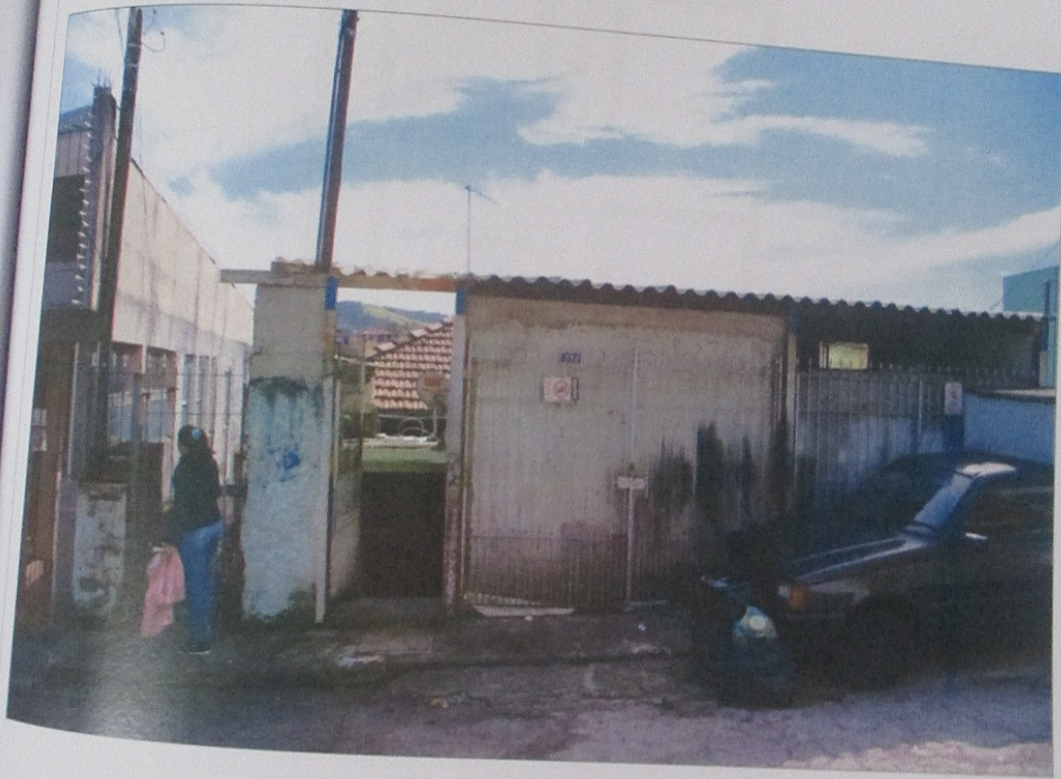
No imóvel existem sete casas, sendo três na construção principal e quatro nos fundos.

Ao que parece as construções das casas foram erigidas em diversas etapas, utilizando-se diferentes técnicas construtivas. A maior parte, é de alvenaria com estrutura mista de concreto armado.

O acesso às casas dos fundos é feito pelo corredor lateral, que também serve às casas que ficam sob a casa principal.

A casa principal tem o acesso independente e apenas a garagem que é utilizada como cozinha fica no mesmo nível da rua.

A casa vista de sua rua de acesso.

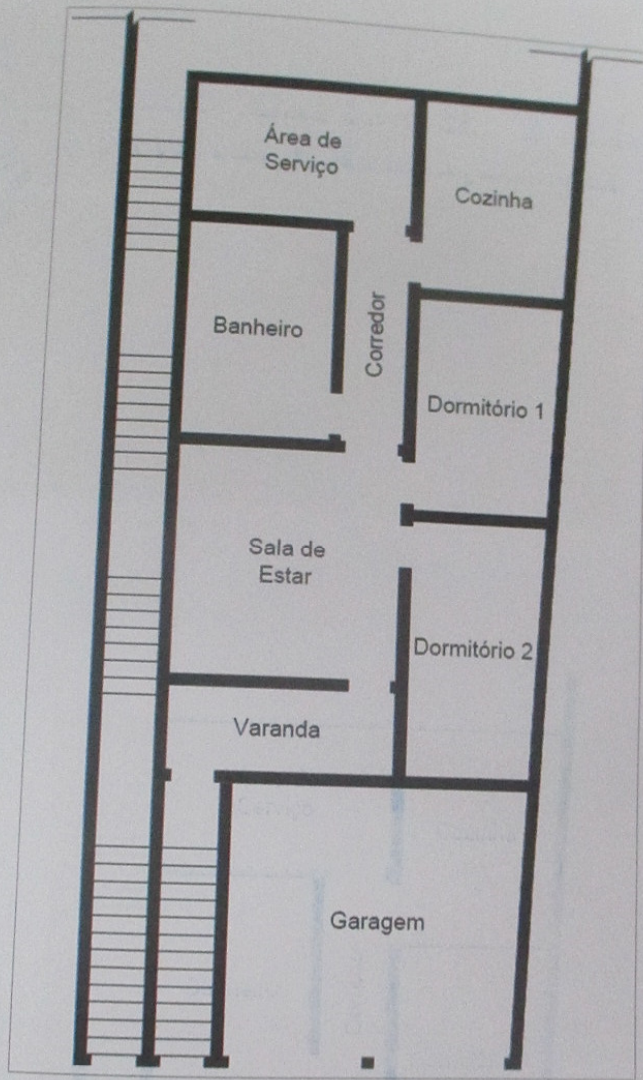
Na casa principal, com acesso independente, no nível da rua, há uma garagem coberta. Logo abaixo há uma sala de estar, dois dormitórios, banheiro, cozinha e área de serviço.

Croqui da casa principal sem escala.

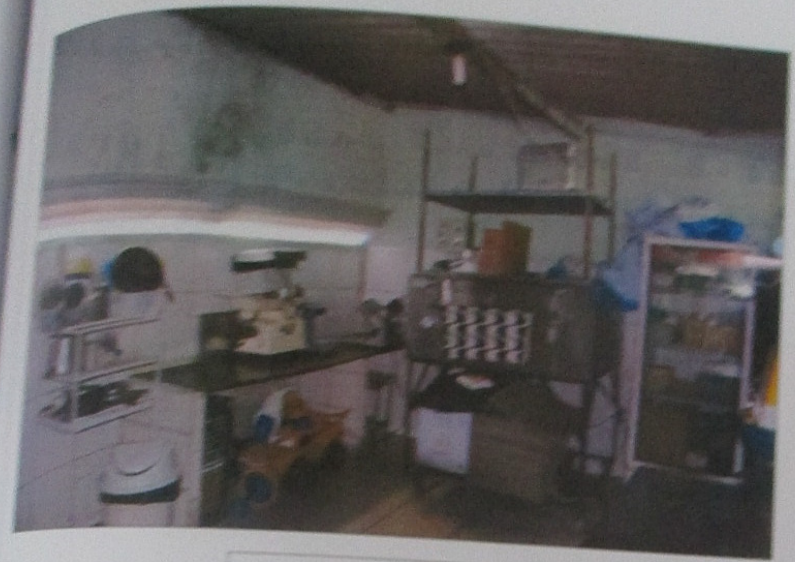
O piso da garagem é de cerâmica, as paredes são parcialmente azulejadas e o teto em telha vã de fibrocimento sobre estrutura de madeira. Na garagem funciona uma cozinha.

A garagem.

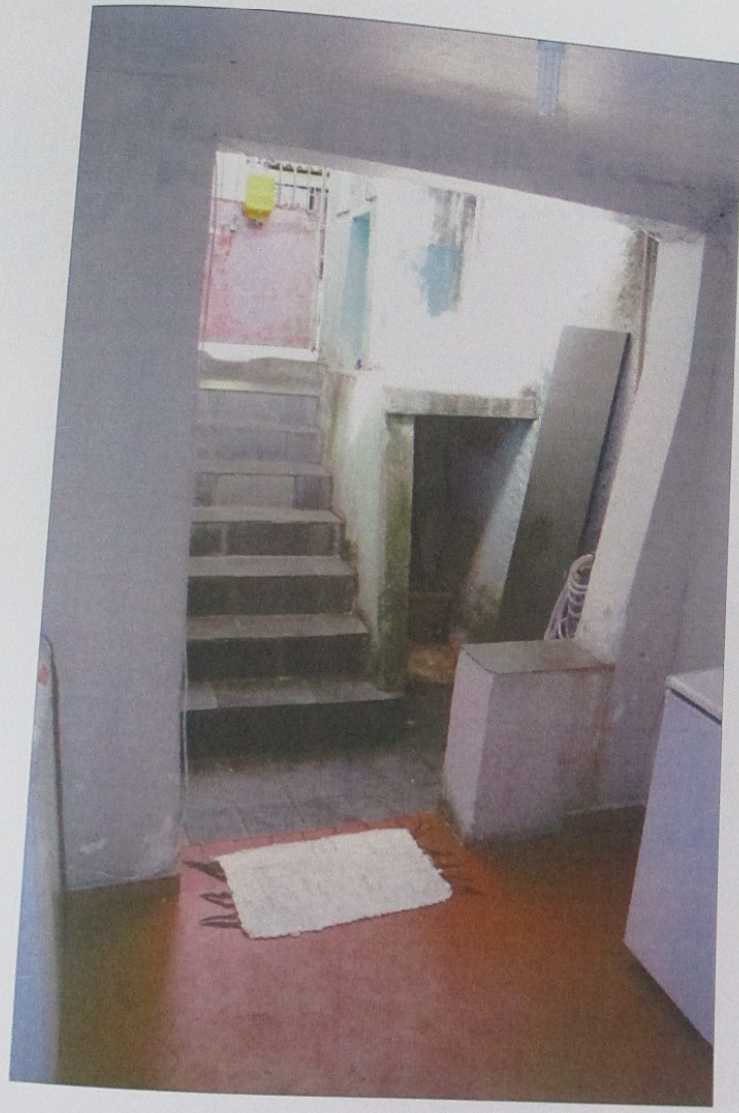
O acesso ao alpendre, da casa é feito por um portão lateral, onde há uma escada de alvenaria, que tem os degraus revestidos com placas de pedra natural do tipo ardósia. A casa fica na cota cerca de um metro abaixo da rua de acesso.

A escada de acesso para pedestres.

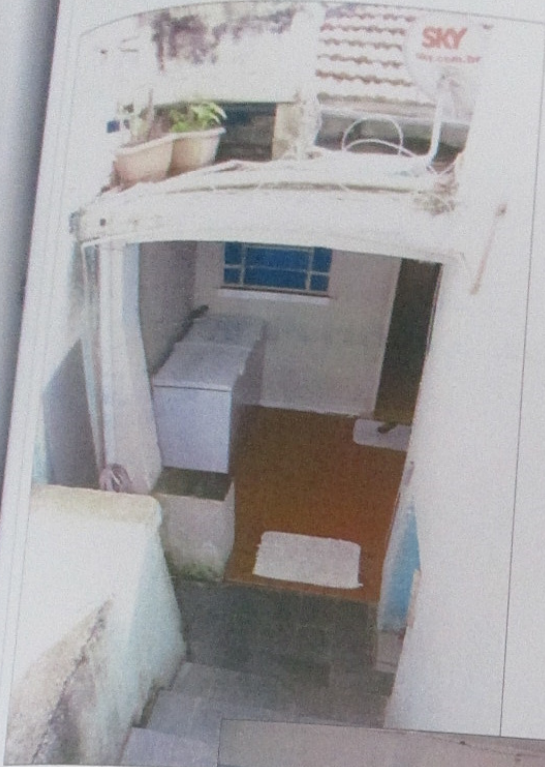
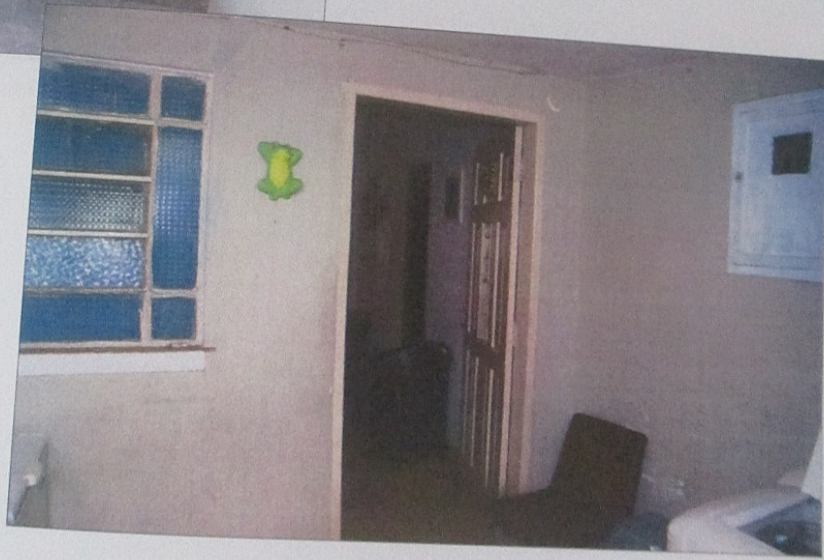
O alpendre tem o piso revestido com cerâmica, as paredes e o teto pintados sobre massa fina.

O alpendre.

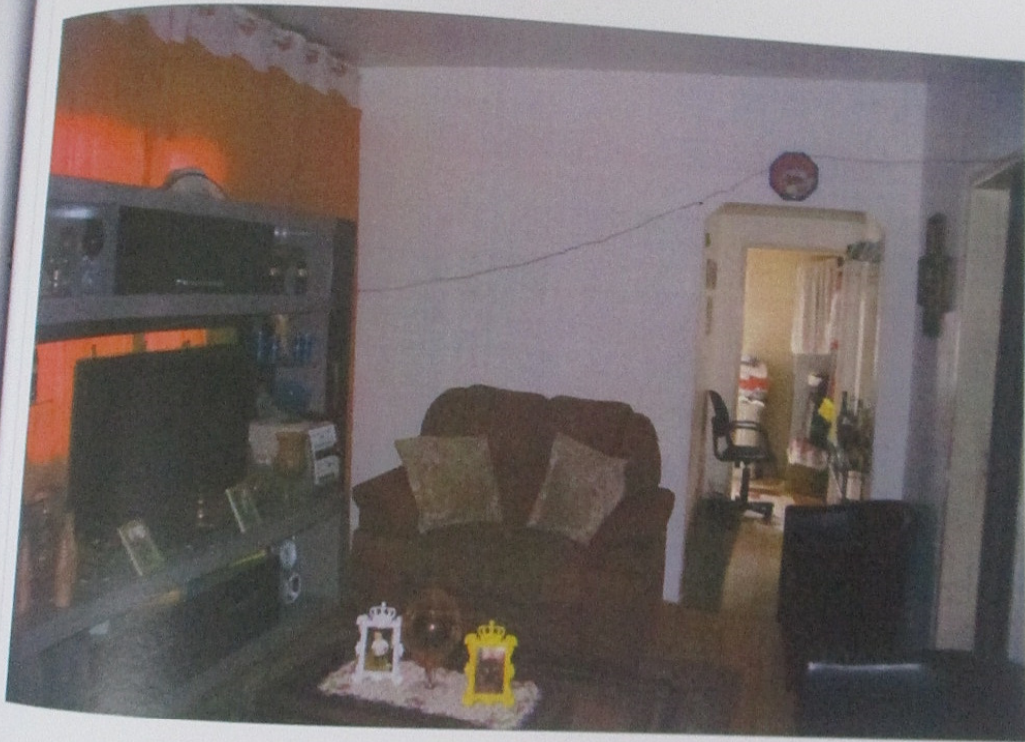
O acesso ao interior do imóvel é feito pela sala de estar, que tem o piso revestido com cerâmica. As paredes e o teto são pintados sobre massa fina.

As instalações elétricas resumem-se ao mínimo necessário e são incompletas.

A sala de estar.

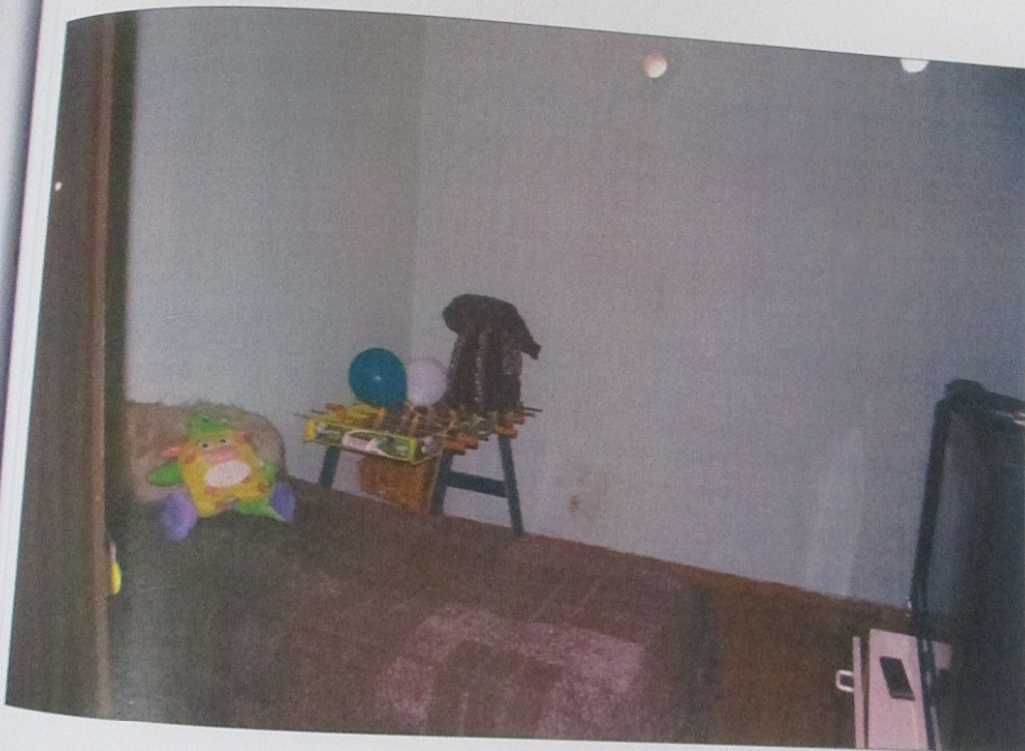
Pela sala de estar se dá o acesso ao primeiro dormitório, que também tem o piso revestido com cerâmica, as paredes e o teto pintados sobre massa fina.

Nas paredes há sinais de unidade e infiltrações.

O primeiro dormitório.

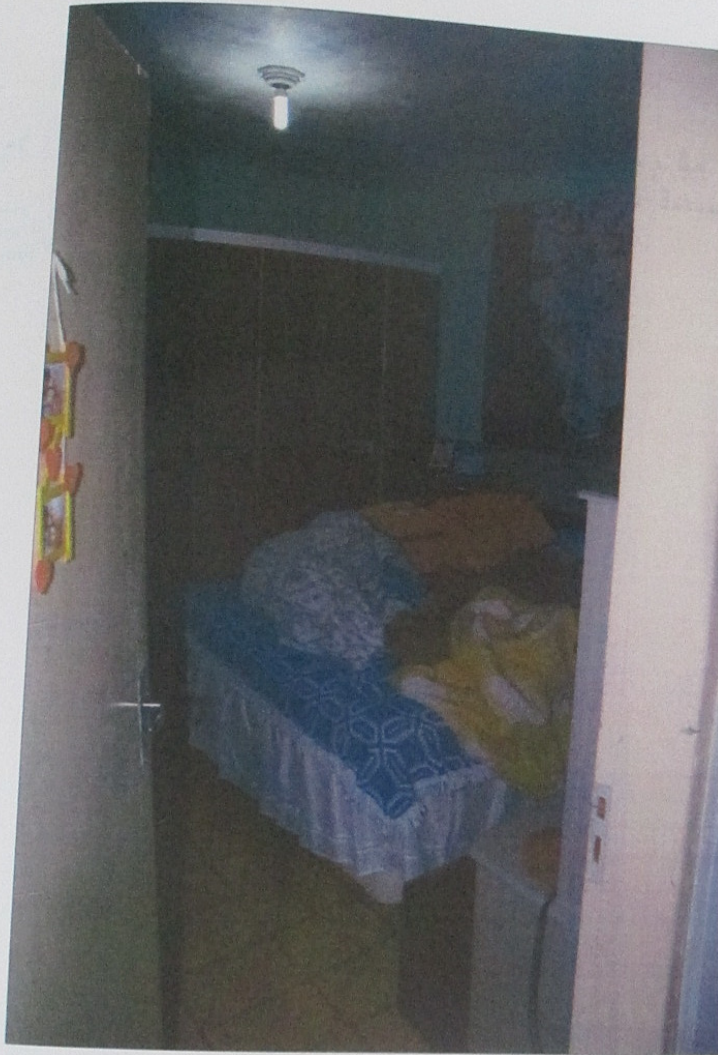
O piso é também revestido com cerâmica, e as paredes e o teto são pintados sobre massa fina.

O segundo dormitório.

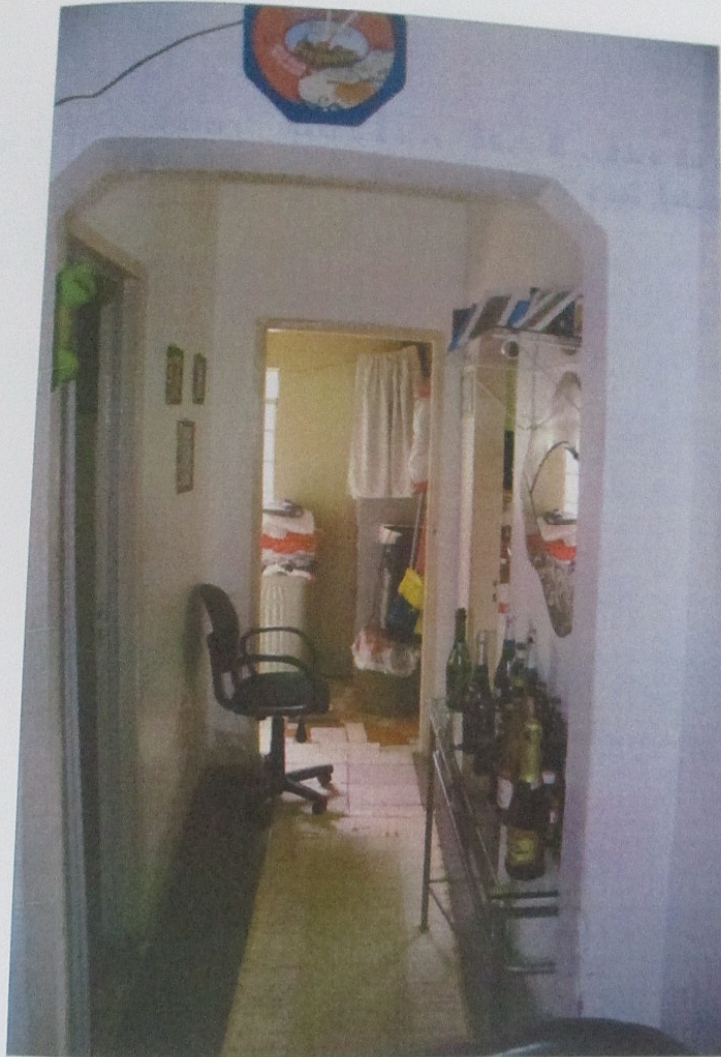
O corredor de acesso aos outros ambientes da casa tem o piso revestido com cacos de cerâmica, as paredes e o teto são pintados sobre massa fina.

O corredor de circulação interno.

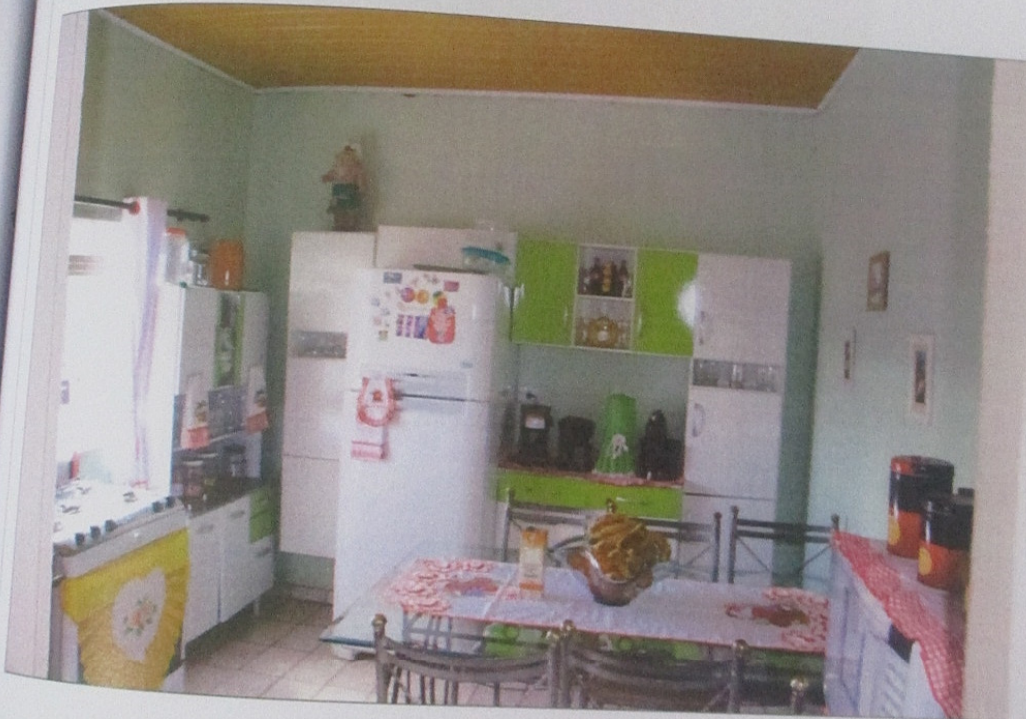
O piso é revestido com cerâmica, as paredes são pintadas sobre massa fina e o teto tem forro de madeira.

As instalações elétricas e hidráulicas são simples e aparentemente funcionam bem. Não foi possível o teste das instalações.

A cozinha.

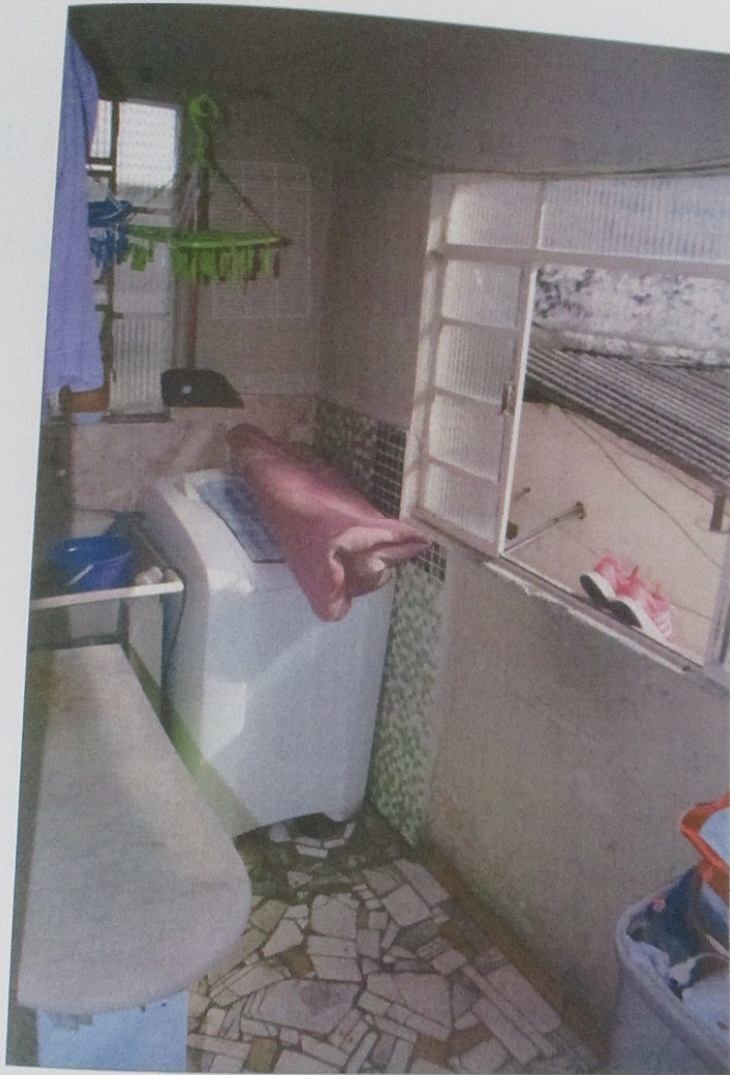
No final do corredor de circulação, está a área de serviço.  
A área de serviço tem o piso revestido com cacos de cerâmica, as paredes e o teto pintados sobre massa fina.  
As instalações elétricas resumem-se ao mínimo necessário e são incompletas.

A área de serviço.

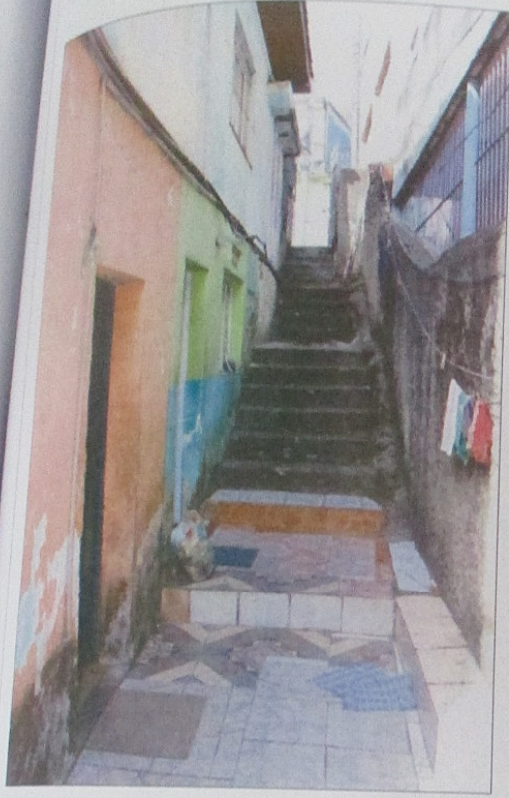
O acesso à segunda casa é feito pelo corredor lateral, onde fica a escada, que interliga a rua às outras casas do imóvel.

O corredor lateral.

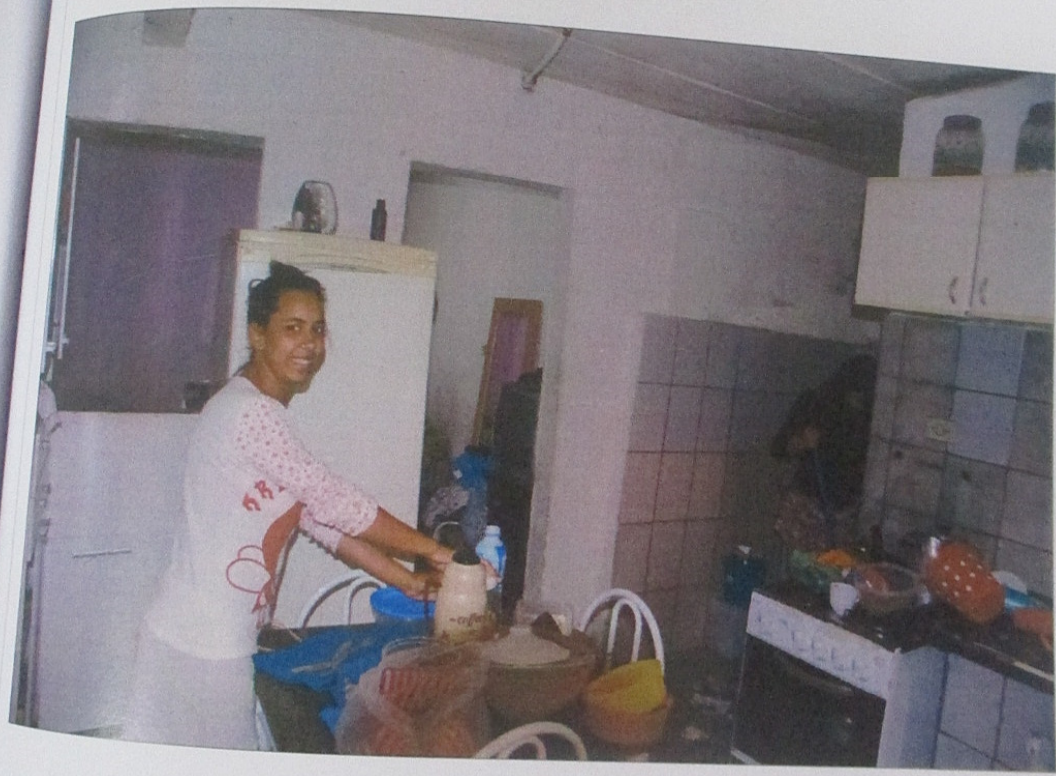
Na entrada da casa está a cozinha, que tem o piso revestido com cacos de cerâmica, as paredes parcialmente azulejadas e o teto pintado.  
As instalações elétricas e hidráulicas resumem-se ao mínimo necessário e são incompletas. Não foi possível o teste das instalações.

A cozinha.

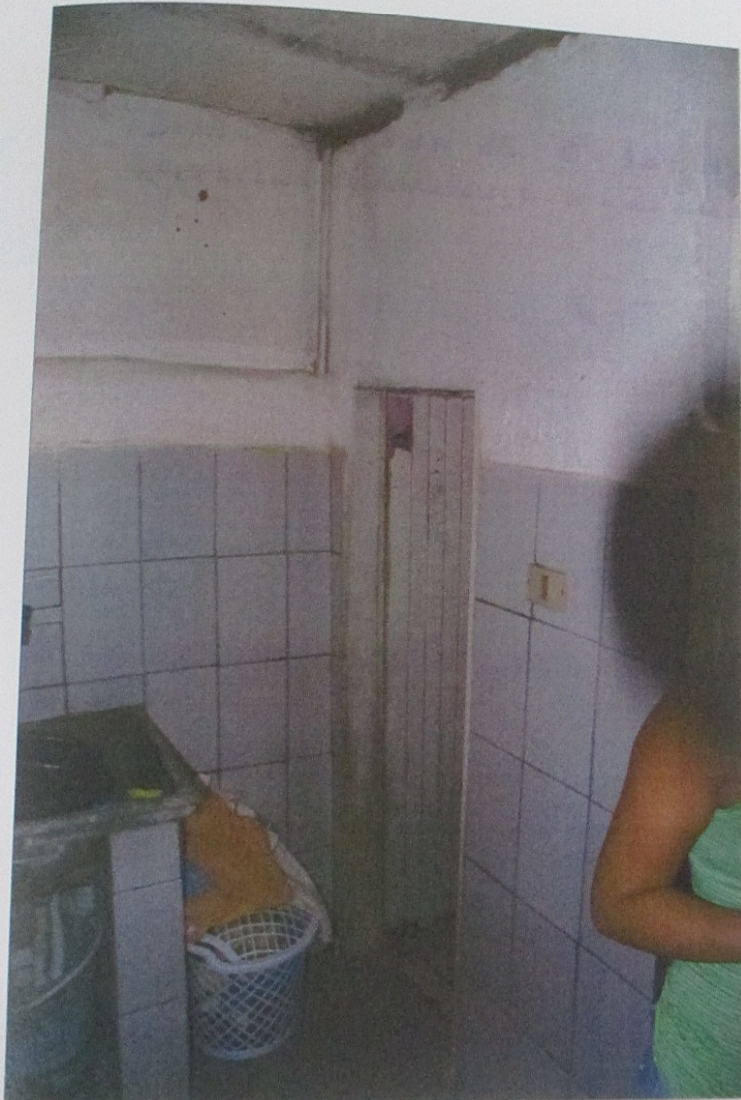
Ao lado da cozinha, no mesmo ambiente, está a área de serviço, que tem os mesmos acabamentos de piso, parede e teto.

A área de serviço.

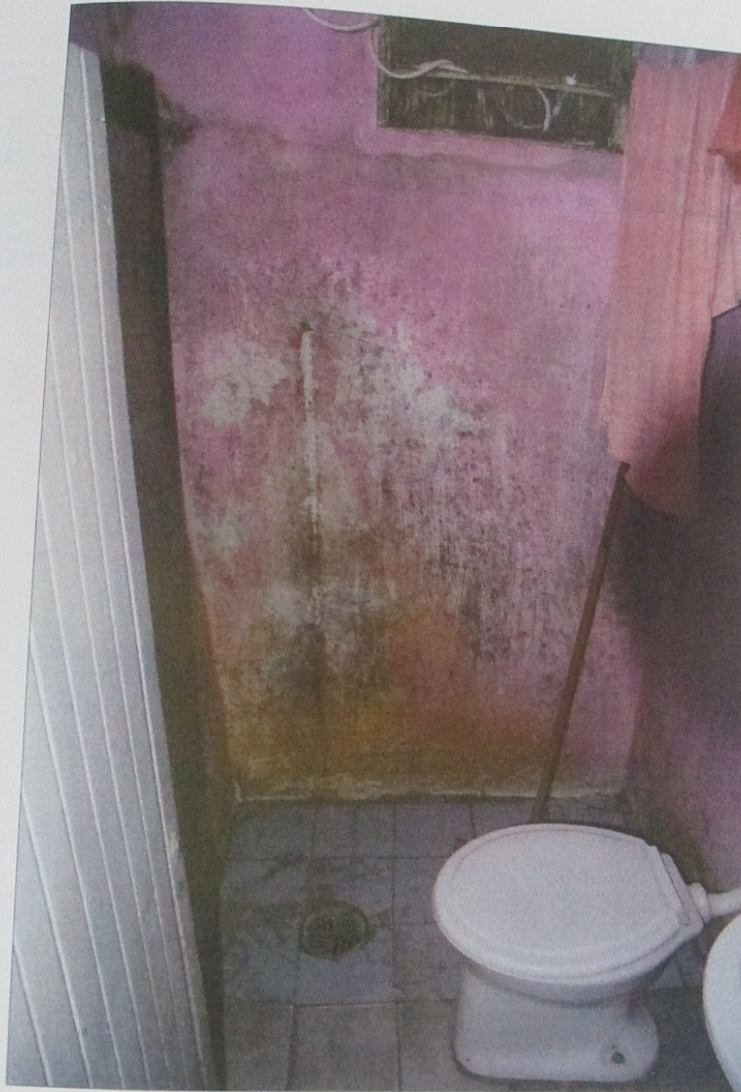
O banheiro está ao lado da cozinha, tem o piso revestido com cerâmica, as paredes e o teto pintados sobre massa fina.

Nas paredes há sinais de umidade e infiltrações.

O banheiro.

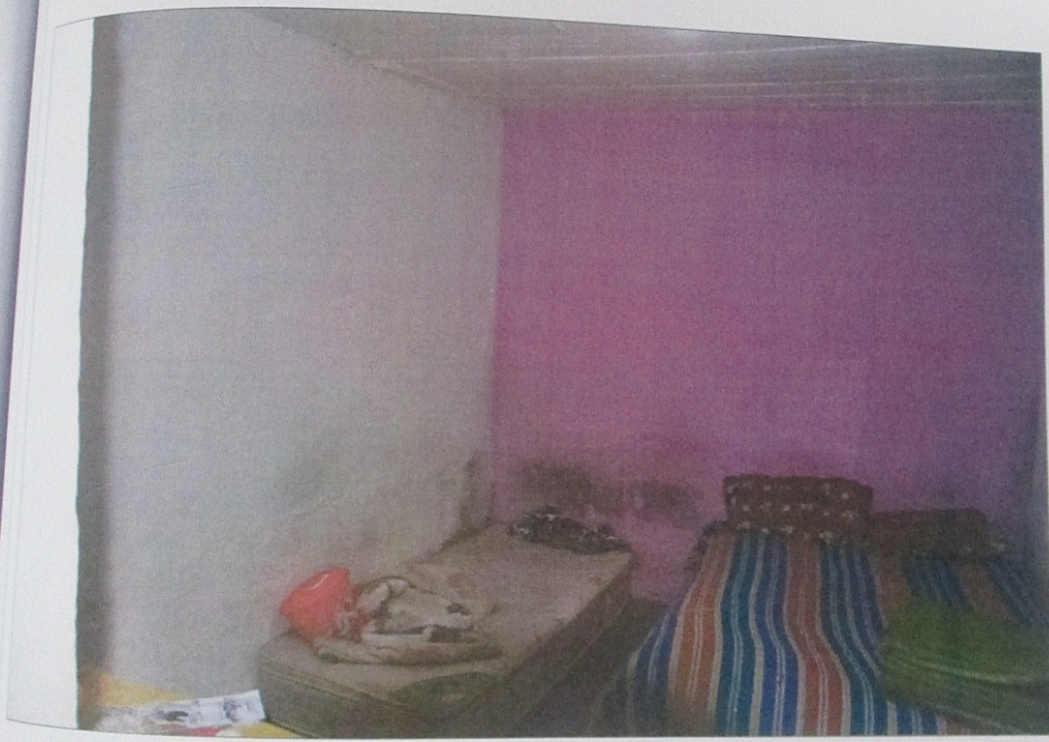
O dormitório também está ao lado da cozinha, tem o piso revestido com cerâmica, as paredes pintadas sobre massa fina e o teto sem revestimento.

O dormitório.

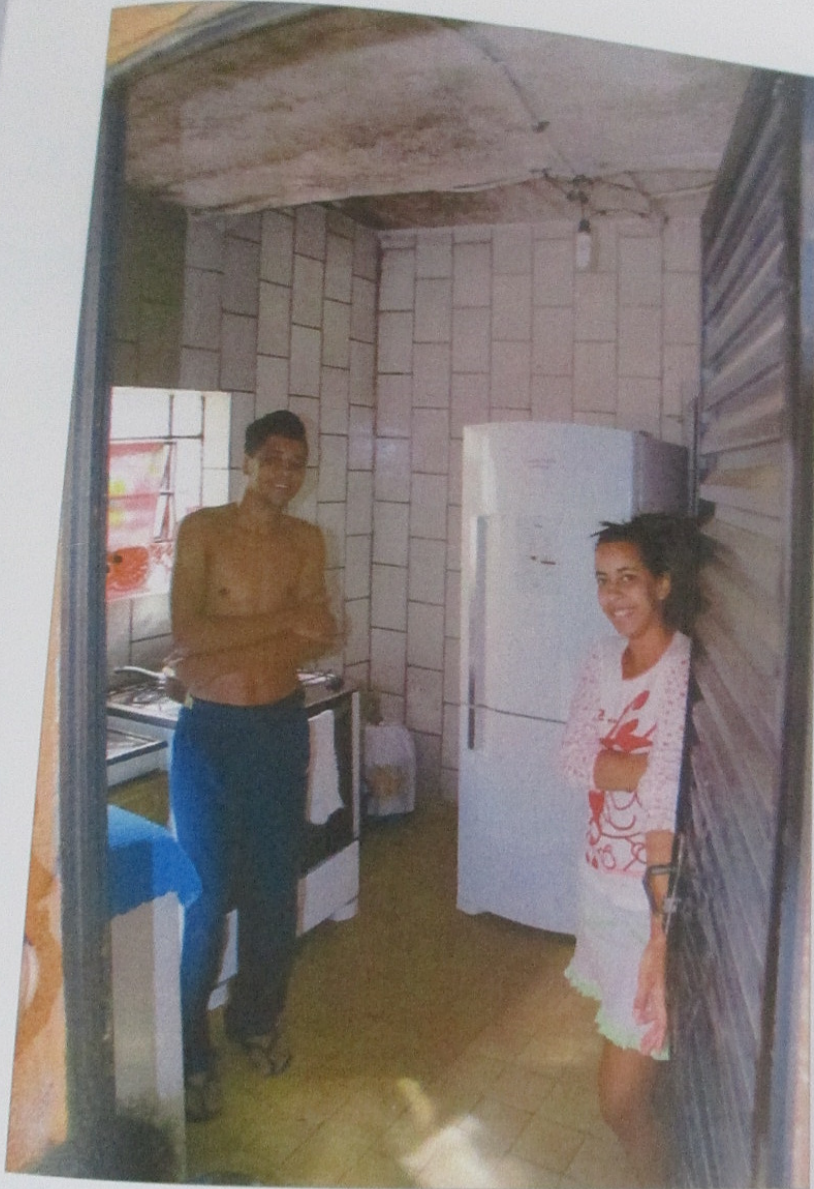
Na entrada do imóvel está a cozinha, que tem o piso revestido com cerâmica. As paredes são azulejadas e o teto não tem revestimento.

As instalações elétricas e hidráulicas são simples e aparentemente funcionam. Não foi possível o teste das instalações.

A cozinha.

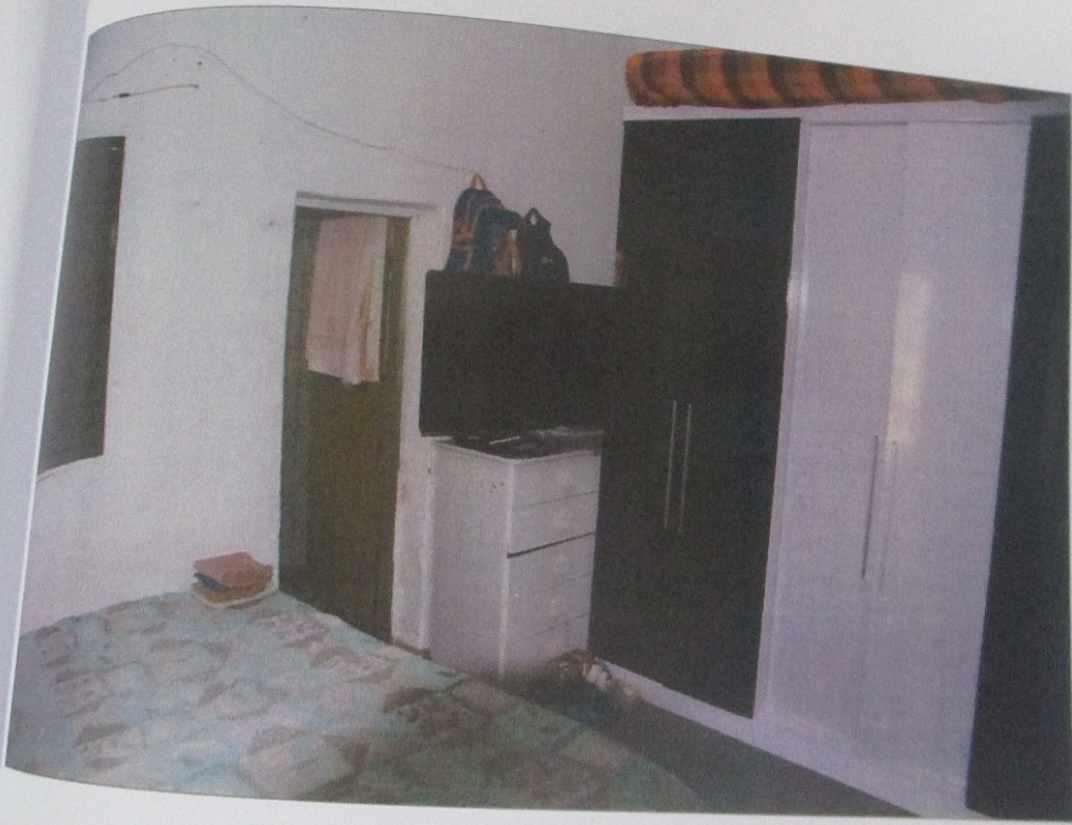
Ao lado da cozinha está o dormitório, que tem o piso revestido com cerâmica, as paredes pintadas sobre massa fina e o teto sem revestimento.

O dormitório.

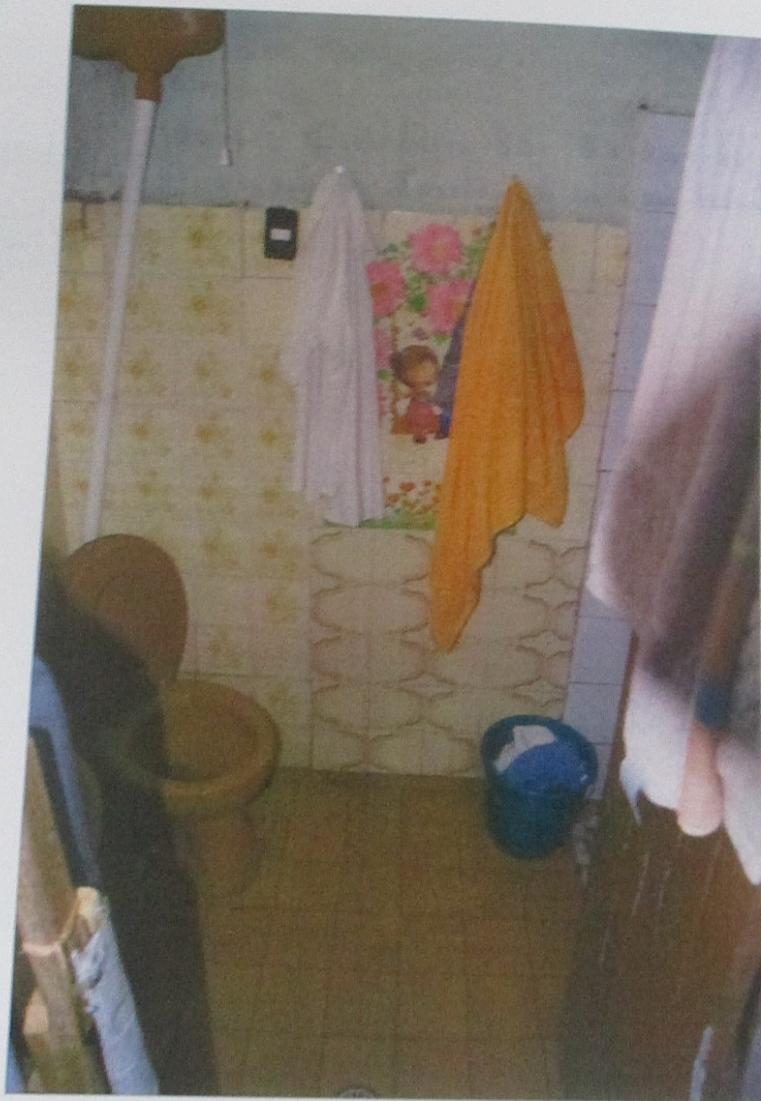
O banheiro está ao lado do dormitório, tem o piso revestido com cerâmica, as paredes parcialmente revestidas com sobras de azulejos e o teto pintado sobre massa fina.

As instalações elétricas resumem-se ao mínimo necessário e são incompletas. Não foi possível o teste das instalações.

O banheiro.

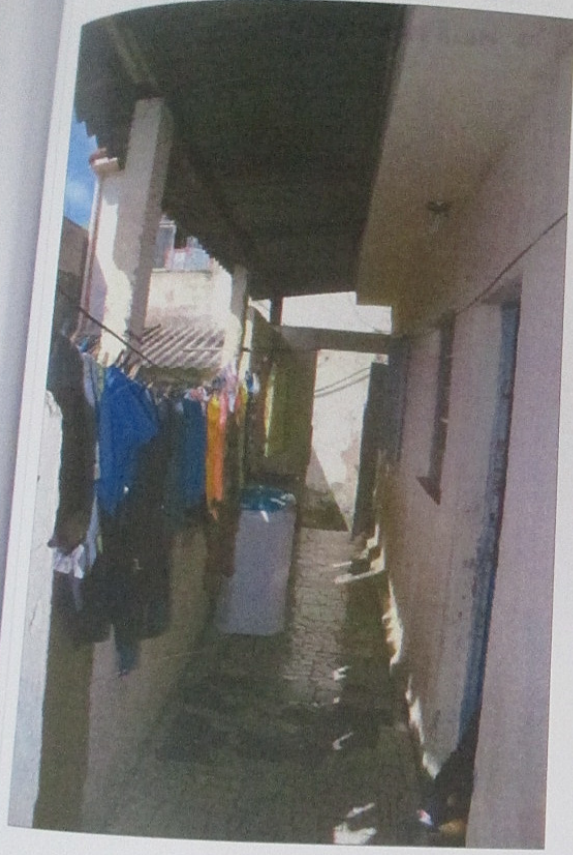
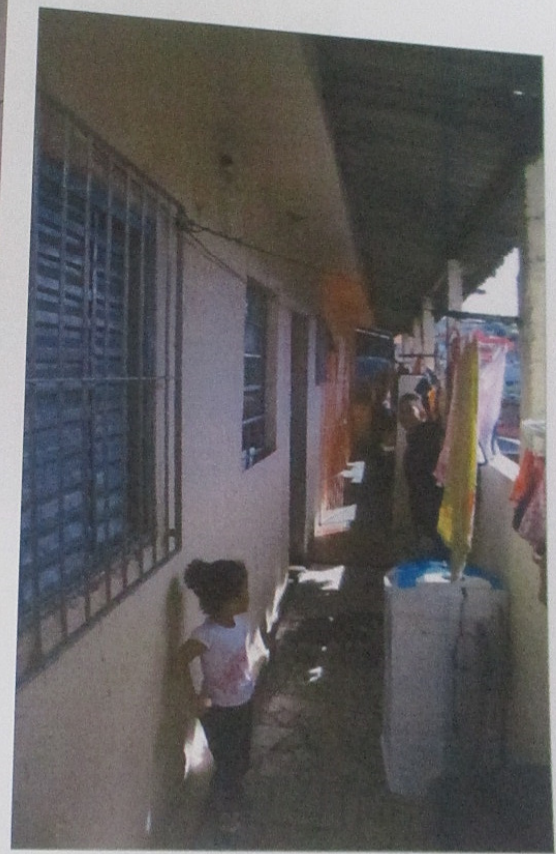
O corredor de circulação em frente às casas dos fundos tem o piso revestido com cacos de cerâmica, as paredes pintadas sobre massa fina e o teto em telha vã de fibrocimento sobre estrutura de madeira.

O corredor de acesso às casas dos fundos.

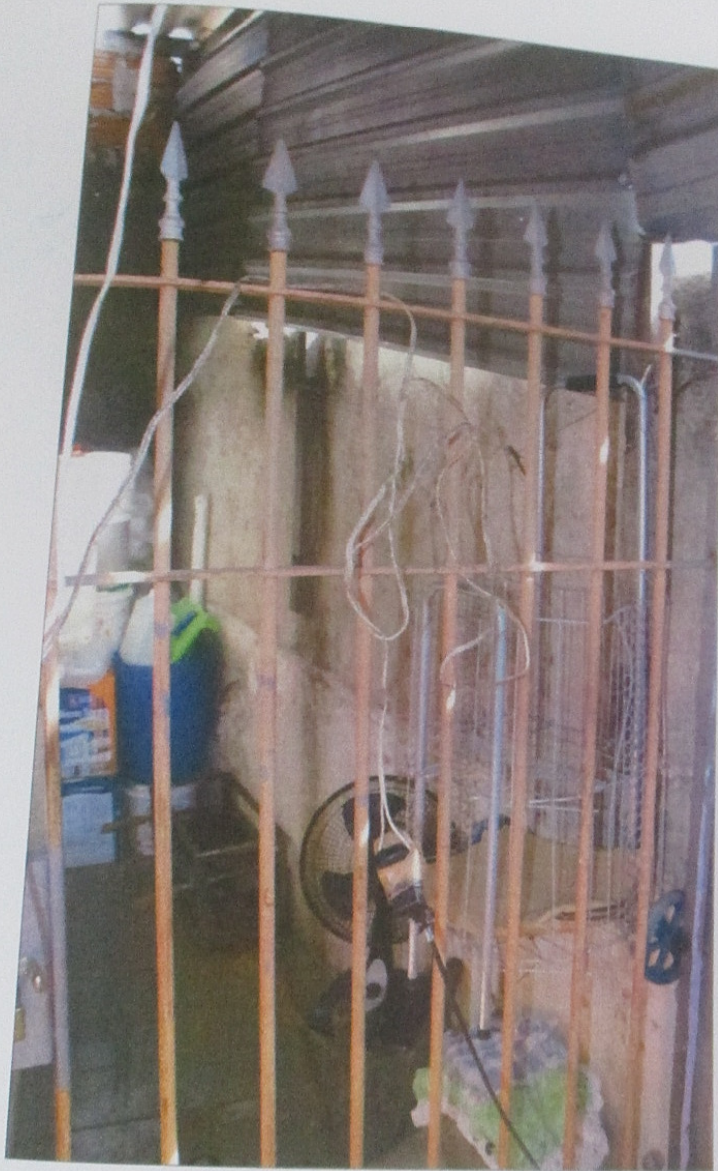
No final do corredor de circulação, há um depósito, que tem o piso revestido com cerâmica, as paredes parcialmente revestidas e o teto em telha vã de fibrocimento sobre estrutura de madeira.

Tudo em mau estado de conservação.

O depósito.

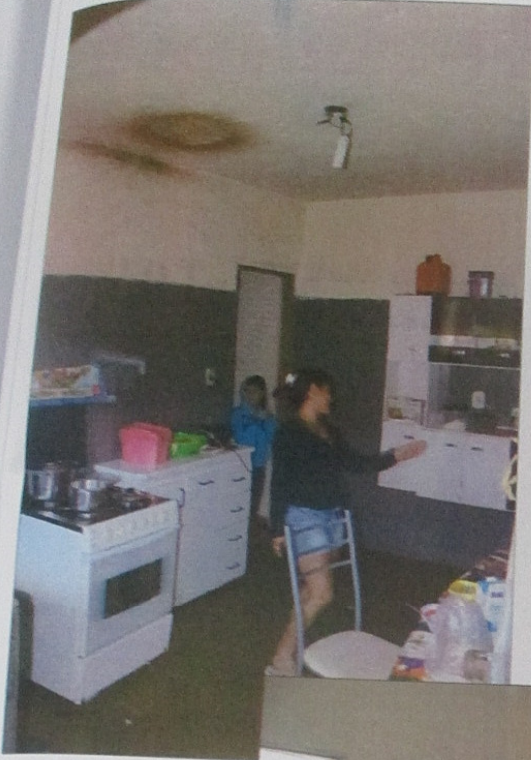
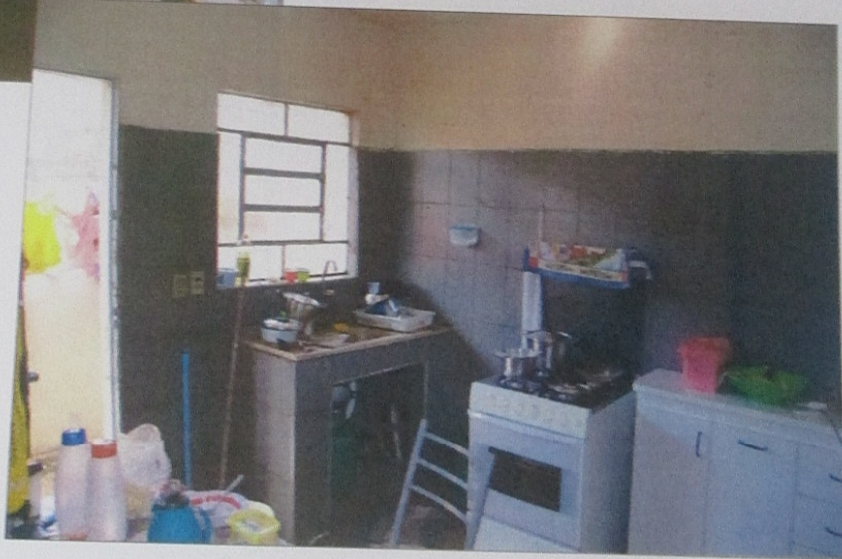
Na entrada do imóvel está a cozinha, que tem o piso revestido com cerâmica, as paredes parcialmente azulejadas e o teto pintado sobre massa fina.

No teto há sinais de umidade proveniente de infiltrações no telhado.

A cozinha.

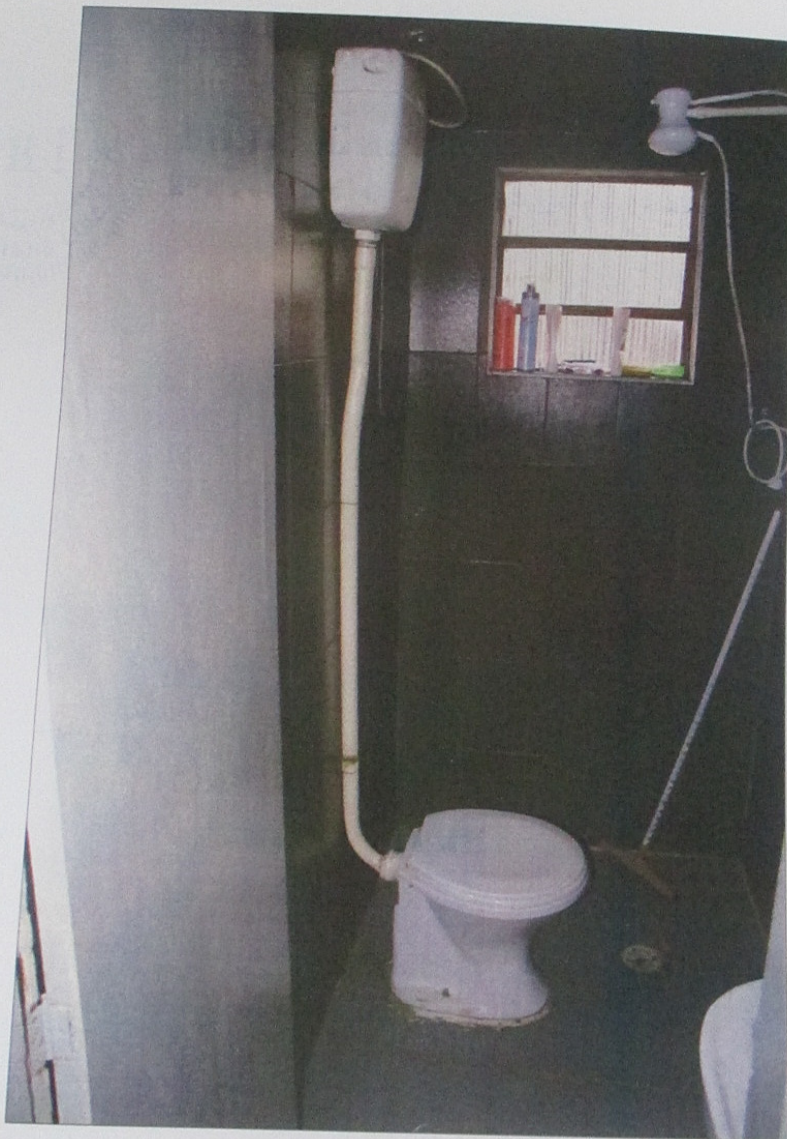
Ao lado da cozinha está o banheiro, que tem o piso revestido com cerâmica, as paredes azulejadas e o teto pintado sobre massa fina.

As instalações elétricas e hidráulicas são simples e aparentemente funcionam bem. Não foi possível o teste das instalações.

O banheiro.

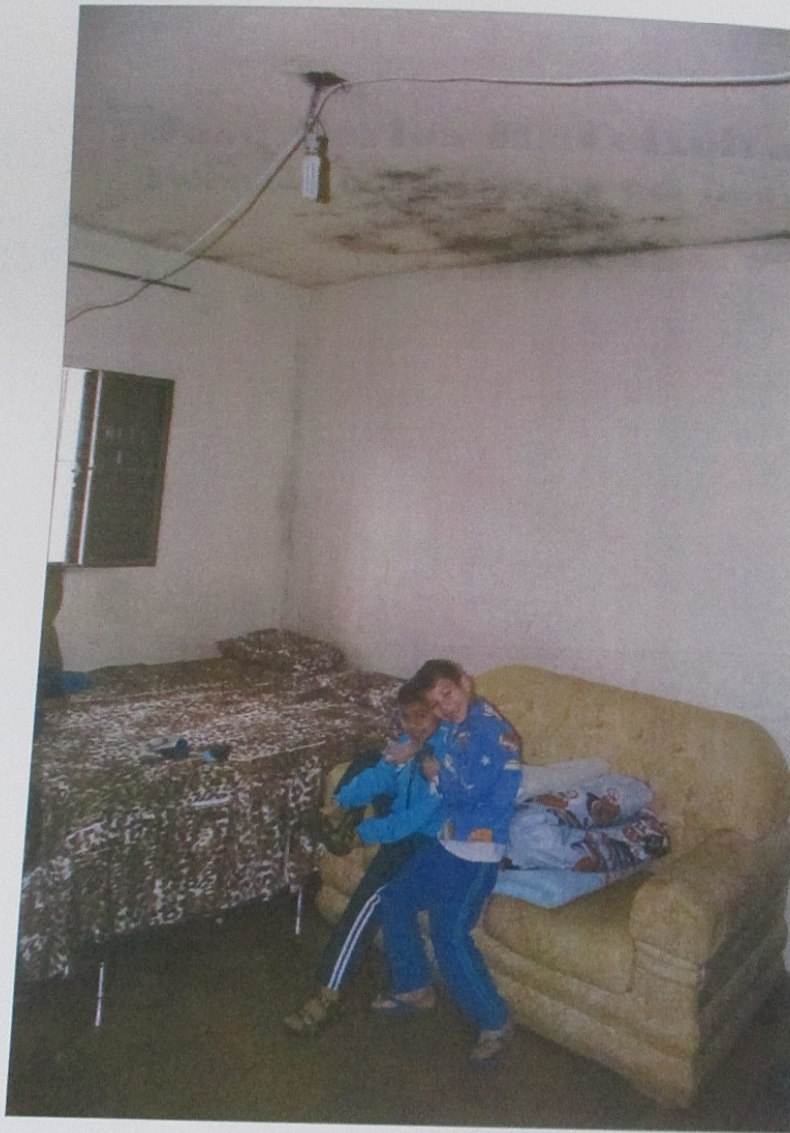
Ao lado da cozinha está o dormitório, que tem o piso revestido com cerâmica. As paredes e o teto são pintados sobre massa fina.

Há sinais de infiltração de umidade no teto e nas paredes.

O dormitório.

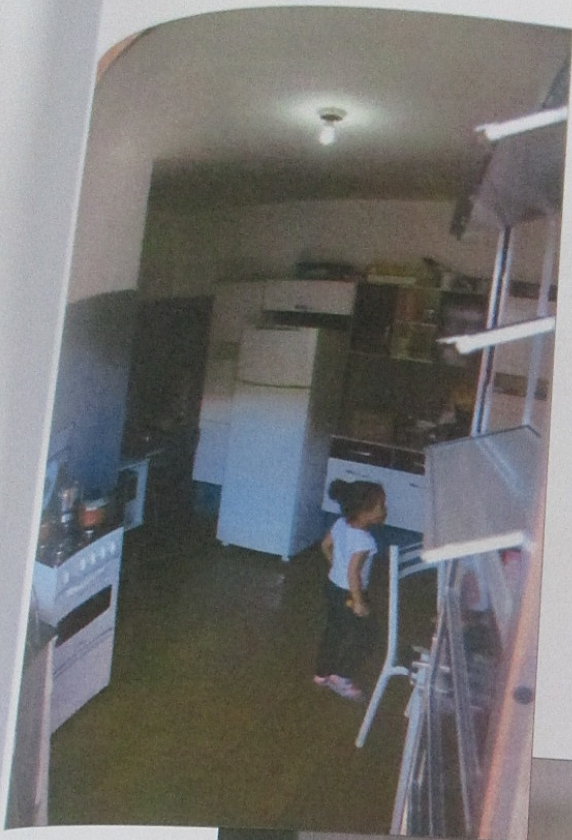
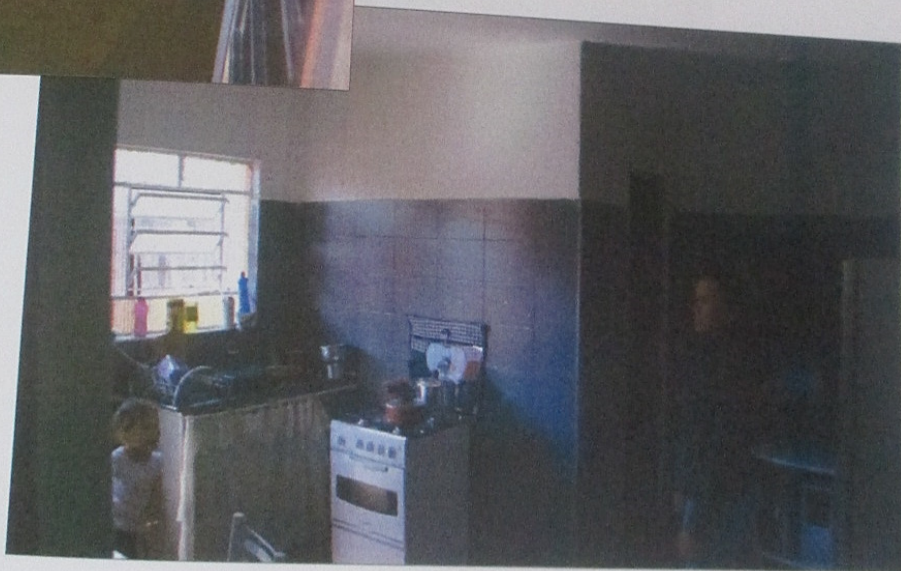
Na entrada do imóvel está a cozinha, que tem o piso revestido com cerâmica, as paredes são parcialmente azulejadas e o teto pintado sobre massa fina.

As instalações elétricas e hidráulicas são simples e aparentemente funcionam bem. Não foi possível o teste das instalações.

A cozinha.
