**LAUDO**

Refere-se o presente parecer técnico à determinação de **fls. 724** que ordena a avaliação do imóvel nos autos de **PROCEDIMENTO COMUM - OBRIGAÇÕES**, movido por **ESPÓLIO DE SILVIO DIAS**, em face de **NATANAEL AUGUSTO CUSTODIO**.

Trata-se da avaliação de um imóvel situado à rua São Cândido, antiga rua São José, nº 733, no bairro Vila Zat, matriculado sob o nº 81.582 no 8º CRI de São Paulo - SP.

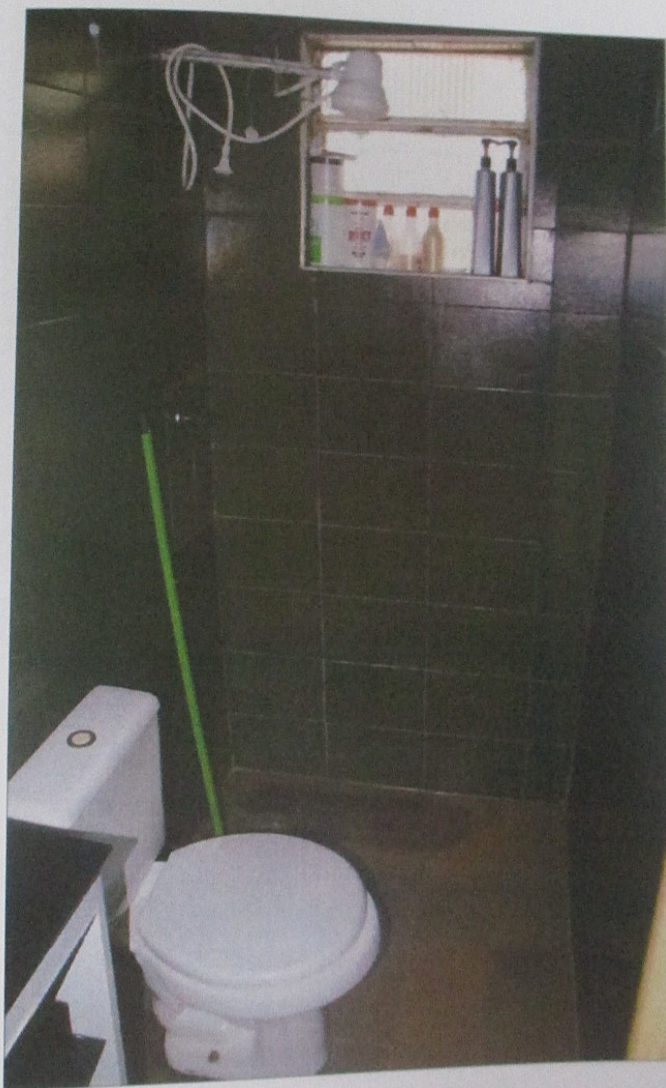
As instalações elétricas e hidráulicas são simples.

Não foi possível o teste das instalações.

O banheiro.

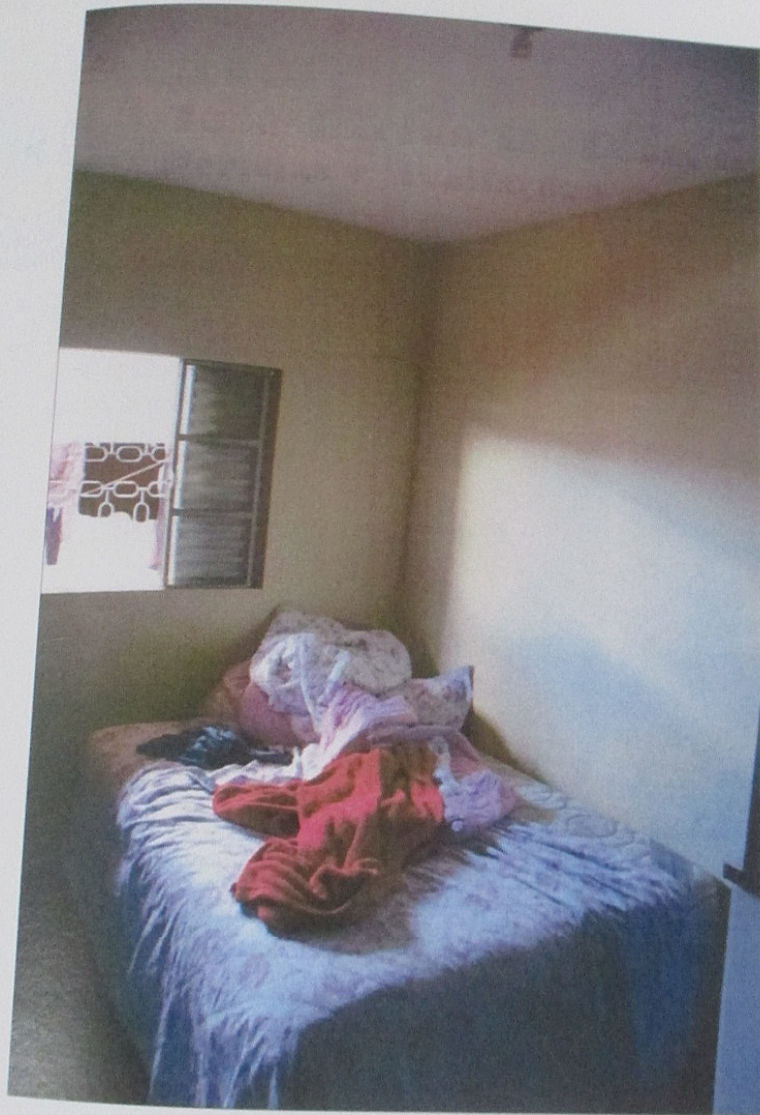
As paredes e o teto são pintados sobre massa fina.

O dormitório.

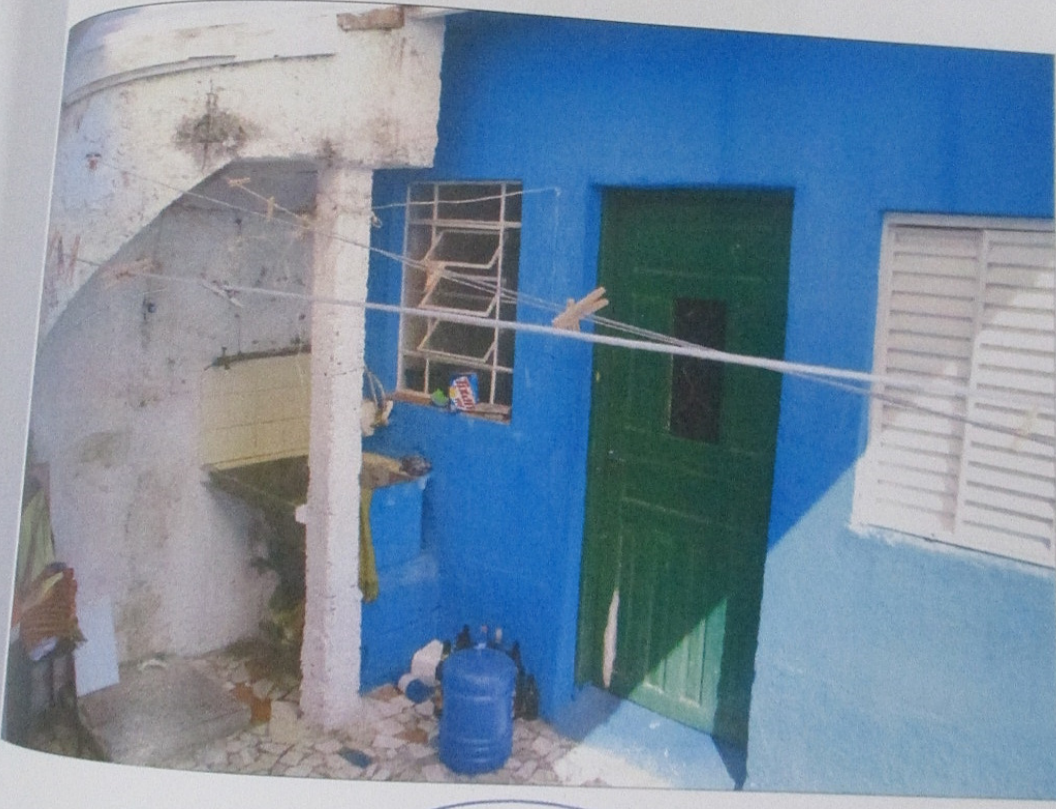
A sexta casa também está nos fundos do terreno da quarta casa.

Não foi possível o acesso ao imóvel. Segundo os moradores, a casa tem os ambientes semelhantes aos das casas acima.

O acesso à sexta casa.

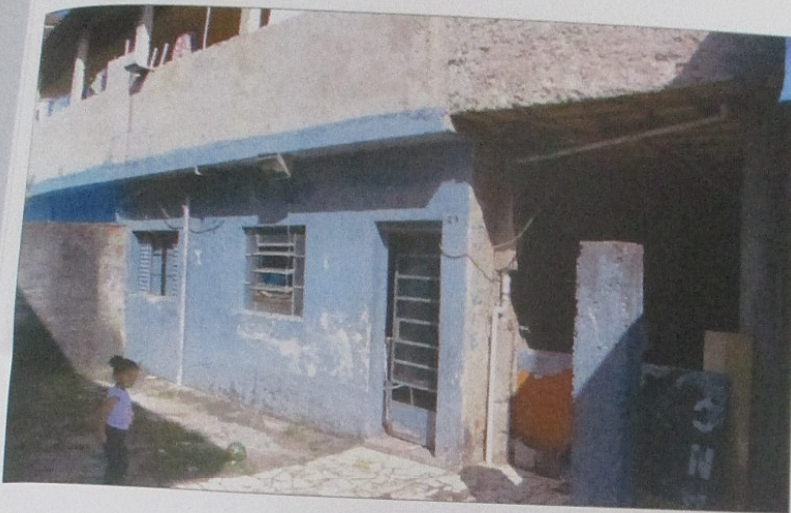
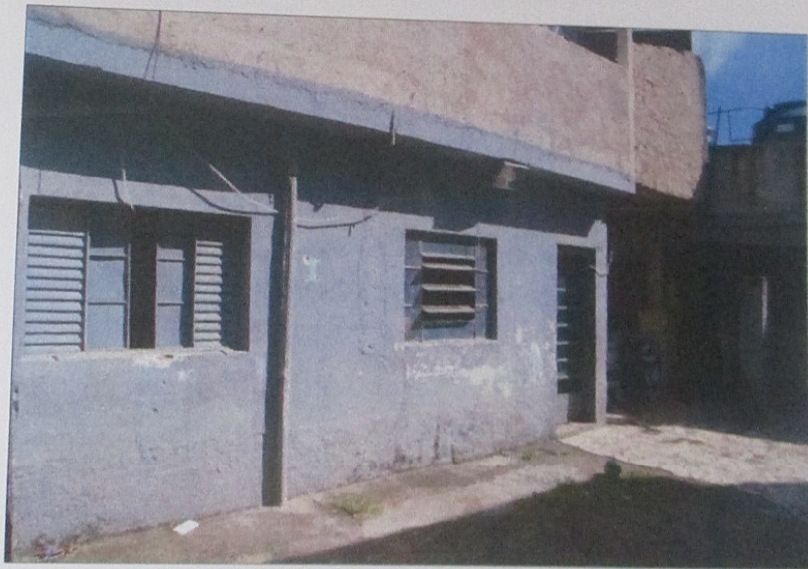
A sétima casa fica sob a quinta casa. Segundo os outros moradores, a casa não está ocupada e tem os ambientes semelhantes aos das casas acima.

A sétima casa.
