LAUDO TÉCNICO DE AVALIAÇÃO

**LAUDO TÉCNICO DE AVALIAÇÃO
CUMPRIMENTO DE SENTENÇA
PROCESSO N.º 1009443-66.2016.8.26.0011**

Trata-se de terreno, integrante da Associação Fazenda Vila Real de Itu, Lote 03 da Quadra 13, localizado na Rua dos Rendeiros, no município de Itu.

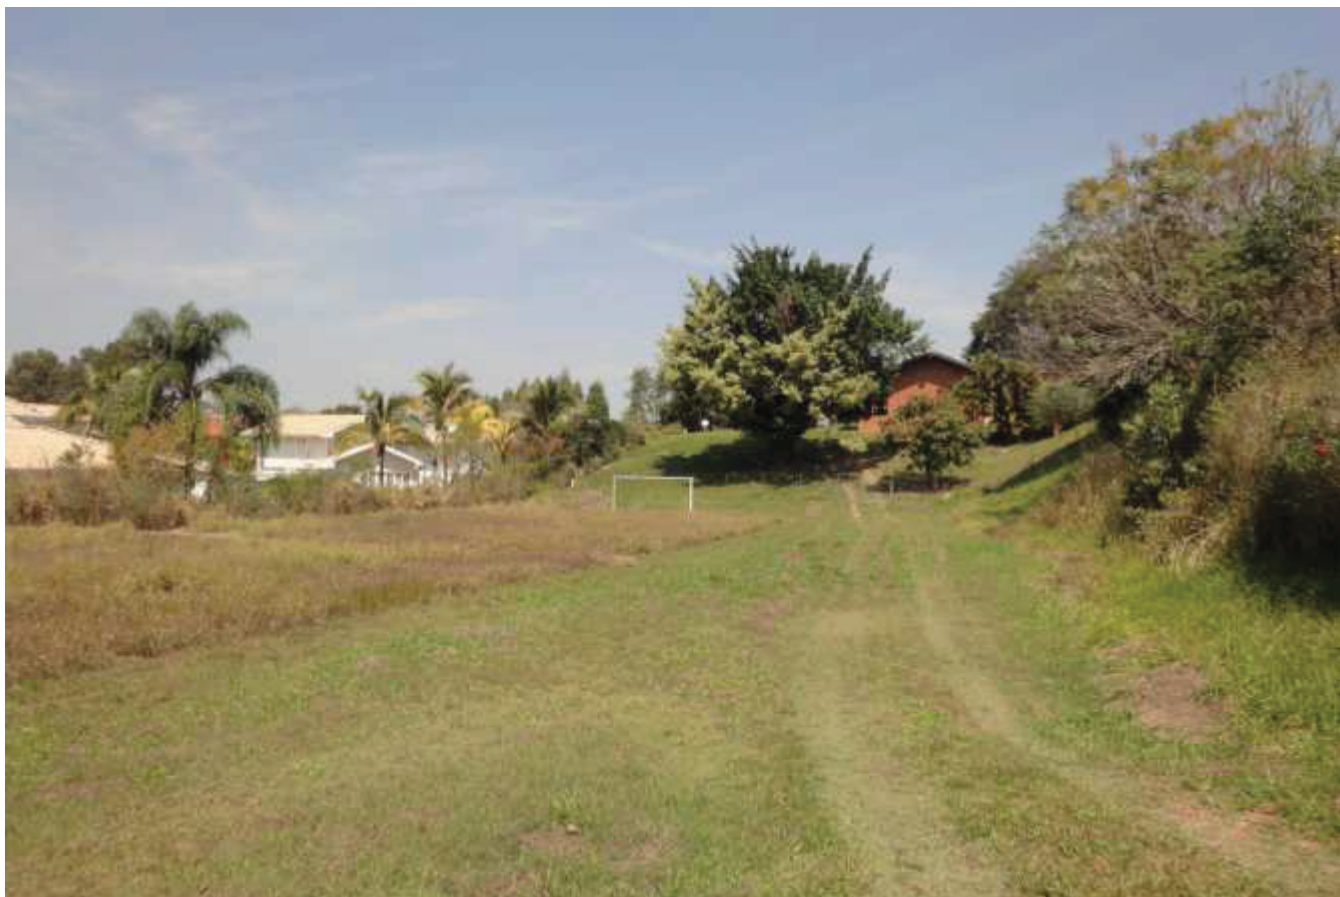
Foto 1: vista do observador posicionado no lado direito à frente do imóvel, notando-se área plana na maior parte da porção frontal e aclave, aos fundos e ao lado direito da imagem.

Observando-se a imagem acima, nota-se a dificuldade em obter as dimensões do lado direito do imóvel, tanto pelo aclave como pela vegetação alta que cobre aquela extensão, tratando-se de cerca arbórea implantada como divisória, confrontando com lote vizinho de número 2.

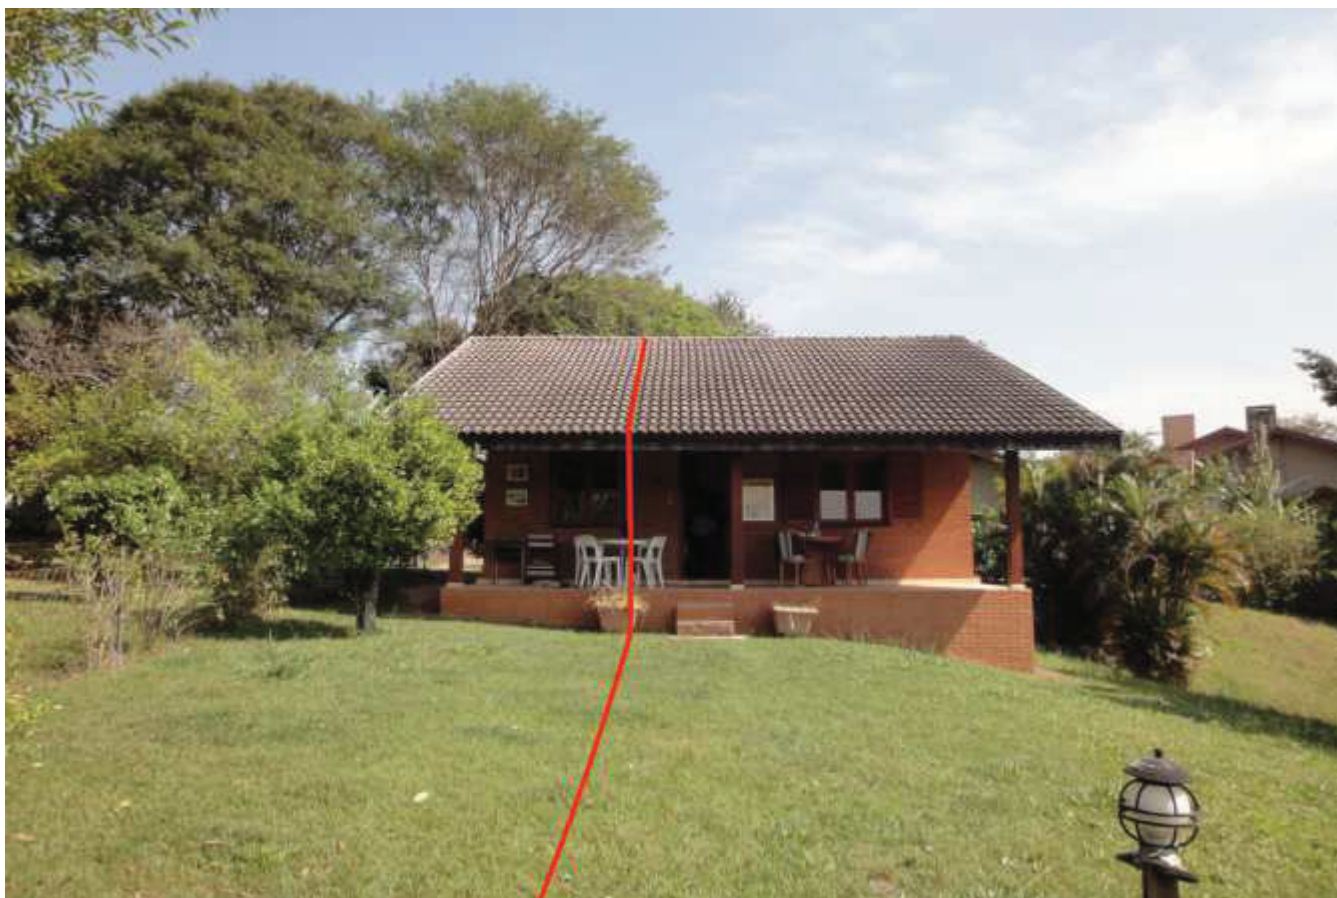
Tomando-se como base a linha imaginária acima reportada, e observando-se a frente da casa edificada sobre os dois lotes, pode-se dizer que aquela edificação aparenta estar inserida 2/3, no lote 3, e 1/3, no lote 20.

Foto 2: fachada da casa que está inserida nos lotes 3 e 20; em vermelho, linha imaginária estabelecida pela signatária, demonstrando limite entre os dois lotes, à direita da linha vermelha, lote 3, e à esquerda, lote 20.

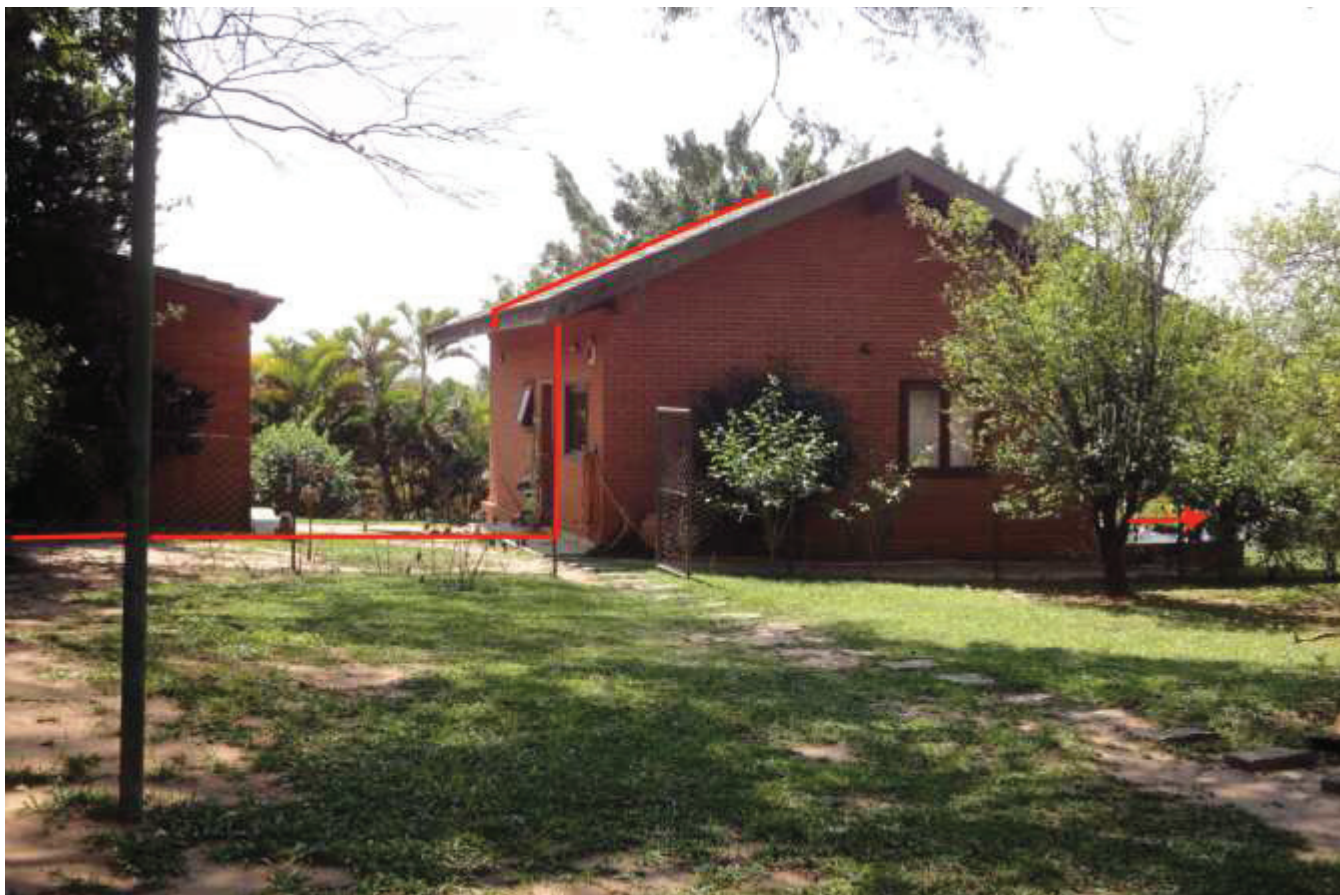
Foto 3: vista do observador que está ao fundo do lote 20, mirando o lote 3; note-se linha imaginária, em vermelho, observando-se que na parte anterior à linha está o lote 20, e além da mesma está o lote 3, demonstrando que a casa está inserida em ambos lotes.

Informa-se que, na imagem acima, a edificação maior do lado direito refere-se à casa e a menor, do lado esquerdo, ilustra o depósito da edícula, este totalmente inserido no lote 3, conforme reportado pela proprietária de ambos lotes, Sra Regina.

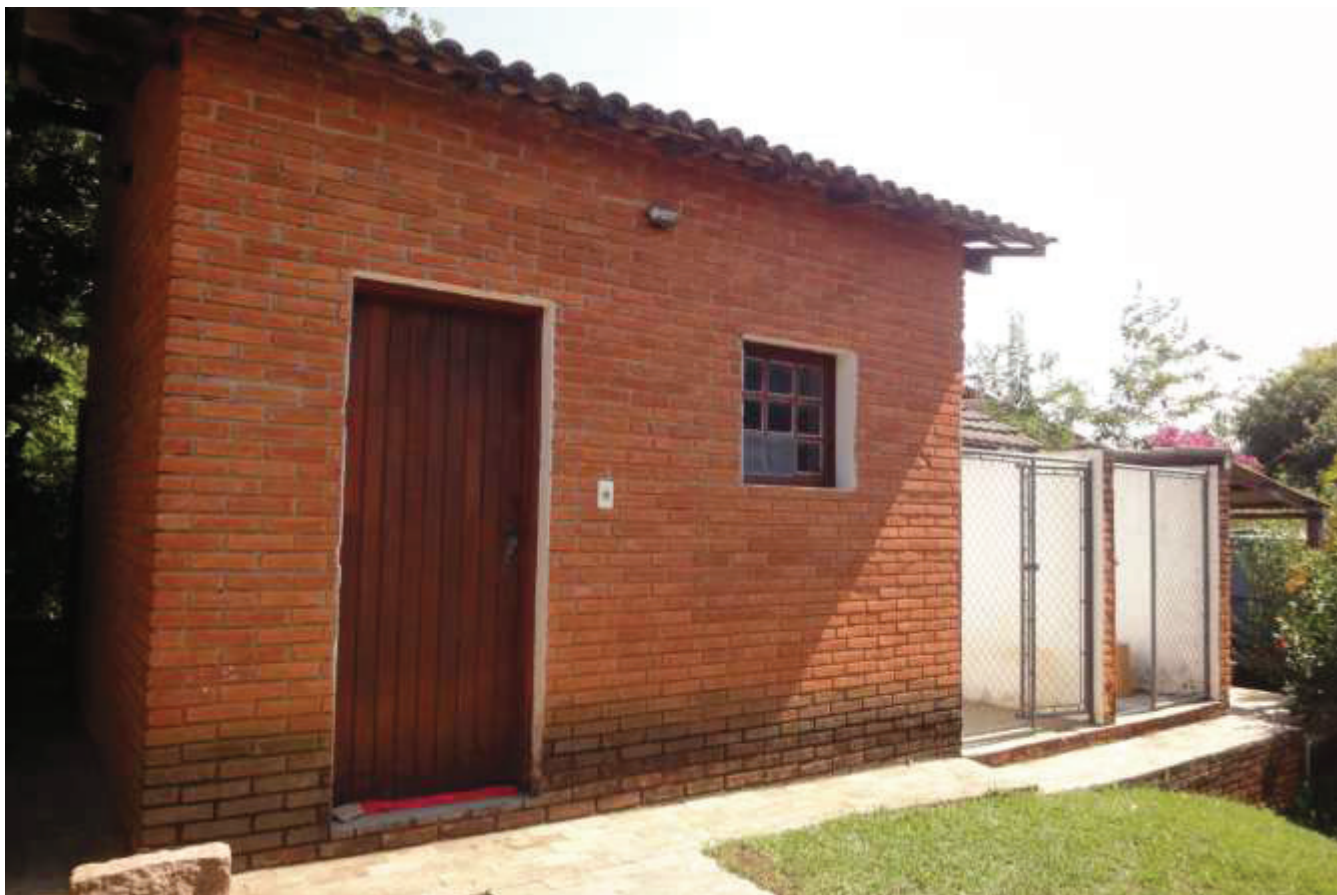
Foto 4: depósito, em alvenaria, e dois canis, cercados por alvenaria e cercas aramadas, à direita dos canis observa-se cobertura onde está localizada lavanderia, conjunto este que compõe a edícula.

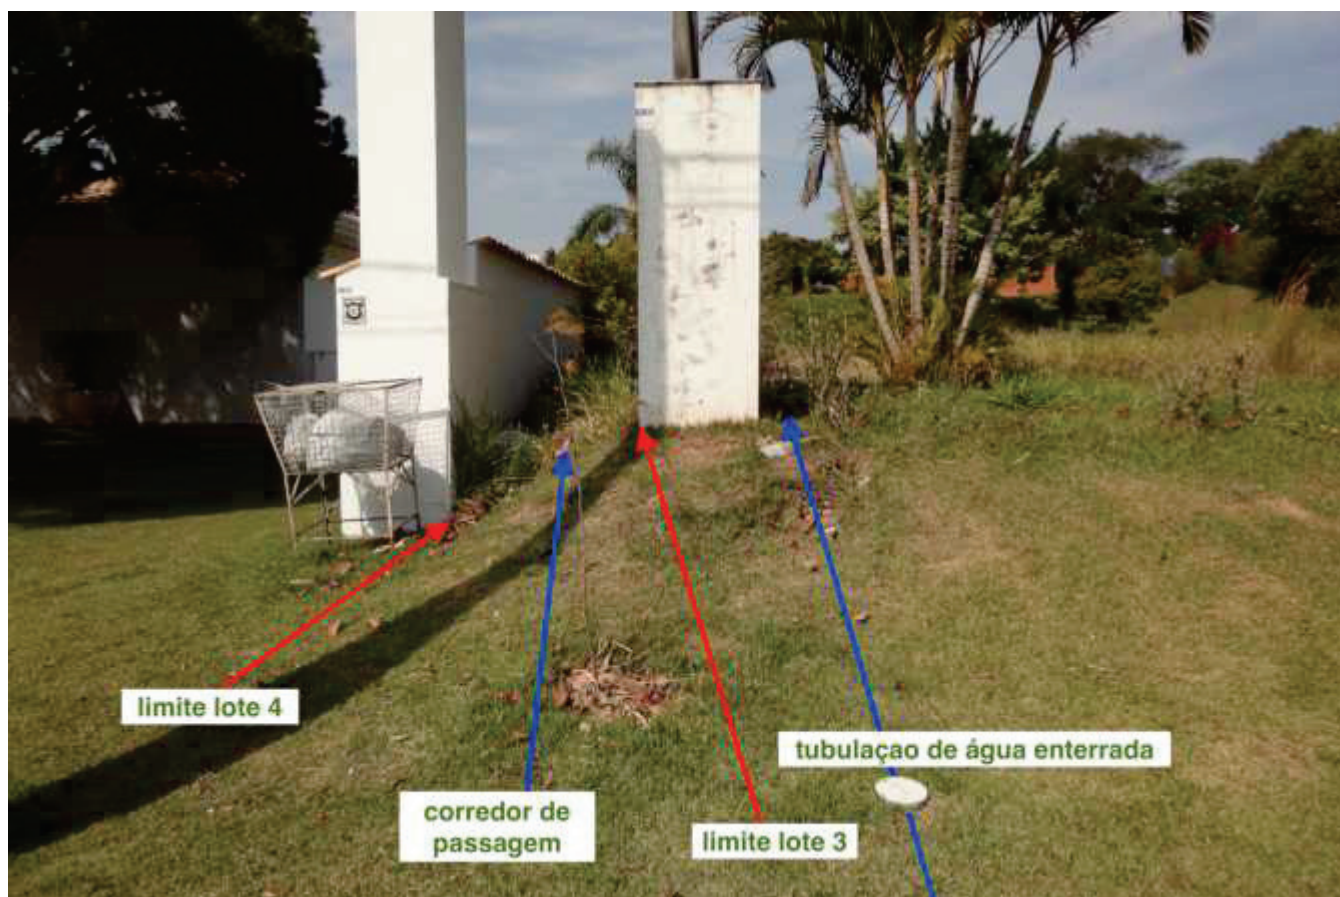
No imóvel avaliando, a referida tubulação de passagem foi enterrada ao longo do limite esquerdo do terreno, e à esquerda deste limite encontra-se um corredor, e que sugere ter sido demarcado como área de passagem, confrontando com lote vizinho de número 4.

Foto 5: vista da frente do terreno avaliando, denominado como lote de número 3, onde visualiza-se o lado esquerdo da frente do lote, confrontando com lote vizinho de número 4, havendo entre os dois um corredor de passagem; e à direita, destacado em azul, eixo onde tubulação de água foi enterrada, seguindo no mesmo alinhamento até fundo do terreno, onde segue cruzando o lote de número 20.

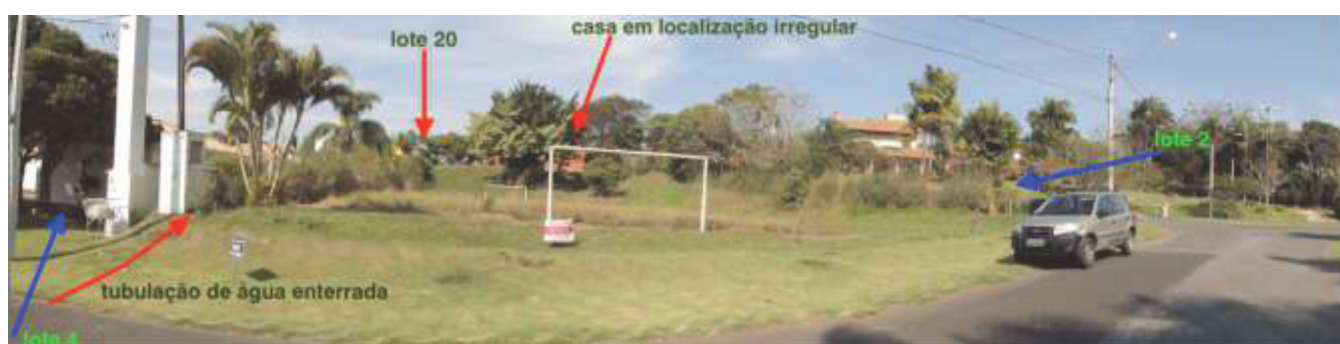
Foto 6: vista panorâmica do lote avaliando, de número 3, assinalados em azul dois lotes confrontantes à esquerda e à direita; ao fundo, ilustrado em vermelho, lote 20 e casa em localização irregular por estar situada parcialmente no lote 3 e parcialmente no lote 20; e em primeiro plano, à esquerda, destacado em vermelho, eixo onde inicia tubulação de água do condomínio, enterrada ao longo do limite do lado esquerdo do imóvel avaliando.

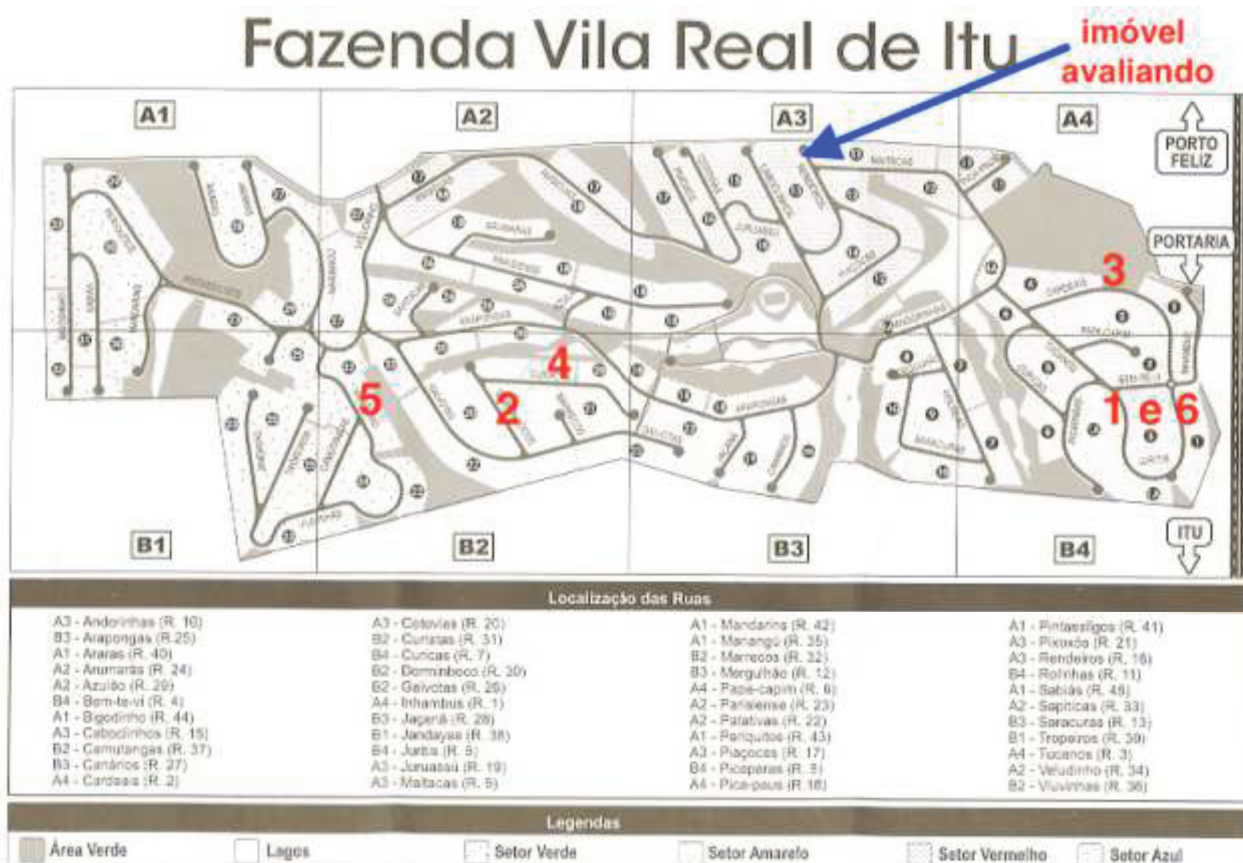
Imagem 1: destacados, com números em vermelho, os 6 elementos levantados no mesmo condomínio do imóvel avaliando, conforme endereços descritos no **Anexo**; e o imóvel avaliando apontado com seta azul.

Foram obtidos 6 elementos, todos terrenos à venda, os quais foram retratados e classificados no **ANEXO** deste laudo avaliatório, todos eles no mesmo condomínio do imóvel avaliando, conforme demonstrado a seguir:

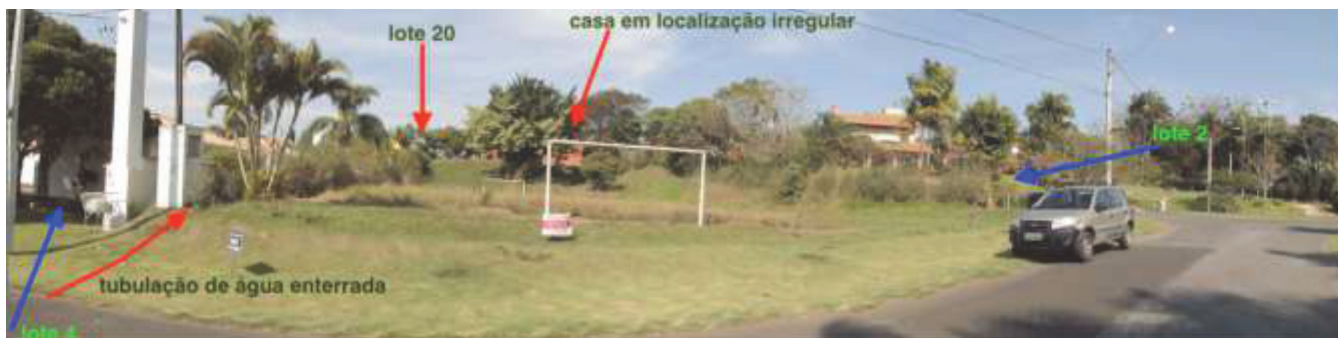
Foto 2: vista panorâmica do lote avaliando, de número 3, assinalados em azul dois lotes confrontantes à esquerda e à direita; ao fundo, ilustrado em vermelho, lote 20 e casa em localização irregular por estar situada parcialmente no lote 3 e parcialmente no lote 20; e em primeiro plano, à esquerda, destacado em vermelho, eixo onde inicia tubulação de água do condomínio, enterrada ao longo do limite do lado esquerdo do imóvel avaliando.
