ANEXO_02

LAUDO_MATRÍCULAS Nº

29.217, 29.218 e 29.219

EXCELENTÍSSIMO SENHOR DOUTOR JUIZ DE DIREITO DA 1a. VARA
CÍVEL - COMARCA DE SERTÃOZINHO - SP

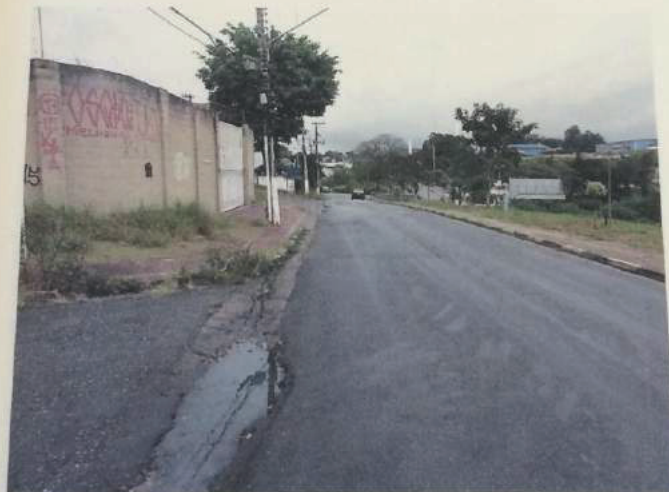
FOTO 01

VISTA DA VIA ONDE SE LOCALIZA O IMÓVEL OBJETO DA PRESENTE AÇÃO,
NOTANDO-SE OS MELHORAMENTOS PÚBLICOS PRESENTES, BEM COMO AS
CARACTERÍSTICAS DA REGIÃO.

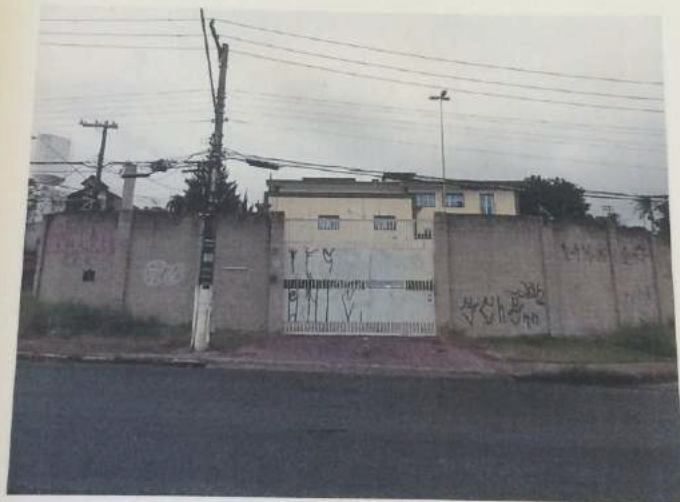
FOTO 03

VISTA DA FACHADA DO IMÓVEL OBJETO DA PRESENTE AÇÃO.

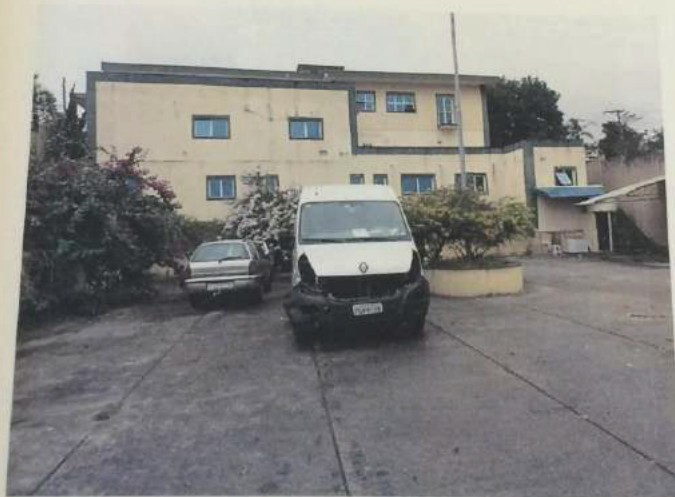
FOTO 05

CARACTERÍSTICAS CONSTRUTIVAS:

PISO: Concreto.

PAREDE(S): Pintura látex sobre argamassa.

VISTA DO ESTACIONAMENTO.

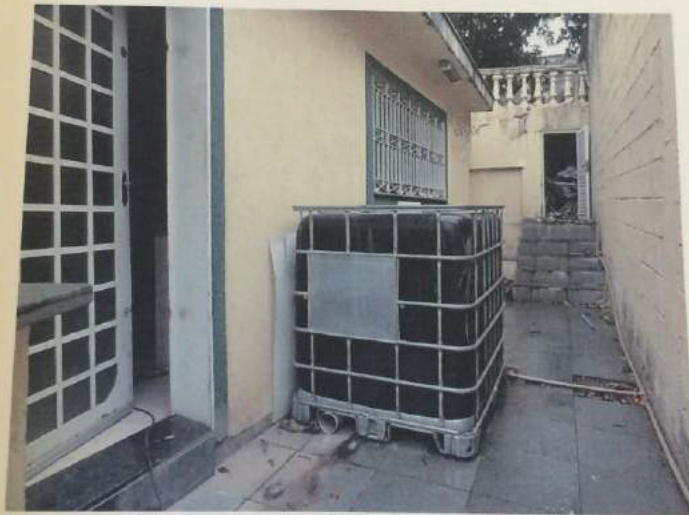
FOTO 08

CARACTERÍSTICAS CONSTRUTIVAS:

PISO: Ardósia.

PAREDE(S): Pintura látex sobre argamassa.

VISTA DA ENTRADA DO CORREDOR LATERAL.

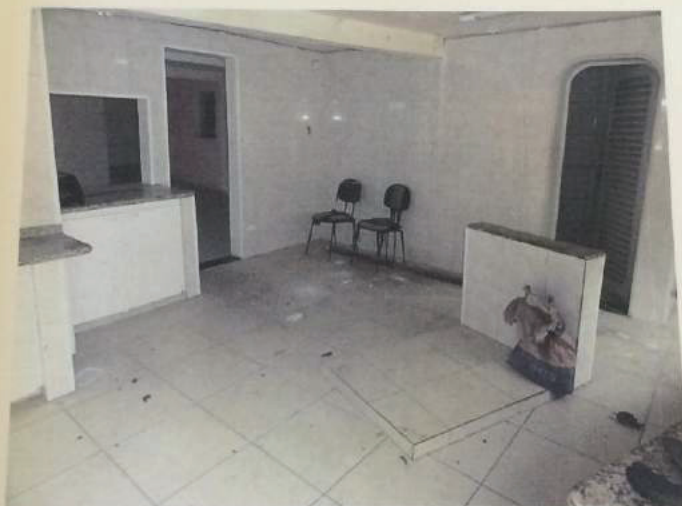
FOTO 09

CARACTERÍSTICAS CONSTRUTIVAS:

PISO: Cerâmica.

PAREDE(S): Azulejo até o teto.

TETO: Pintura látex sobre argamassa.

PORTA(S): Alumínio.
Giro de 1 folha (dobradiças).

JANELA(S): Alumínio com vidro.
Corredoiça.

VISTA DA COZINHA.

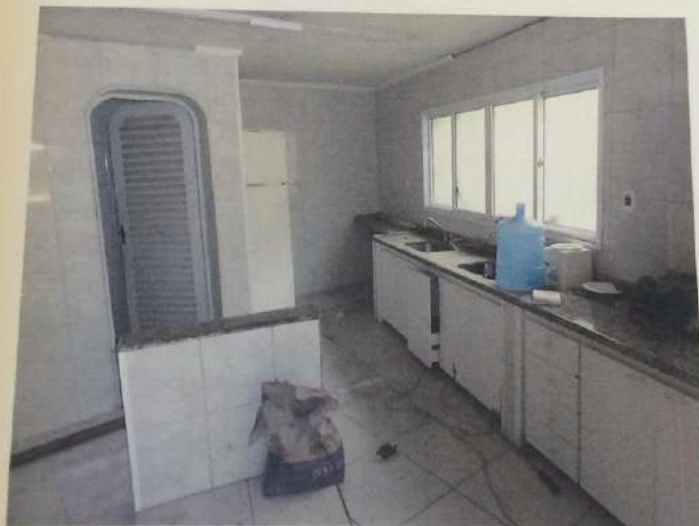
FOTO 10

CARACTERÍSTICAS CONSTRUTIVAS:

PISO: Cerâmica.

PAREDE(S): Azulejo até o teto.

TETO: Pintura látex sobre argamassa.

PORTA(S): Alumínio.
Giro de 1 folha (dobradiças).

JANELA(S): Alumínio com vidro.
Corredida.

VISTA DA COZINHA.

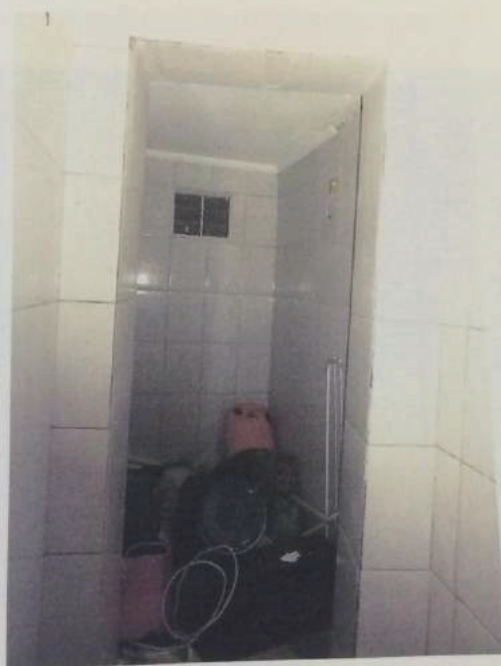
FOTO 11

CARACTERÍSTICAS CONSTRUTIVAS:

- PISO: Cerâmico.
- PAREDE(S): Azulejo até o teto.
- TETO: Pintura látex sobre argamassa.
- PORTA(S): Sem porta(s).
- JANELA(S): Alumínio com vidro,
Basculante.

VISTA DO DEPÓSITO.

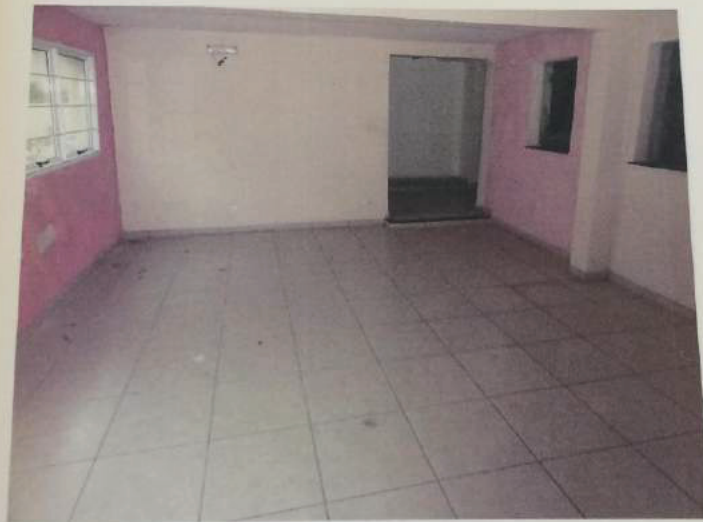
FOTO 12

CARACTERÍSTICAS CONSTRUTIVAS:

PISO: Cerâmico.

PAREDE(S): Pintura látex sobre argamassa.

TETO: Pintura látex sobre argamassa.

PORTA(S): Madeira.
Giro de 1 folha (dobradiças).

JANELA(S): Alumínio com vidro.
Basculante.

VISTA DO SALÃO.

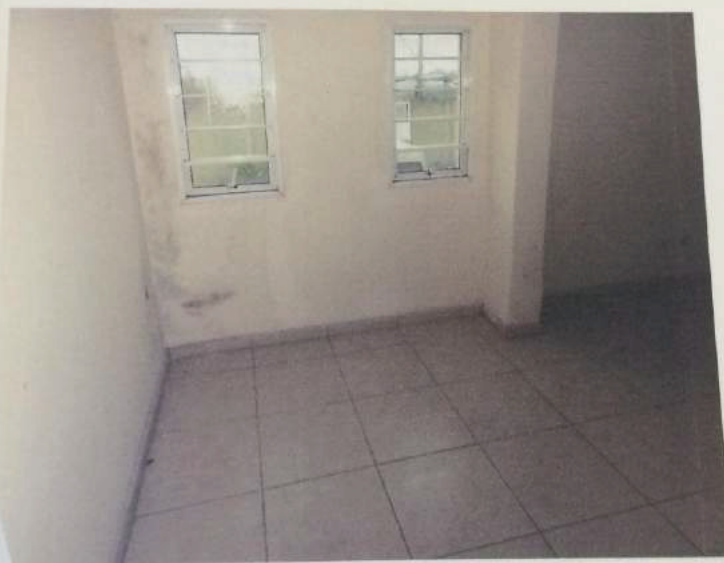
FOTO 13

CARACTERÍSTICAS CONSTRUTIVAS:

PISO: Cerâmico.

PAREDE(S): Pintura látex sobre argamassa.

TETO: Pintura látex sobre argamassa.

PORTA(S): Alumínio com vidro.
Giro de 1 folha (dobradiças).

JANELA(S): Alumínio com vidro.
Basculante.

VISTA DA ENTRADA DO ARQUIVO

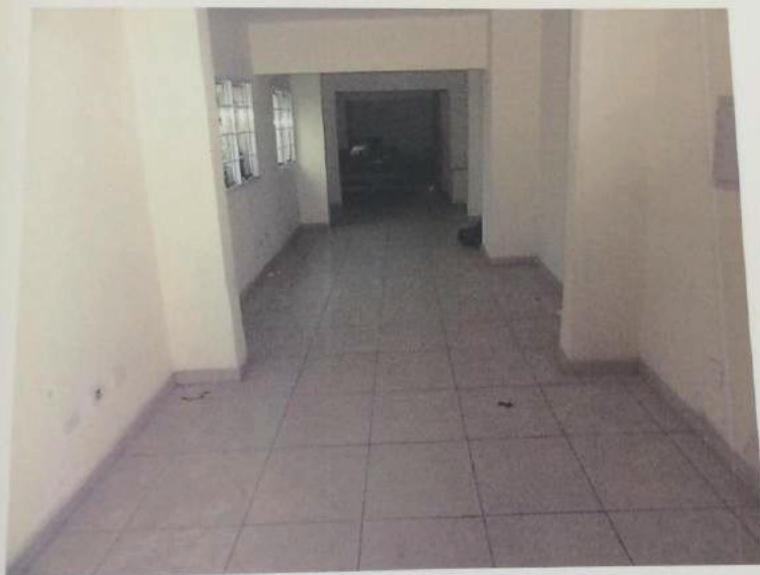
FOTO 14

CARACTERÍSTICAS CONSTRUTIVAS:

- PISO: Cerâmico.
- PAREDE(S): Pintura látex sobre argamassa.
- TETO: Pintura látex sobre argamassa.
- PORTA(S): Sem porta(s).
- JANELA(S): Alumínio com vidro.
Basculante.

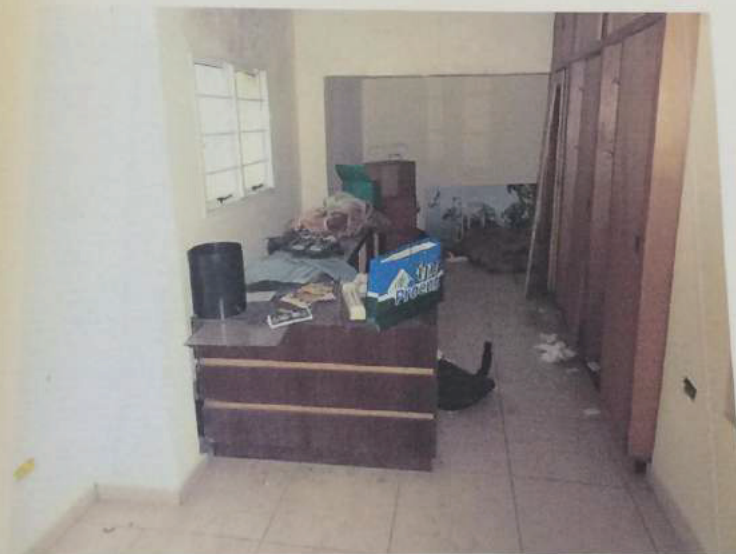
FOTO 15

CARACTERÍSTICAS CONSTRUTIVAS:

- PISO: Cerâmico.
- PAREDE(S): Pintura látex sobre argamassa.
- TETO: Pintura látex sobre argamassa.
- PORTA(S): Alumínio com vidro.
Giro de 1 folha (dobradiças).
- JANELA(S): Alumínio com vidro.
Basculante.

VISTA DO ARQUIVO

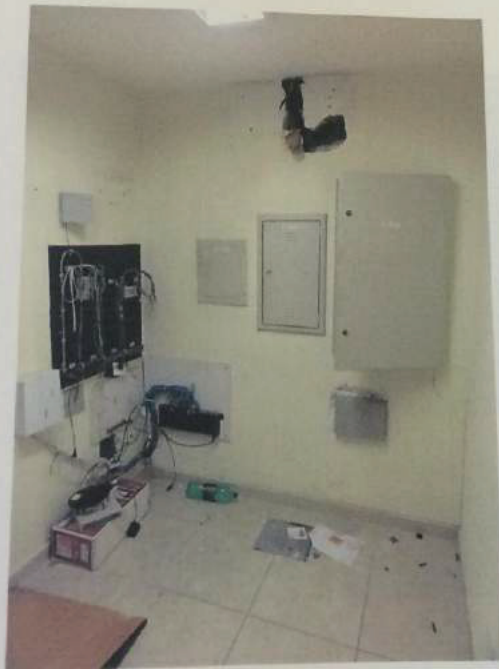
TETO: Pintura látex sobre argamassa.

PORTA(S): Alumínio com vidro.
Giro de 1 folha (dobradiças).

VISTA DA SALA DO SERVIDOR.

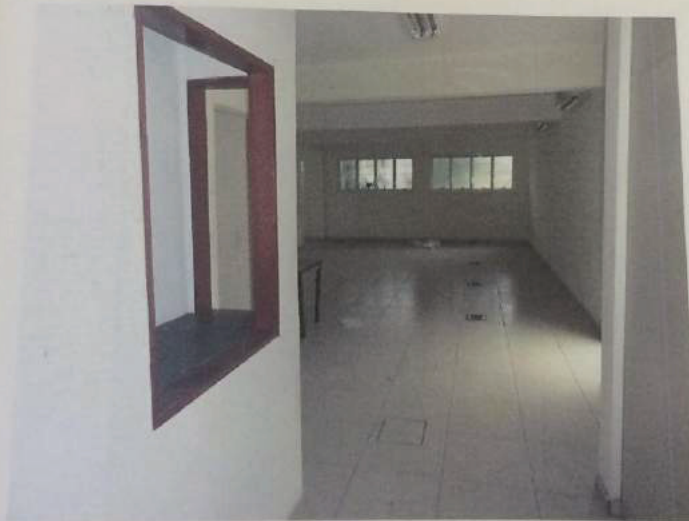
CARACTERÍSTICAS CONSTRUTIVAS:

- PISO: Cerâmica.
- PAREDE(S): Pintura látex sobre argamassa.
- TETO: Pintura látex sobre argamassa.
- PORTA(S): Alumínio com vidro.
Giro de 1 folha (dobradiças).
- JANELA(S): Alumínio com vidro.
Basculante.

VISTA DA ENTRADA DA SALA DE PROJETO.

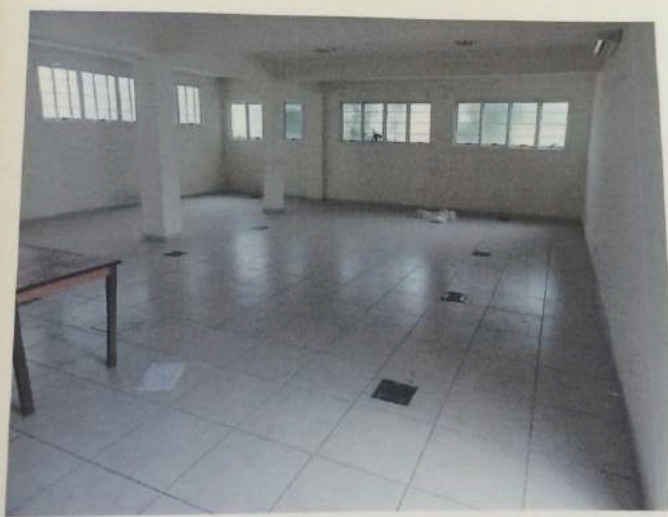
CARACTERÍSTICAS CONSTRUTIVAS:

- PISO: Cerâmico.
- PAREDE(S): Pintura látex sobre argamassa.
- TETO: Pintura látex sobre argamassa.
- PORTA(S): Alumínio com vidro.
Giro de 1 folha (dobradiças).
- JANELA(S): Alumínio com vidro.
Basculante.

VISTA DA SALA DE PROJETO.

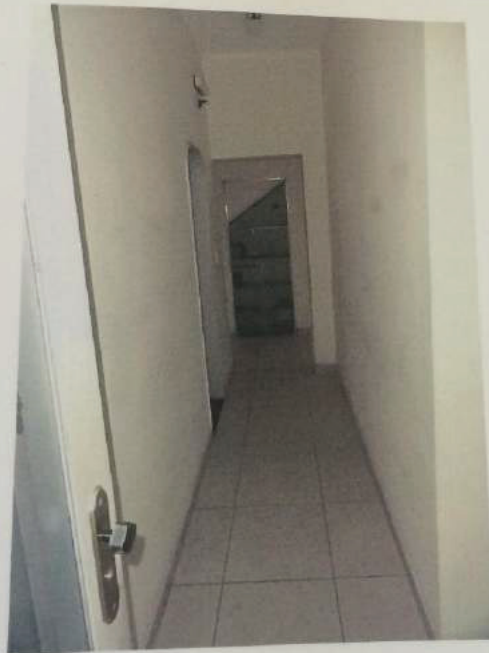
VISTA DO CORREDOR DE ACESSO AS DEPENDÊNCIAS INTERNAS.

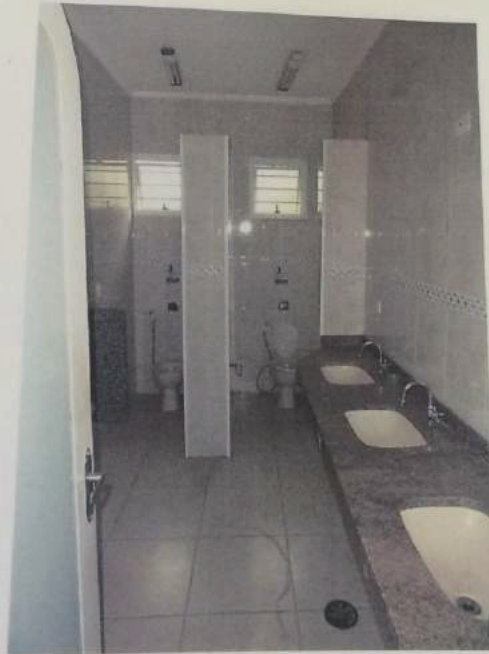
FOTO 33

CARACTERÍSTICAS CONSTRUTIVAS:

- PISO: Cerâmico.
PAREDE(S): Azulejo até o teto.
TETO: Pintura látex sobre argamassa.
PORTA(S): Alumínio com vidro.
Giro de 1 folha (dobradiças).
JANELA(S): Alumínio com vidro.
Basculante.

VISTA DO BANHEIRO.
