Excelentíssima Senhora Doutora Juíza de Direito da 8ª Vara
Civil de Foro Regional de Santo Amaro – SP.

Autos n.º 0061637-92 2013.8.26.0002 (3454/13)

LAUDO TÉCNICO

1. O objetivo do presente trabalho é a avaliação devidamente consubstanciada da Cobertura Duplex, nº 151, 15º e 16º Andares, Edifício Avant Life, localizado na Rua Maria Nader Calfat, nº 300, Jardim Ampliação, São Paulo, SP, matriculada sob nº 265.790 do 11º Cartório de Registro de Imóveis de São Paulo.
2. Sendo assim, este signatário foi honrado com sua nomeação para proceder à avaliação do imóvel, às fls.253 dos autos.

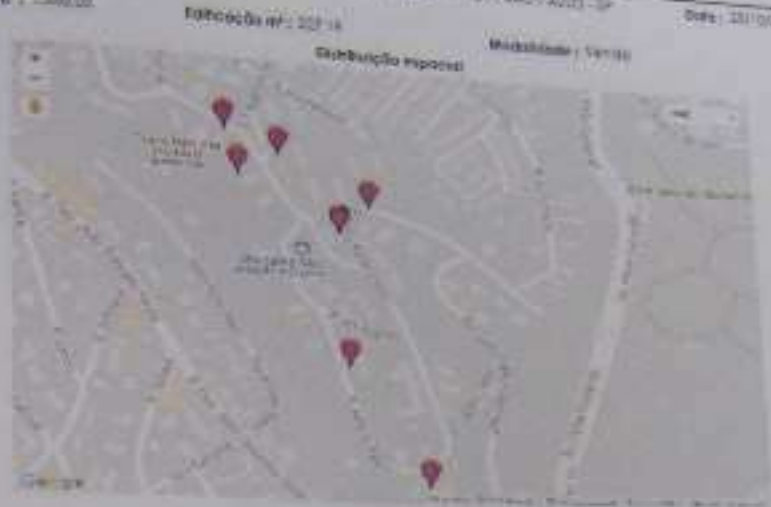
DADOS DO AVALIANDO **APRESENTAÇÃO DOS RESULTADOS**

VALORES UNITÁRIOS		VALORES HOMOGENEIZADOS	
Média Unitária: 2.749,92		Média Unitária: 4.130,00	
Desvio Padrão: 1.137,58		Desvio Padrão: 172,13	
-30%: 2.764,67		-30%: 2.691,21	
+30%: 2.734,74		+30%: 4.568,79	
Coefficiente de Variação: 25,2100		Coefficiente de Variação: 18,2000

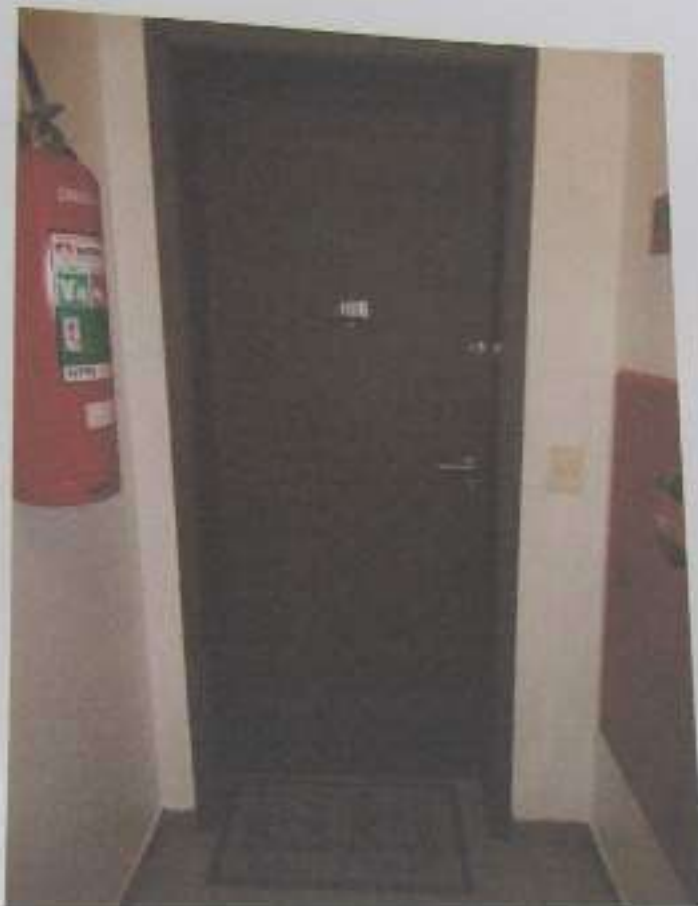
Foto nº 11 – Vista da porta de entrada da unidade avaliada.

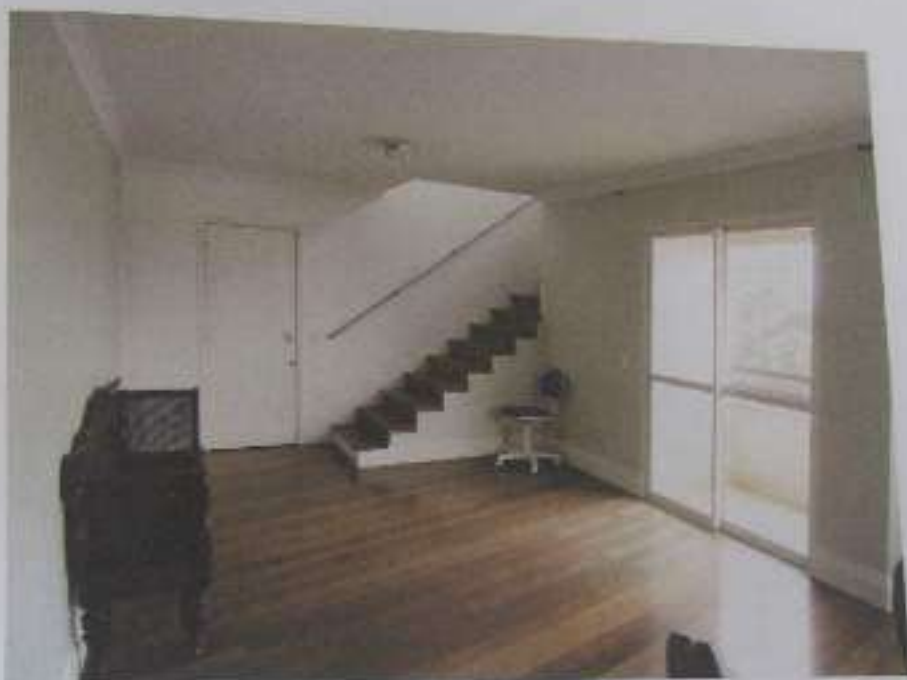
Foto nº 12 – Vista da sala de estar da unidade avaliada.

DEPENDÊNCIA:	ACABAMENTOS:
Sala Estar	Piso madeira
	Parede látex com massa corrida
	Forro gesso
	Portas madeira giro de uma folha
	Caixilhos alumínio

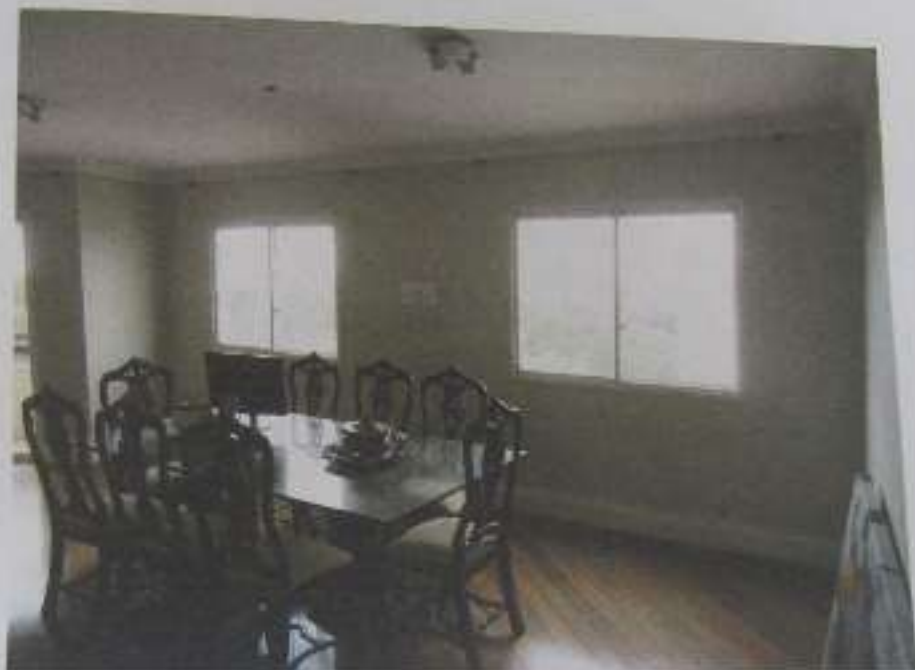
Foto nº 13 – Vista da sala de jantar.

DEPENDÊNCIA:	ACABAMENTOS:
Sala Jantar	Piso madeira
	Parede látex com massa corrida
	Forro gesso
	Portas madeira giro de uma folha
	Caixilhos alumínio

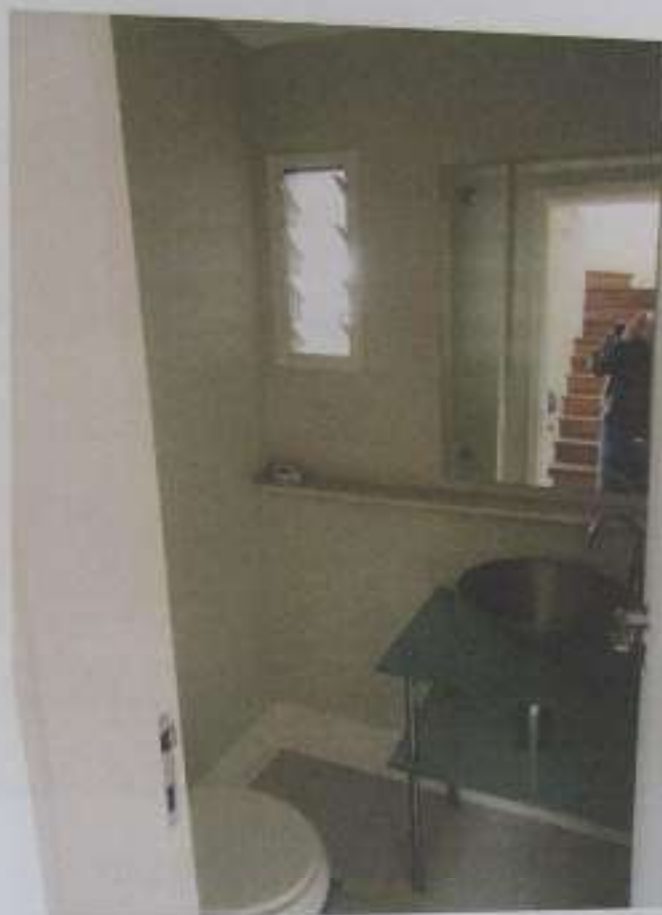
Foto nº 14 – Vista do lavabo.

DEPENDÊNCIA:	ACABAMENTOS:
Lavabo	Piso cerâmico
	Parede látex com massa corrida
	Forro gesso
	Portas madeira giro de uma folha
	Caixilhos alumínio

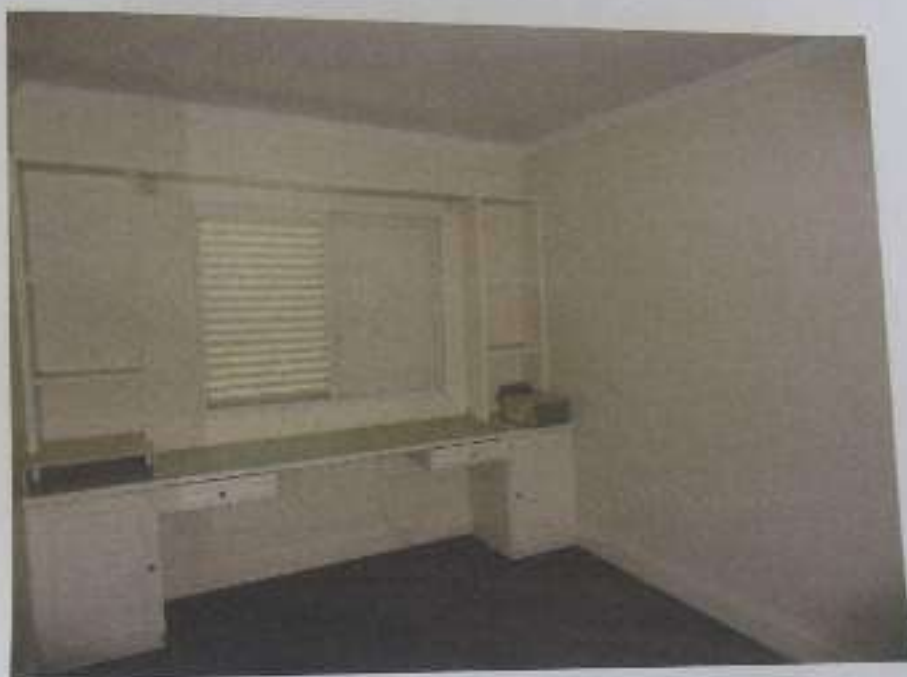
Foto nº 15 – Vista primeiro dormitório.

DEPENDÊNCIA:	ACABAMENTOS:
Dormitório 01	Piso madeira
	Parede látex com massa corrida
	Forro gesso
	Portas madeira giro de uma folha
	Caixilhos alumínio

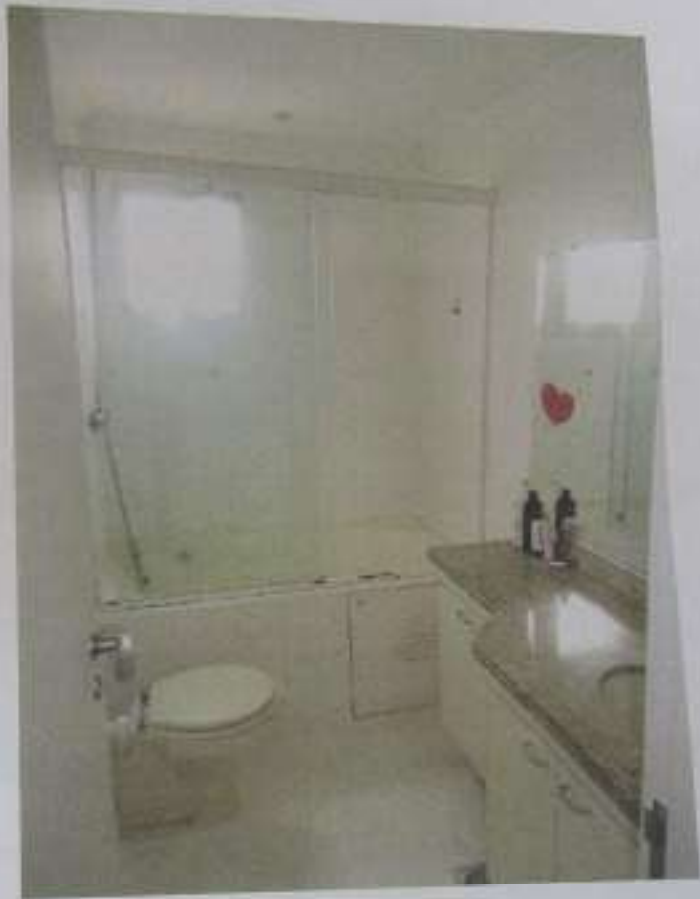
Foto nº 16 – Vista do banheiro do primeiro dormitório.

DEPENDÊNCIA:	ACABAMENTOS:
Banheiro 01	Piso cerâmico
	Parede azulejo até teto
	Forro laje
	Portas madeira giro de uma folha
	Caixilhos alumínio

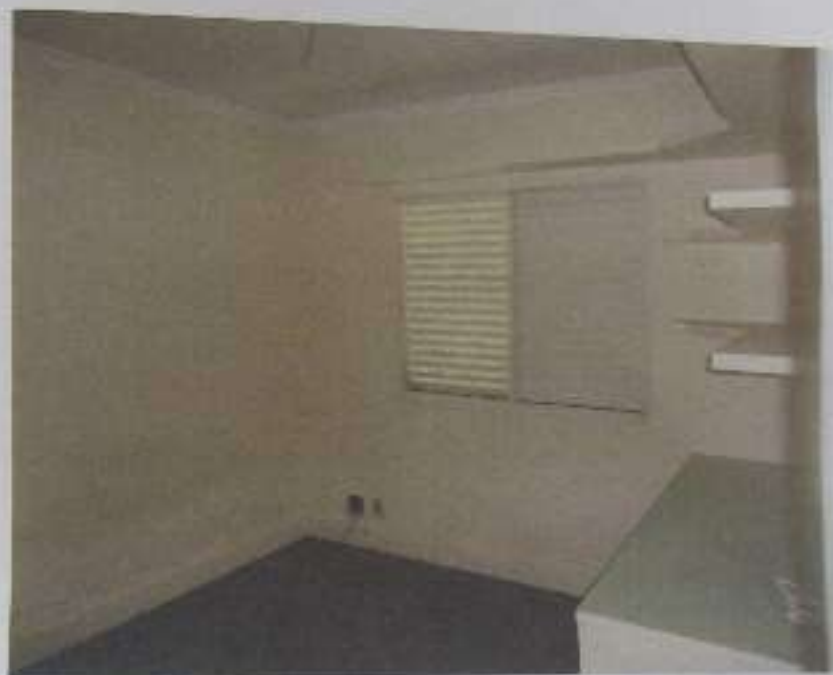
Foto nº 17 – Vista do segundo dormitório.

DEPENDÊNCIA:	ACABAMENTOS:
Dormitório 02	Piso madeira
	Parede látex com massa corrida
	Forro gesso
	Portas madeira giro de uma folha
	Caixilhos alumínio

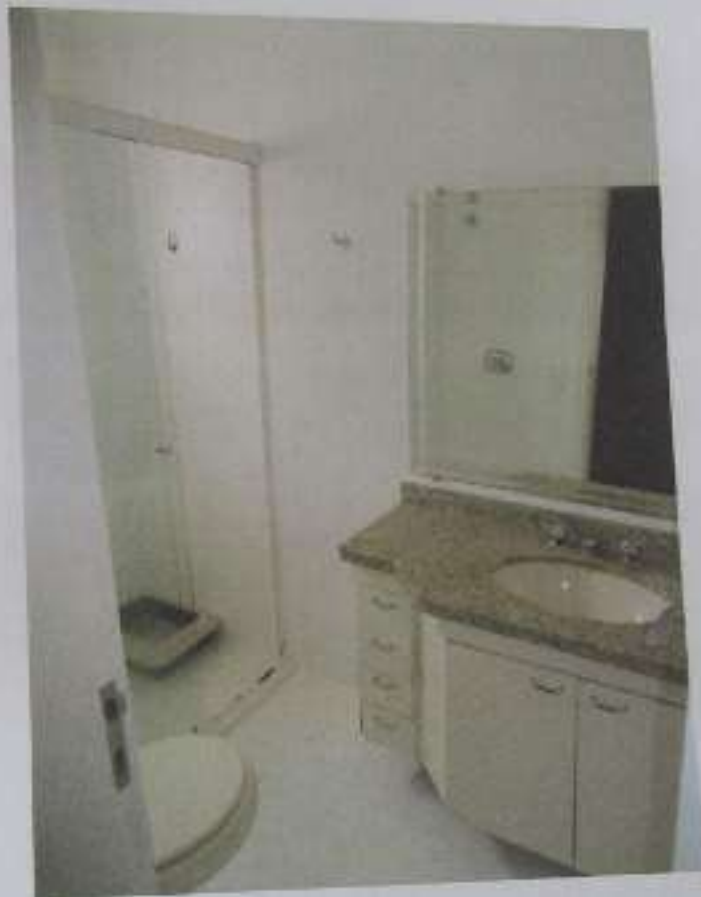
Foto n^o 18 – Vista do banheiro do segundo dormitório.

DEPENDÊNCIA:	ACABAMENTOS:
Banheiro 02	Piso cerâmico
	Parede azulejo até teto
	Forro laje
	Portas madeira giro de uma folha
	Caixilhos alumínio

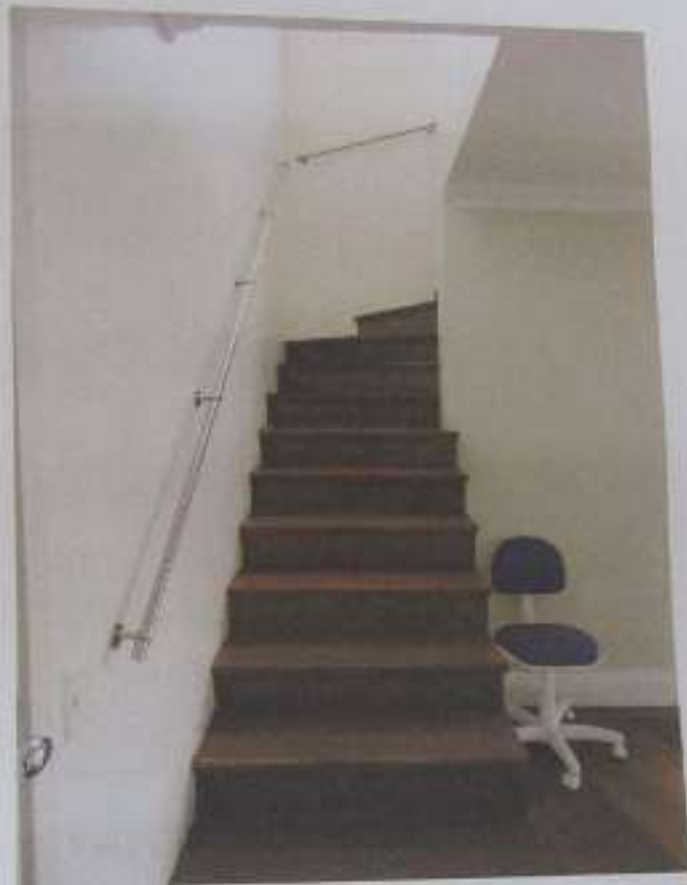
Foto n^o 19 – Vista da escada de acesso ao piso superior da unidade avalianda.

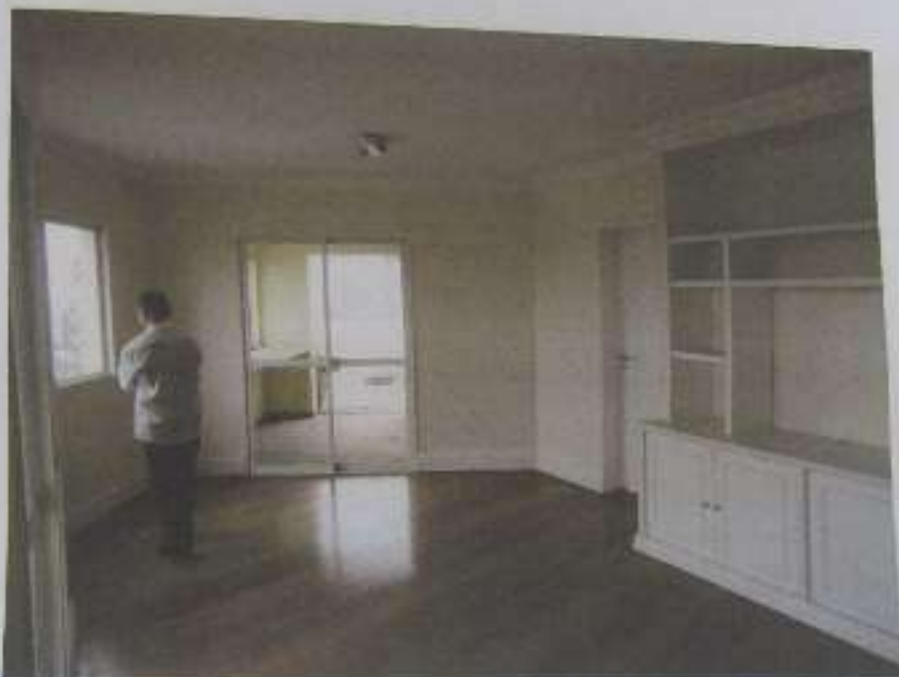
Foto nº 20 – Vista da sala de TV/Vídeo.

DEPENDÊNCIA:	ACABAMENTOS:
Sala de TV/Video	Piso madeira
	Parede látex com massa corrida
	Forro gesso
	Portas alumínio correção de 02 folhas
	Caixilhos alumínio

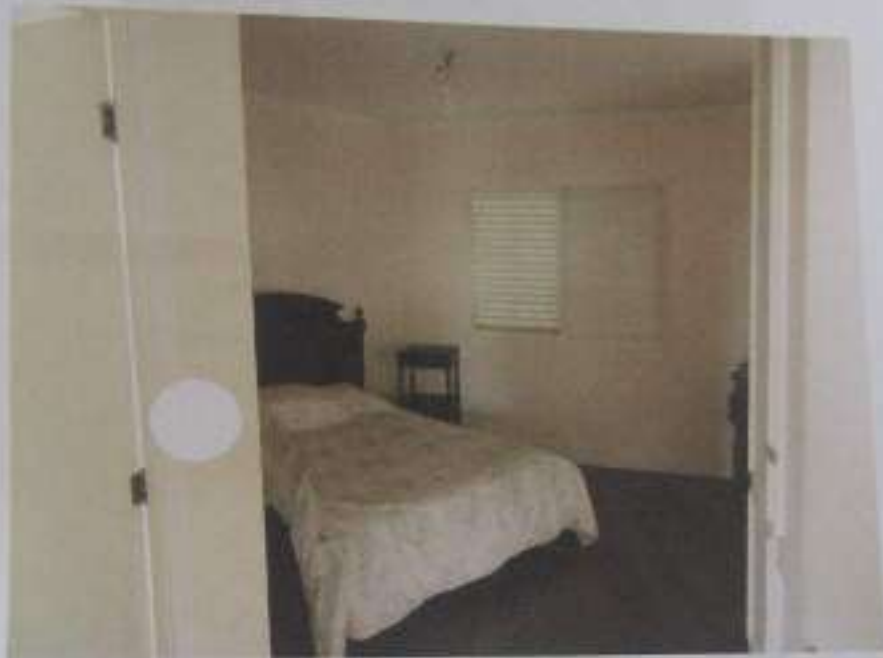
Foto nº 21 – Vista do terceiro dormitório.

DEPENDÊNCIA:	ACABAMENTOS:
Dormitório 03	Piso madeira
	Parede látex com massa corrida
	Forro gesso
	Portas madeira giro de uma folha
	Caixilhos alumínio

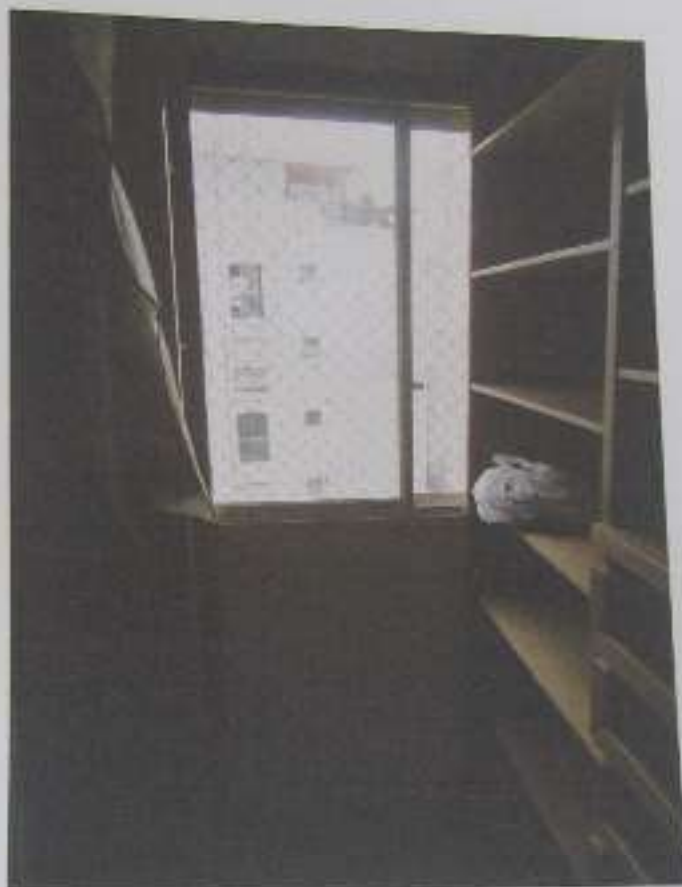
Foto n^o 22 – Vista da closet do terceiro dormitório.

DEPENDÊNCIA:	ACABAMENTOS:
Closet 03	Piso madeira
	Parede látex com massa corrida
	Forro gesso
	Portas madeira giro de uma folha
	Caixilhos alumínio

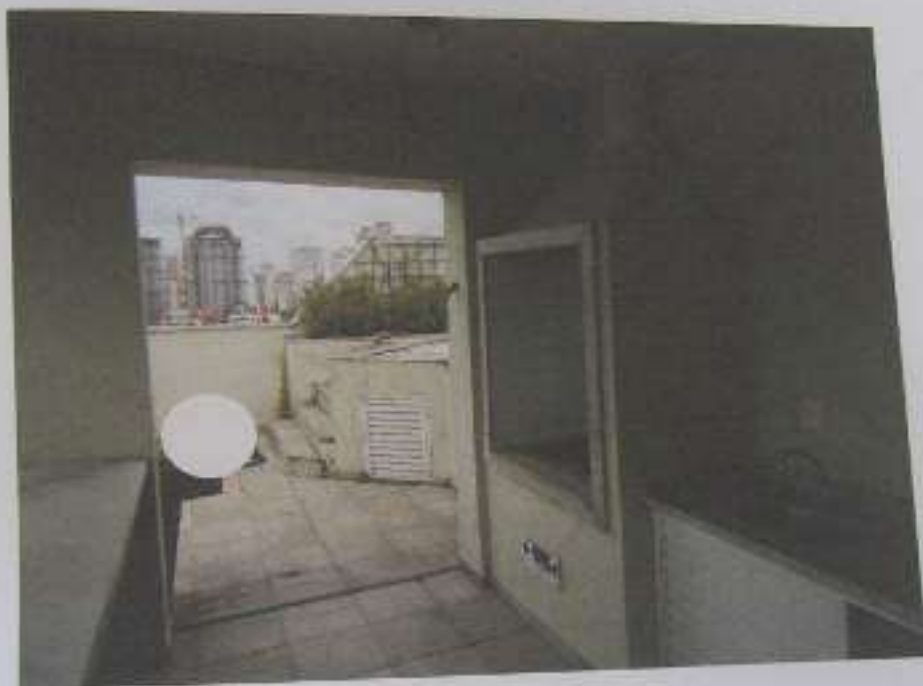
Foto nº 24 – Vista da área de lazer.

DEPENDÊNCIA:	ACABAMENTOS:
Área de Lazer	Piso pedras
	Parede textura acrílica
	Forro forro de madeira
	Portas alumínio de duas folha

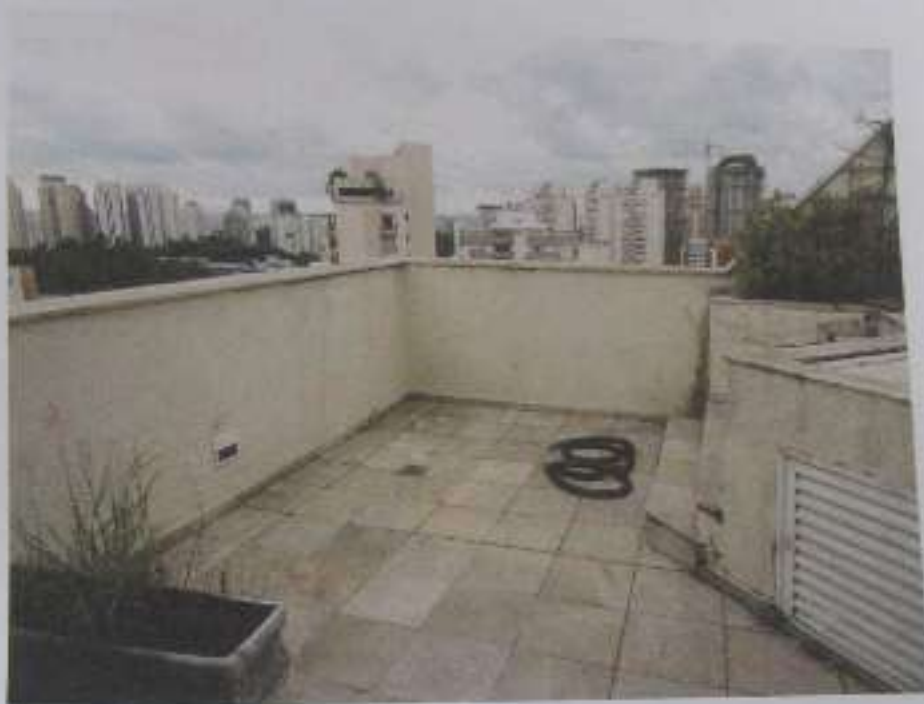
Foto nº 25 – Vista do terraço.

DEPENDÊNCIA:	ACABAMENTOS:
Terraço	Piso pedras
	Parede textura acrílica
Piscina	Fibra de vidro e resina

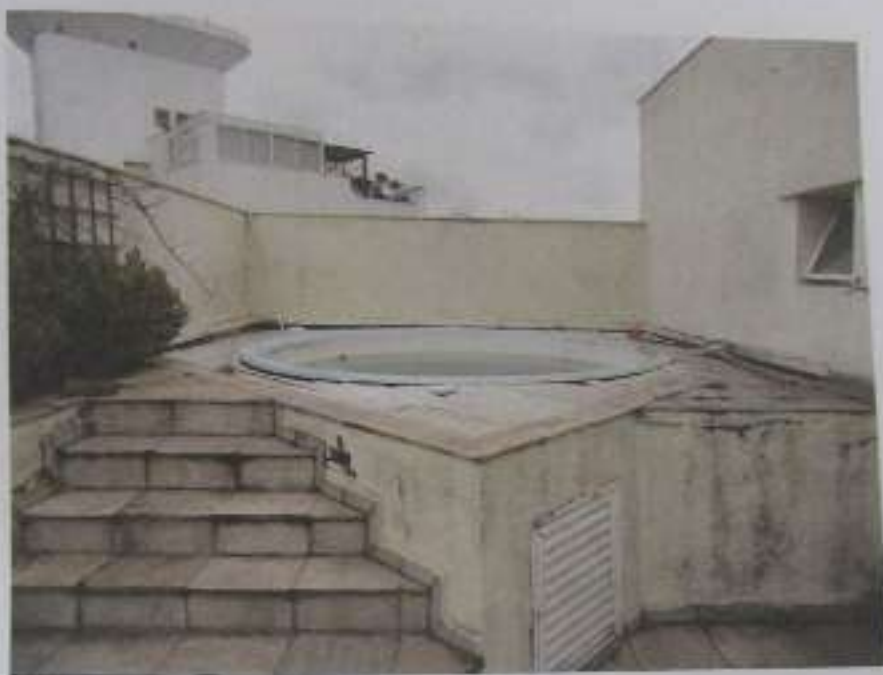
Foto nº 26 – Vista da piscina.

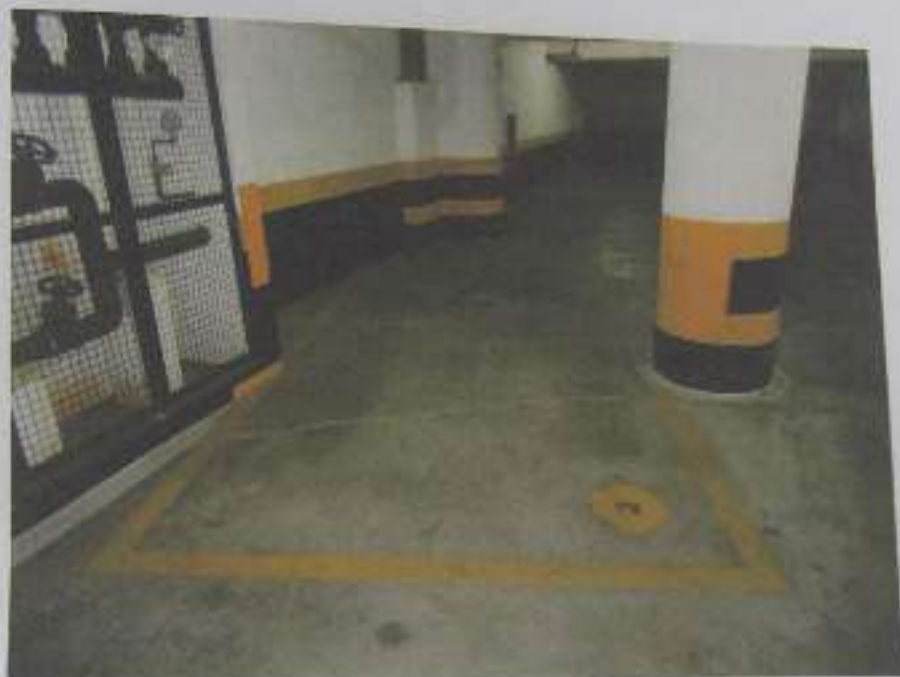
Foto nº 27 – Vista da vaga de garagem número 22 da unidade avalianda.

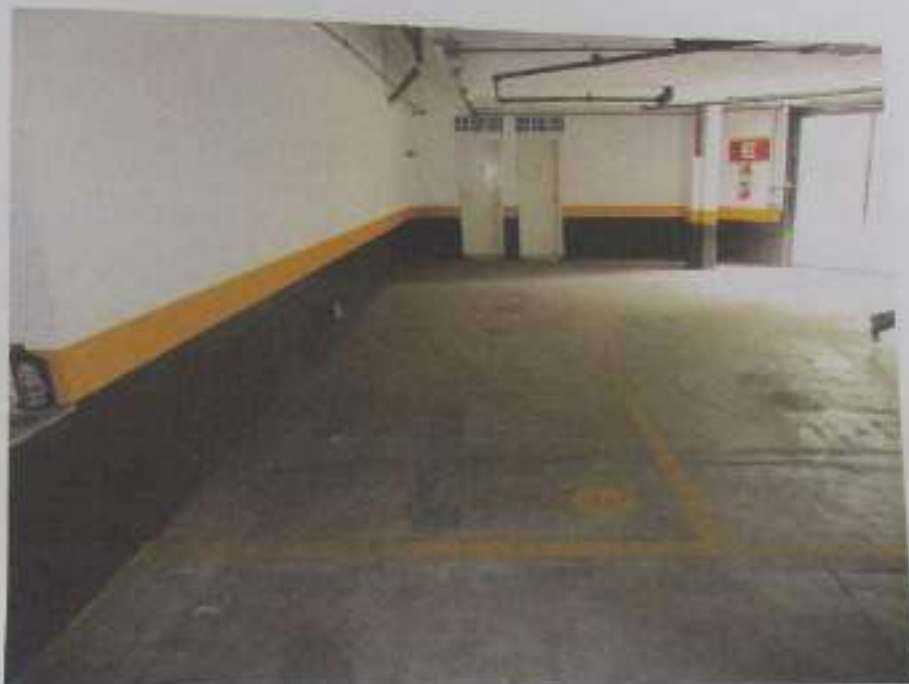
Foto nº 28 – Vista da vaga de garagem número 30 da unidade avalianda.

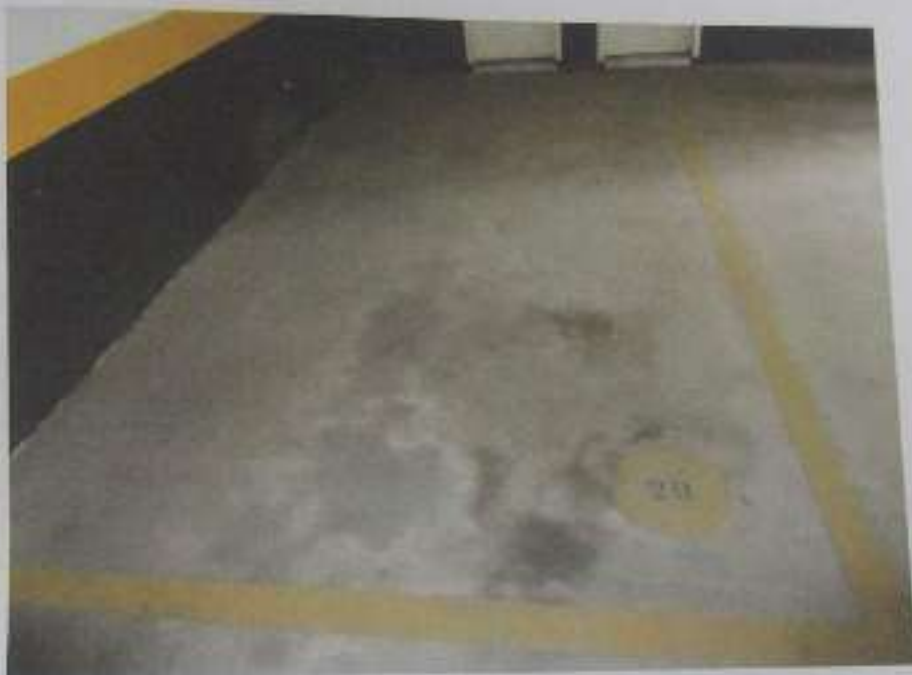
Foto nº 29 – Vista da vaga de garagem número 29 da unidade avalianda.
