Exmo. Sr. Dr. Juiz de Direito da 28ª Vara Cível do Fórum Central – João Mendes Junior - SP.

Processo: - Nº 0045538-73.2015.8.26.0100

L A U D O

D E A V A L I A Ç Ã O

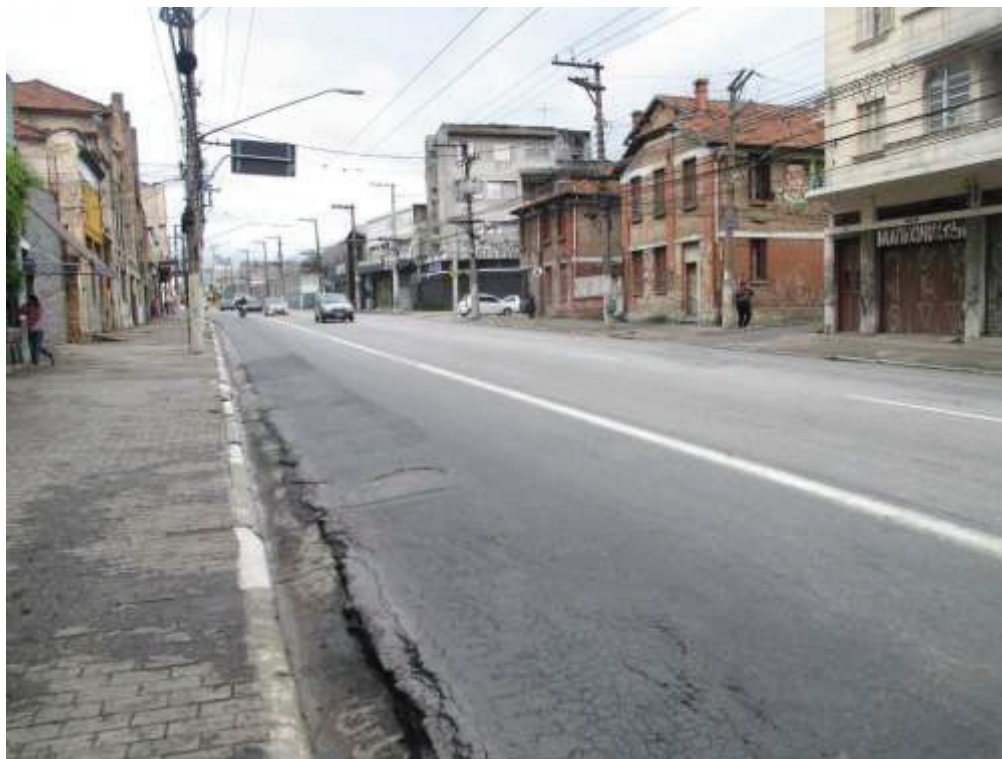
Acima temos uma tomada da Avenida Celso Garcia, onde notamos os melhoramentos públicos existentes na via.

Item	Melhoramento conforme art. 32 § 1º do CTN	Melhora mento existente	Melhoramento não existente	Observação
I	Meio fio ou calçamento, com canalização de águas pluviais.	X		
II	Abastecimento de água.	X		
III	Sistema de esgotos e fossa séptica.	X		
IV	Rede de iluminação pública, com ou sem posteamento para distribuição domiciliar.	X		
V	Escola primária ou posto de saúde (distância máxima de 3 Km)	X

A tabela acima demonstra os melhoramentos públicos existentes na via.

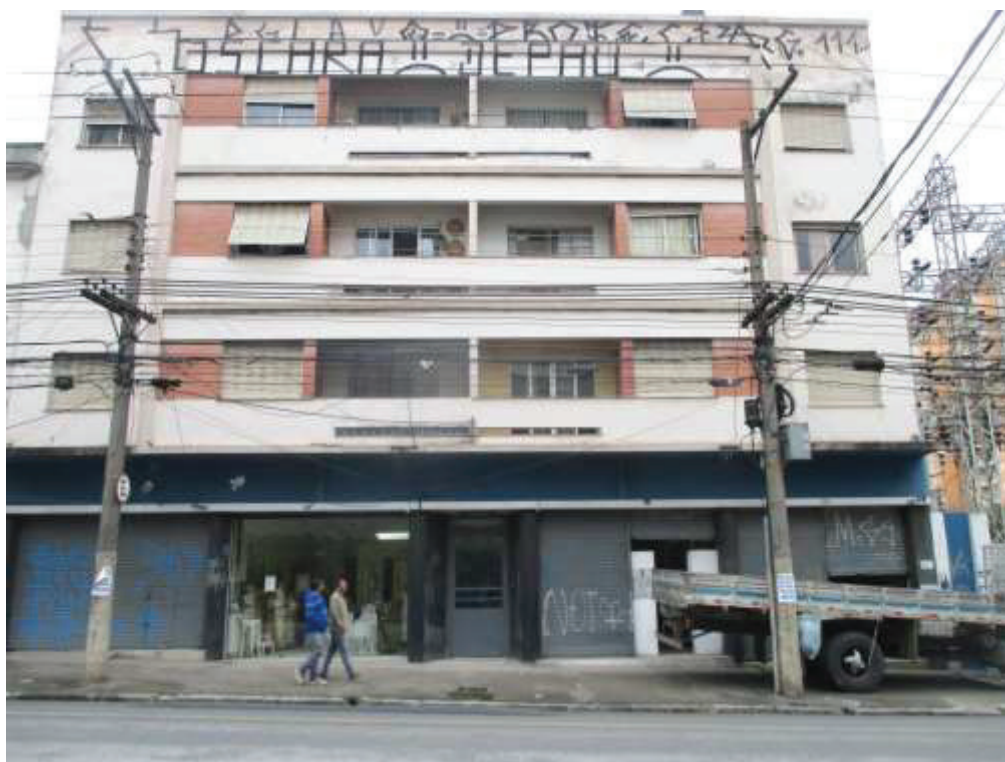
Na imagem acima, nota-se uma tomada da testada do Edifício Marina, onde localiza-se a referida unidade habitacional, bem como é possível observar seu Padrão Econômico.

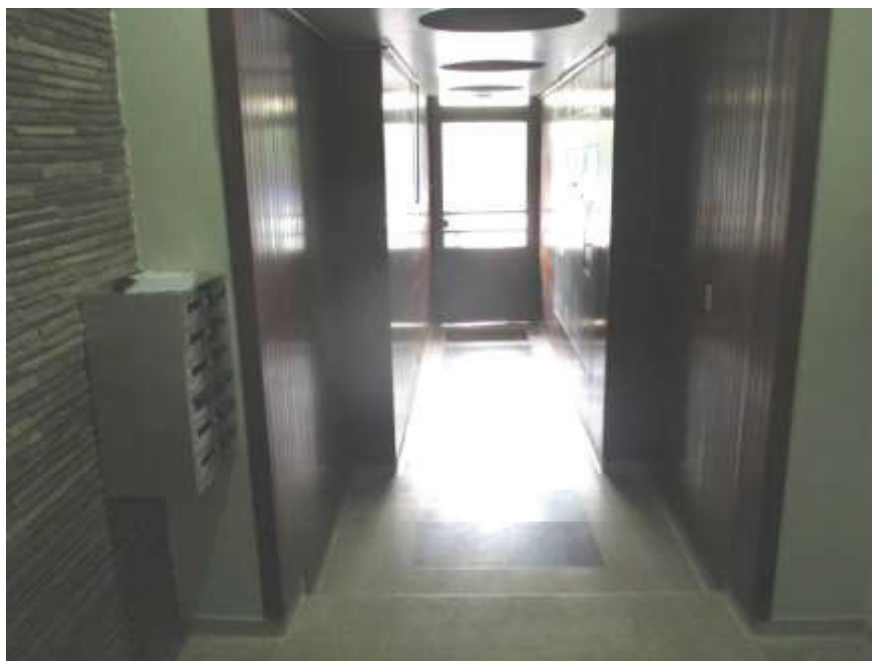
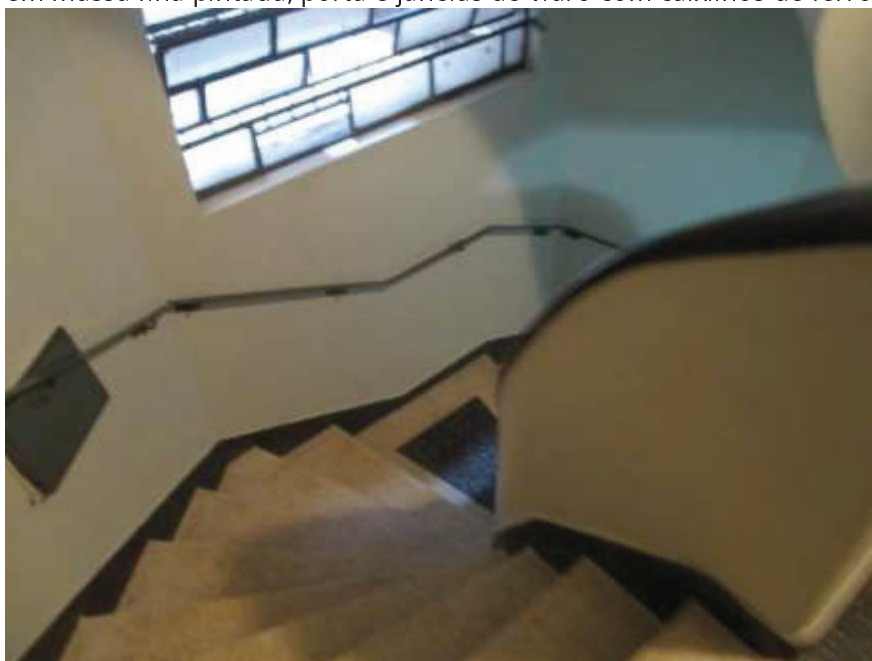
Hall de Entrada e Circulação

O hall de entrada e circulação apresenta piso revestido em mármore, paredes e o teto revestidos em massa fina pintada, porta e janelas de vidro com caixilhos de ferro.

Nas imagens, acima e abaixo, nota-se o piso revestido em mármore, paredes e o teto revestidos em massa fina pintada, porta e janelas de vidro com caixilhos de ferro.

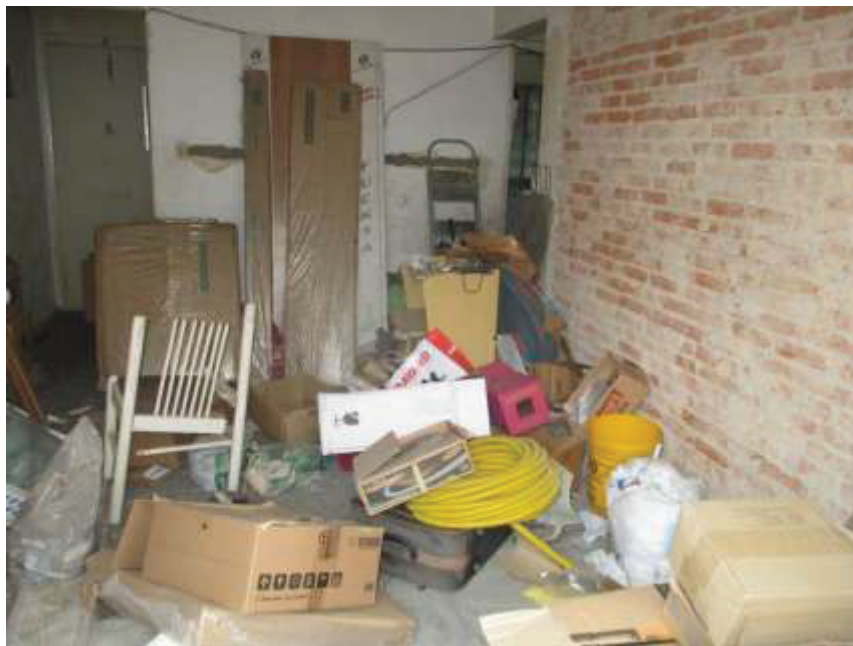
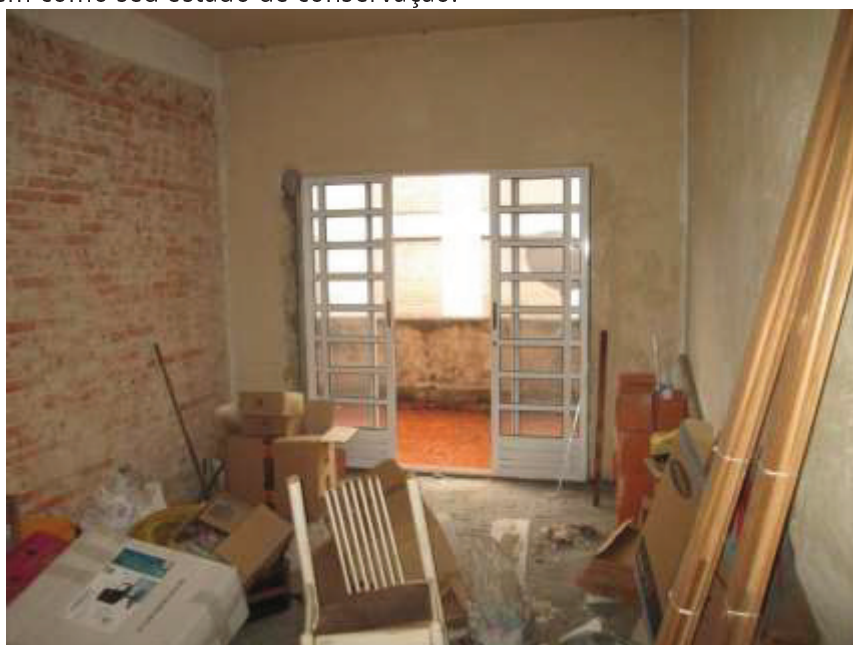
Sala

A sala apresenta piso sem revestimento, paredes revestidas parcialmente em massa fina pintada, e parte em tijolos de barro aparente, teto revestido em massa fina, porta em madeira e janela de vidro com caixilho de alumínio.

Acima e abaixo, temos a vista da sala onde é possível observar a dimensão do referido cômodo, bem como seu estado de conservação.

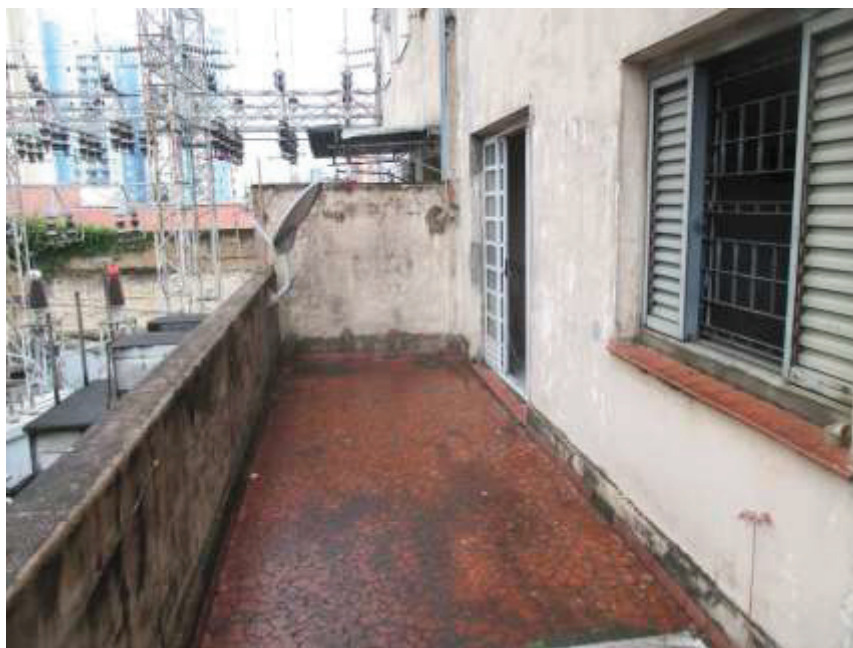
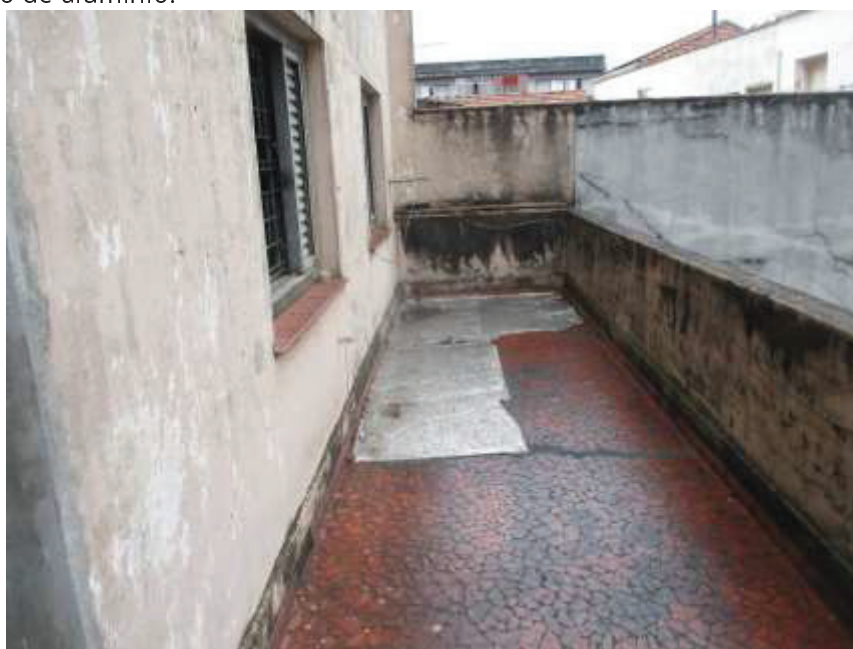
Sacada

A sacada apresenta piso em cacos de cerâmica, paredes e mureta revestidas em massa fina pintada, porta em alumínio e janela de vidro com caixilho de alumínio.

Nas imagens acima e abaixo, é possível observar o piso revestido em cacos de cerâmica, paredes e mureta revestidas em massa fina pintada, porta em alumínio e janela de vidro com caixilho de alumínio.

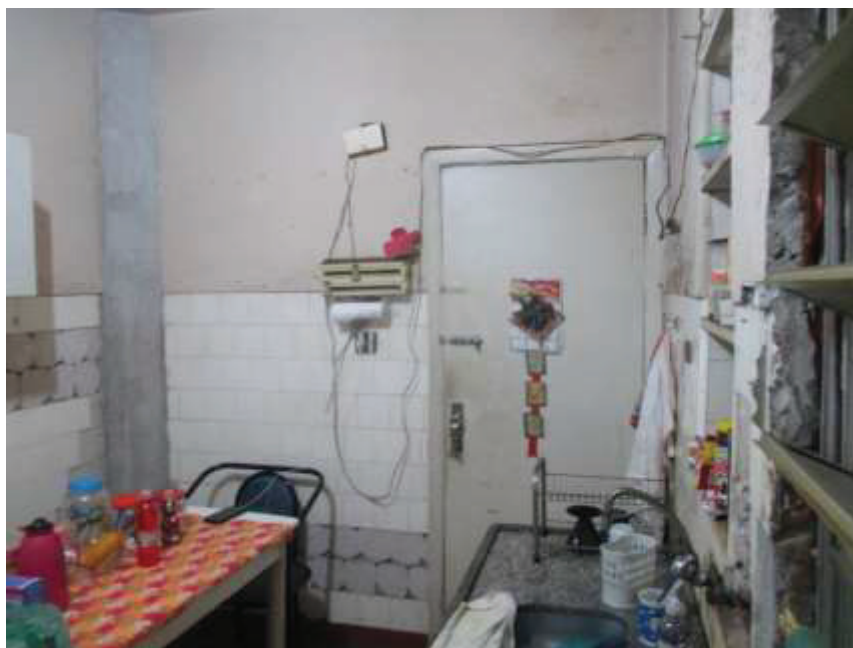
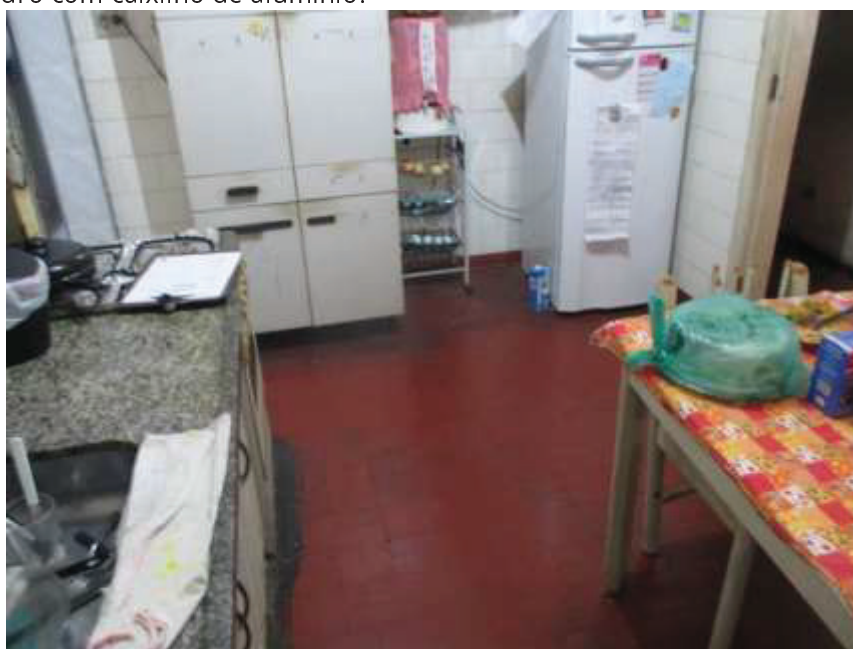
Cozinha

A cozinha possui piso cerâmico, paredes parcialmente azulejadas, teto revestido em massa fina pintada, batente em madeira e janela de vidro com caixilho de alumínio.

Nas tomadas acima e abaixo, temos as imagens da cozinha, onde se nota o piso cerâmico, paredes totalmente azulejadas, teto revestido em massa fina pintada, batente em madeira e janela de vidro com caixilho de alumínio.

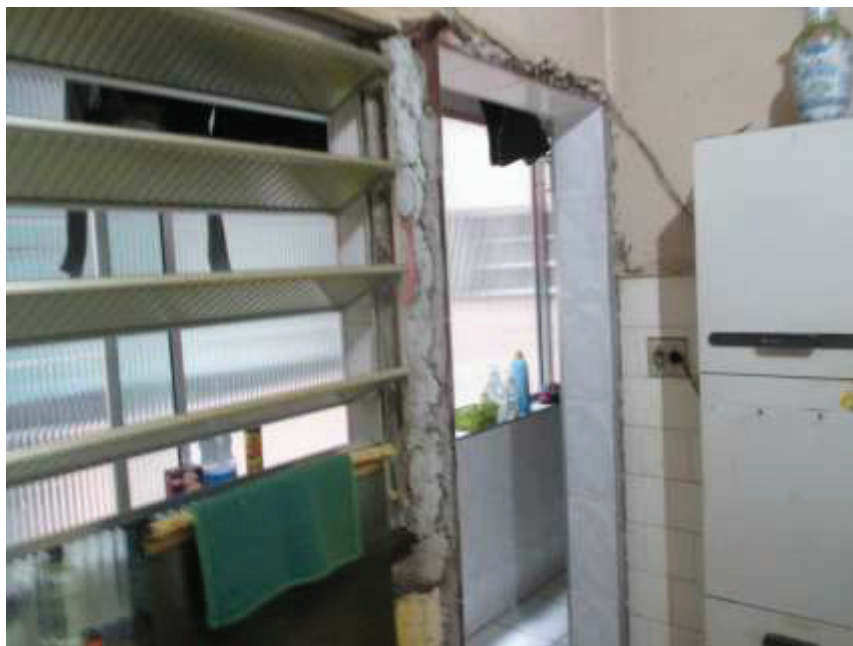
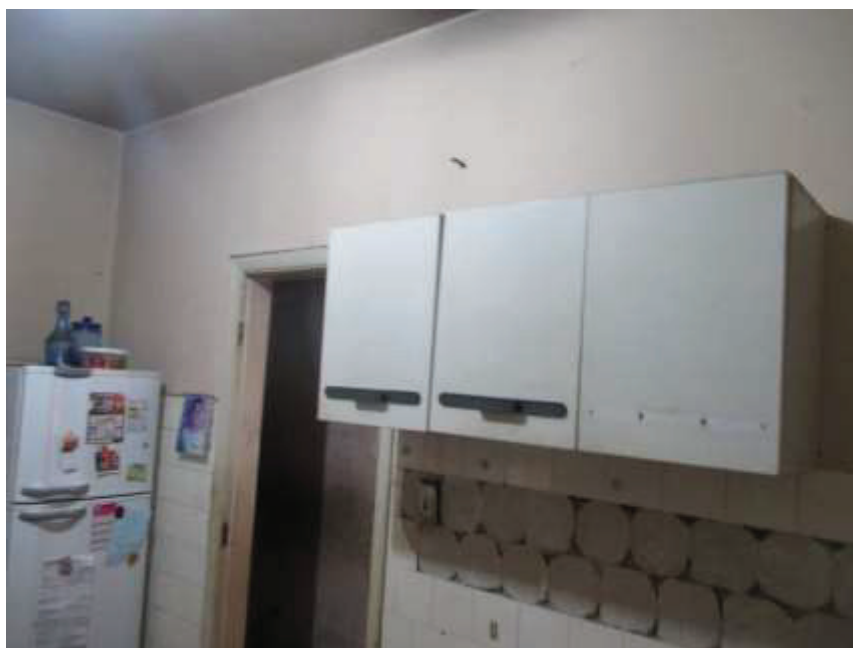
Acima e abaixo, temos outra a vista da cozinha onde é possível observar com maior proximidade o seu estado de conservação, bem como suas características.

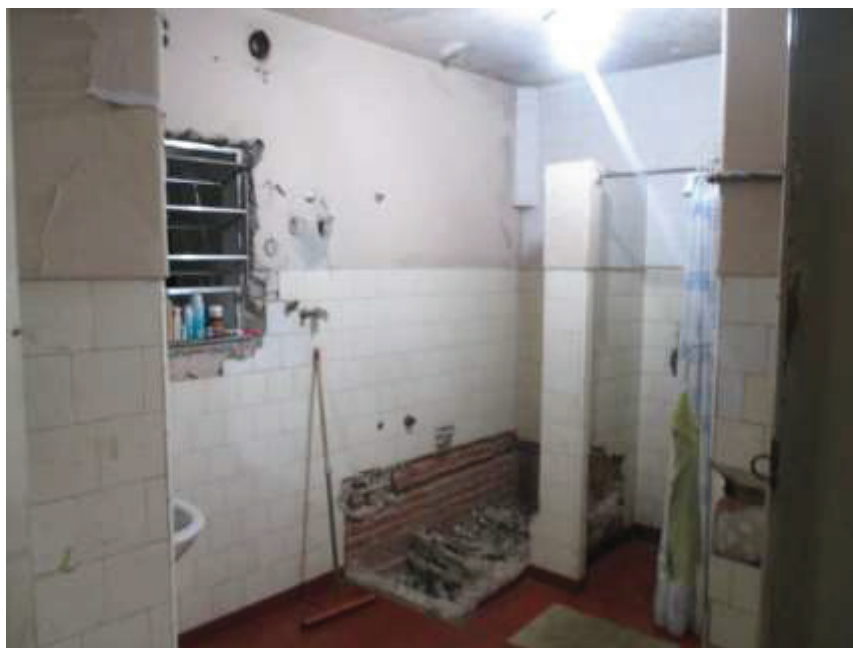
Banheiro

O banheiro apresenta piso cerâmico, paredes parcialmente azulejadas, teto revestido em massa fina pintada, porta em madeira e janela de vidro com caixilho de alumínio.

Nas imagens acima e abaixo, observa-se o banheiro com piso cerâmico, paredes parcialmente azulejadas, teto revestido em massa fina pintada, porta em madeira e janela de vidro com caixilho de alumínio.

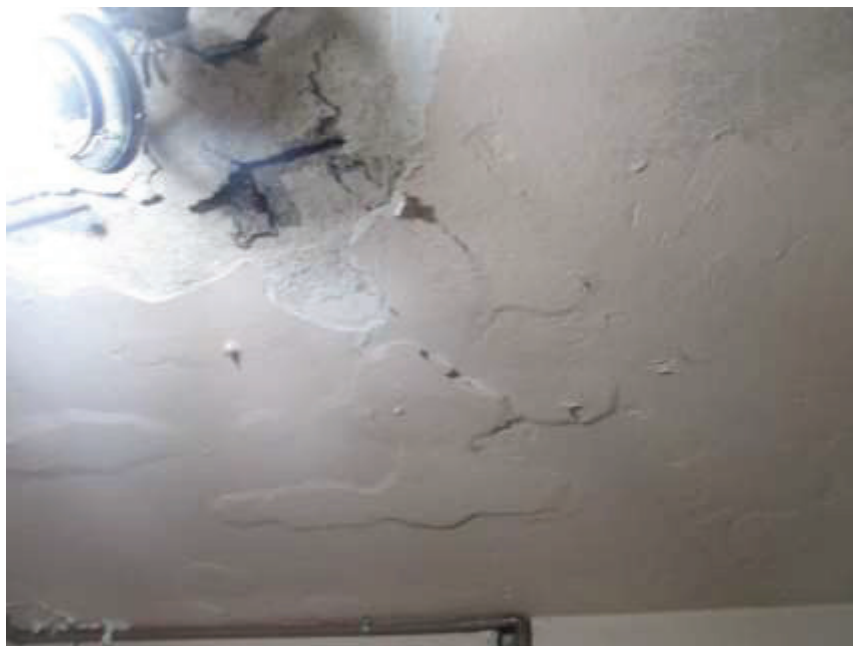
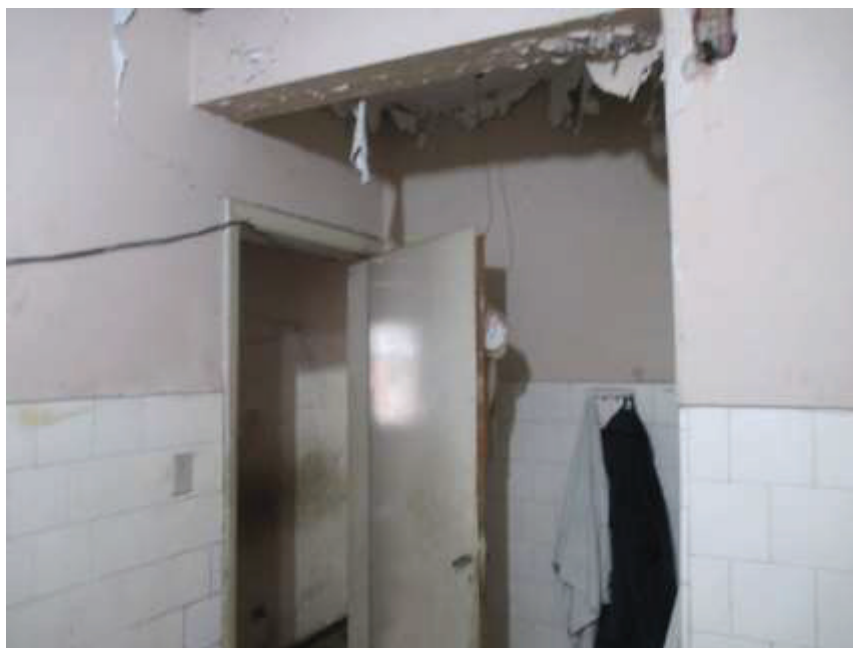
Acima e abaixo, temos outra a vista do banheiro onde é possível observar com maior proximidade o seu estado de conservação, bem como suas características.

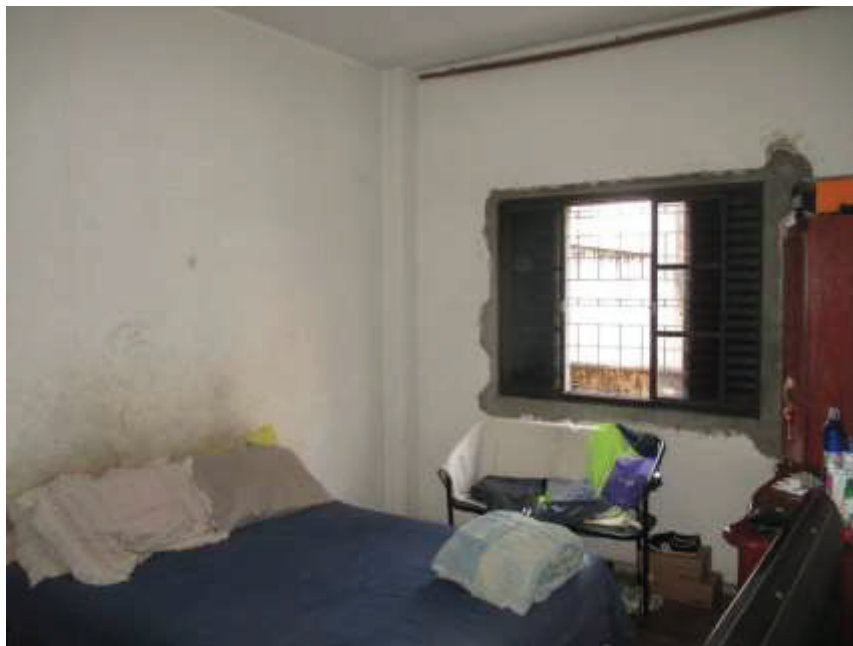
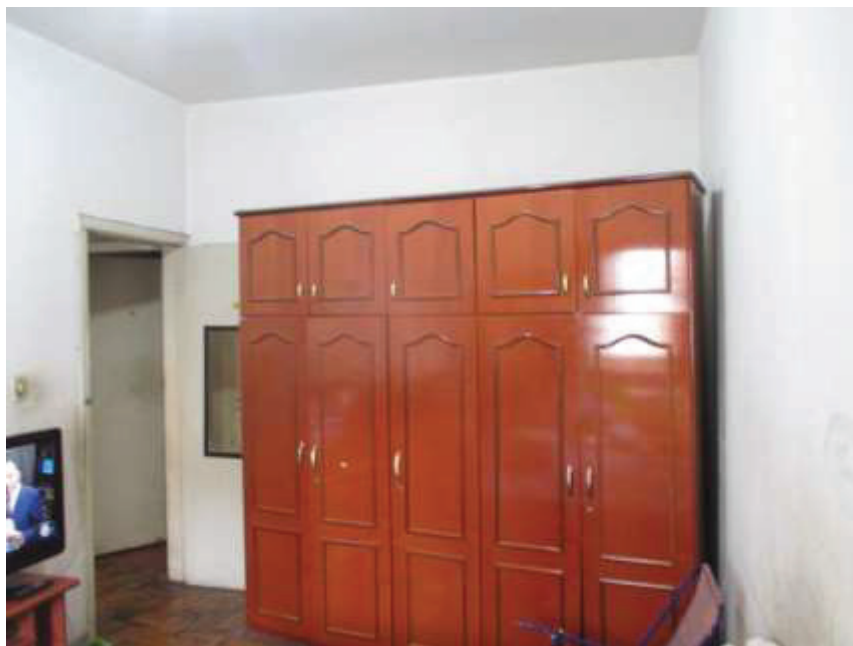
Dormitório I

O dormitório apresenta piso de taco, paredes revestidas em massa fina pintada, bem como o teto, porta em madeira e janela de vidro com caixilho de alumínio.

Nas imagens acima e abaixo, é possível observar as tomadas do dormitório I que possui piso de taco, paredes revestidas em massa fina pintada, bem como o teto, porta em madeira e janela de vidro com caixilho de alumínio.

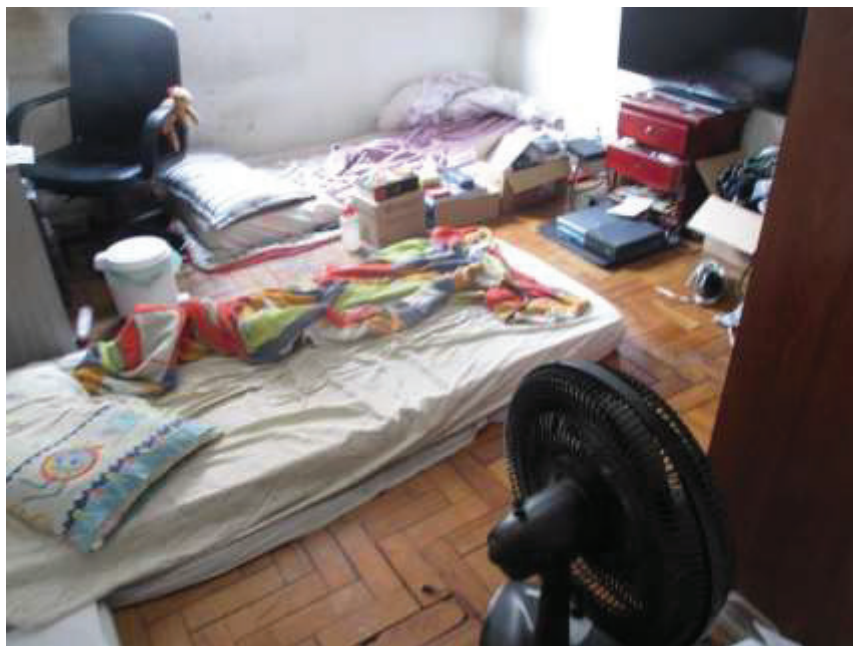
Dormitório II

O dormitório apresenta piso de taco, paredes revestidas em massa fina pintada, bem como o teto, porta em madeira e janela de vidro com caixilho de alumínio.

Nas imagens acima e abaixo, é possível observar as tomadas do dormitório II que possui piso de taco, paredes revestidas em massa fina pintada, bem como o teto, porta em madeira e janela de vidro com caixilho de alumínio.
