EXMO SR. DR. JUIZ DE DIREITO DA **PRIMEIRA** VARA  
CIVEL DA COMARCA DE SÃO BERNARDO DO CAMPO - SP.

Proc. n.º **1007382-96-2014.8.26.0564.**

O objetivo do presente **LAUDO** é a determinação do valor de **"MERCADO"** para o imóvel situado na Rua Tales dos Santos Freire n.º 631 - Bairro Baeta Neves, São Bernardo do Campo, Estado de São Paulo, descrito nos termos dos Autos da Ação de **ALIENAÇÃO JUDICIAL DE BENS**, requerido por **MARIANNA MARTINS FIORI RÂISÂLÂ e outro (s)**, em face de **EULÁLIA VIEGAS FIORE e outro(s)**, autos n.º **1007382-96.2014.8.26.0564**, curso na **1ª** Vara Cível da Comarca, Município e Distrito, de São Bernardo do Campo - SP.

Trata-se de um prédio residencial e seu respectivo terreno do tipo: - **"SOBRADO"**, situado na Rua Tales dos Santos Freire n.º 631 - Bairro Baeta Neves, imóvel devidamente matriculado sob n.º **12.294**, junto ao **1º** Cartório de Registro de Imóveis da Comarca de São Bernardo do Campo - SP, conforme fls. 60/61.

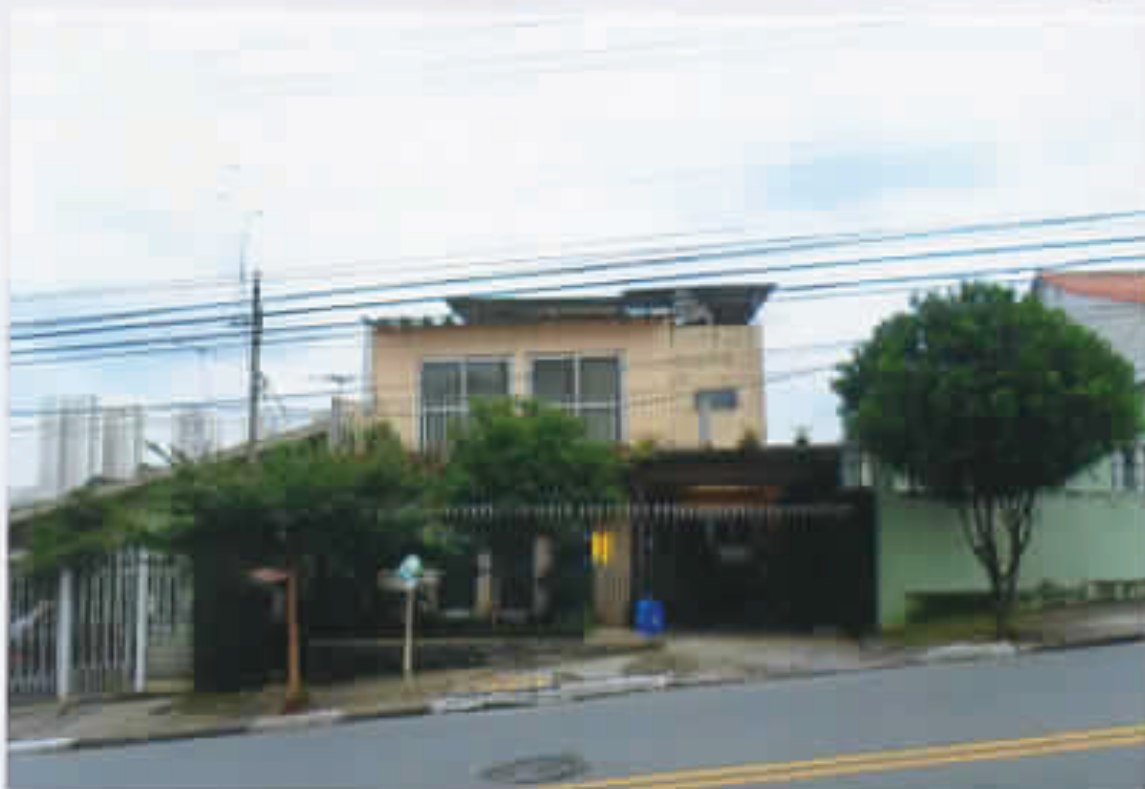
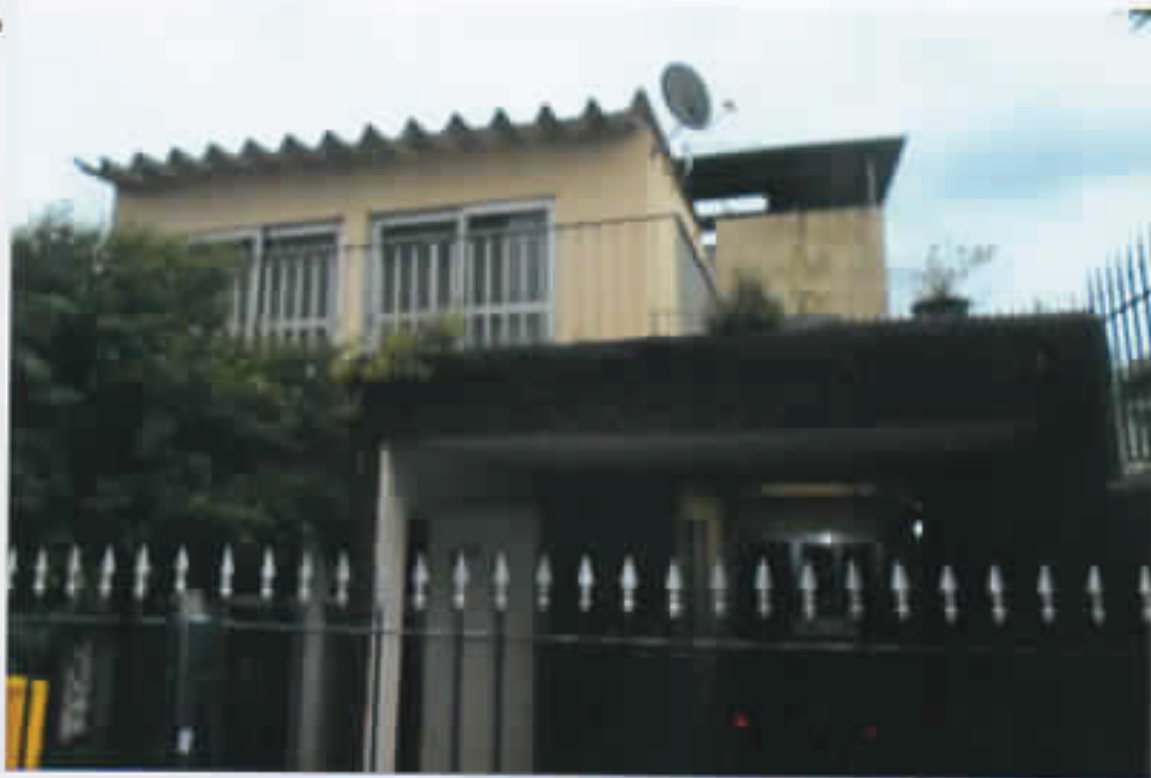
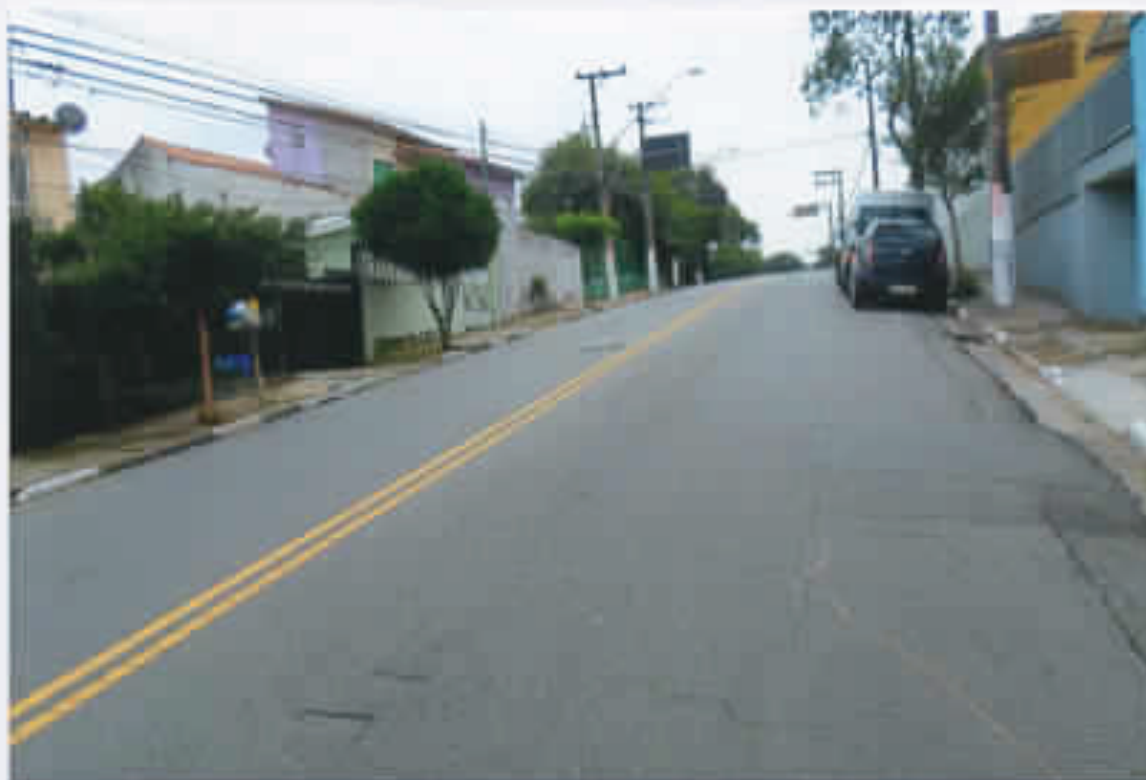
Foto n.º 01, 02 e 03

**VISTA EXTERNA VISUALIZANDO A FACHADA DO REFERIDO IMÓVEL, E VISTA DA RUA TALES DOS SANTOS FREIRE.**

**Pintura Externa:** Massa fina, e pintura em regular estado.

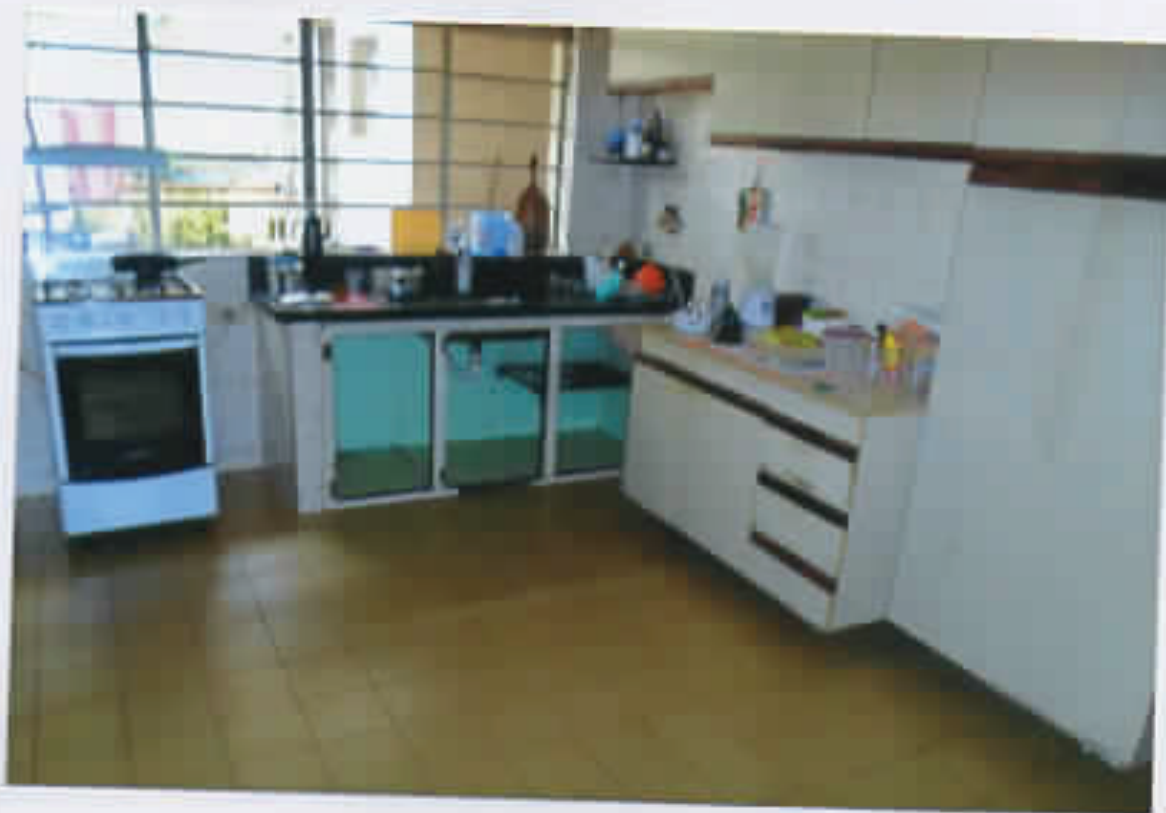
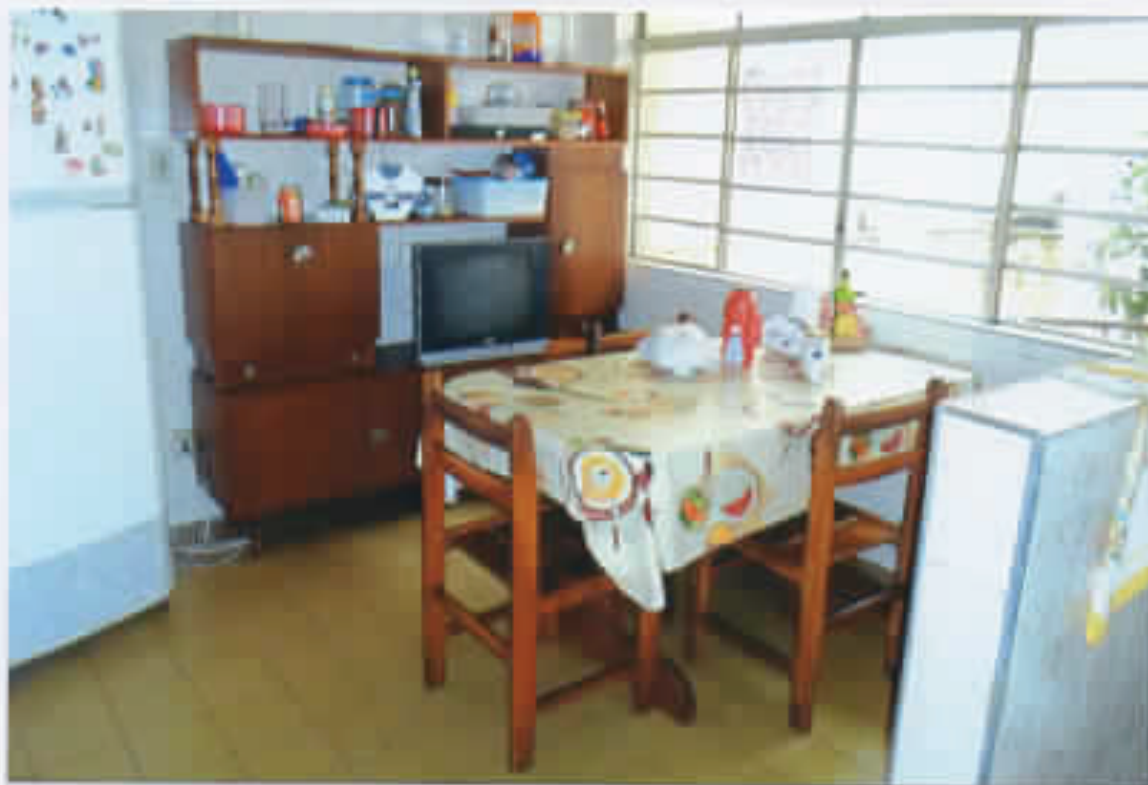
Foto n.º 04 e 05.

<b><u>Copa/Cozinha:</u></b>	
Piso .....	frio em bom estado.
Parede .....	revestida com azulejos até teto (antigos) em péssimo estado.
Forno .....	laje revestida e pintura látex em regular estado,
Porta .....	madeira com pintura à base de esmalte em péssimo estado.
Esquadrias .....	ferro em péssimo estado.

**VISTA INTERNA VISUALIZANDO A COPA/COZINHA.**

No meu ponto de vista, após vistoria realizada no imóvel, é que o imóvel necessita de reforma num todo.

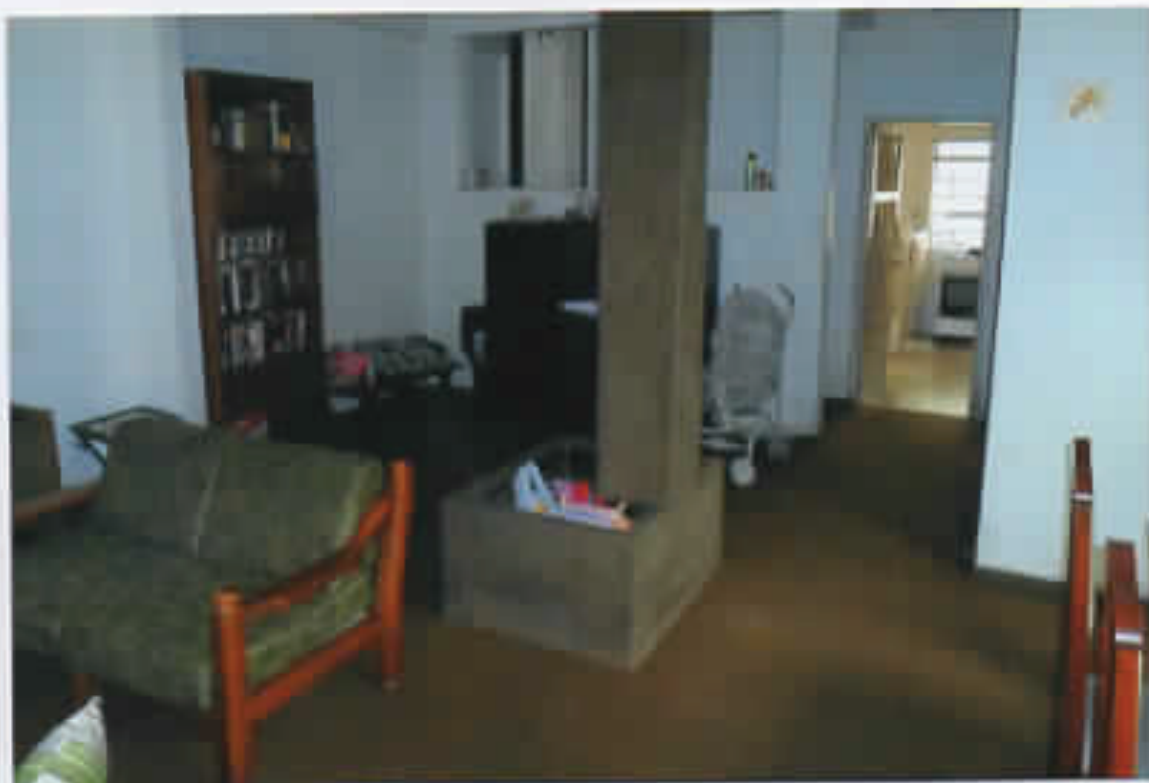
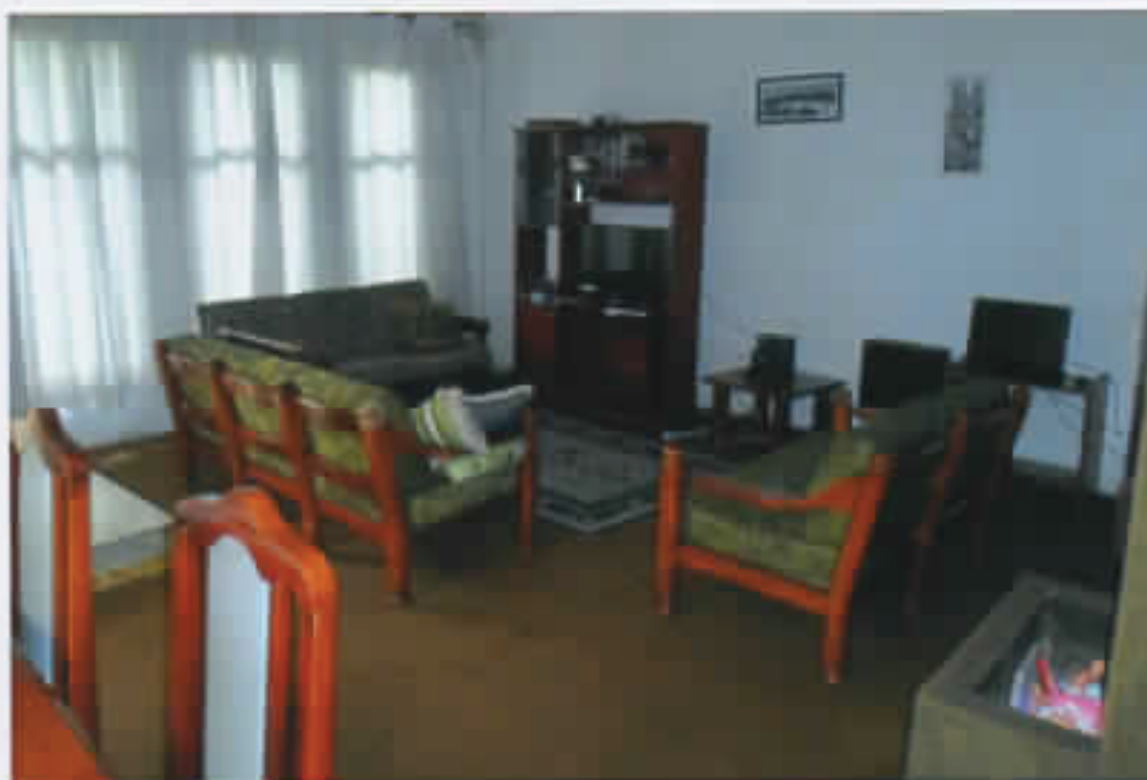
Foto n.º 06 e 07.

<b><u>Sala Para (2) dois Ambientes:</u></b>	
Piso .....	forração em regular estado.
Parede .....	pintura à base de látex em regular estado.
Forro .....	laje revestida, pintura à base de látex em regular estado.
Porta .....	ferro com pintura à base de esmalte em regular estado.
Esquadrias .....	alumínio em bom estado.

**VISTA INTERNA VISUALIZANDO A SALA.**

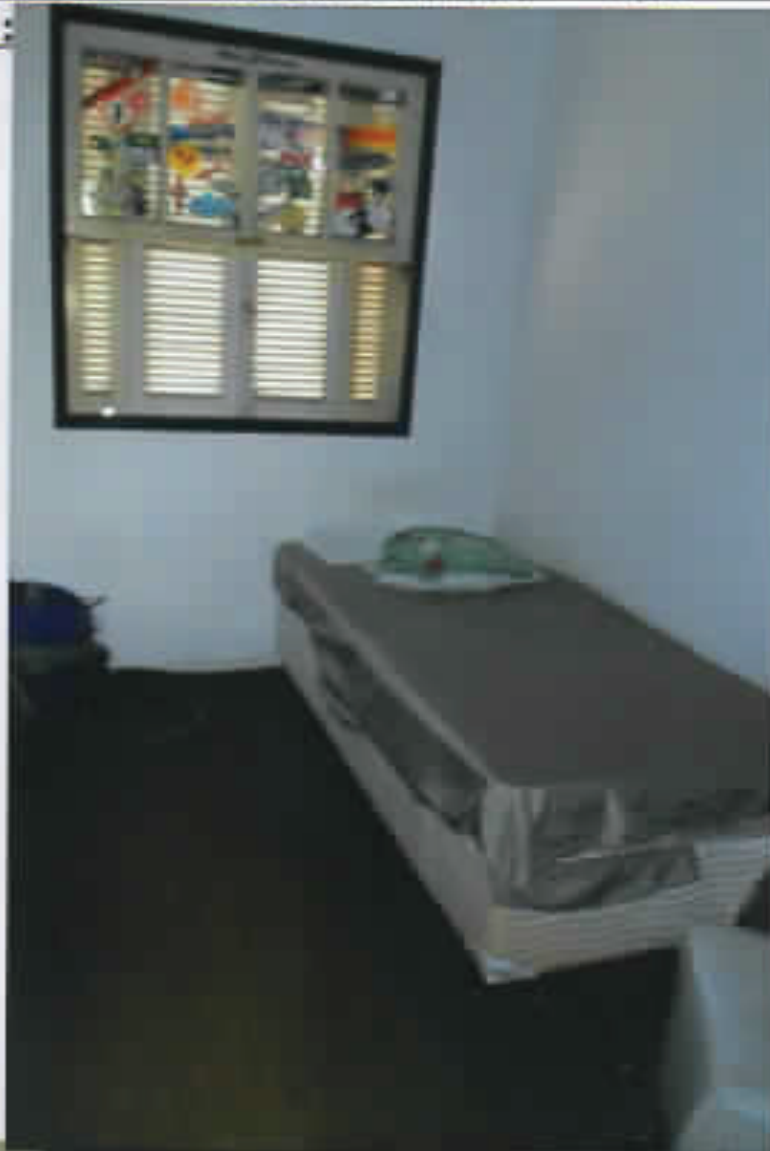
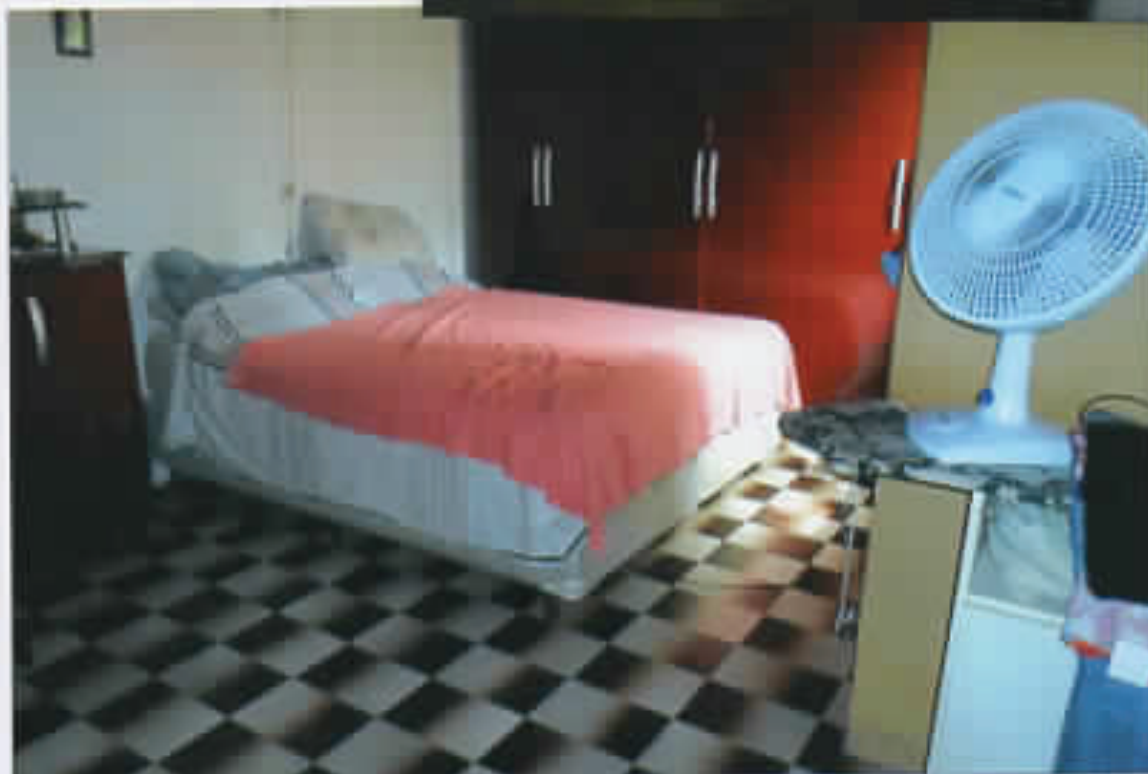
Foto n.º 08 e 09.

<b><u>1º Dormitório Suite:</u></b>	
Piso .....	forração em regular estado.
Parede .....	pintura à base de látex em regular estado.
Forro .....	laje revestida e pintura em regular estado.
Porta .....	madeira em regular estado, pintura à base de verniz.
Esquadrias .....	madeira em regular estado.

<b><u>2º e 3º Dormitórios,</u></b>	
Piso .....	forração em péssimo estado.
Parede .....	pintura à base de látex em regular estado.
Forro .....	laje revestida, pintura a base de látex em regular estado
Portas .....	madeira pintura a base de verniz em regular estado
Esquadrias .....	madeira em regular estado.

No referido dormitório da suite, está apresentando **trincos e/ou rachaduras e infiltrações.**

**VISTA INTERNA VISUALIZANDO UNS DOS**

**DORMITÓRIOS:**

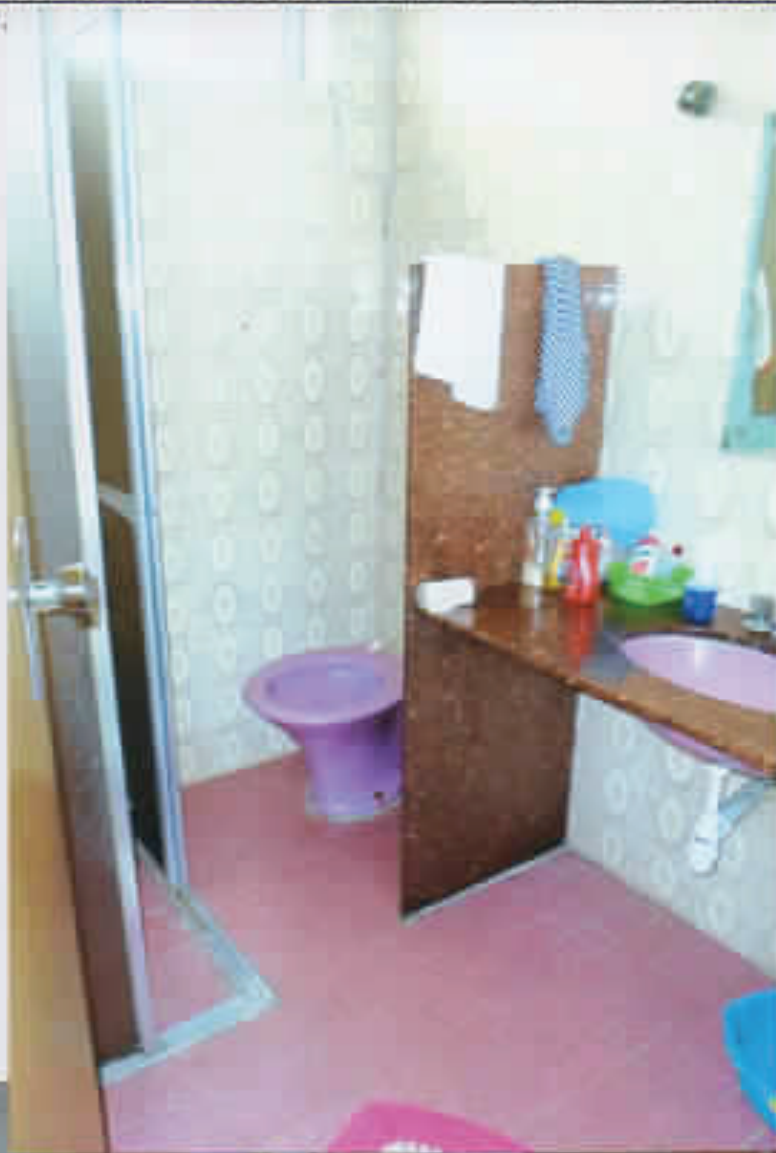
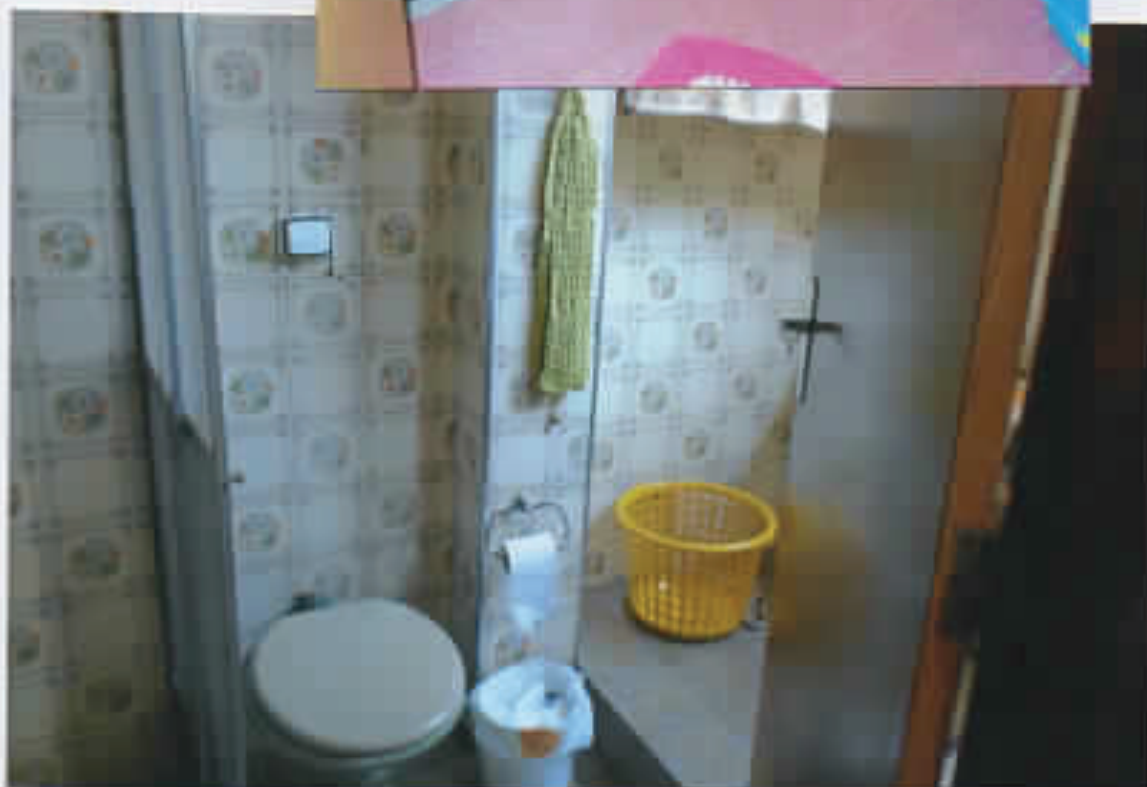
Foto n.º 10 e 11.

<b><u>Banheiro:</u></b>	
Piso .....	frio em regular estado.
Parede .....	revestidas com azulejos até o teto em regular estado.
Forno.....	laje revestida e pintura látex em regular estado.
Porta .....	madeira com pintura à base de esmalte em regular estado.
Esquadrias.....	ferro em péssimo estado.

**VISTA INTERNA VISUALIZANDO UNS DOS BANHEIROS.**

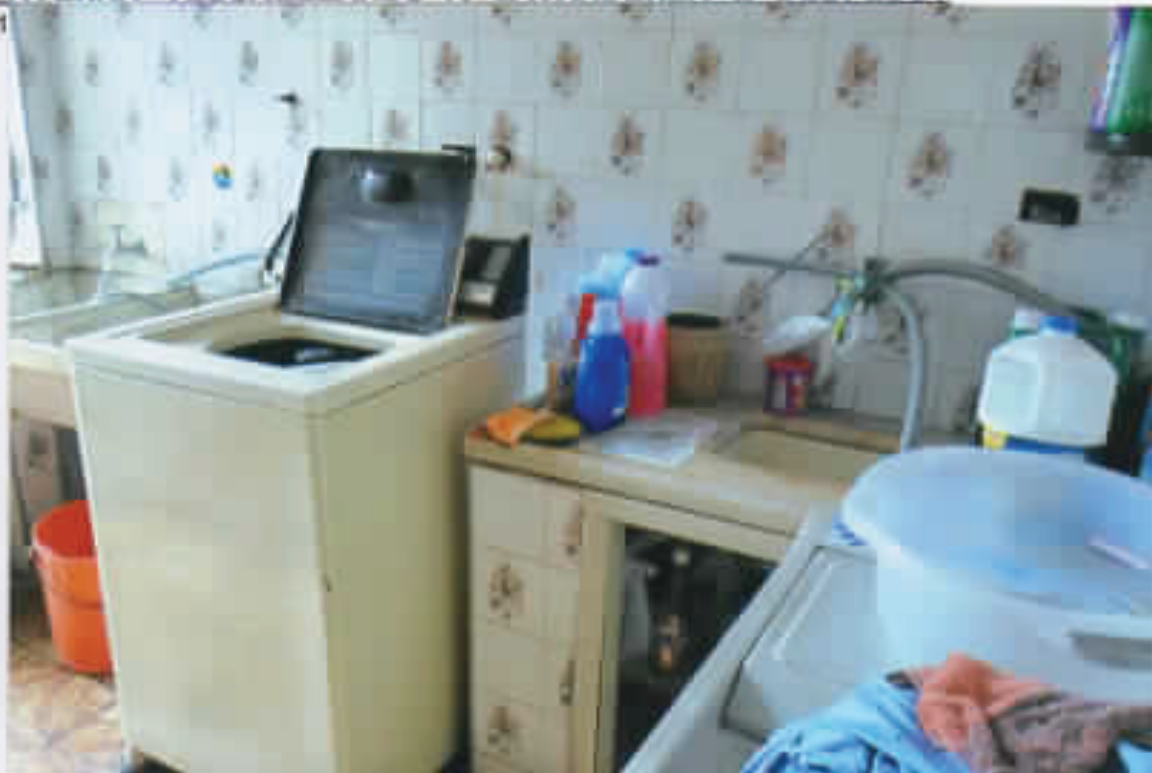
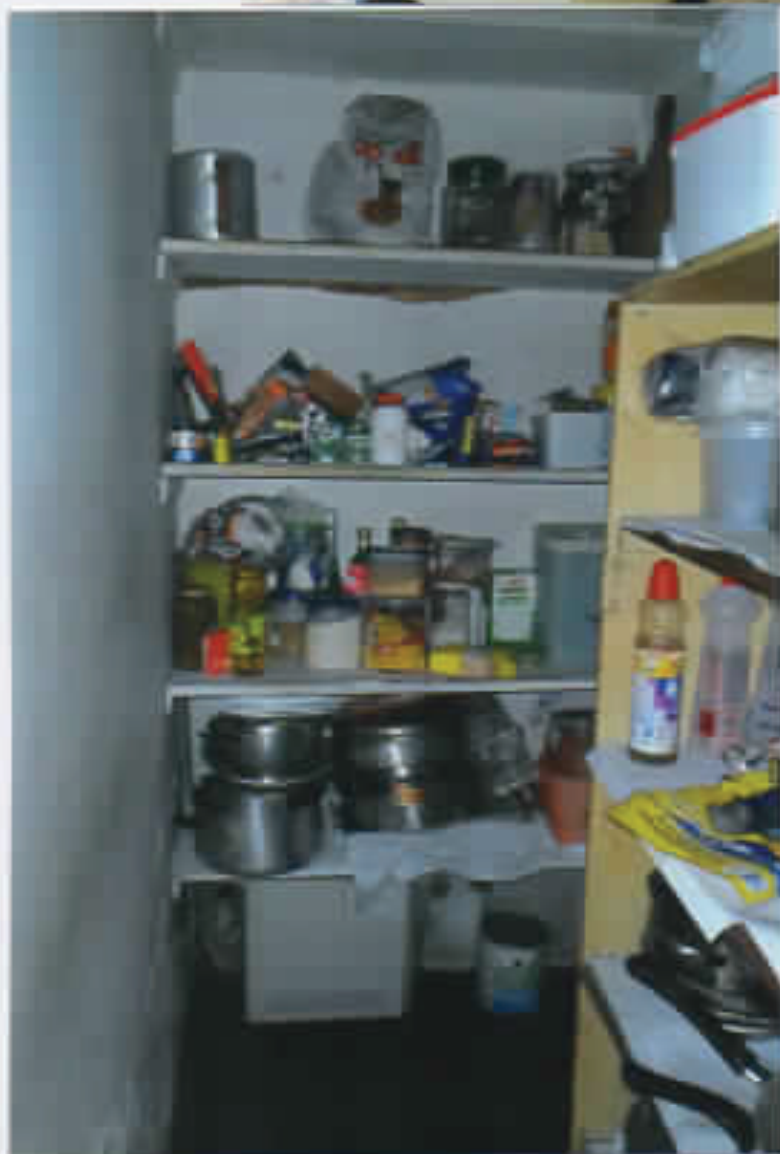
Foto n.º 12 e 1

<b><u>Área de Serviço:</u></b>	
Piso.....	frio em regular estado
Paredes.....	revestidas com azulejos decorados até o teto em regular estado.
Forno.....	laje revestida e pintura a base de látex em regular estado.
Porta.....	sem porta.
Esquadrias.....	ferro em péssimo estado.

**VISTA INTERNA VISUALIZANDO A LAVANDERIA E DESPEJO.**

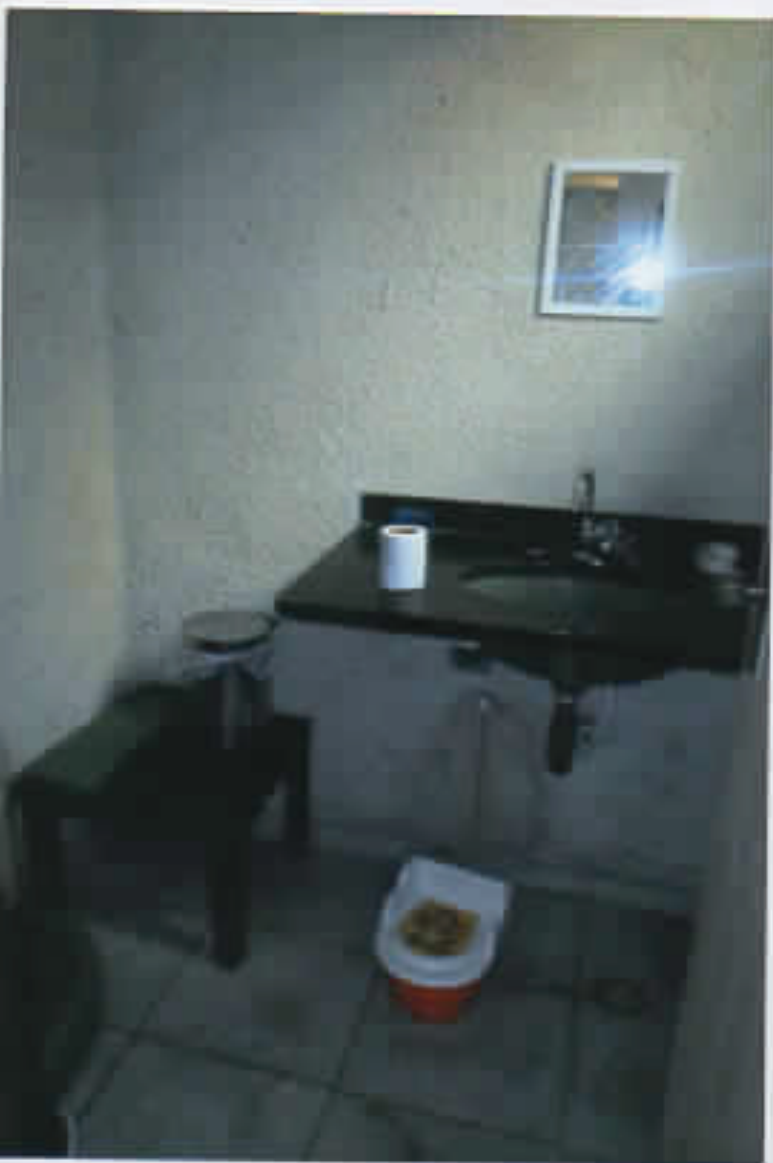
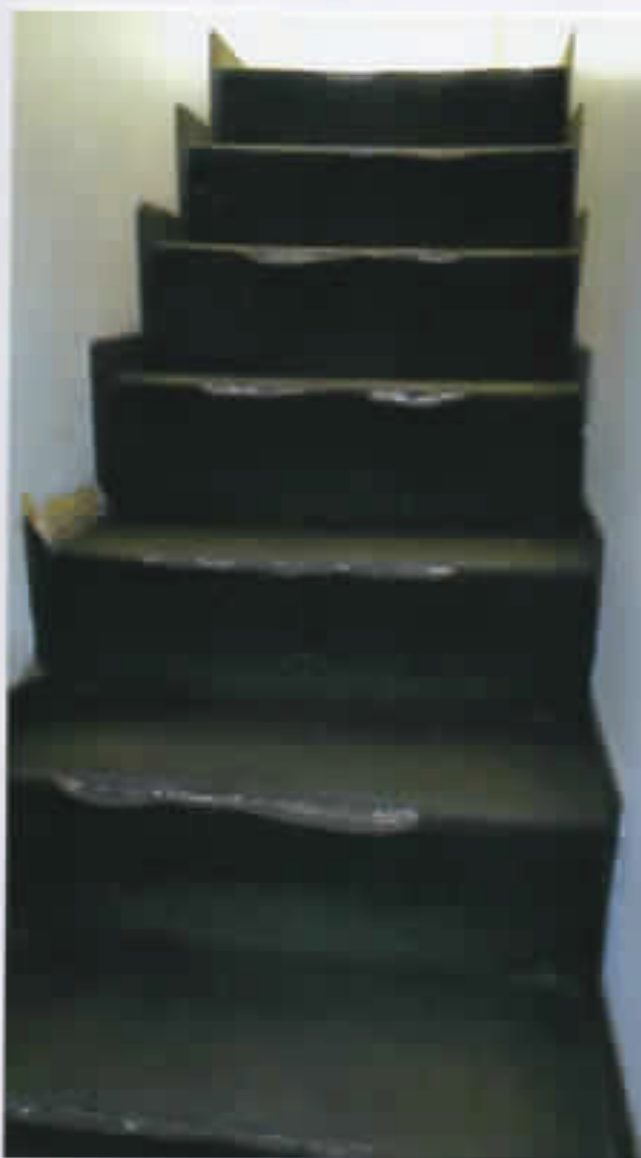
Fotos 14 e 15.

As escadas e corredor que dão acesso aos dormitórios são revestidos por forração que estão em **péssimo estado de conservação.**

**VISTA INTERNA VISUALIZANDO LAVABO E ESCADAS.**

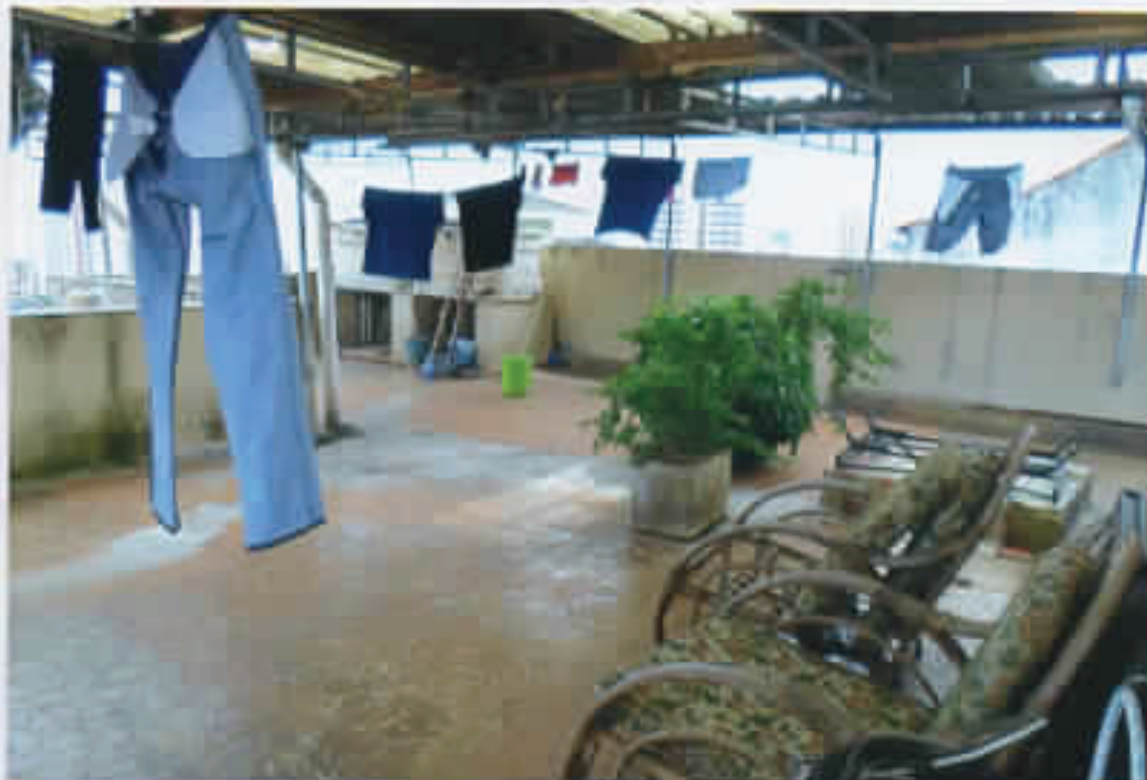
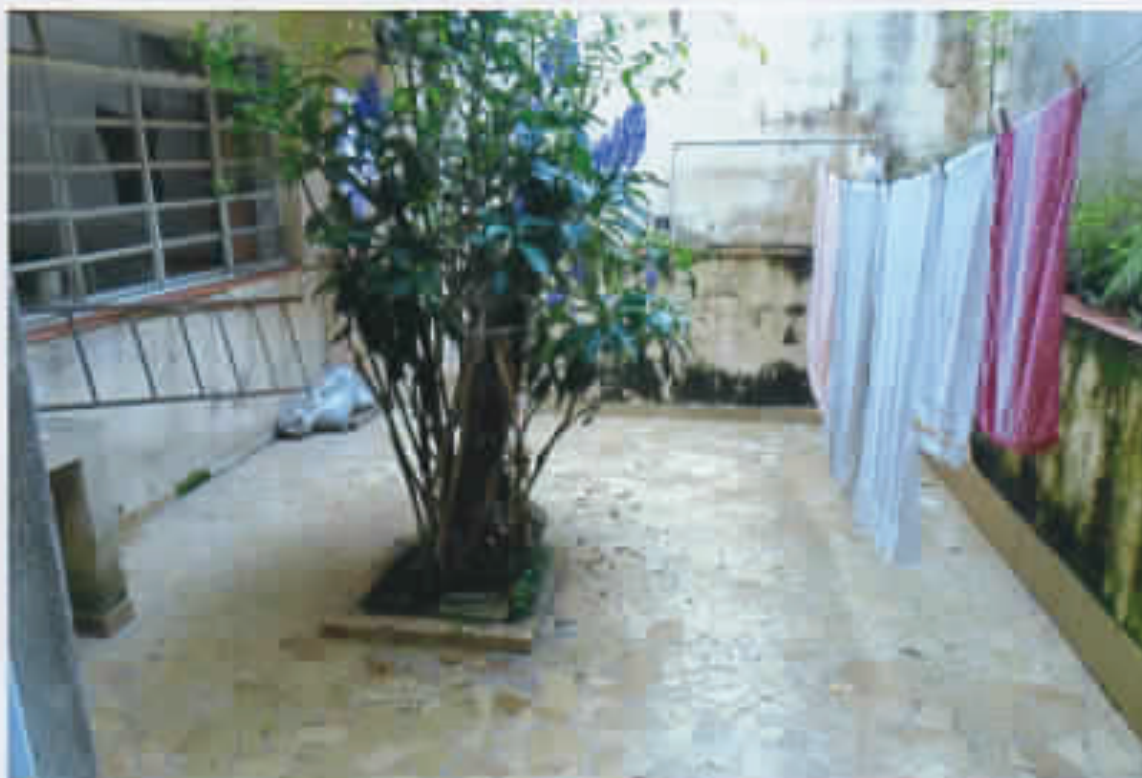
Foto: 16 e 17.

**Quintal:** Piso caquinhos em péssimo estado e pintura em regular estado.

Na parte superior do imóvel, onde se encontra as caixas de água, está área é coberta e serve aparentemente para festas se assim desejarem, estando no estado regular de conservação.

**VISTA INTERNA VISUALIZANDO SOLARIUM E QUINTAL.**
