ROTEIRO

O presente trabalho tem por objetivo vistoriar e avaliar o imóvel localizado na rua Daniel Malettini nº 545, vaga da garagem demarcada pertencente ao apartamento nº83, bloco Edifício Orquídea do Condomínio Edifício Moradas de Santana, bairro Santana, município de São Paulo, face à ação de EXECUÇÃO requerida por BANCO BRADESCO contra ESPAÇO LA DOLCE LTDA -ME que corre perante a 5ª. Vara Cível, Fórum Central, processo 1016415-47.2014.8.26.0100.

CAPÍTULO II -VISTORIA.

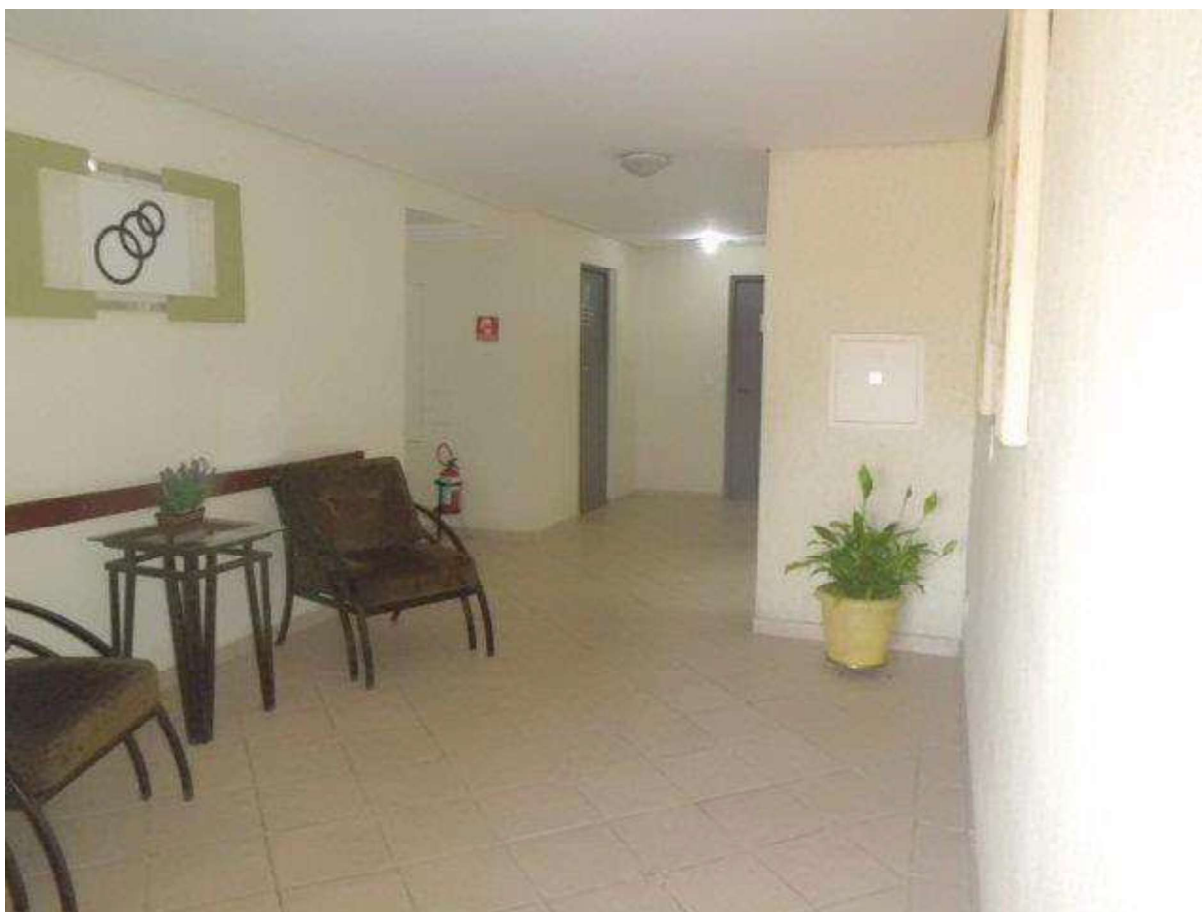
HALL DE ENTRADA SOCIAL E SERVIÇO

Piso ladrilho cerâmico.

Parede massa fina com pintura látex.

Forro em molduras de gesso com luminárias aparentes.

Portas tipo correr em esquadria alumínio.

DETALHE DAS CARACTERÍSTICAS CONSTRUTIVAS DO HALL.

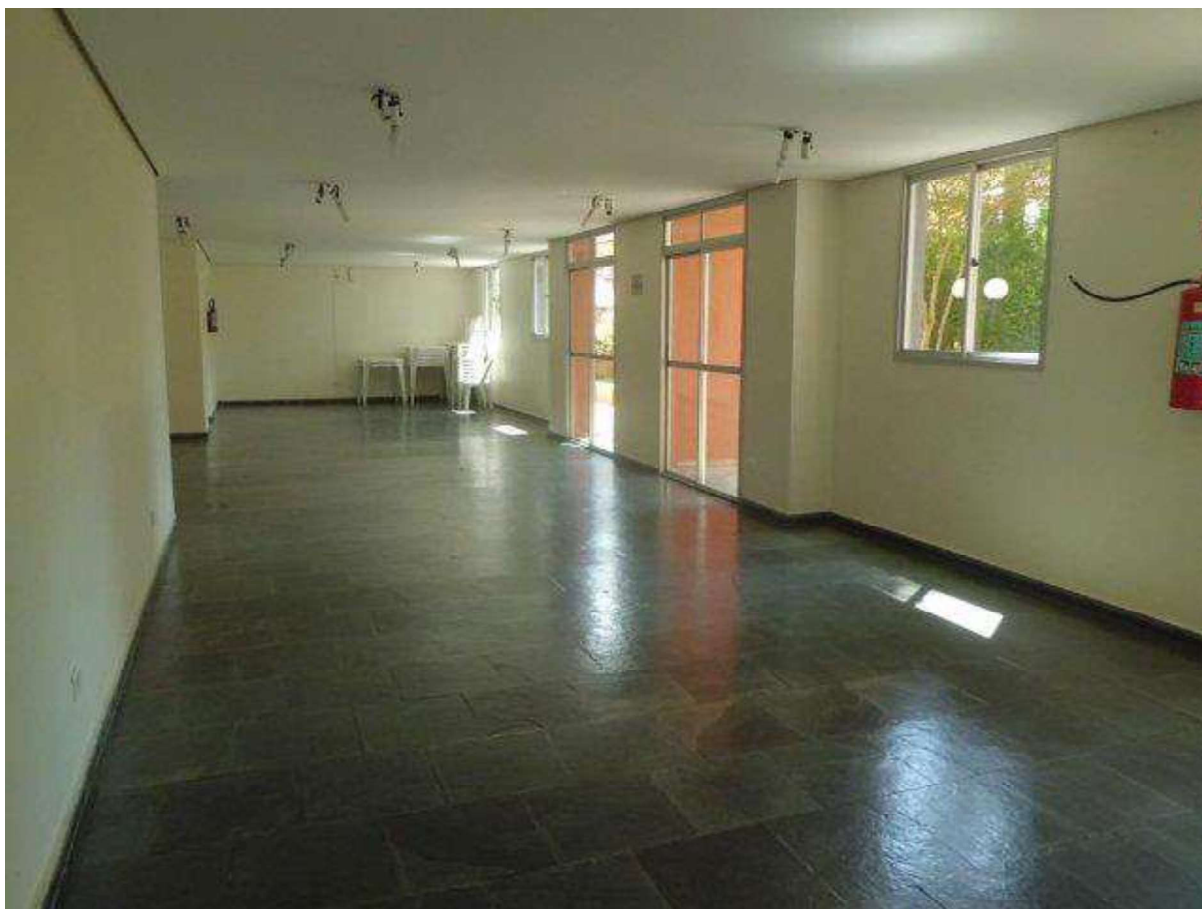
SALÃO DE FESTAS

Piso em revestimento em ardósia.

Parede massa fina com pintura látex.

Forro em molduras de gesso com luminárias aparente.

Porta e janela esquadria alumínio .

DETALHE DAS CARACTERÍSTICAS CONSTRUTIVAS .

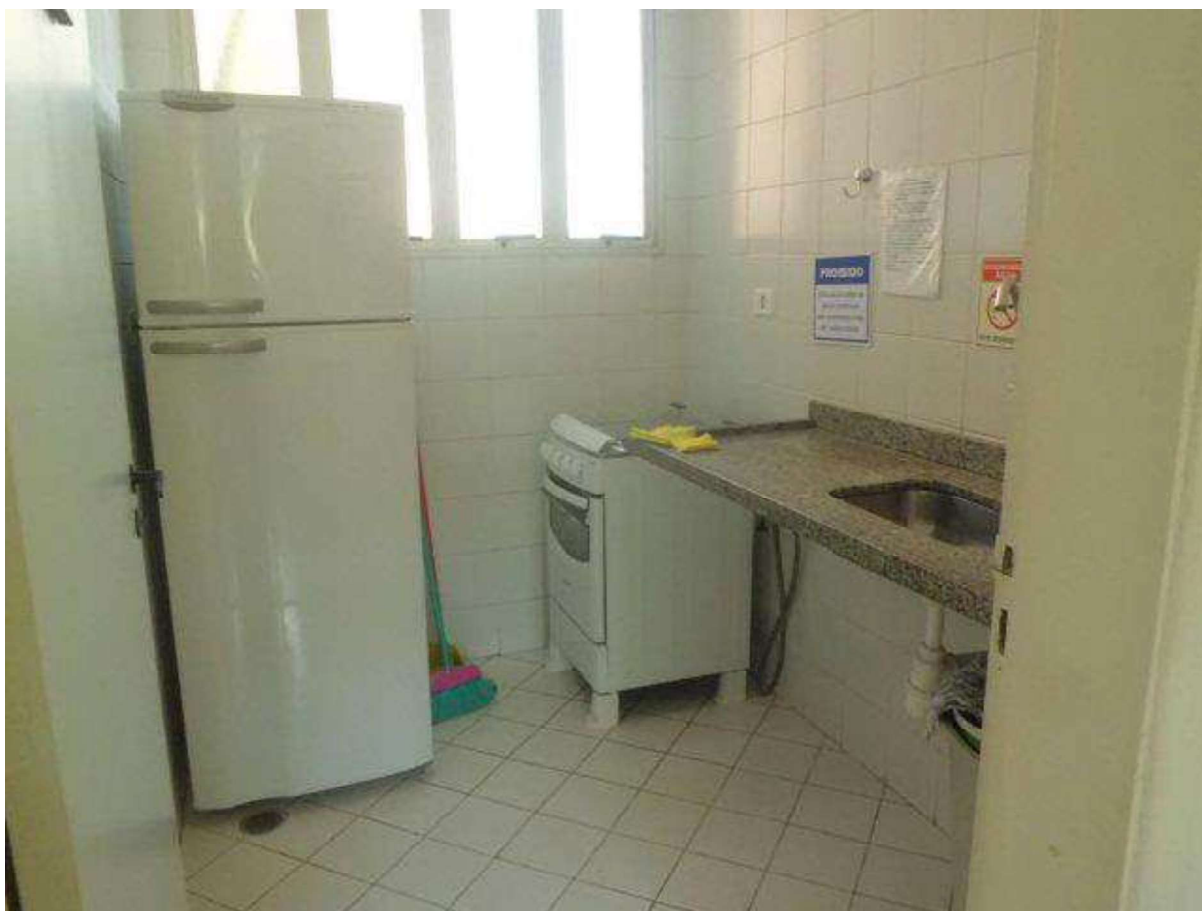
COZINHA- SALÃO DE FESTAS

Piso ladrilho cerâmico.

Parede azulejo até o teto.

Janela basculante alumínio .

DETALHE DAS CARACTERÍSTICAS CONSTRUTIVAS .

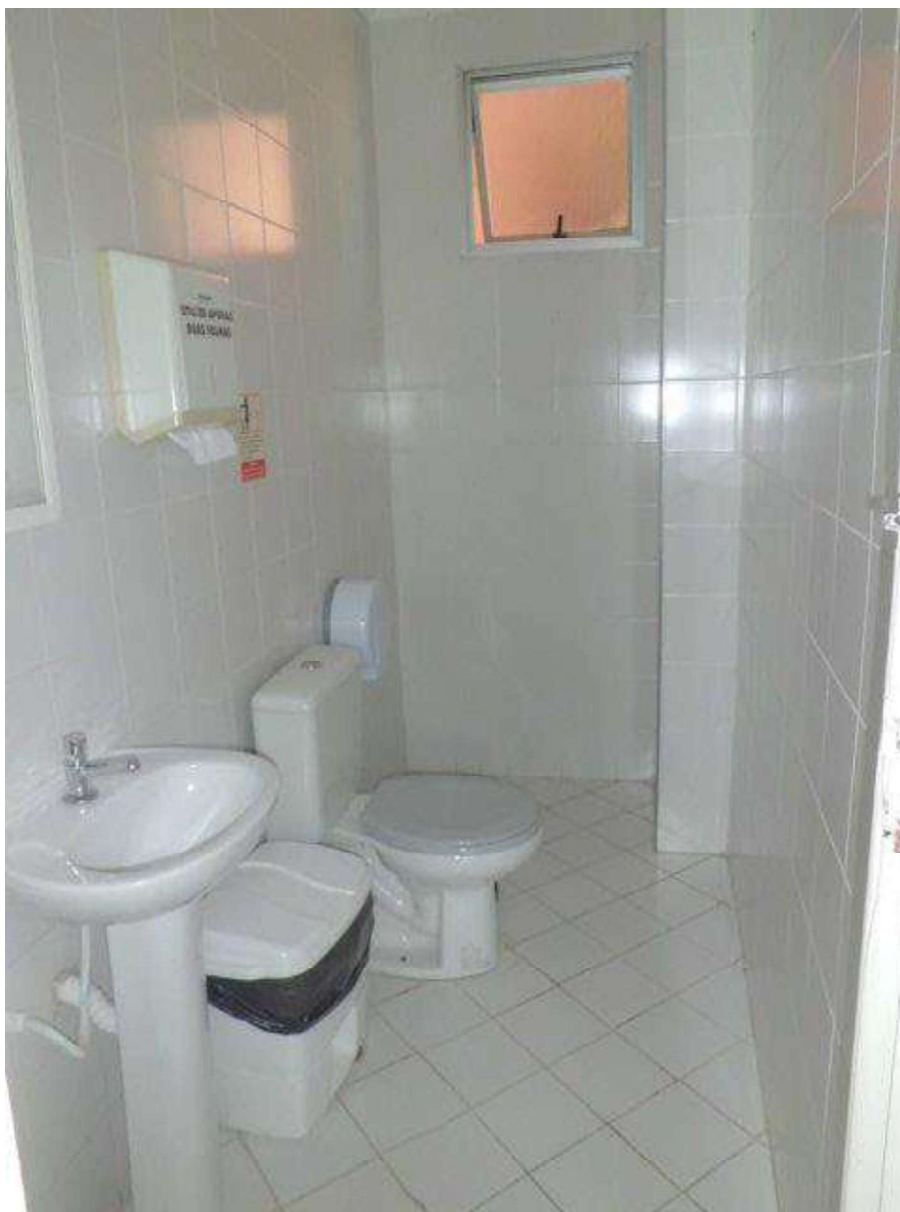
W.C MASCULINO

Piso ladrilho cerâmico .

Parede azulejo até o teto.

Janela basculante alumínio.

DETALHE DAS CARACTERÍSTICAS CONSTRUTIVAS .

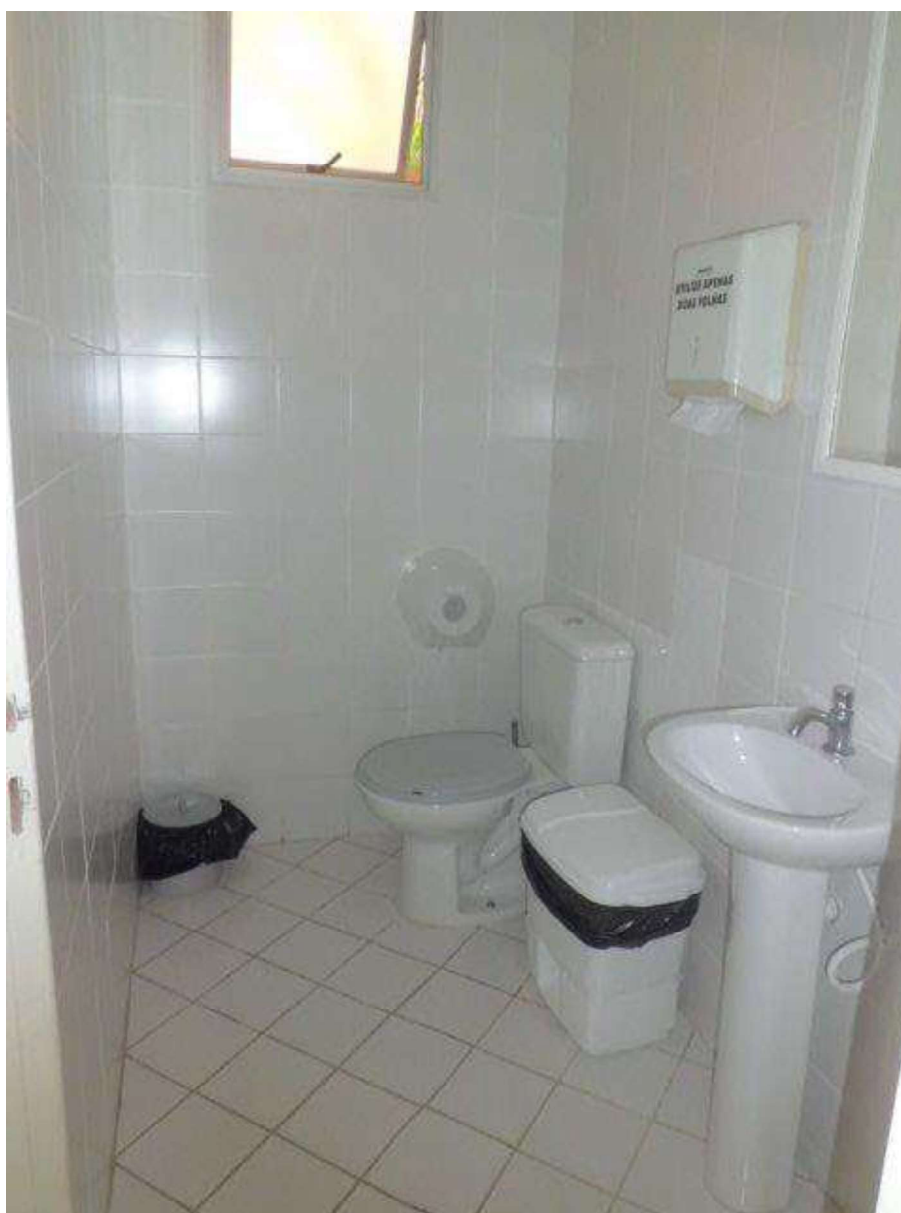
W.C FEMININO

Piso ladrilho cerâmico .

Parede azulejo até o teto.

Janela basculante alumínio.

DETALHE DAS CARACTERÍSTICAS CONSTRUTIVAS .

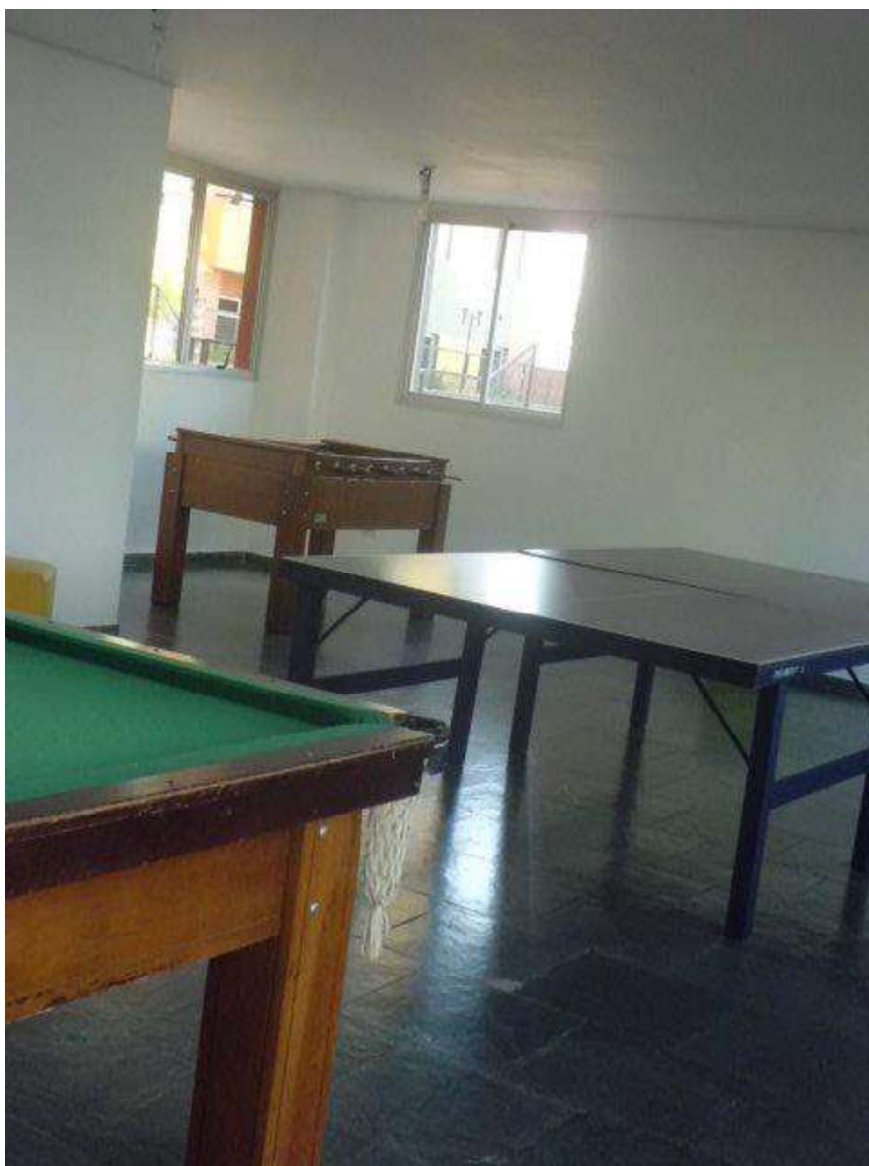
SALA DE JOGOS

Piso em ardósia.

Parede massa fina com pintura látex.

Forro em gesso com luminárias aparente.

Janela esquadria alumínio.

DETALHE DAS CARACTERÍSTICAS CONSTRUTIVAS .

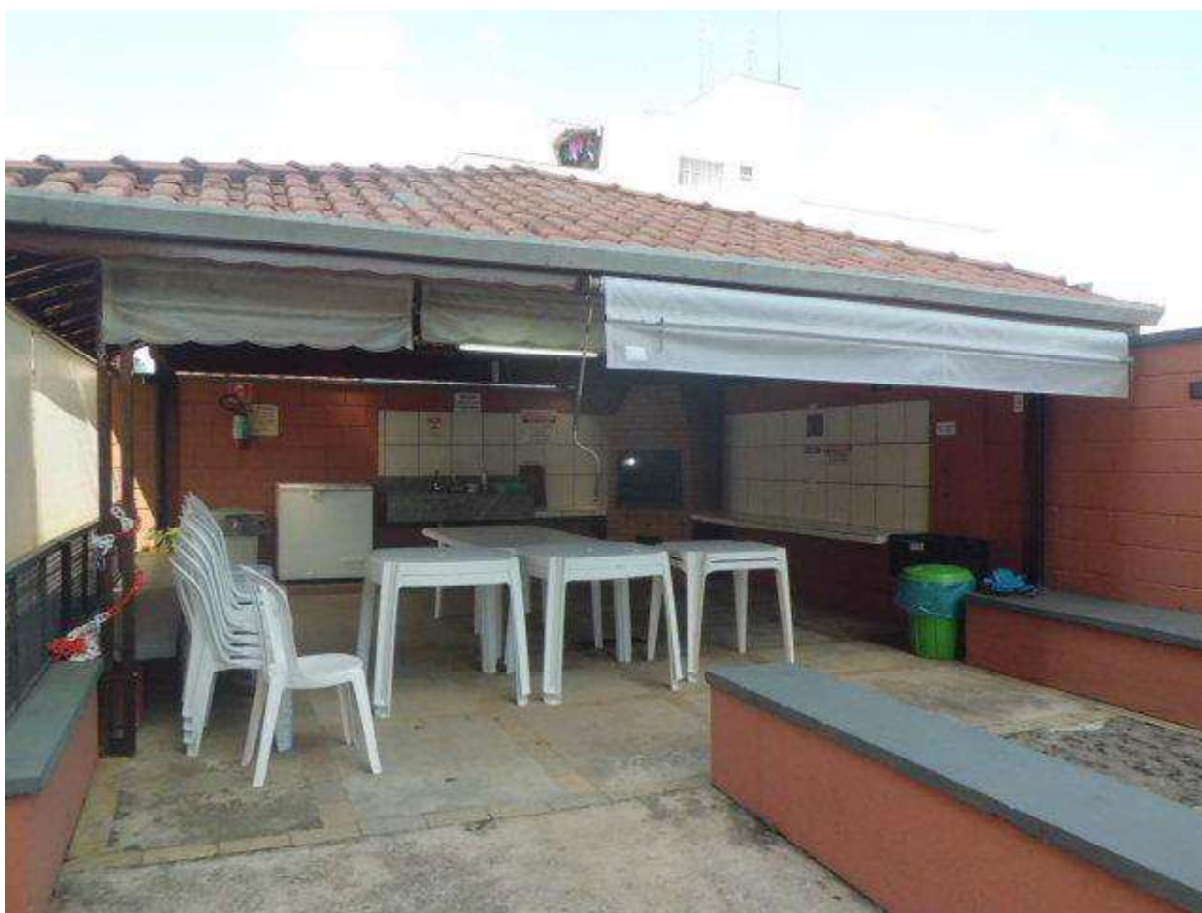
ÁREA DA CHURRASQUEIRA.

Na área livre externa foi projetada cobertura em telhas cerâmicas e estrutura de madeira para aproveitamento do espaço do terreno para área de lazer com churrasqueira e instalações de equipamentos para refrigeração e televisão.

VISTA DA ÁREA DA CHURRASQUEIRA LOCALIZADA JUNTO AS PINCINAS.

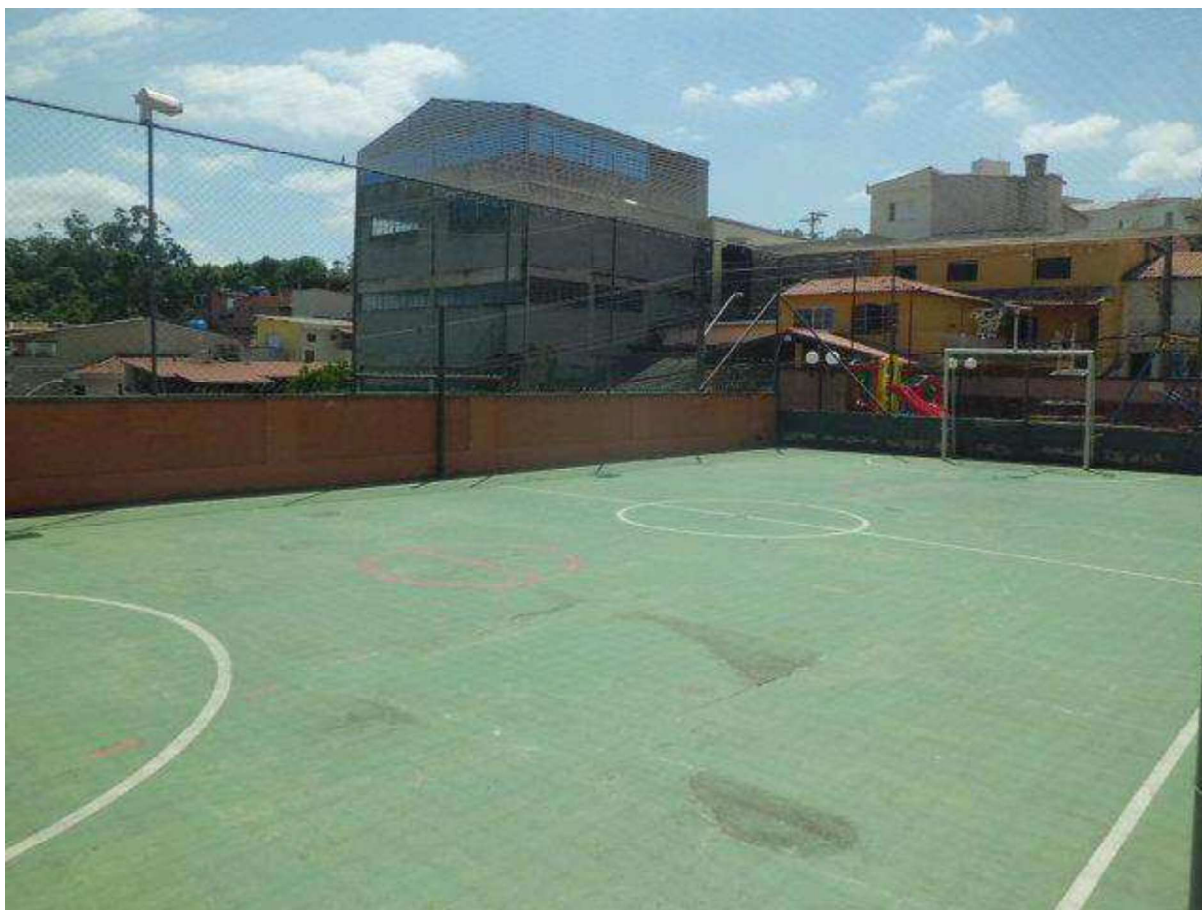
QUADRA POLIESPORTIVA

A quadra poliesportiva para lazer dos condôminos possui piso com pintura especial e telas com alambrados fixadas em estrutura metálica.

VISTA DA ÁREA DE LAZER.

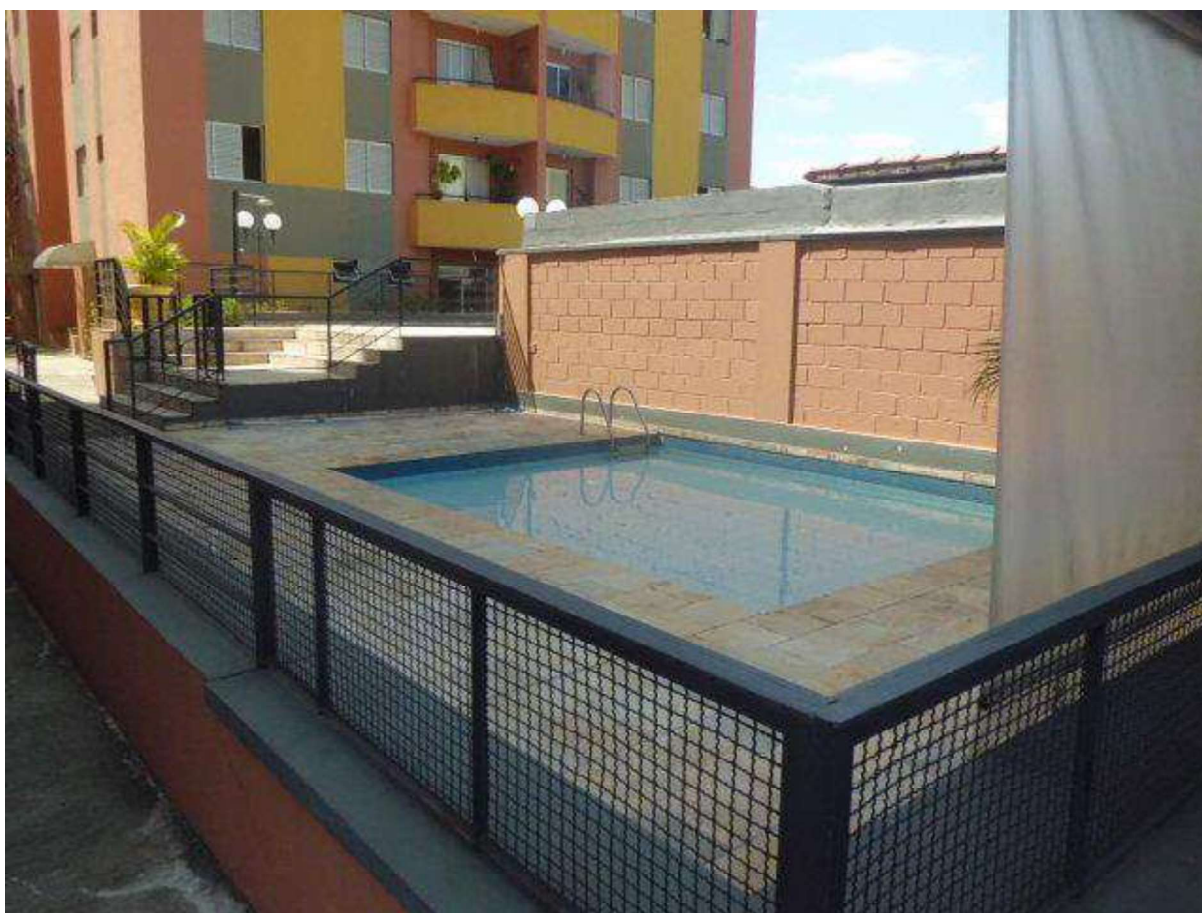
PISCINA INFANTIL

Revestimento em pastilha cerâmica na cor azul.

Bordas em pedra natural tipo goiás.

VISTA GERAL DA ÁREA DA PISCINA INFANTIL.

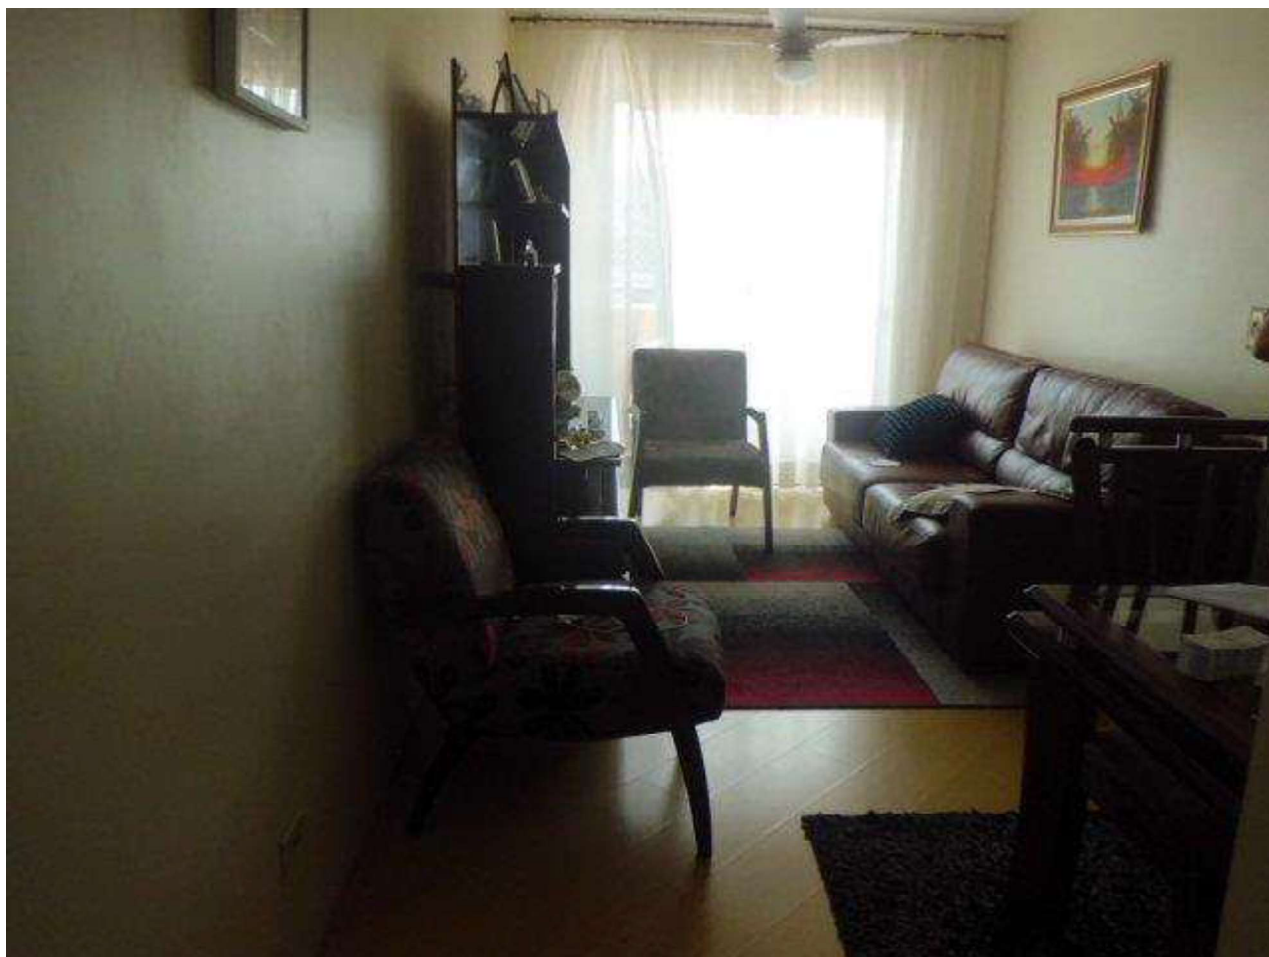
SALA DE ESTAR

Piso laminado.

Paredes em massa com pintura látex.

Porta balcão esquadria de alumínio.

ASPECTO DAS CARACTERÍSTICAS CONSTRUTIVAS.

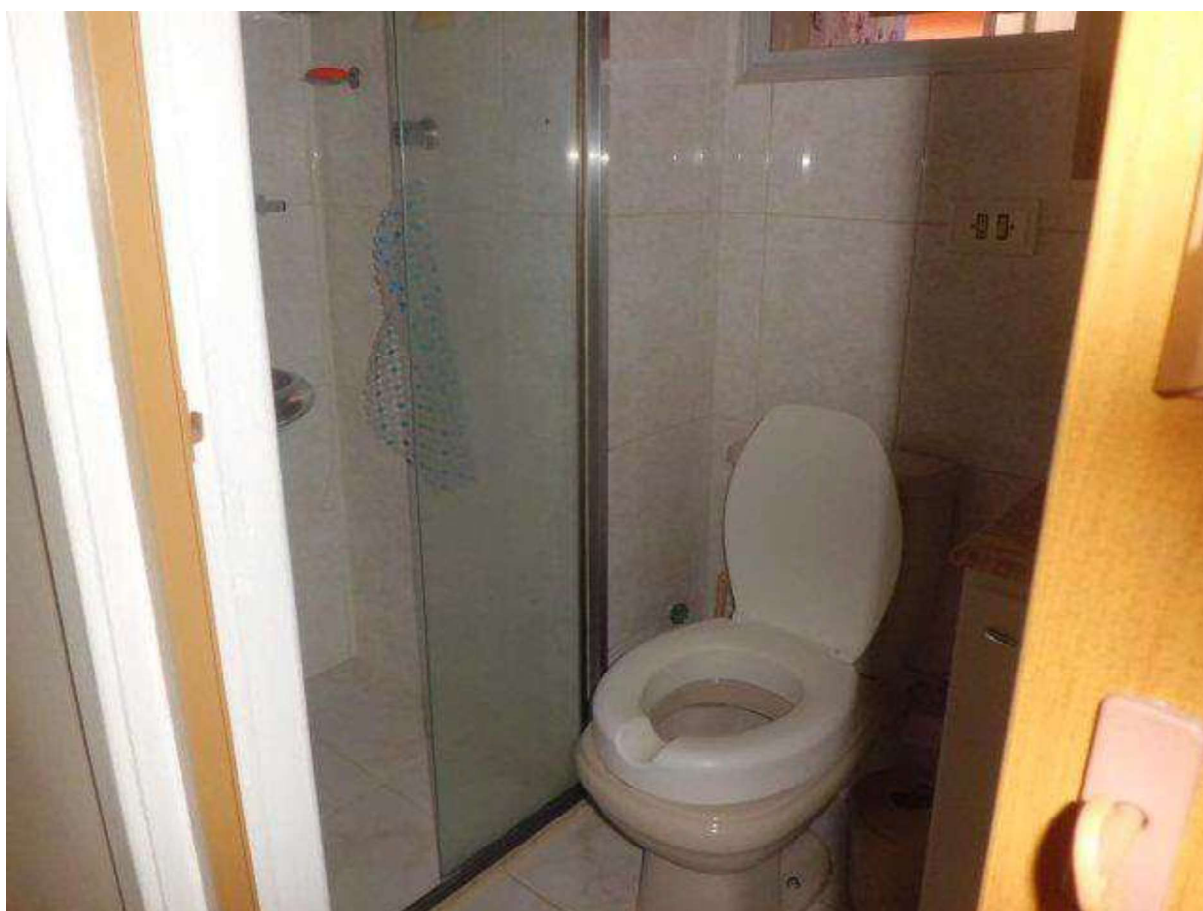
BANHEIRO SOCIAL.

Piso ladrilho cerâmico.

Parede azulejo até o teto.

Vitraux basculante de alumínio .

ASPECTO DAS CARACTERÍSTICAS CONSTRUTIVAS

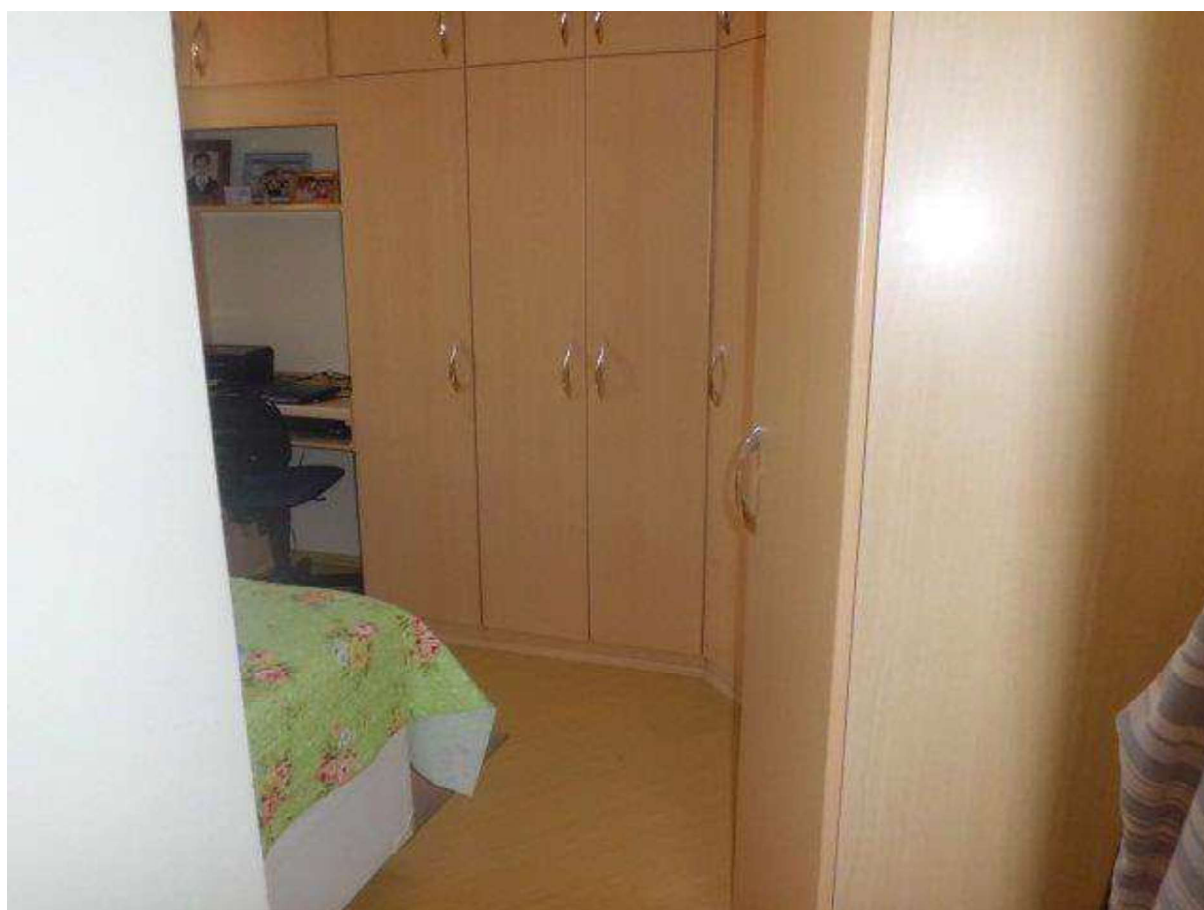
SUÍTE

Piso laminado.

Paredes em massa com pintura látex.

Janela esquadria de alumínio tipo veneziana.

ASPECTO DAS CARACTERÍSTICAS CONSTRUTIVAS.

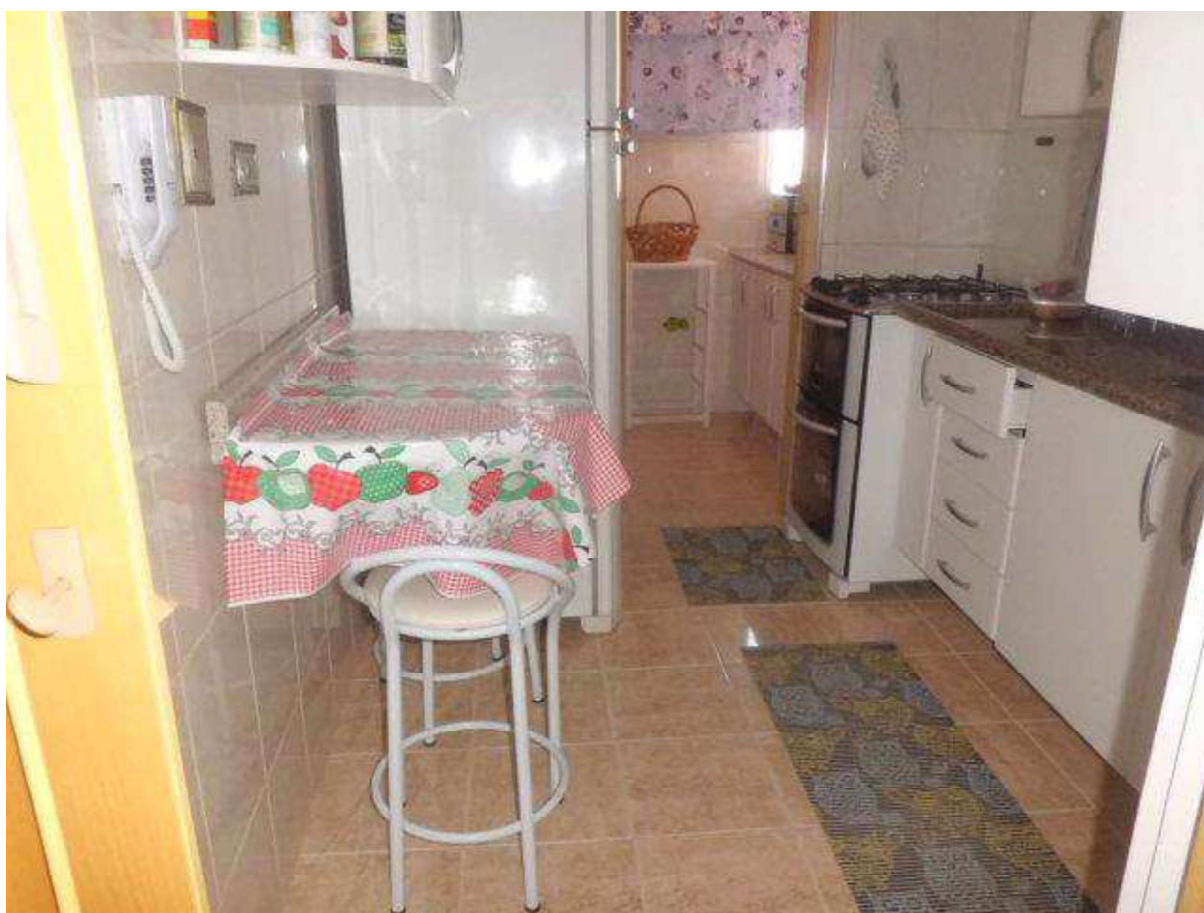
COZINHA

Piso ladrilho cerâmico

Parede azulejo até o teto.

ASPECTO DAS CARACTERÍSTICAS CONSTRUTIVAS.
